工事写真報告書

工事箇所 屋根・外壁・その他塗装

工事住所 京都郡 苅田町

工事施工者 ベストホーム株式会社

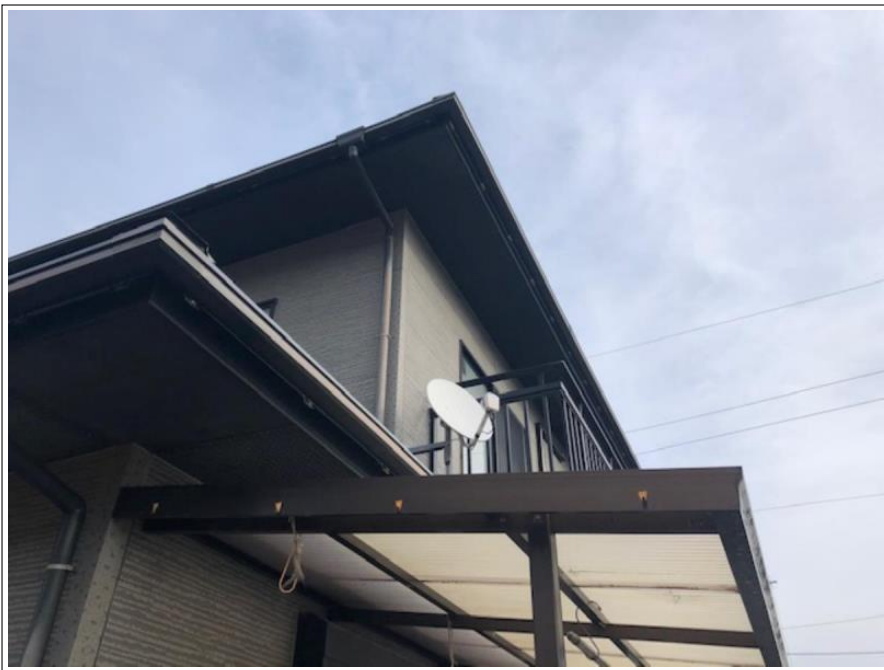
外観

テラスの屋根部分に関しましては、年数が経っており足場を組む際に屋根材を外すと、経年劣化している為割れる恐れがあります。

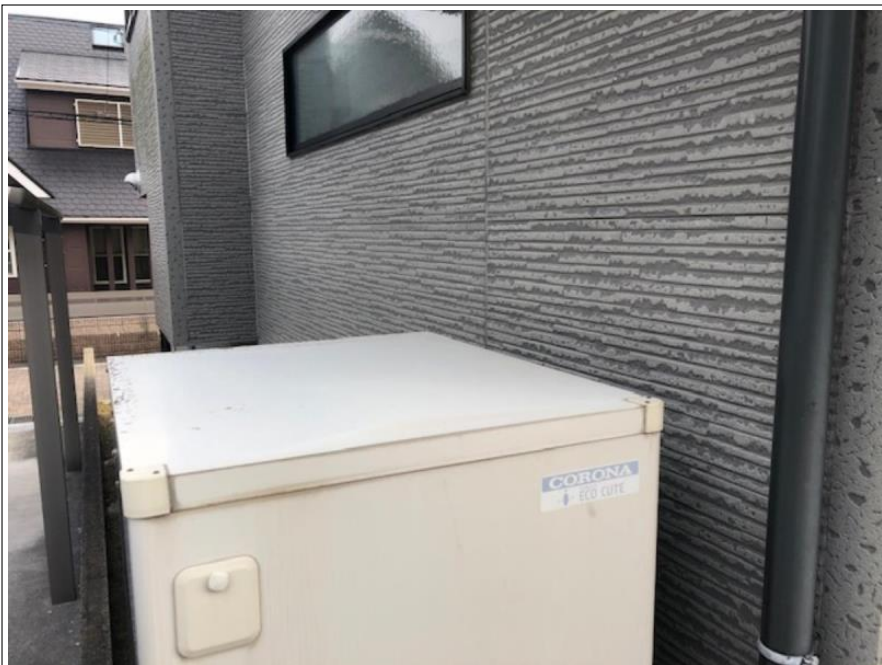
外観

狭い部分もありますので、塗装不可の部分又はライン出しがしっかりできない部分が出てくる可能性があります。

※エコキュート裏部分は可能な範囲での施工となります。

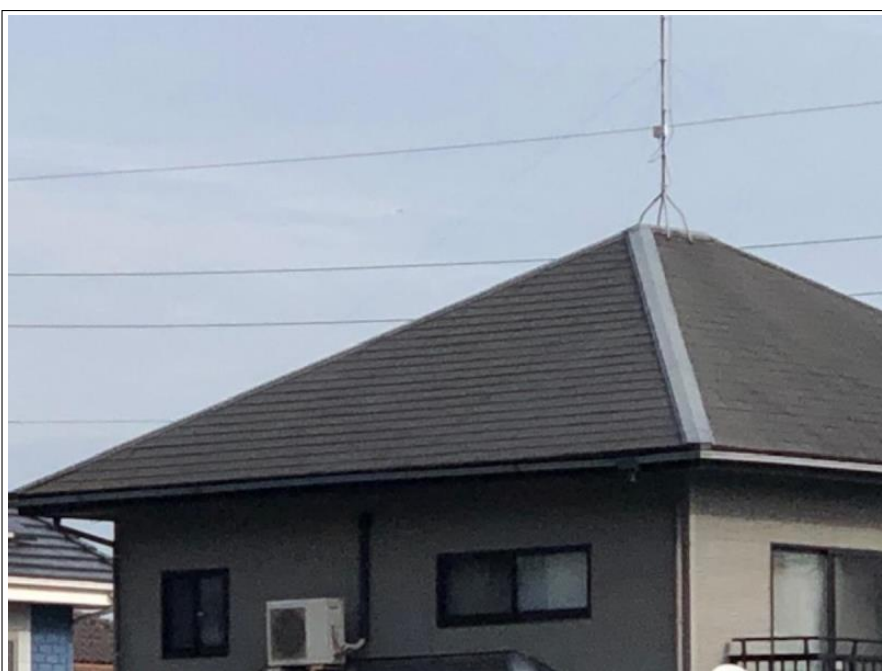
屋根

この素材はセメント:アスベスト(又は^{ルーフ}繊維)が85:15で作られています。

表面の塗装が新築当時はアクリル塗装を焼き付けており、7年ぐらい経過すると表面の防水効果が低下し、だんだん反りや割れが生じてきます。

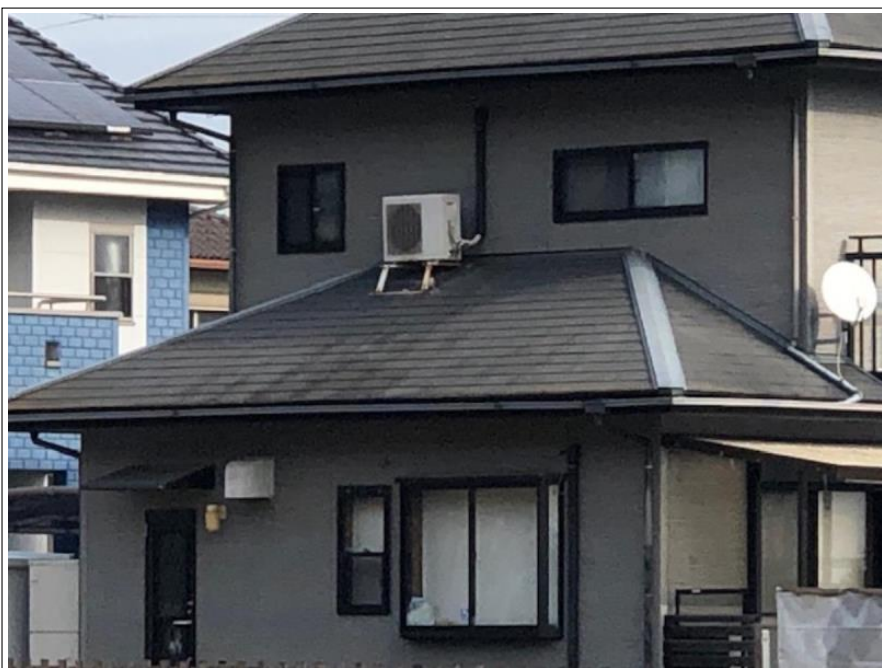
屋根

劣化し割れや反りがひどくなり葺き替えとなると、アスベストが入っているので処分費がかなりかかりますので、早めの塗装と維持をお勧めします。

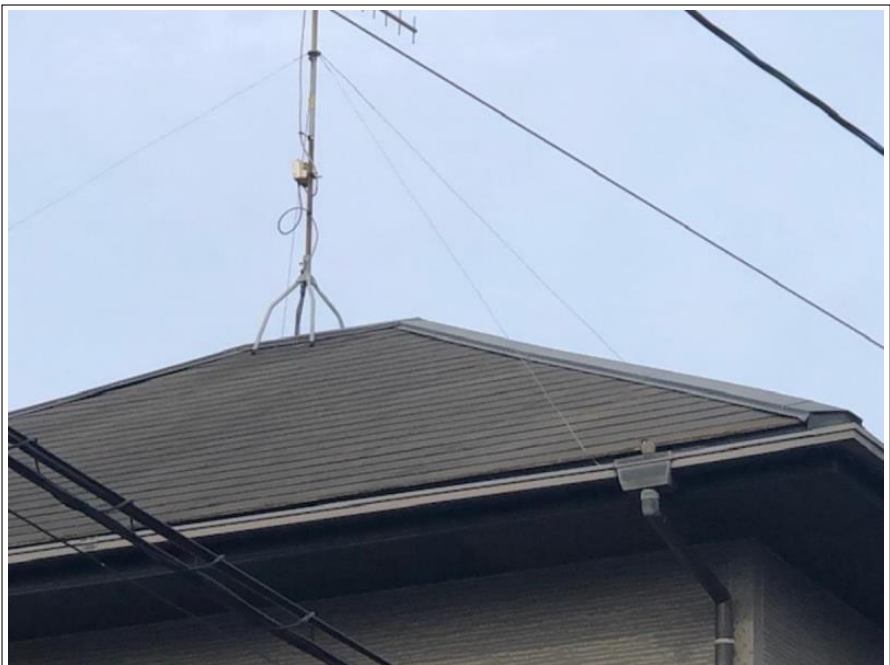
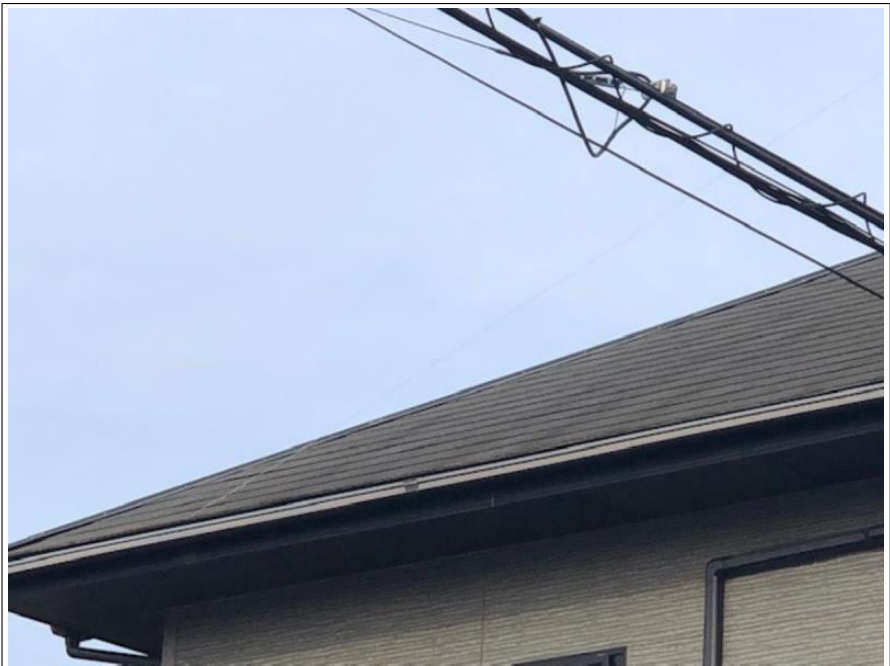
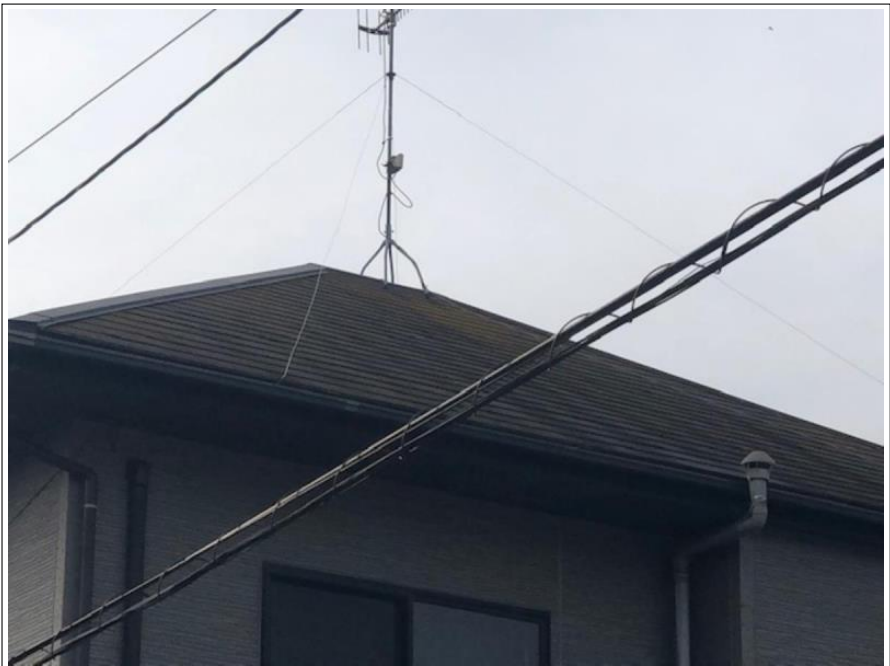
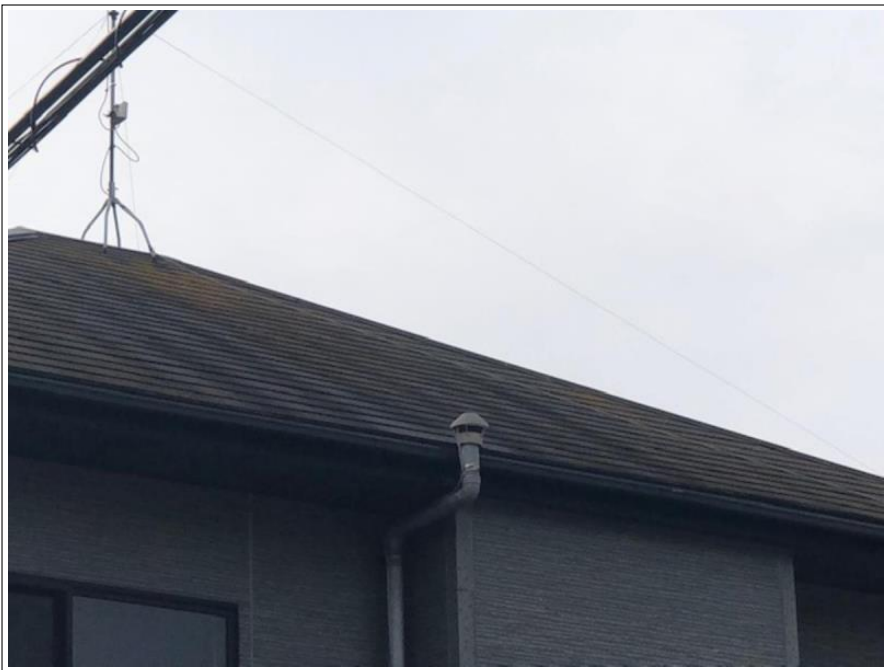
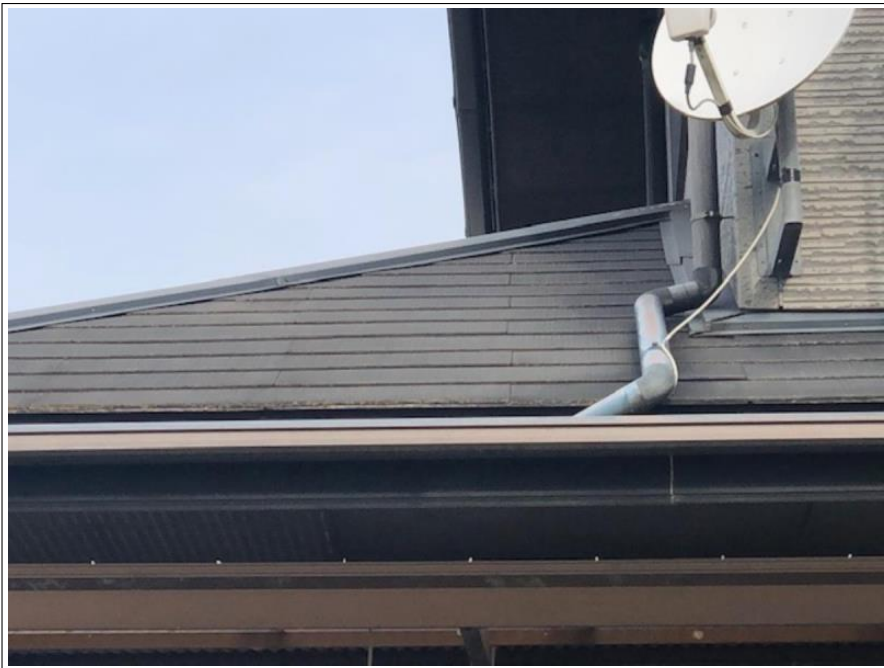
屋根

現状かなり劣化が進んでおり、施工直後はわかりませんが、通常の下塗・上塗2回の施工をしますとコロナルの吸い込みが激しく、下塗が吸い込んだ分上塗も吸い込み、数年後に早期色褪せになりますので、この場合は下塗2回・上塗2回の4工程をお勧め致します。

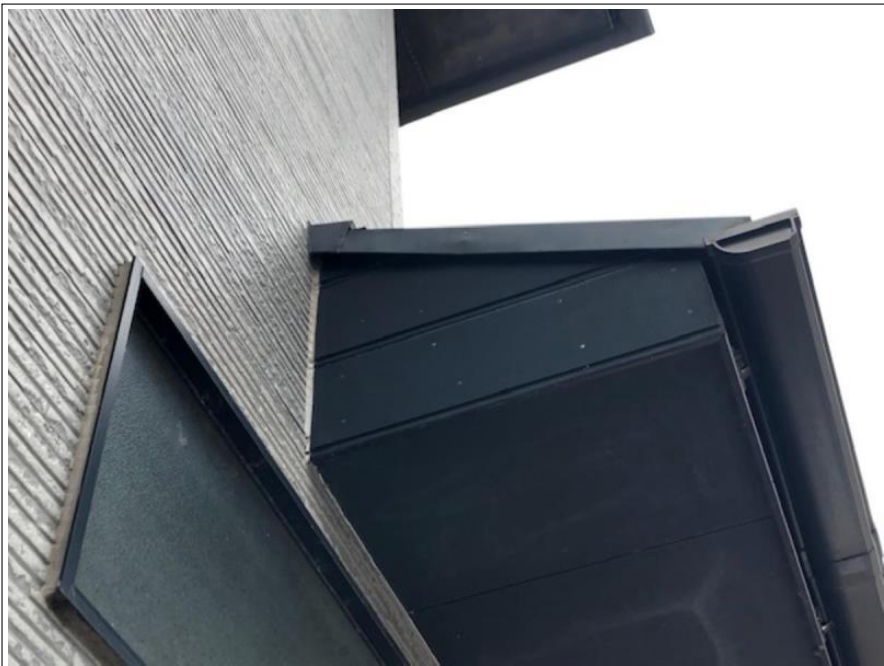
破風

経年劣化しています。

劣化すると腐食、お住まいの痛みにつながりますので、下塗り・上塗りをおこないます。

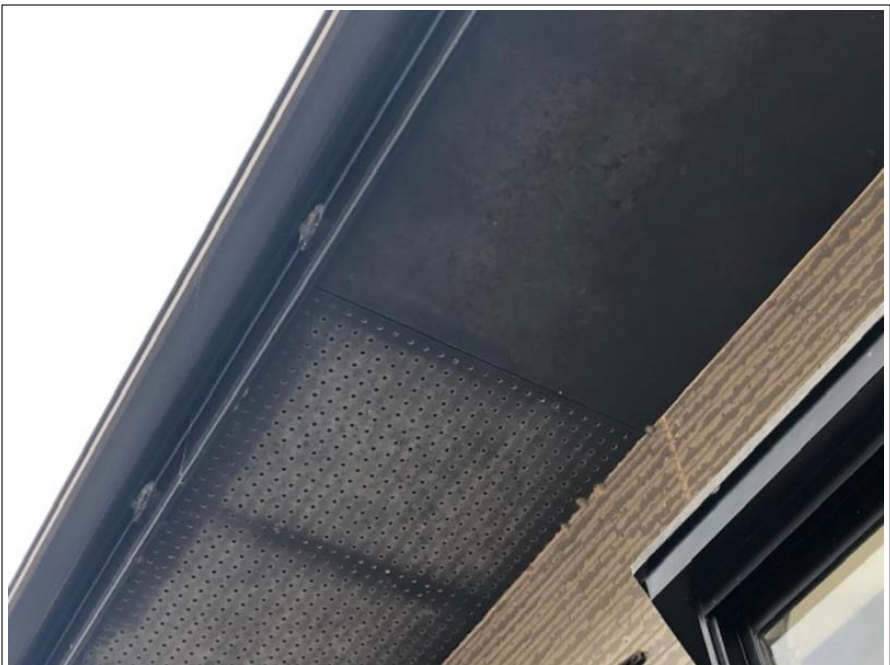
軒天

経年劣化しています。

この部分は、通気性の良い軒天専用の塗装をしていきます。

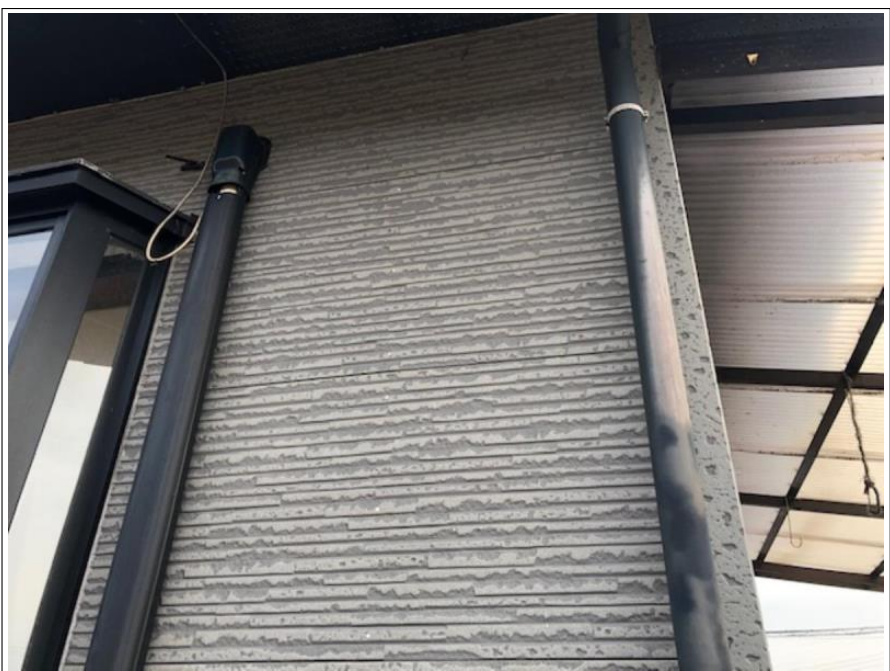
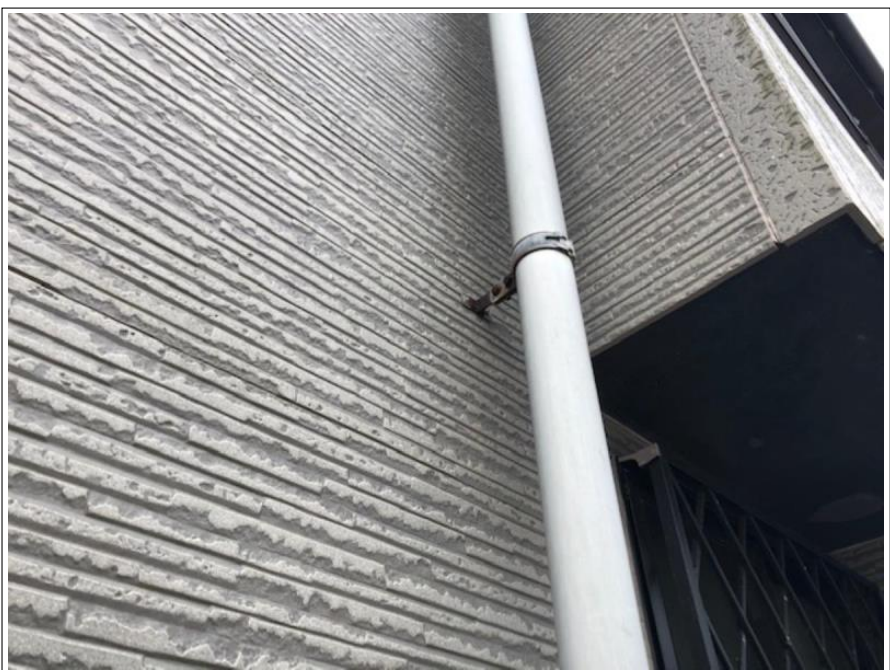
樋・ダクトカバー

この部分は塩ビ素材になります。劣化すると割れが生じたりすることがありますので、塩ビ専用の下塗りをおこない塗装をしていきます。

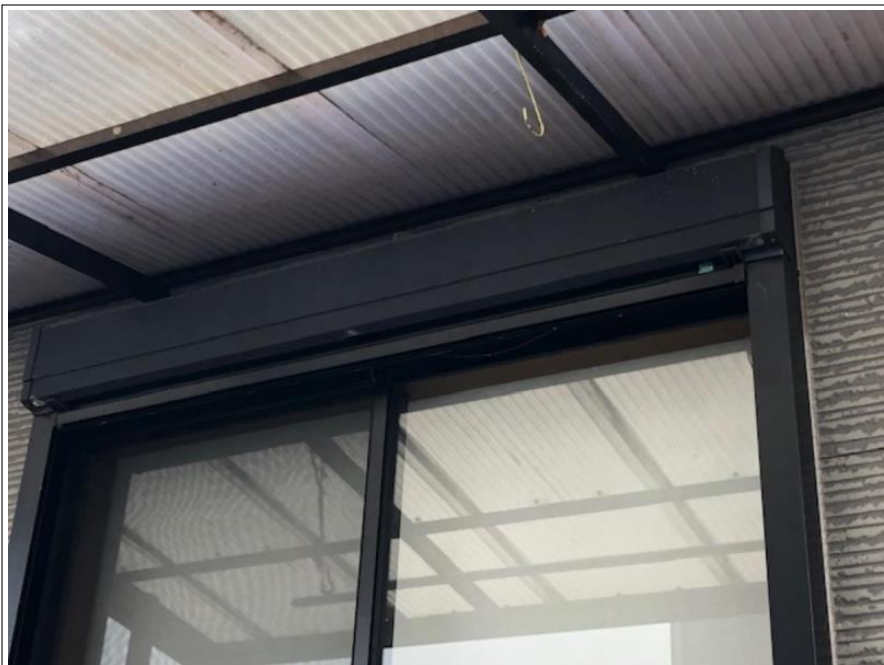
シャッターBOX

こちらは鉄・スチール素材になります。

劣化進むと腐食やサビの発生がしてきますので、劣化が進む前のメンテナンスをお勧め致します。

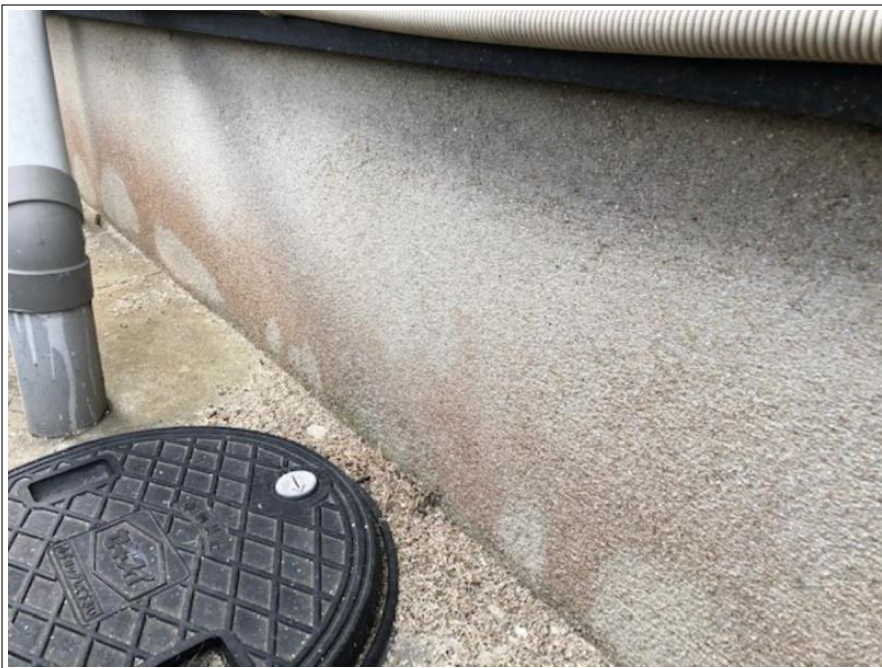
基礎 現状

アルカリ性のコンクリートは空気中の二酸化炭素や酸性雨と結合することによって徐々に中性化されます。

中性化されたコンクリートは表面にヒビが入るだけでなく、内部の鉄筋の腐食や膨張につながり構造物の性能低下につながりますので、シーリング等で補修をおこないます。

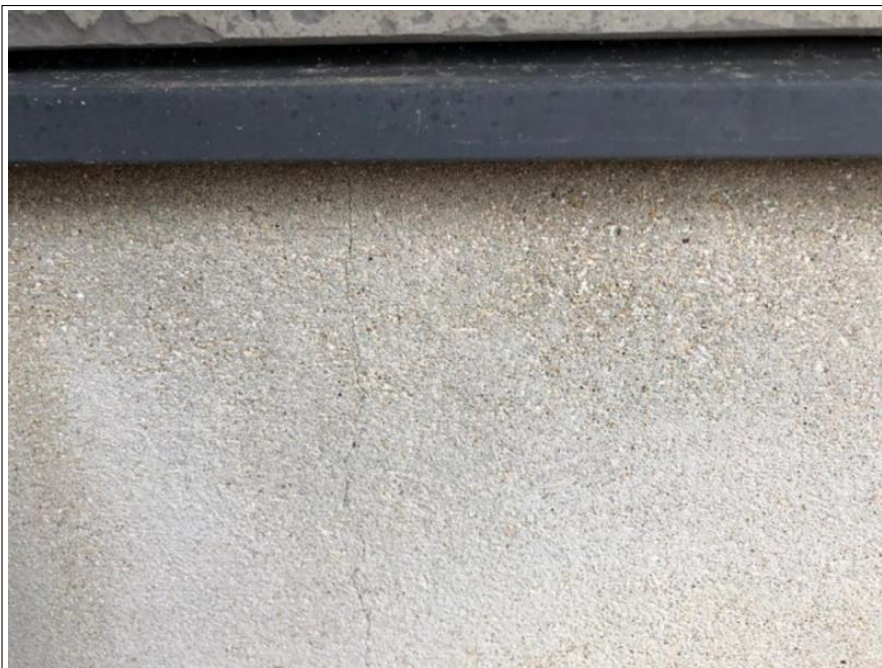
基礎 クラック

0.3mm以上のクラックは、シーリング材等での補修が必要になります。

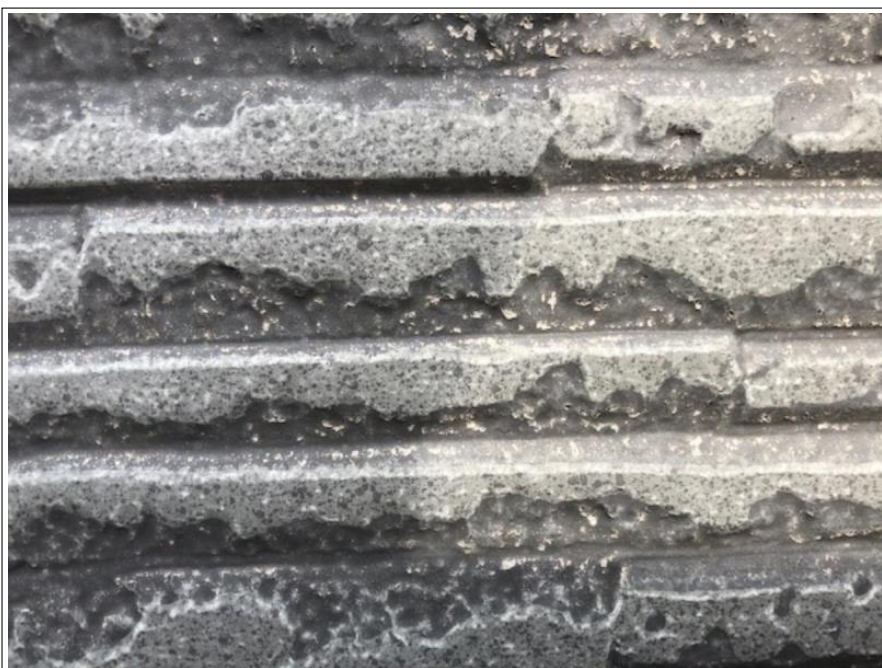
外壁 現状

旧塗膜の外壁の劣化が見られます。この状態になると直接水や湿気を吸い込んでしまい、外壁や中の躯体の痛みにつながりますので、早めの塗装をお勧めします。

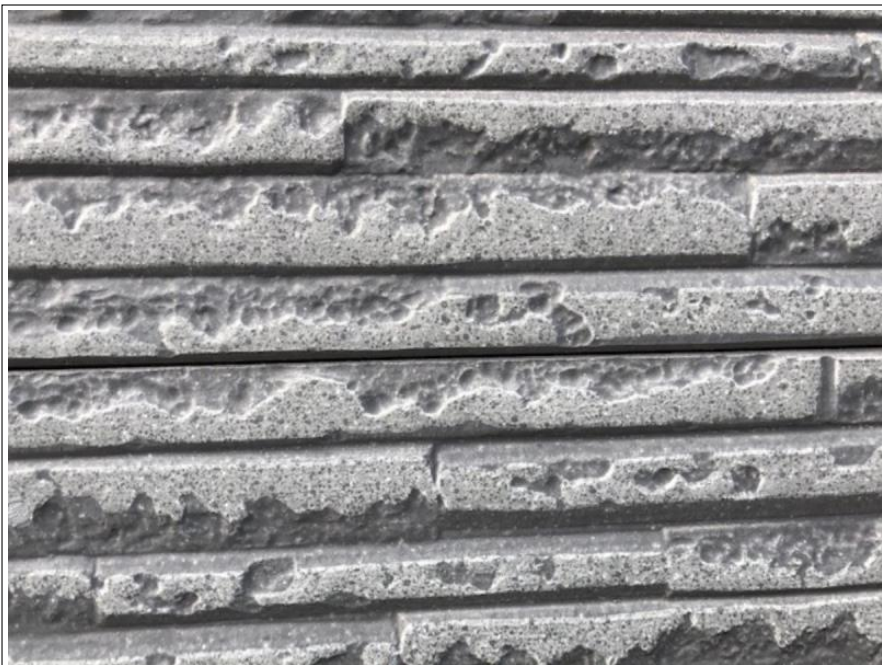
外壁 相じゃくり部

サイディングとサイディングとの隙間部分ですが、この部分は新築当初から隙間が開いており水切りと同様で建物内の湿気が逃げる構造となっております。

塗装施工時の埋まったり隙間が開いたりする状態になりますが、建物の為には埋める必要はありません。

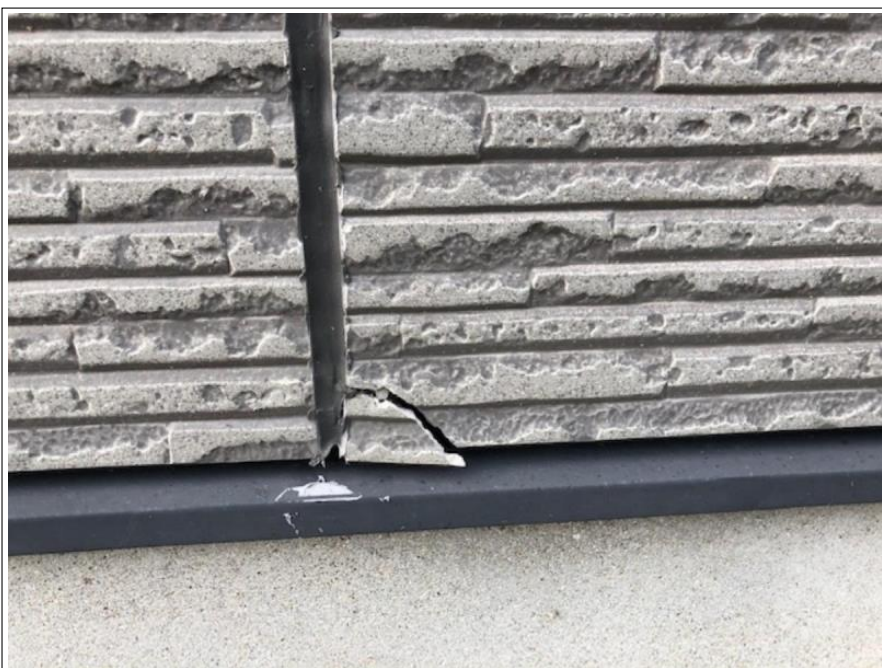
外壁 破損部

既存サイディングでの補修をおこない、塗装をしてきます。

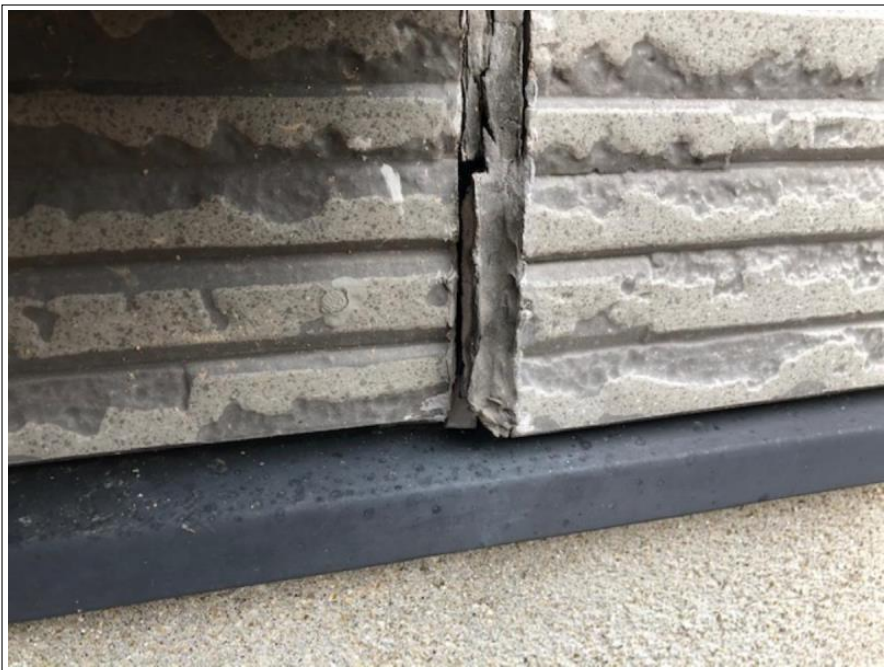
外壁 反り

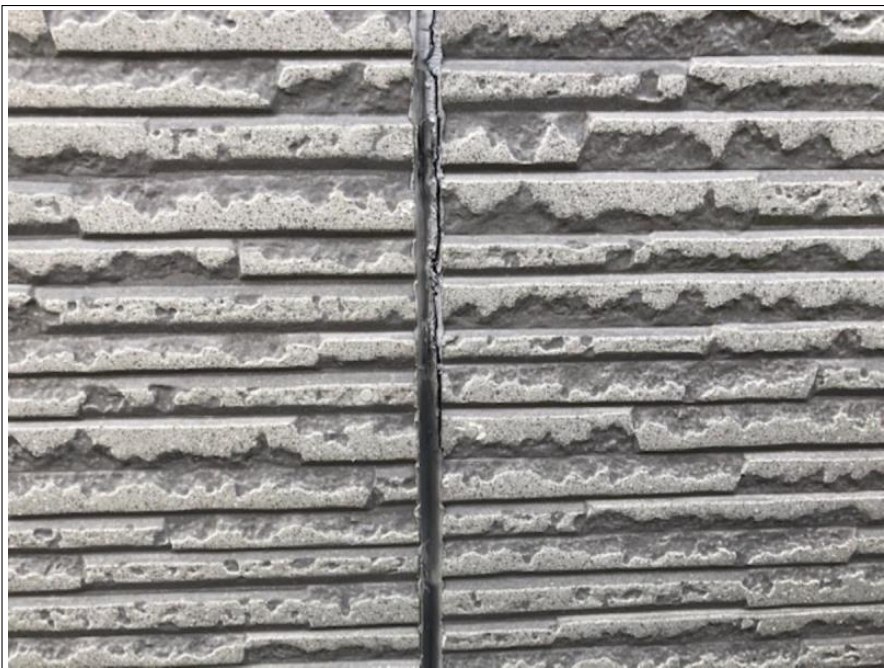
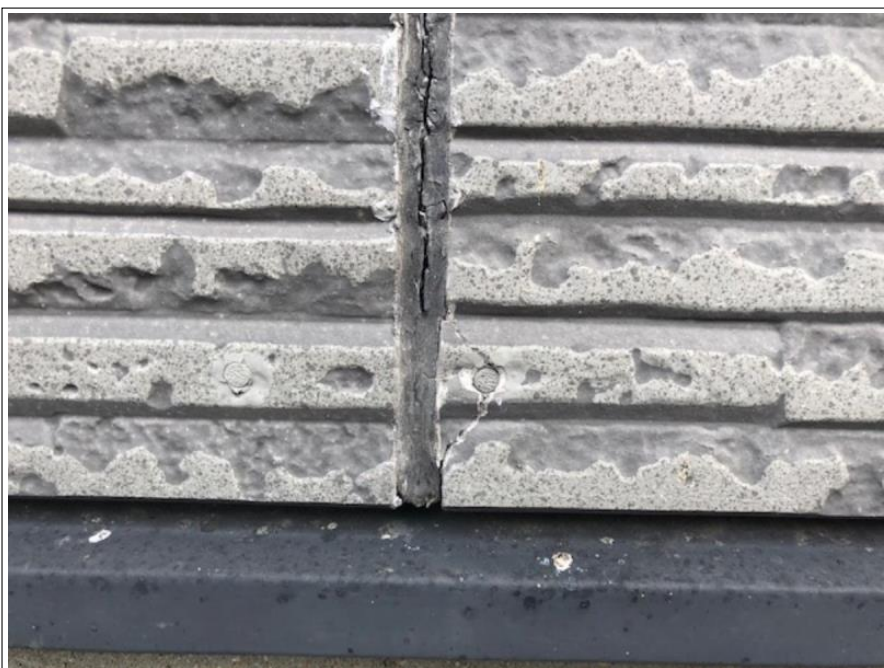
外壁 ボードシーリング劣化部

劣化している部分があります。
この部分から雨水や湿気、炭酸ガス
等が直接侵入し躯体・外壁の痛みや
建物の寿命につながりますので、劣
化が進む前の早めのメンテナンスを
お勧め致します。

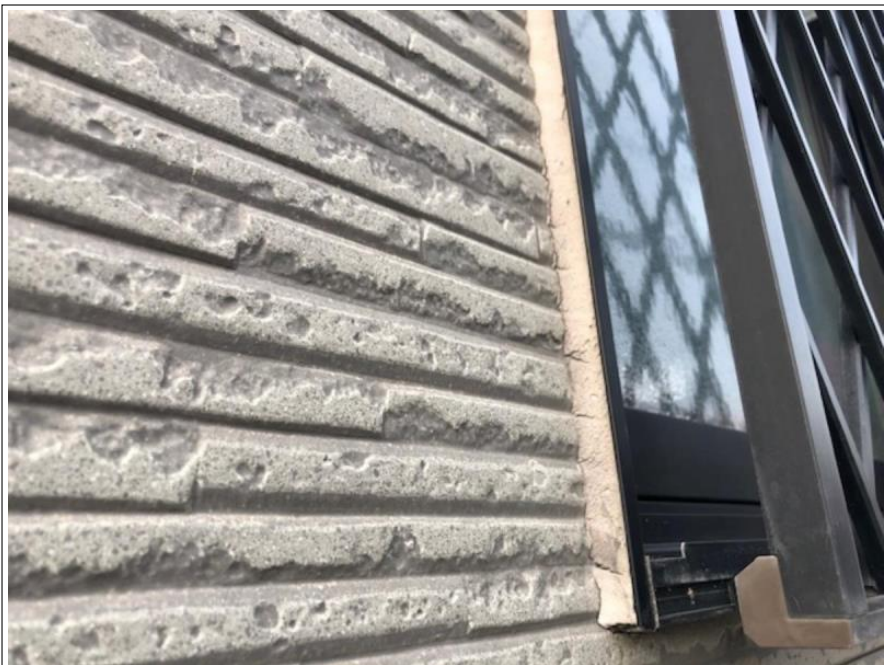
外壁 サッシ廻りシーリング部

サッシ廻りも劣化しています。この部分は深く撤去の際にサッシや外壁を痛めたり、打替え後に雨漏れしてくる場合がありますので、打増しをおこない塗装をしていきます。

※現状雨漏れしている場合は、打替え施工が必要になります。

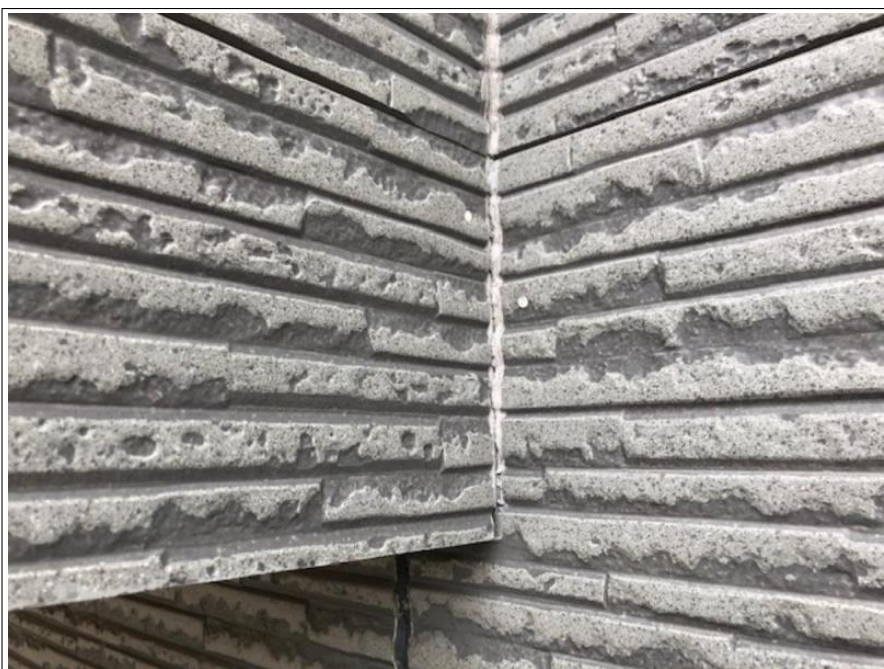
外壁 入隅シーリング部

同上

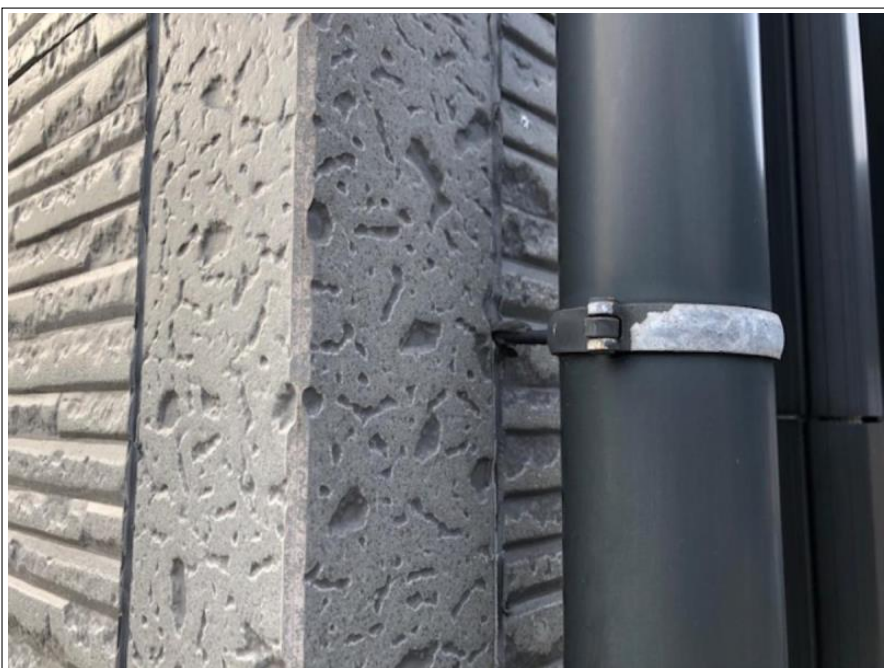
外壁 樋裏シーリング部

同上

※樋脱着は別途費用がかかります。

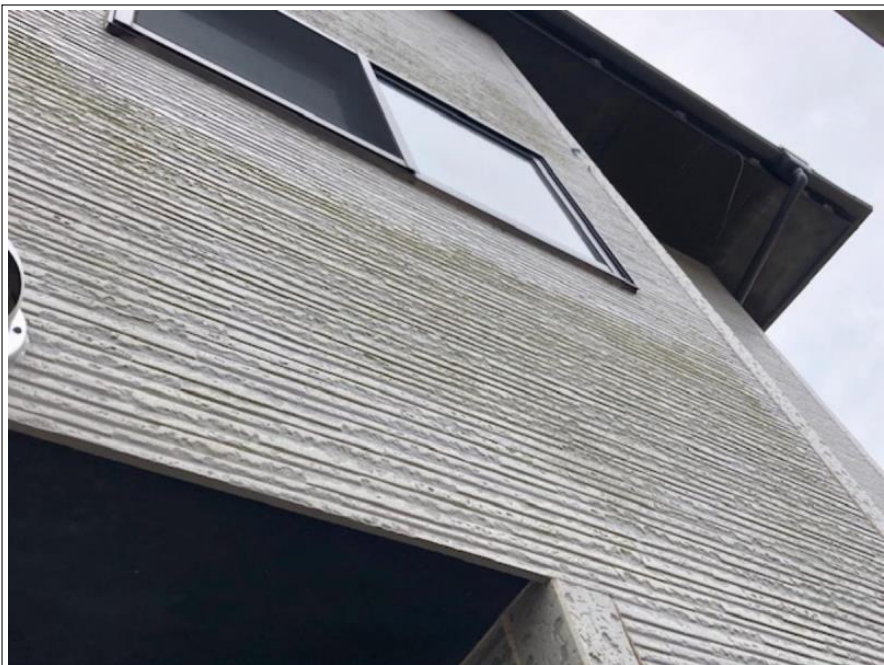
外壁 カビ発生部

カビの発生が見られます。
カビの上にくら良い塗装をして
も、カビの根が残っている以上塗膜
を突き破って表面化してきますの
で、カビの根を抑える必要がありま
す。
