工事写真報告書

工事名 M 様 邸

工事箇所 屋根・外壁・その他塗装一式

工事施工者 ベストホーム株式会社

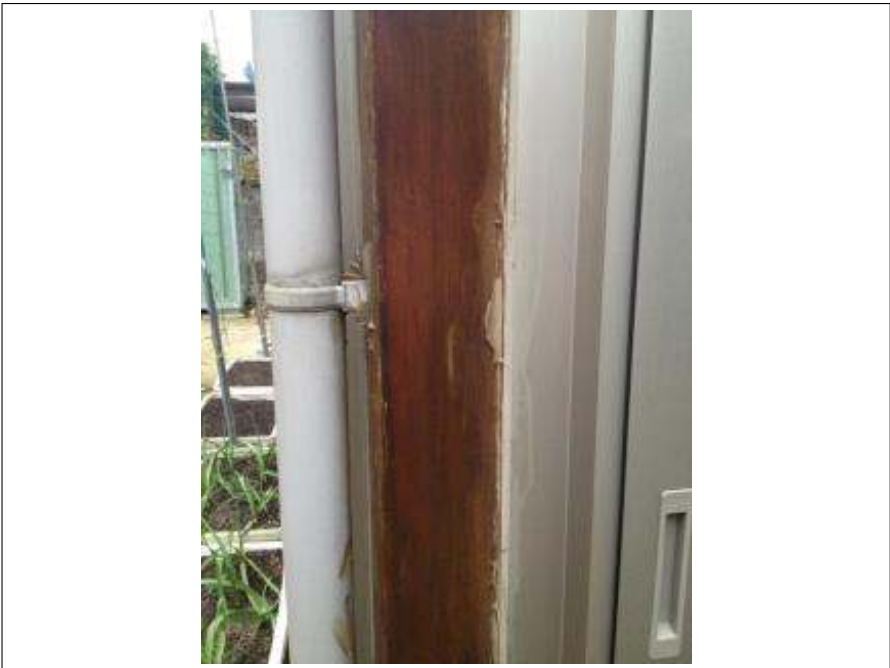
サンルーム 木部

剥離をおこしている部分がありま
す。

この部分はケレン作業をおこない塗
装をしていきます。

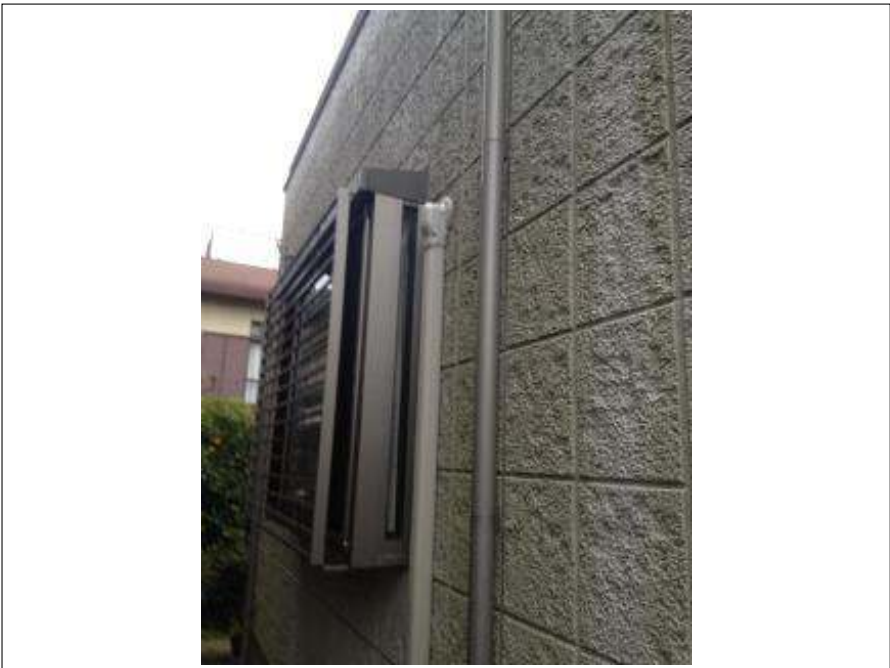
樋・ダクトカバー

こちらは塩ビ素材になります。

劣化すると割れが生じたりするこ
とがありますので、塩ビ専用の下塗り
をおこない塗装をしていきます。

※樋の方はしっかり素材を確認して
塗装をおこないます。

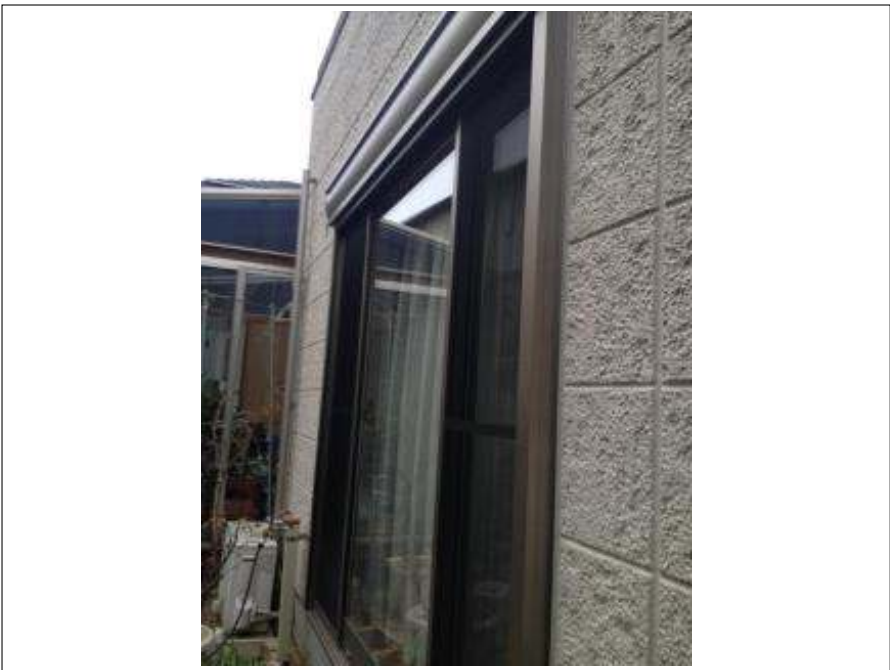
雨戸

この部分は鉄、スチール素材になります。劣化するとサビが発生してきますので塗装が必要です。

サビが発生しているうえに塗装をしてもすぐにサビが表面化してきますので、ケレン作業・サビ止め等の下地処理をおこない、塗装をしていく

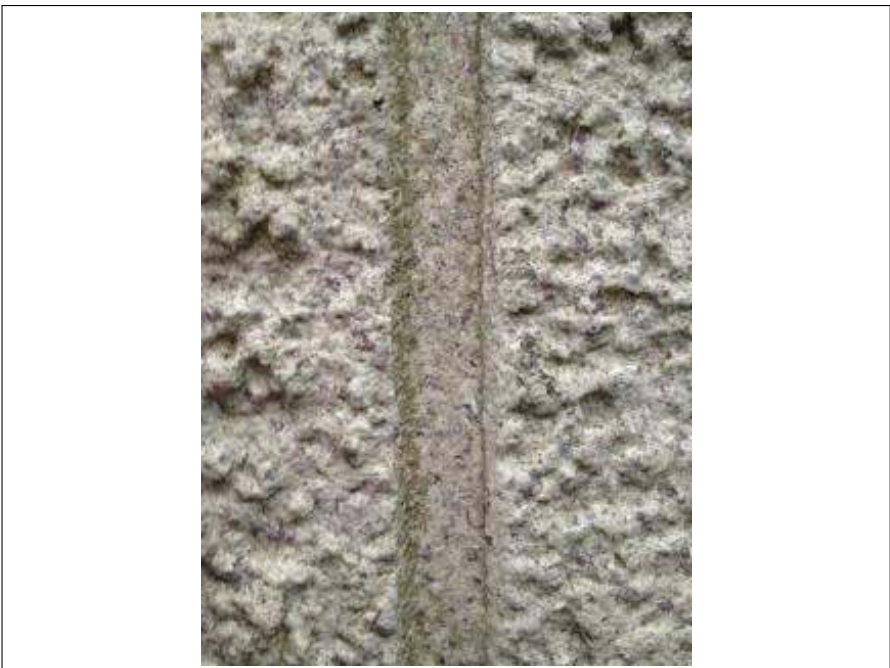
外壁 石調仕上げ

色付きの石粉や陶器の粉を樹脂と混ぜて吹付けており、厚膜の仕上げですが、劣化するとカビが一番発生しやすい塗装です。

また防水効果が低下すると雨水や湿気を吸い込みやすく目も荒いたため、カビの発生や劣化が早くなりますので痛む前の塗装をお勧めします。

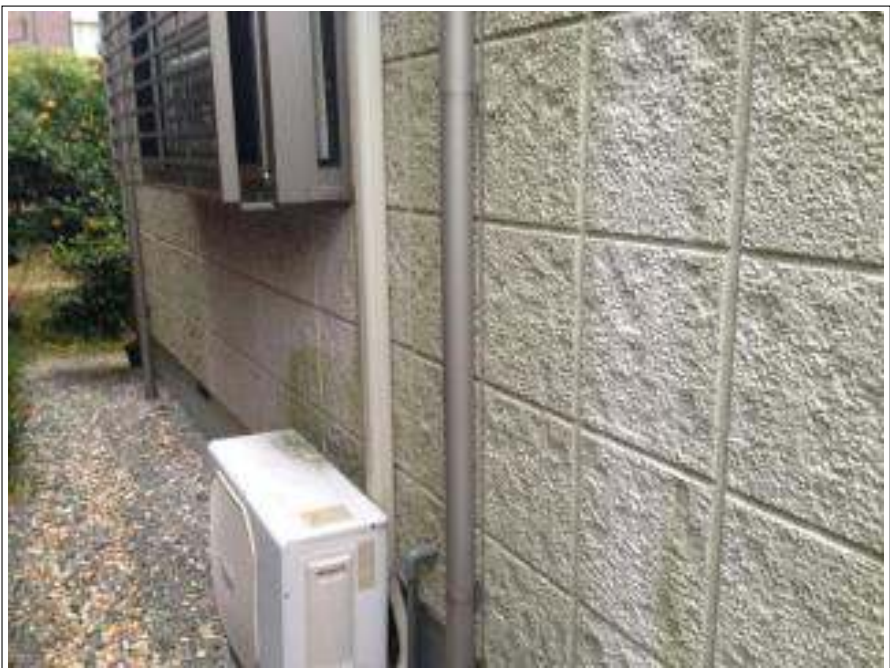
外壁 カビ発生部

カビの発生が見られます。

カビの上にくら良い塗装をしても、カビの根が残っている以上塗膜を突き破って表面化してきますので、カビの根を抑える必要があります。

いくら高圧洗浄をかけても、カビの
