工事写真報告書

工事名 Y 様邸

工事箇所 屋根・外壁・その他塗装工事一式

工事施工者 ベストホーム株式会社

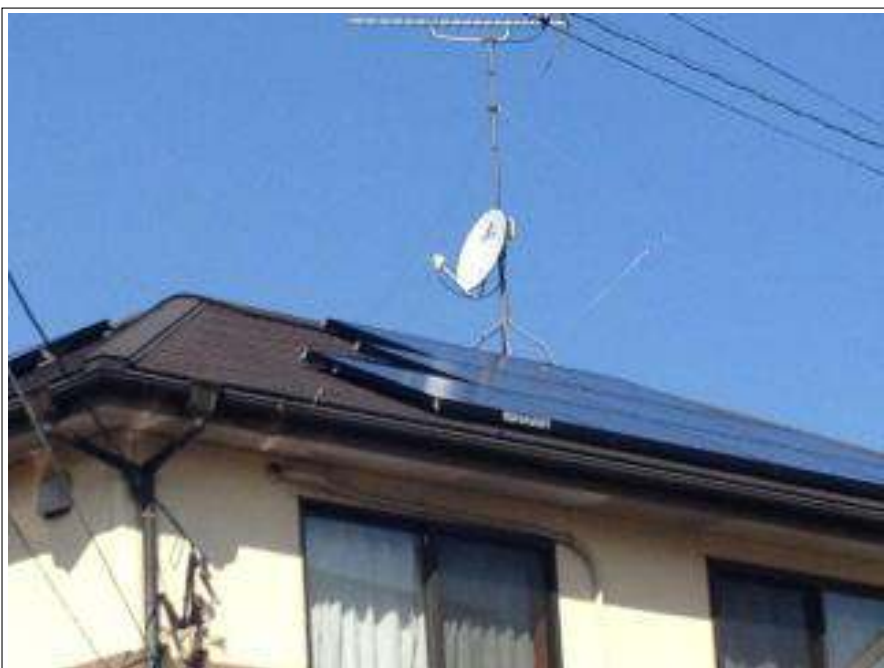
屋根

ソーラーパネルの下の部分は今回は
塗装しません。

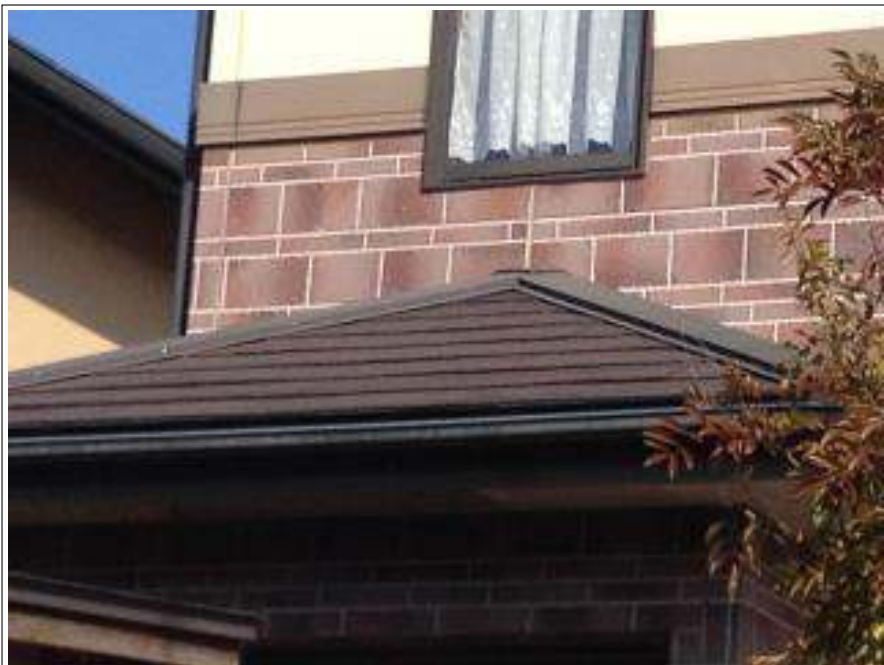
屋根 カラーベスト

この素材はセメント：パルプ繊維(又はアスベスト)が85：15で作られています。

劣化し割れや反りがひどくなり葺き替えとなると、アスベストが入っている場合は処分費がかなりかかりますので、葺き替え前の早めの塗装と維持をお勧めをします。

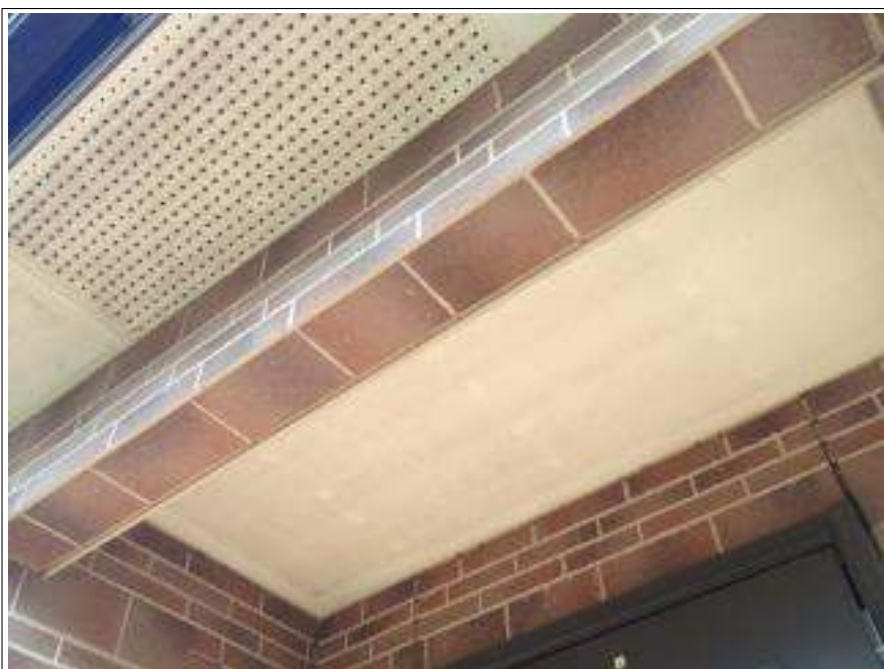
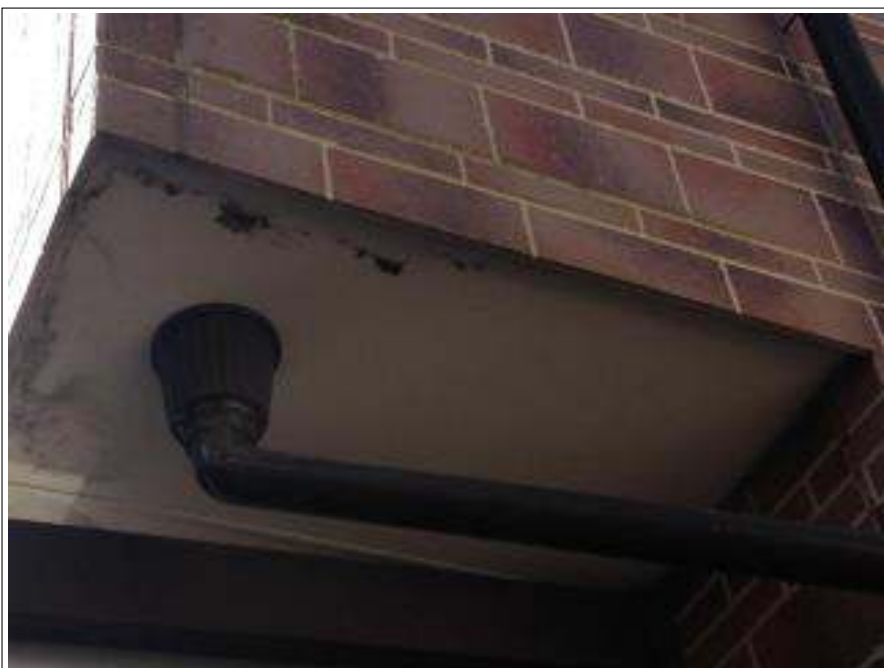
軒天

経年劣化し前の塗装の違いも出てきています。

この部分は通気性の良い軒天専用塗装を二回していきます。

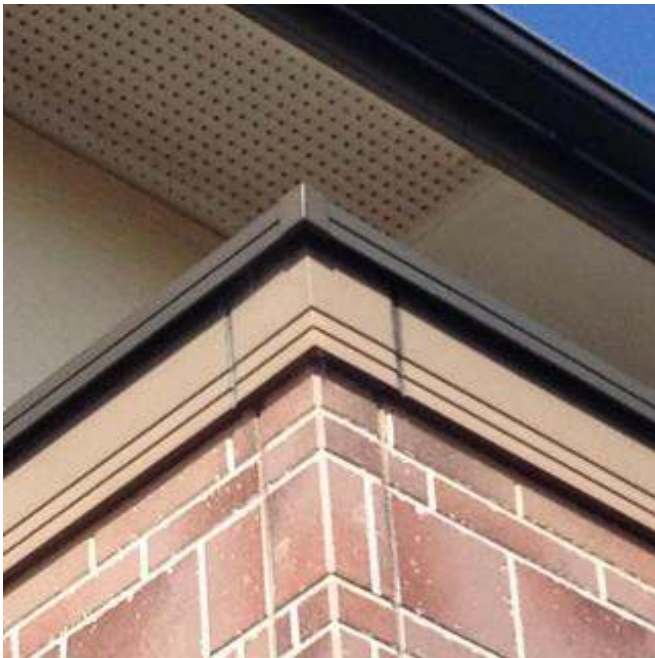
洞差し(幕板)

劣化し割れているところがあります。

この部分はシーリング補修をおこない、塗装をしていきます。

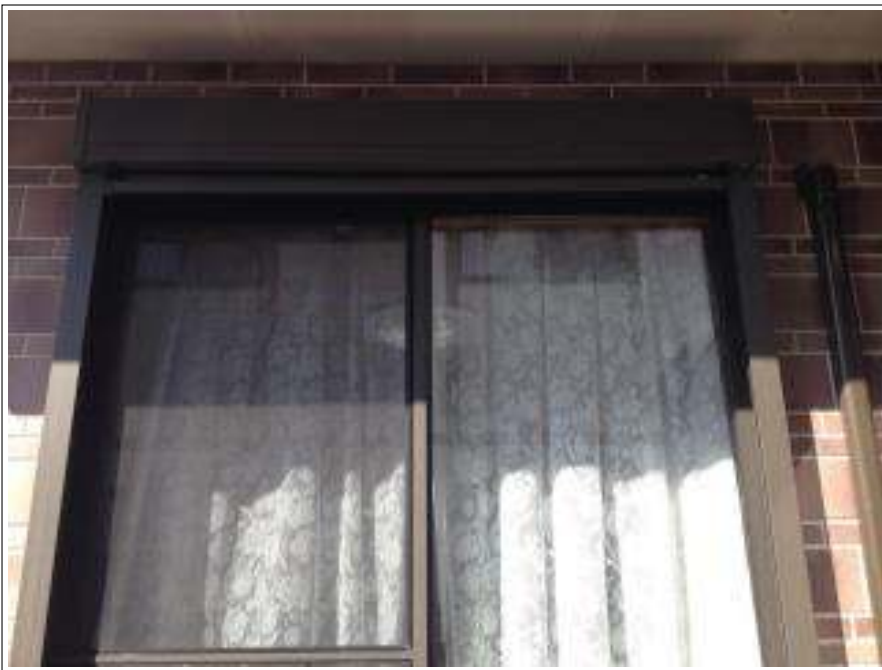
シャッター部

この部分は鉄、スチール素材になります。劣化するとサビが発生してきますので塗装が必要です。

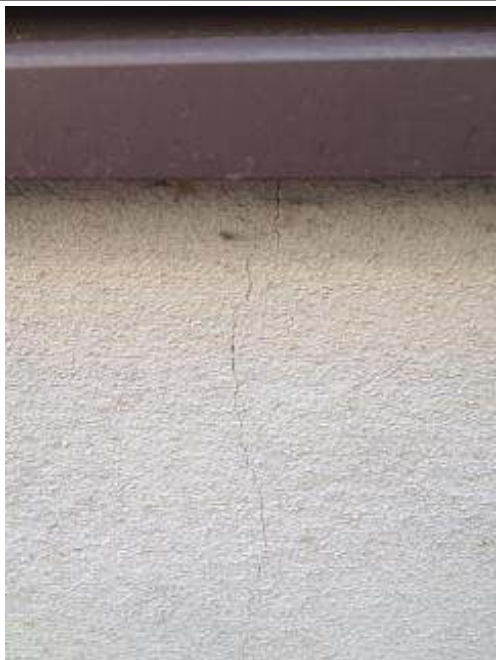
基礎 クラック

アルカリ性のコンクリートは空気中の二酸化炭素や酸性雨と結合することによって徐々に中性化されます。

中性化されたコンクリートは表面にヒビが入るだけでなく、内部の鉄筋の腐食や膨張につながり構造物の性能低下につながりますので、シーリング等で補修をおこないます。

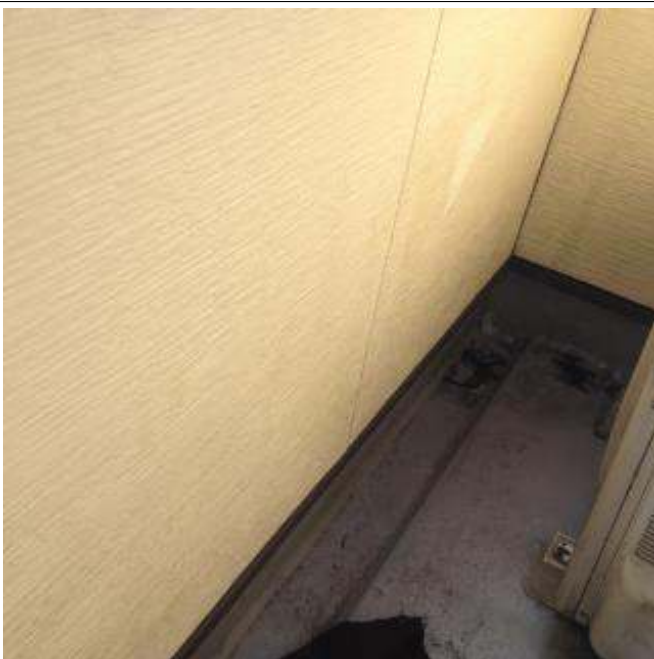
外壁カビ発生部

カビの発生が見られます。

カビの上にくら良い塗装をしても、カビの根が残っている以上塗膜を突き破って表面化してきますので、カビの根を抑える必要があります。

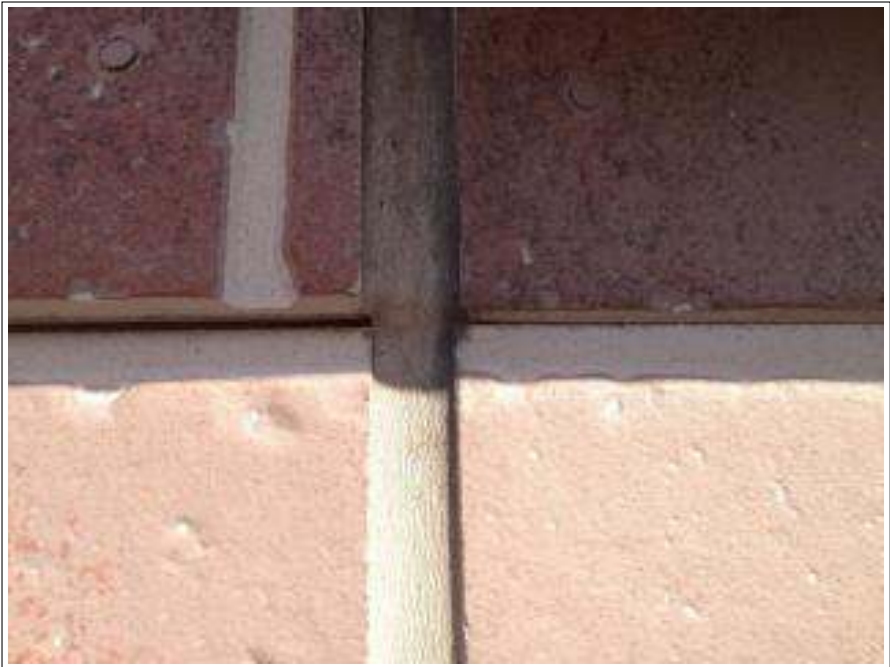
外壁の反り

外壁の劣化やクラック・シーリングの傷みが原因で外壁が水や湿気を吸って乾いてを繰り返して外壁が反ってしまっています。

反ってしまうと二度と反りは戻りませんので、反りがひどくなる前の塗装をおすすめします。
