工事写真報告書

工事名 K 様邸

工事箇所 屋根・その他塗装工事一式

工事施工者 ベストホーム株式会社

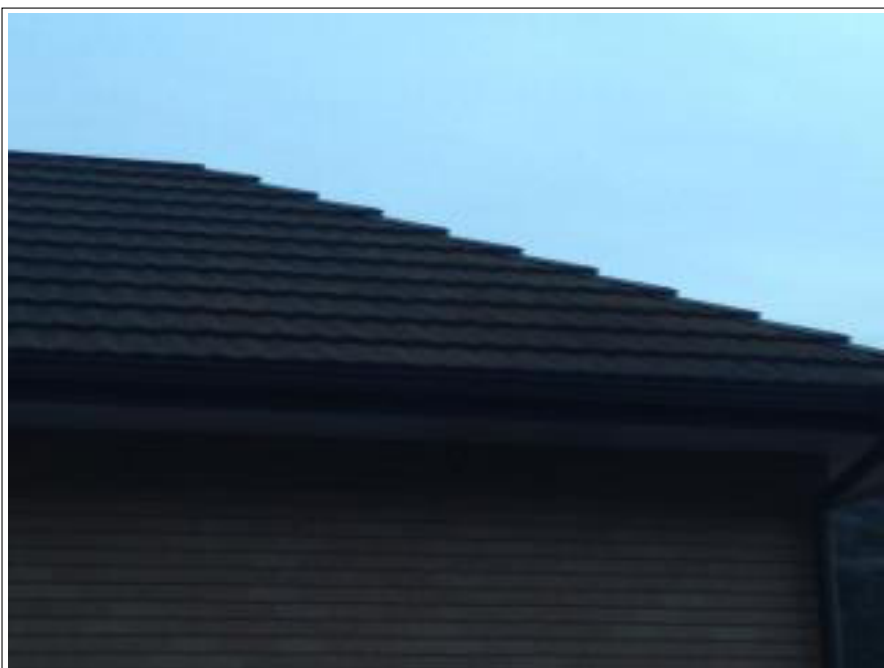
洋風コンクリート瓦（モニエル）

洋風コンクリート瓦はセメント：骨材＝1：3（通常のセメント瓦はセメント：骨材＝1：2）で作られており、その上にカラースラリー層とアクリルクリヤーでできております。

塗装の際、劣化による脆弱なスラリー層と巣穴が深いなどがあります。

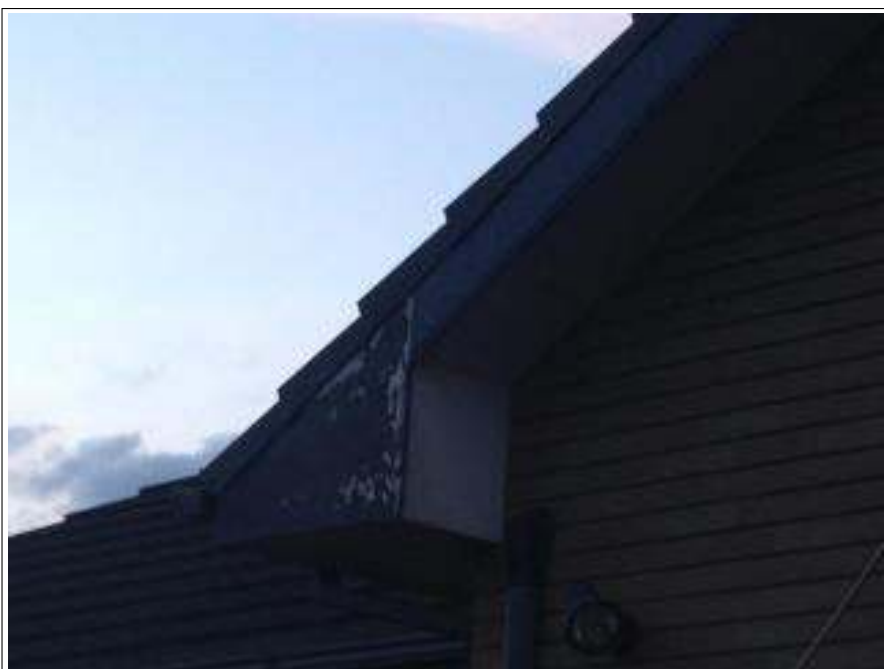
破風板

旧塗膜が剥離をおこなっています。
このまま塗装しても旧塗膜から剥がれる恐れがありますので、密着の悪い旧塗膜をケレン作業で除去し専用下塗り・上塗りを行います。

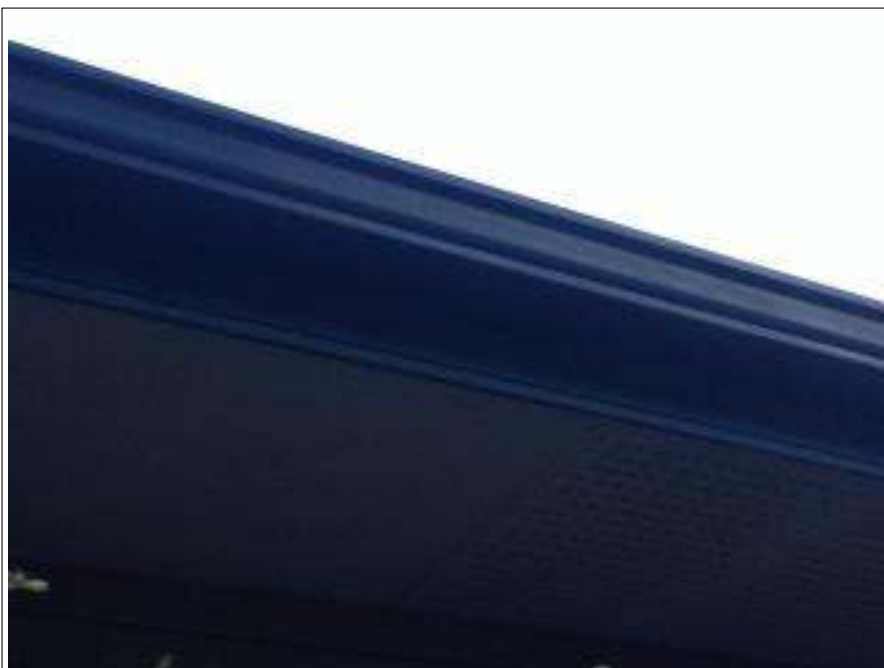
鼻かくし（破風板）

同上

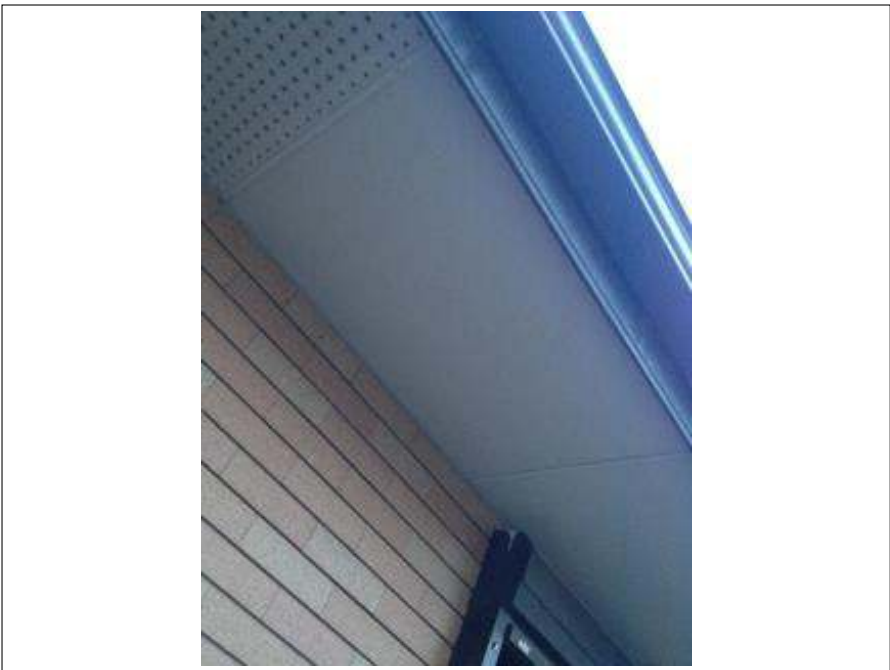
軒天

経年劣化しております。

この部分は通気性の良い軒天専用の
塗装をしていきます。

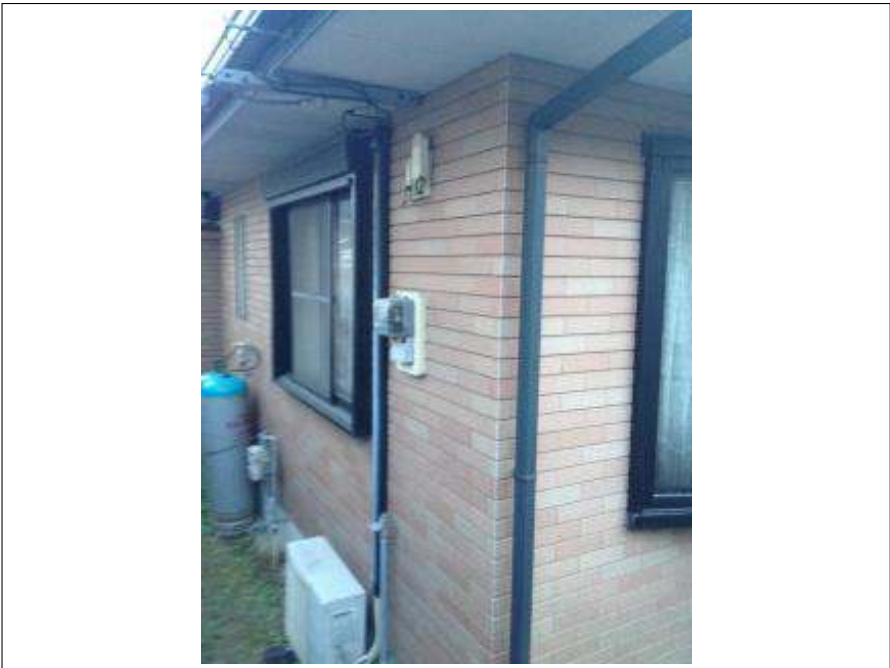
樋・ダクトカバー

こちらは塩ビ素材になります。
劣化すると割れが生じたりすること
がありますので、塩ビ専用の下塗り
をおこない塗装をしていきます。

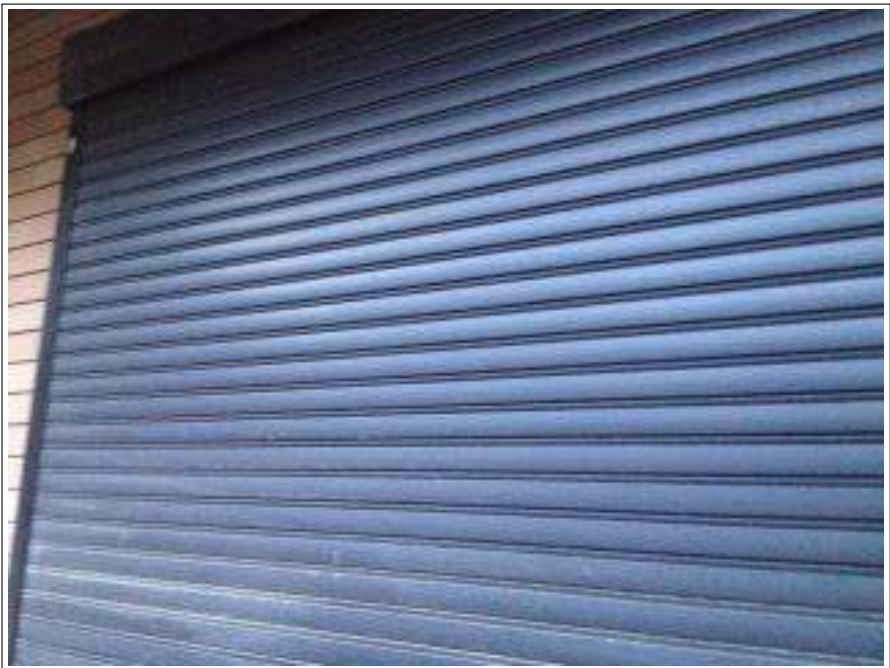
シャッター

この部分は鉄、スチール素材になり
ます。劣化するとサビが発生してき
ますので塗装が必要です。

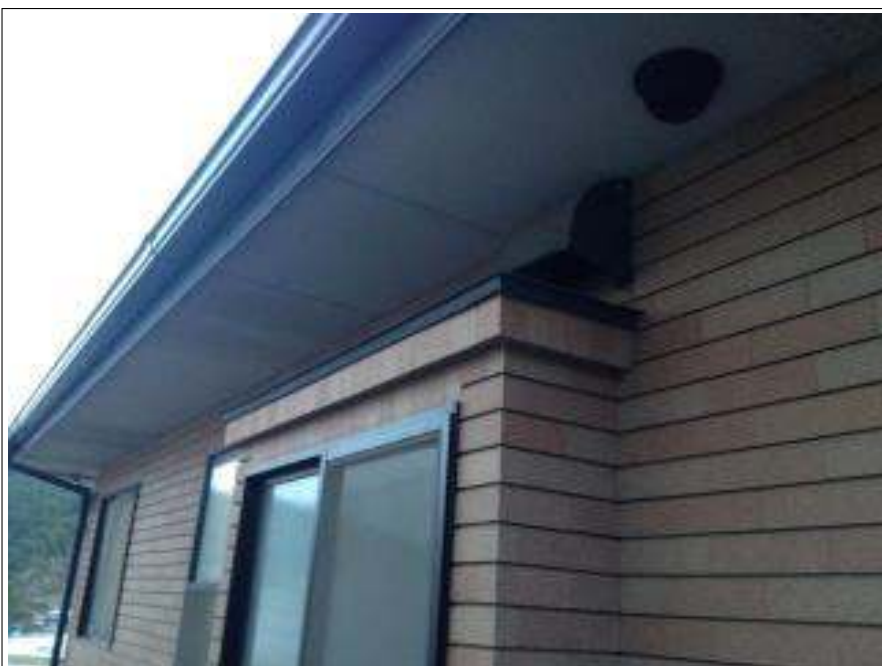
小庇・換気フード

同上

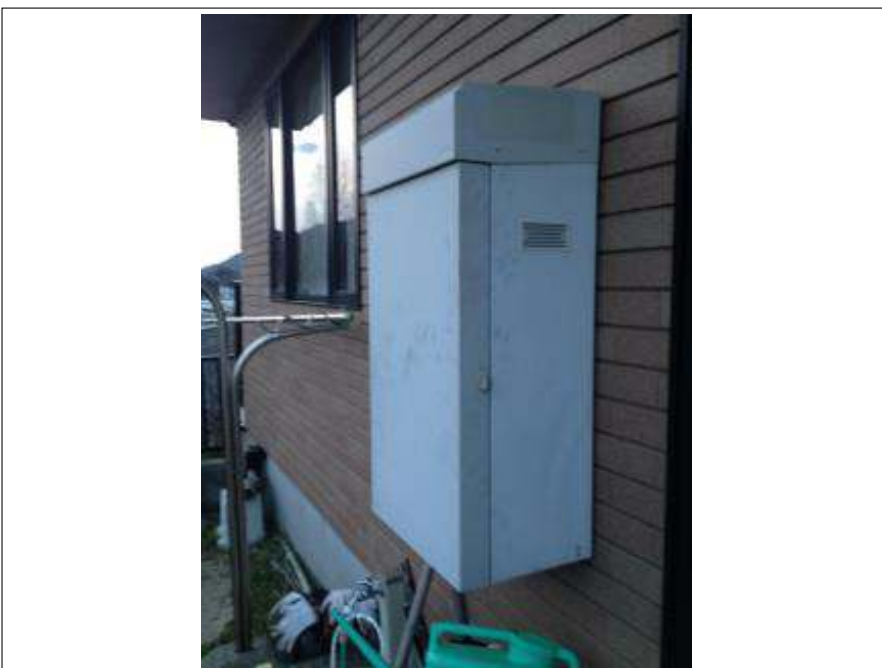
その他鉄部

同上

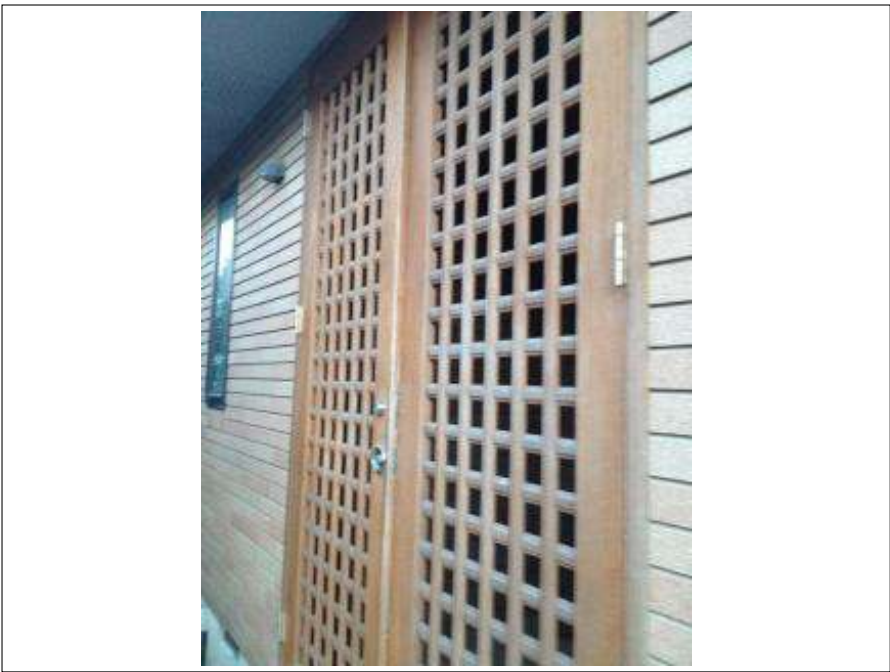
玄関

こちらは木素材です。

劣化すると害虫や湿気により腐食してきますので、防腐剤の入った木専用の木目を活かす塗装をおこないま

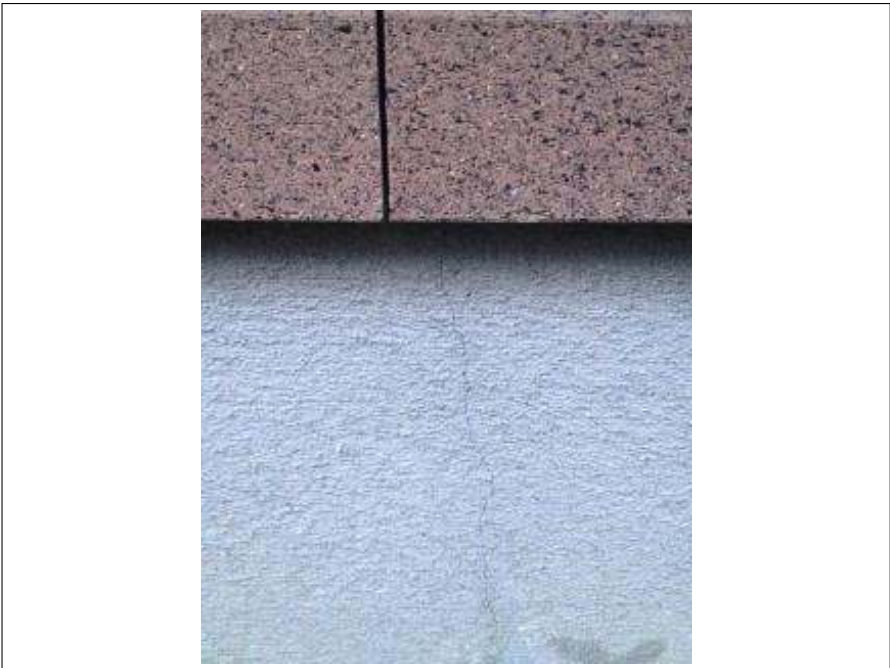
基礎クラック

アルカリ性のコンクリートは空気中の二酸化炭素や酸性雨と結合することによって徐々に中性化されます。

中性化されたコンクリートは表面にヒビが入るだけでなく、内部の鉄筋の腐食や膨張につながり構造物の性能低下につながりますので、シーリング等で補修をおこないます。

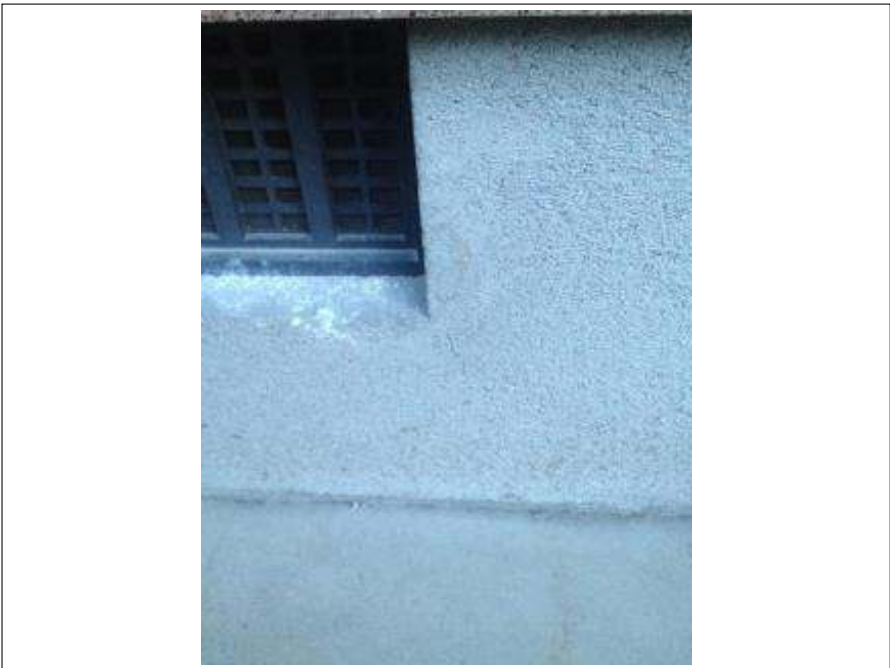
基礎クラック

同上
