工事写真報告書

工事名 K 様邸

工事箇所 屋根・外壁・その他塗装工事一式

工事施工者 ベストホーム株式会社

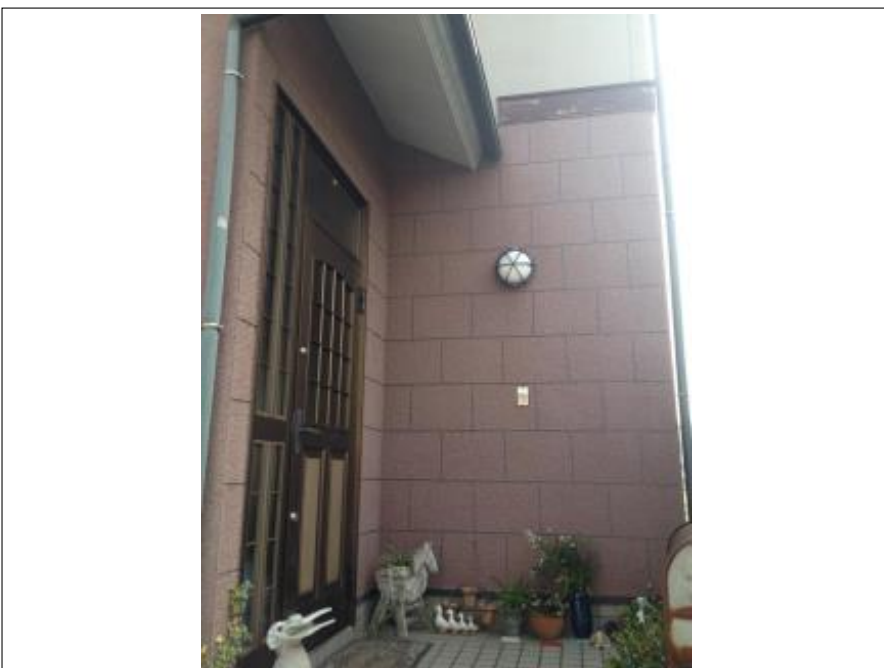
玄関廻り

アクセントはつけて塗装をおこないません。

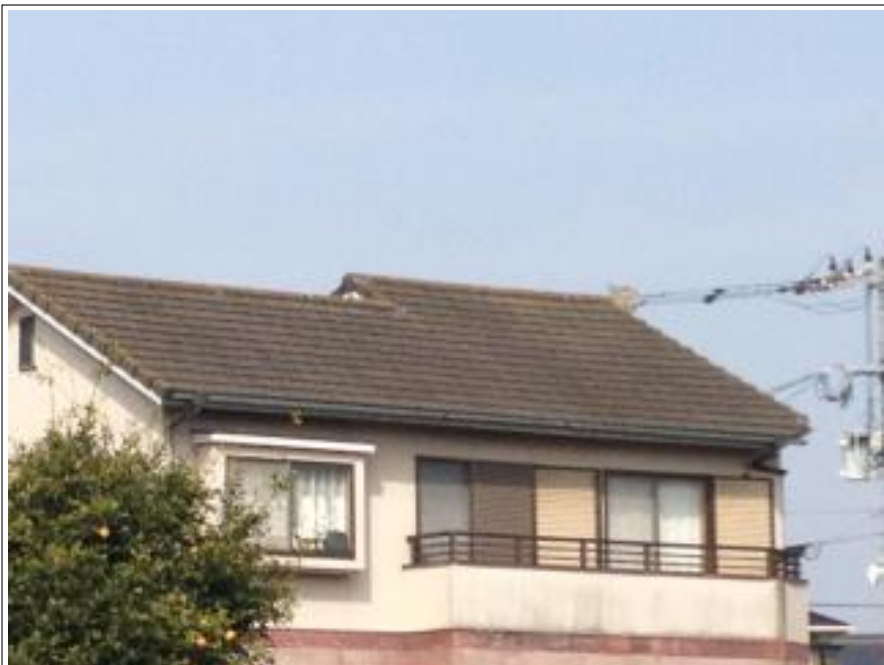
屋根 【洋風コンクリート瓦】

洋風コンクリート瓦はセメント：骨材＝1：3
(通常のセメント瓦はセメント：骨材
＝1：2) で作られており、その上にカ
ラスラリ層とアクリルクリヤー
でできております。

塗装の際、劣化による脆弱なスラ
リ層と巣穴が深いなどがありま
す。

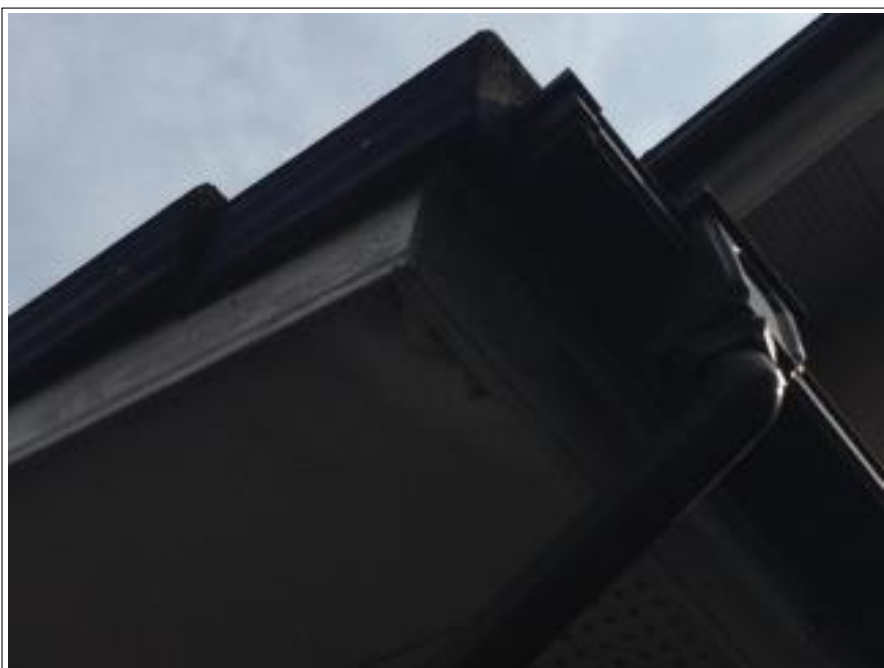
軒天

経年劣化しています。この部分は通
気性の良い軒天専用塗装を二回して
いきます。

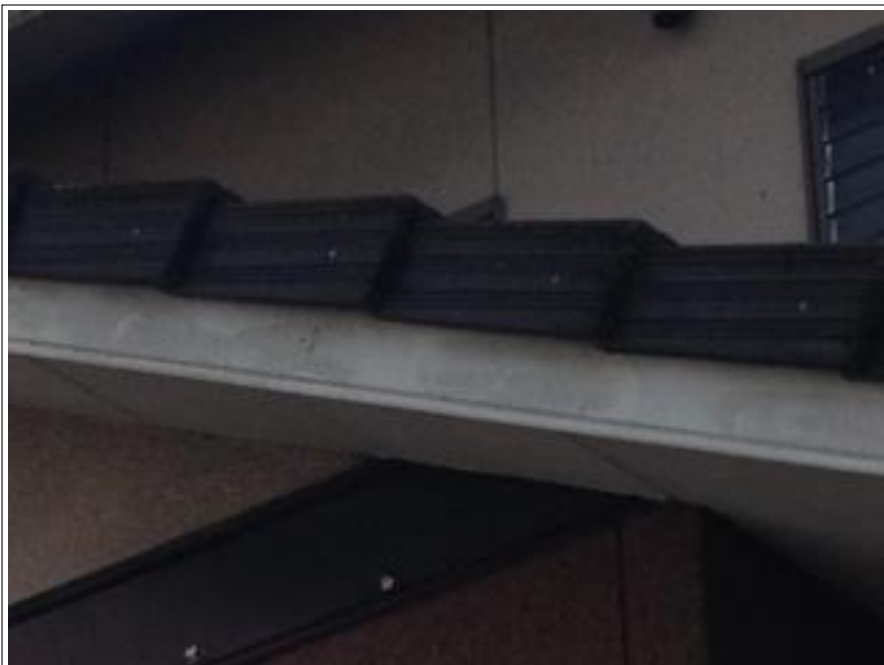
破風・鼻かくし

旧塗膜が剥離をおこしています。
このまま塗装しても旧塗膜から剥がれる恐れがありますので、密着の悪い旧塗膜をケレン作業で除去し専用の下塗り・上塗りを行います。

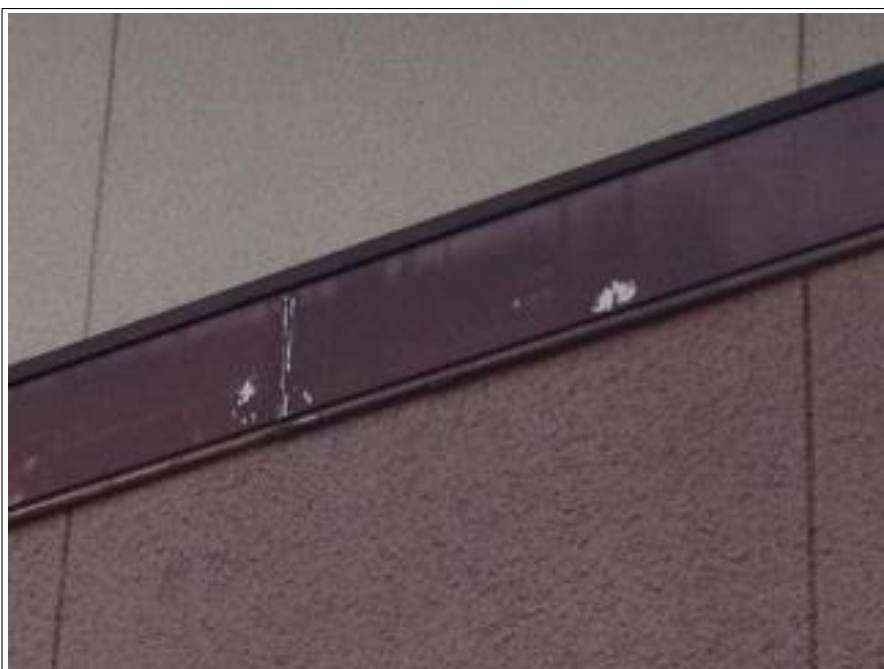
胴差し

同上

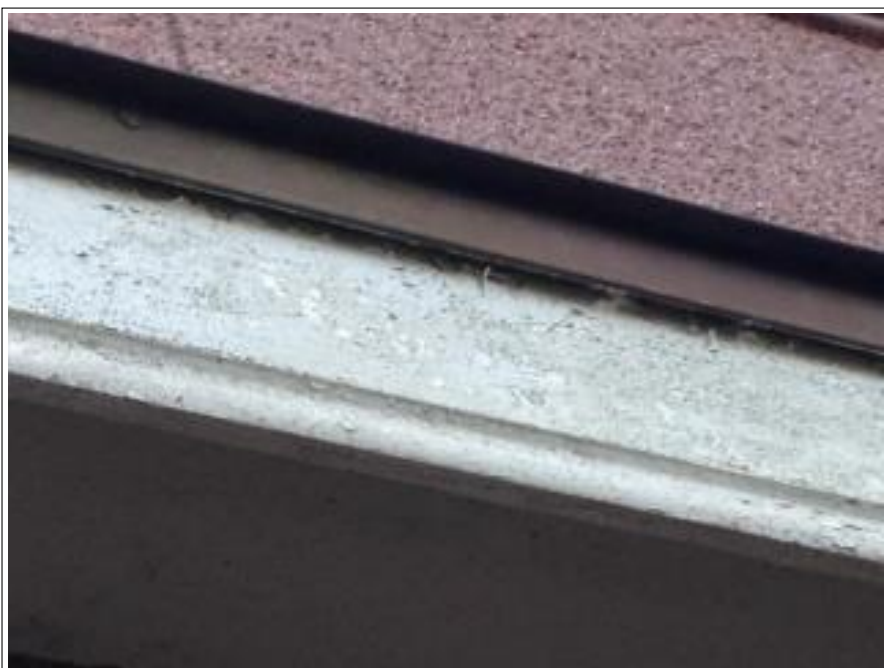
小庇(木部)

同上

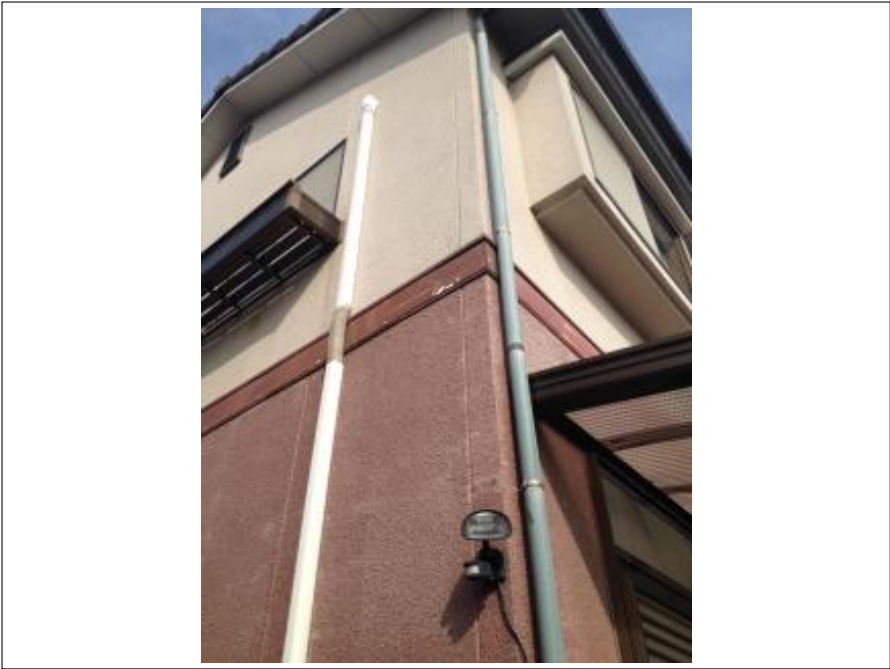
ダクトカバー

こちらは塩ビ素材になります。
劣化すると割れが生じたりすることがありますので、塩ビ専用の下塗りをおこない塗装をしていきます。

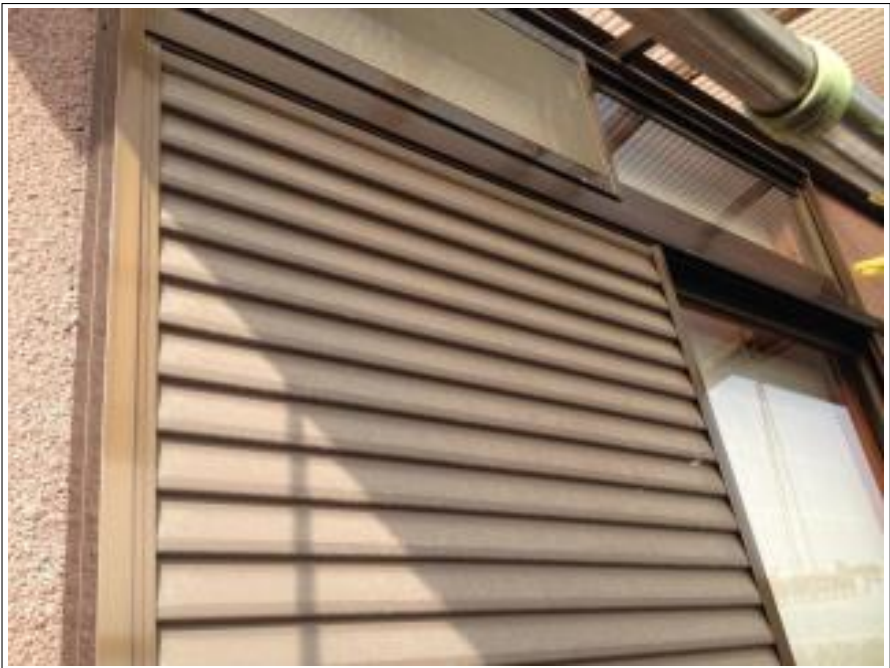
シャッター部

この部分は鉄、スチール素材になります。劣化するとサビが発生してきますので塗装が必要です。

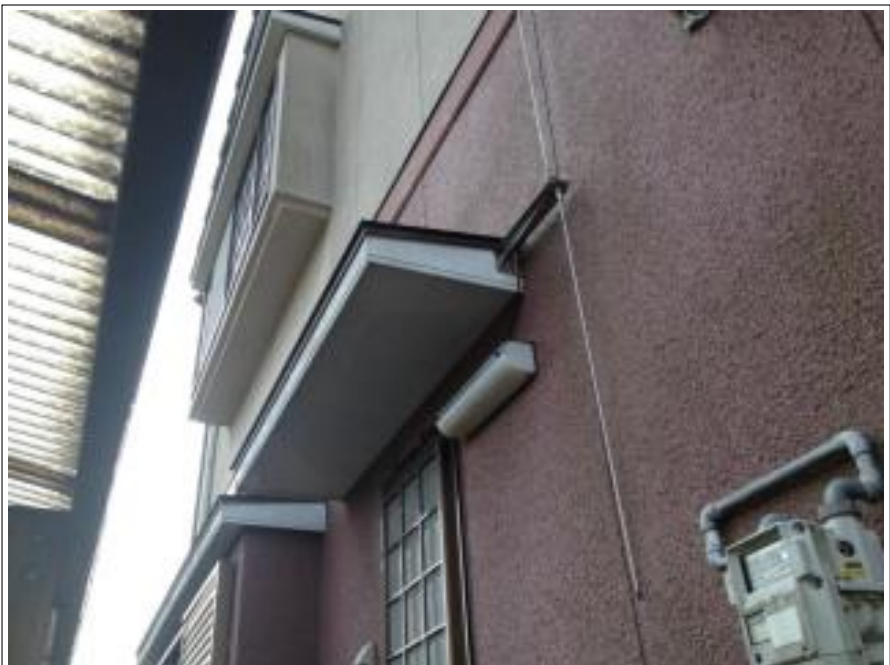
小庇

この部分は鉄、スチール素材になります。劣化するとサビが発生してきますので塗装が必要です。

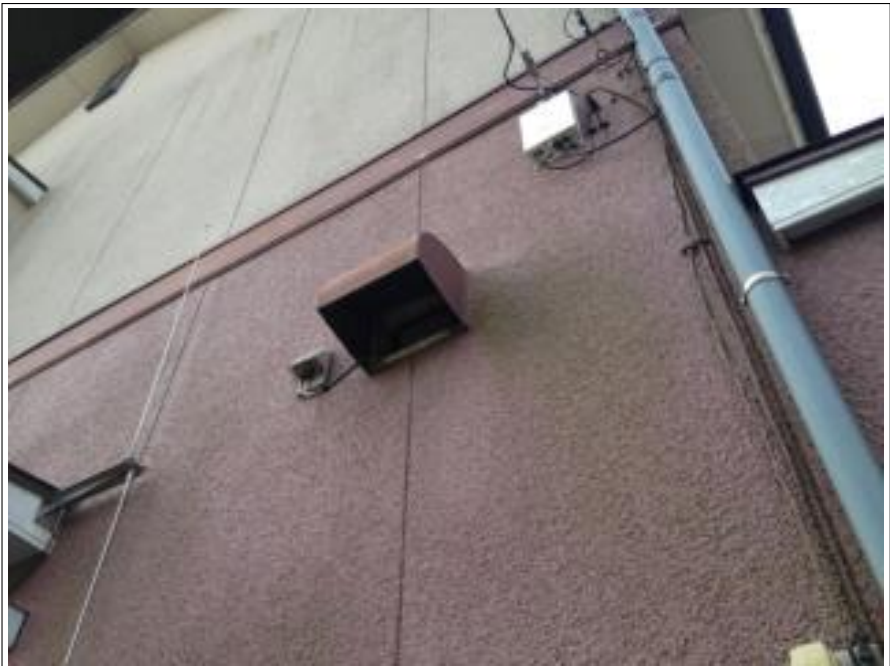
換気フード

同上

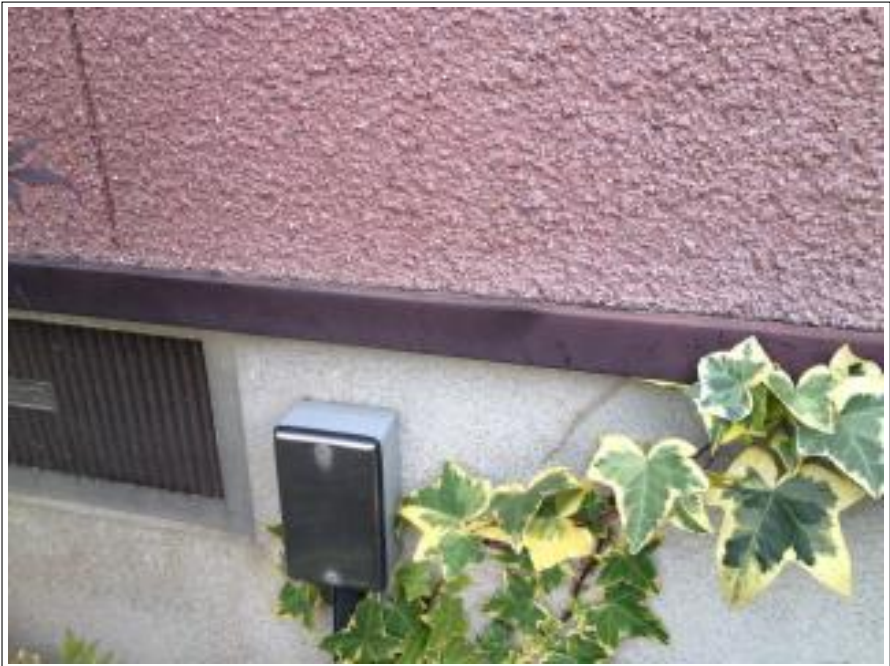
土台水切り

同上

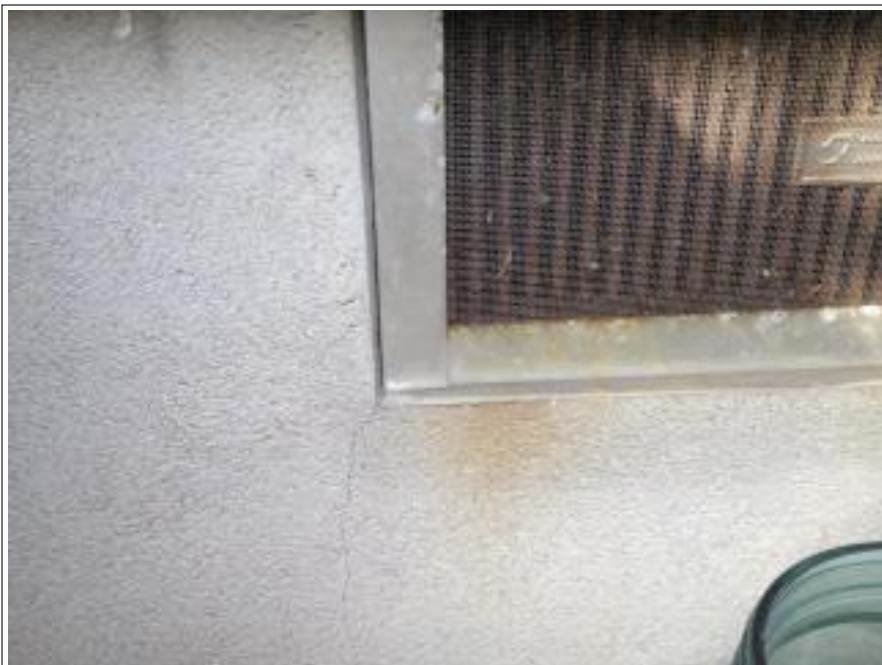
基礎クラック部

アルカリ性のコンクリートは空気中の二酸化炭素や酸性雨と結合することによって徐々に中性化されます。

中性化されたコンクリートは表面にヒビが入るだけでなく、内部の鉄筋の腐食や膨張につながり構造物の性能低下につながりますので、シーリング等で補修をおこないます。

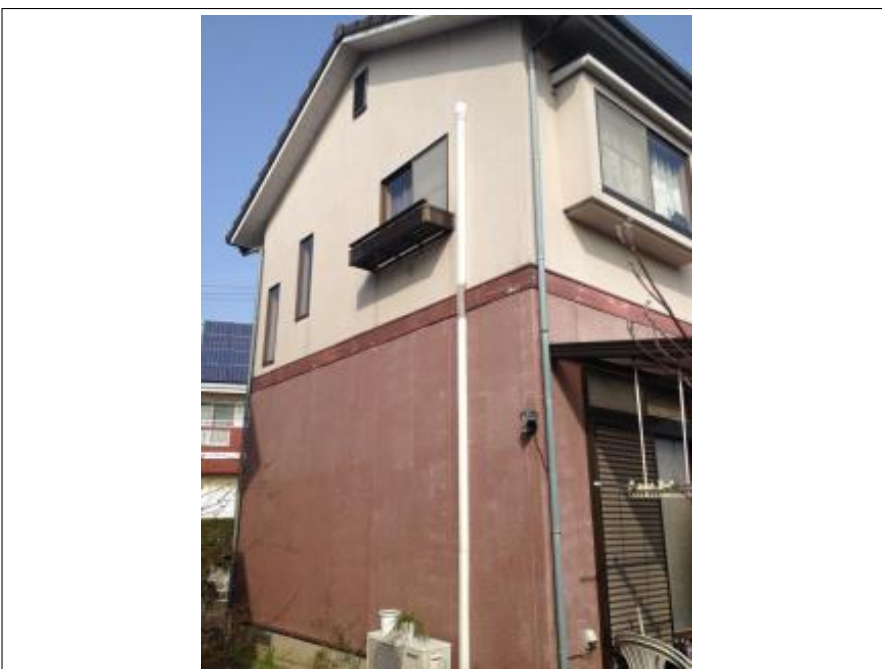
外壁 色あせ部

紫外線などにより塗膜の表面が劣化し、チョークの粉状のような状態になっています。

この状態になると表面から水や湿気を吸い込んでしまい、外壁や中の躯体の痛みにつながりますので、早めの塗装をお勧めします。

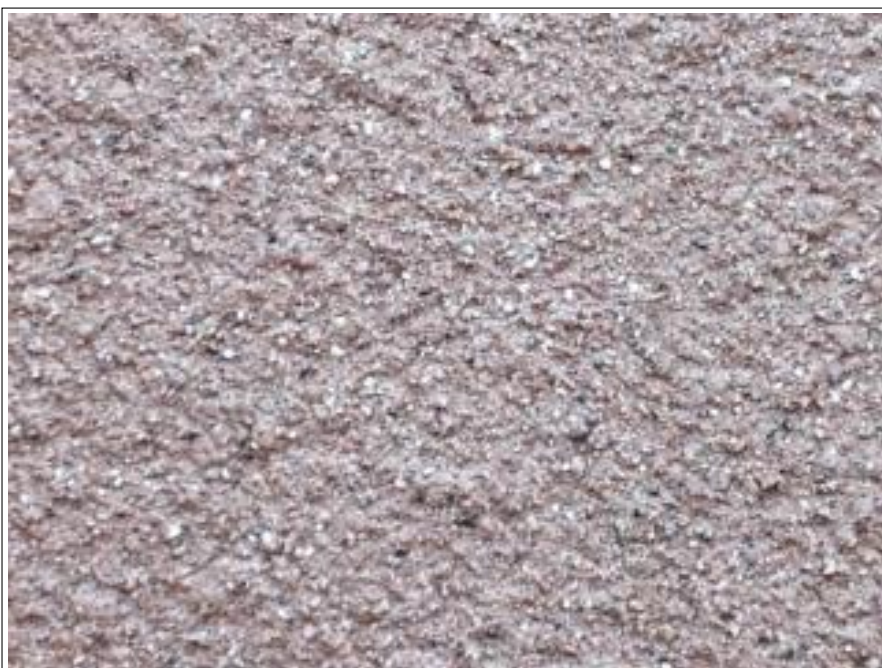
外壁

色付きの石粉や陶器の粉をアクリル樹脂と混ぜて吹付けており、厚膜の塗装ですが、劣化するとカビが一番発生しやすい塗装です。

また防水効果が低下すると雨水や湿気を吸い込みやすく目も荒いため、塗装の際は下塗りを二回と上塗り二回の四工程をお勧めします。

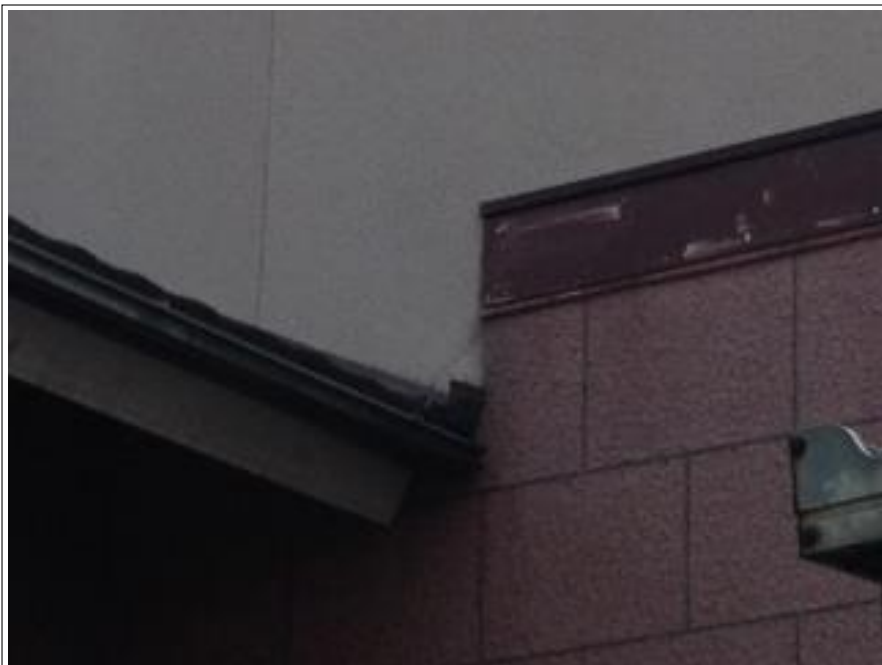
外壁クラック部

数か所見られました。

この部分から雨水や湿気、炭酸ガス等が直接侵入し躯体の痛みや建物の寿命につながりますので、シーリング等で補修ををおこない塗装をしていきます。

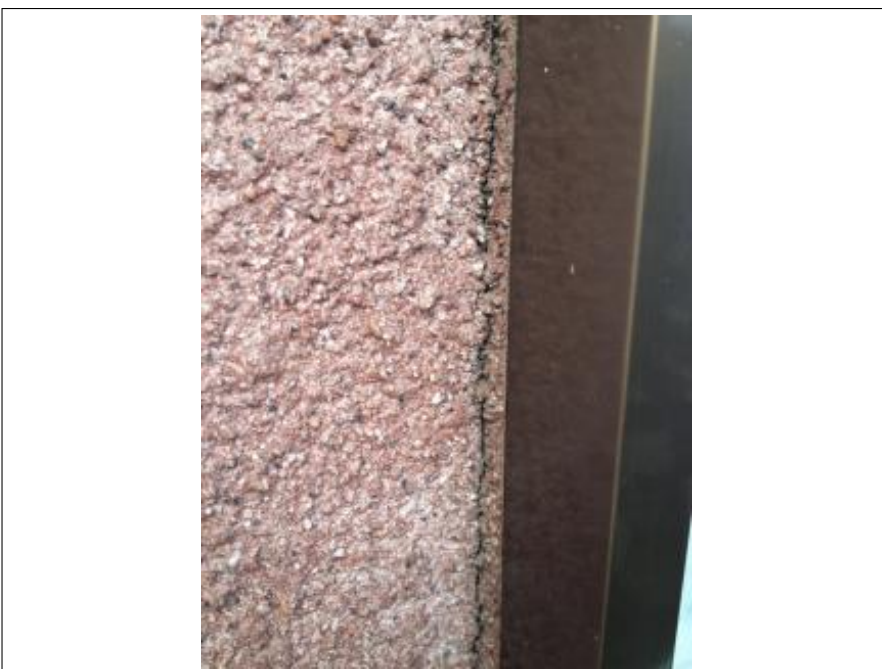
外壁クラック部

同上

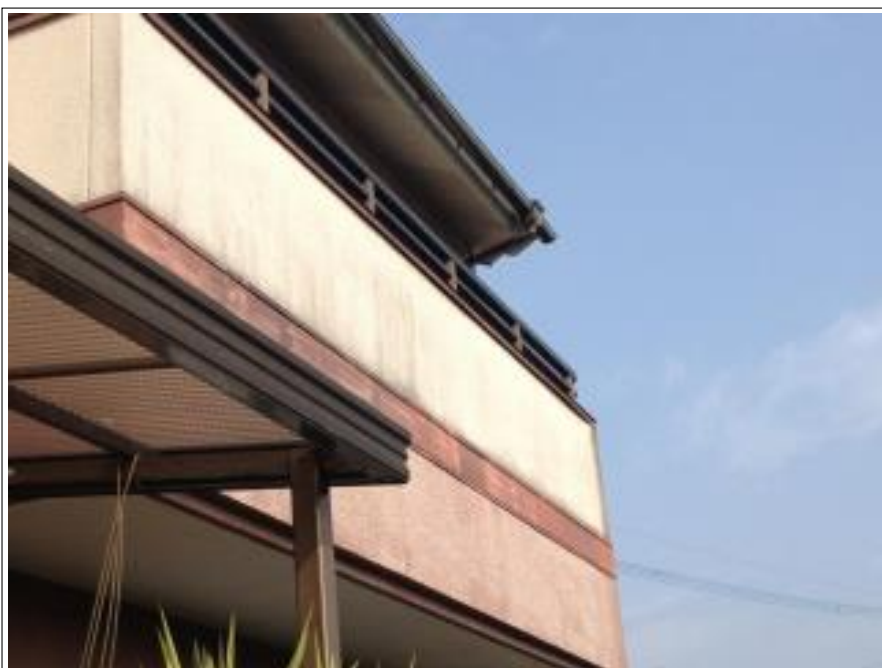
外壁カビ発生部

カビの発生が見られます。

カビの上にくら良い塗装をしても、カビの根が残っている以上塗膜を突き破って表面化してきますので、カビの根を抑える必要があります。

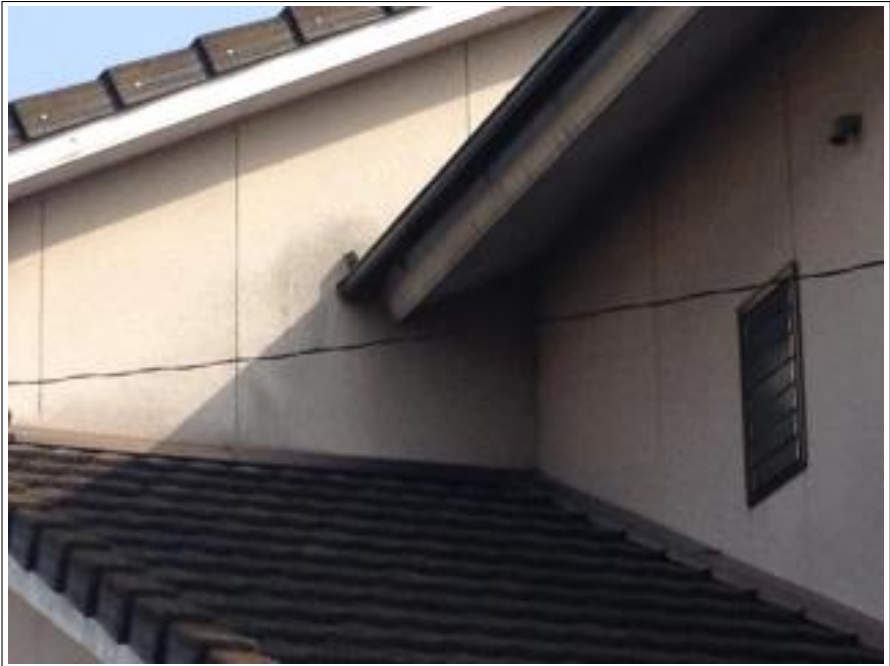
外壁カビ発生部

同上

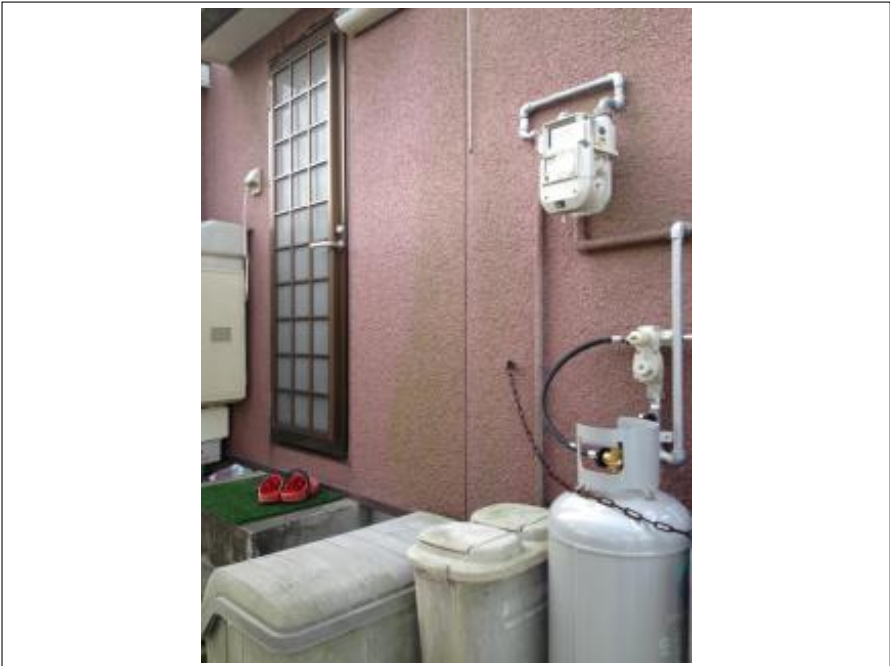
外壁カビ発生部

同上
