# 工事写真報告書

工事名 A 様邸

工事箇所 外壁・その他塗装工事一式

工事施工者 ベストホーム株式会社

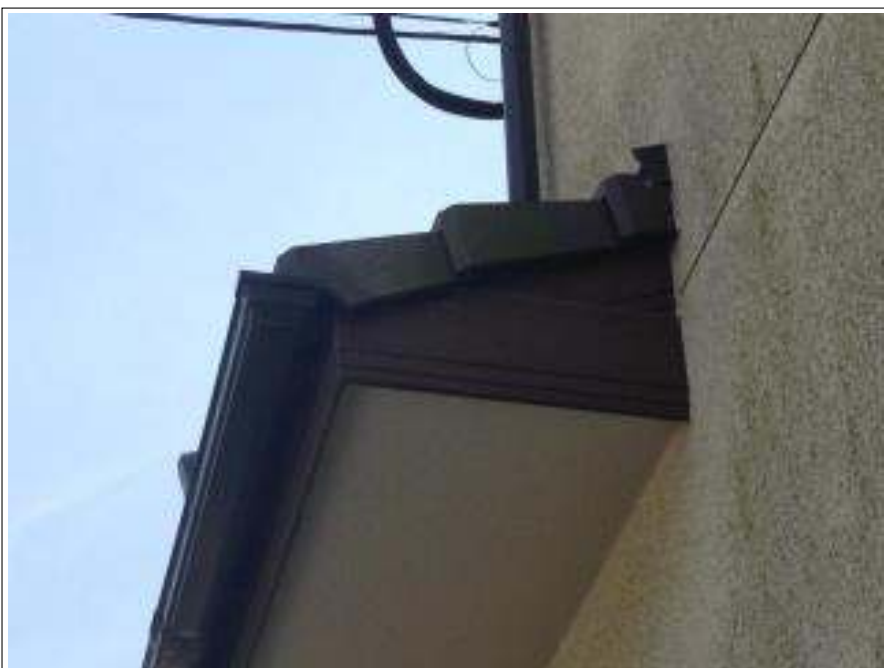
破風・鼻かくし

経年劣化をしています。

この部分は専用下塗り・上塗りをおこなっていきます。

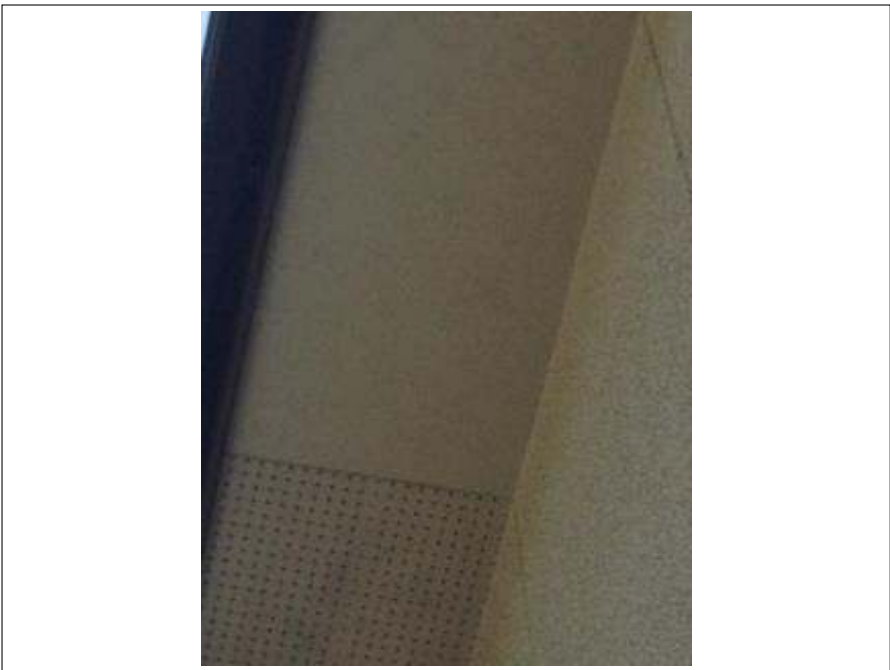
### 軒天

経年劣化しております。

この部分は通気性の良い軒天専用の  
塗装をしていきます。

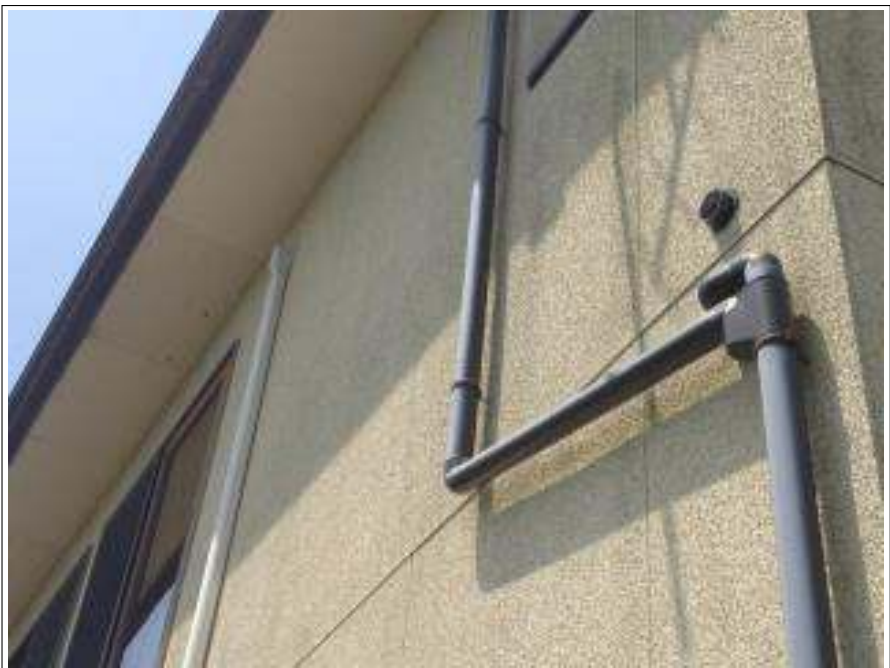
### 樋・ダクトカバー

こちらは塩ビ素材になっています。  
劣化すると割れたりしてきますので、  
専用下塗り・上塗りをおこなって  
いきます。

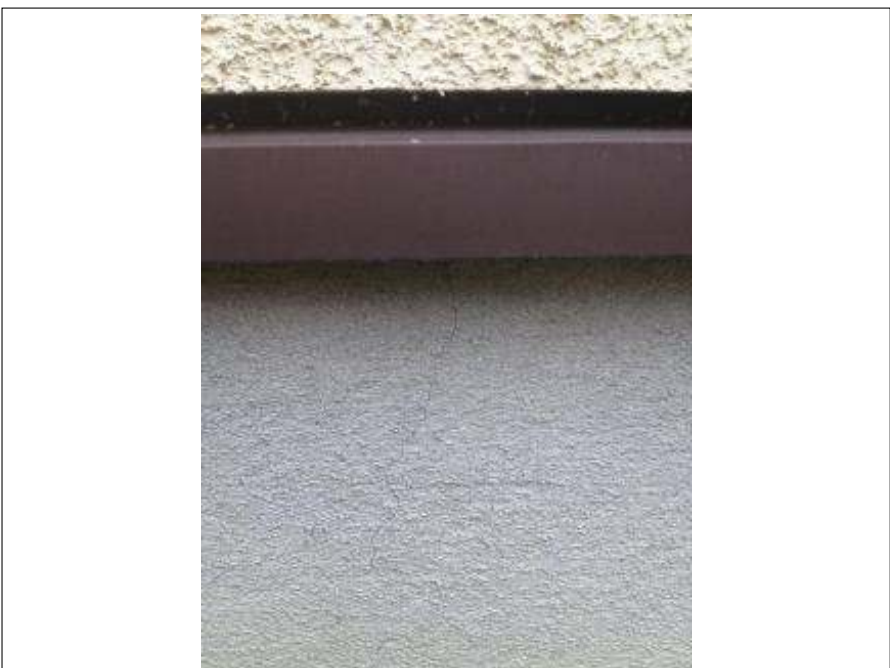
### 基礎 クラック

アルカリ性のコンクリートは空気中の二酸化炭素や酸性雨と結合することによって徐々に中性化されます。

中性化されたコンクリートは表面にヒビが入るだけでなく、内部の鉄筋の腐食や膨張につながり構造物の性能低下につながりますので、シーリング等で補修をおこないます。

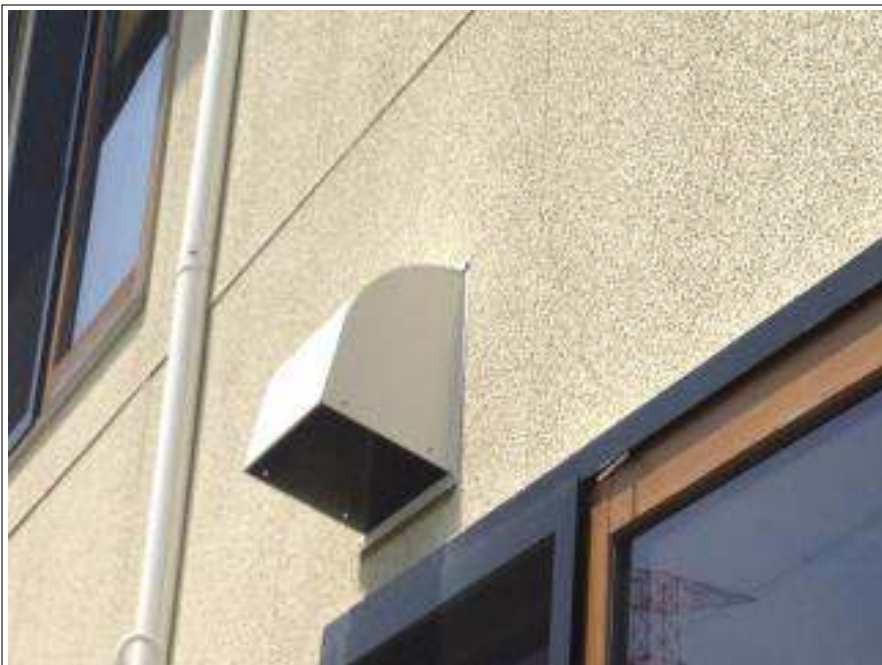
### 換気フード

この部分は鉄、スチール素材になります。劣化するとサビが発生してきますので塗装が必要です。

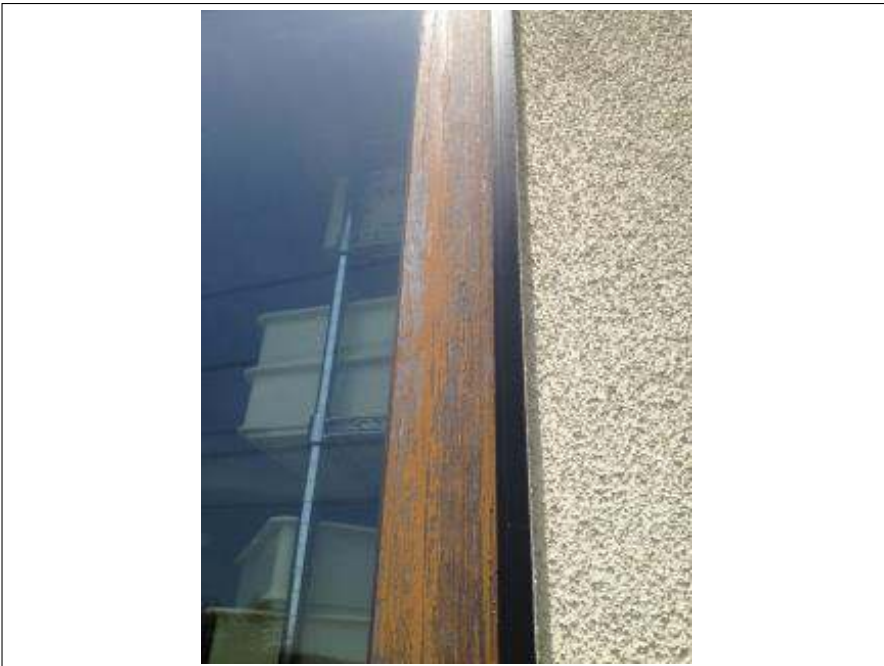
木 サッシ

経年劣化・旧塗膜の剥離が見られます。

このまま塗装をしても旧塗膜から剥がれる恐れがありますので、ケレン作業をおこない、防腐剤の入った木目を活かす木専用塗料で塗装をしていきます。

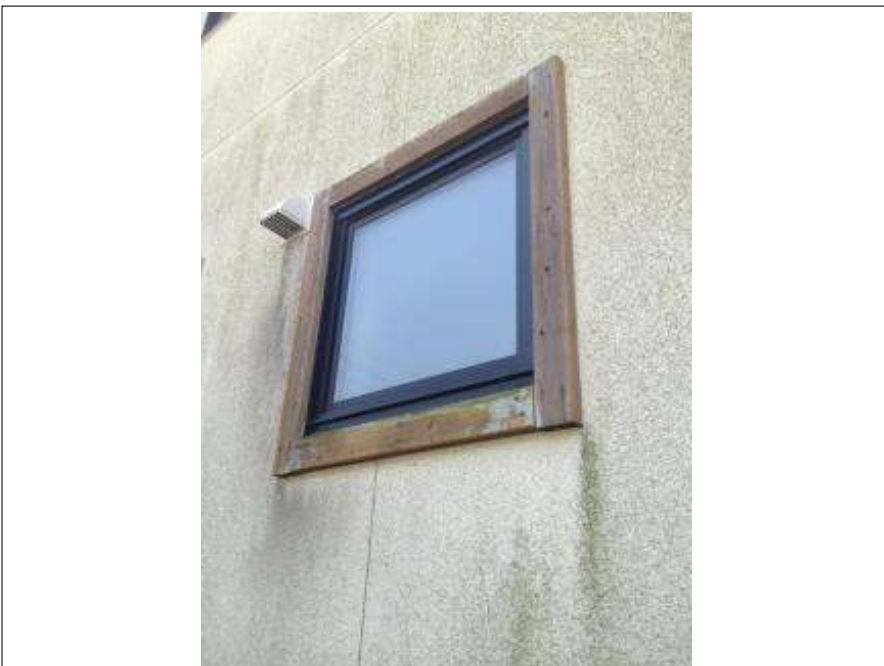
木 廻り縁

同上

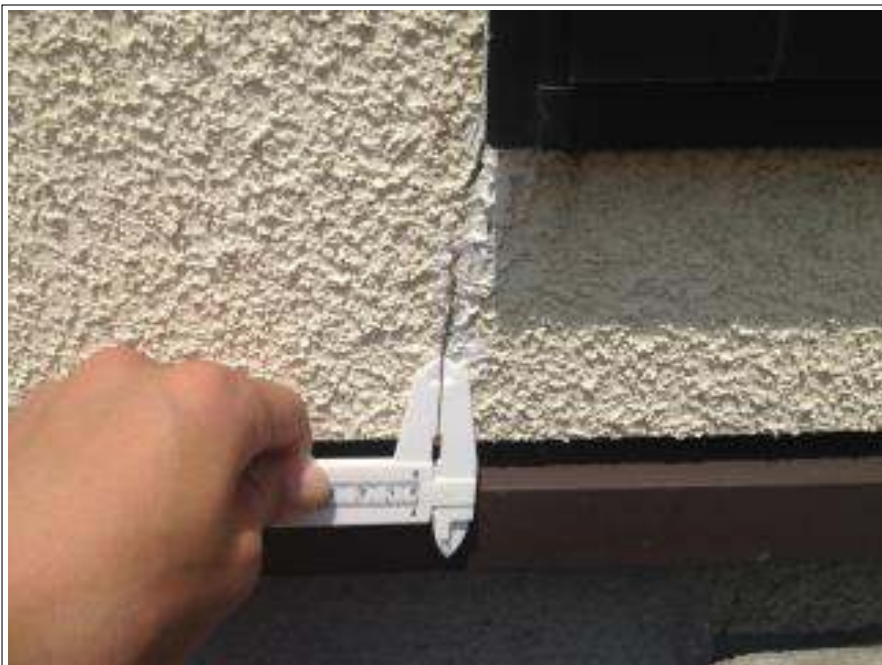
## クラック

数か所見られました。

この部分から雨水や湿気、炭酸ガス等が直接侵入し躯体・外壁の痛みや建物の寿命につながりますので、シーリング等で補修ををこない塗装をしていきます。

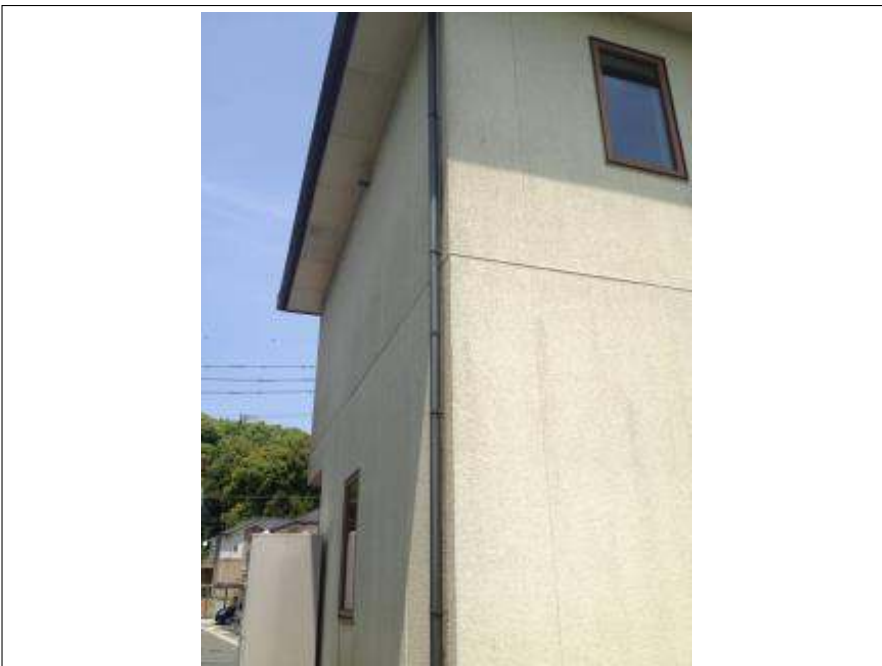
## カビ発生部

カビの発生が見られます。

カビの上にくら良い塗装をしても、カビの根が残っている以上塗膜を突き破って表面化してきますので、カビの根を抑える必要があります。

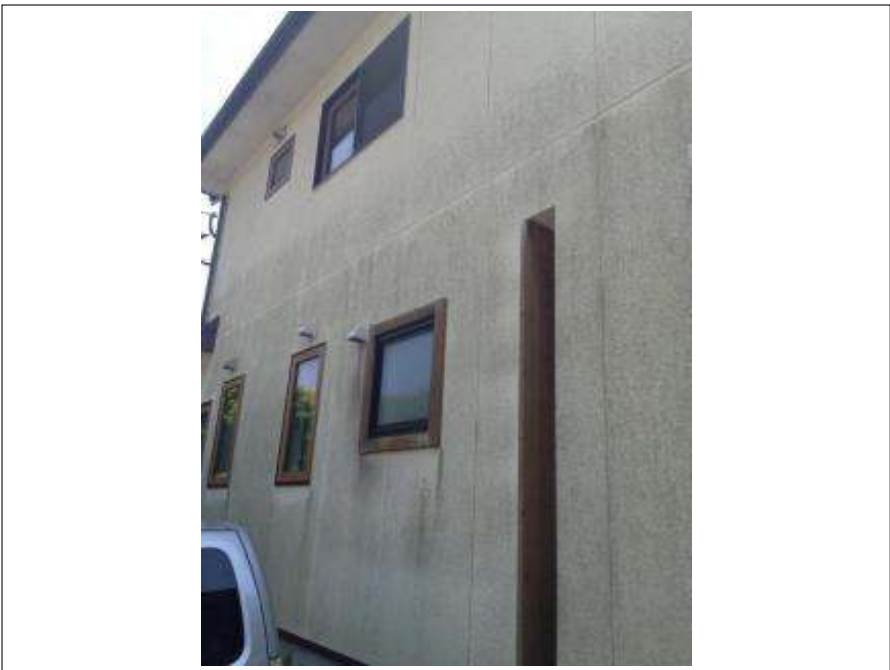
外壁カビ発生部

同上

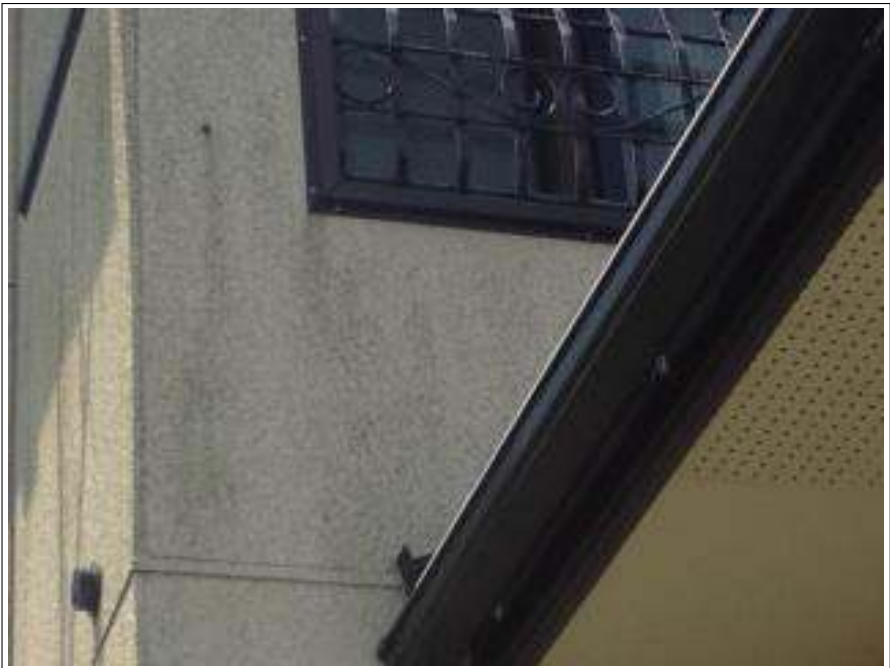
外壁カビ発生部

同上
