工事写真報告書

工事名 I 様 邸

工事箇所 外壁・その他 塗装工事一式

工事施工者 ベストホーム株式会社

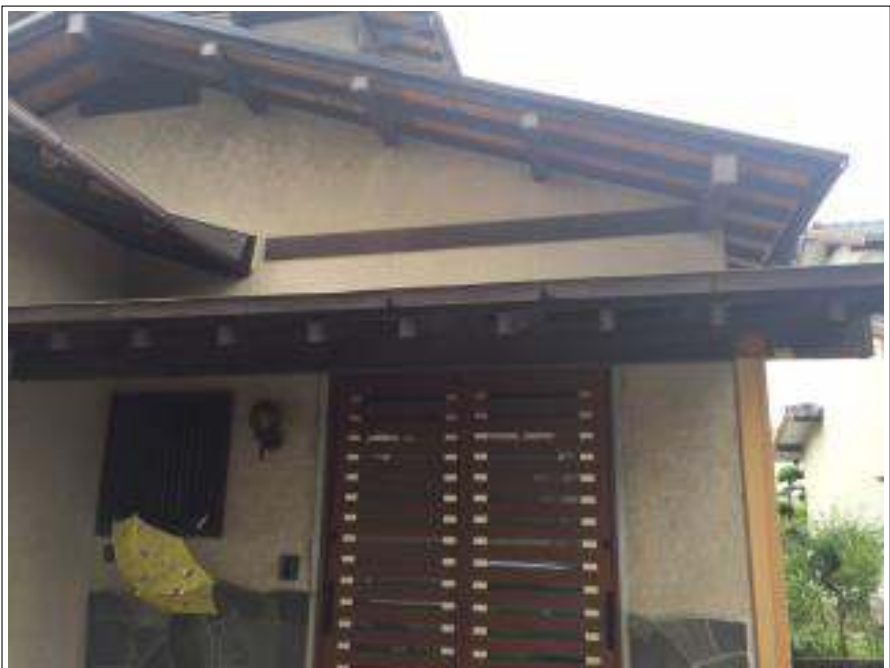
玄関庇

この部分は鉄、スチール素材になります。

劣化するとサビが発生してきますので塗装が必要です。

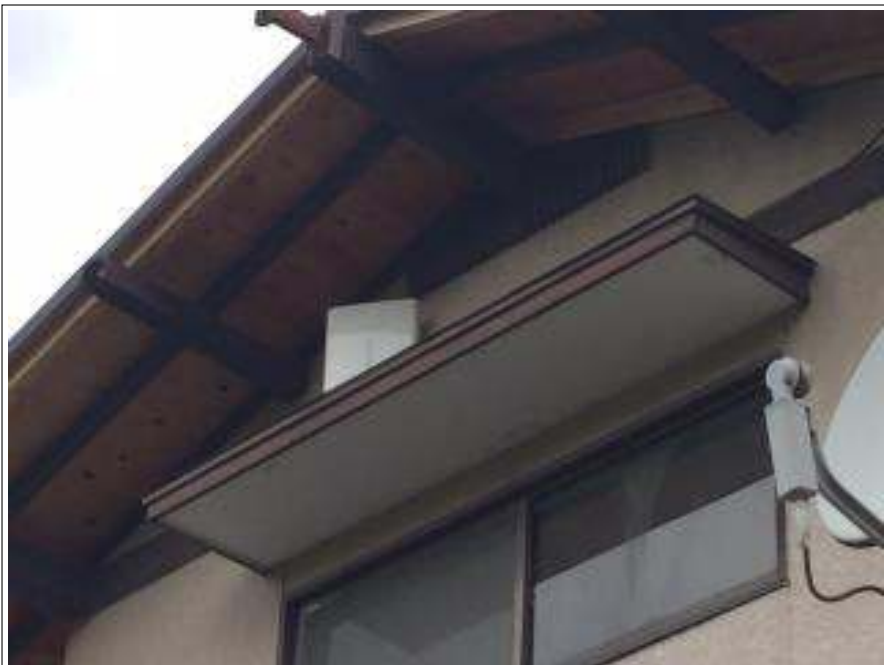
小庇

サビが発生しているうえに塗装をしてもすぐにサビが表面化してきますので、ケレン作業・サビ止め等の下地処理をおこない、塗装をしていく必要があります。

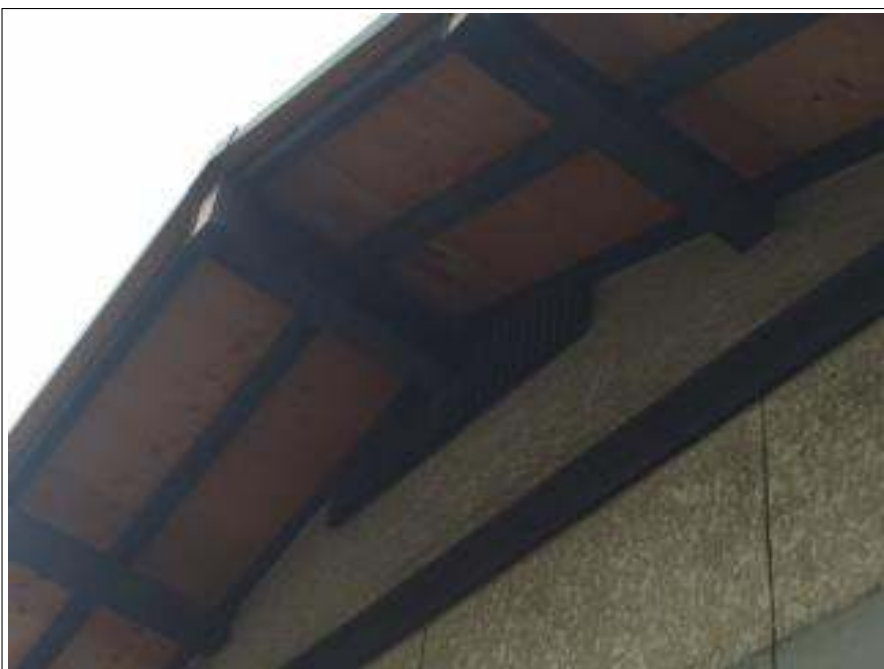
ガラリー・帯

経年劣化しています。

劣化すると腐食、お住まいの痛みにつながりますので、下塗り・上塗りをおこないます。

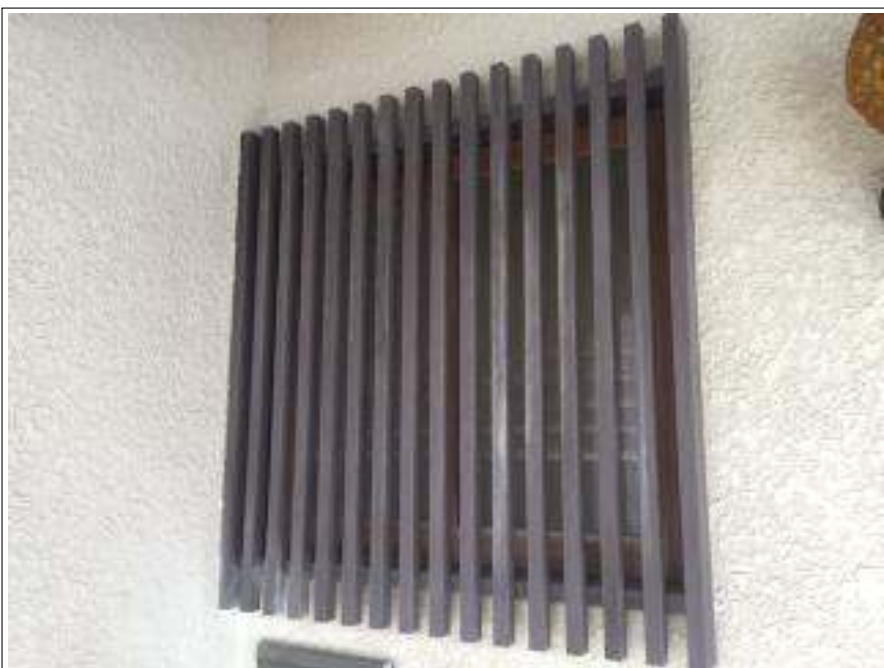
木格子

同上

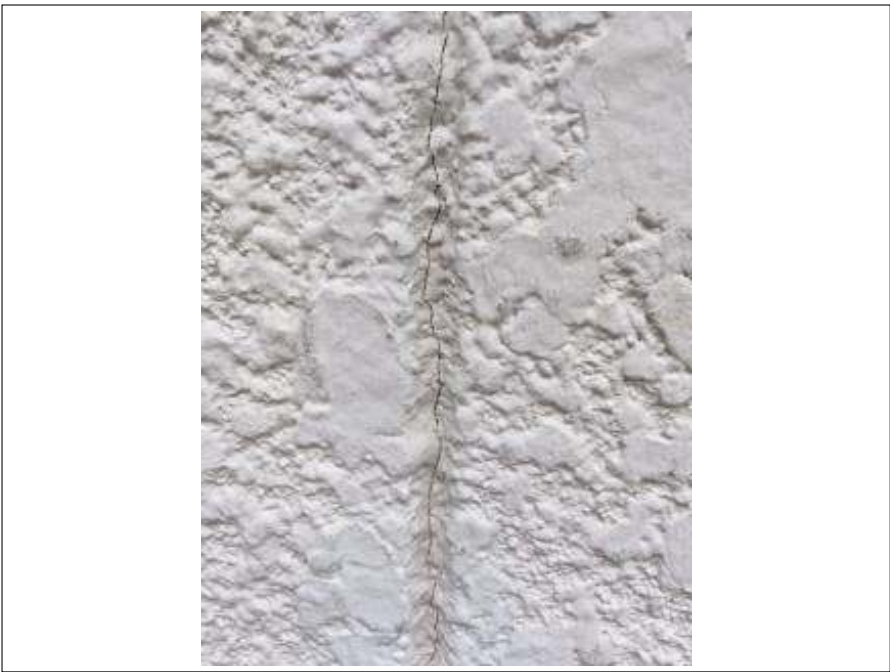
外壁 クラック

劣化している部分があります。
この部分から雨水や湿気、炭酸ガス
等が直接侵入し躯体・ボードの痛み
や建物の寿命につながりますので、
シーリング等で補修ををおこない塗
装をしていきます。

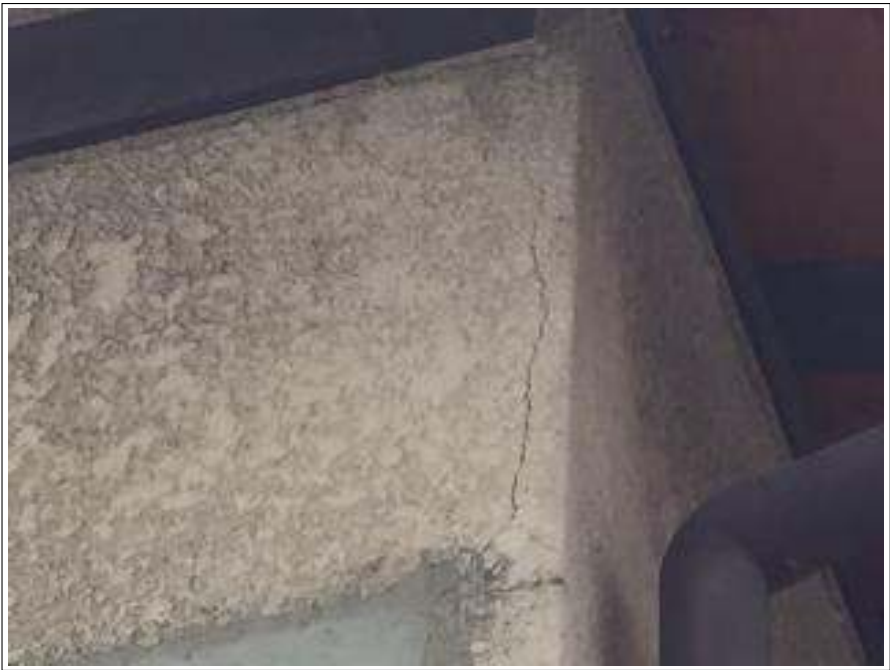
外壁 クラック

同上
