# 工事写真報告書

工事箇所 屋根・外壁・その他 塗装工事

工事住所 古賀市 舞の里

工事施工者 ベストホーム株式会社

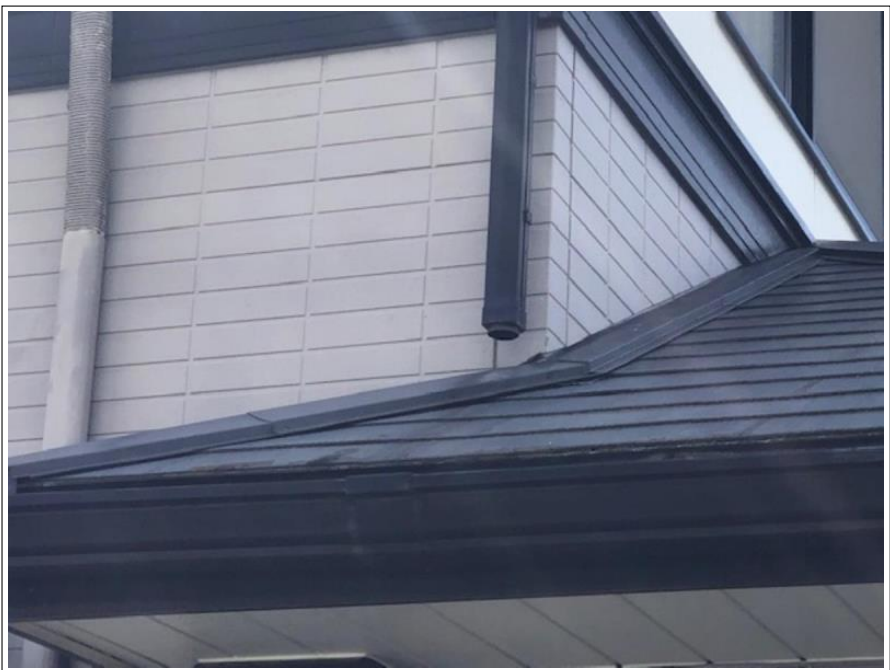
雨樋破損部 復旧工事

施工前

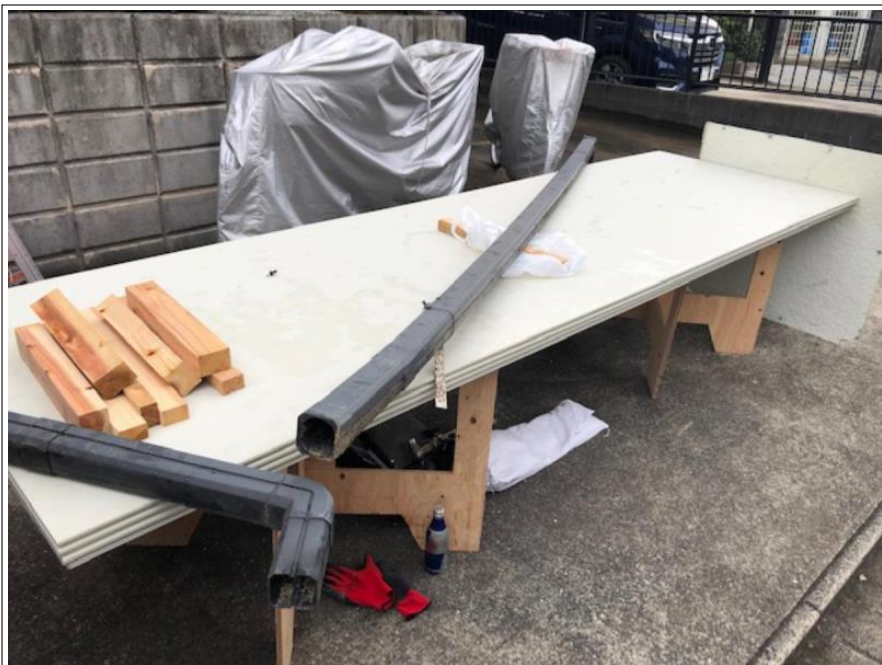
雨樋破損部 復旧工事

雨樋復旧

施工中

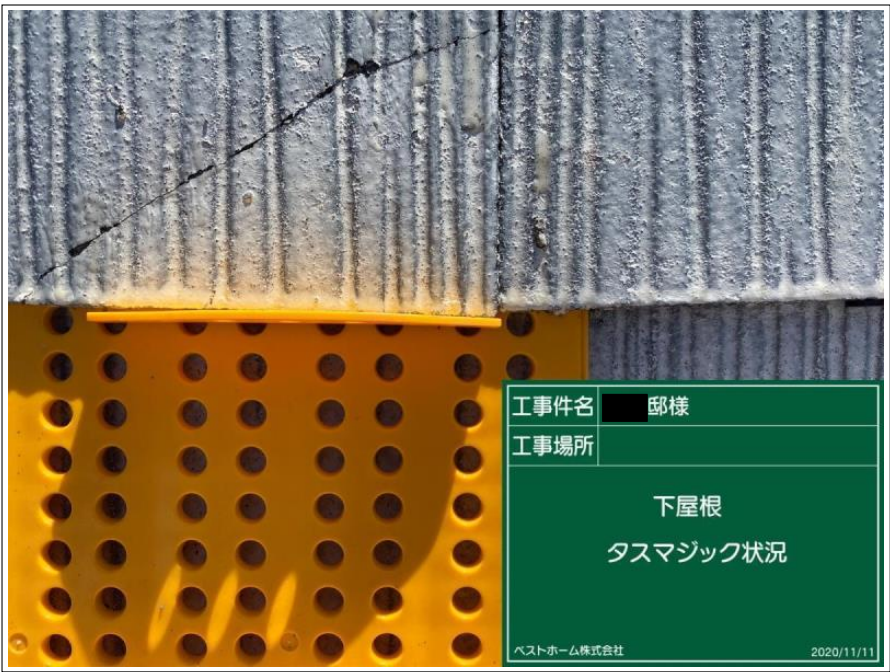
工事件名	■ 邸様
工事場所	
<b>下屋根</b> <b>タスマジック状況</b>	
<small>ベストホーム株式会社 2020/11/11</small>

下屋根 クラック部

下地処理

タスマジック補修

施工中
