# 屋根・外壁・付帯 塗装工事

福岡県古賀市舞の里

作成日 2020/09/08

ベストホーム株式会社

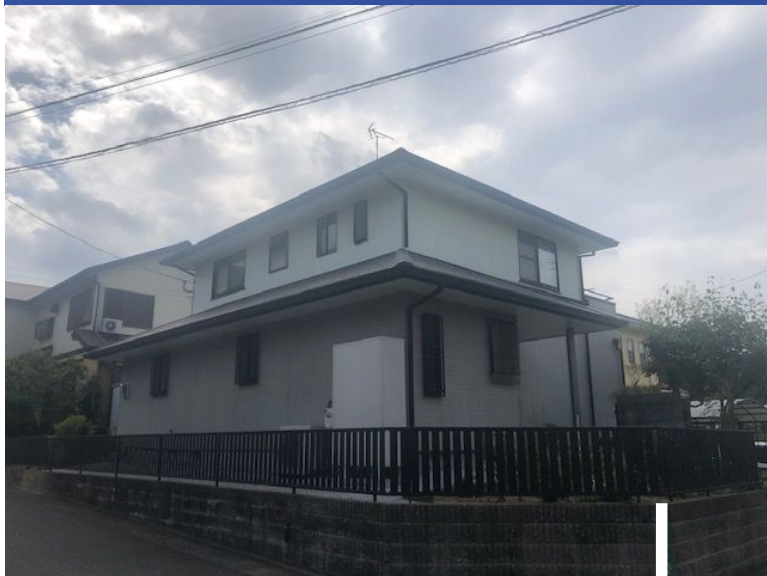
外観

※給湯器部分は施工不可となります。

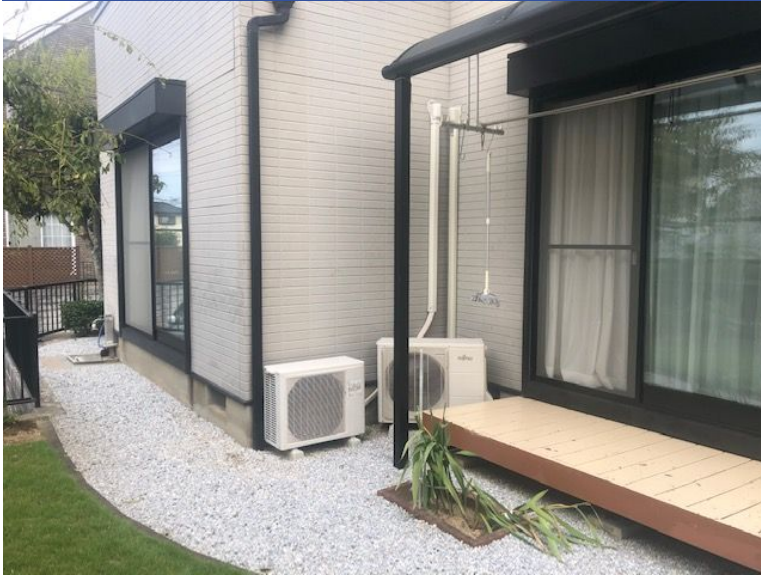
## 外観

テラス屋根の部分に関しましては、年数が経っており足場を組む際に屋根材を外すと、経年劣化している為割れる恐れがあります。

施工方法としましては

- ①全面張替え(別途費用)
- ②既存脱着・取付(別途費用)
- ③下からサポートをして足場設置

※②③に関しましては、割れた屋根材の交換は別途費用がかかりますので御了承下さい

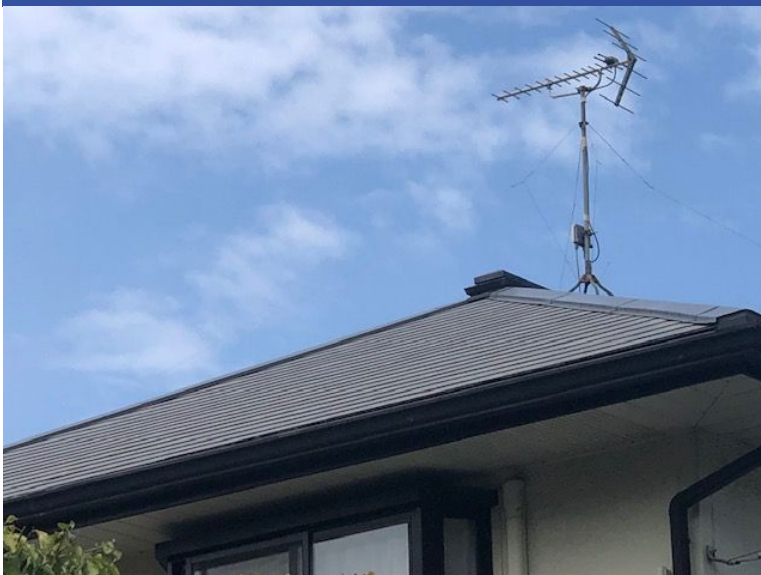
## 屋根

この素材はセメント:アスベスト(又はパル°繊維)が85:15で作られています。

表面の塗装が新築当時はアクリル塗装を焼き付けており、7年ぐらい経過すると表面の防水効果が低下し、だんだん反りや割れが生じてきます。

劣化し割れや反りがひどくなり葺き替えとなると、アスベストが入っているので処分費がかなりかかりますので、早めの塗装と維持をお勧めします。

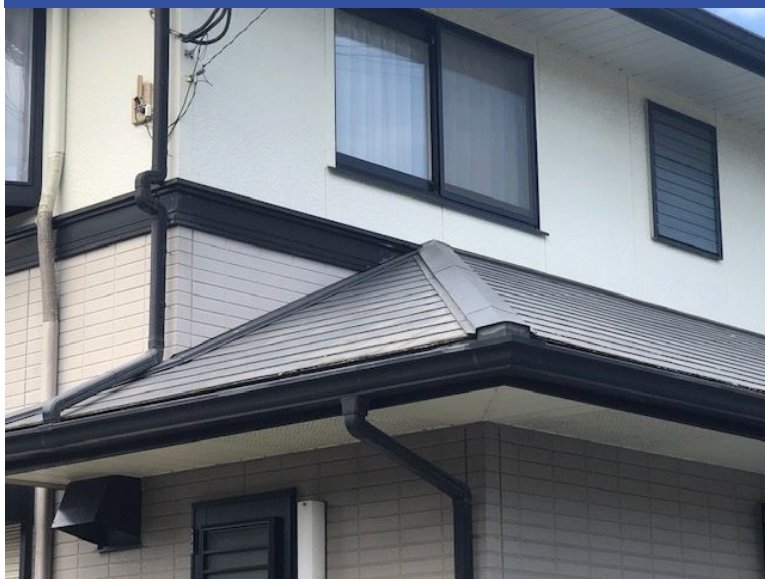
## 屋根

現状かなり劣化が進んでおり、施工直後はわかりませんが、通常の下塗・上塗2回の施工をしますとコロニアルの吸い込みが激しく、下塗が吸い込んだ分上塗も吸い込み、数年後に早期色褪せになりますので、この場合は下塗2回・上塗2回の4工程をお勧め致します。

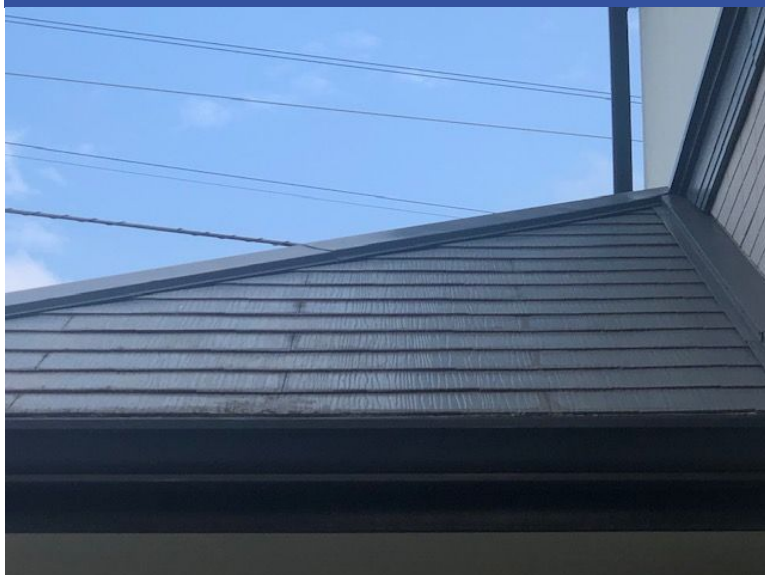
## 屋根

同上

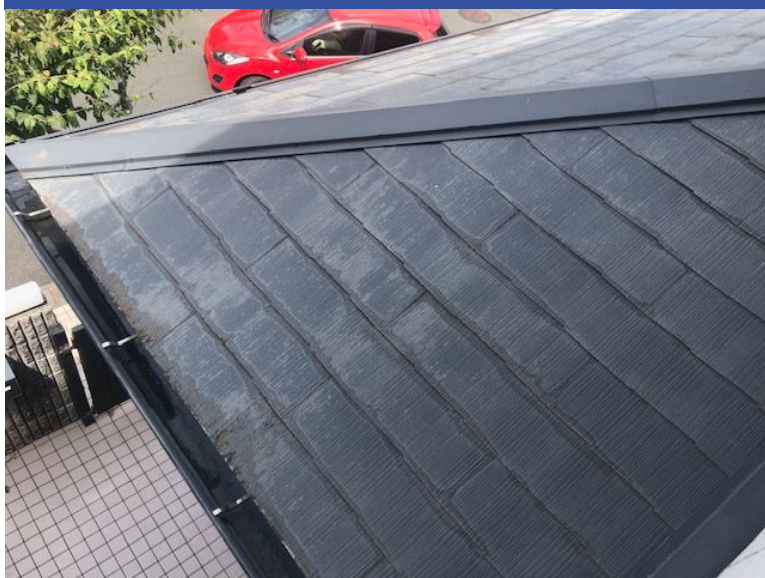
## 屋根

同上

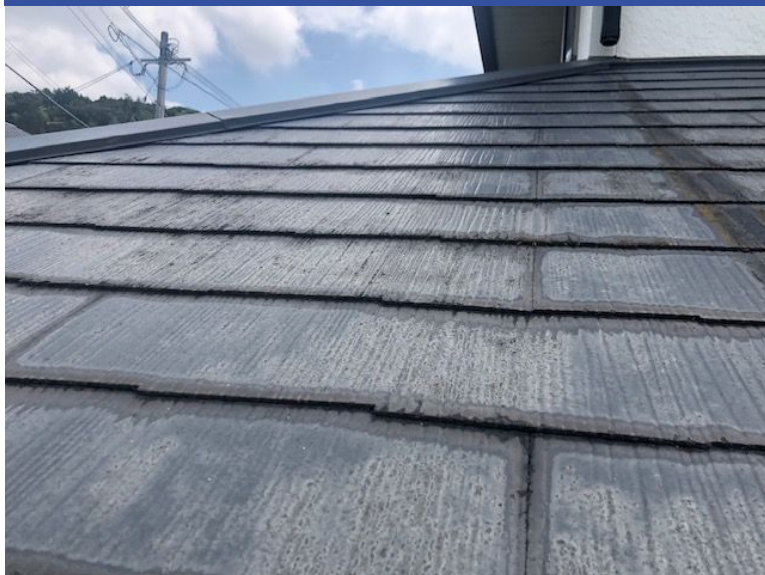
## 屋根

同上

※コロニアル小口部分の色が変わっております。前回の屋根塗装時に縁切りをしていないため、小口部分が塗料で埋まっており屋根内部の湿気や雨水が排出されない為、小口部分が常に湿気を含んだ状態になっておりますので、タスペーサー設置や縁切り作業が必要です。

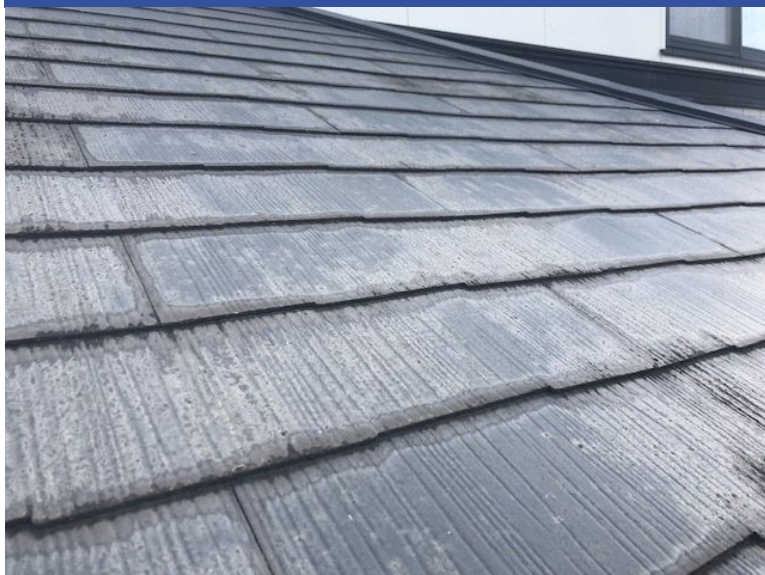
## 屋根

同上

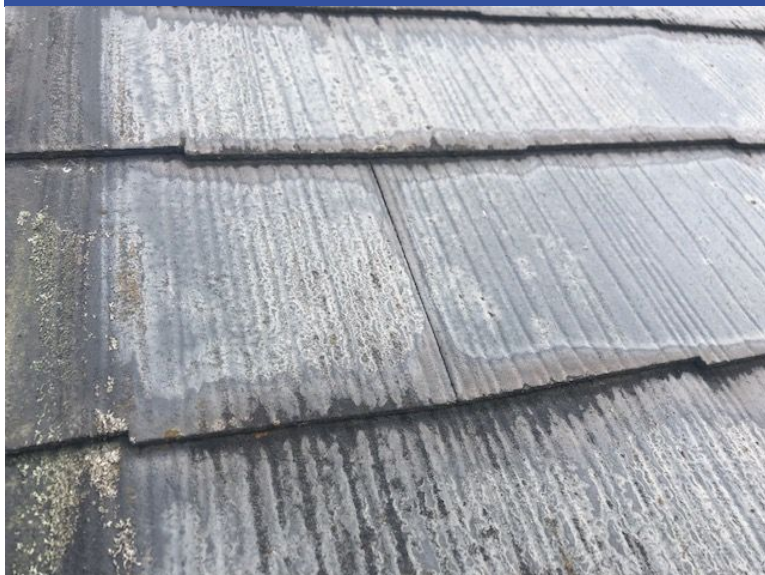
## 屋根

同上

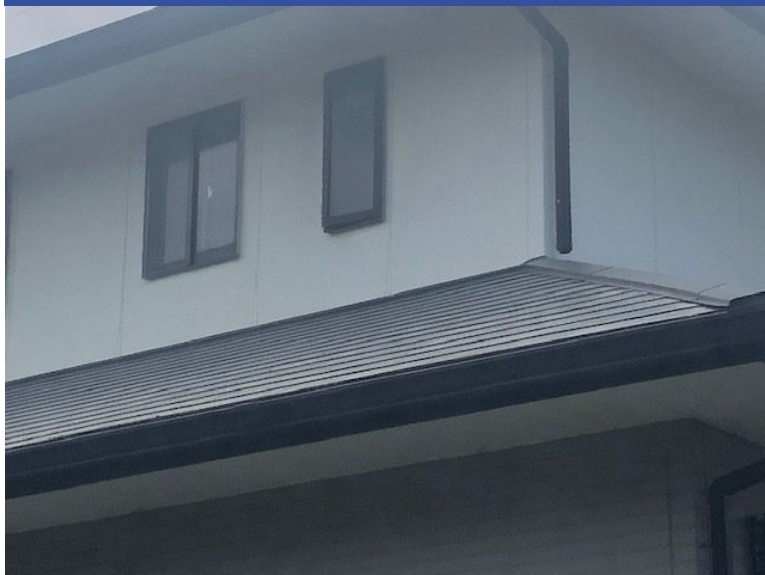
## 破風

経年劣化しています。  
劣化すると腐食、お住まいの痛みにつながりますので、下塗り又はケレン等の下地処理・上塗りをおこないます。

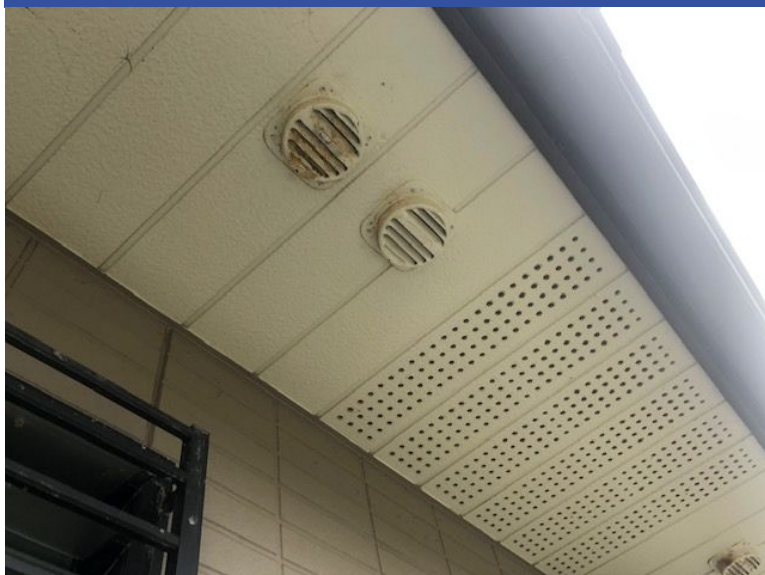
## 軒天

経年劣化しています。  
この部分は有孔ボードや軒天換気等を使用する場合もあり、屋根裏部の湿気を逃がす部分になります。  
この部分は使用塗料を間違えると剥離等の不具合につながりますので、通気性の良い軒天専用の塗料で塗装をおこないます。

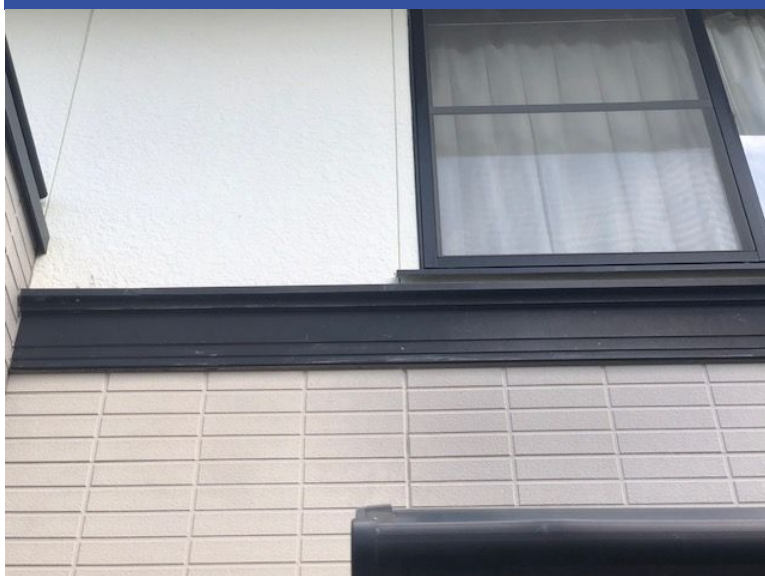
## 幕板

つなぎ目の部分や表面の劣化が目立ちます。  
この部分はケレン作業やシーリング補修等で下地処理をおこない、塗装をしていきます。  
※帯の上部はシーリング三角打ちをする必要があります。

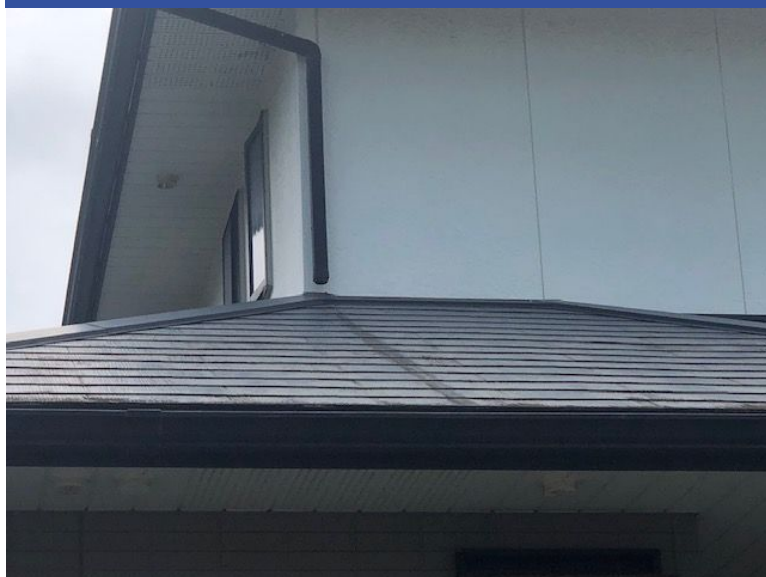
## 雨樋

この部分は塩ビ素材になります。劣化すると割れが生じたりすることがありますので、塩ビ専用の下塗り又はケレン等の下地処理・上塗をおこないます。※取替は別途費用がかかります。

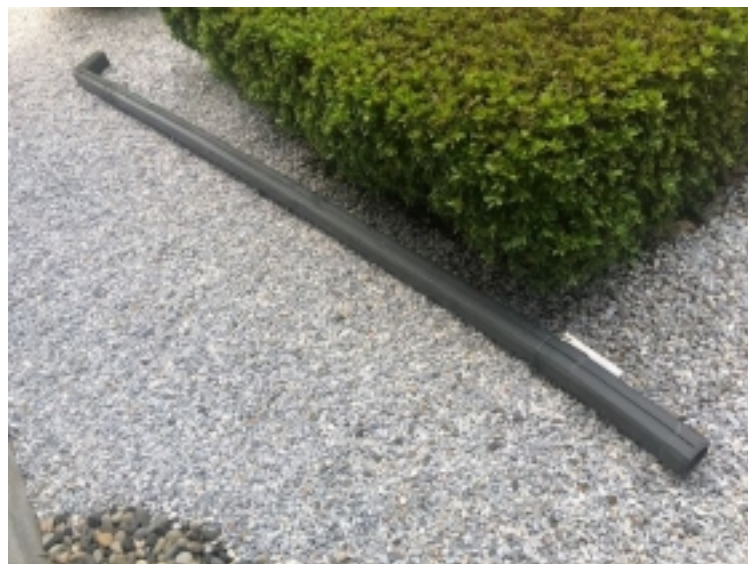
## 雨樋

同上

※下屋根部の樋が外れております。こちらは再度取付をおこない塗装をしていきます。  
※部材足りない場合、部材が無く廃盤の場合は形状が変わります。

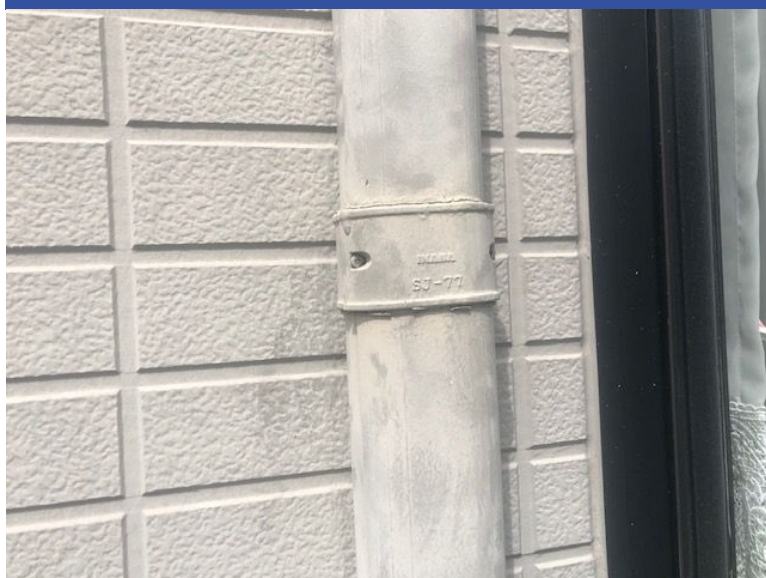
## 樋・ダクトカバー

同上

※前回この部分に塗布した塗料が水性塗料を使用しており刷毛目が出ています。塗装は下地をひろいますので、今の刷毛目は多少残る可能性があります。

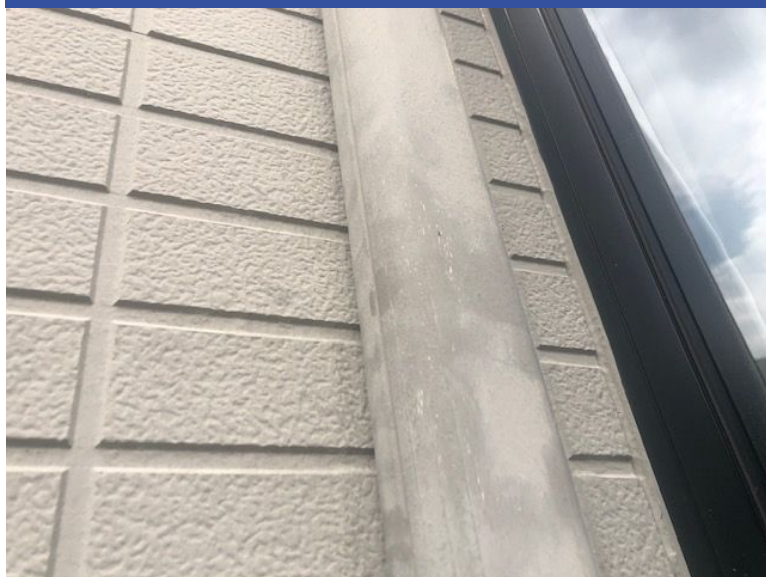
## 樋・ダクトカバー

同上

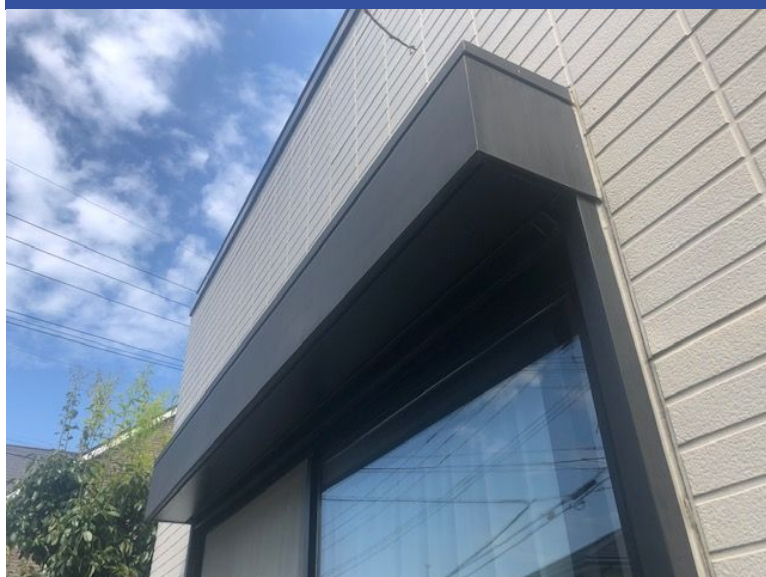
## シャッターボックス

こちらは鉄・スチール素材になりますが、表面にシート状の物を施しております。

この部分は基本的には塗装する必要はありませんが、経年劣化による表面の色褪せや塗装後の全体の仕上がりにつながりますので、塗装をする場合は下塗の選定が必要になります。

※下塗の選択ミスによる不具合

- ・密着不慮による早期剥れ
- ・シートと下塗との相性が悪く表面のべたつきからの塗膜汚染
- ・塗膜の縮れ

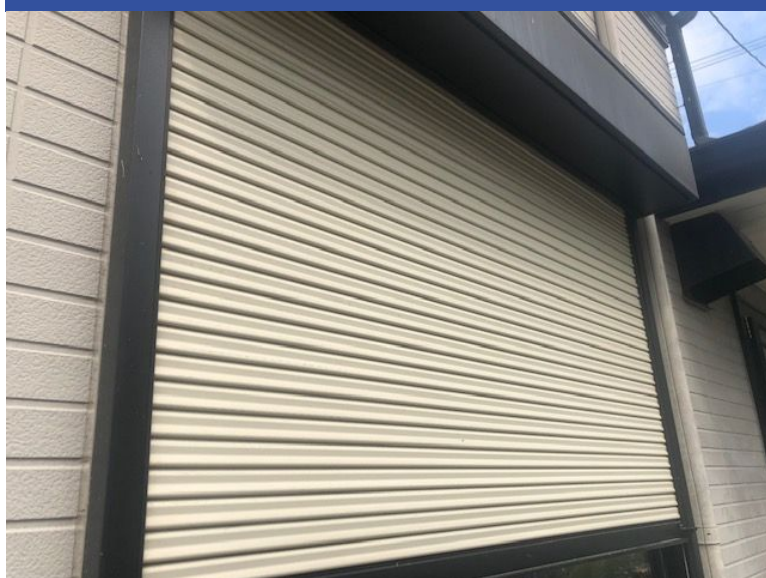
## シャッター

同上

※シャッター面：『塗装』『磨き』どちらかの施工となります。

【塗装】

メリット：表面のサビ等が発生している場合は、全体的に綺麗になります。

デメリット：表面に塗料の厚みが付く為、シャッターの上げ下げがしにくく、巻き込みキズが入る恐れがあります。

【磨き】

メリット：シャッターの上げ下げは現状と変わらず、サビの発生を少し抑えます。

デメリット：現状のサビ等の傷みは残ったままになりますので、シャッターだけ今のままとなります。

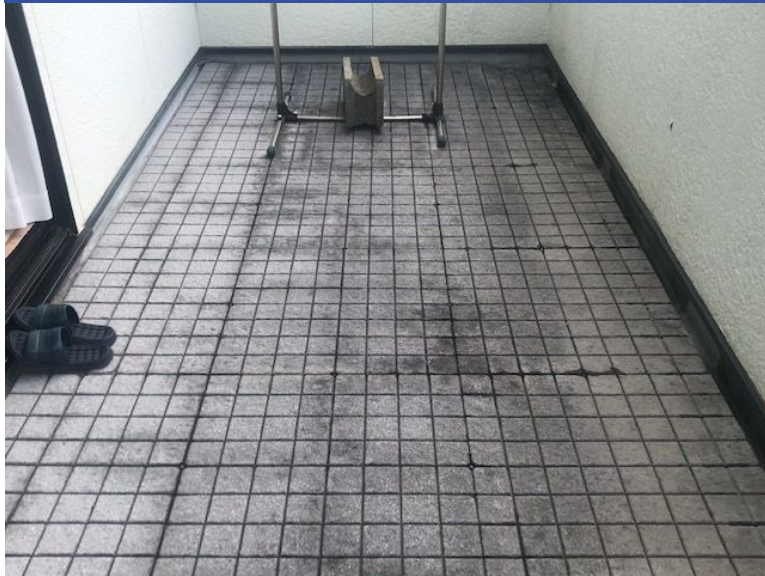
バルコニー

旧塗膜の剥離が見られます。  
ベランダの下が部屋になっているので、早  
めの塗装をお勧め致します。

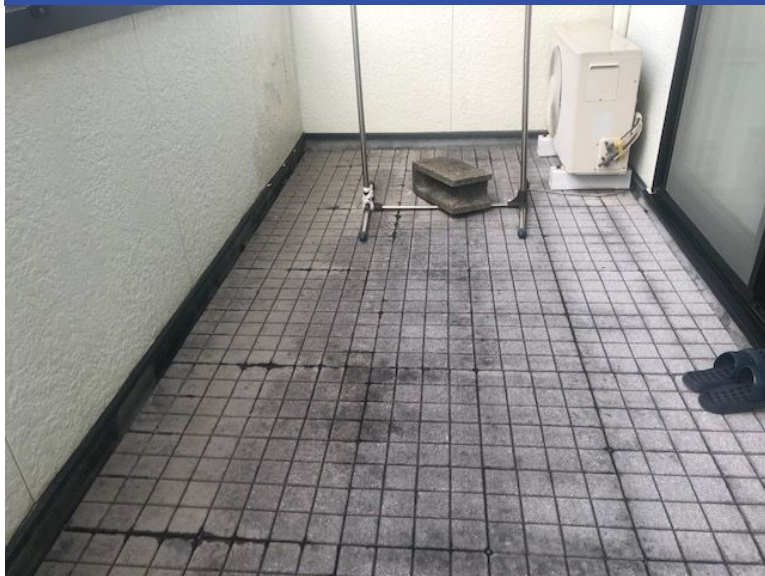
バルコニー

同上

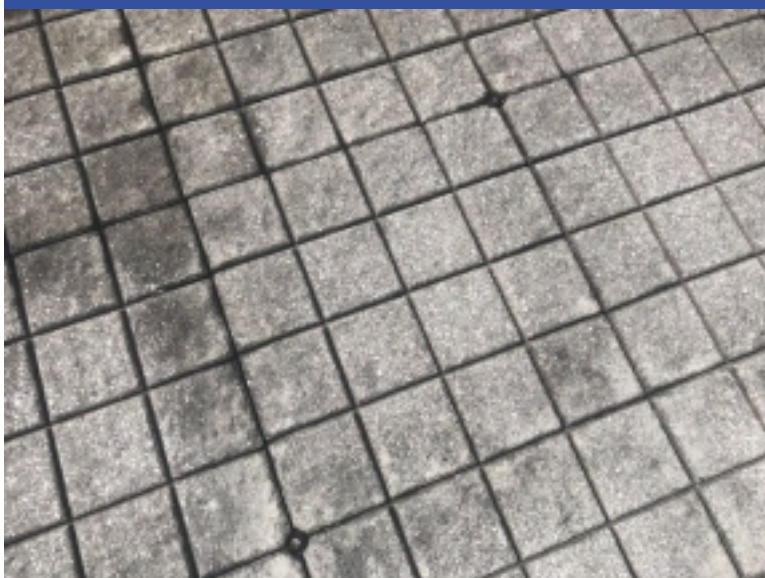
バルコニー

同上

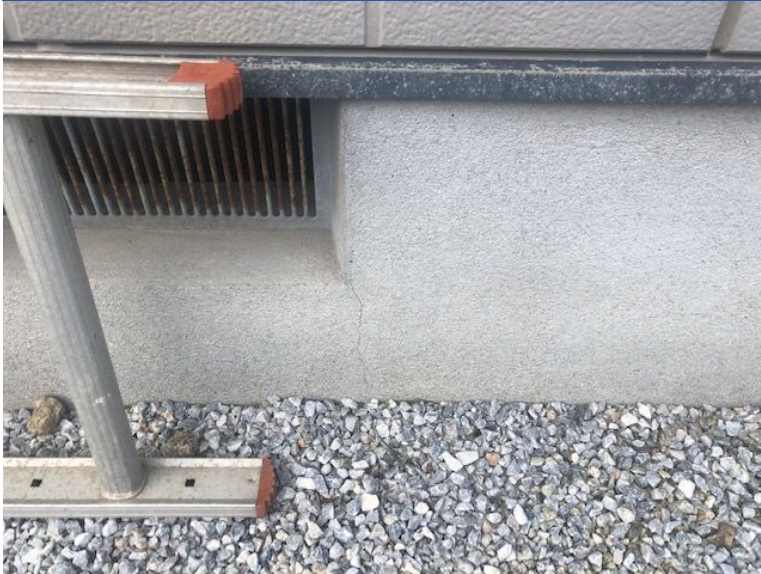
## 基礎

アルカリ性のコンクリートは空気中の二酸化炭素や酸性雨と結合することによって徐々に中性化されます。

中性化されたコンクリートは表面にヒビが入るだけでなく、内部の鉄筋の腐食や膨張につながり構造物の性能低下につながりますので、シーリング等で補修をおこないます。

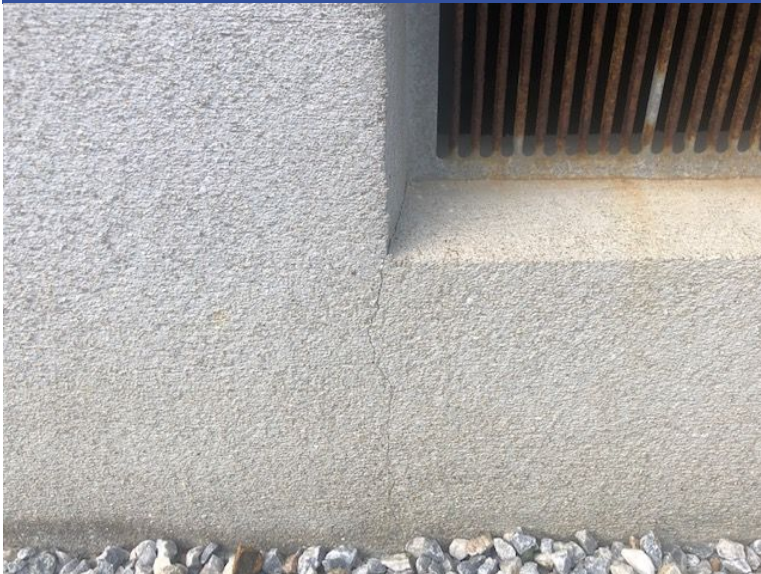
## 基礎

同上

※0.3mm以上のクラックは、シーリング材等での補修が必要になります。

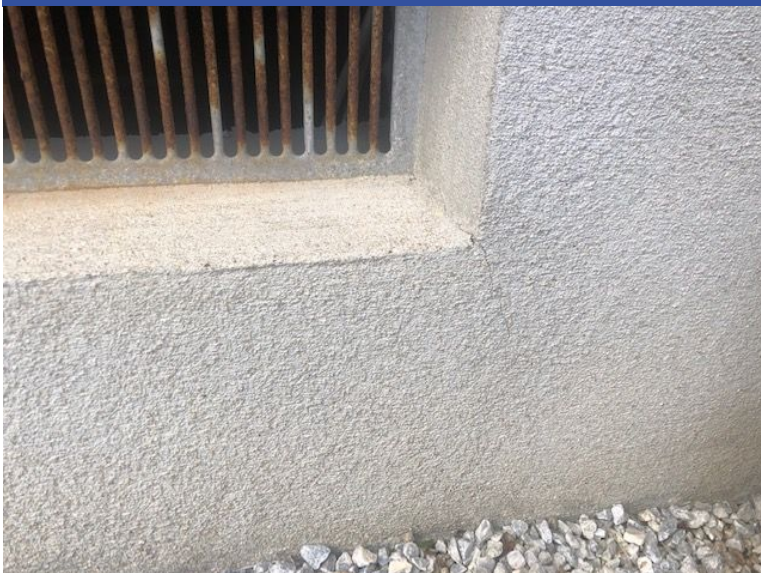
## 基礎

同上

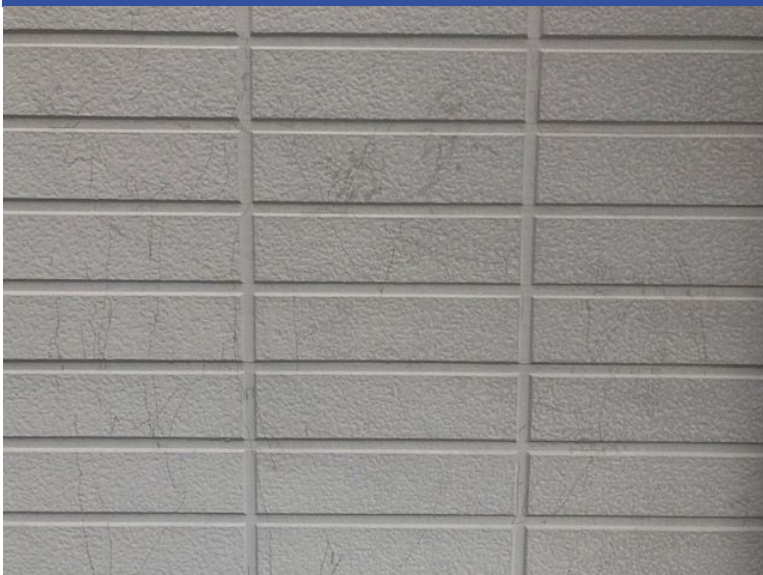
## 外壁 現状

旧塗膜の剥離や外壁の劣化が見られます。この状態になると表面の塗膜が無い分、直接雨水や湿気を吸い込んでしまい、外壁や中の躯体の痛みにつながりますので、早めの塗装をお勧めします。

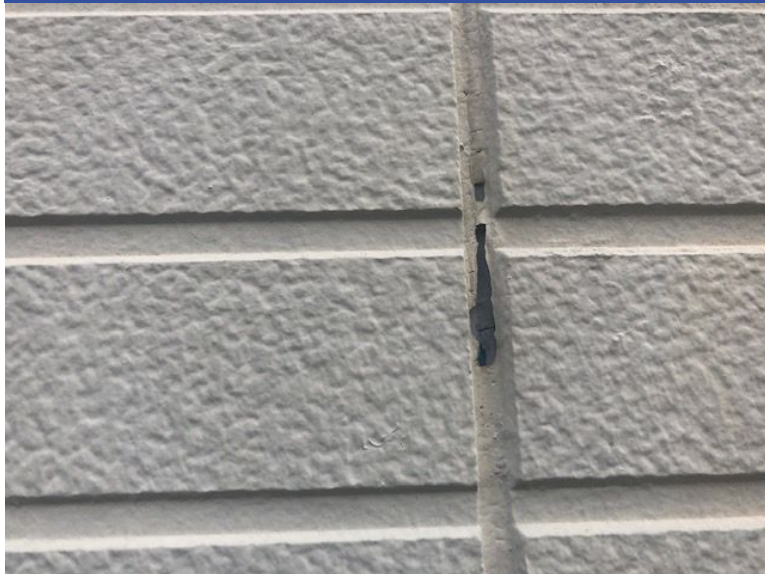
## 塗装 剥離

同上

※シーリング面と塗膜が密着しておらず、塗膜の剥離が見られます。

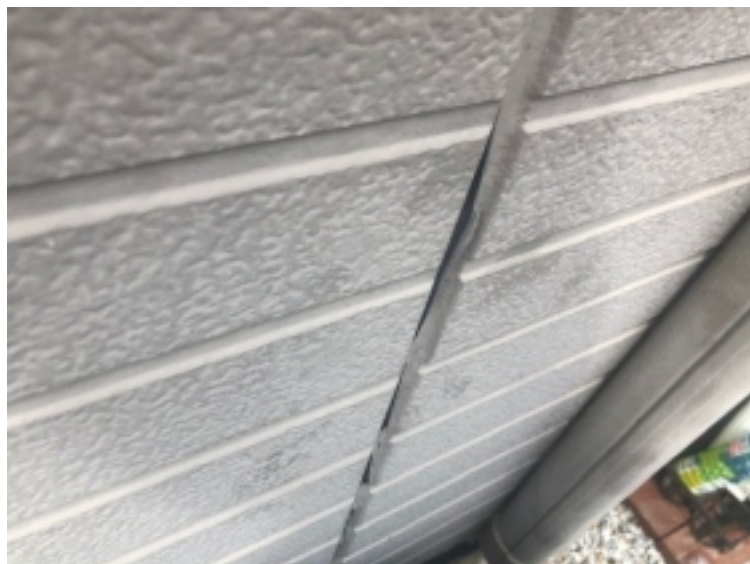
## 塗装 剥離

同上

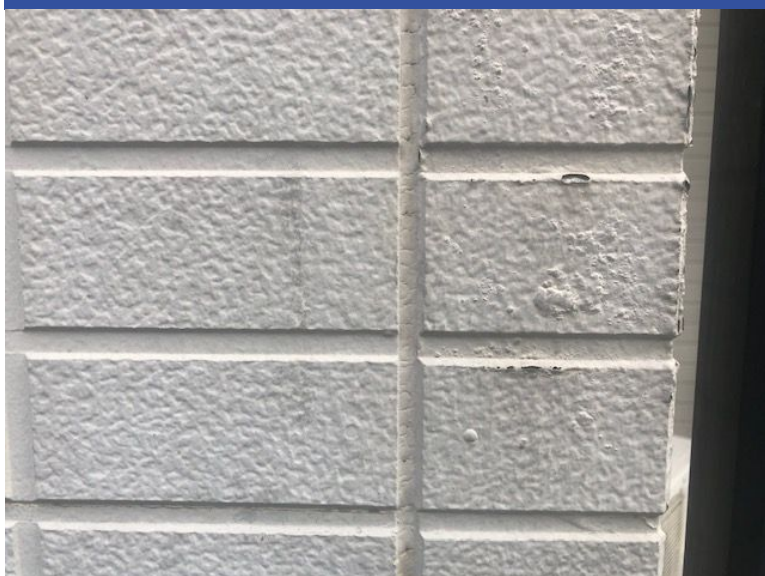
## 外壁 現状

同上

※塗装の仕上りは下地をひろう為、塗装表面にシーリングひび割れの模様が出ております。

前回の塗装時はシーリング面の補修等はおこなっていない状態と思われま

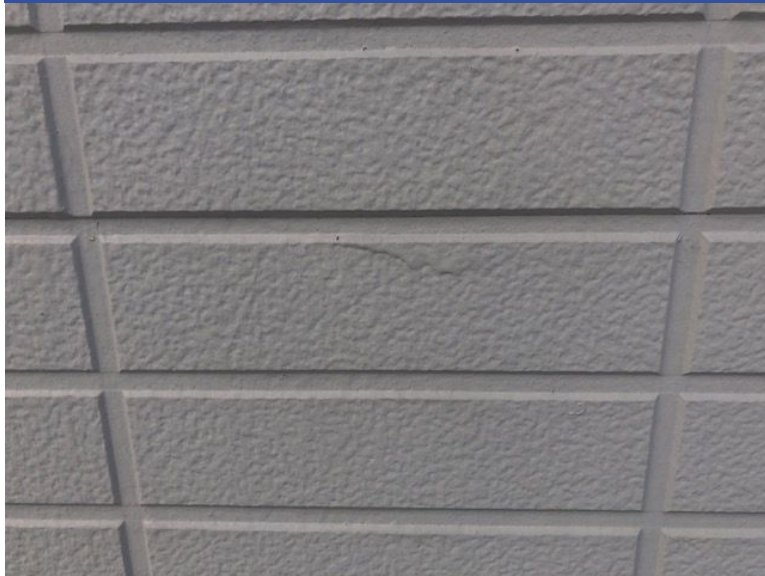
## 外壁 現状

塗装の仕上りは下地の影響を受けやすく、既存と前回塗膜の段差があり今回塗装をしても多少段差が分かる可能性があります。

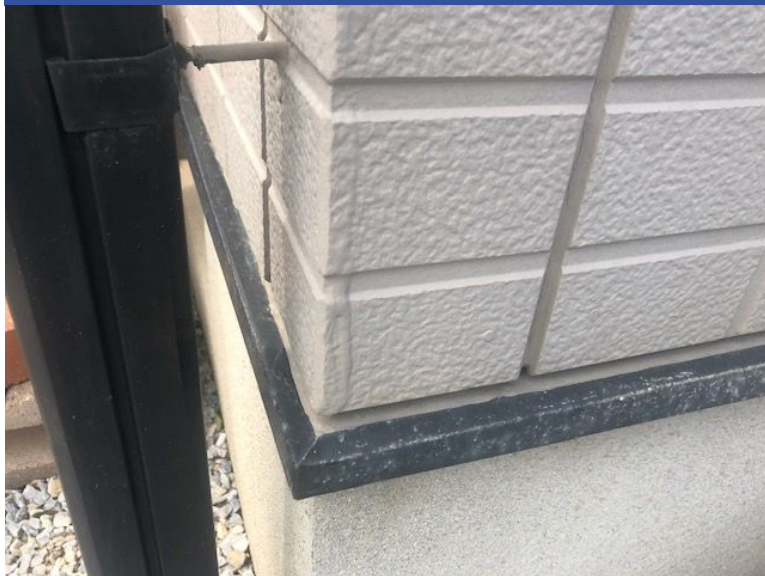
## 外壁 現状

同上

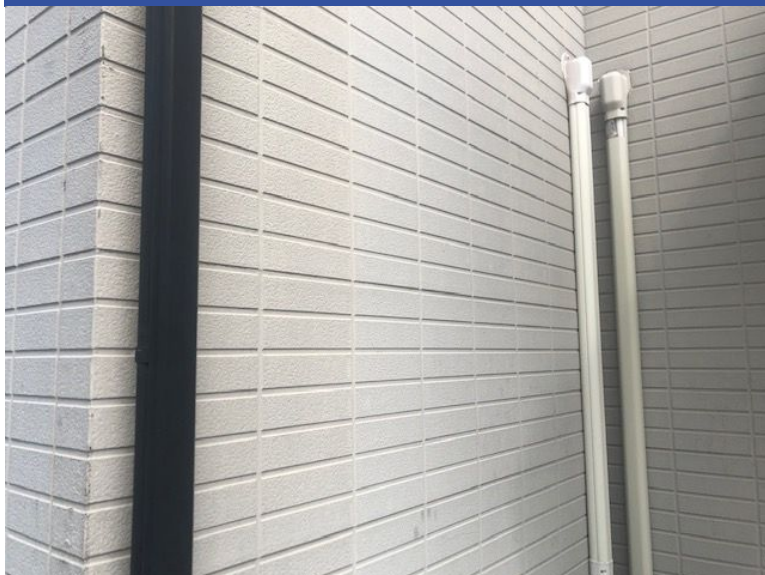
## 外壁 色褪せ

塗膜の表面が劣化し、全体的に色褪せ等が見られます。

この状態になると表面から水や湿気を吸い込んでしまい、外壁や中の躯体の痛みにつながりますので、早めの塗装をお勧めします。

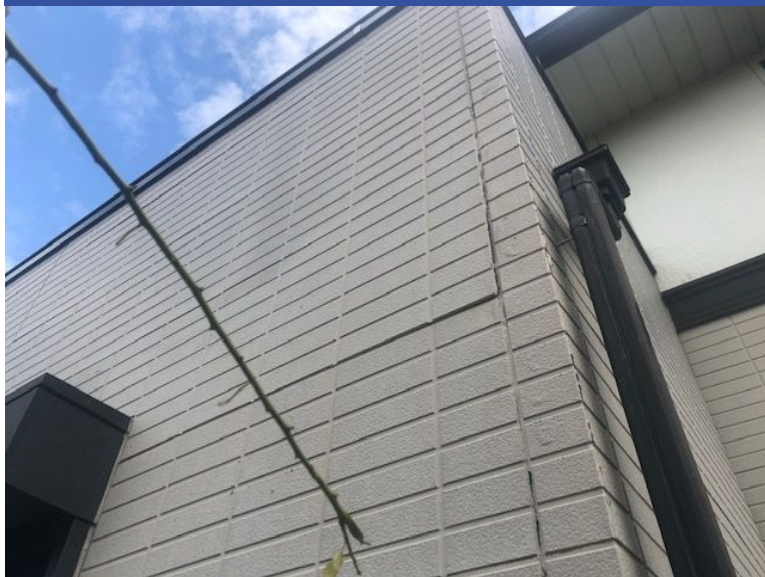
## 外壁 反り・サイディング割れ

外壁の劣化やクラック・シーリングの痛みが原因で外壁が水や湿気を吸って乾いてを繰り返し外壁が沿ってしまっています。反ってしまうと二度と反りは戻らず、さらに反りがひどくなると割れ等も生じてきますので、ひどくなる前の塗装をお勧めします。

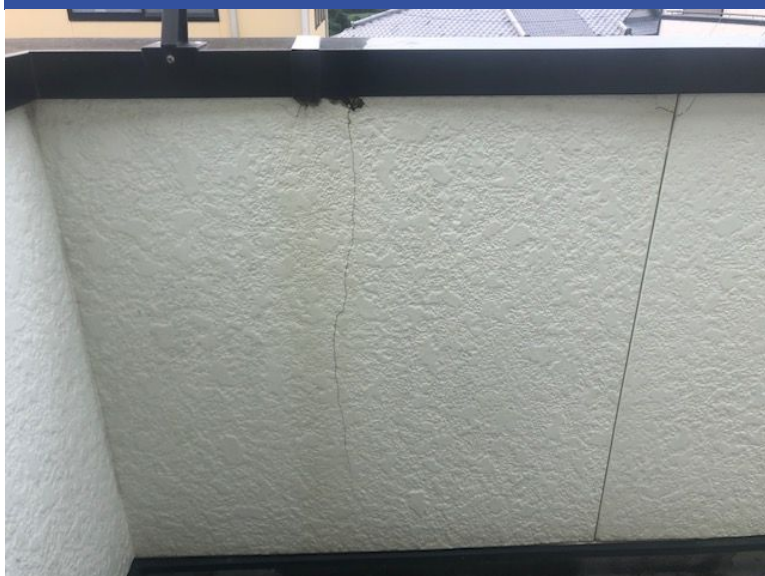
## 外壁 反り・サイディング割れ

同上

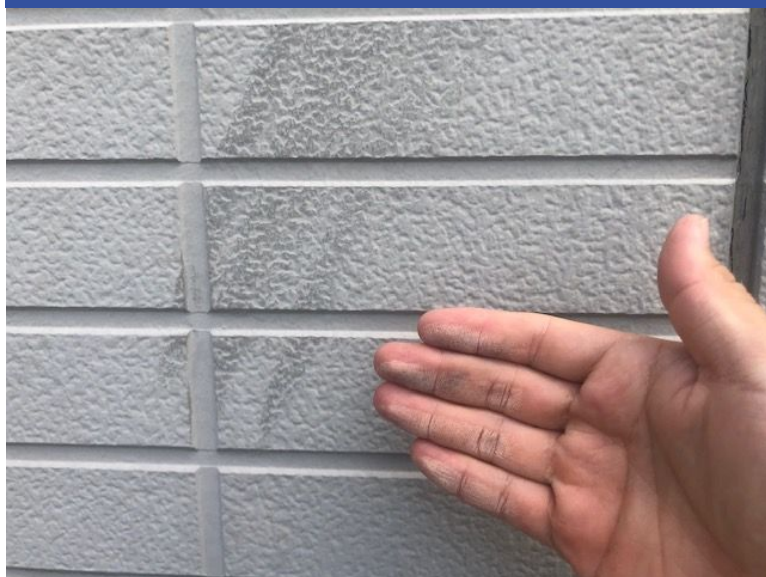
## 外壁 チョーキング現象

紫外線などにより塗膜の表面が劣化し、チョークの粉状のような状態になっています。この状態になると表面から雨水や湿気を吸い込んでしまい、外壁や中の躯体の痛みにつながりますので、早めの塗装をお勧めします。

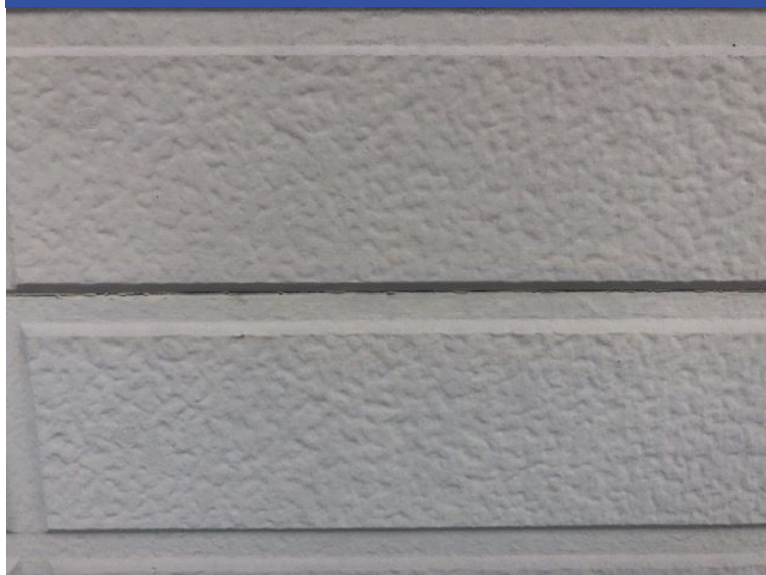
## 外壁 相じゃくり

サイディングとサイディングとの隙間部分ですが、この部分は新築当初から隙間が開いており水切りと同様に建物内の湿気が逃げる構造となっております。塗装施工時の埋まったり隙間が開いたりする状態になりますが、建物の為には埋める必要はありません。

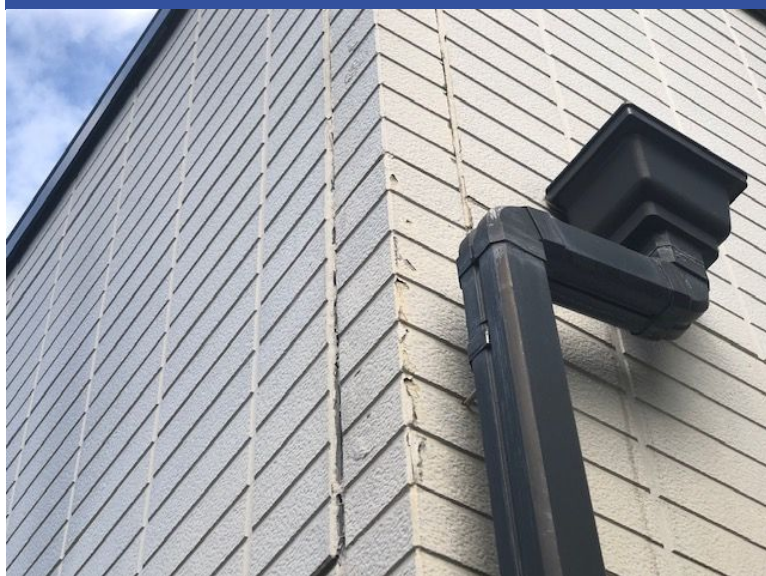
## コーナーサイディング部

コーナー部のサイディングの割れが生じております。この部分からも雨水や湿気、炭酸ガス等が直接侵入し躯体・外壁の痛みや建物の寿命につながりますので、シーリング等で補修をおこない、塗装をしていきます。

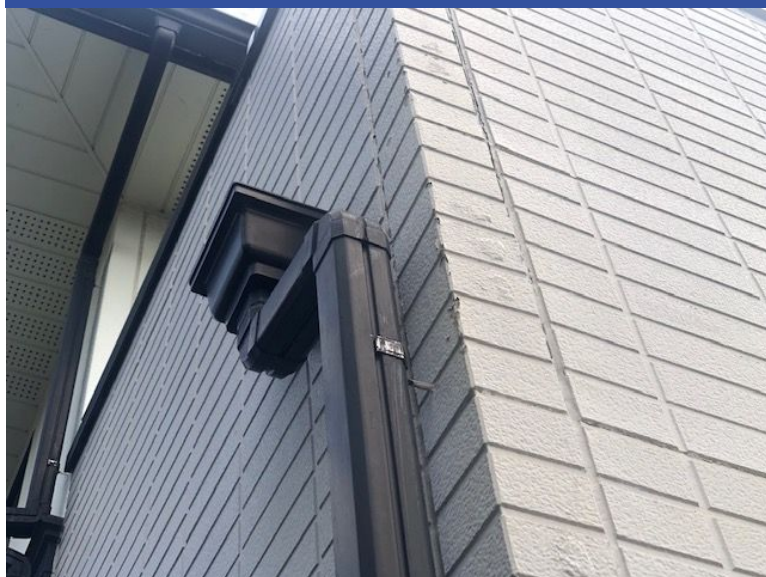
## コーナーサイディング部

同上

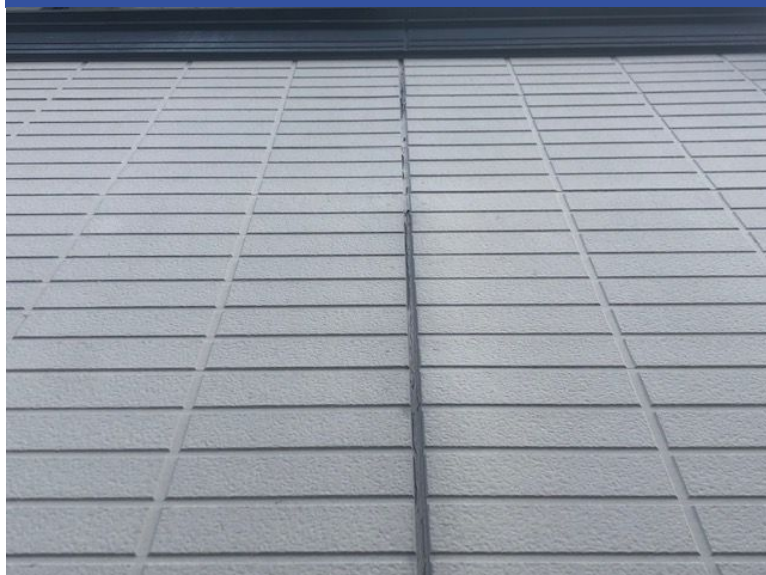
## ボードシーリング劣化部

劣化している部分があります。  
この部分から雨水や湿気、炭酸ガス等が直接侵入し躯体・外壁の痛みや建物の寿命につながりますので、ボードシーリング部は打替えをおこない塗装をしていきます。

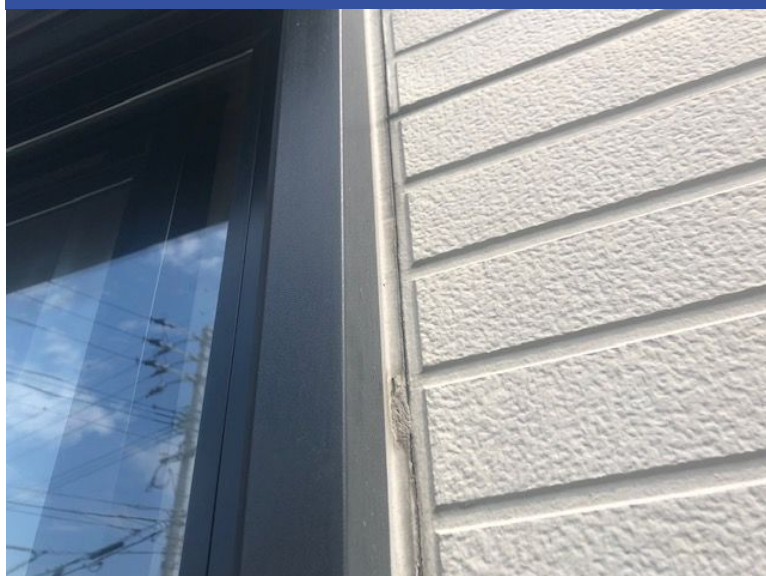
## サッシ廻りシーリング部

サッシ廻りや入隅部分も劣化しています。  
この部分は深く撤去の際にサッシや外壁を痛めたり、打替え後に雨漏れしてくる場合がありますので、打増しをおこない塗装をしていきます。  
※現状雨漏れしている場合は、打替え施工が必要になります。

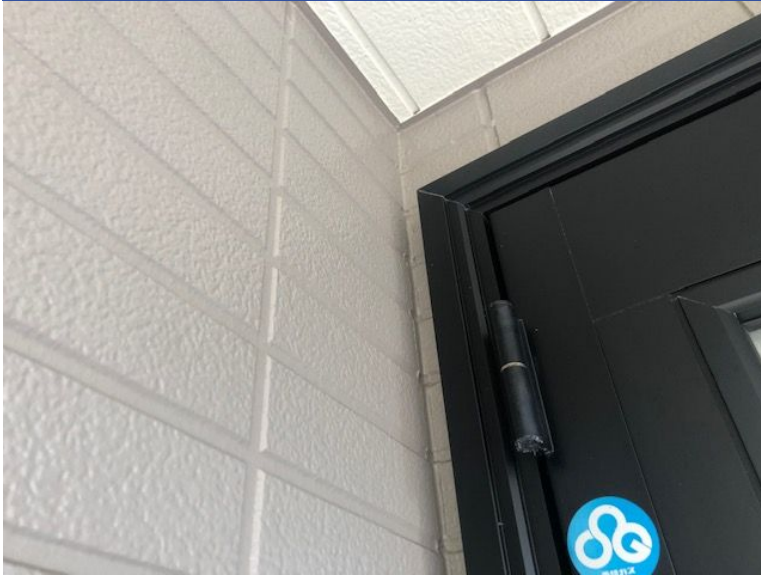
## 入隅シーリング部

同上

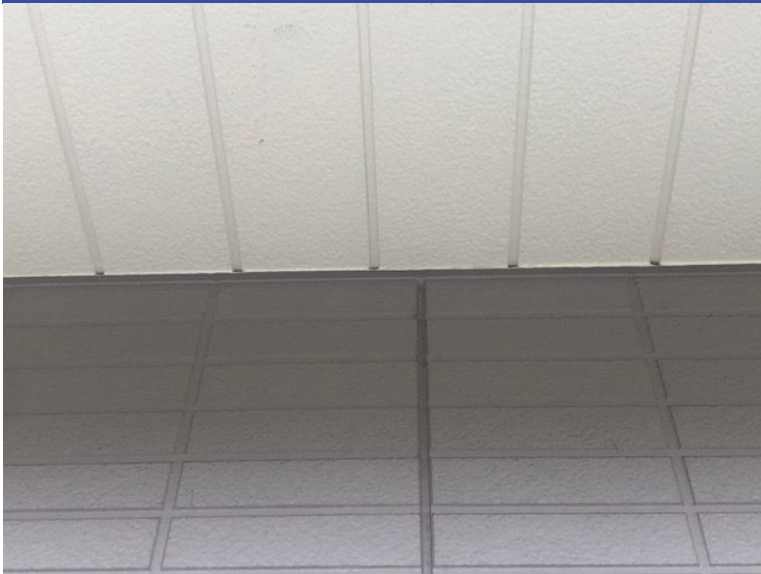
## 入隅シーリング部

同上

※外壁と軒天の取り合い部もシーリングがあります。
