工事写真報告書

工事箇所 屋根・外壁・その他 塗装工事

工事住所 下関市 王司本町

工事施工者 ベストホーム株式会社

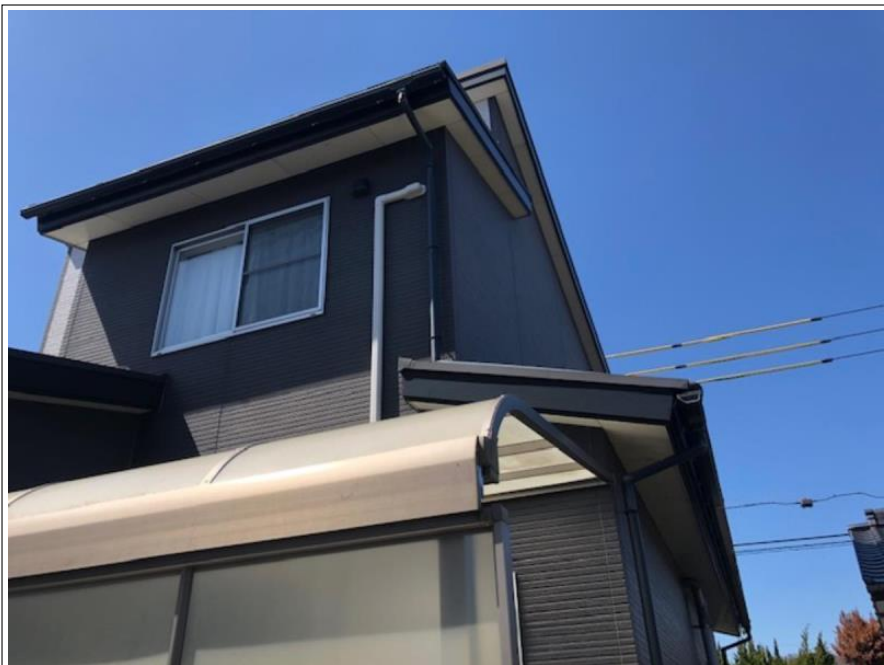
外観

テラスの屋根部分に関しましては、
年数が経っており足場を組む際に屋根材を外すと、経年劣化している為割れる恐れがあります。

施工方法としましては

- ①全面張替え(別途費用)
- ②既存脱着・取付(別途費用)
- ③下からサポートをして足場設置

※②③に関しましては、割れた屋根材の交換は別途費用がかかりますので御了承下さい。

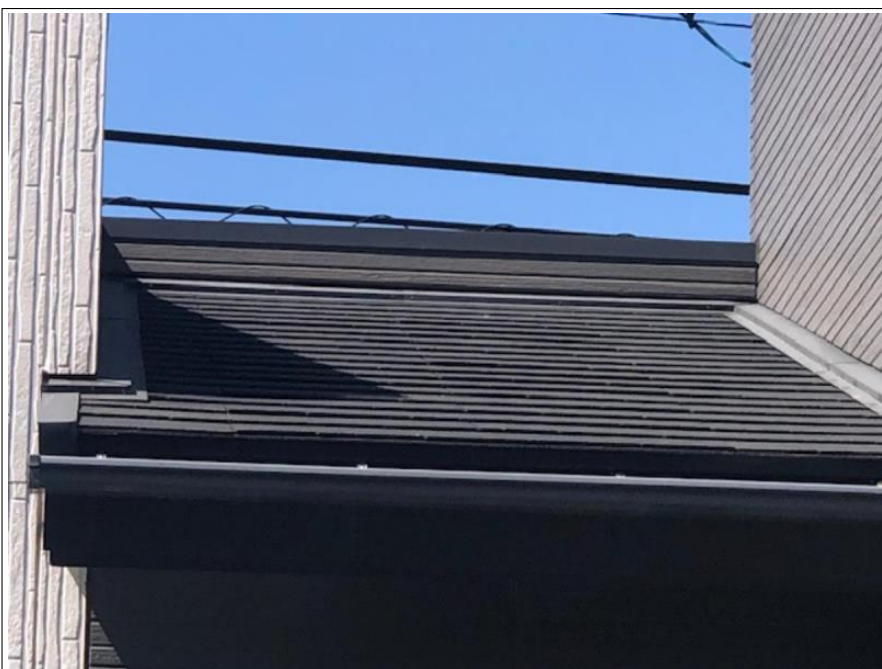
屋根

この素材はセメント:アスベスト(又は[°]ル[°]纖維)が85:15で作られています。

表面の塗装が新築当時はアクリル塗装を焼き付けており、7年ぐらい経過すると表面の防水効果が低下し、だんだん反りや割れが生じてきます。

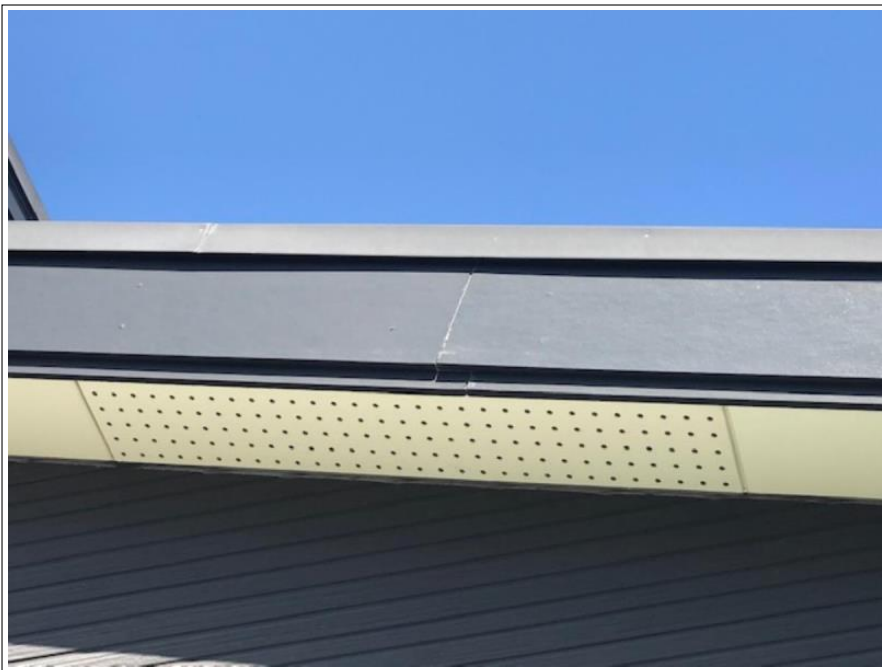
破風板

経年劣化しています。

劣化すると腐食、お住まいの痛みにつながりますので、下塗り・上塗りをおこないます。

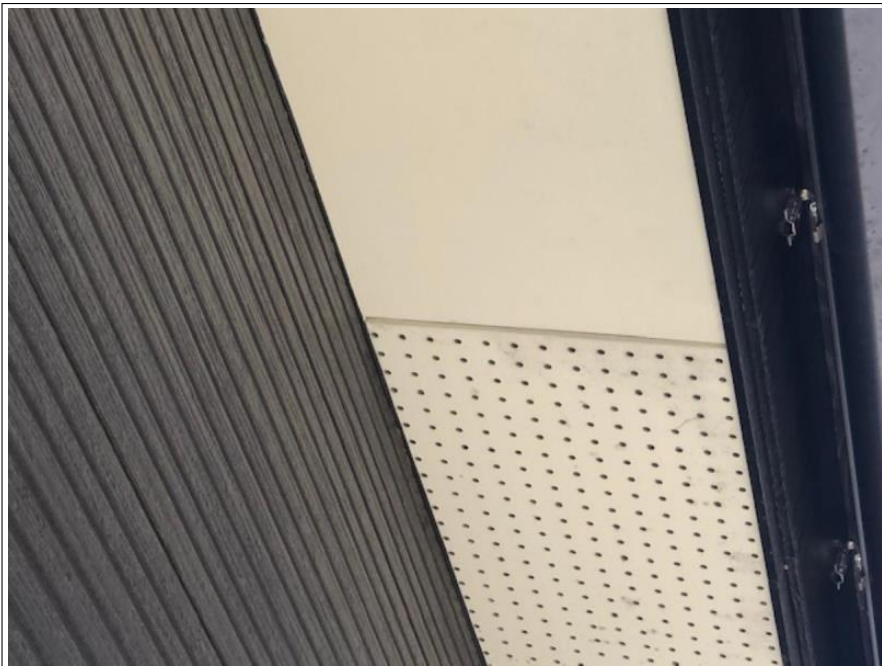
軒天

経年劣化しています。

この部分は、通気性の良い軒天専用の塗装をしていきます。

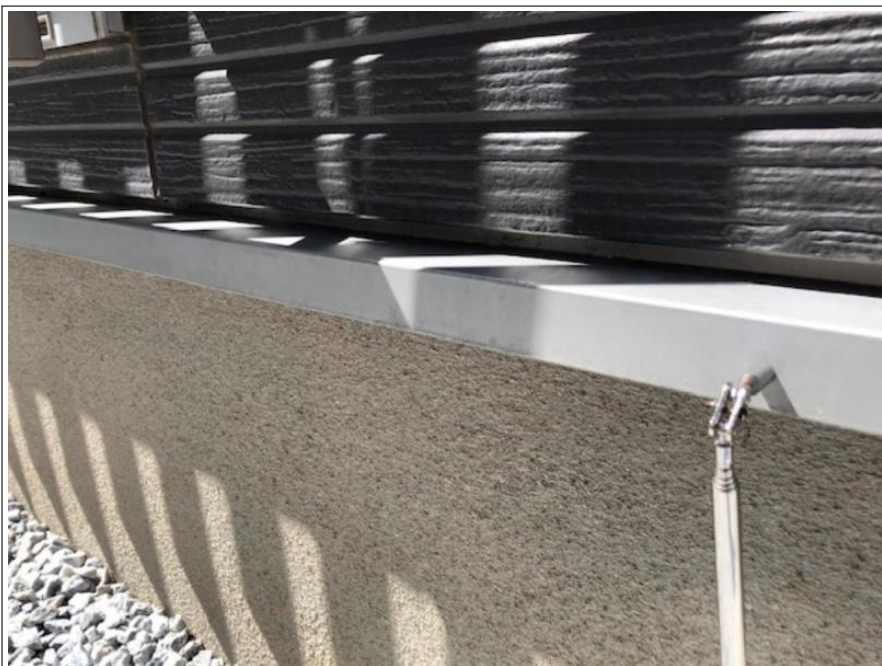
水切り

こちらは鉄・スチール素材になります。

劣化が進むと腐食やサビが発生してきますので、劣化が進む前のメンテランスをお勧め致します。

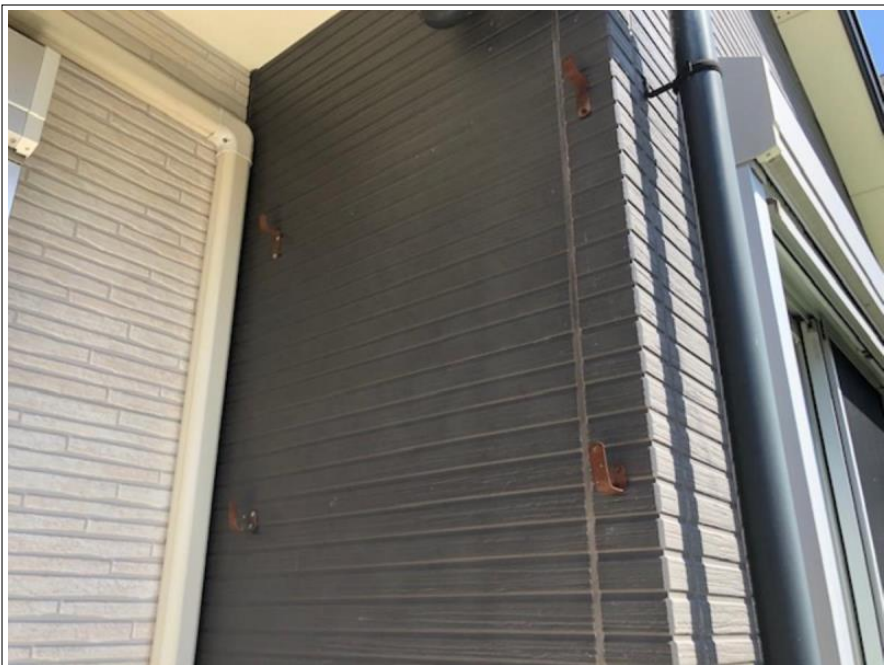
樋・ダクトカバー

この部分は塩ビ素材になります。
劣化すると割れが生じたりすることがありますので、塩ビ専用の下塗り
又はケレン等の下地処理をおこない
塗装をしていきます。

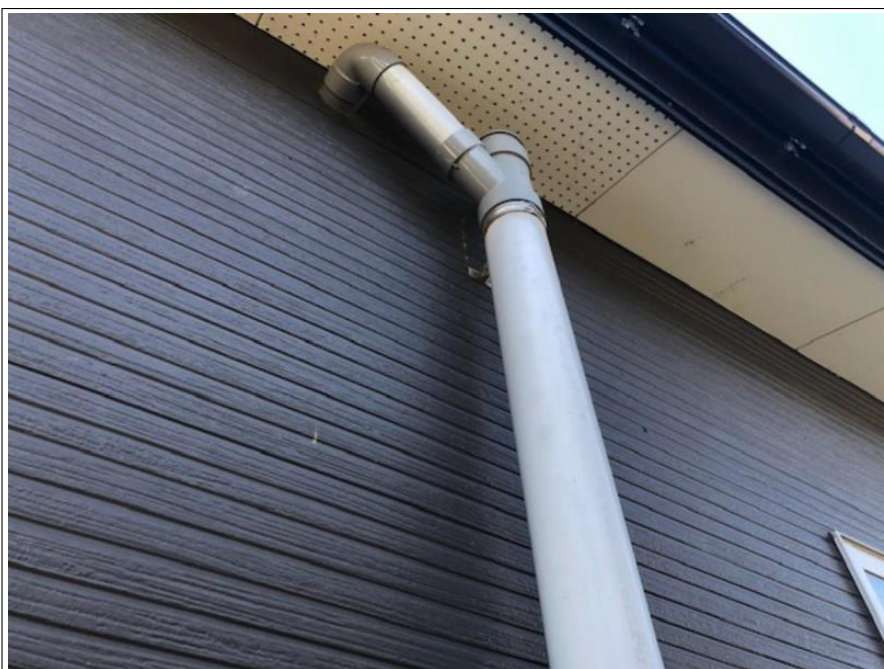
配管

同上

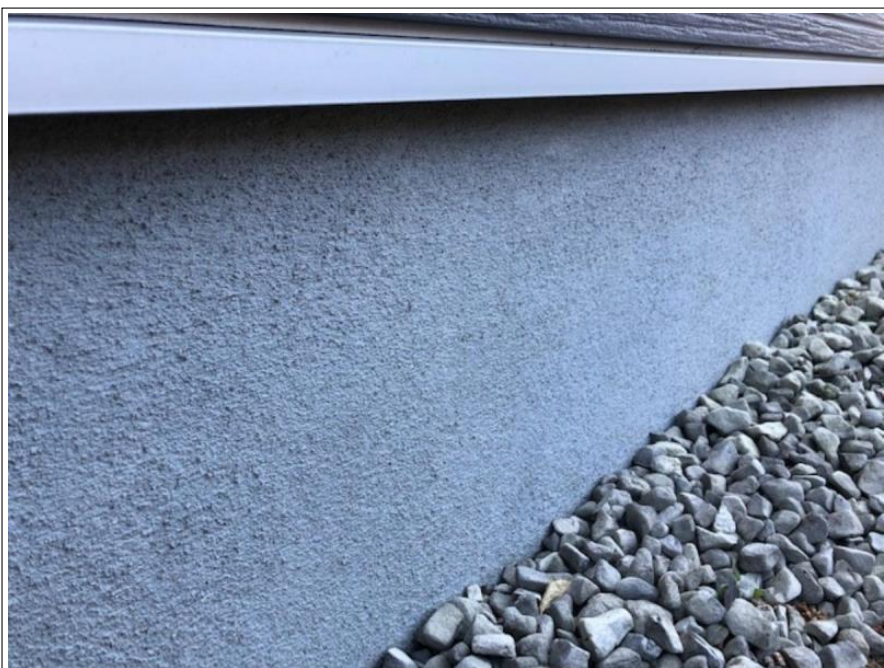
基礎

アルカリ性のコンクリートは空気中の二酸化炭素や酸性雨と結合することによって徐々に中性化されます。

中性化されたコンクリートは表面にヒビが入るだけでなく、内部の鉄筋の腐食や膨張につながり構造物の性能低下につながりますので、シーリング等で補修をおこないます。

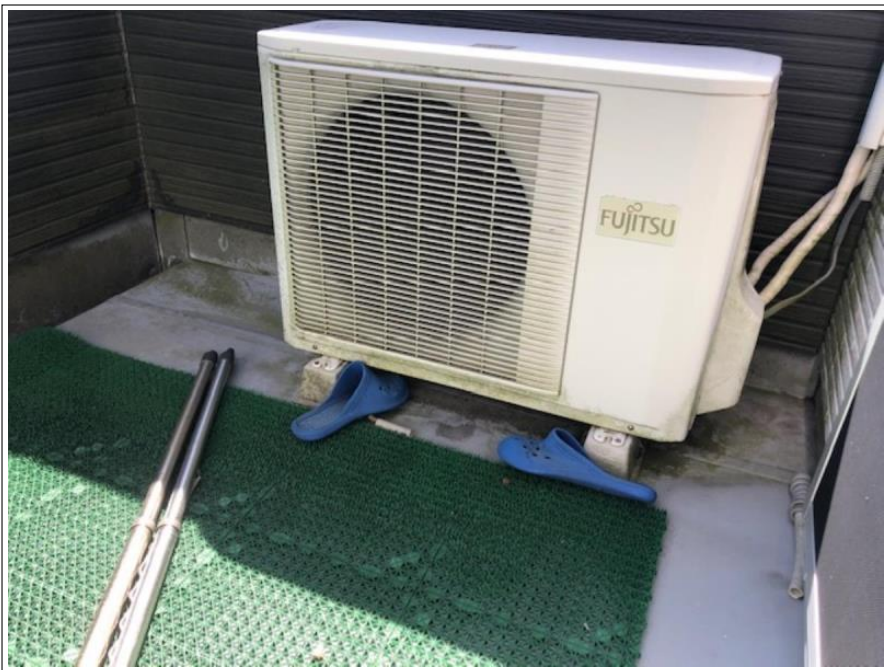
ベランダ

経年劣化しています。

劣化が進むと雨漏れの原因にもなりますので、雨漏れする前の保護塗装をお勧め致します。

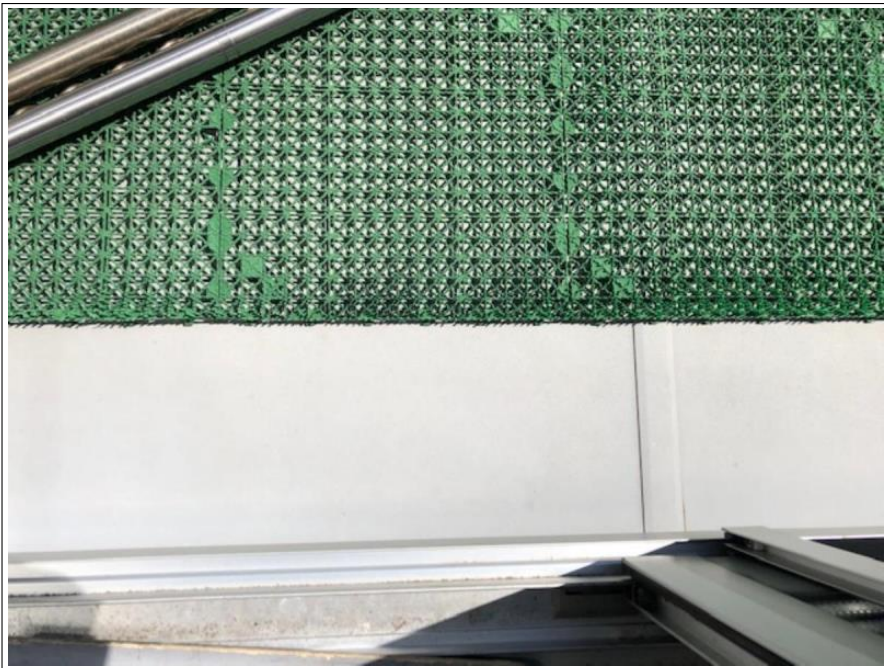
ベランダ

同上

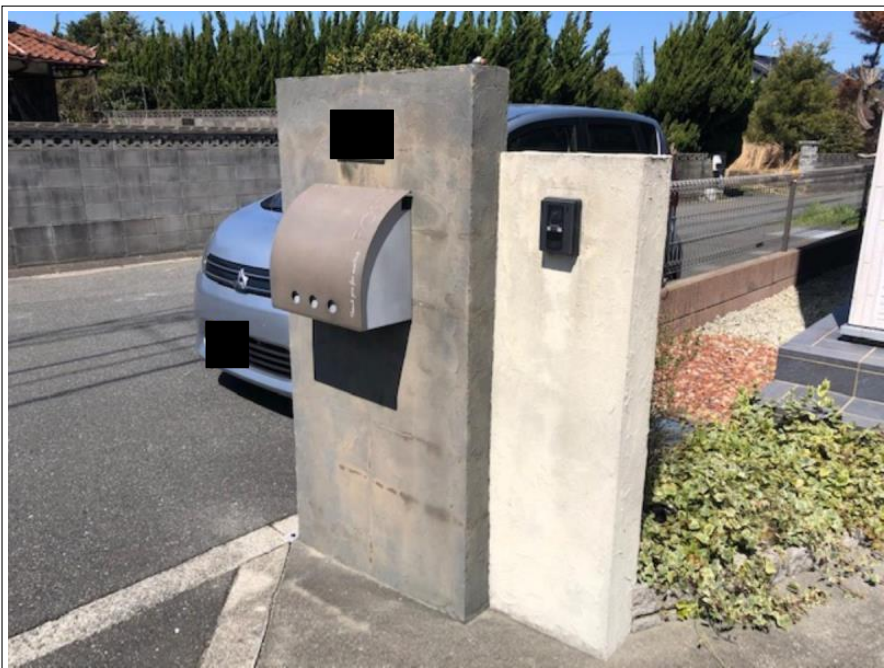
塀

この部分は地面から水や湿気を吸いはき出す部分になり、この部分に耐久性の高い塗装や膜を張る塗装をおこなうと、膨れる恐れがありますので、通気性の良い塀の塗装をおこないます。

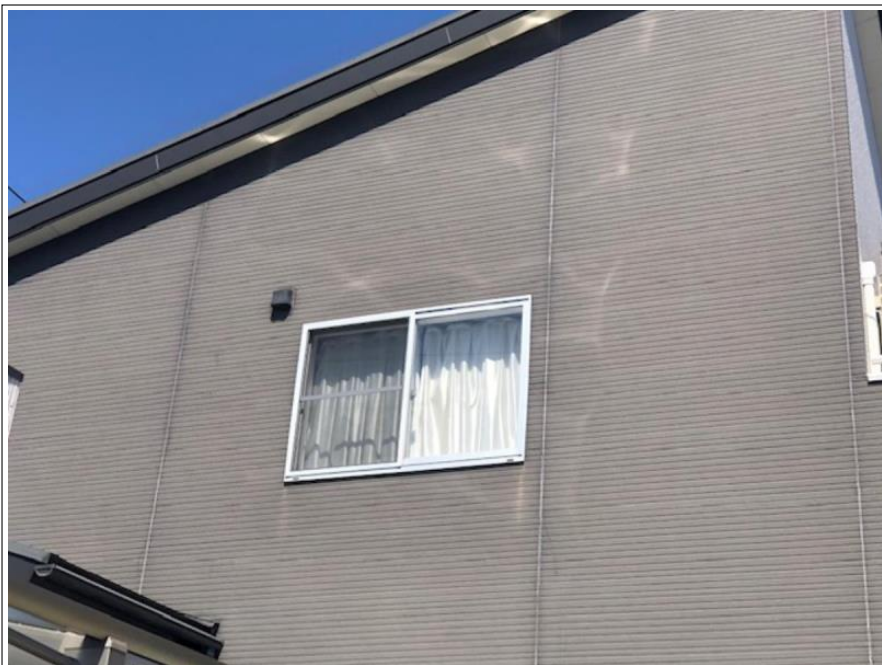
外壁 色褪せ

塗膜の表面が劣化し、全体的に色褪せ等が見られます。

この状態になると表面から水や湿気を吸い込んでしまい、外壁や中の躯体の痛みにつながりますので、早めの塗装をお勧めします。

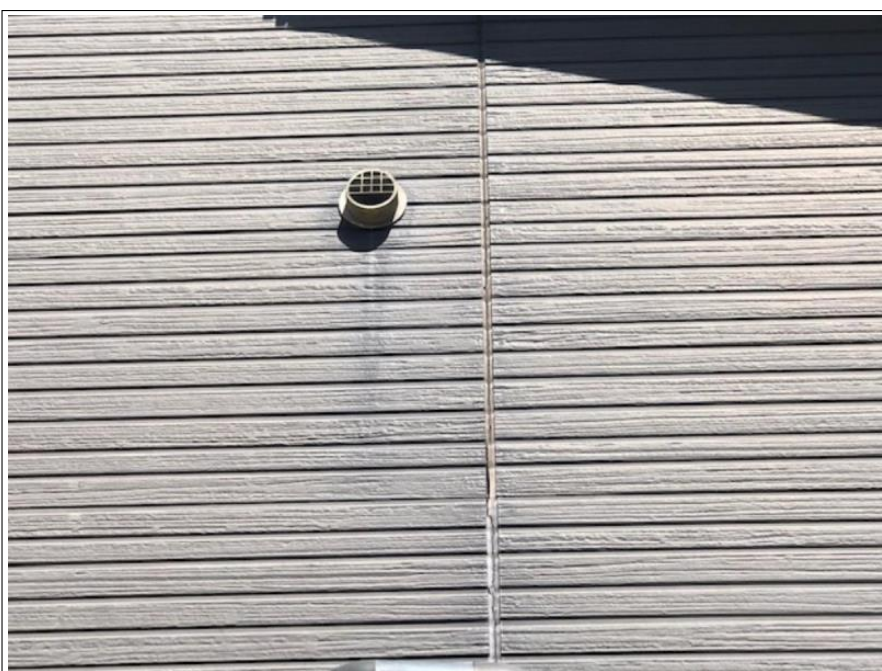
外壁 汚れ

サッシ廻り等の雨筋汚れ等がところどころ出ております。

汚れは美観を損ねるだけでなく、カビの発生要因にも繋がりますので、低汚染系の塗料等の施工をお勧め致します。

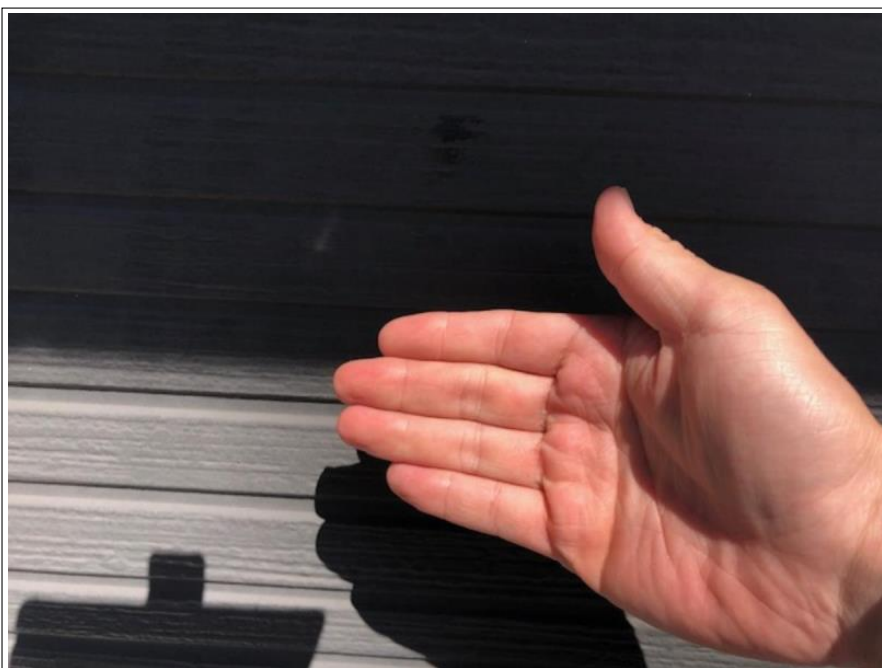
外壁 チョーキング現象

紫外線などにより塗膜の表面が劣化し、チョークの粉状のような状態になっています。この状態になると表面から水や湿気を吸い込んでしまい、外壁や中の躯体の痛みにつながりますので、早めの塗装をお勧めします。

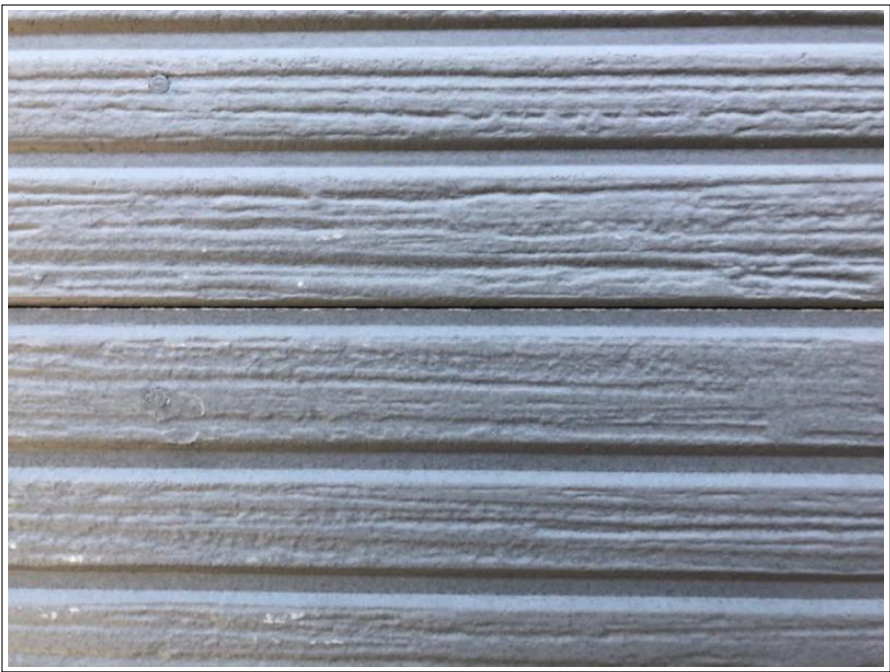
外壁 相じゃくり部

サイディングとサイディングとの隙間部分ですが、この部分は新築当初から隙間が開いており水切りと同様で建物内の湿気が逃げる構造となっております。

塗装施工時の埋まったり隙間が開いたりする状態になりますが、建物の為には埋める必要はありません。

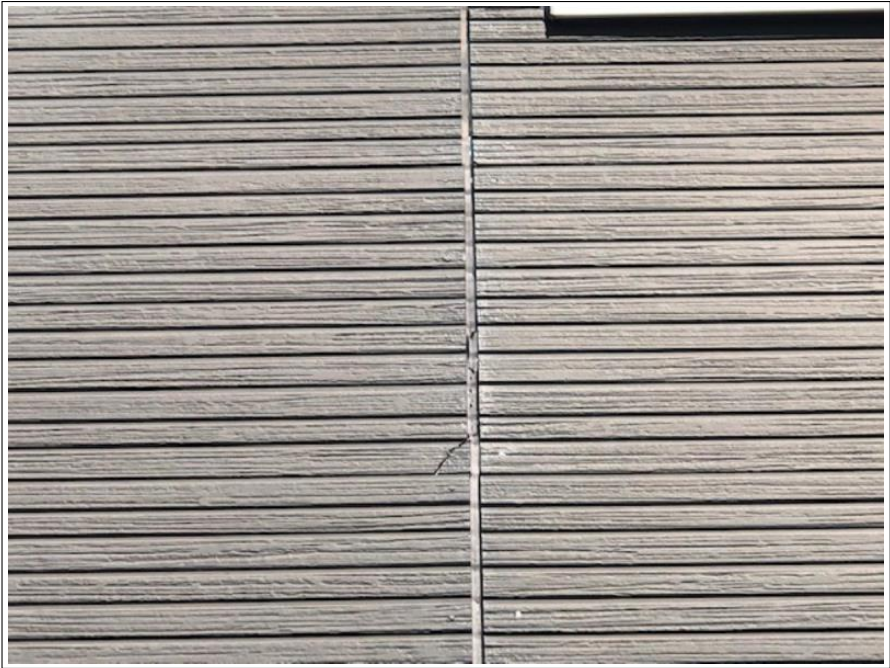
外壁 クラック部

劣化している部分があります。
この部分から雨水や湿気、炭酸ガス等が直接浸入し躯体・ボードの痛みや建物の寿命に繋がりますので、下塗りやシーリング材等で補修をおこない、塗装をしていきます。

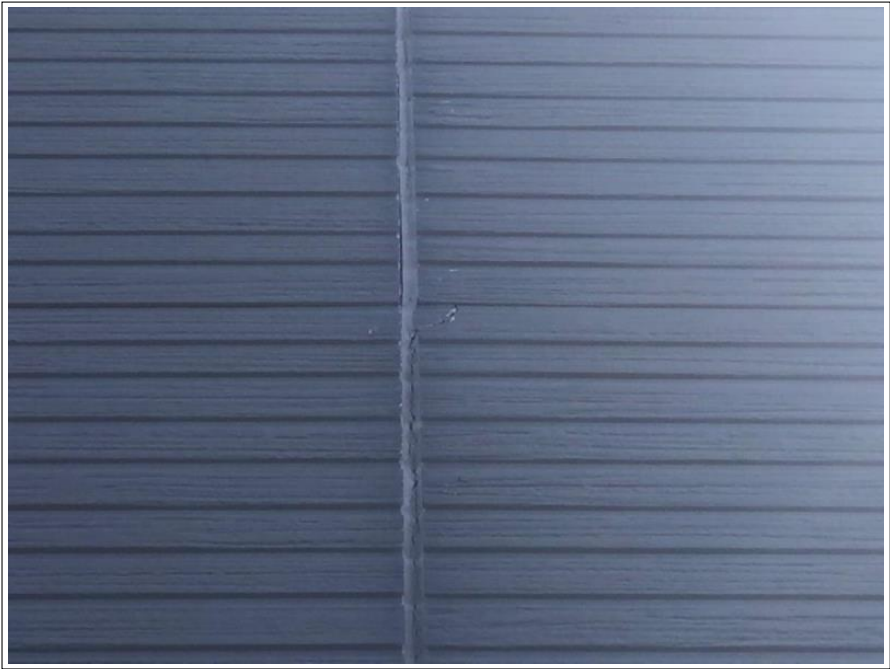
外壁 クラック部

同上

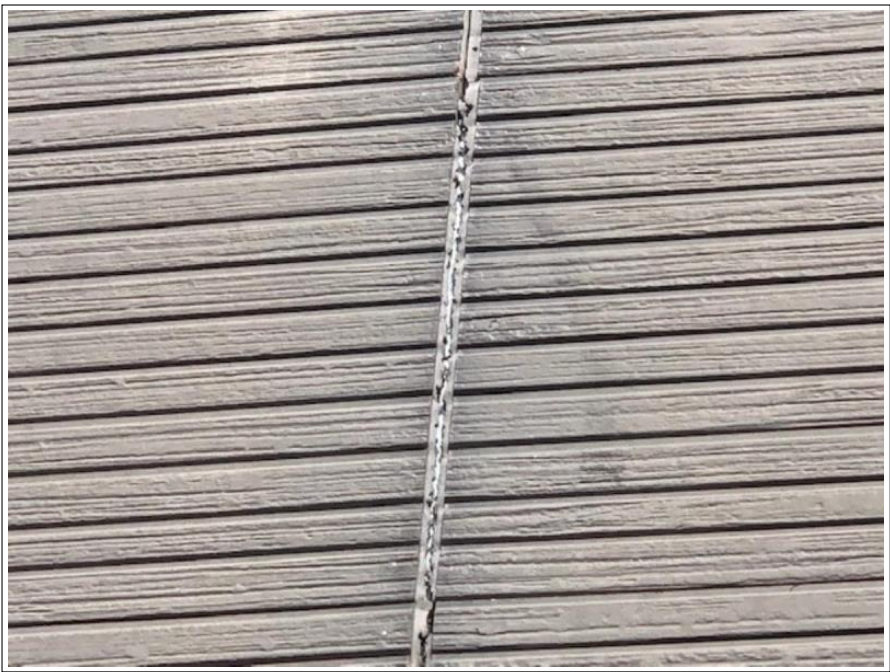
外壁 ボードシーリング劣化部

劣化している部分があります。
この部分から雨水や湿気、炭酸ガス
等が直接侵入し躯体・外壁の痛みや
建物の寿命につながりますので、
ボードシーリング部は打替えをおこ
ない塗装をしていきます。

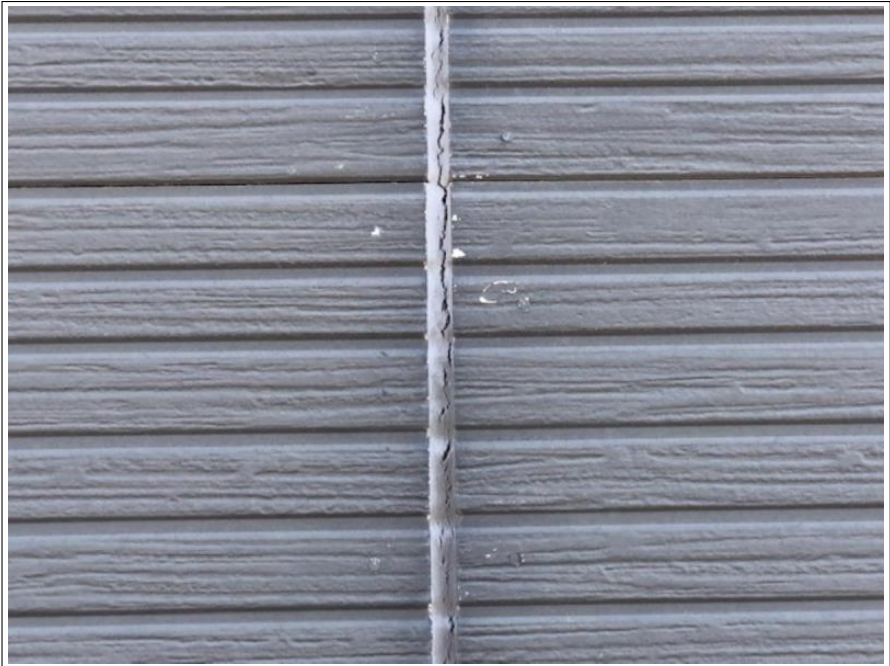
外壁 ボードシーリング劣化部

同上

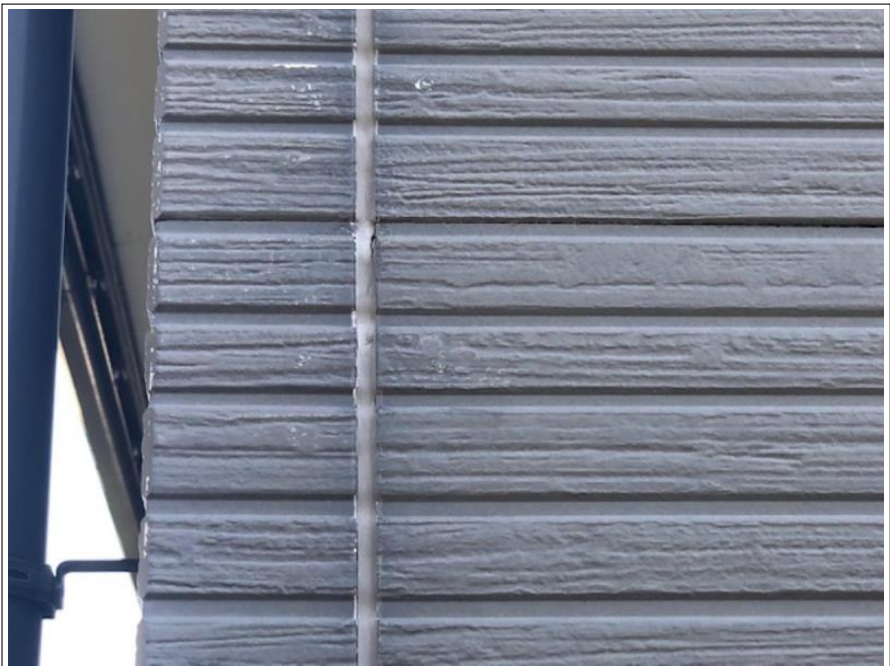
外壁 ボードシーリング劣化部

同上

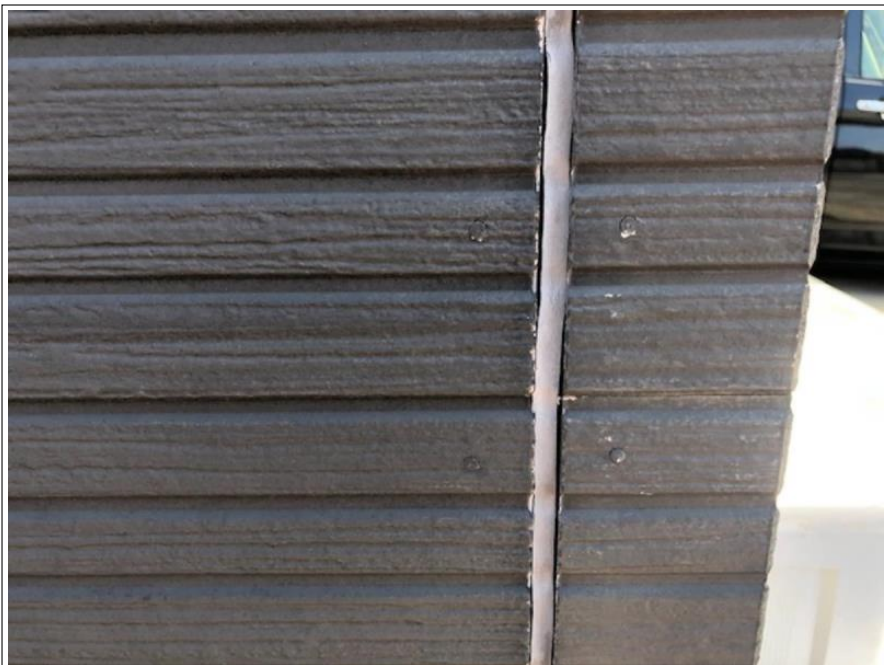
外壁 ボードシーリング劣化部

同上

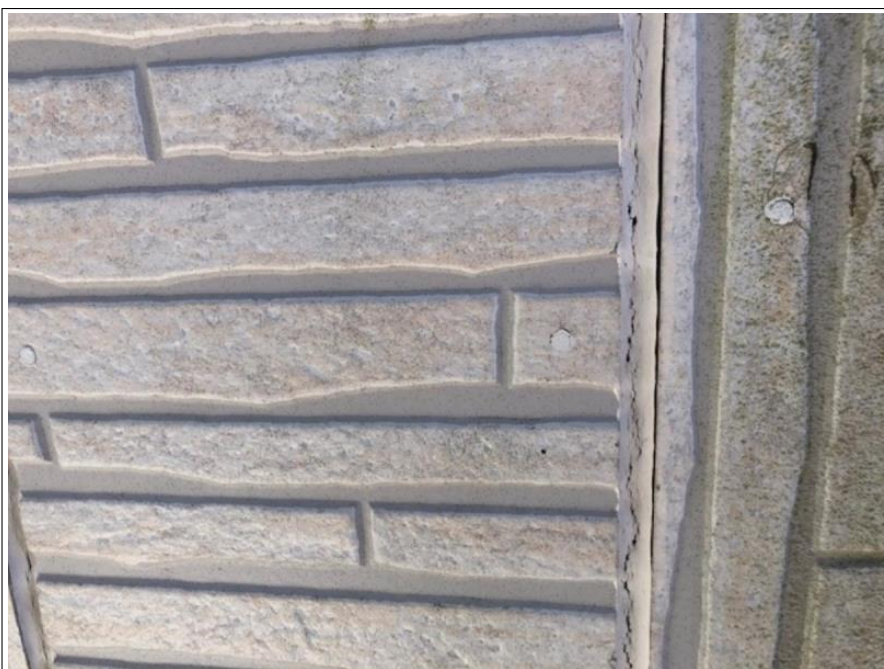
外壁 ボードシーリング劣化部

同上

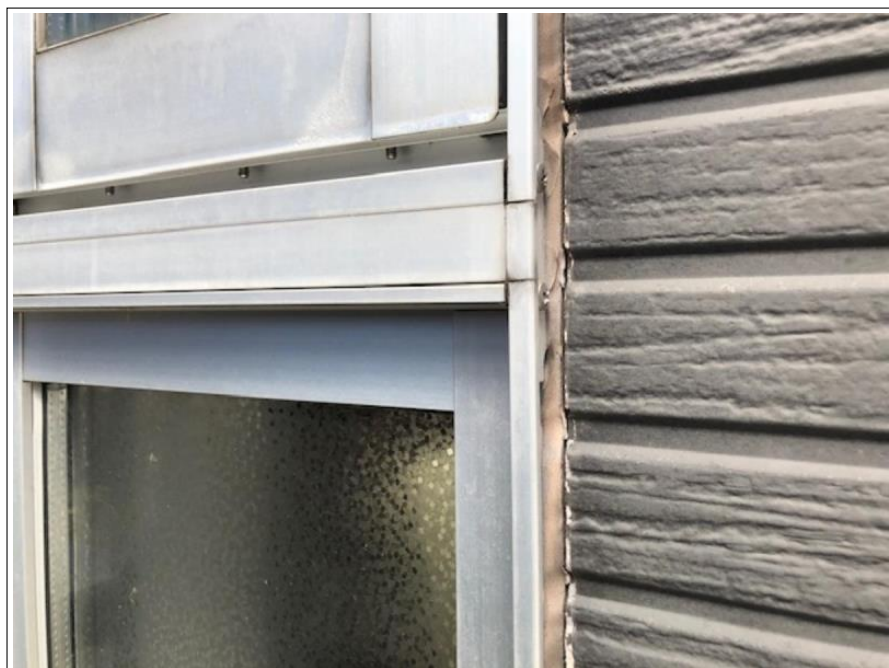
外壁 サッシ廻りシーリング部

サッシ廻りも劣化しています。この部分は深く撤去の際にサッシや外壁を痛めたり、打替え後に雨漏れしてくる場合がありますので、打増しをおこない塗装をしていきます。

※現状雨漏れしている場合は、打替え施工が必要になります。

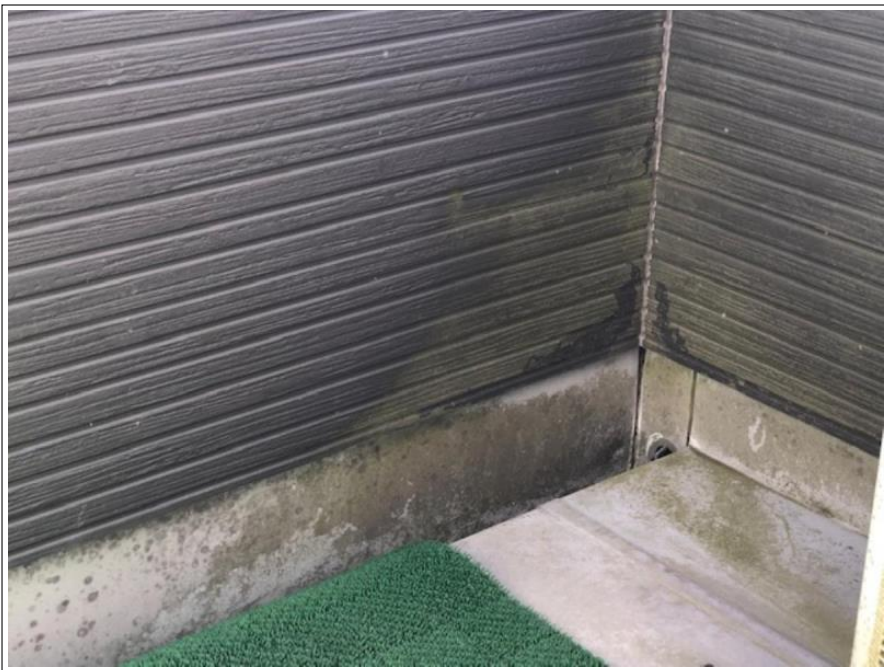
外壁 カビ発生部

カビの発生が見られます。

カビの上にくら良い塗装をしても、カビの根が残っている以上塗膜を突き破って表面化してきますので、カビの根を抑える必要があります。

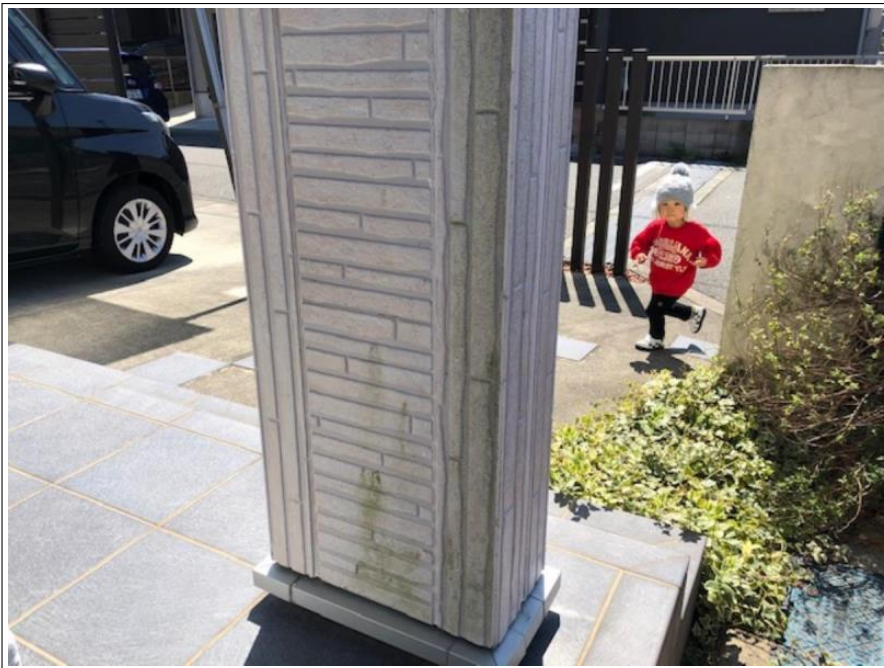
外壁 カビ発生部

対処方法

いくら高圧洗浄をかけても、カビの根が残ってしまいますので、カビの根を殺す防カビ下塗りをおこない、下塗り・上塗り二回の三層四工程をおこないます。
