屋根・外壁・その他 塗装工事

福岡県京都郡苅田町新津

ベストホーム株式会社

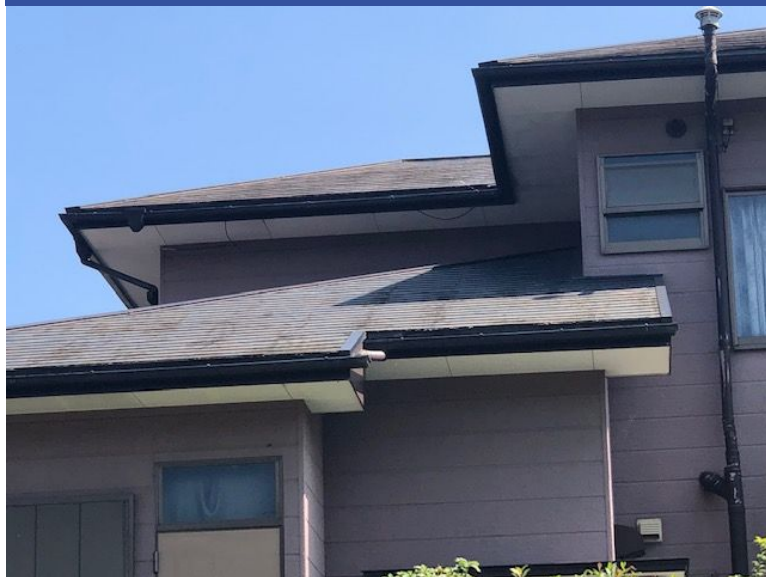
屋根

この素材はセメント:アスベスト(又はパル°繊維)が85:15で作られています。表面の塗装が新築当時はアクリル塗装を焼き付けており、7年ぐらい経過すると表面の防水効果が低下し、だんだん反りや割れが生じてきます。劣化し割れや反りがひどくなり葺き替えとなると、アスベストが入っているので処分費がかなりかかりますので、早めの塗装と維持をお勧めします。

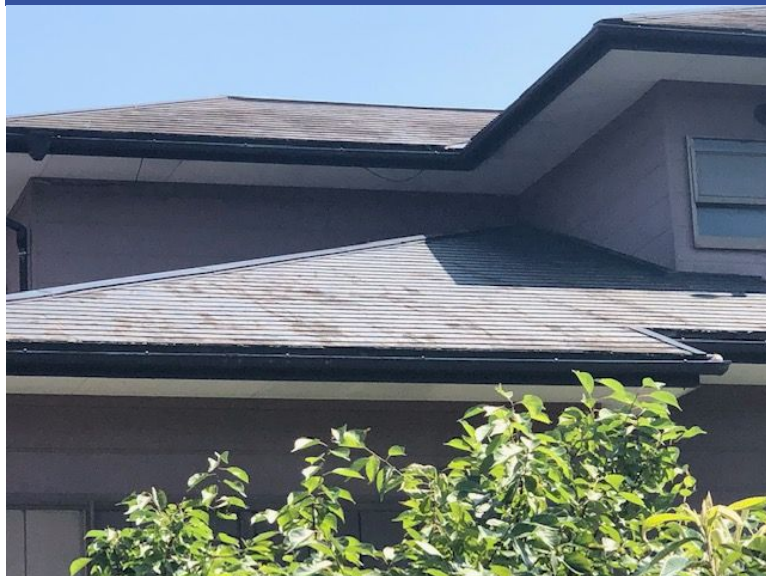
屋根

現状かなり劣化が進んでおり、施工直後はわかりませんが、通常の下塗・上塗2回の施工をしますとコロニアルの吸い込みが激しく、下塗が吸い込んだ分上塗も吸い込み、数年後に早期色褪せになりますので、この場合は下塗2回・上塗2回の4工程をお勧め致します。

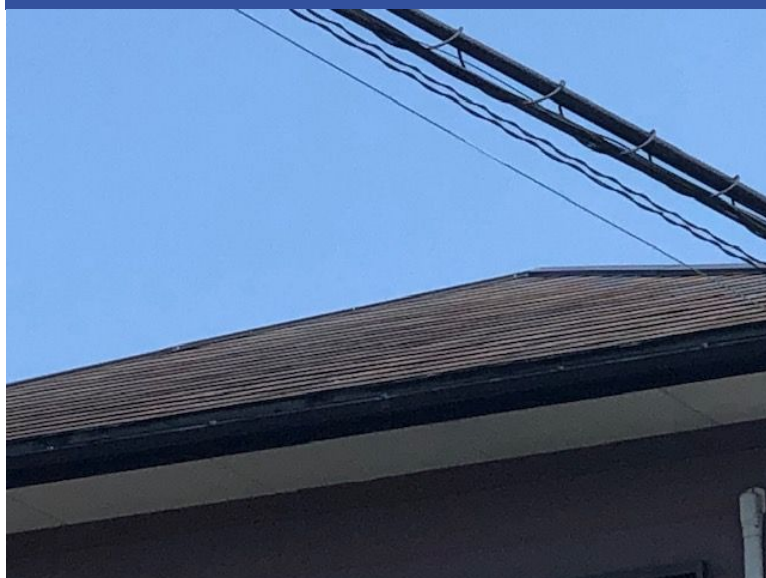
屋根

同上

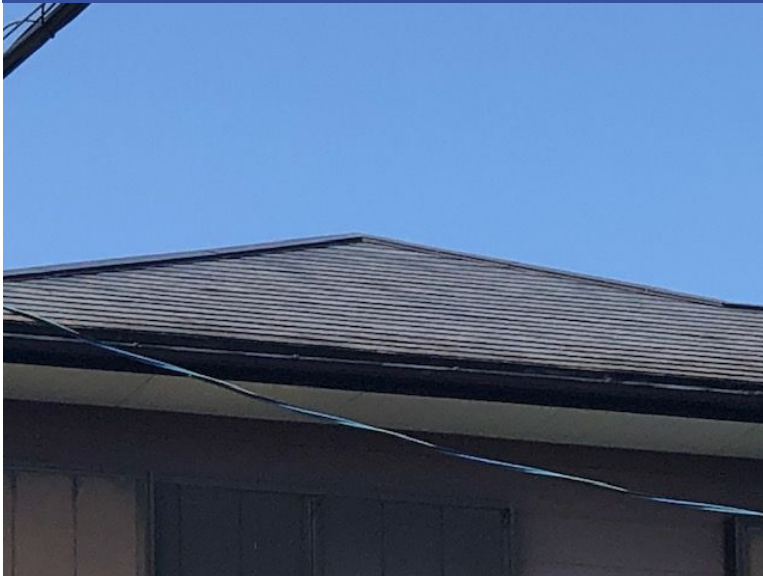
屋根

同上

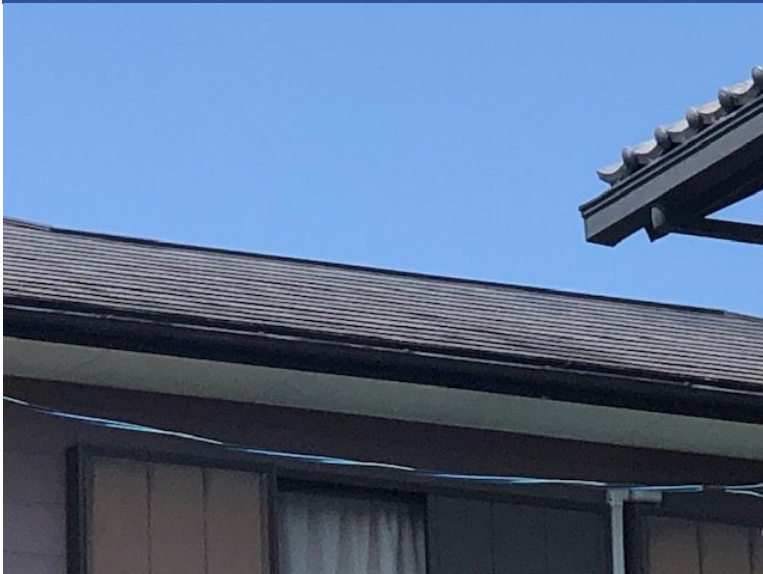
屋根

同上

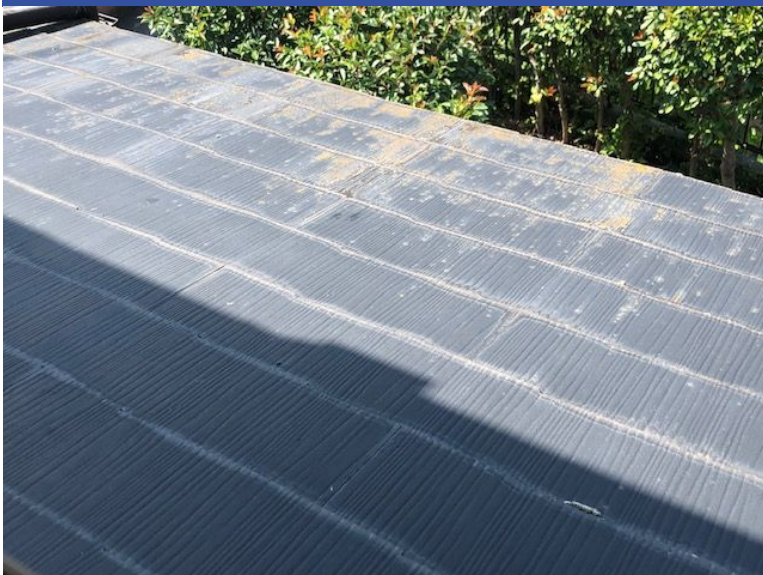
屋根

同上

※クラック部の補修は通常シーリング材で補修後に塗装ですが、シーリング部の塗装仕上がりが悪く、シーリング補修部は弱い為、ベストホームはタスマジック工法での補修を推奨させていただきます。

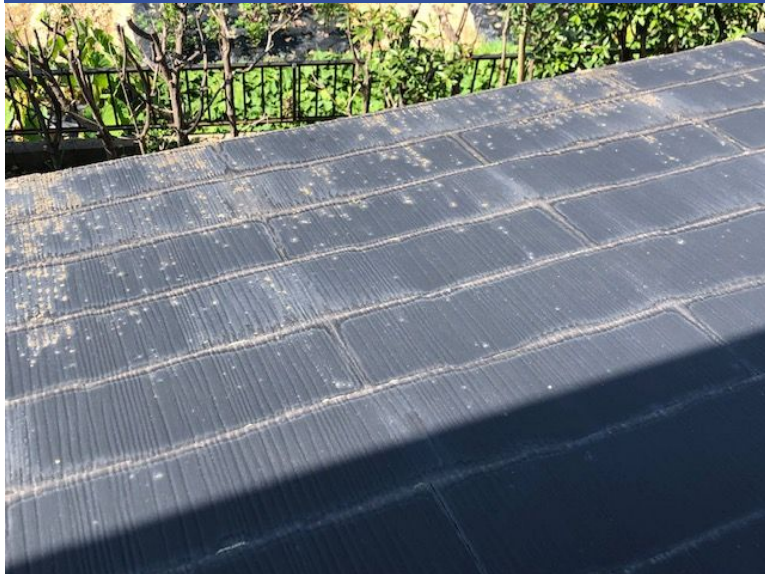
屋根

同上

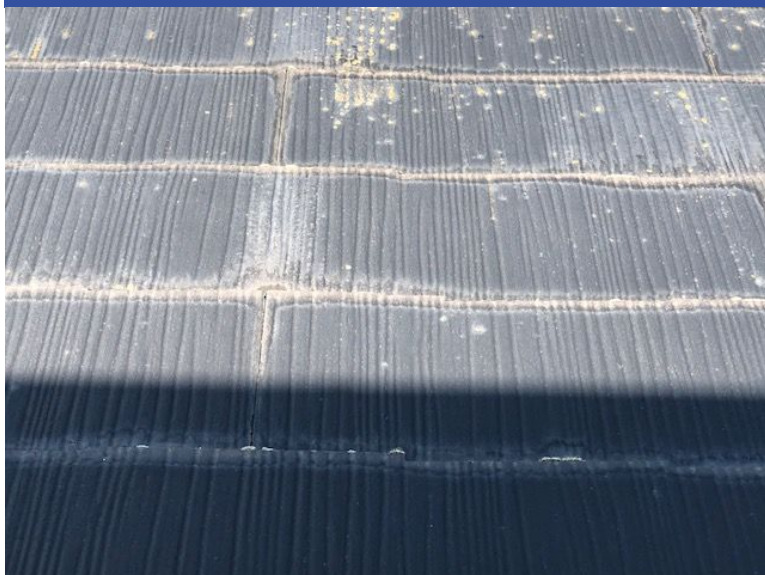
屋根

同上

※前回の塗装時に縁切り作業をおこなっておらず、屋根内の湿気等が逃げない状態になっており、屋根材の縁部分が白くなっており劣化が進むと屋根塗料の剥離や雨漏れ等につながります。
屋根塗装は縁切り又はタスペーサー設置が必要となります。

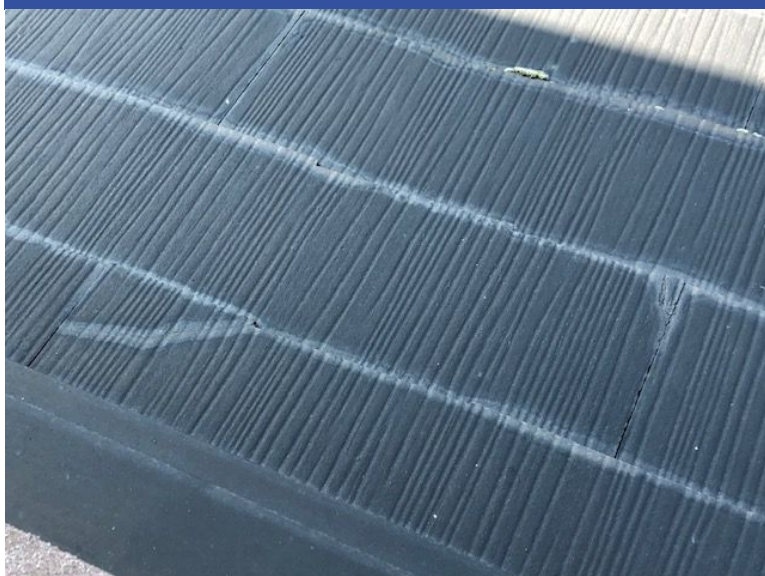
屋根

同上

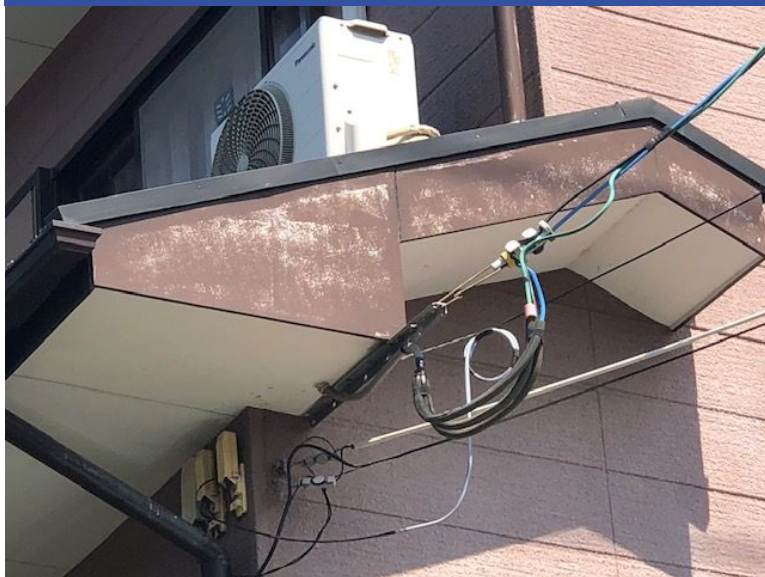
破風

経年劣化しています。
劣化すると腐食、お住まいの痛みにつながりますので、下塗り・上塗りをおこないます。

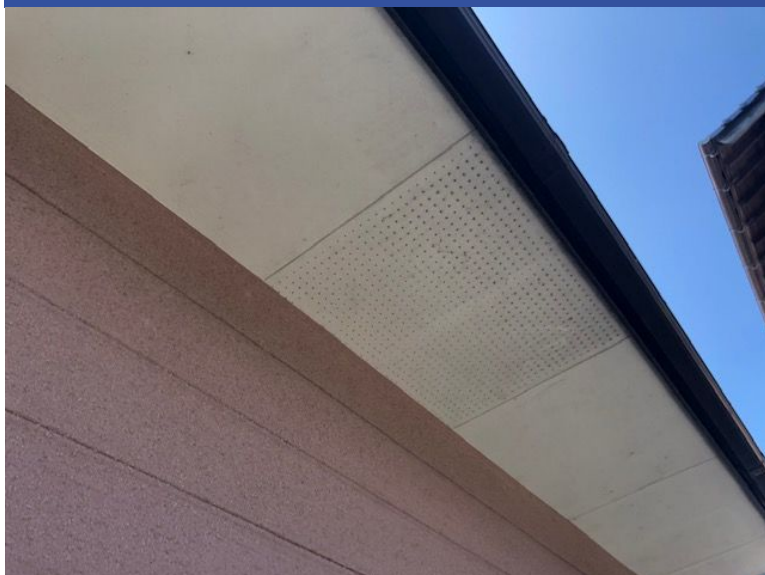
軒天

経年劣化しています。
この部分は有孔ボードや軒天換気等を使用する場合もあり、屋根裏部の湿気を逃がす部分になります。
この部分は使用塗料を間違えると剥離等の不具合につながりますので、通気性の良い軒天専用の塗料で塗装をおこないます。

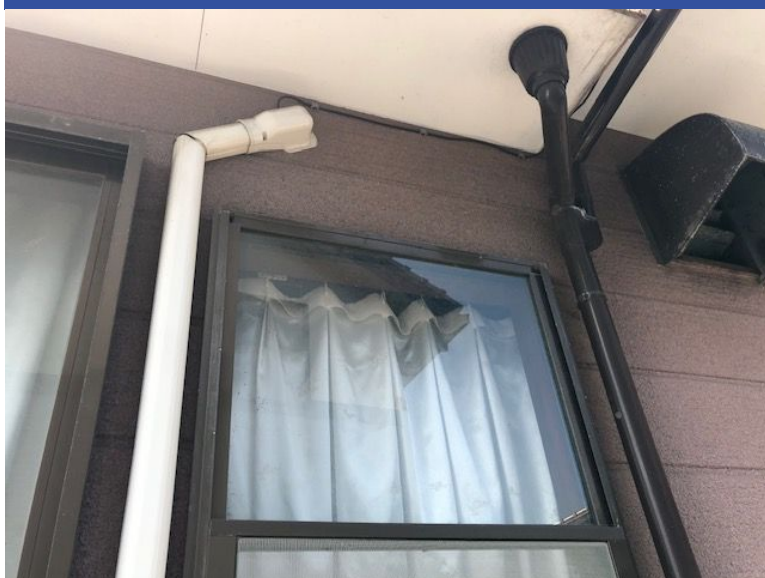
樋・ダクトカバー

この部分は塩ビ素材になります。
劣化すると割れが生じたりすることがありますので、塩ビ専用の下塗りをおこない塗装をしていきます。

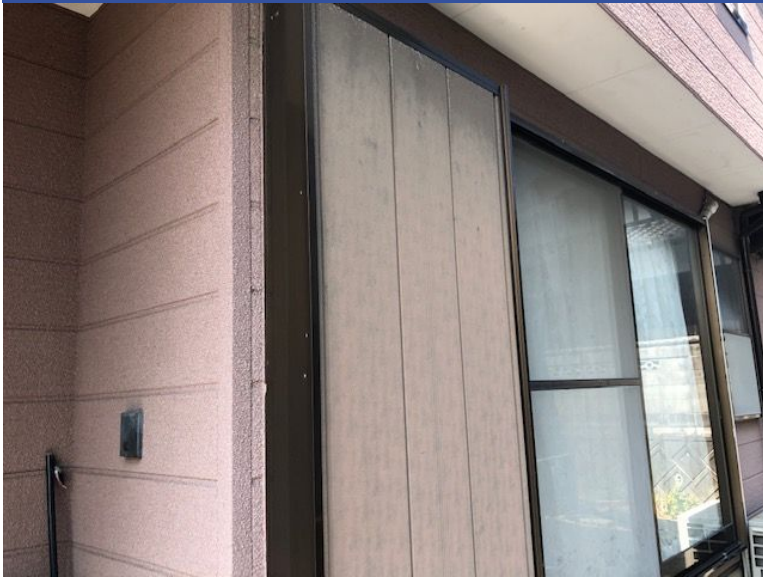
雨戸

こちらは鉄・スチール素材になります。劣化が進むと腐食やサビの発生がしてきますので、劣化が進む前のメンテナンスをお勧め致します。

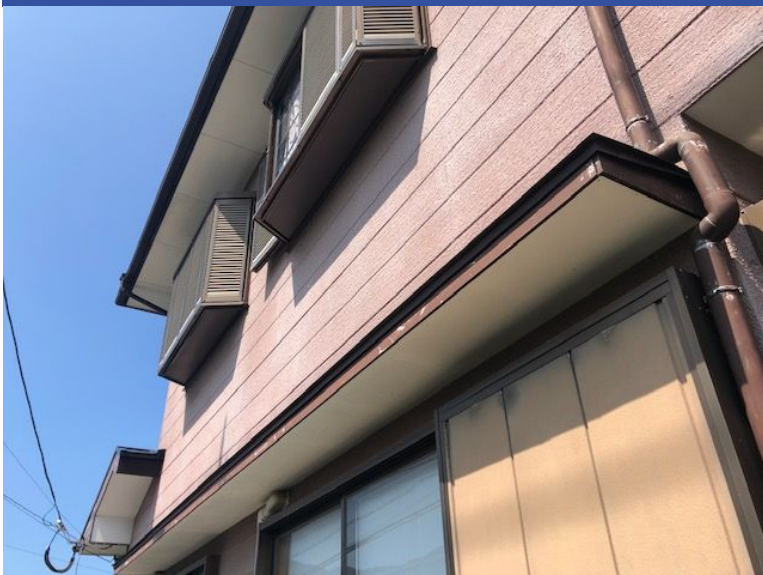
小庇

同上

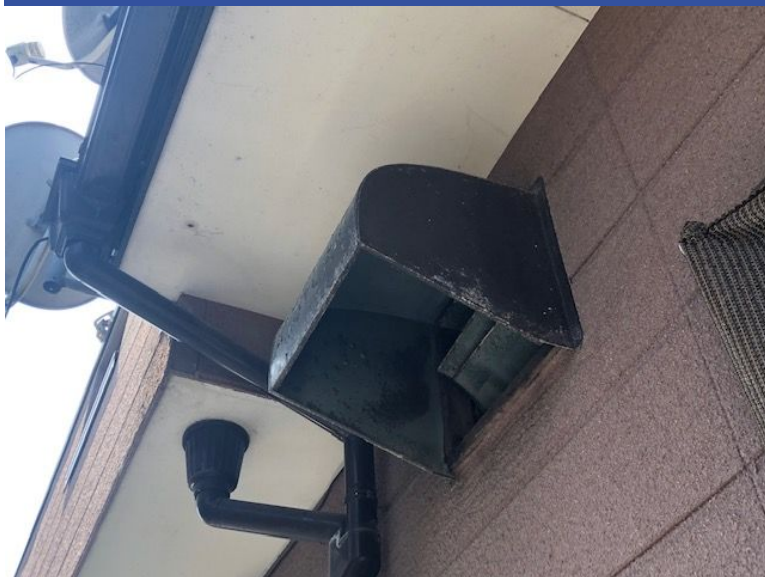
換気フード

同上

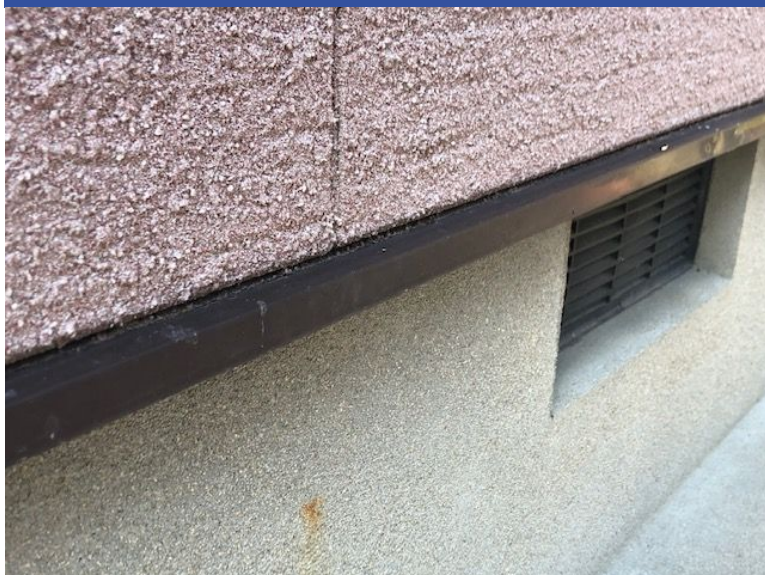
水切り

同上

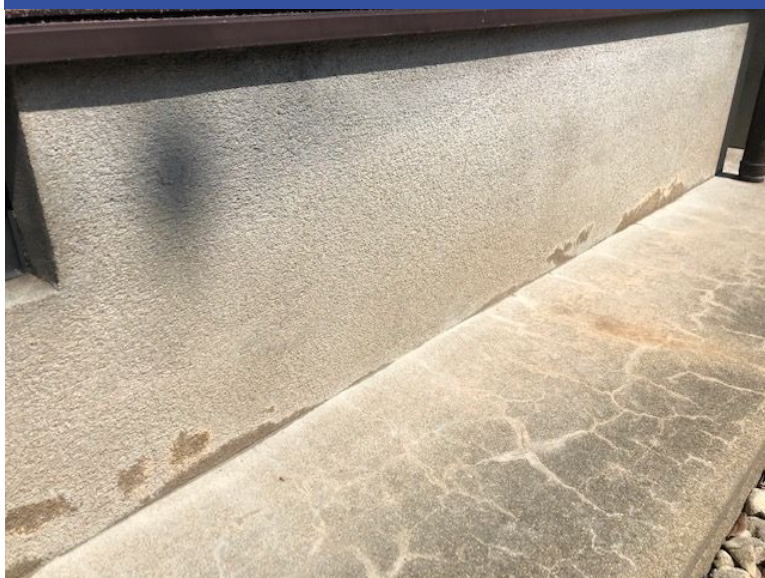
基礎

アルカリ性のコンクリートは空気中の二酸化炭素や酸性雨と結合することによって徐々に中性化されます。

中性化されたコンクリートは表面にヒビが入るだけでなく、内部の鉄筋の腐食や膨張につながり構造物の性能低下につながりますので、シーリング等で補修をおこないます。

※0.3mm以上のクラックは、シーリング材等での補修が必要になります。

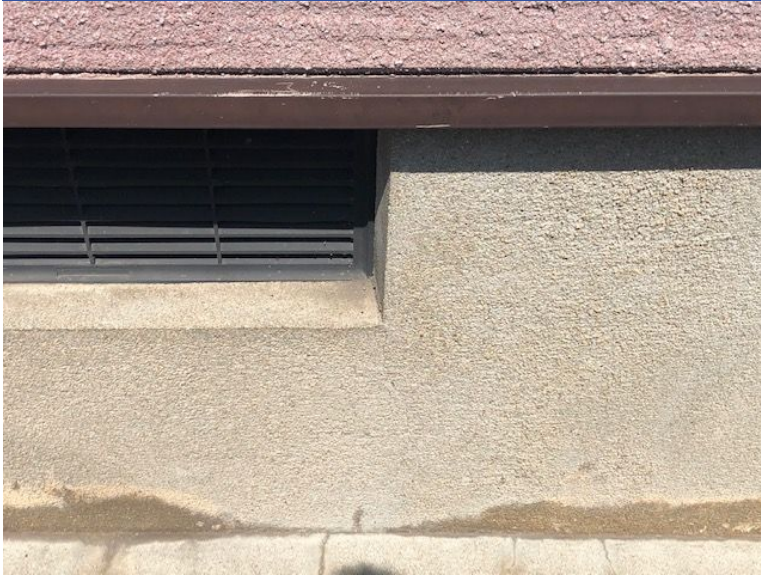
基礎

同上

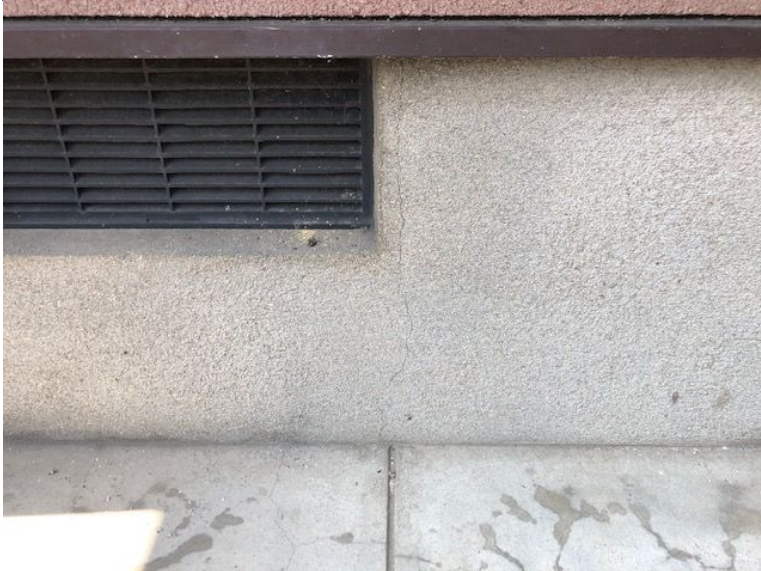
基礎

同上

※0.3mm以上のクラック幅はコーキング材等での補修が必要です。

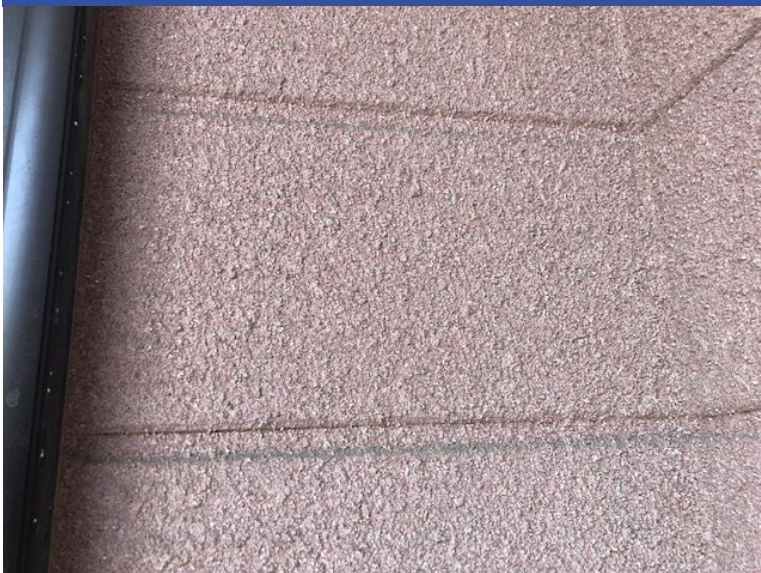
外壁 現状

外壁表面がスキン仕上げになっており、汚れが付着しやすく、サッシ廻り等の雨筋汚れ等も目立っております。汚れは美観を損ねるだけでなく、カビの発生要因にも繋がりますので、低汚染系の塗料等の施工をお勧め致します。

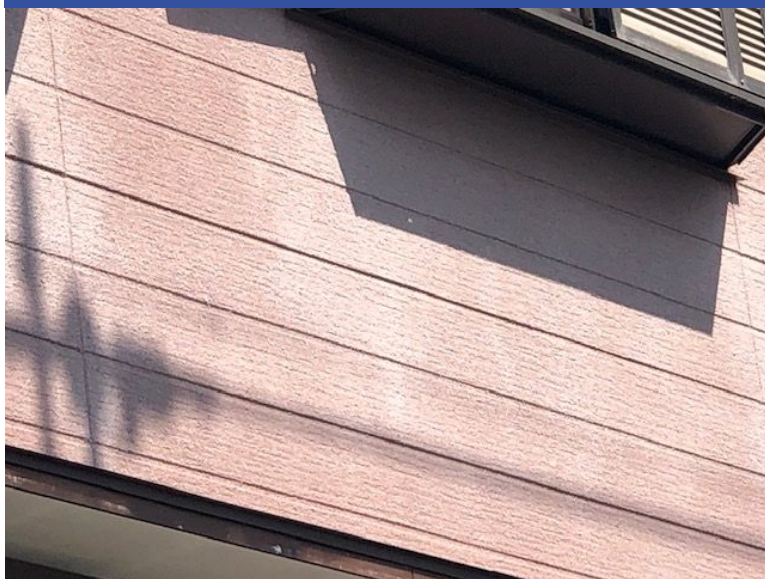
外壁 色褪せ

塗膜の表面が劣化し、全体的に色褪せ等が見られます。

この状態になると表面から水や湿気を吸い込んでしまい、外壁や中の躯体の痛みにつながりますので、早めの塗装をお勧めします。

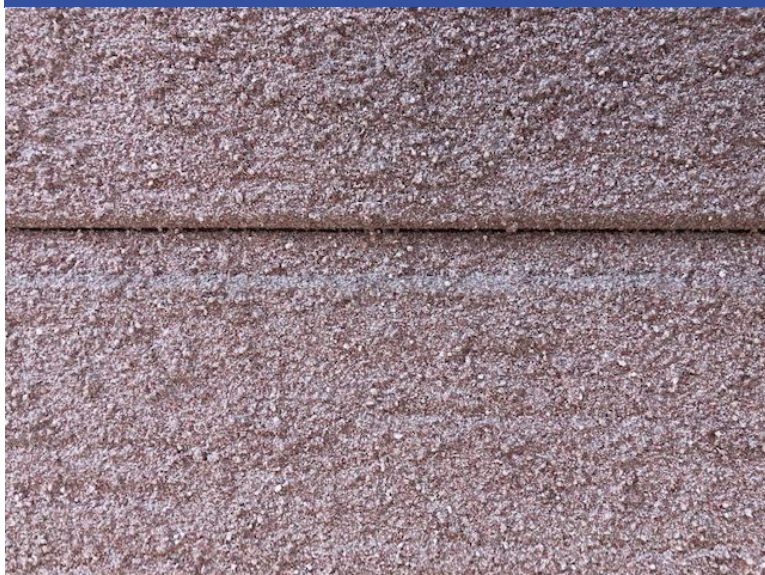
外壁 相じゃくり

サイディングとサイディングとの隙間部分ですが、この部分は新築当初から隙間が開いており水切りと同様に建物内の湿気が逃げる構造となっております。

塗装施工時の埋まったり隙間が開いたりする状態になりますが、建物の為には埋める必要はありません。

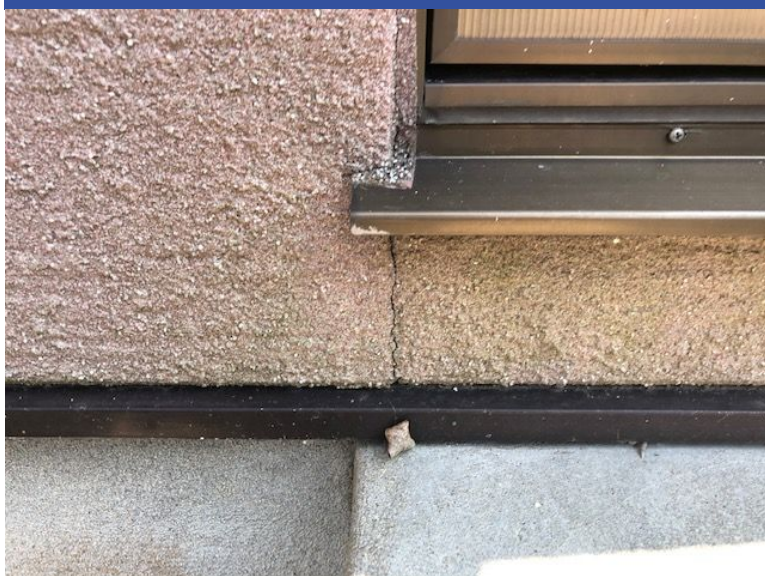
外壁 クラック

劣化している部分があります。

この部分から雨水や湿気、炭酸ガス等が直接浸入し躯体・ボードの痛みや建物の寿命に繋がりますので、下塗りやシーリング材等で補修をおこない、塗装をしていきます。

※0.3mm以上のクラックは、シーリング材等での補修が必要になります。

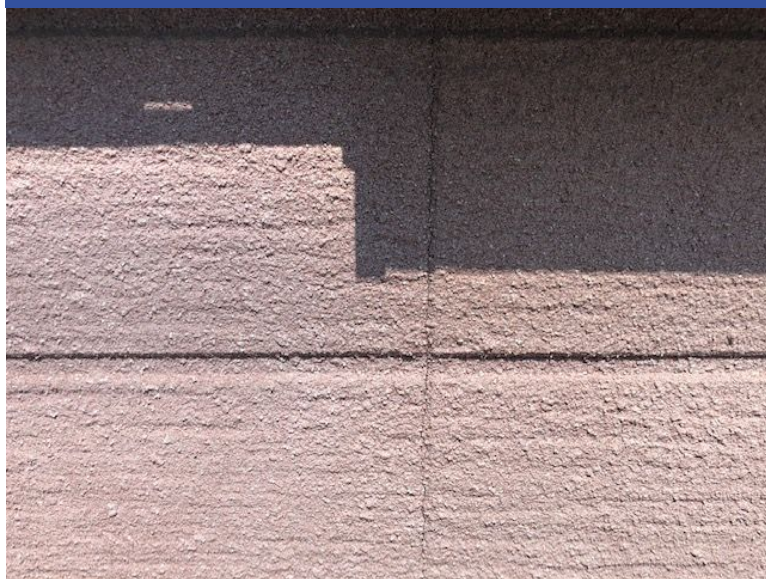
ボードシーリング劣化部

【補修パターン①】

既存シーリング撤去→バックアップ材(必要な部分)及びシーリング材充填→シーリング部 スキン吹き戻し(シーリング部のみ吹くので既存とのスキン目の違いがでます)→下塗ウール仕様(微弾性フィラー)→各種上塗2回
 ※既存壁面とシーリング部とのリシン目の差が出ます。
 ※補修吹きがありますので、コストがかかります。

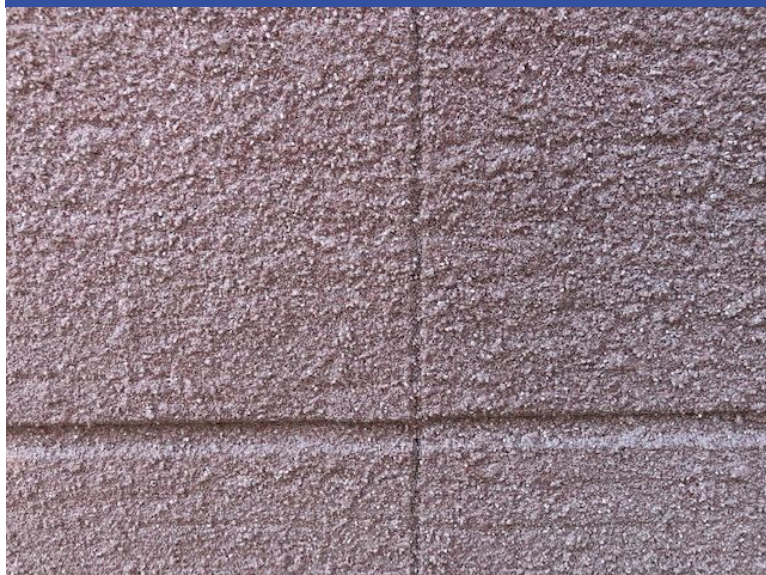
ボードシーリング劣化部

【補修パターン②】

既存シーリング撤去→バックアップ材(必要な部分)及びシーリング材充填→下塗マスチック仕様(微弾性フィラー)→各種上塗2回
 ※全体の塗膜が厚膜になりシーリング部の防水性も高まりますが、全体表面の仕上がりがりシン肌からマスチック肌となります。
 ※下塗材の量等が増え、コストがかかります。

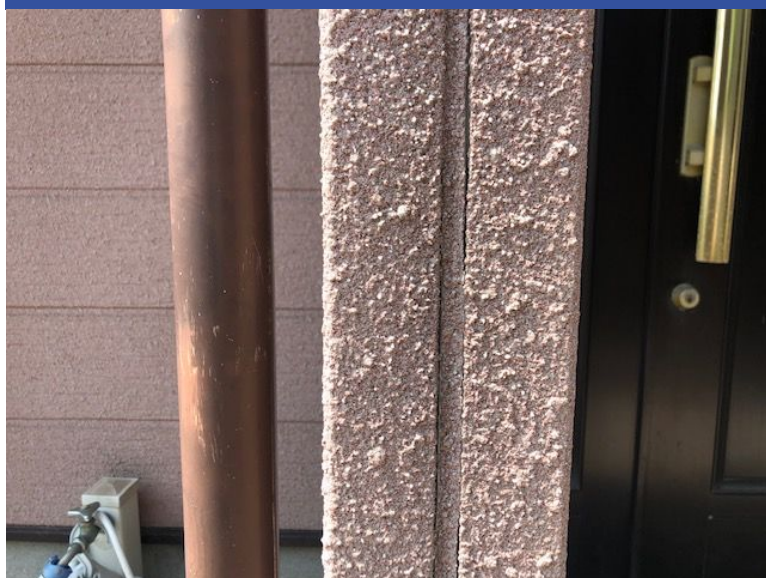
ボードシーリング劣化部

【補修パターン③】

既存シーリング撤去→バックアップ材(必要な部分)及びシーリング材充填→下塗ウール仕様(微弾性フィラー)→各種上塗2回

※コストが抑えられます。
 ※シーリング補修部の肌が平滑となり、壁面との仕上りの差が出ます。
 ※シーリング補修部のみローラー肌合わせも可能ですが、上記同様仕上りの差が出ます。

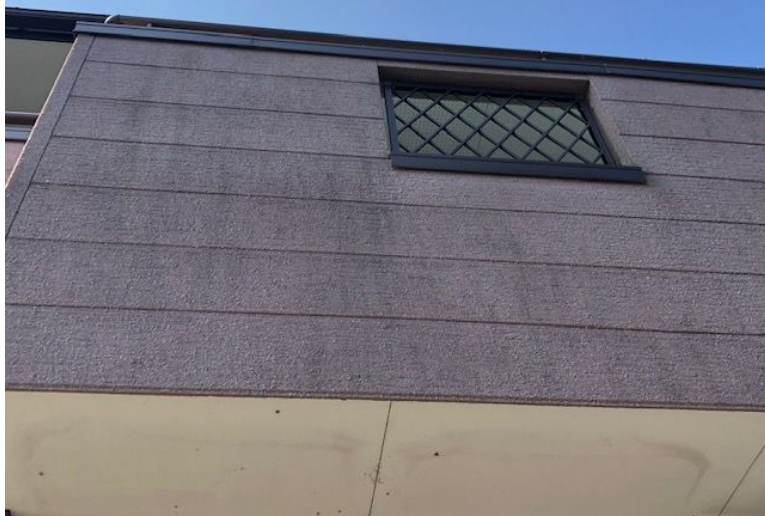
外壁 カビ発生部

カビの発生が見られます。
カビの上いくら良い塗装をしても、カビの根が残っている以上塗膜を突き破って表面化してきますので、カビの根を抑える必要があります。

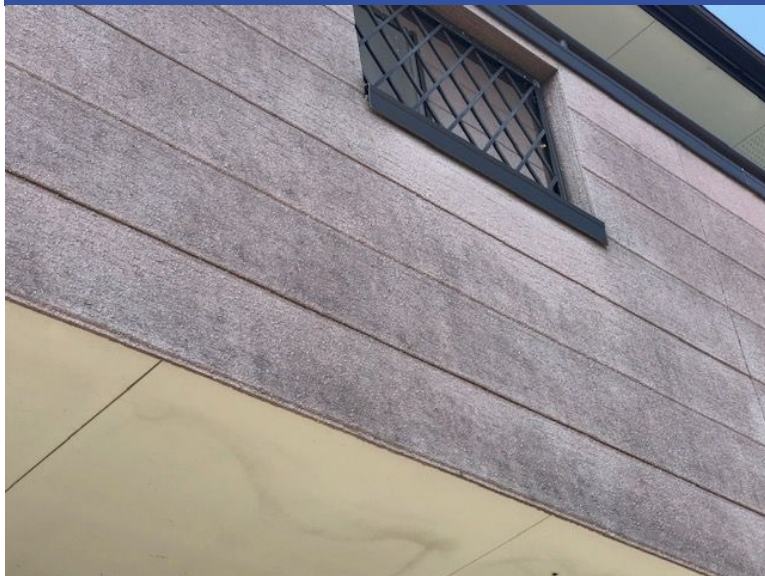
外壁 カビ発生部

対処方法
いくら高圧洗浄をかけても、カビの根が残ってしまいますので、カビの根を殺す防カビ下塗りをおこない、下塗り・上塗り二回の三層四工程をおこないます。

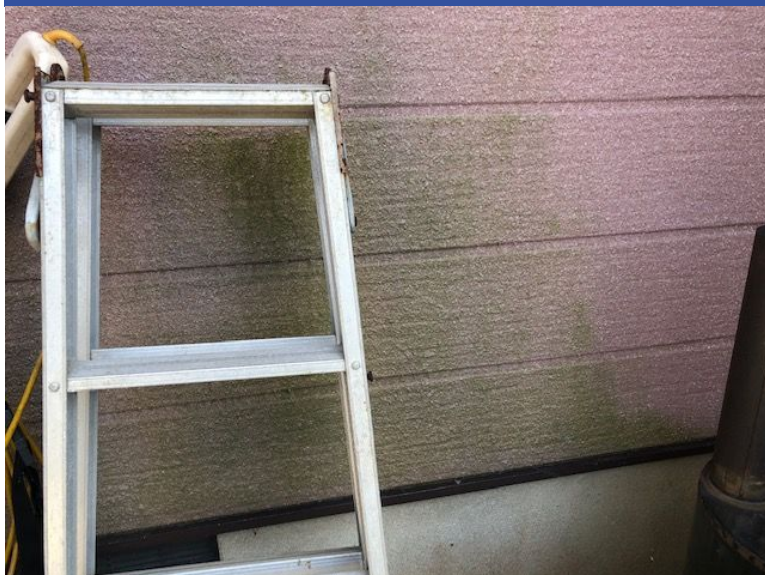
外壁 カビ発生部

同上

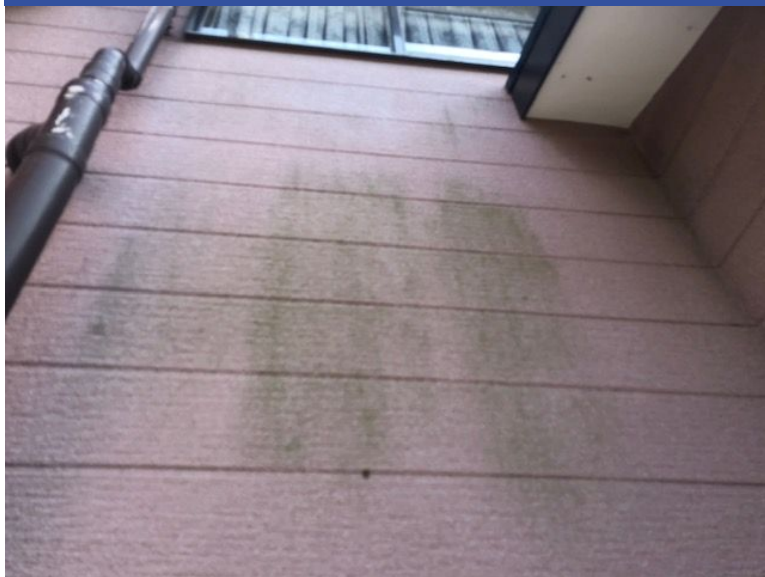
外壁 カビ発生部

同上

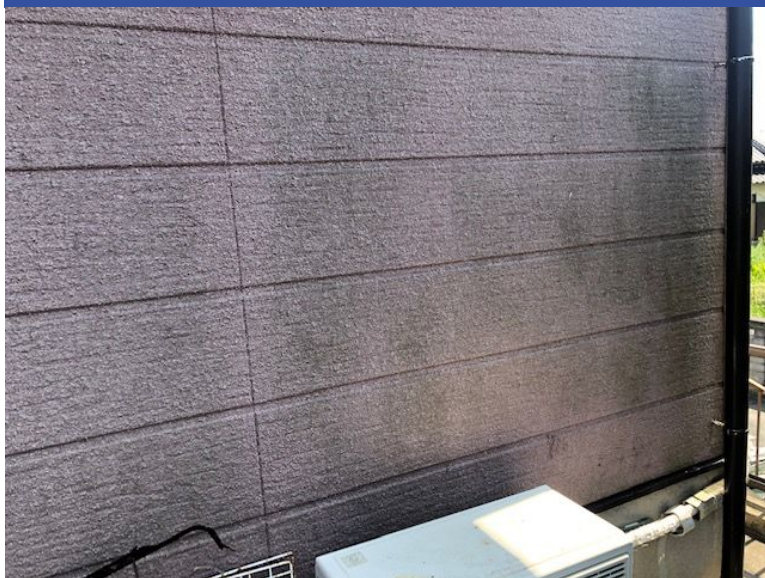
外壁 カビ発生部

同上
