外壁・付帯 塗装工事

福岡県田川市伊加利

作成日 2020/09/30

ベストホーム株式会社

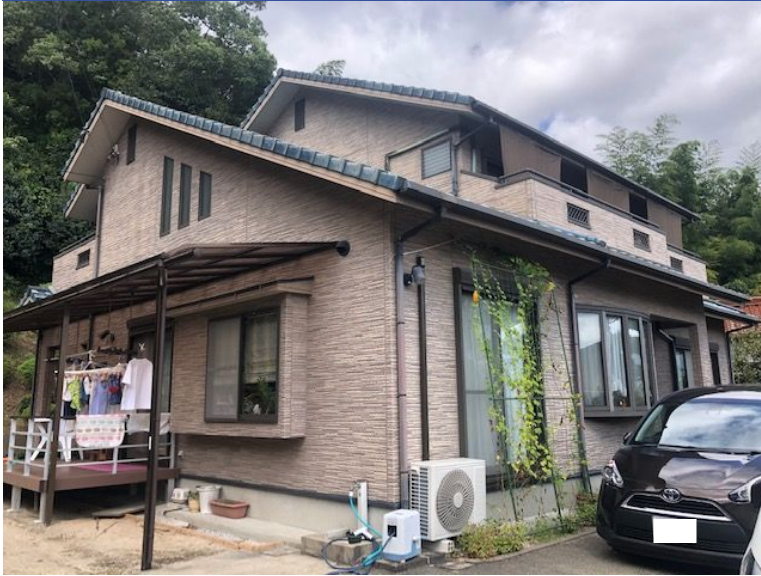
外観

テラス屋根の部分に関しましては、年数が経っており足場を組む際に屋根材を外すと、経年劣化している為割れる恐れがあります。

施工方法としましては

- ①全面張替え(別途費用)
- ②既存脱着・取付(別途費用)
- ③下からサポートをして足場設置

※②③に関しましては、割れた屋根材の交換は別途費用がかかりますので御了承下さい

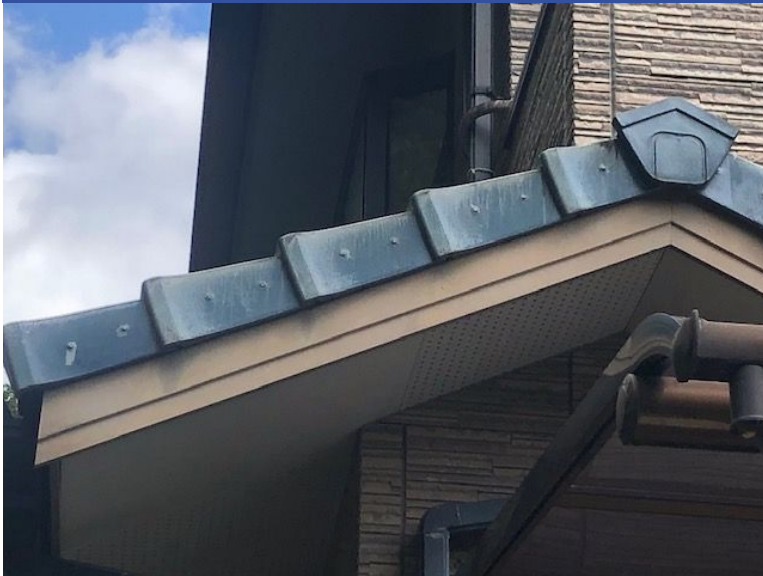
破風

経年劣化しています。
劣化すると腐食、お住まいの痛みにつながりますので、下塗り又はケレン等の下地処理・上塗りをおこないます。

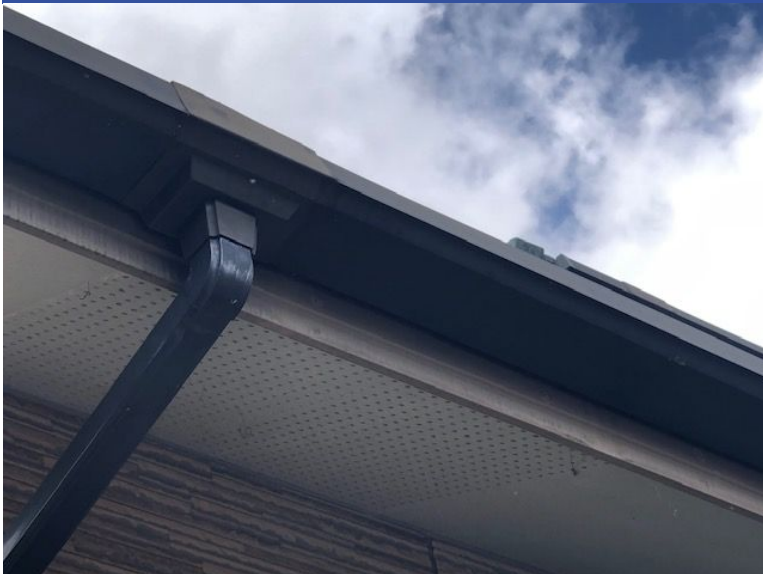
鼻隠し

同上

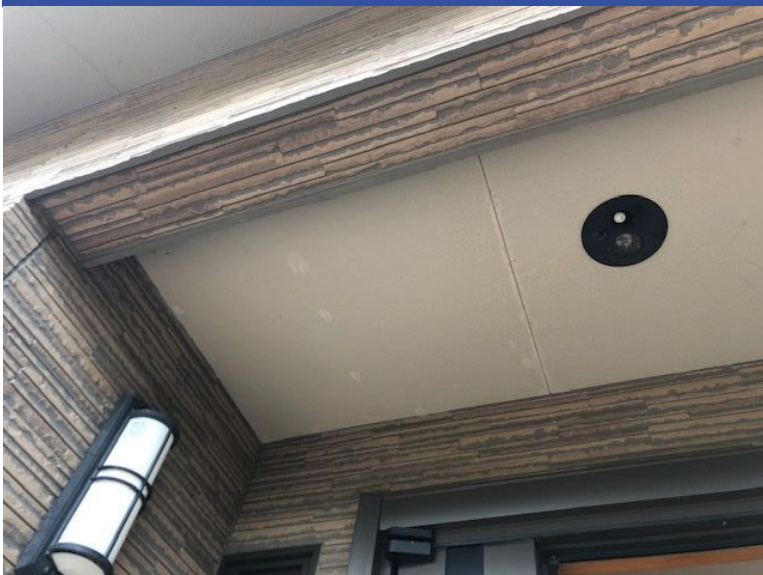
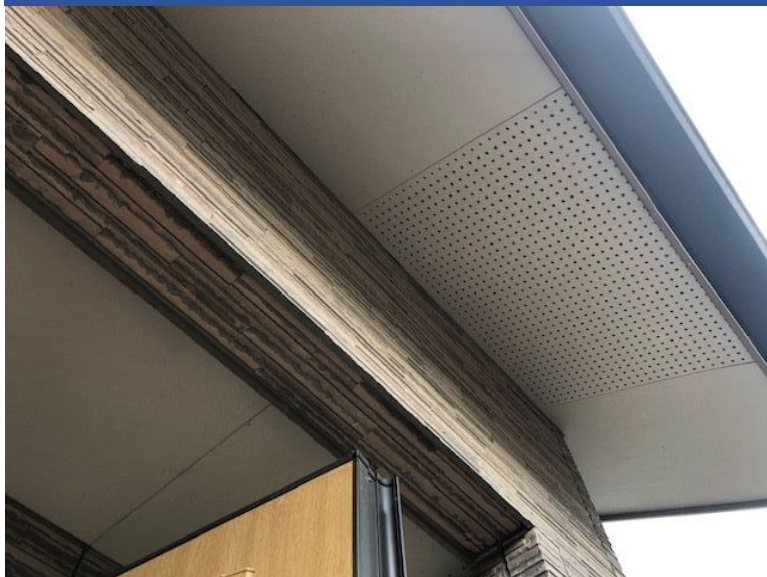
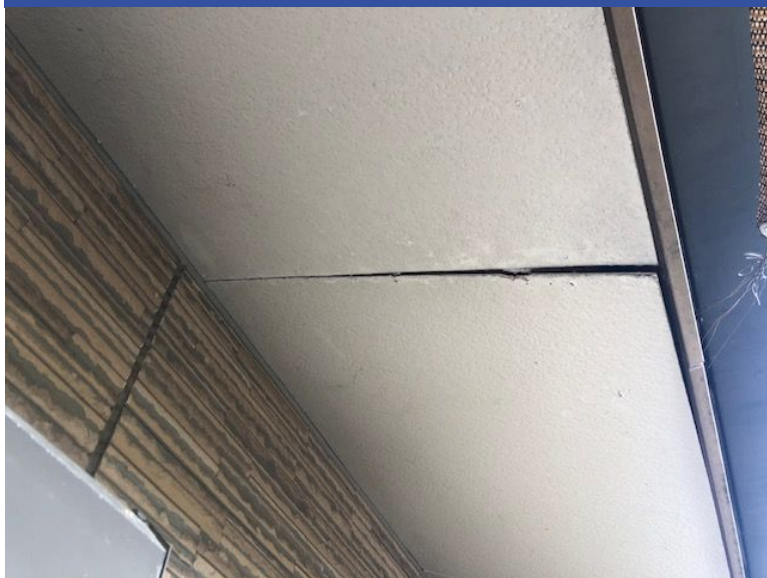
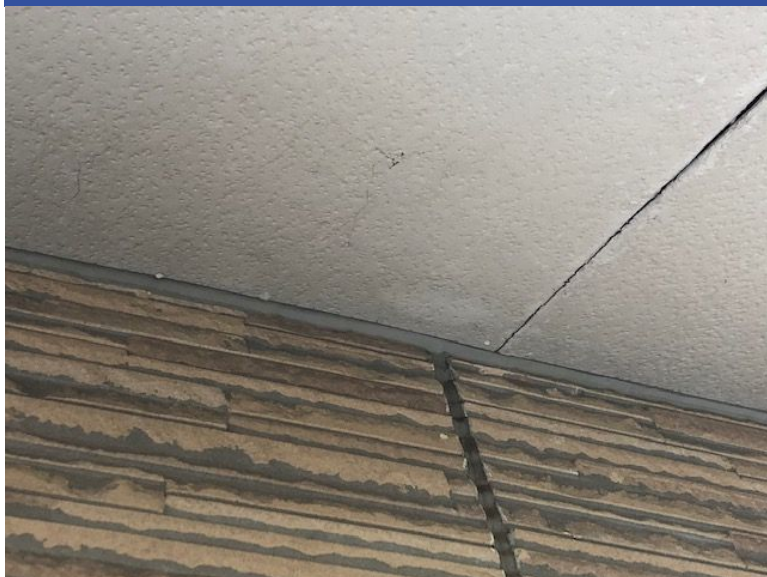
軒天

経年劣化しています。
この部分は有孔ボードや軒天換気等を使用する場合もあり、屋根裏部の湿気を逃がす部分になります。
この部分は使用塗料を間違えると剥離等の不具合につながりますので、通気性の良い軒天専用の塗料で塗装をおこないます。

※外壁と軒天の取り合いにもシーリング部分があります。こちらも施工が必要になります。

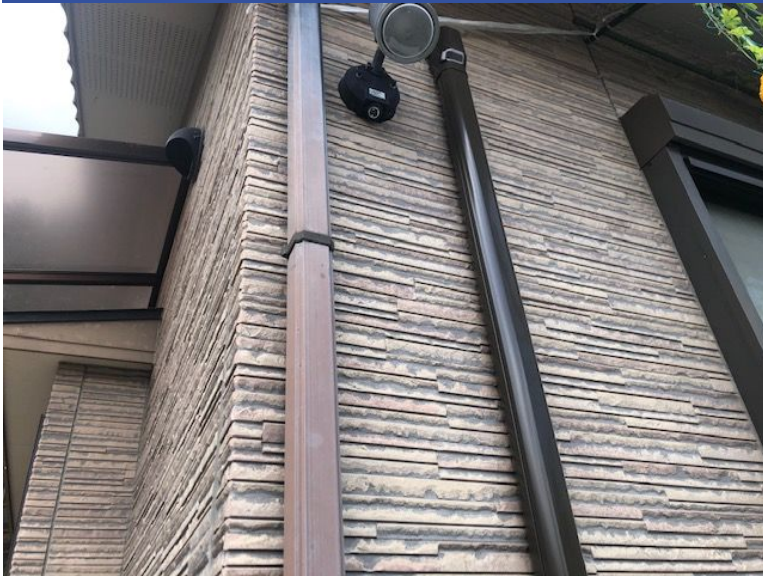
樋・ダクトカバー

この部分は塩ビ素材になります。劣化すると割れが生じたりすることがありますので、塩ビ専用の下塗り又はケレン等の下地処理・上塗をおこないます。

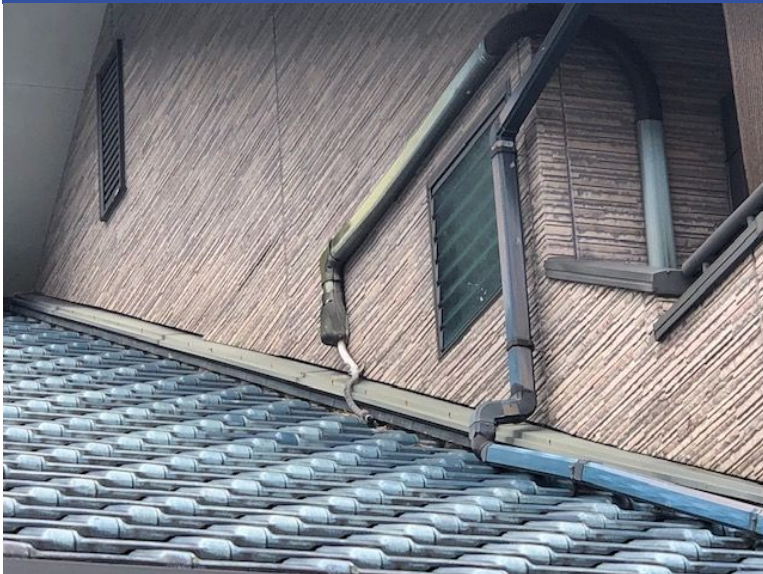
屋根水切り

こちらは鉄・スチール素材になります。劣化が進むと腐食やサビの発生がしてきますので、劣化が進む前のメンテナンスをお勧め致します。

サビが発生しているうえに塗装をしてもすぐにサビが表面化してきますので、ケレン作業・サビ止め等の下地処理を行い塗装をしていく必要があります。

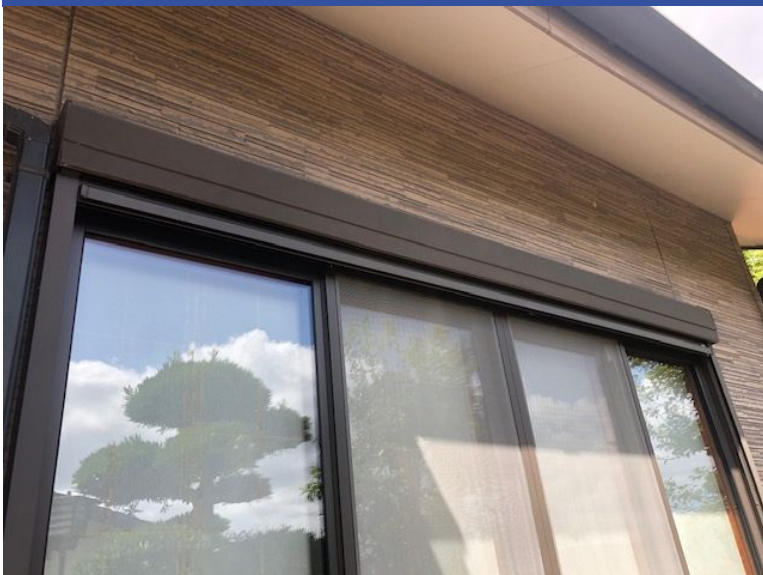
シャッターボックス

同上

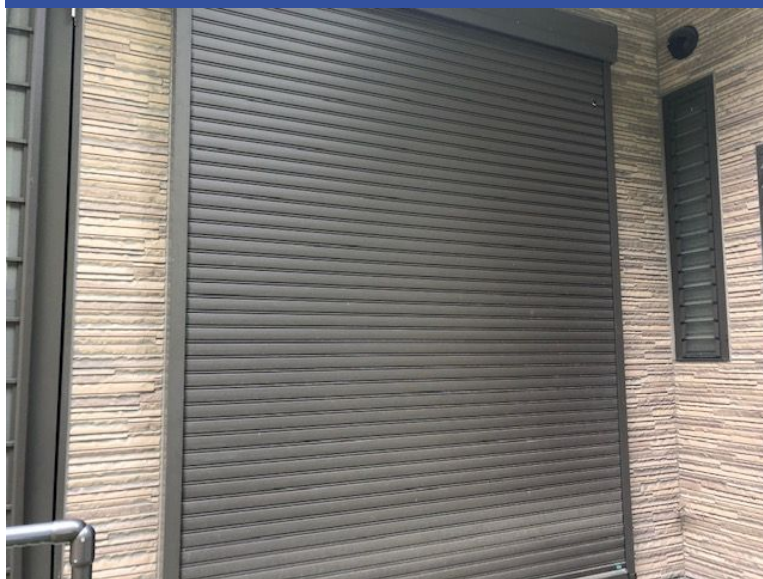
シャッター

同上

※シャッター面：『塗装』『磨き』どちらかの施工となります。

【塗装】

メリット：表面のサビ等が発生している場合は、全体的に綺麗になります。

デメリット：表面に塗料の厚みが付く為、シャッターの上げ下げがしにくく、巻き込みキズが入る恐れがあります。

【磨き】

メリット：シャッターの上げ下げは現状と変わらず、サビの発生を少し抑えます。

デメリット：現状のサビ等の傷みは残ったままになりますので、シャッターだけ今のままとなります。

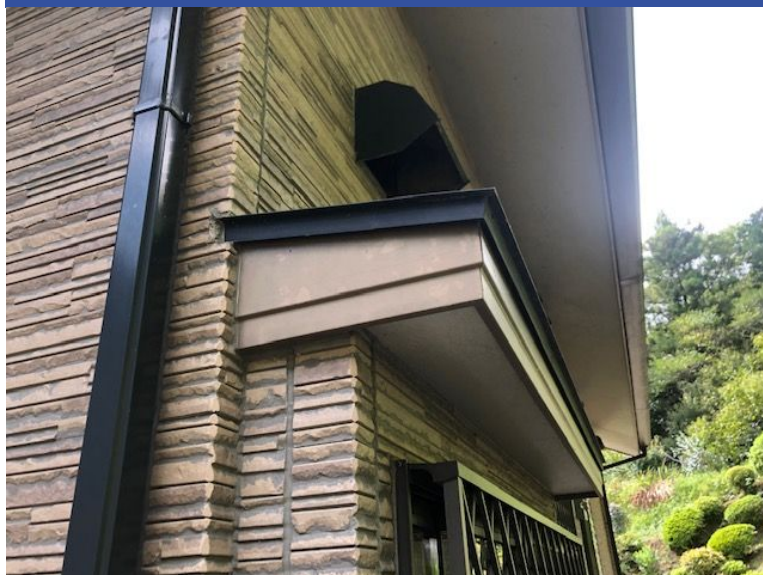
小庇

同上

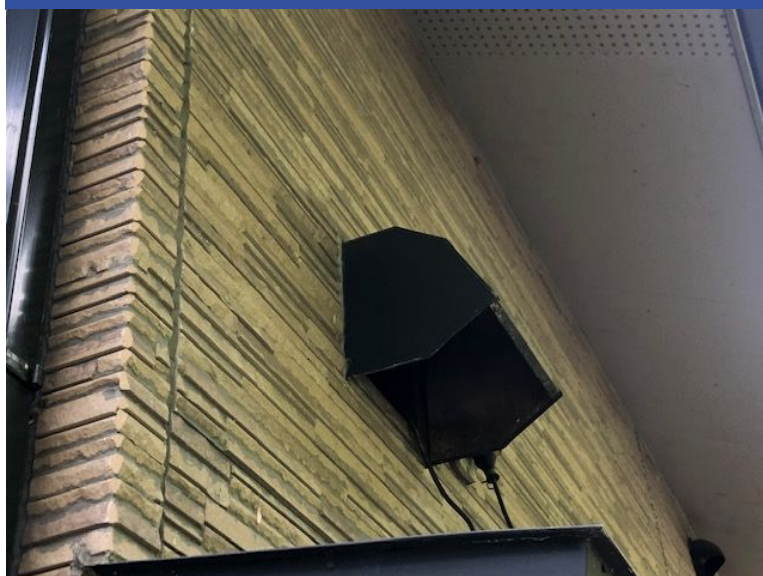
換気フード

同上

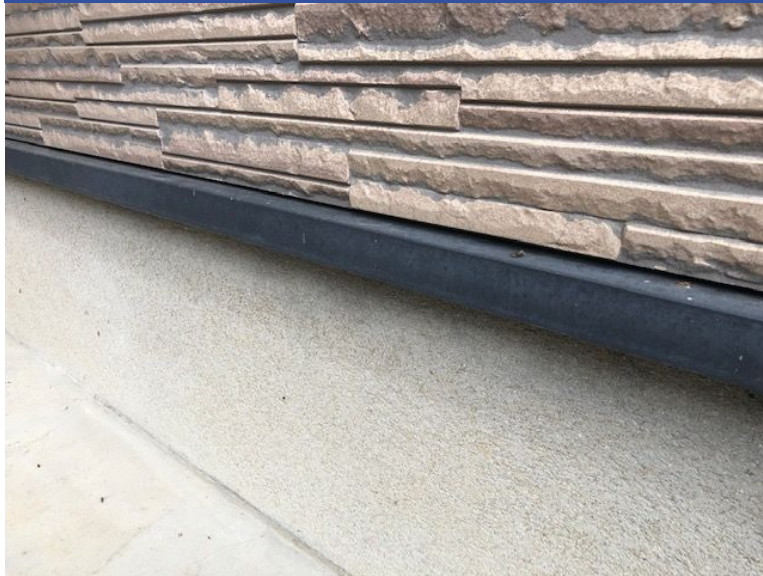
水切り

同上

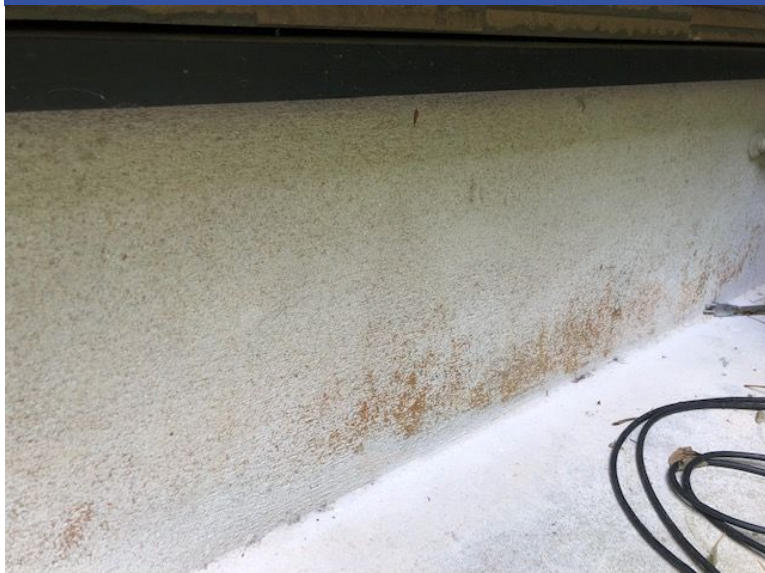
基礎

アルカリ性のコンクリートは空気中の二酸化炭素や酸性雨と結合することによって徐々に中性化されます。

中性化されたコンクリートは表面にヒビが入るだけでなく、内部の鉄筋の腐食や膨張につながり構造物の性能低下につながりますので、シーリング等で補修をおこないます。

※カビの発生も全体的に見られます。基礎塗装前に防カビ下塗り(バリアー)でカビ菌を抑制し、基礎塗装をおこないます。

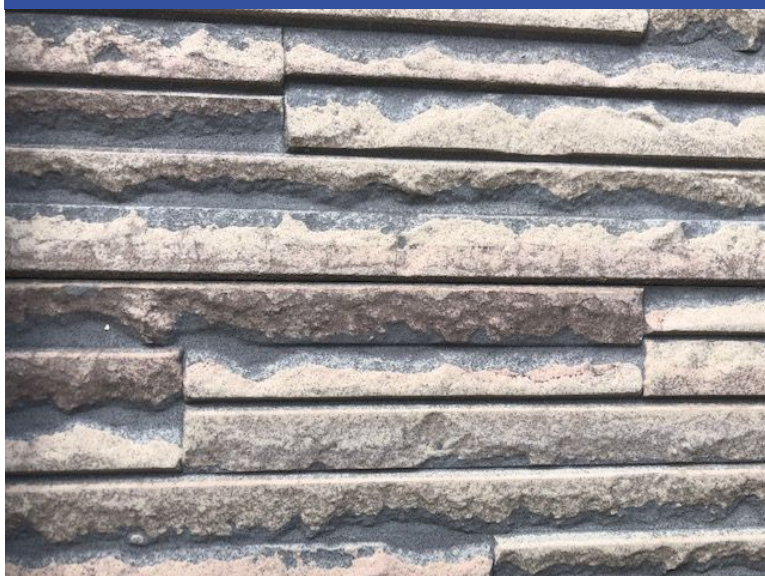
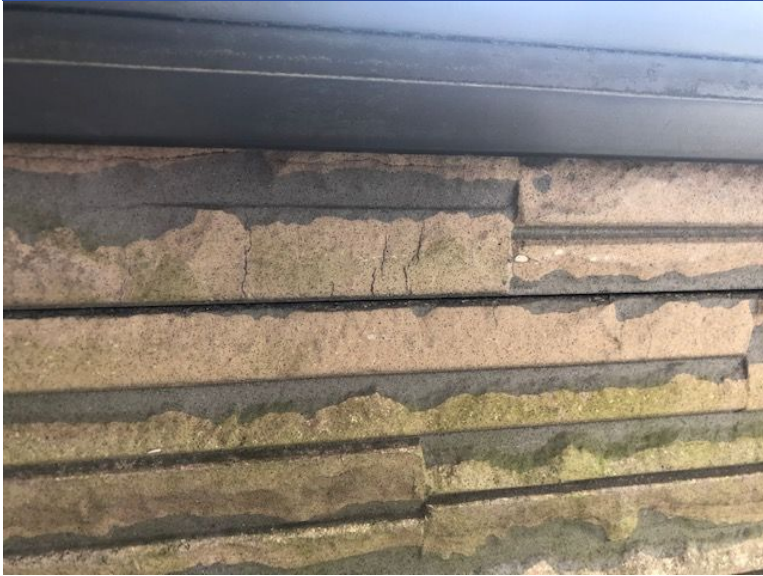
外壁 相じゃくり

サイディングとサイディングとの隙間部分ですが、この部分は新築当初から隙間が開いており水切りと同様に建物内の湿気が逃げる構造となっております。塗装施工時の埋まったり隙間が開いたりする状態になりますが、建物の為には埋める必要はありません。

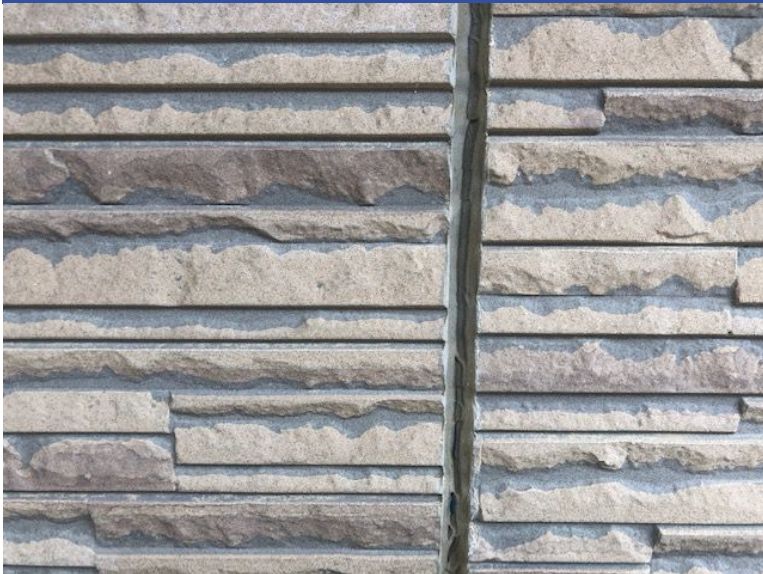
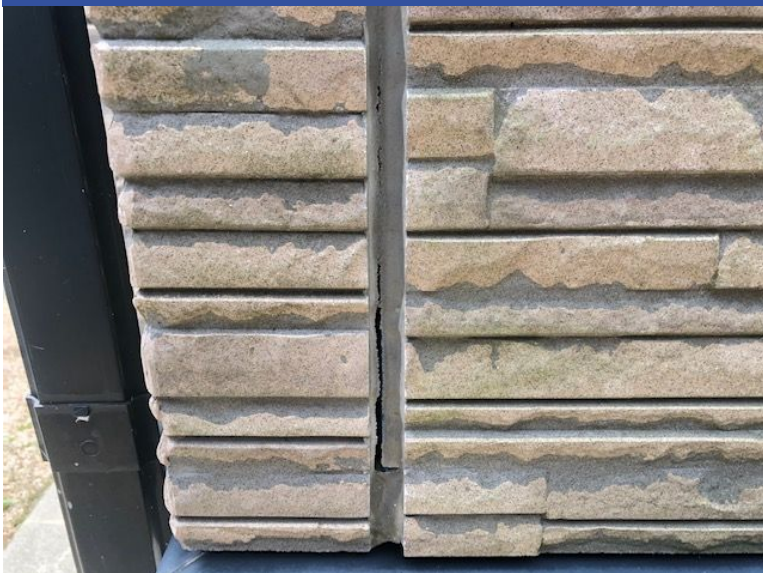
ボードシーリング劣化部

劣化している部分があります。
この部分から雨水や湿気、炭酸ガス等が直接侵入し躯体・外壁の痛みや建物の寿命につながりますので、ボードシーリング部は打替えをおこない塗装をしていきます。

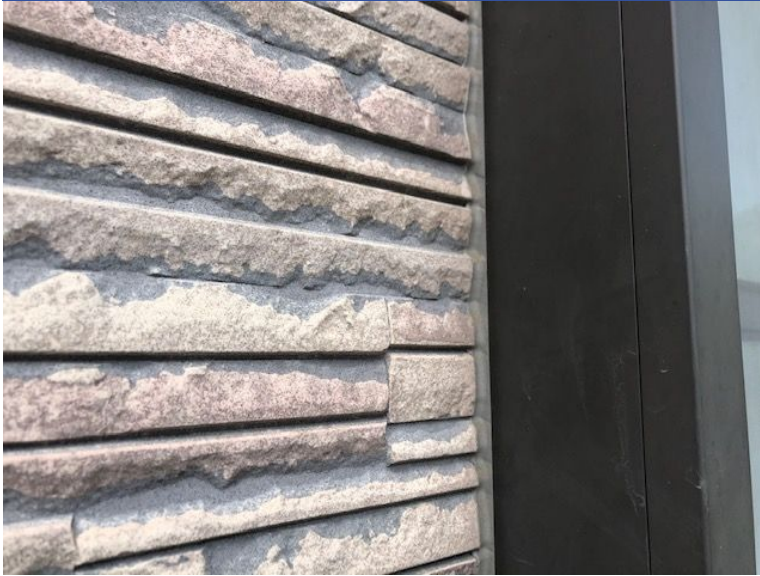
サッシ廻りシーリング部

サッシ廻りや入隅部分も劣化しています。この部分は深く撤去の際にサッシや外壁を痛めたり、打替え後に雨漏れしてくる場合がありますので、打増しをおこない塗装をしていきます。

※現状雨漏れしている場合は、打替え施工が必要になります。

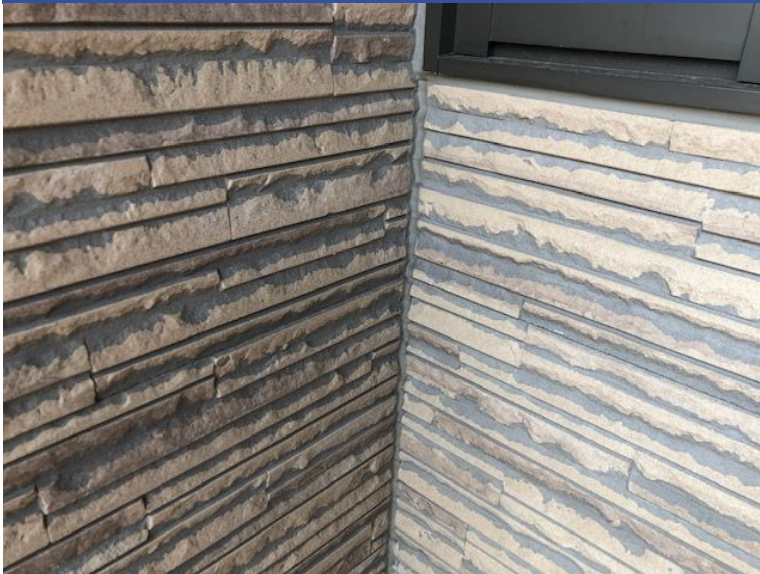
入隅シーリング部

同上

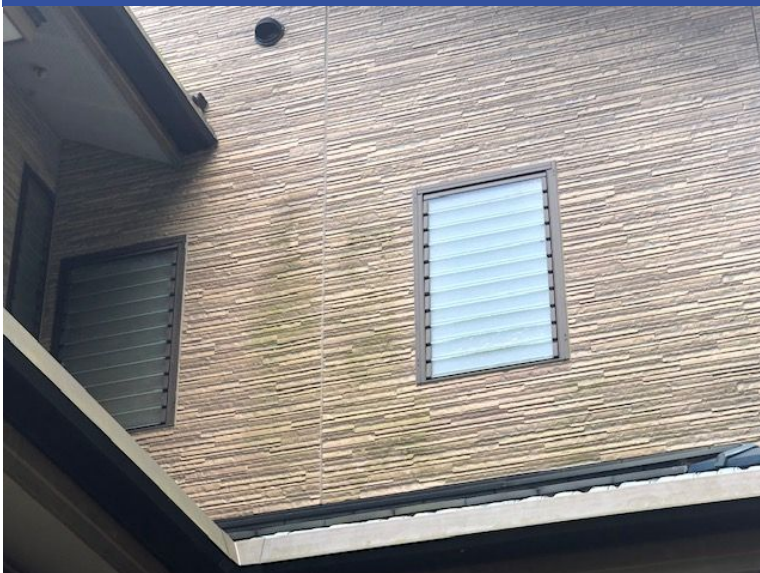
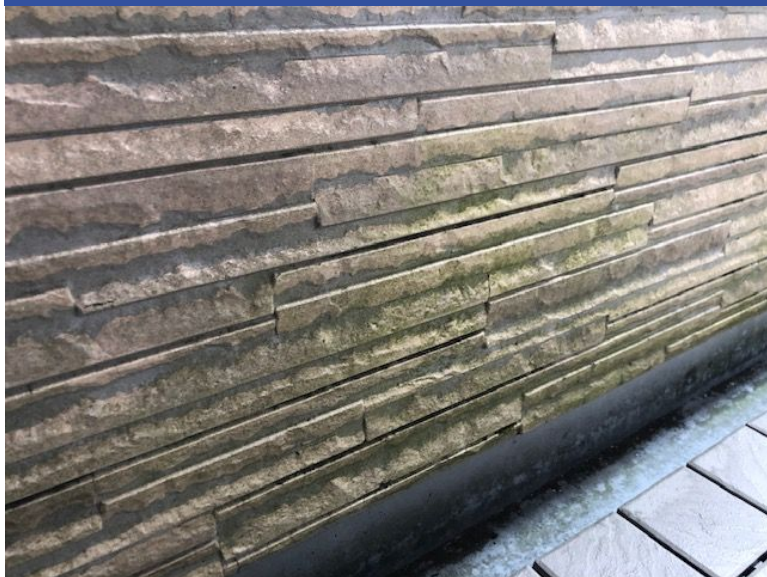
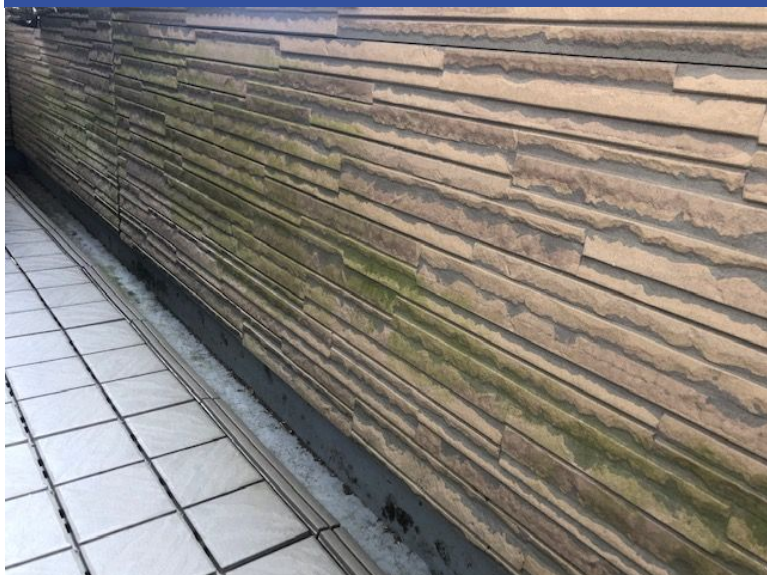
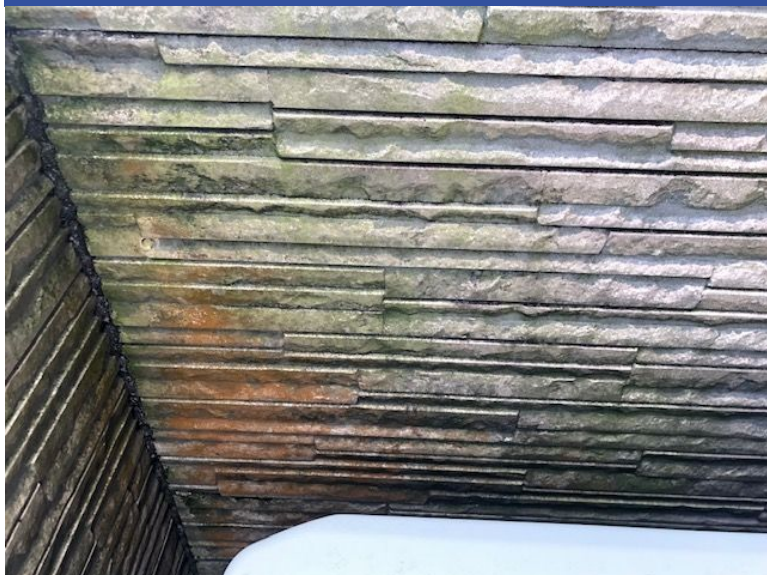
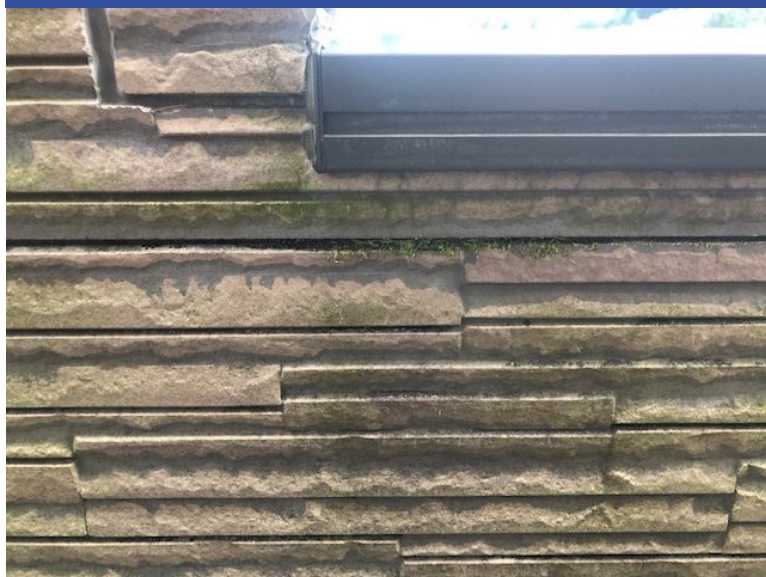
外壁 カビ発生部

カビの発生が見られます。

カビの上いくら良い塗装をしても、カビの根が残っている以上塗膜を突き破って表面化してきますので、カビの根を抑える必要があります。

いくら高圧洗浄をかけても、カビの根が残ってしまいますので、カビの根を殺す防カビ下塗りをおこない、下塗り・上塗り二回の三層四工程をおこないます。
