屋根・外壁・付帯 塗装工事

福岡県北九州市小倉南区中曽根東

着工日
完工日
作成日 2020/11/10

ベストホーム株式会社

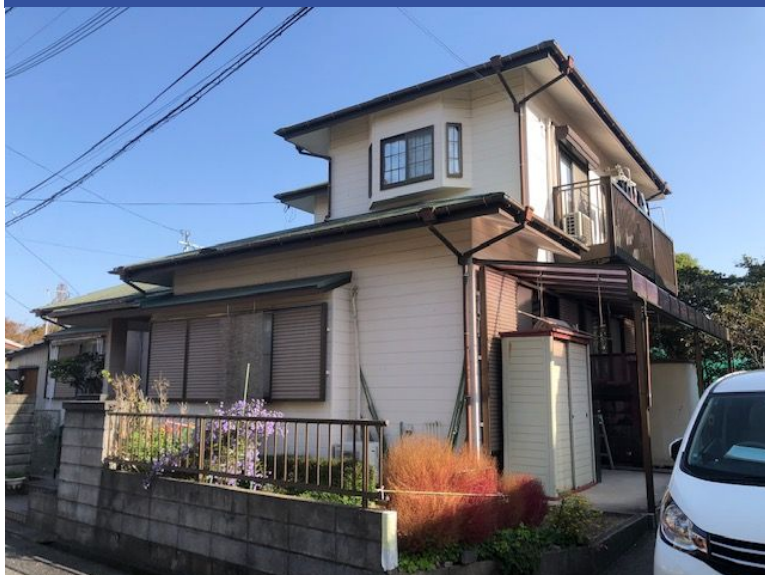
外観

テラス屋根の部分に関しましては、年数が経っており足場を組む際に屋根材を外すと、経年劣化している為割れる恐れがあります。施工方法としましては

- ①全面張替え(別途費用)
- ②既存脱着・取付(別途費用)
- ③下からサポートをして足場設置

※②③に関しましては、割れた屋根材の交換は別途費用がかかりますので御了承下さい。

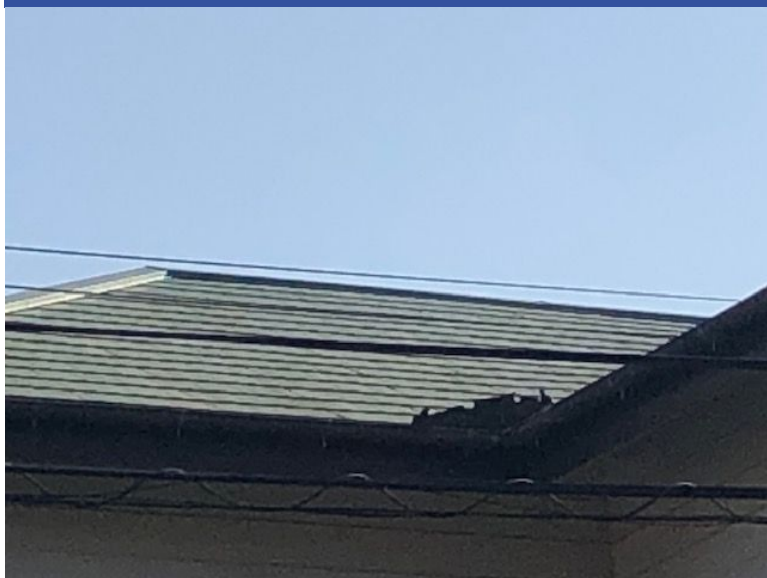
屋根

この素材はセメント:アスベスト(又はパル^o繊維)が85:15で作られています。表面の塗装が新築当時はアクリル塗装を焼き付けており、7年ぐらい経過すると表面の防水効果が低下し、だんだん反りや割れが生じてきます。劣化し割れや反りがひどくなり葺き替えとなると、アスベストが入っているので処分費がかなりかかりますので、早めの塗装と維持をお勧めします。

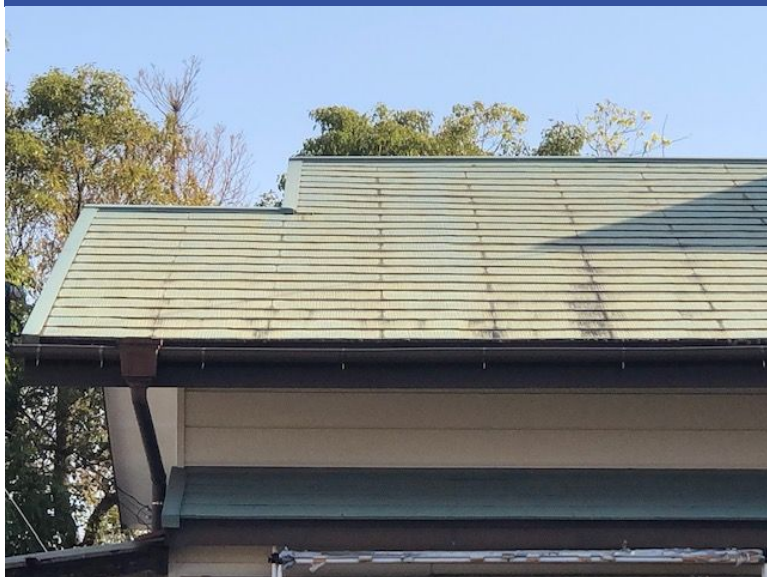
屋根

現状かなり劣化が進んでいる場合、施工直後はわかりませんが、通常の下塗・上塗2回の施工をしますと下塗り吸い込みが激しく、下塗が吸い込んだ分上塗も吸い込み、数年後に早期色褪せになりますので、この場合は下塗2回・上塗2回の4工程をお勧め致します。

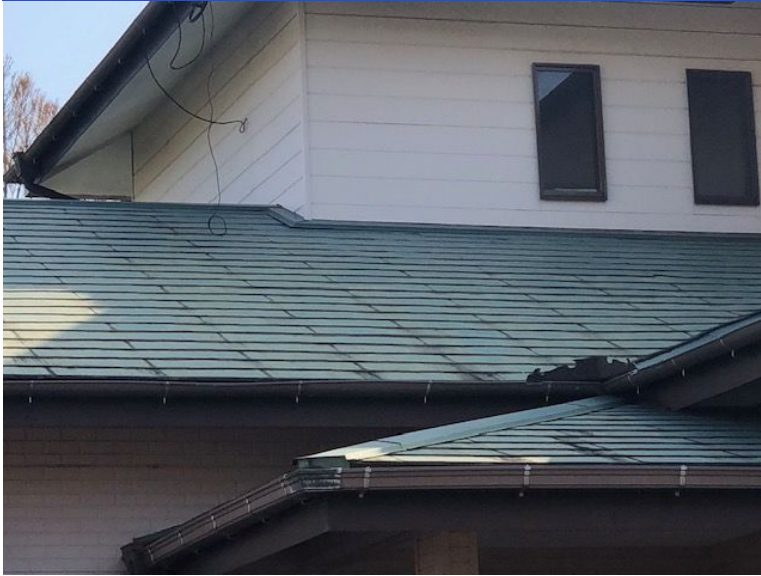
屋根

同上

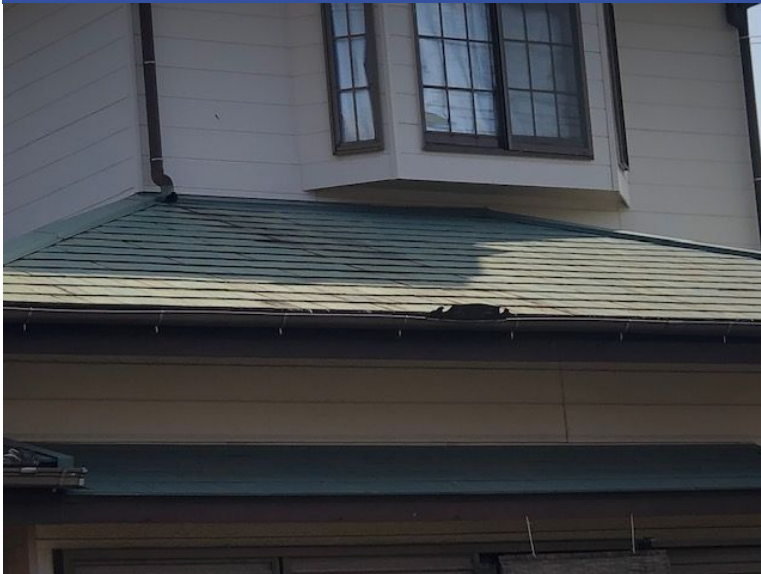
屋根

同上

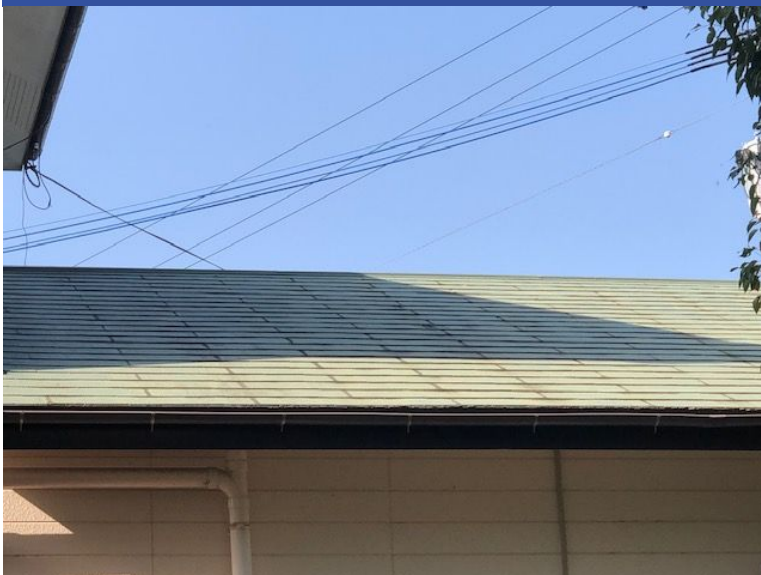
屋根

同上

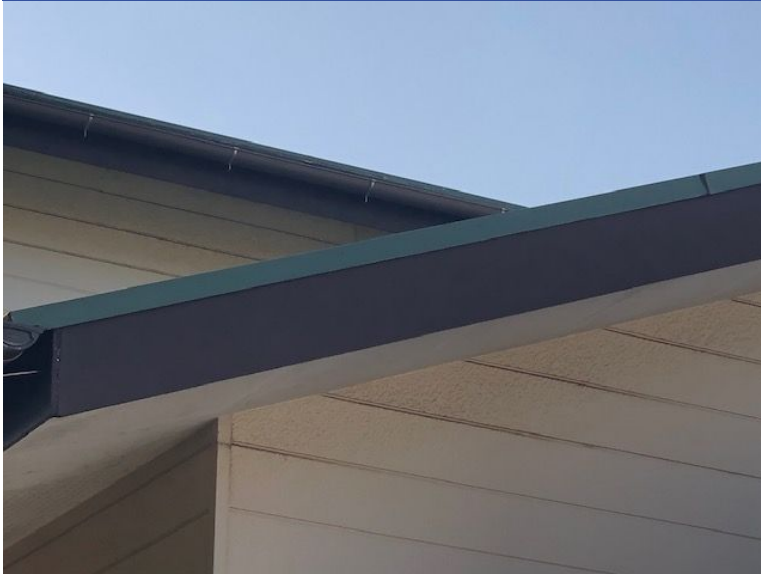
破風

経年劣化しています。
劣化すると腐食、お住まいの痛みにつながりますので、下塗り又はケレン等の下地処理・上塗りをおこないます。

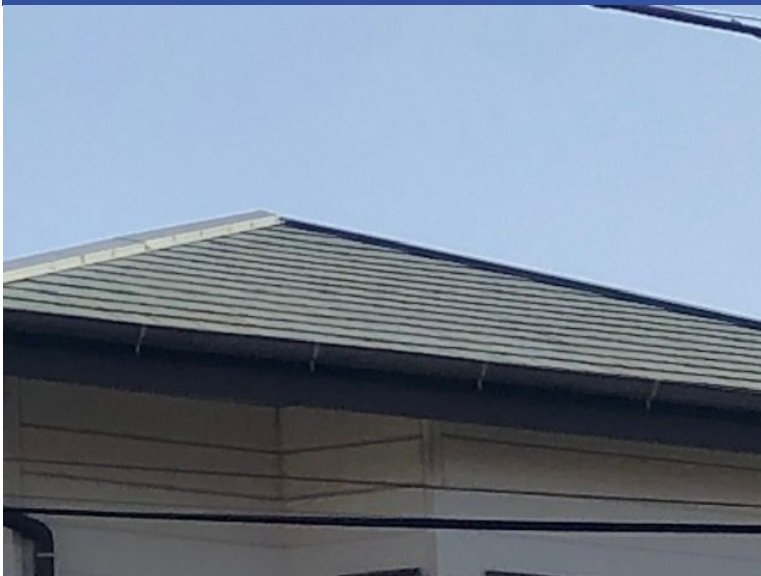
鼻隠し

同上

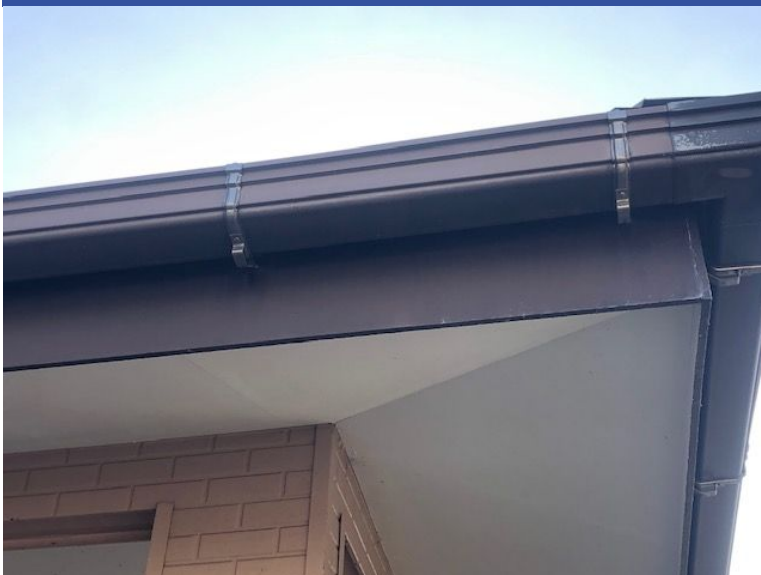
鼻隠し

同上

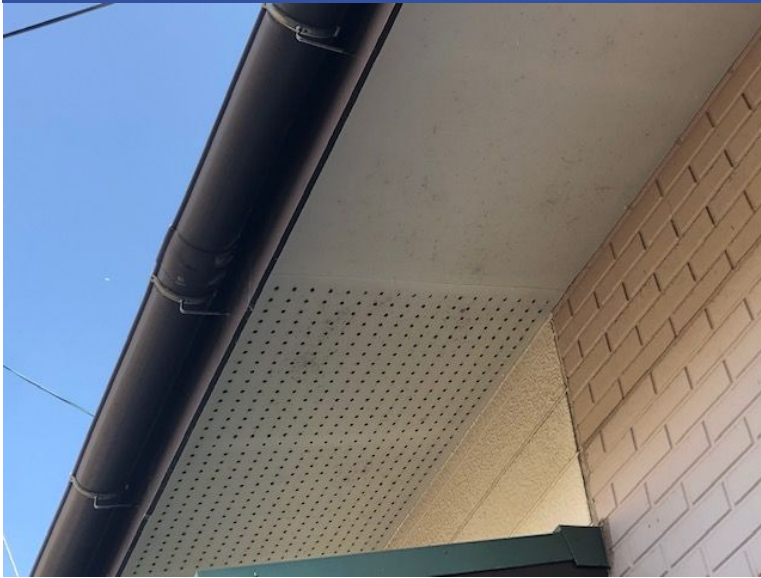
軒天

経年劣化しています。
この部分は有孔ボードや軒天換気等を使用する場合もあり、屋根裏部の湿気を逃がす部分になります。
この部分は使用塗料を間違えると剥離等の不具合につながりますので、通気性の良い軒天専用の塗料で塗装をおこないます。

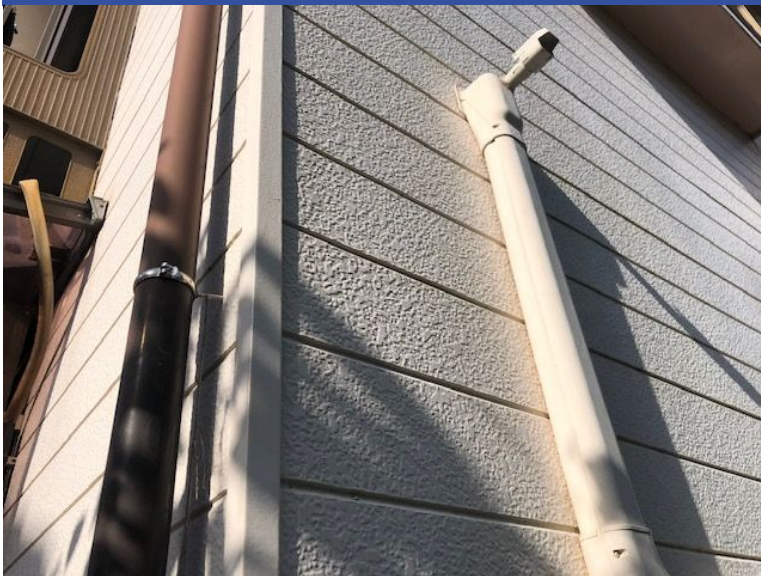
樋・ダクトカバー

この部分は塩ビ素材になります。
劣化すると割れが生じたりすることがありますので、塩ビ専用の下塗り又はケレン等の下地処理・上塗をおこないます。

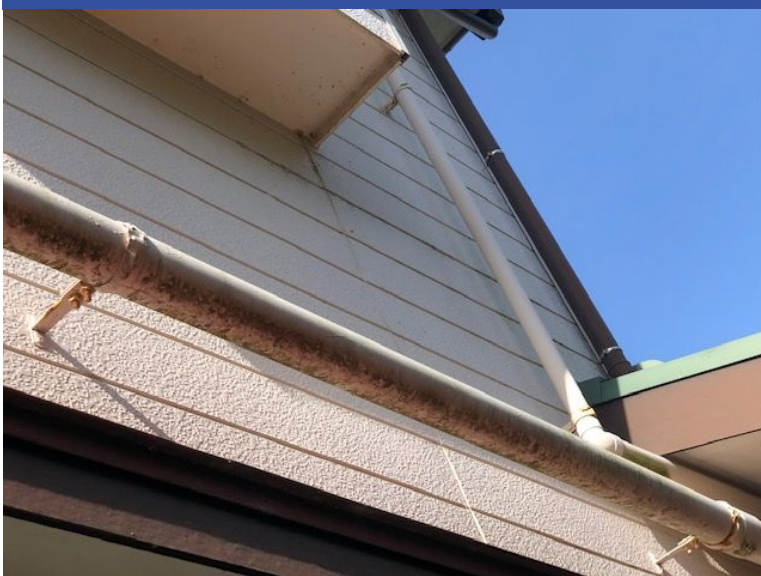
樋・その他配管

同上

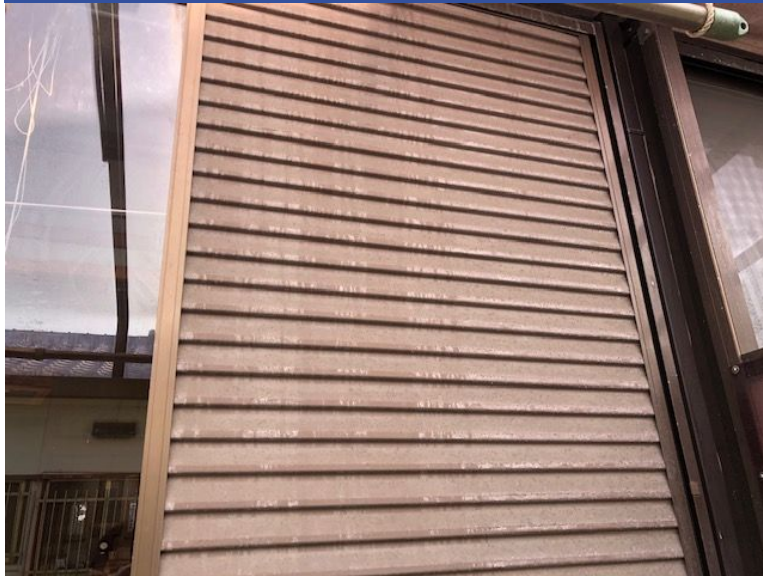
雨戸

こちらは鉄・スチール素材になります。劣化が進むと腐食やサビの発生がしてきますので、劣化が進む前のメンテナンスをお勧め致します。

サビが発生しているうえに塗装をしてもすぐにサビが表面化してきますので、ケレン作業・サビ止め等の下地処理を行い塗装をしていく必要があります。

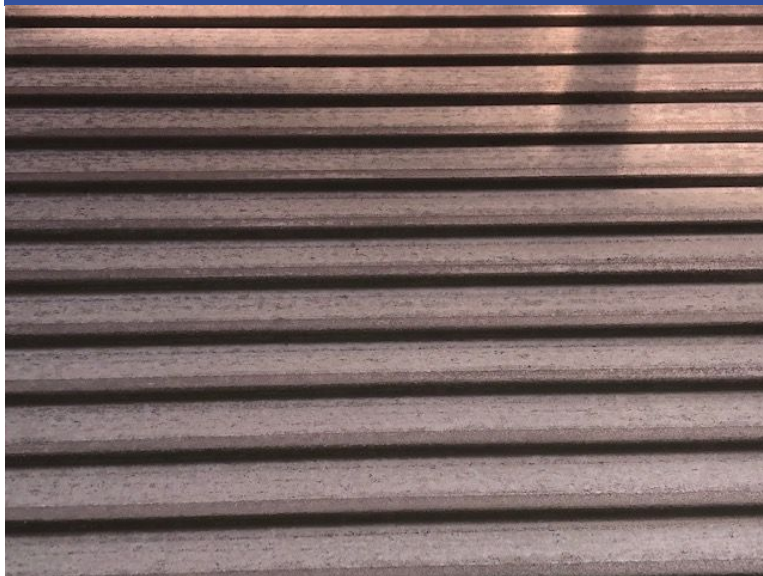
雨戸

同上

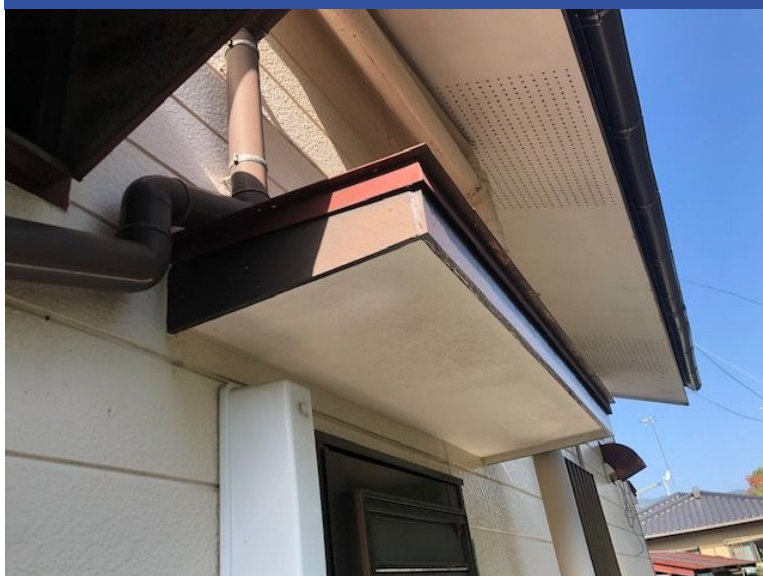
小庇

同上

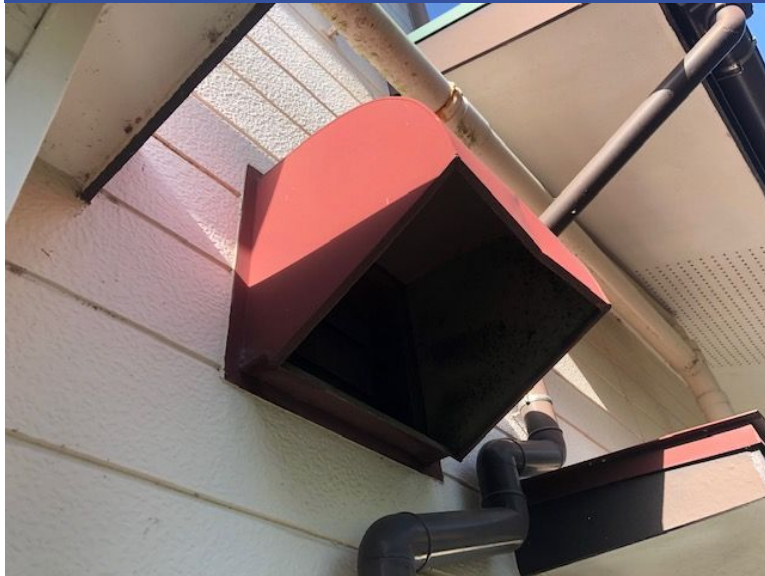
換気フード

同上

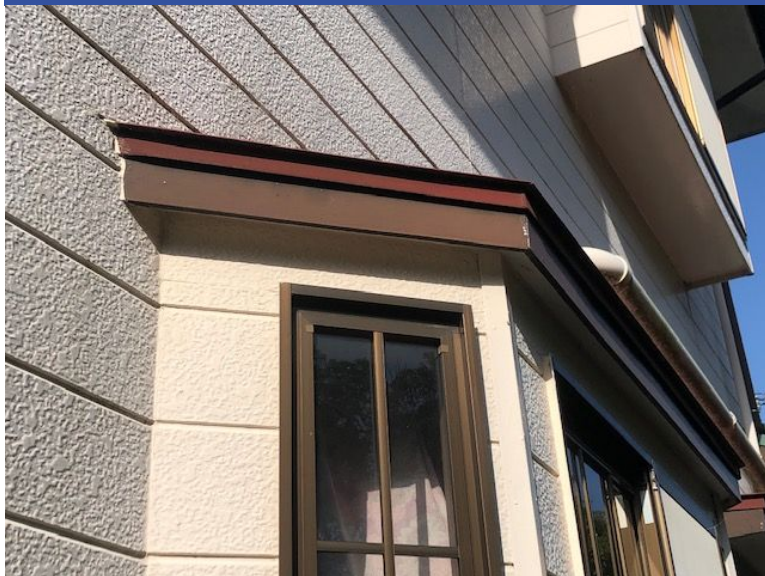
出窓屋根

同上

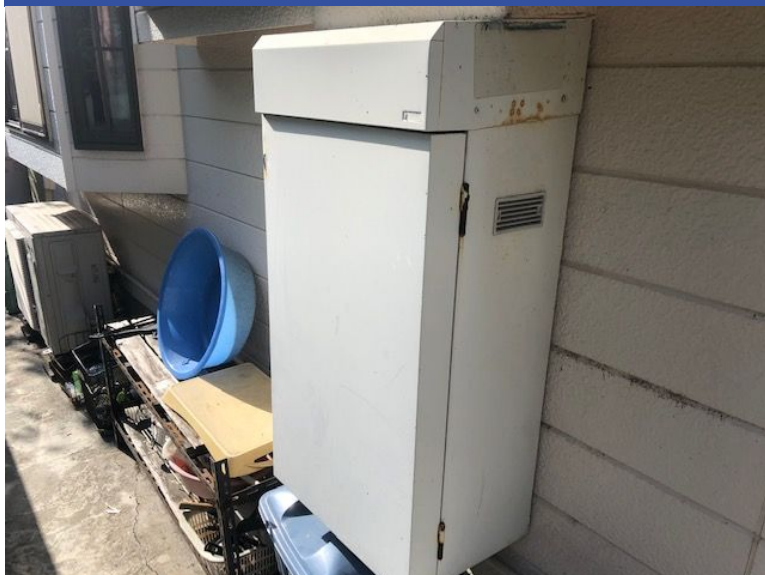
その他鉄部

同上

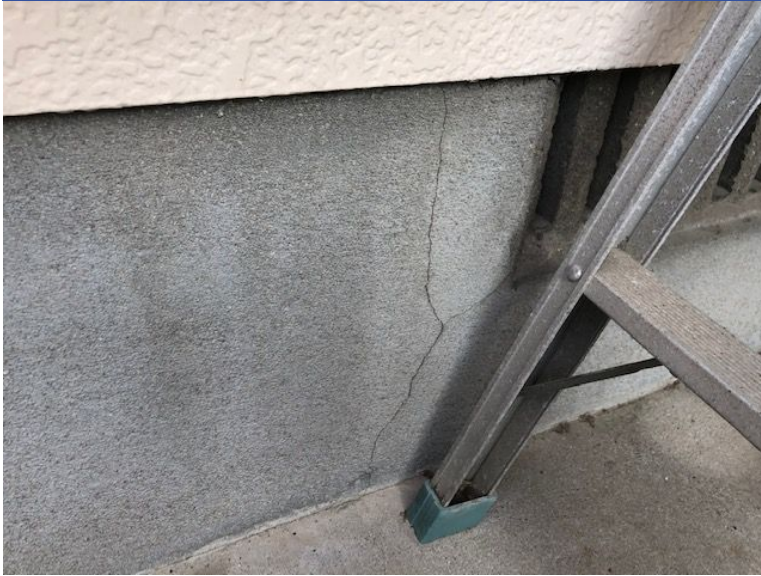
基礎

アルカリ性のコンクリートは空気中の二酸化炭素や酸性雨と結合することによって徐々に中性化されます。

中性化されたコンクリートは表面にヒビが入るだけでなく、内部の鉄筋の腐食や膨張につながり構造物の性能低下につながりますので、シーリング等で補修をおこないます。

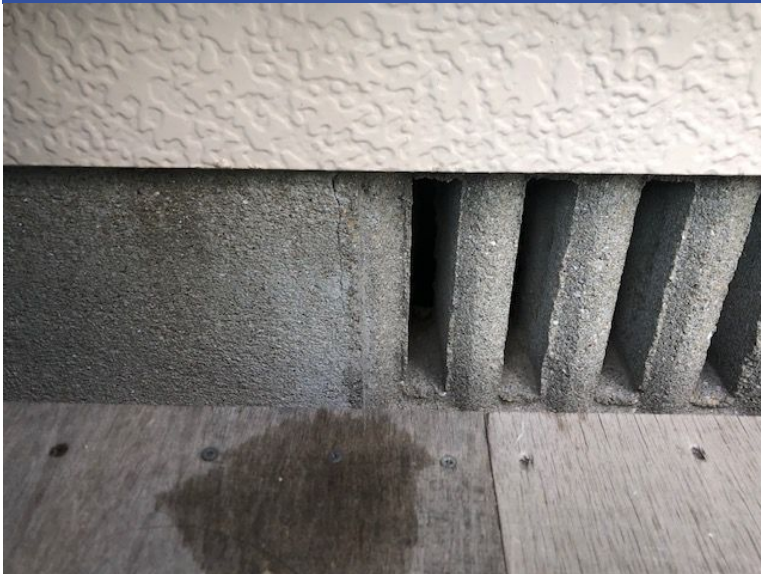
基礎

同上

※0.3mm以上のクラックは、シーリング材等での補修が必要になります。

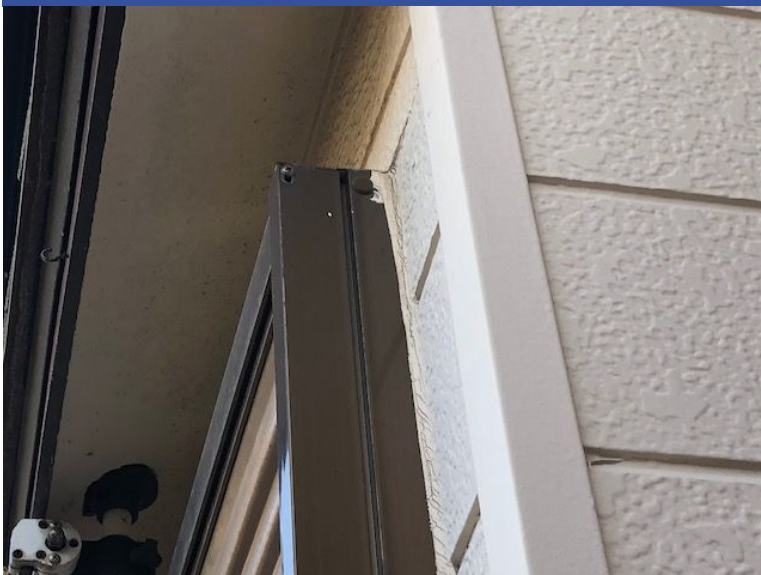
外壁 現状

前回の塗装時の養生が真っ直ぐ行われていない為、サッシ廻りの塗装幅が均一では無い状態です。

今回の施工は、一番幅が広い部分に合わせて養生をおこない、塗装をしていきます。

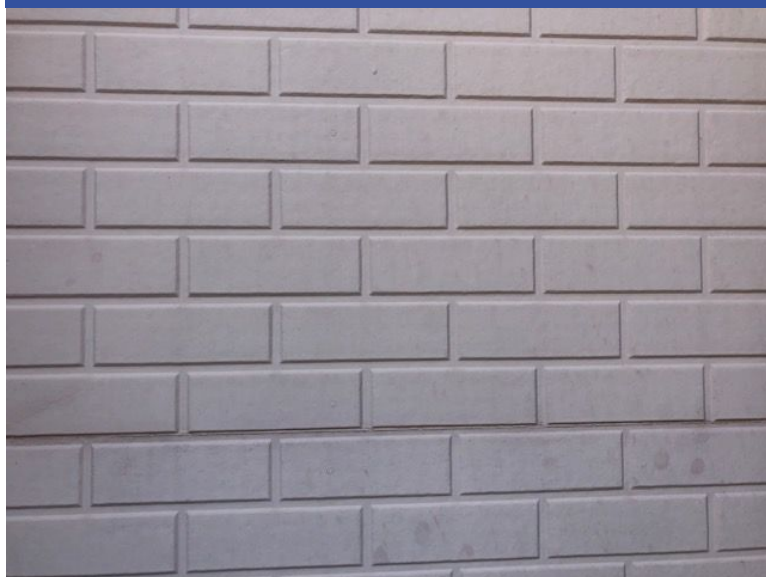
外壁 色褪せ

塗膜の表面が劣化し、全体的に色褪せ等が見られます。

この状態になると表面から水や湿気を吸い込んでしまい、外壁や中の躯体の痛みにつながりますので、早めの塗装をお勧めします。

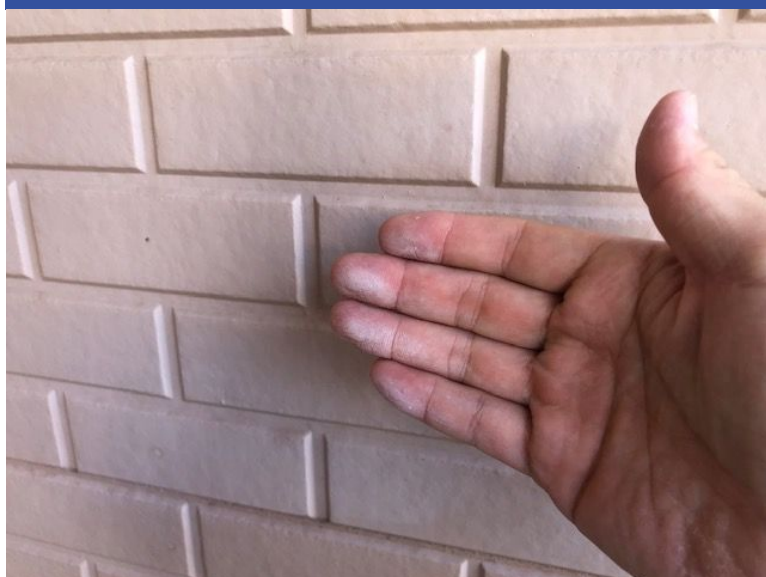
外壁 チョーキング現象

紫外線などにより塗膜の表面が劣化し、チョークの粉状のような状態になっています。この状態になると表面から雨水や湿気を吸い込んでしまい、外壁や中の躯体の痛みにつながりますので、早めの塗装をお勧めします。

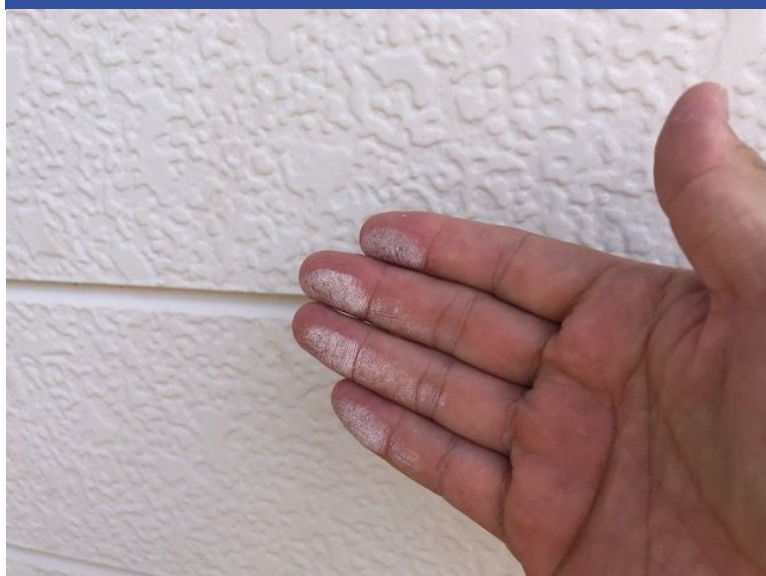
外壁 チョーキング現象

同上

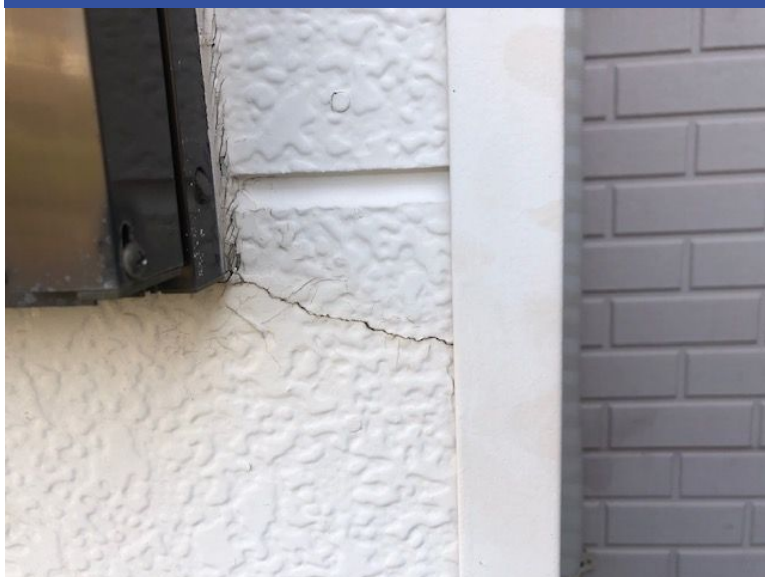
外壁 クラック

劣化している部分があります。
この部分から雨水や湿気、炭酸ガス等が直接浸入し躯体・ボードの痛みや建物の寿命に繋がりますので、下塗りやシーリング材等で補修をおこない、塗装をしていきます。

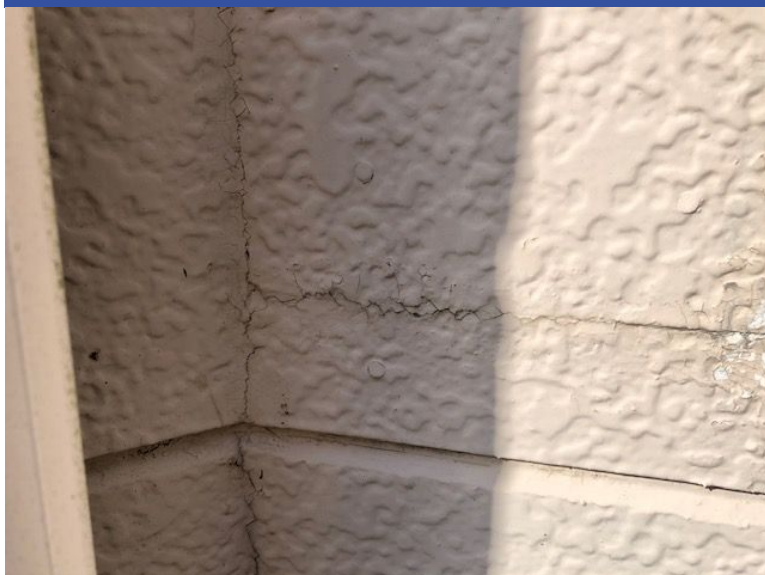
外壁 クラック

同上

※0.3mm以上のクラックは、シーリング材等での補修が必要になります。

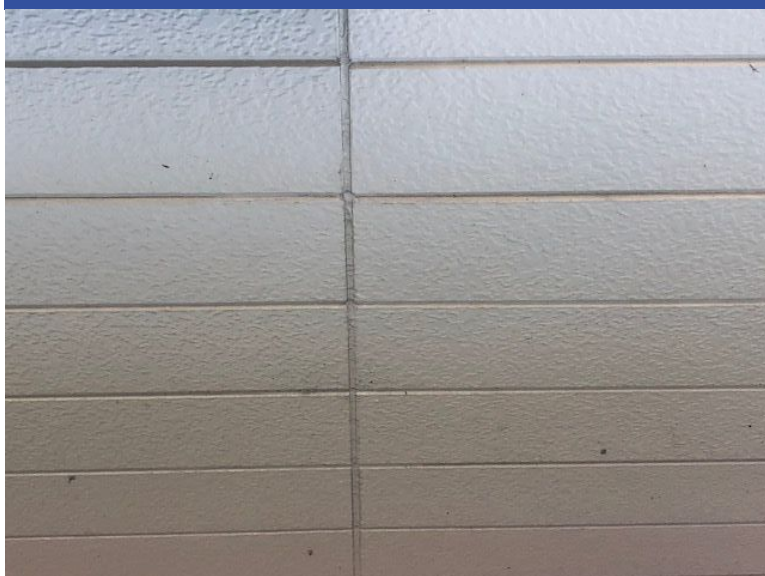
ボードシーリング劣化部

劣化している部分があります。
この部分から雨水や湿気、炭酸ガス等が直接浸入し躯体・外壁の痛みや建物の寿命につながりますので、ボードシーリング部は打替えをおこない塗装をしていきます。

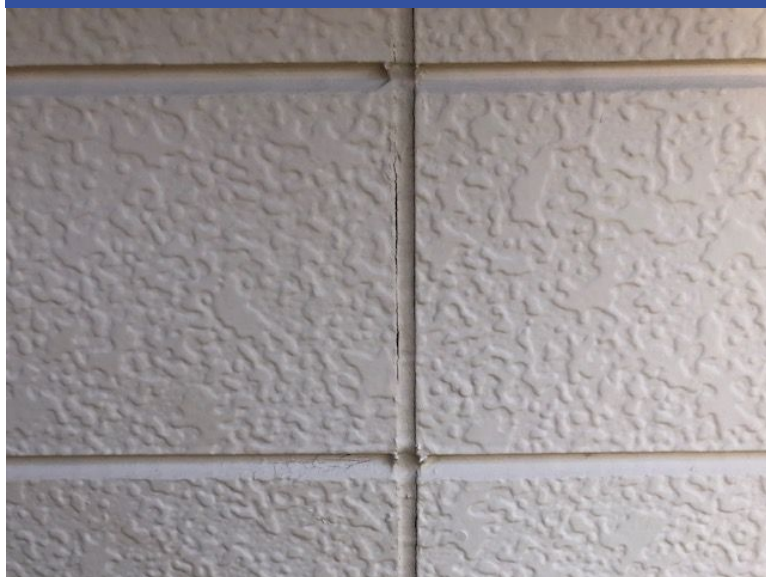
ボードシーリング劣化部

同上

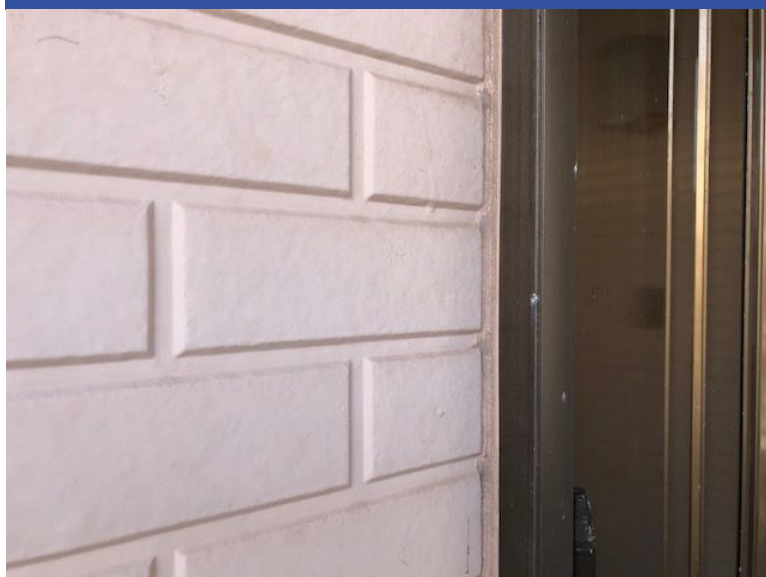
サッシ廻りシーリング部

サッシ廻りや入隅部分も劣化しています。この部分は深く撤去の際にサッシや外壁を痛めたり、打替え後に雨漏れしてくる場合がありますので、打増しをおこない塗装をしていきます。
※現状雨漏れしている場合は、打替え施工が必要になります。

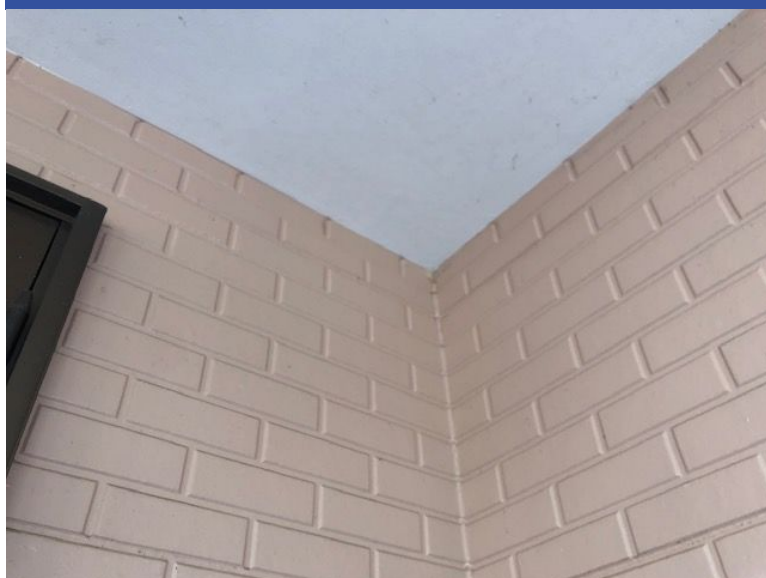
入隅シーリング部

同上

※外壁と軒天の取り合い部もシーリングがあります。

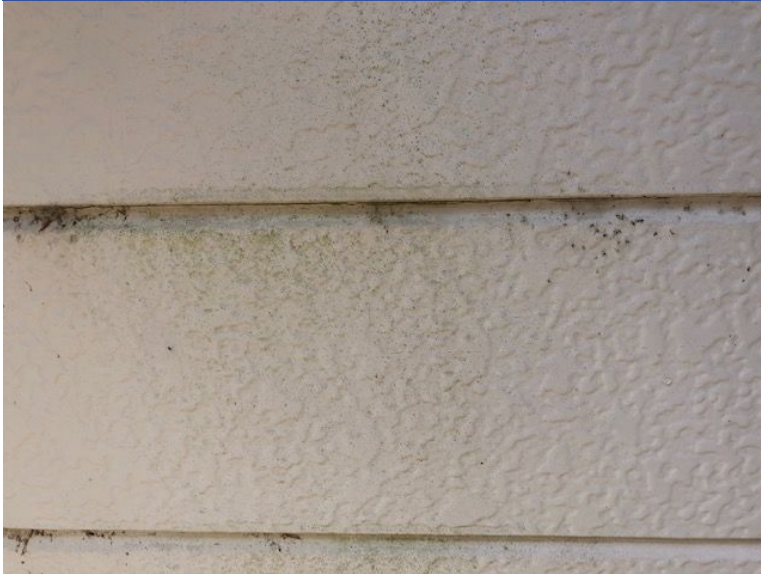
外壁 カビ発生部

カビの発生が見られます。
カビの上いくら良い塗装をしても、カビの根が残っている以上塗膜を突き破って表面化してきますので、カビの根を抑える必要があります。

いくら高圧洗浄をかけても、カビの根が残ってしまいますので、カビの根を殺す防カビ下塗りをおこない、下塗り・上塗り二回の三層四工程をおこないます。

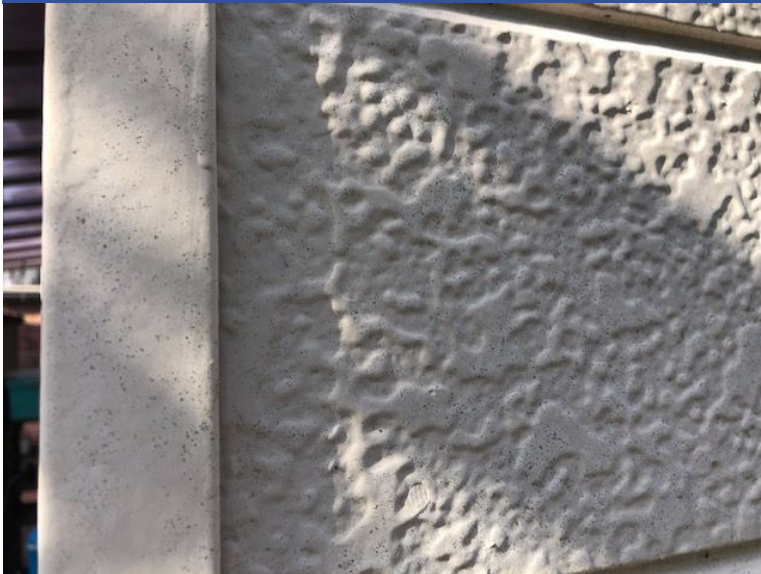
外壁 カビ発生部

同上
