工事写真報告書

工事箇所 屋根・外壁・その他塗装

工事住所 北九州市 八幡西区 藤原

工事施工者 ベストホーム株式会社

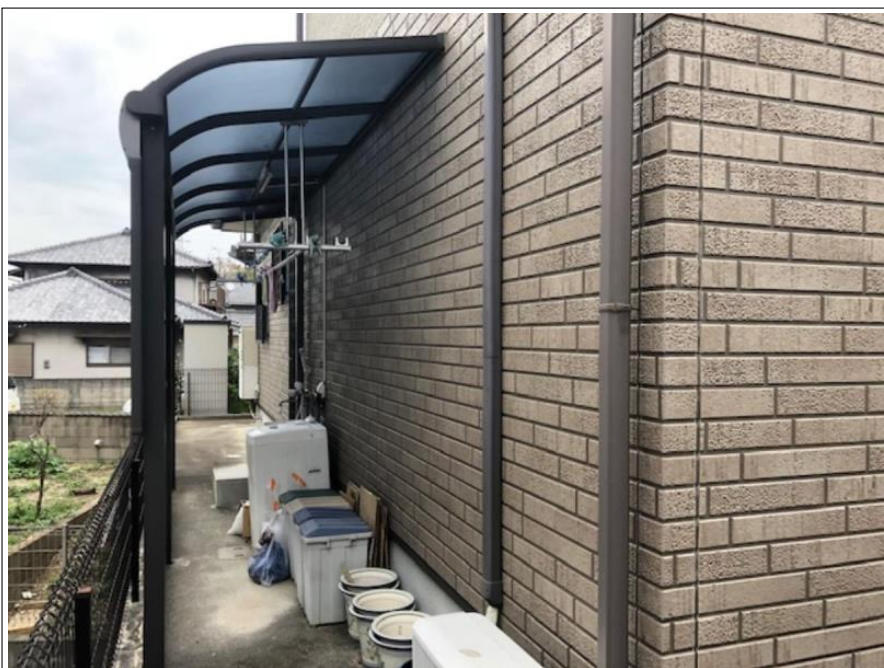
外観

テラスの屋根部分に関しましては、
年数が経っており足場を組む際に屋
根材を外すと、経年劣化している為
割れる恐れがあります。

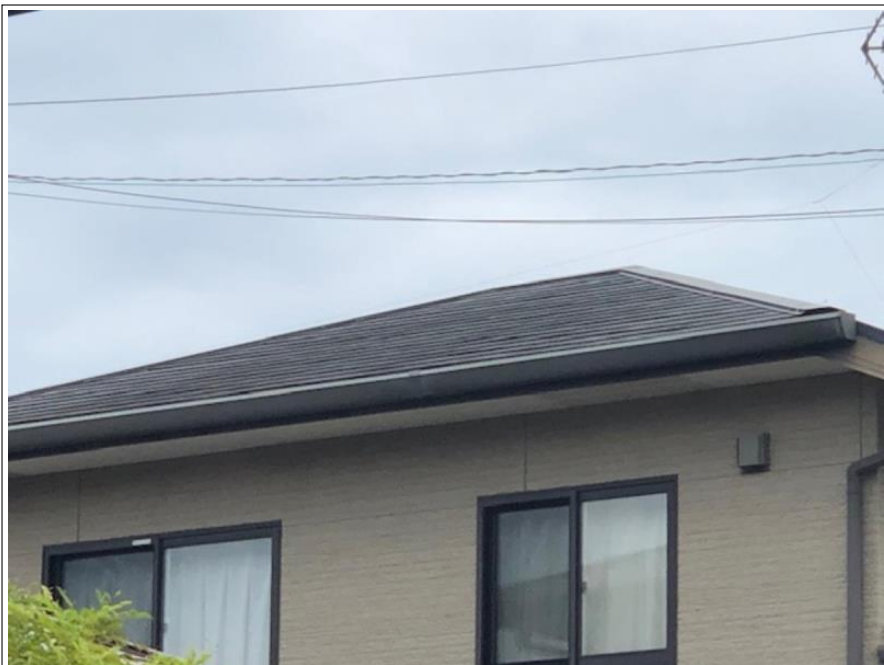
屋根

この素材はセメント:アスベスト(又は[°]ル[°]繊維)が85:15で作られています。

表面の塗装が新築当時はアクリル塗装を焼き付けており、7年ぐらい経過すると表面の防水効果が低下し、だんだん反りや割れが生じてきます。

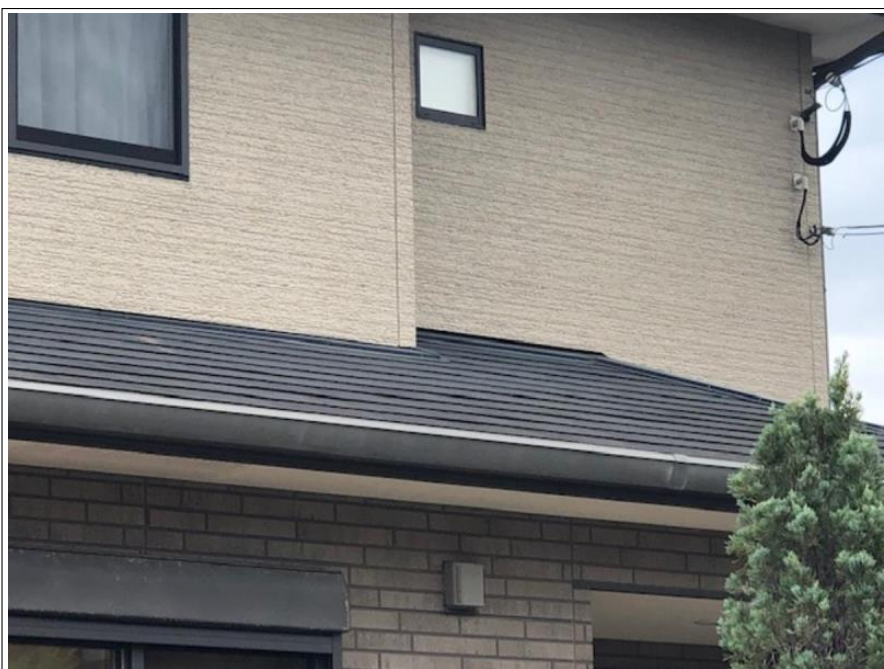
屋根

劣化し割れや反りがひどくなり葺き替えとなると、アスベストが入っているので処分費がかなりかかりますので、早めの塗装と維持をお勧めします。

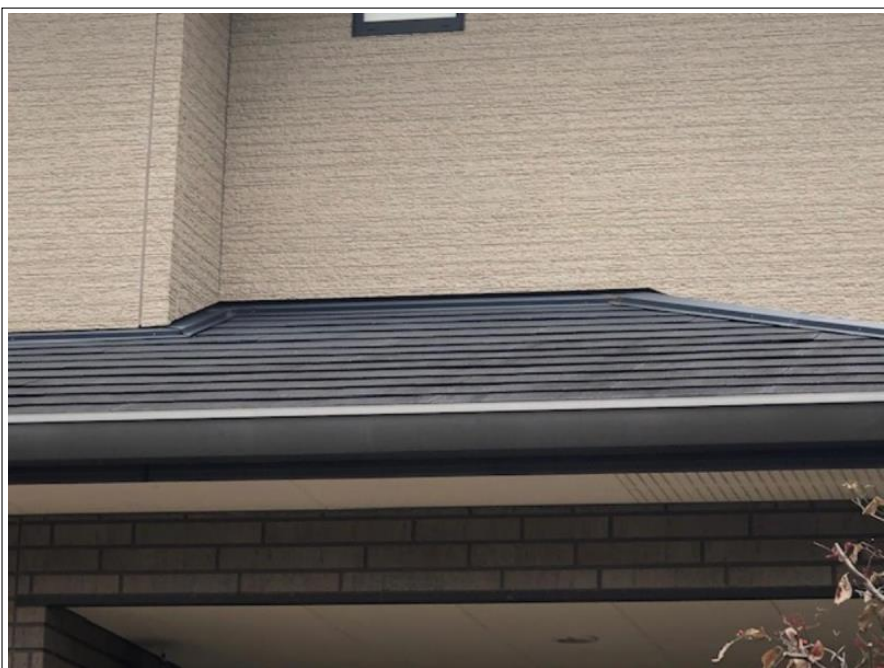
屋根

現状かなり劣化が進んでおり、施工直後はわかりませんが、通常の下塗・上塗2回の施工をしますとコロナルの吸い込みが激しく、下塗が吸い込んだ分上塗も吸い込み、数年後に早期色褪せになりますので、この場合は下塗2回・上塗2回の4工程をお勧め致します。

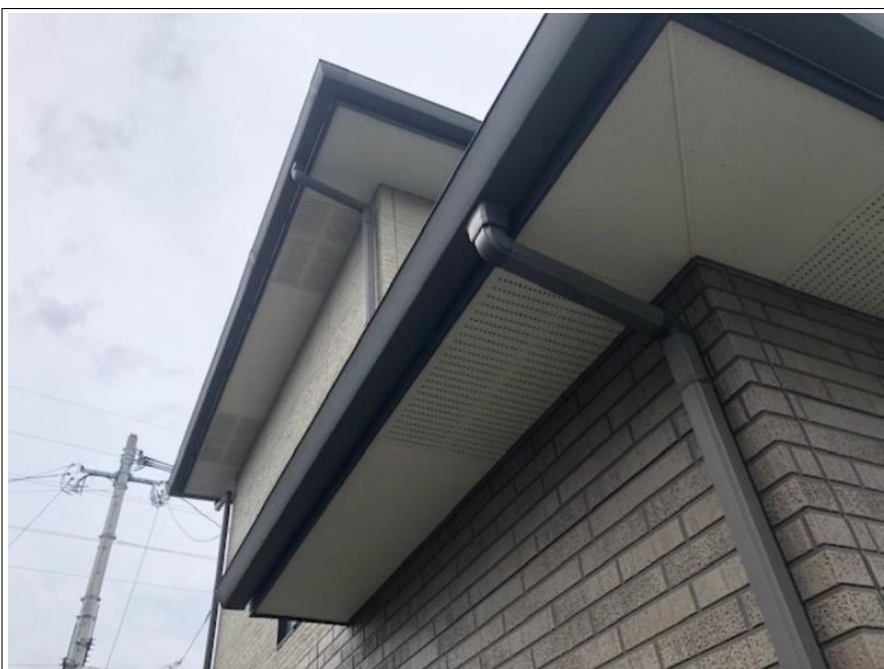
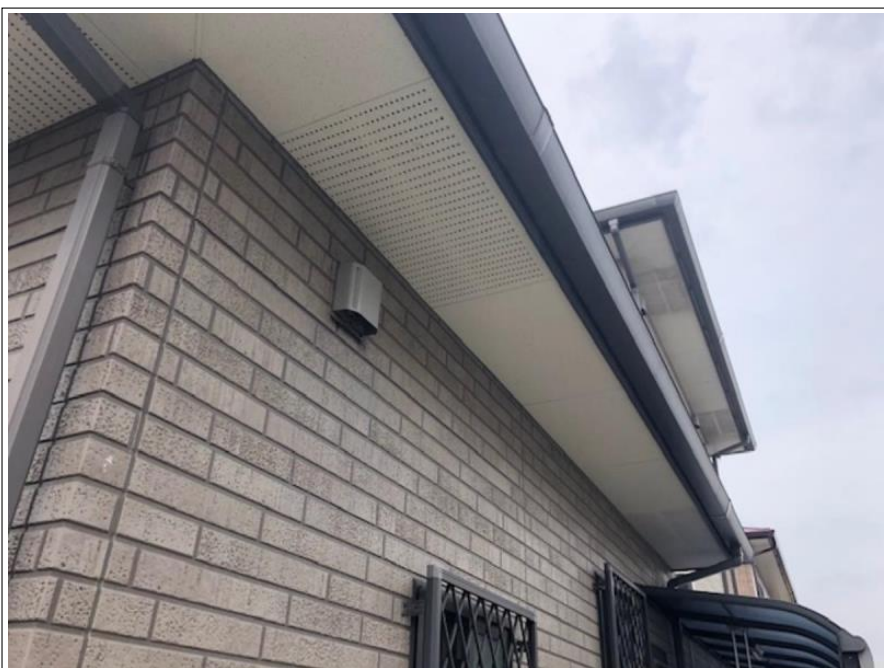
軒天

経年劣化しています。
この部分は、通気性の良い軒天専用の塗装をしていきます。

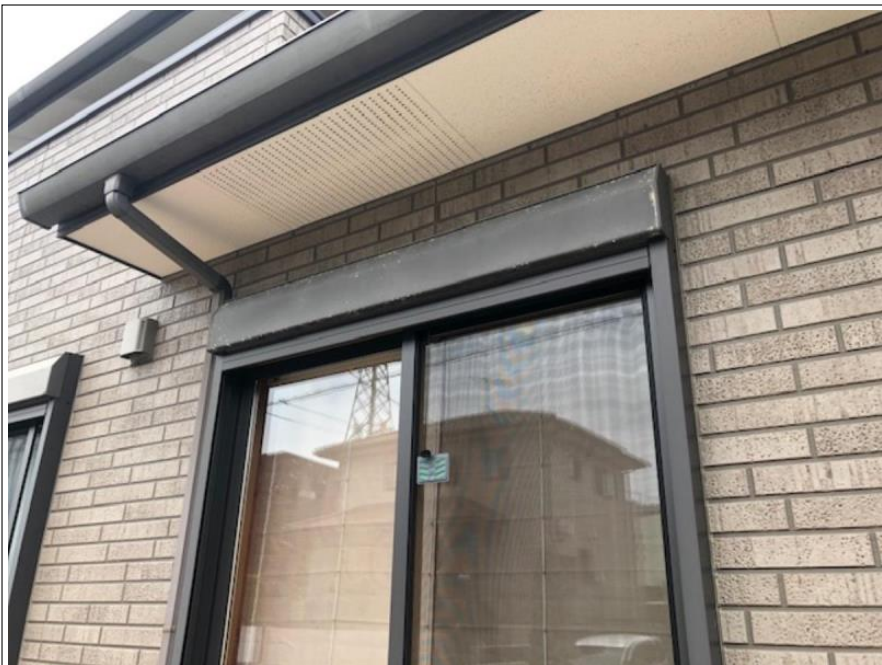
シャッターBOX

こちらは鉄・スチール素材になります。

劣化進むと腐食やサビの発生がしてきますので、劣化が進む前のメンテナンスをお勧め致します。

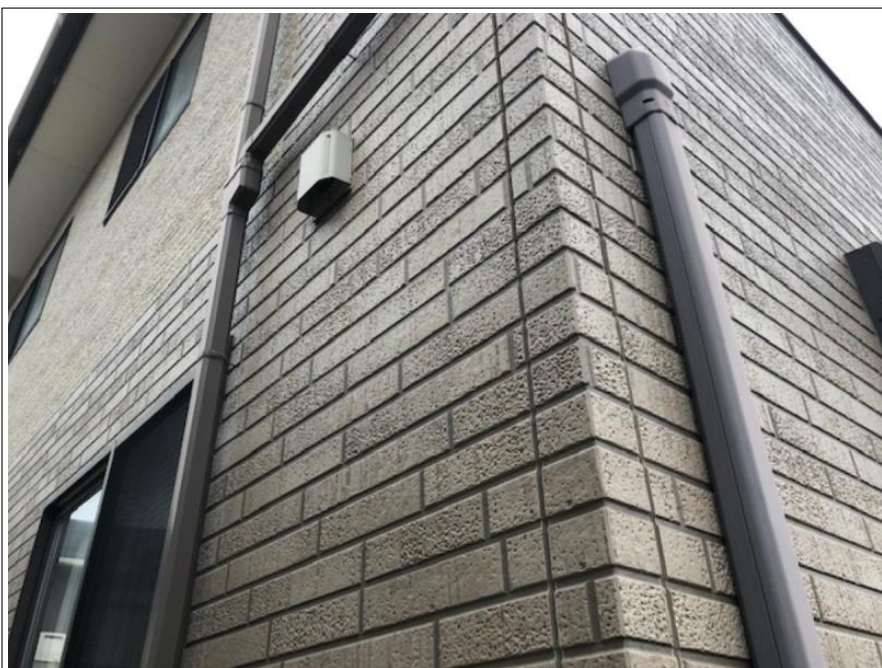
樋・ダクトカバー

この部分は塩ビ素材になります。劣化すると割れが生じたりすることがありますので、塩ビ専用の下塗りをおこない塗装をしていきます。

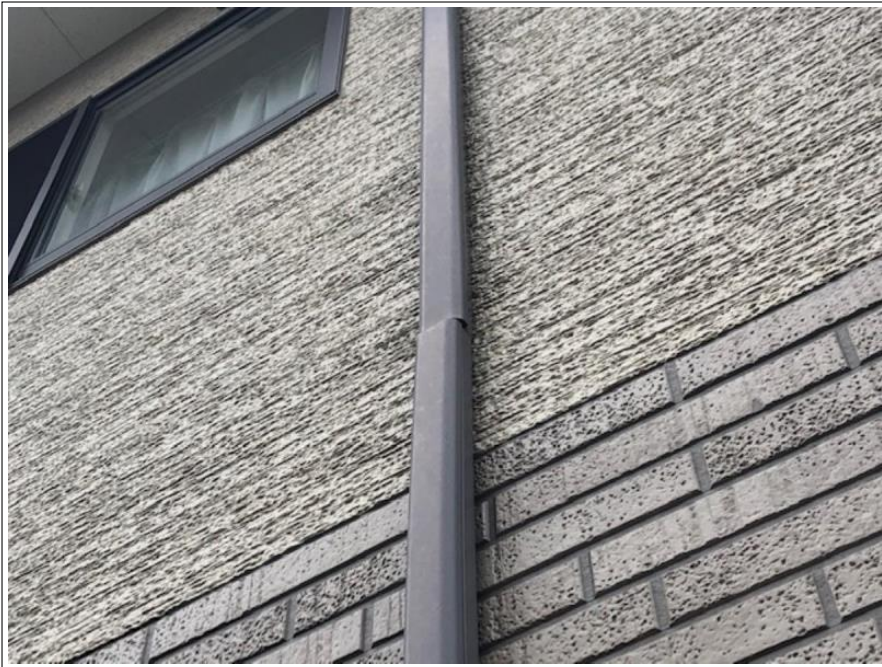
ダクトカバー

ジョイントの部分がありませんの
で、取付をおこない塗装をしていき
ます。

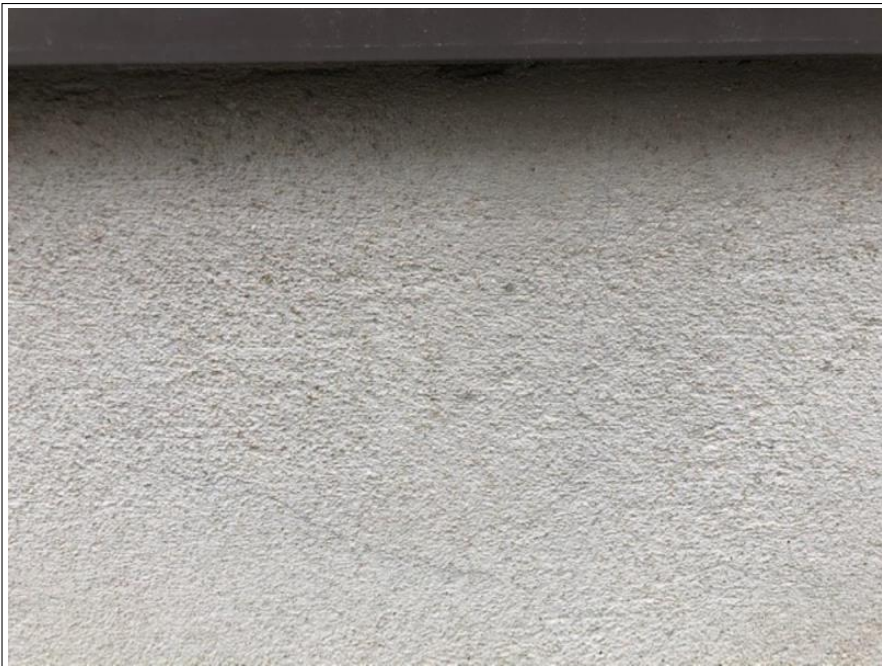
基礎

アルカリ性のコンクリートは空気中の二酸化炭
素や酸性雨と結合することによって
徐々に中性化されます。

中性化されたコンクリートは表面にヒビが
入るだけでなく、内部の鉄筋の腐食
や膨張につながり構造物の性能低下
につながりますので、シーリング等
で補修をおこないます。

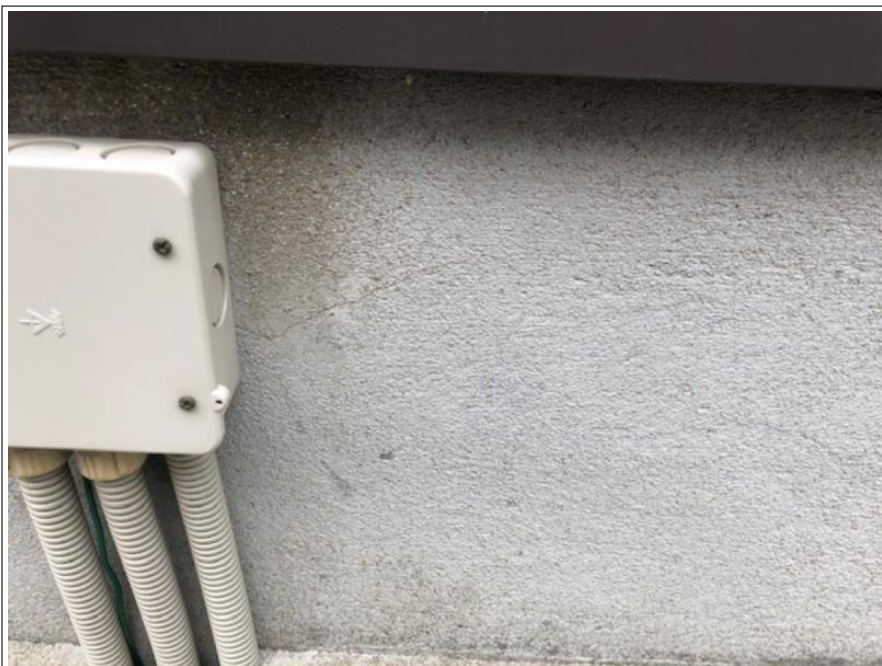
基礎

0.3mm以上のクラックは、シーリン
グ材等での補修が必要になります。

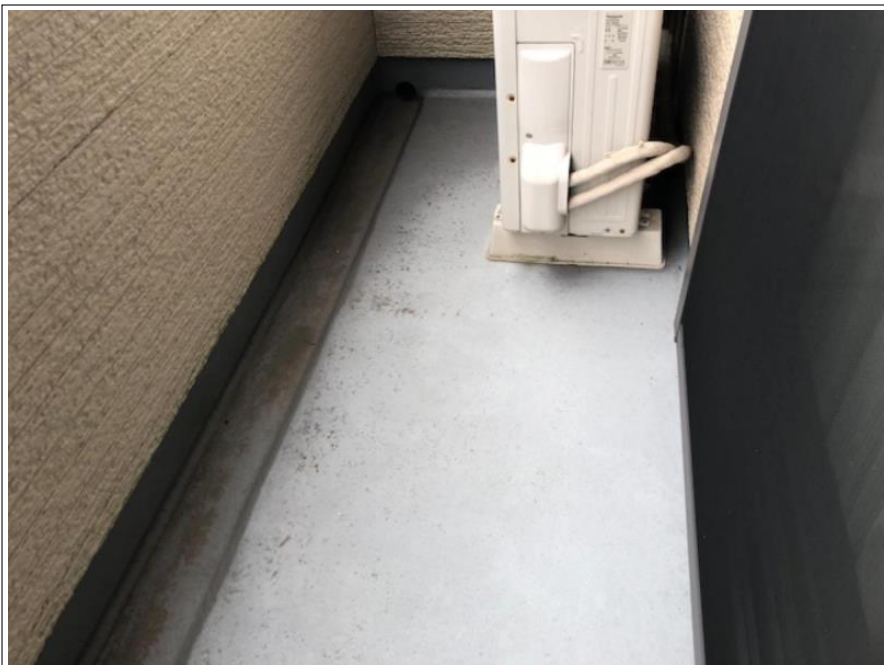
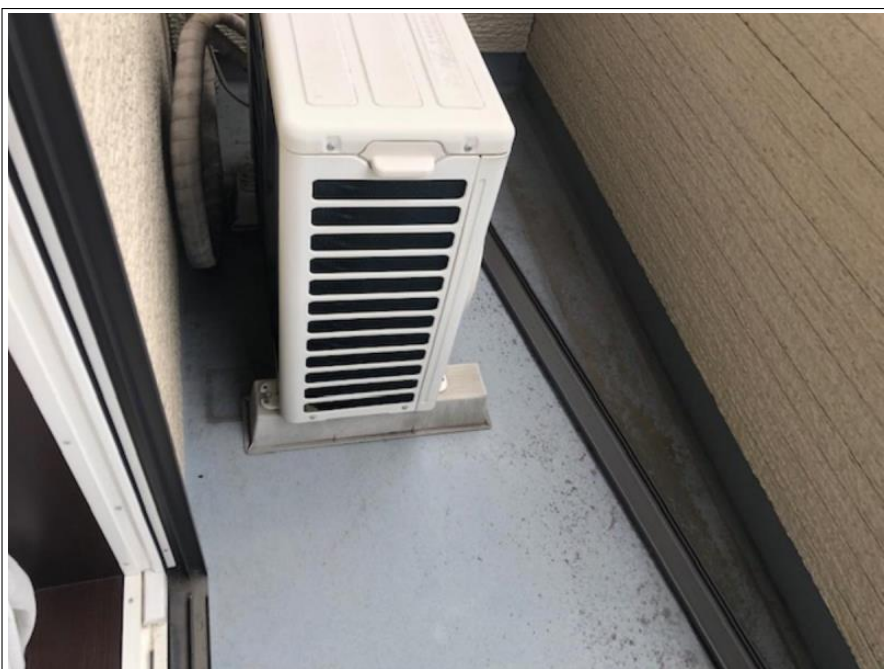
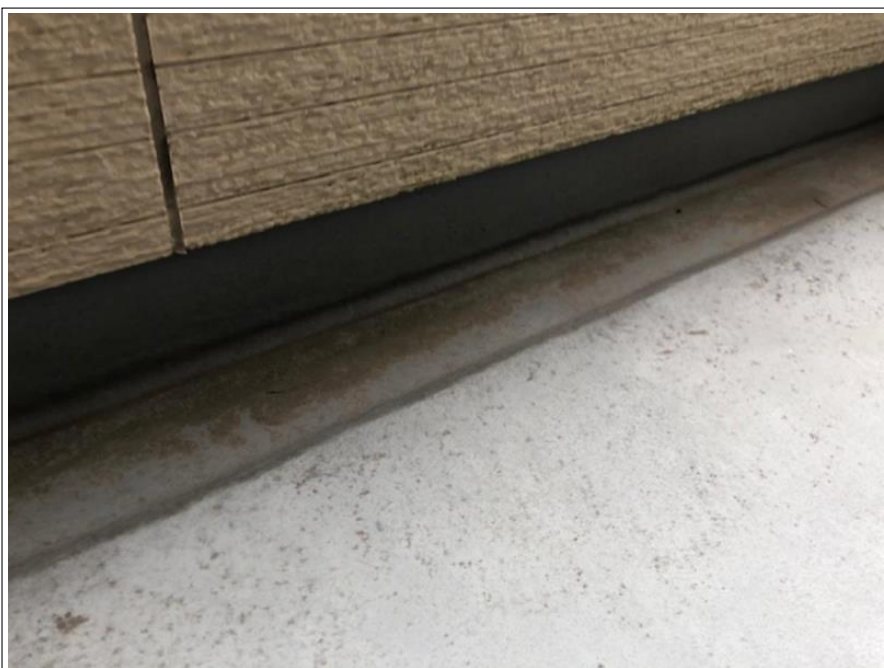
ベランダ

経年劣化しています。
劣化が進むと雨漏れの原因にもなりますので、雨漏れする前の保護塗装をお勧め致します。

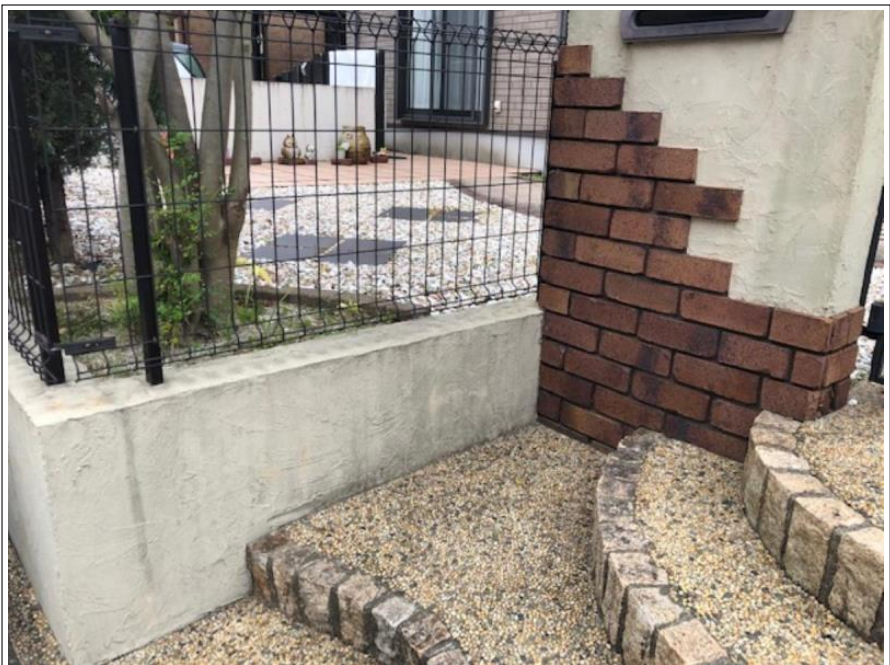
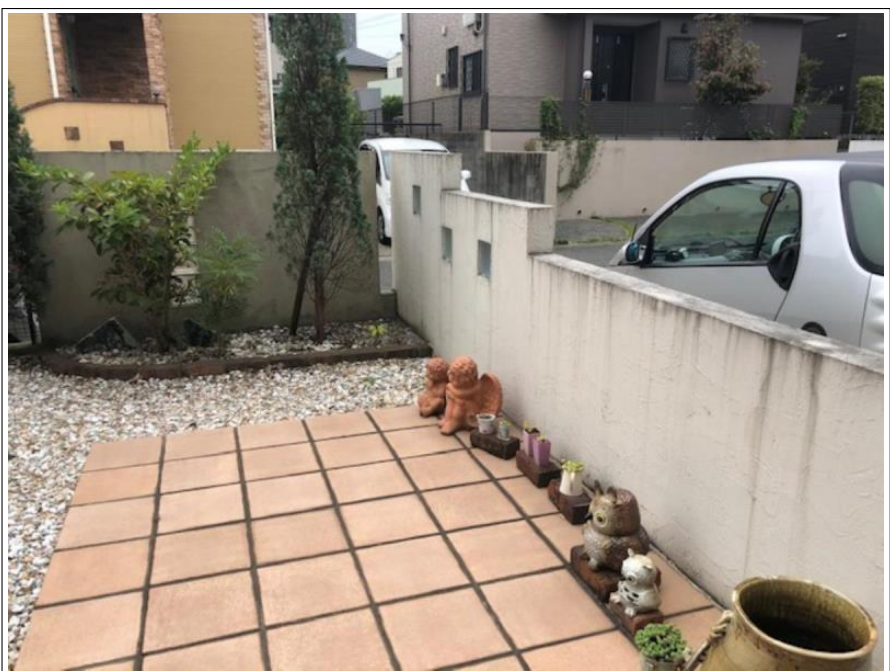
塀

この部分は地面から水や湿気を吸いはき出す部分になり、この部分に耐久性の高い塗装や膜を張る塗装をおこなうと、膨れる恐れがありますので、通気性の良い塀の塗装をおこないます。

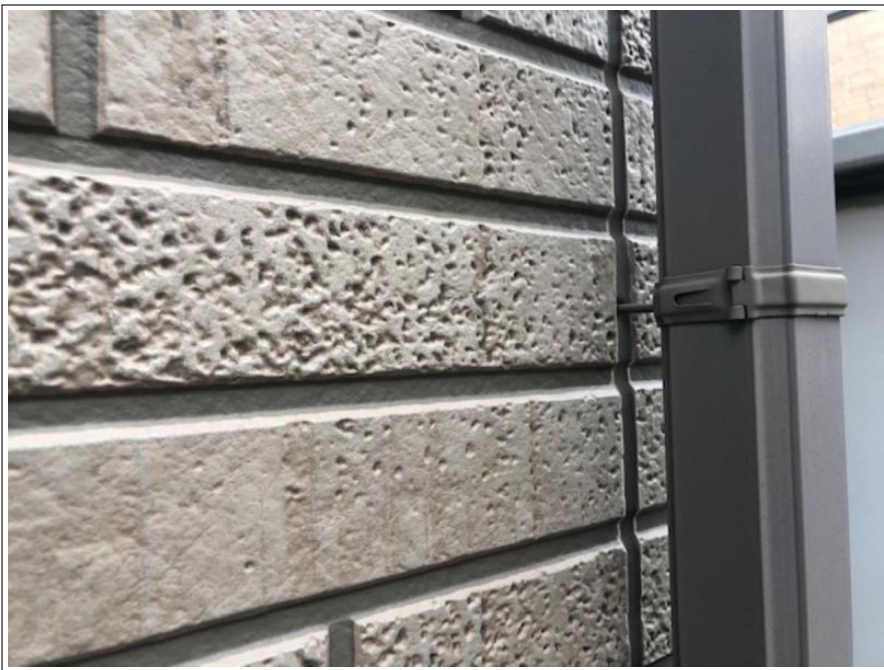
外壁 現状

紫外線などにより塗膜の表面が劣化し、色褪せが起っております。

この状態になると表面から水や湿気を吸い込んでしまい、外壁や中の躯体の痛みにつながりますので、早めの塗装をお勧めします。

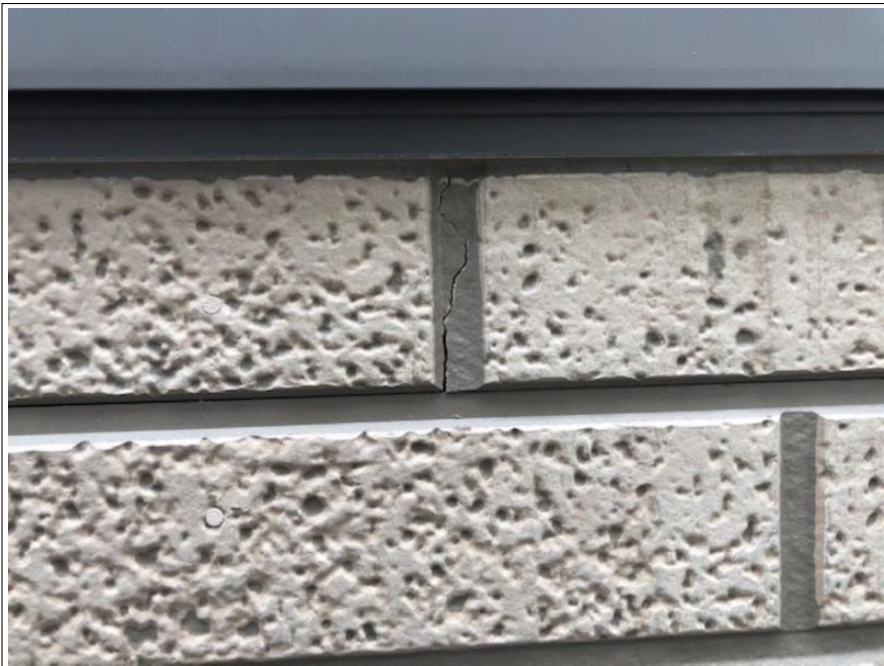
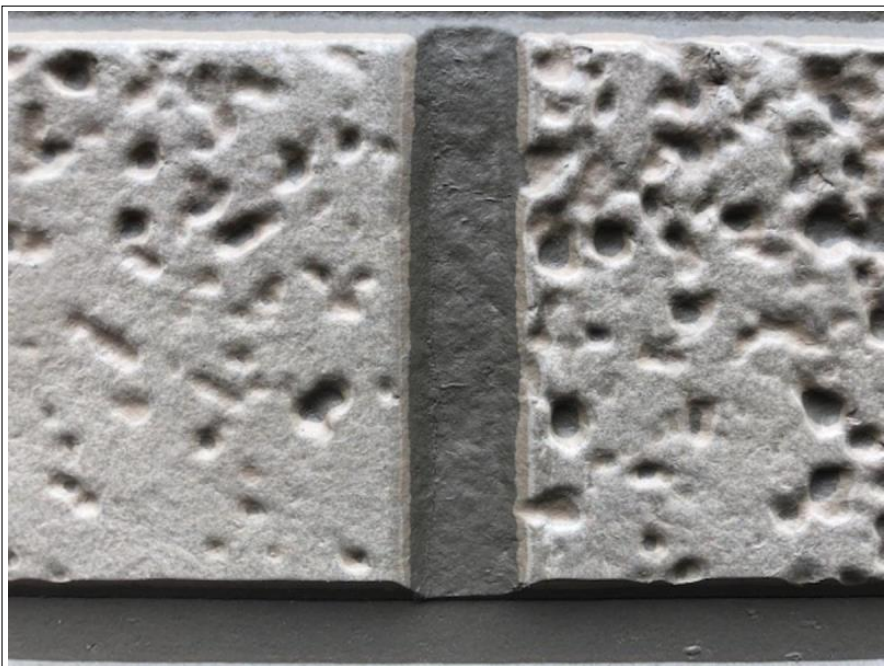
外壁 クラック部

劣化している部分があります。
この部分から雨水や湿気、炭酸ガス等が直接浸入し躯体・ボードの痛みや建物の寿命に繋がりますので、下塗りやシーリング材等で補修をおこない、塗装をしていきます。

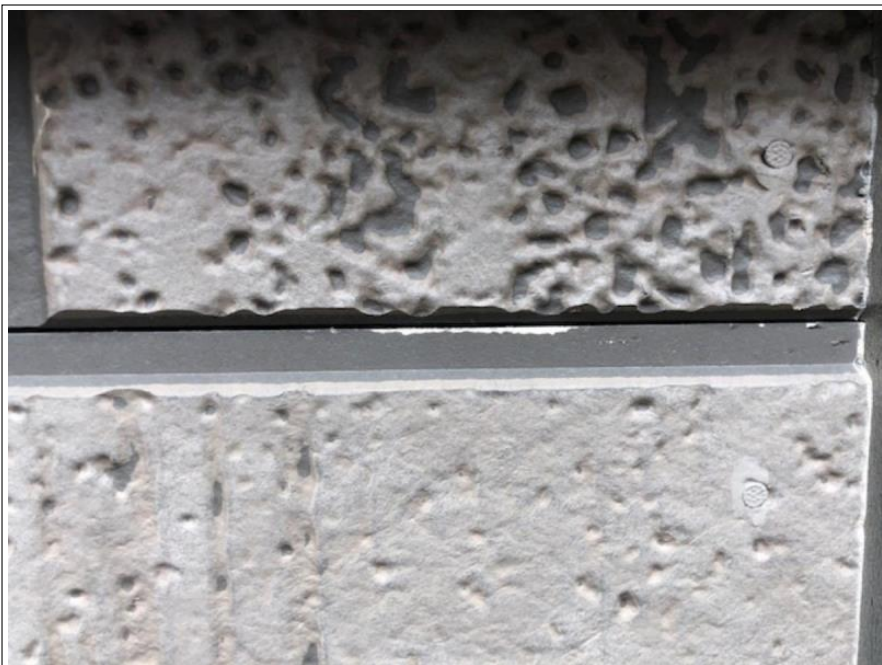
外壁 剥離部

旧塗膜の剥離や外壁の劣化が見られます。

この状態になると直接水や湿気を吸い込んでしまい、外壁や中の躯体の痛みにつながりますので、早めの塗装をお勧めします。

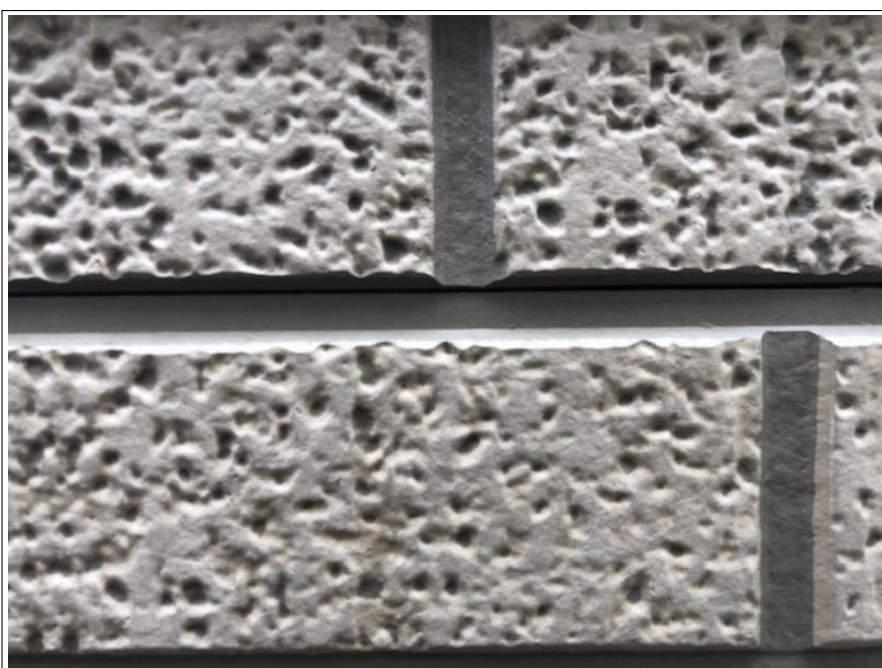
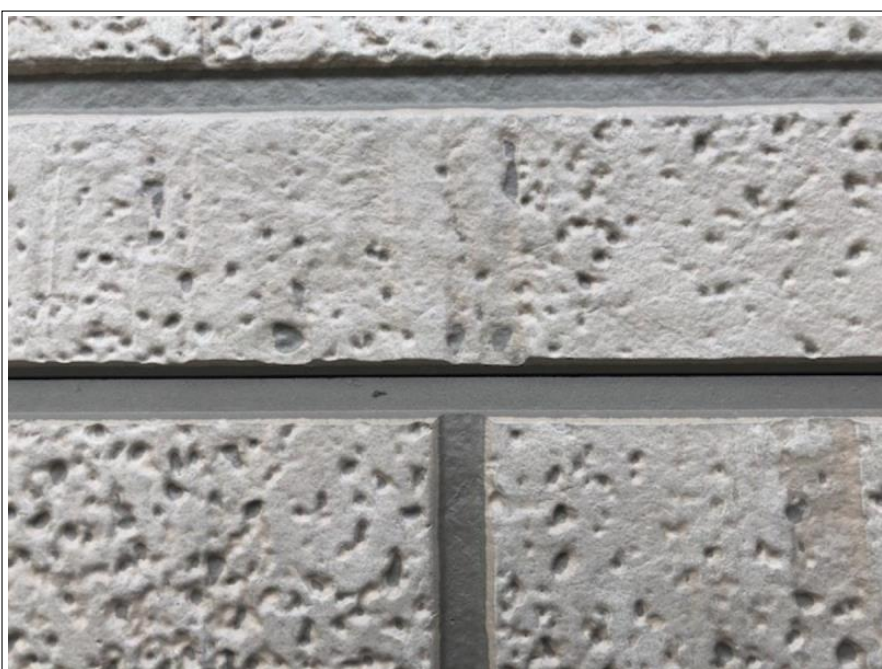
外壁 相じゃくり部

サイディングとサイディングとの隙間部分ですが、この部分は新築当初から隙間が開いており水切りと同様に建物内の湿気が逃げる構造となっております。

塗装施工時の埋まったり隙間が開いたりする状態になりますが、建物の為には埋める必要はありません。

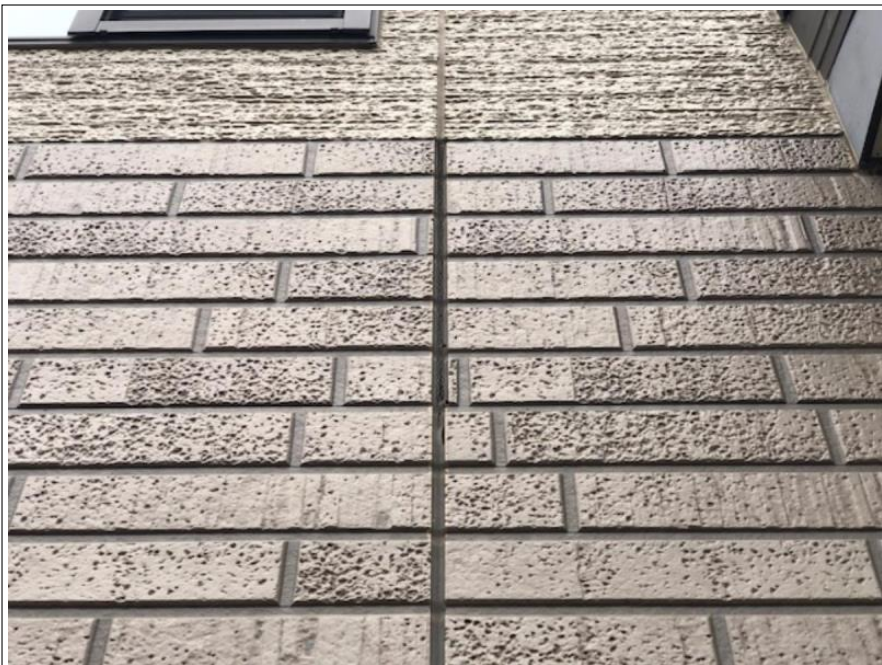
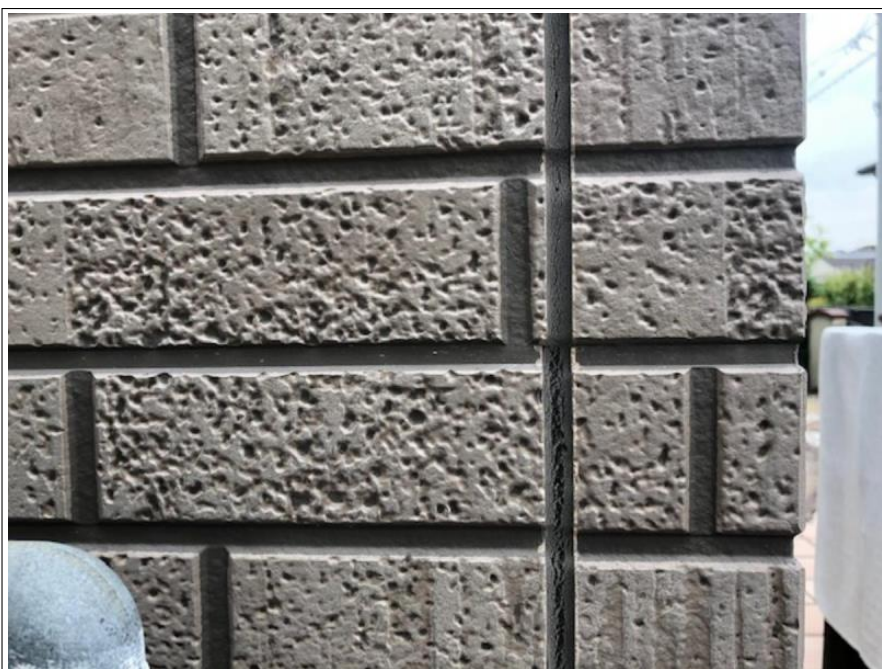
外壁 ボードシーリング劣化部

劣化している部分があります。
この部分から雨水や湿気、炭酸ガス
等が直接侵入し躯体・外壁の痛みや
建物の寿命につながりますので、
ボードシーリング部は打替えをおこ
ない塗装をしていきます。

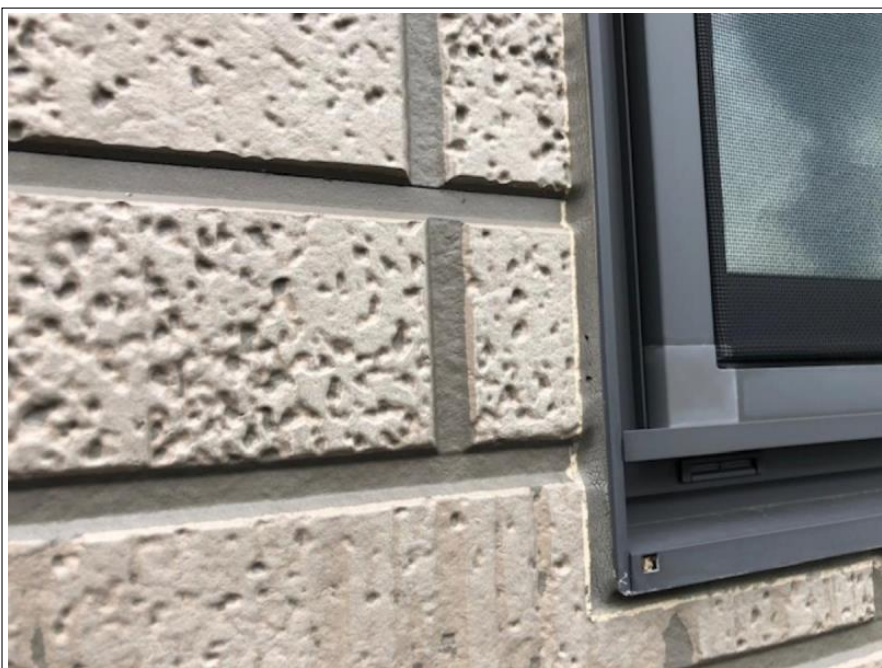
外壁 サッシ廻りシーリング部

サッシ廻りも劣化しています。この
部分は深く撤去の際にサッシや外壁
を痛めたり、打替え後に雨漏れして
くる場合がありますので、打増しを
おこない塗装をしていきます。

※現状雨漏れしている場合は、打替
え施工が必要になります。

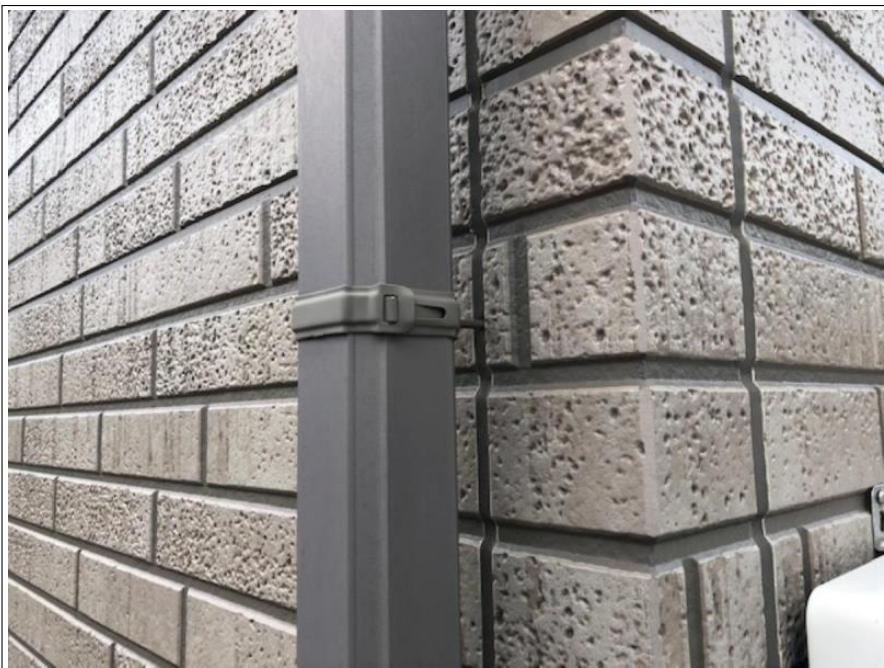
樋裏シーリング部

※樋脱着は別途費用がかかります。
