外壁・付帯 塗装工事

福岡県鞍手郡小竹町勝野

作成日 2020/10/22

ベストホーム株式会社

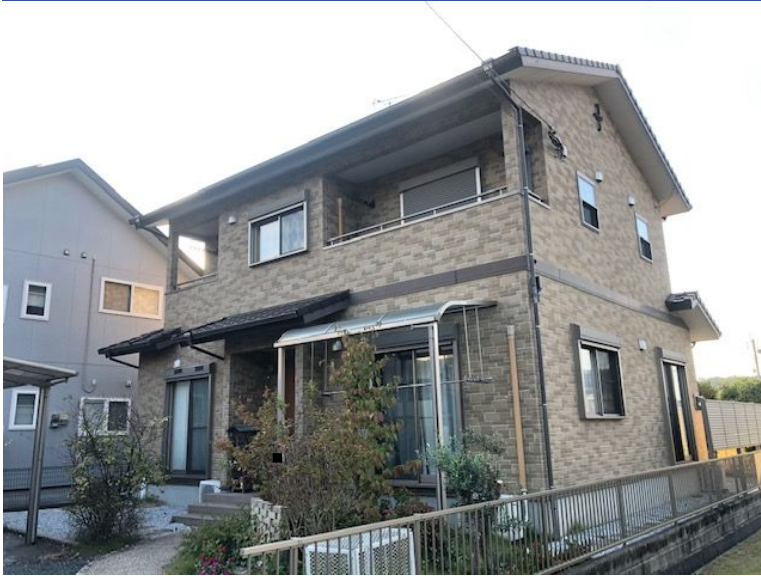
外観

テラス屋根の部分に関しましては、年数が経っており足場を組む際に屋根材を外すと、経年劣化している為割れる恐れがあります。

施工方法としましては

①全面張替え(別途費用)

②既存脱着・取付(別途費用)

③下からサポートをして足場設置

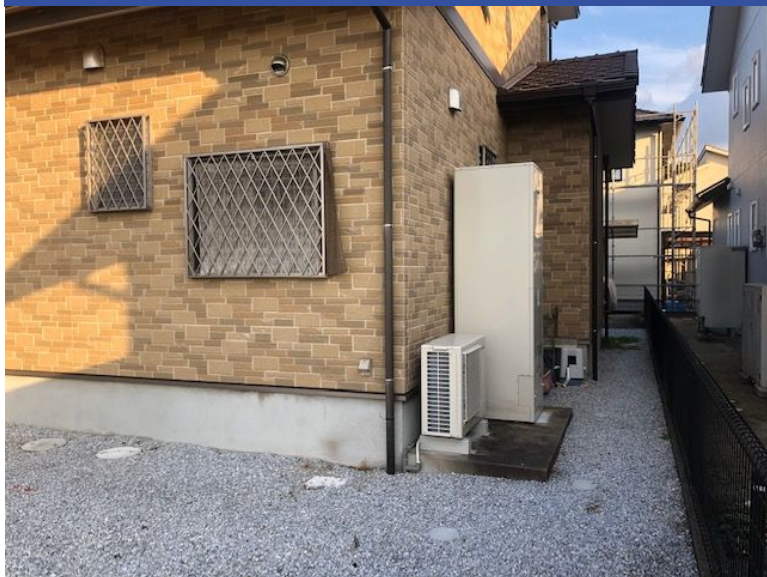
外観

※オール電化給湯器部分は施工不可となります。

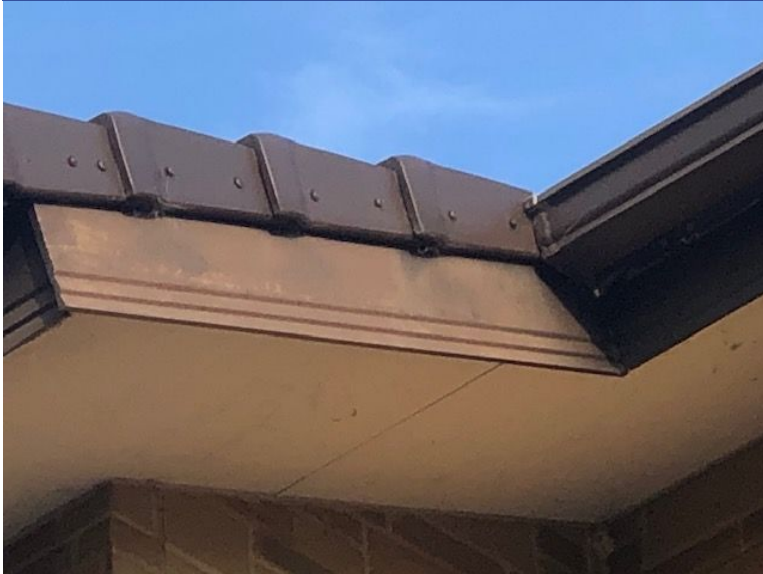
破風・鼻隠し

経年劣化しています。
劣化すると腐食、お住まいの痛みにつながりますので、下塗り又はケレン等の下地処理・上塗りをおこないます。

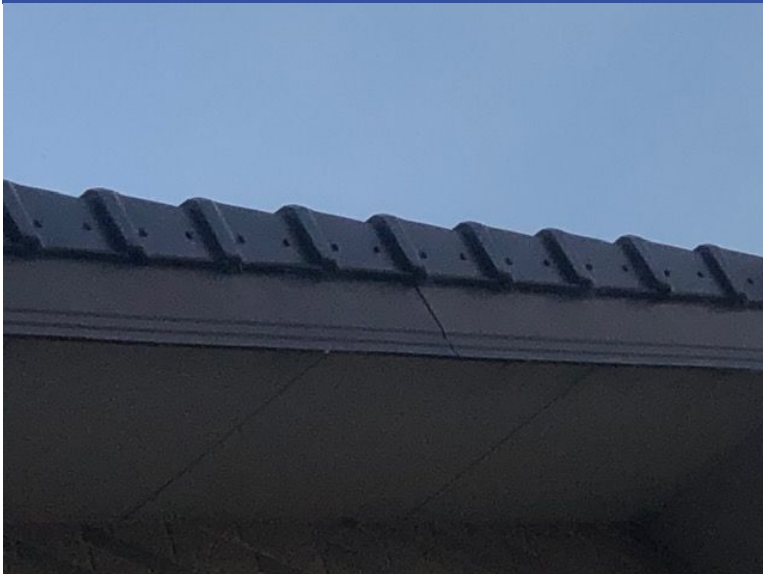
破風・鼻隠し

同上

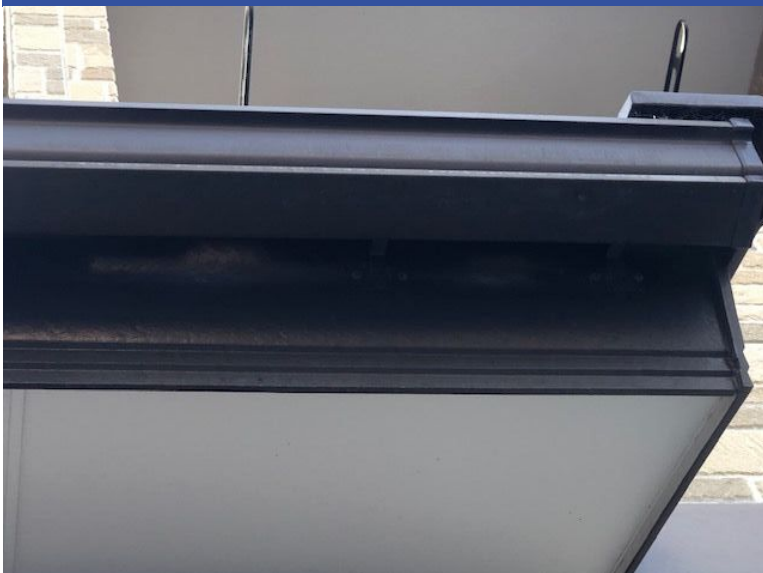
破風・鼻隠し

同上

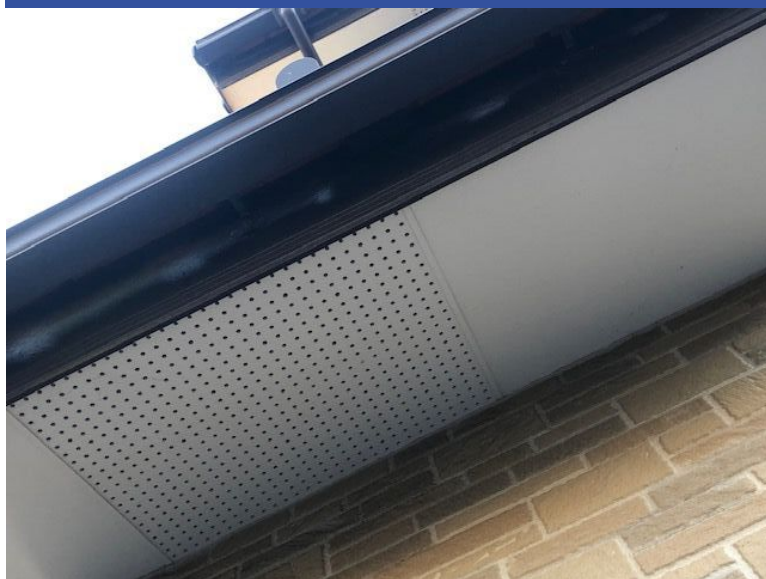
軒天

経年劣化しています。
この部分は有孔ボードや軒天換気等を使用する場合もあり、屋根裏部の湿気を逃がす部分になります。
この部分は使用塗料を間違えると剥離等の不具合につながりますので、通気性の良い軒天専用の塗料で塗装をおこないます。

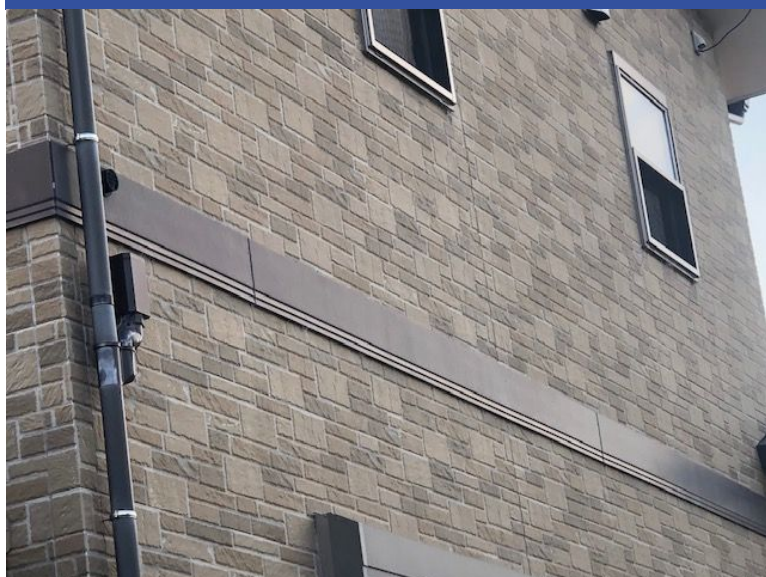
幕板

つなぎ目の部分や表面の劣化が目立ちます。
この部分はケレン作業やシーリング補修等で下地処理をおこない、塗装をしていきます。
※帯の上部はシーリング三角打ちをする必要があります。

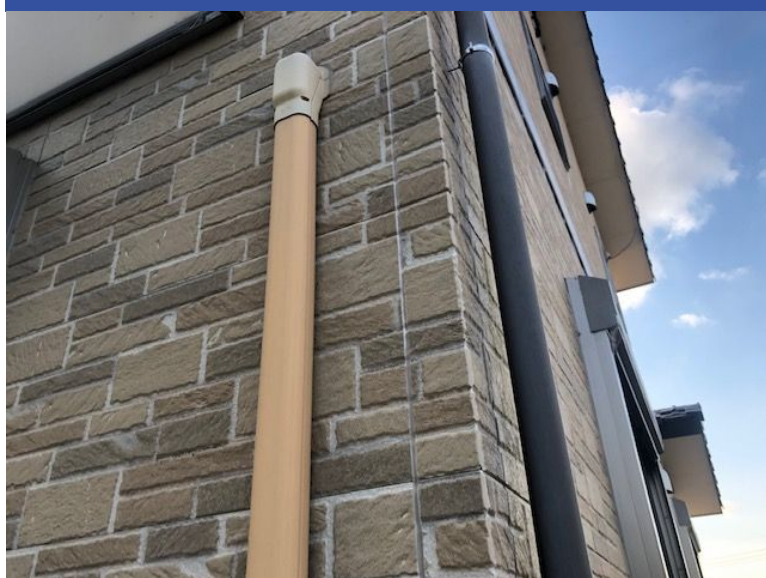
樋・ダクトカバー

この部分は塩ビ素材になります。
劣化すると割れが生じたりすることがありますので、塩ビ専用の下塗り又はケレン等の下地処理・上塗をおこないます。

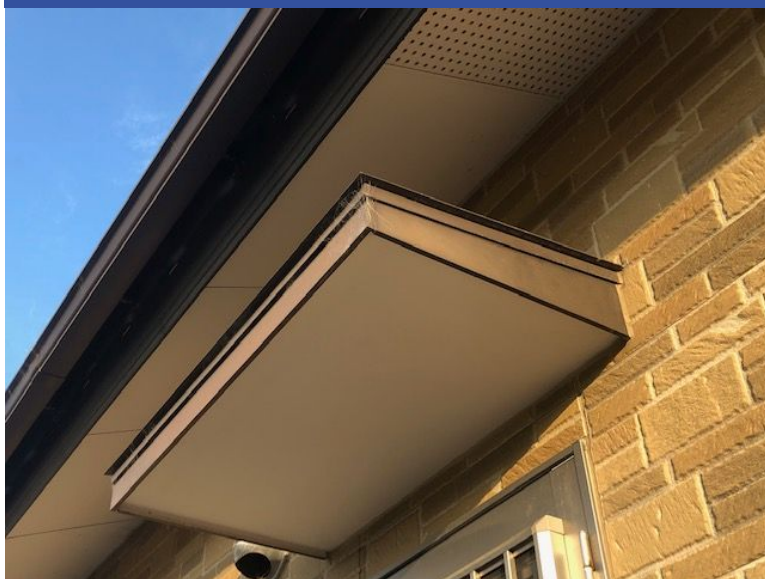
小庇

こちらは鉄・スチール素材になります。劣化が進むと腐食やサビの発生がしてきますので、劣化が進む前のメンテナンスをお勧め致します。

サビが発生しているうえに塗装をしてもすぐにサビが表面化してきますので、ケレン作業・サビ止め等の下地処理を行い塗装をしていく必要があります。

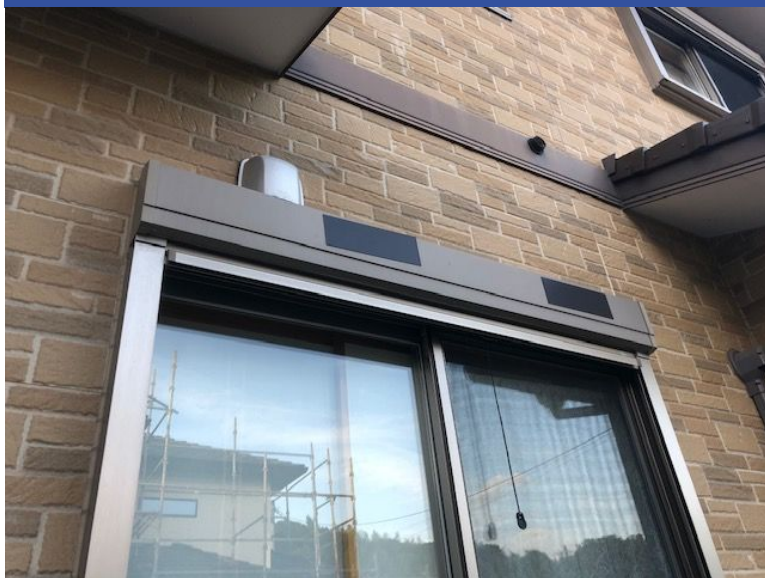
シャッターボックス・シャッター

同上

※シャッター一面：『塗装』『磨き』どちらかの施工となります。

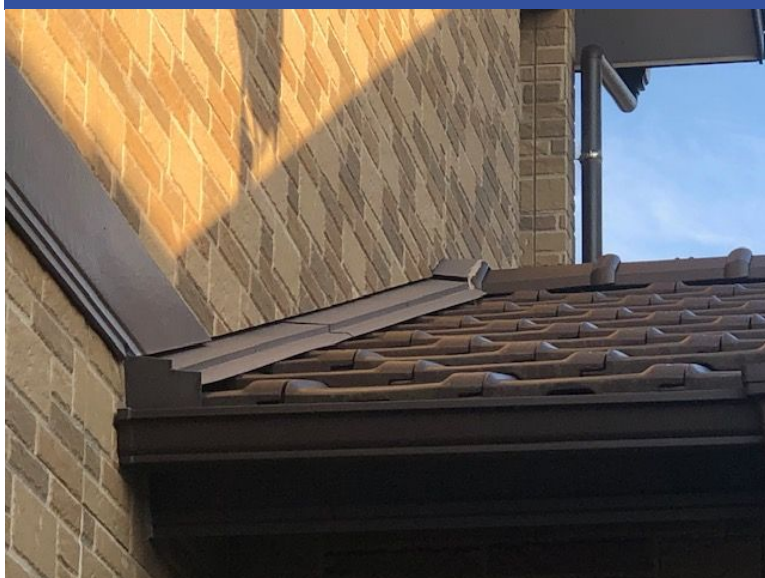
屋根 水切り

同上

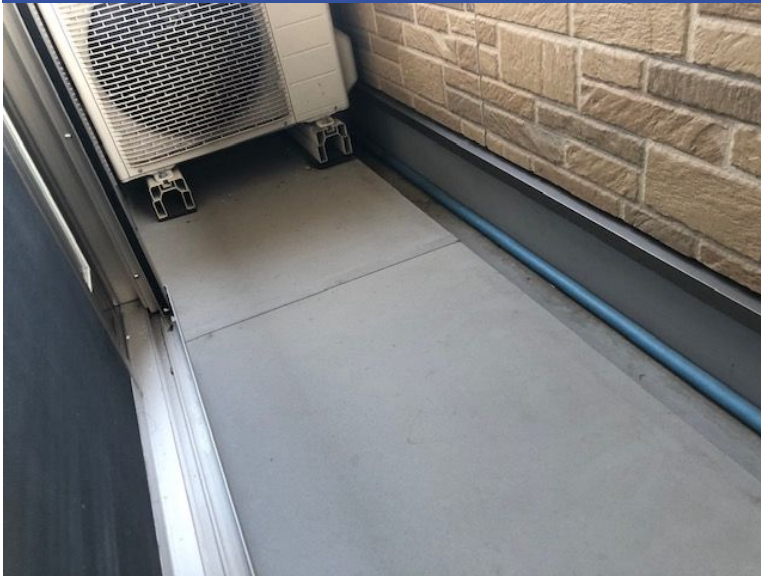
ベランダ

経年劣化しています。
劣化が進むと雨漏れの原因にもなりますので、雨漏れする前の保護塗装をお勧め致します。

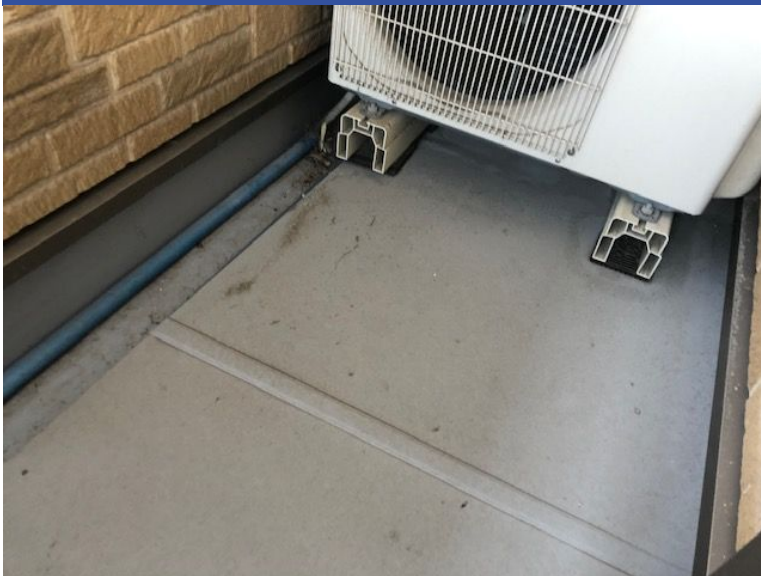
ベランダ

同上

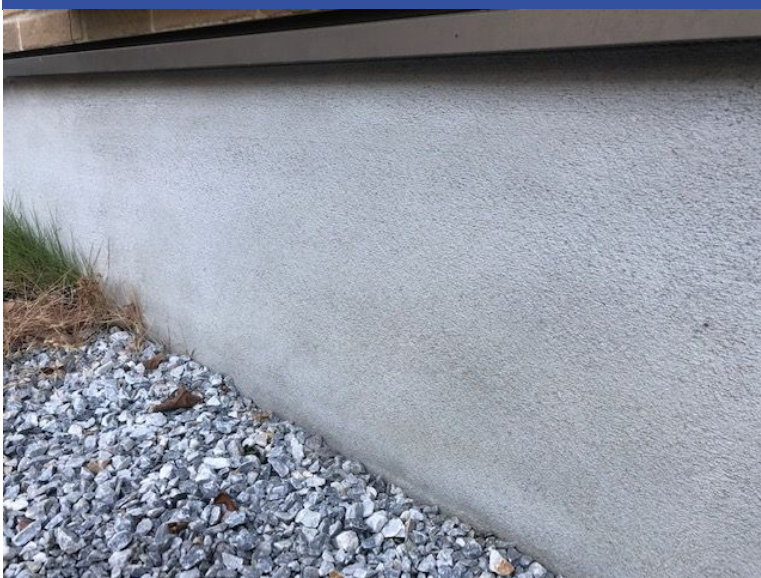
基礎

アルカリ性のコンクリートは空気中の二酸化炭素や酸性雨と結合することによって徐々に中性化されます。

中性化されたコンクリートは表面にヒビが入るだけでなく、内部の鉄筋の腐食や膨張につながり構造物の性能低下につながりますので、シーリング等で補修をおこないます。

※0.3mm以上のクラックは、シーリング材等での補修が必要になります。

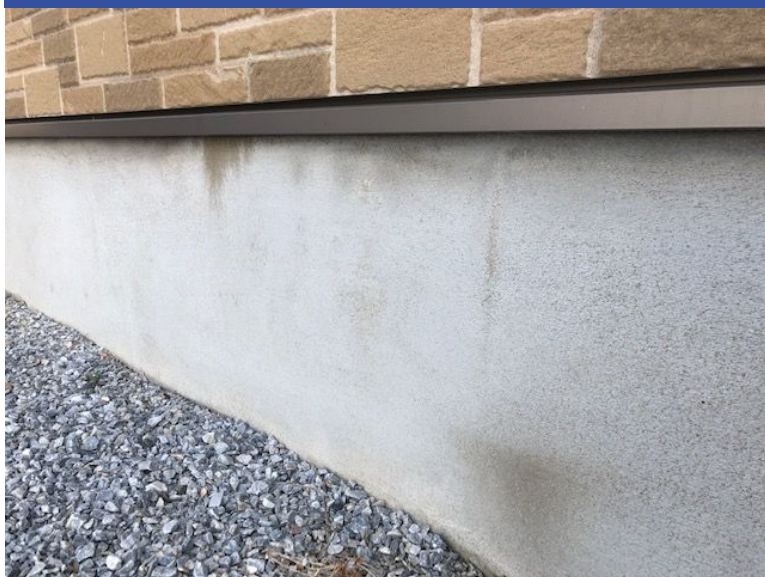
基礎

同上

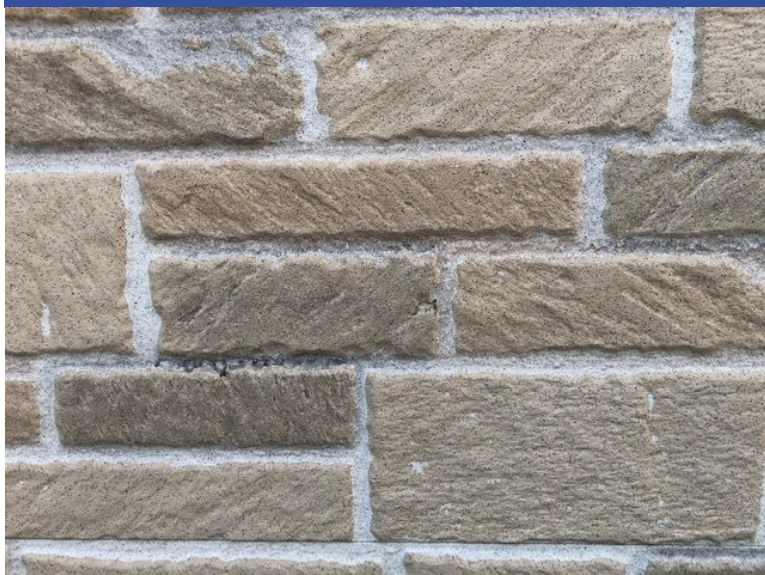
意匠性外壁部 現状

意匠性を活かすため、クリヤー施工のご案内をさせていただきます。

※クリヤー施工の場合は、シーリング材の上に塗装をするとひび割れや剥離など不具合が生じますので、全面シーリング後打ちをおこないます。

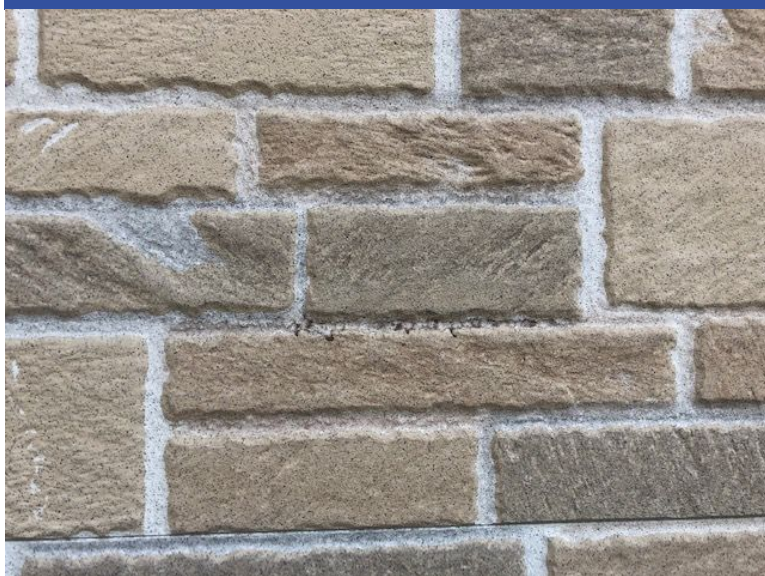
意匠性外壁部 現状

同上

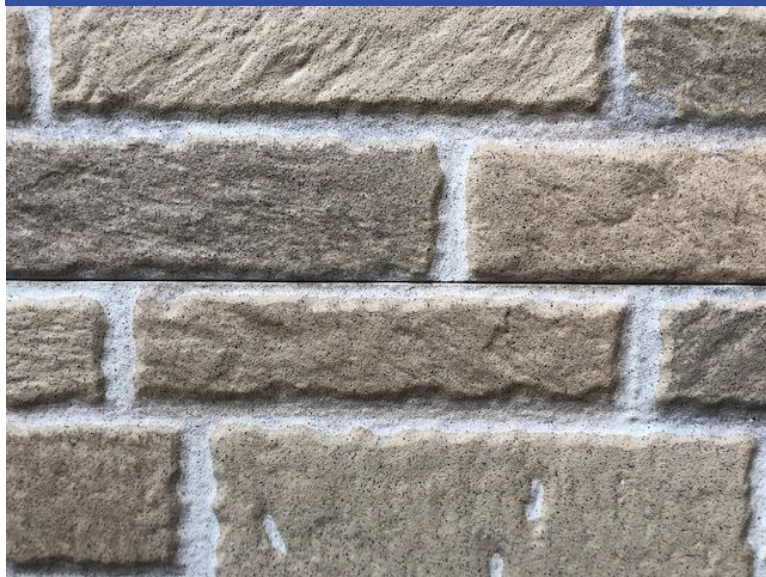
外壁 相じゃくり

サイディングとサイディングとの隙間部分ですが、この部分は新築当初から隙間が開いており水切りと同様に建物内の湿気が逃げる構造となっております。
塗装施工時の埋まったり隙間が開いたりする状態になりますが、建物の為には埋める必要はありません。

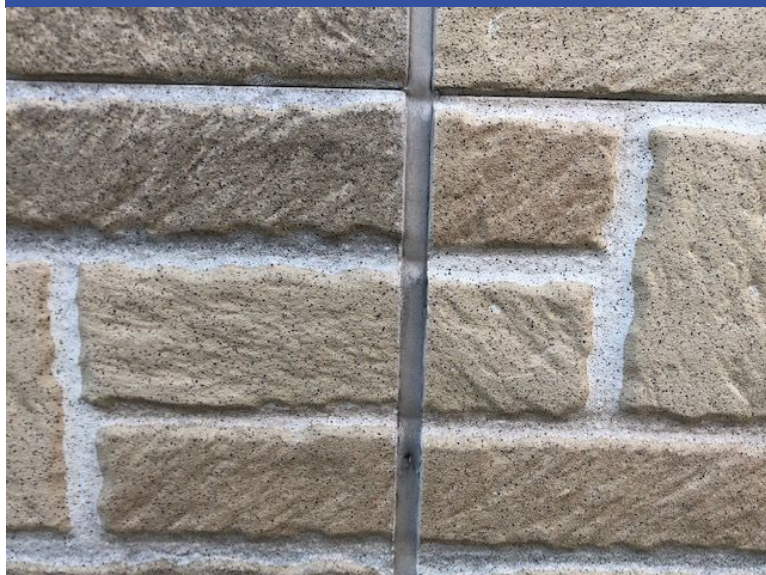
ボードシーリング劣化部

劣化している部分があります。
この部分から雨水や湿気、炭酸ガス等が直接侵入し躯体・外壁の痛みや建物の寿命につながりますので、ボードシーリング部は打替えをおこない塗装をしていきます。

クリアー塗装の場合は、シーリング打替え部は露出する形になりますので、外壁塗装の耐久性に合わせて、オートン化学のオートンサイディングシーラント又はイクシード15を使用します。

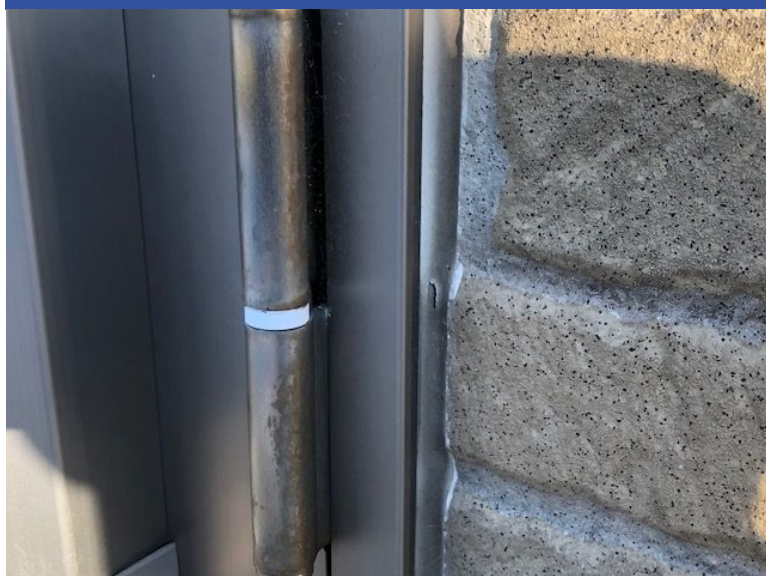
サッシ廻りシーリング部

サッシ廻りや入隅部分も劣化しています。
この部分は深く撤去の際にサッシや外壁を痛めたり、打替え後に雨漏れしてくる場合がありますので、打増しをおこない塗装をしていきます。
※現状雨漏れしている場合は、打替え施工が必要になります。

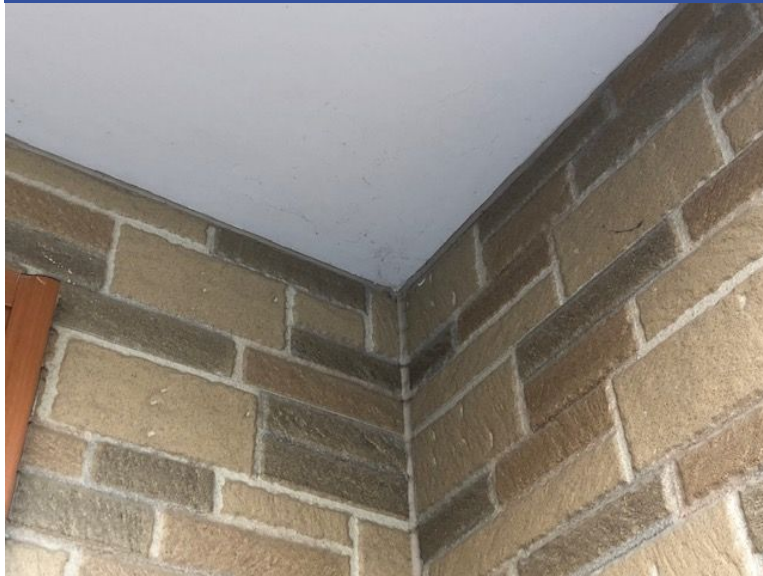
入隅シーリング部

同上

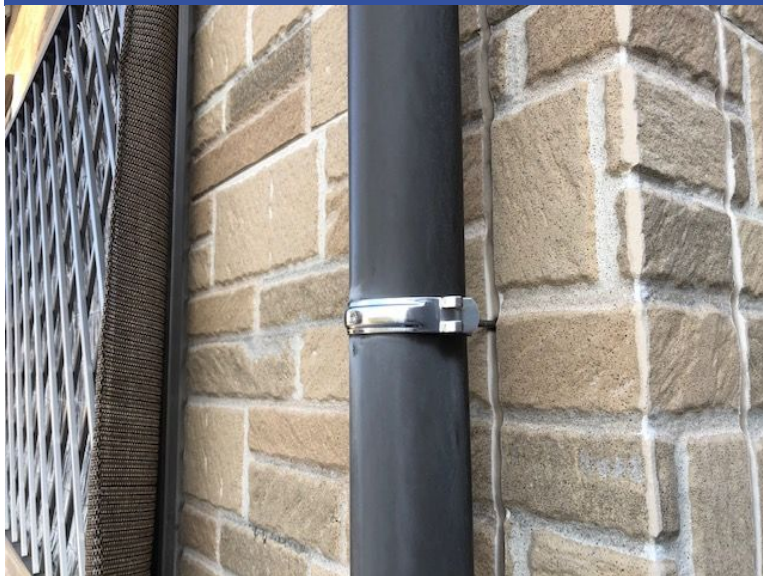
樋裏シーリング部

同上

※樋脱着は別途費用がかかります。
