# 工事写真報告書

工事名 Y 様 邸

工事箇所 屋根・外壁・その他塗装

工事施工者 ベストホーム株式会社

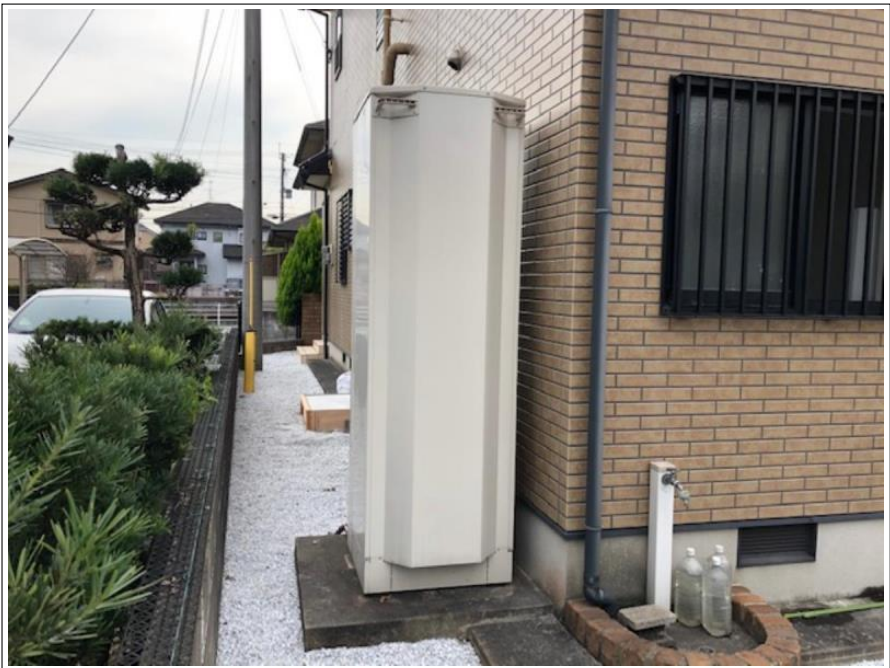
外観

※オール電化給湯器部分は施工不可  
となります。

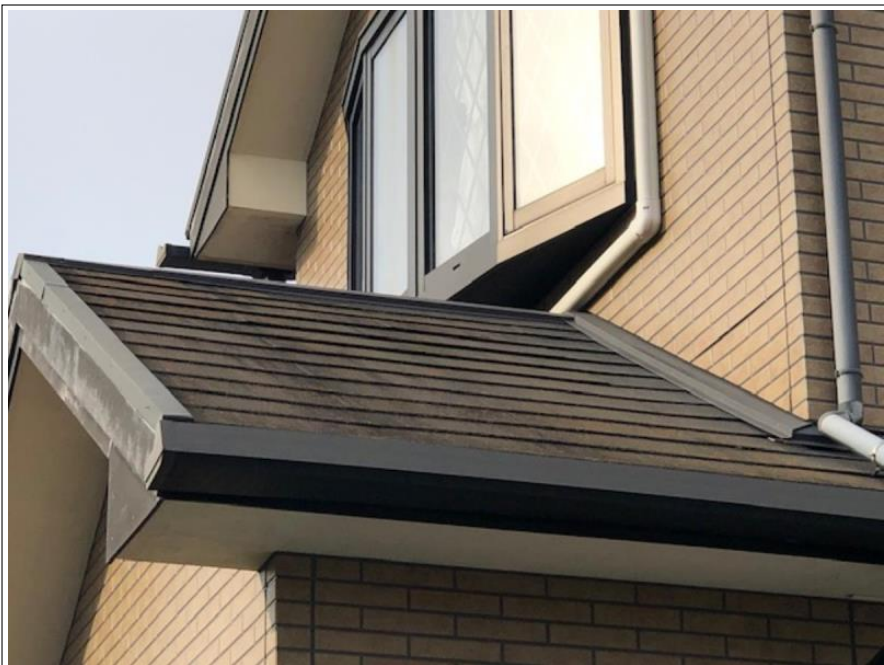
## 屋根

この素材はセメント:アスベスト(又は<sup>°</sup>ル<sup>°</sup>繊維)が85:15で作られています。

表面の塗装が新築当時はアクリル塗装を焼き付けており、7年ぐらい経過すると表面の防水効果が低下し、だんだん反りや割れが生じてきます。

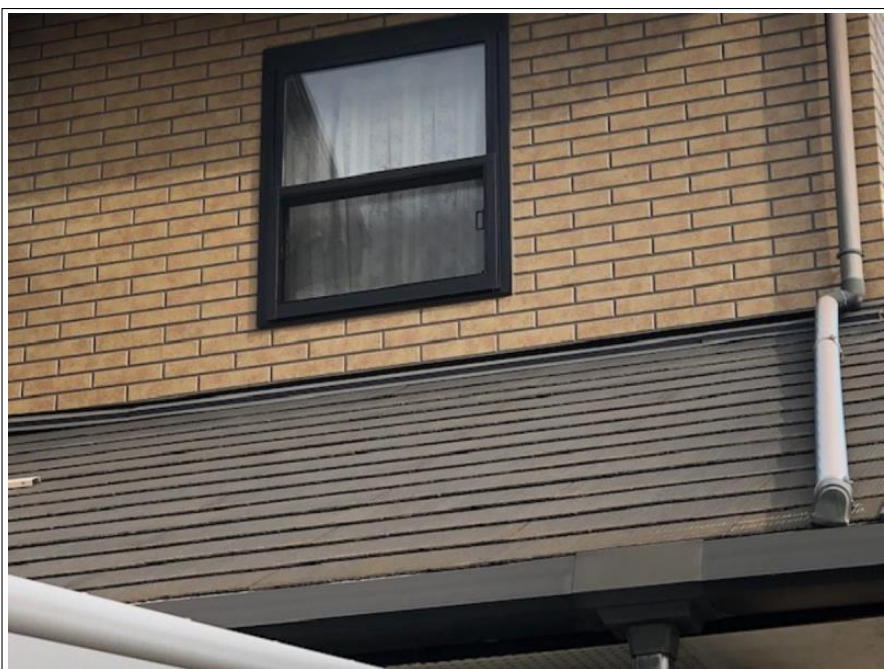
## 屋根

劣化し割れや反りがひどくなり葺き替えとなると、アスベストが入っている場合は処分費がかなりかかりますので、早めの塗装と維持をお勧めします。

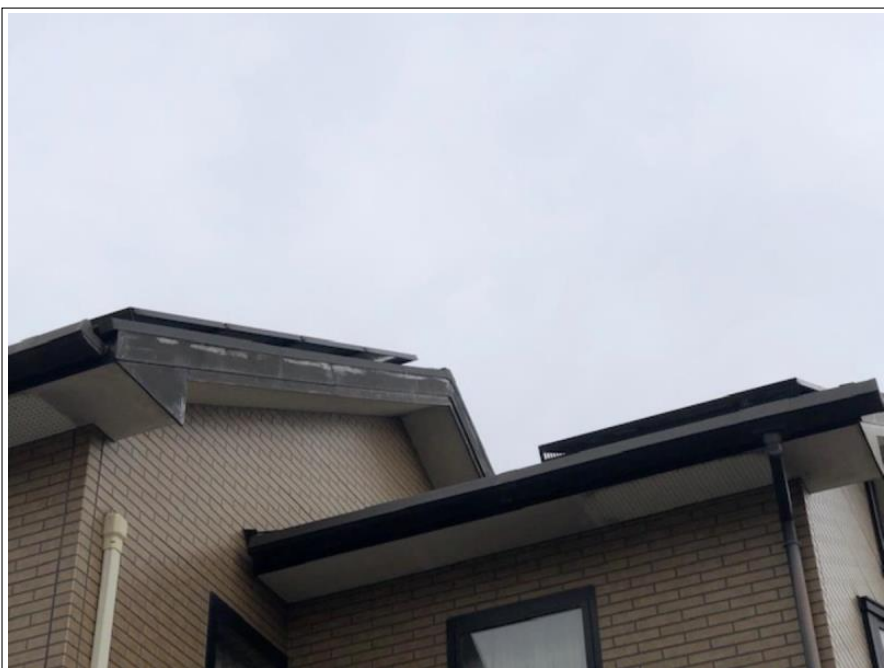
## 屋根

太陽光パネル部分は、ローラーや刷毛が入る部分までの塗装となります。

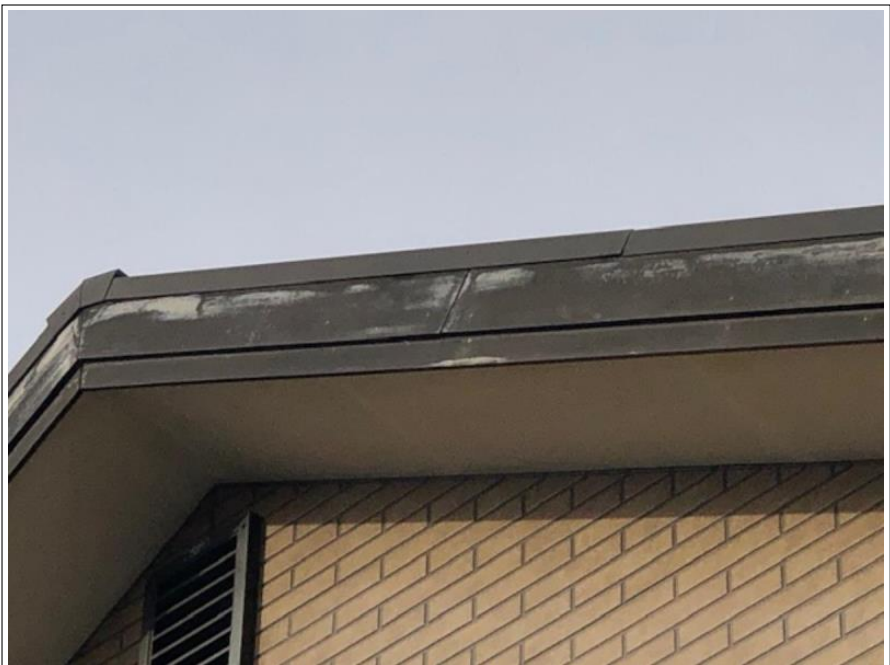
**破風**

経年劣化しています。

劣化すると腐食、お住まいの痛みにつながりますので、下塗り・上塗りをおこないます

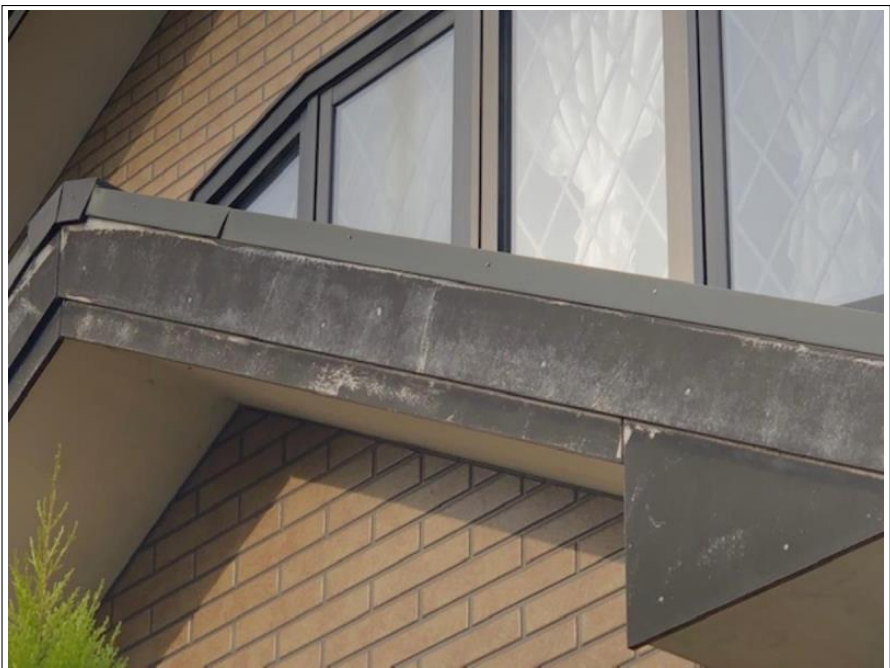
**破風**

同上

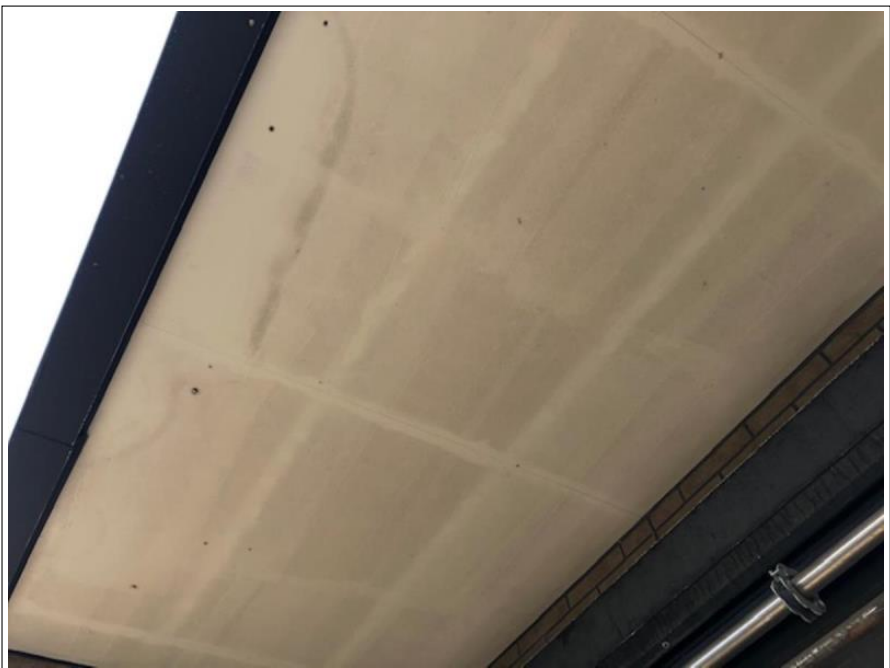
**軒天**

経年劣化しています。

この部分は、通気性の良い軒天専用の塗装をしていきます。

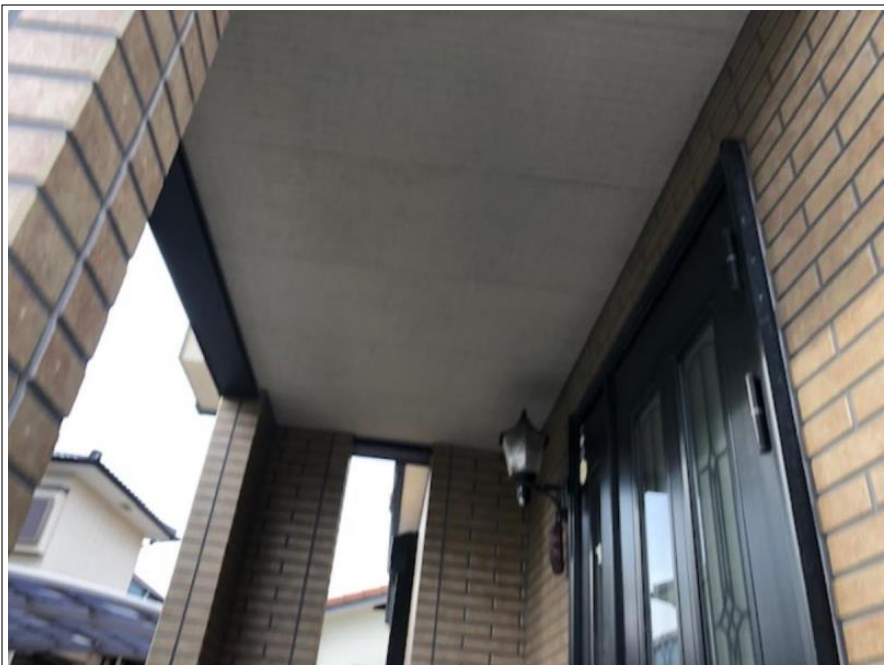
軒天

同上

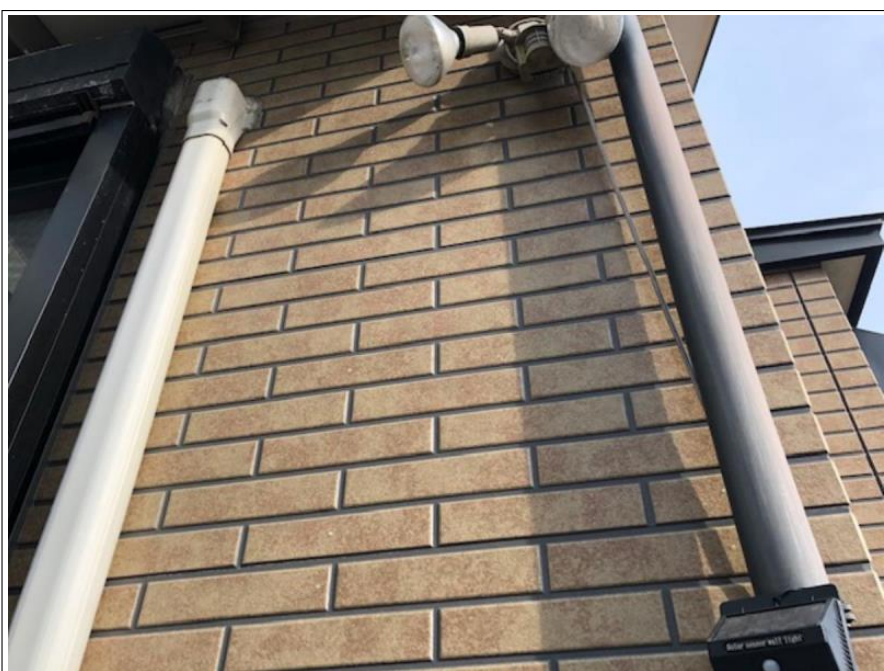
樋・ダクトカバー

この部分は塩ビ素材になります。  
劣化すると割れが生じたりすることがありますので、塩ビ専用の下塗りをおこない塗装をしていきます。

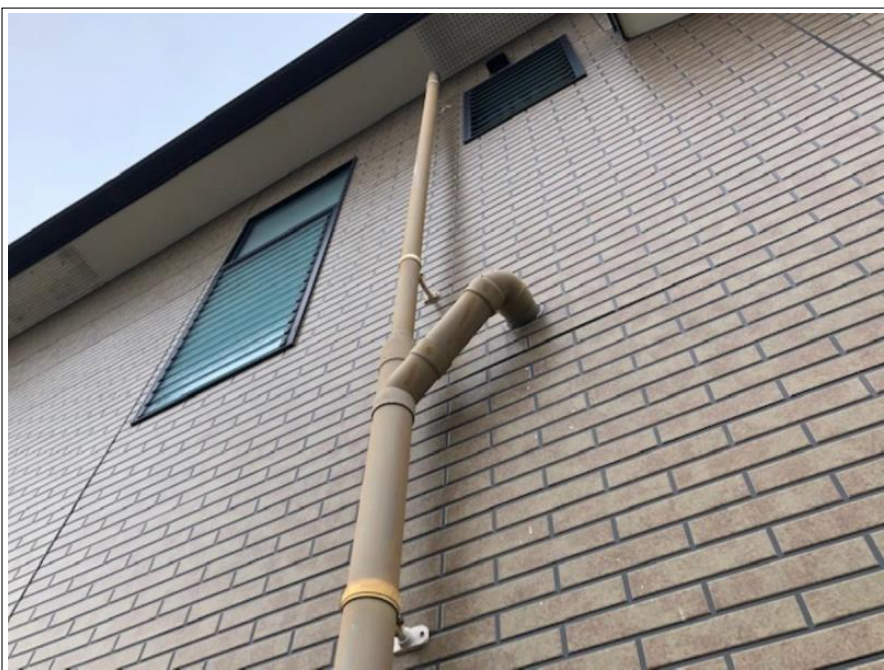
その他配管

同上

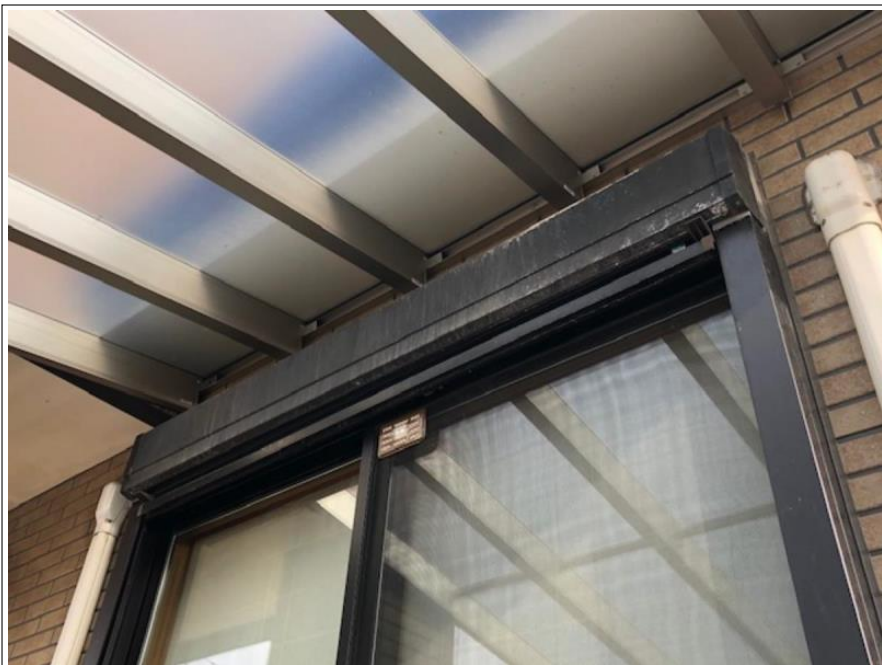
## シャッターBOX

こちらは鉄・スチール素材になります。

劣化進むと腐食やサビの発生がしてきますので、劣化が進む前のメンテナンスをお勧め致します。

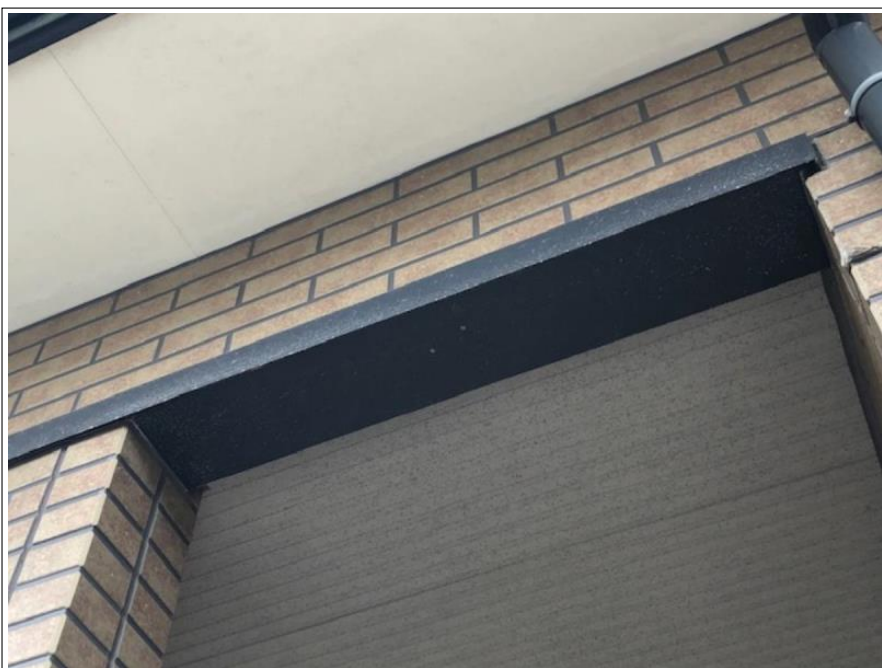
## 外壁 金物

同上

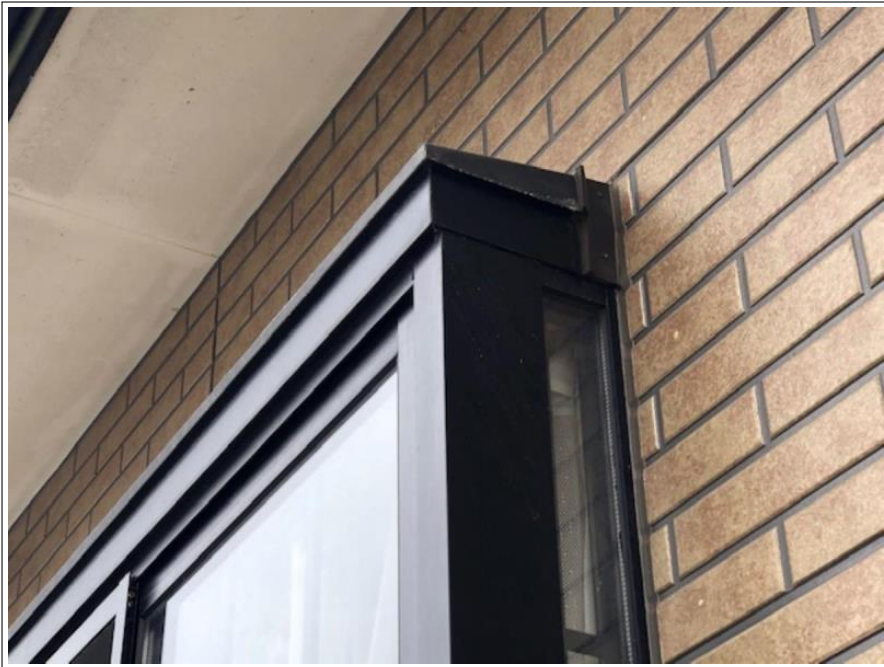
出窓 鉄部

同上

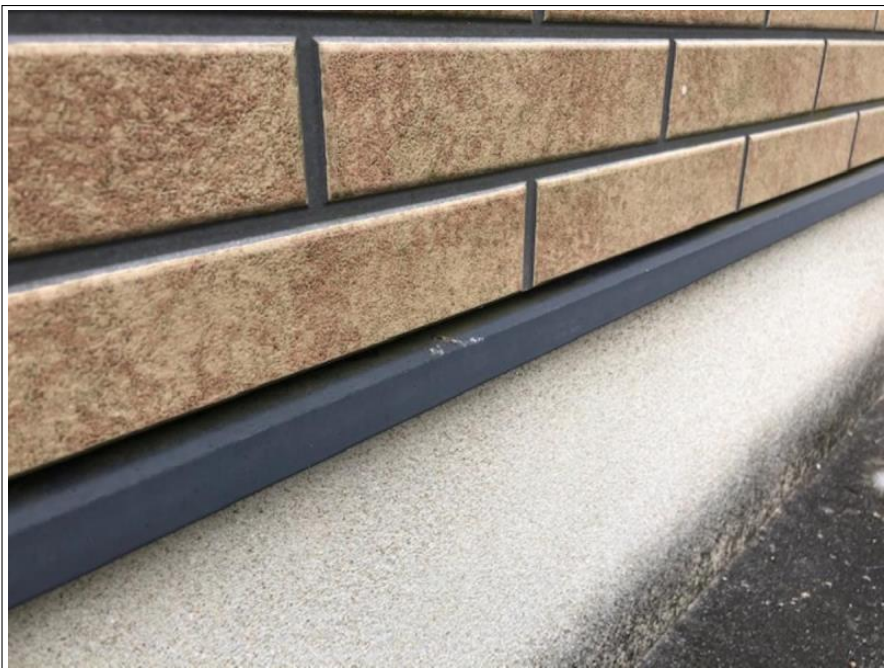
水切り

同上

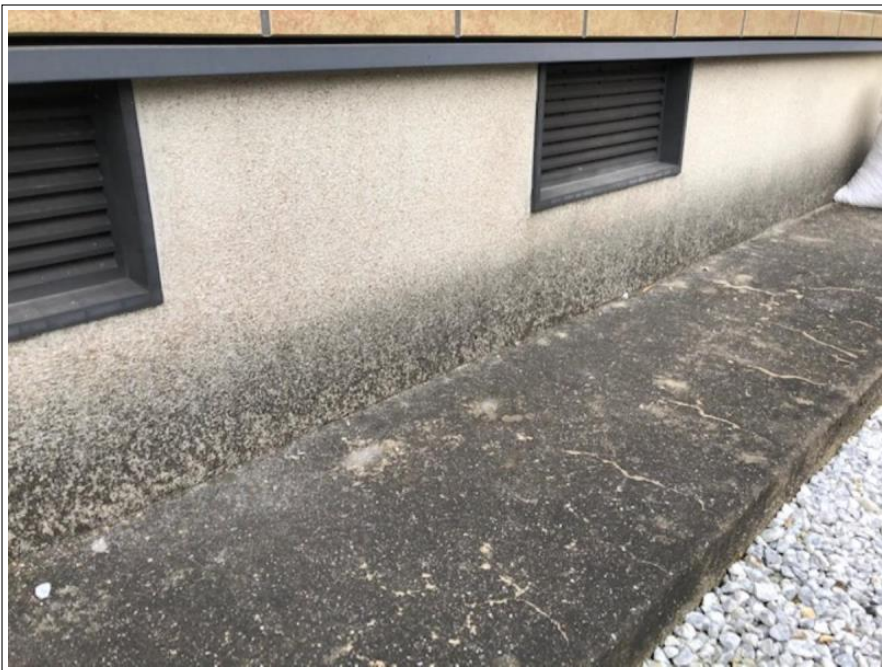
## 基礎

アルカリ性のコンクリートは空気中の二酸化炭素や酸性雨と結合することによって徐々に中性化されます。

中性化されたコンクリートは表面にヒビが入るだけでなく、内部の鉄筋の腐食や膨張につながり構造物の性能低下につながりますので、シーリング等で補修をおこないます。

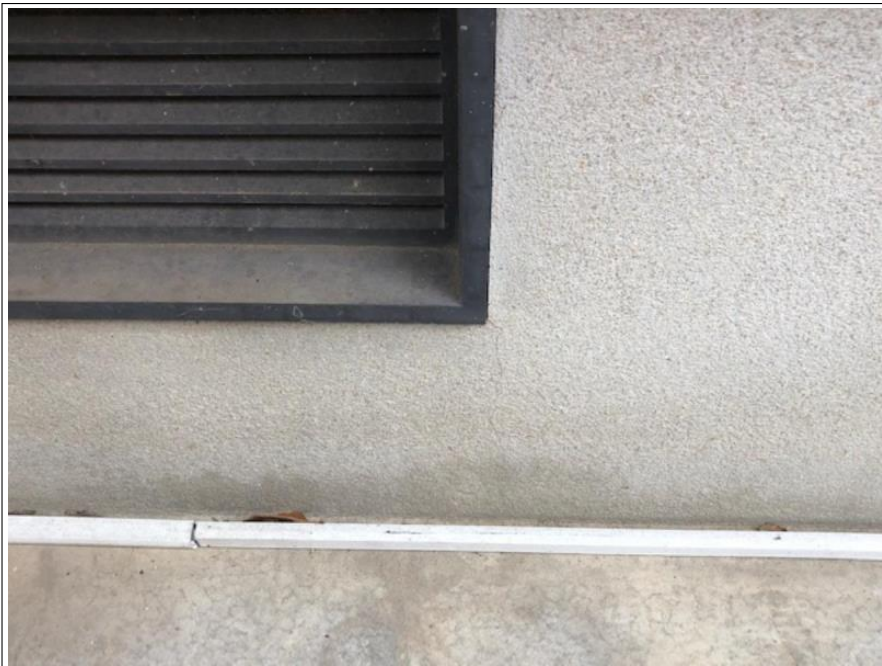
## 基礎 クラック部

同上

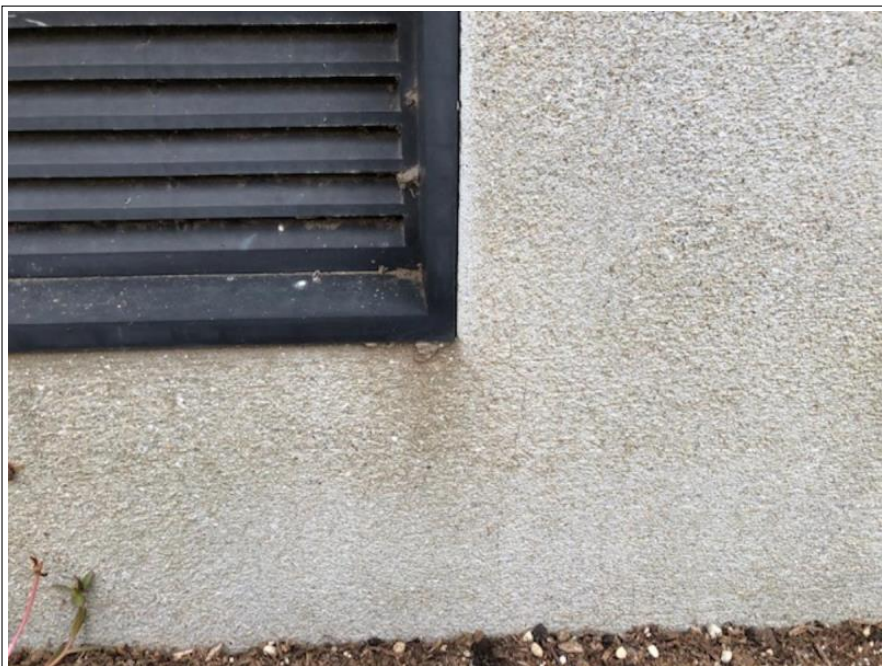
## 基礎 クラック部

同上

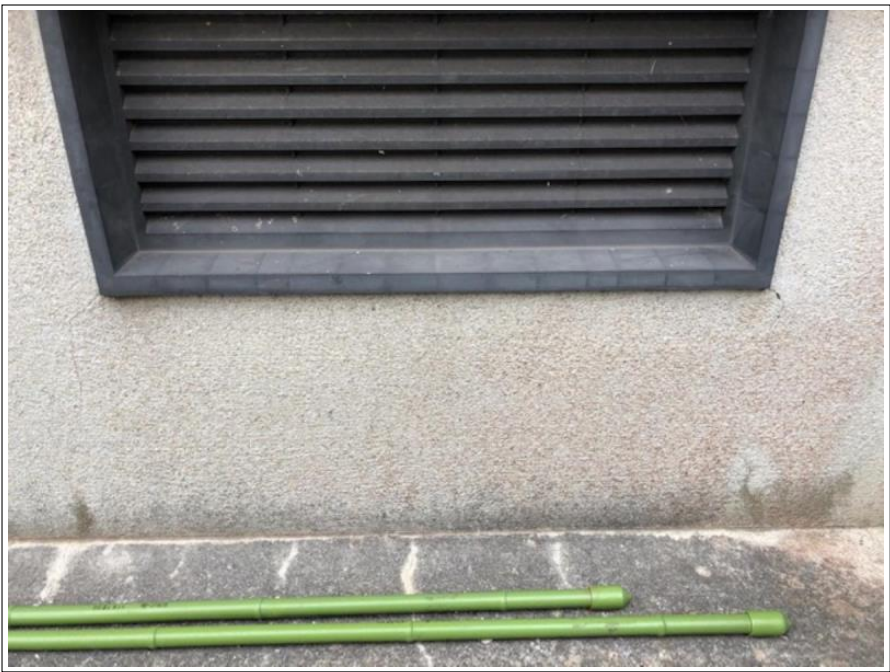
基礎 クラック部

同上

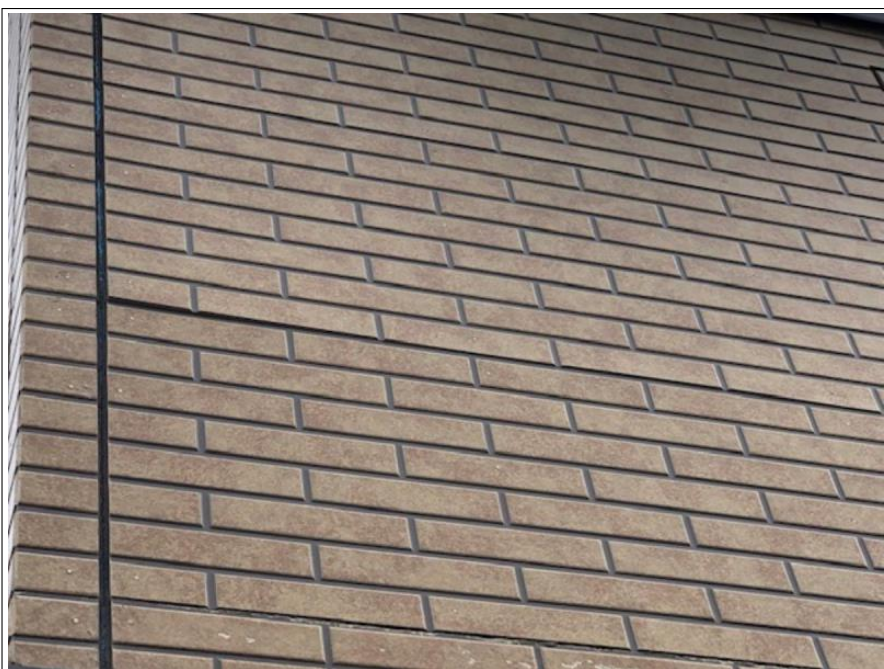
### 意匠性外壁 反り

表面の劣化やクラック、シーリング  
の痛みが原因で、水や湿気を吸って  
は乾いてを繰り返し外壁が反ってし  
まっています。

反ってしまうと二度と反りは戻ら  
ず、さらに反りがひどくなると割れ  
等も生じてきますので、ひどくなる  
前の塗装をお勧めします。

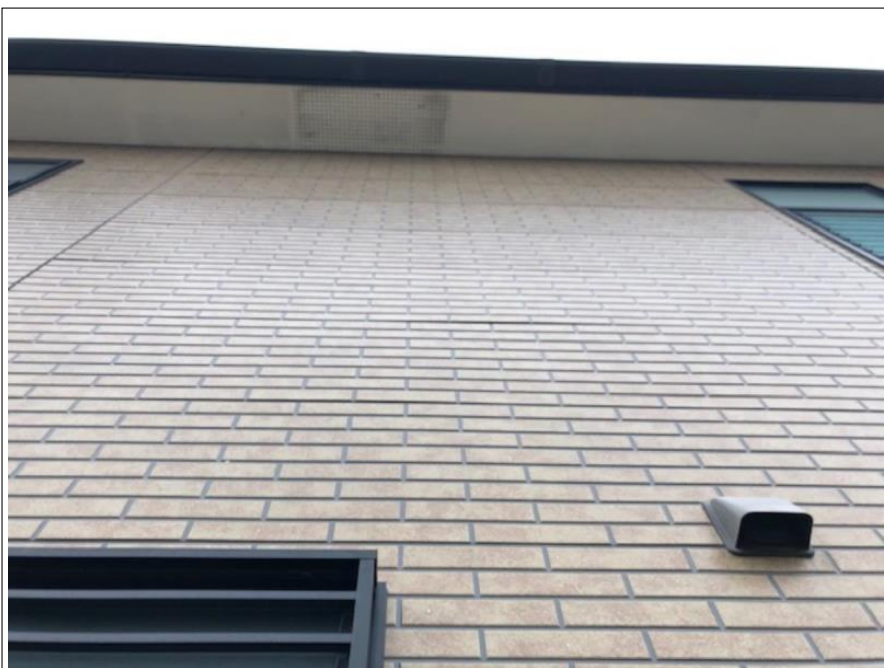
### 意匠性外壁 反り

同上

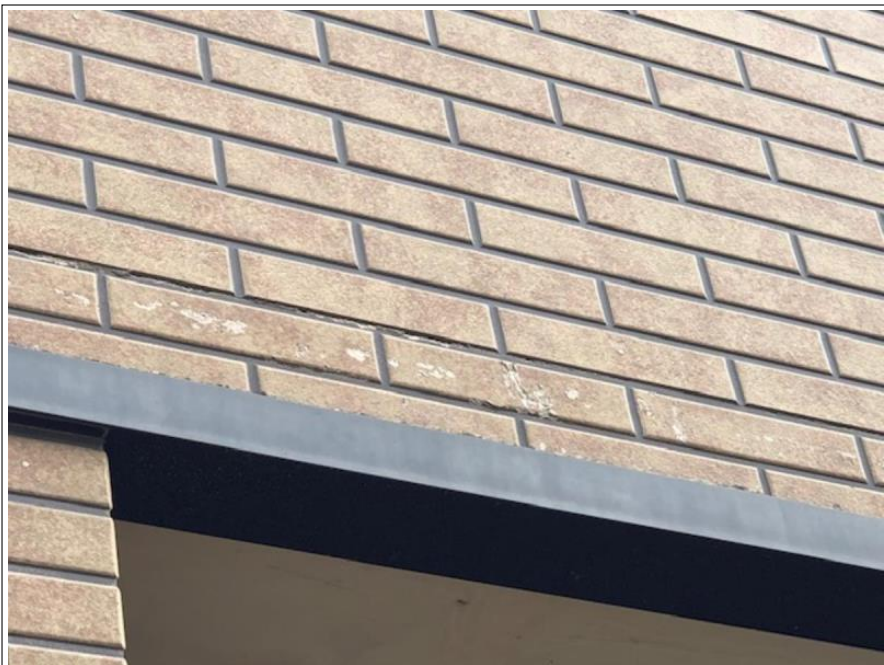
意匠性外壁 現状

表面の劣化等が見られます。

この部分はクリヤーの場合補修が出来ず、このままの仕上りになります。

※膜が付いた状態になりますので、問題はありません。

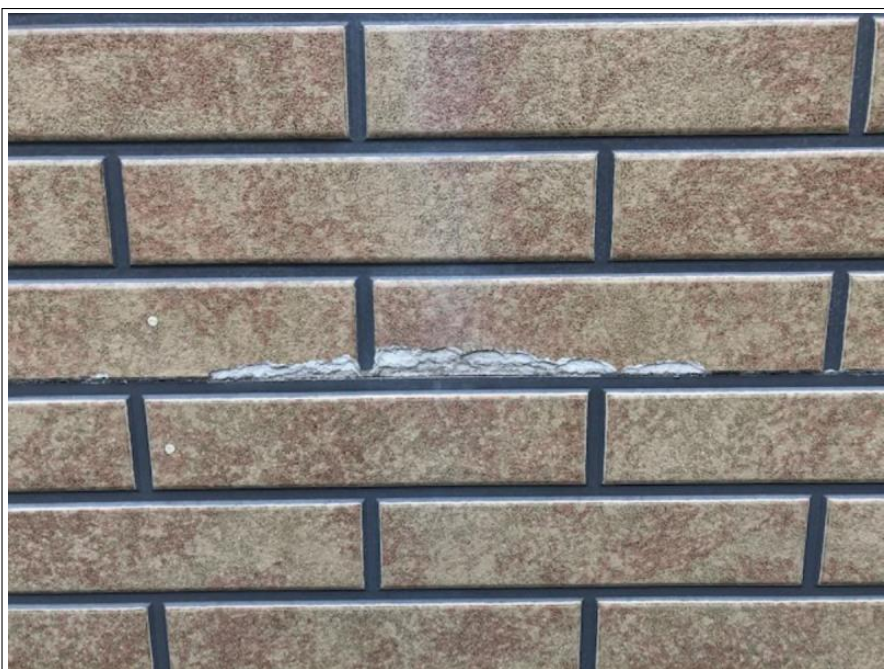
意匠性外壁 現状

同上

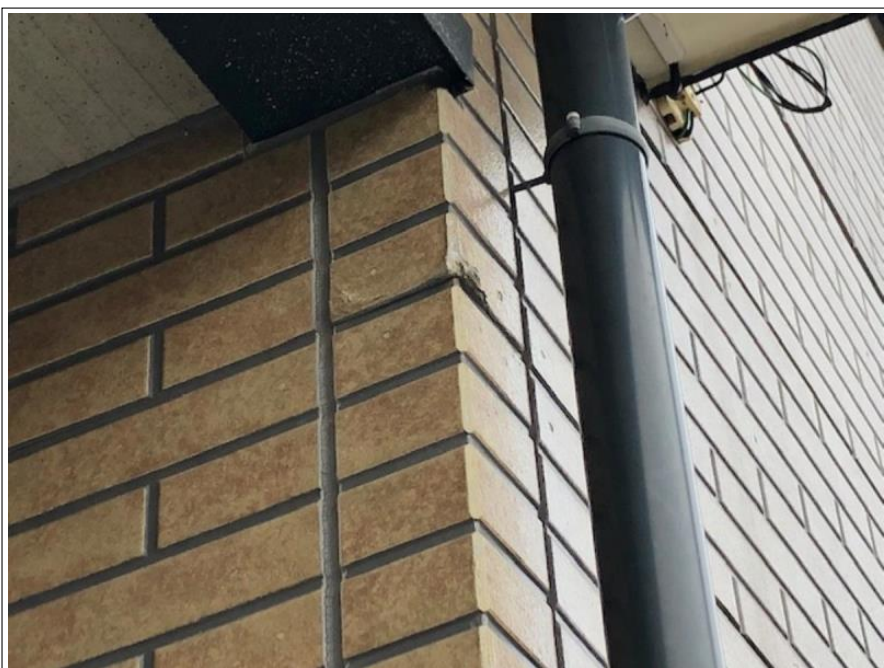
意匠性外壁 現状

同上

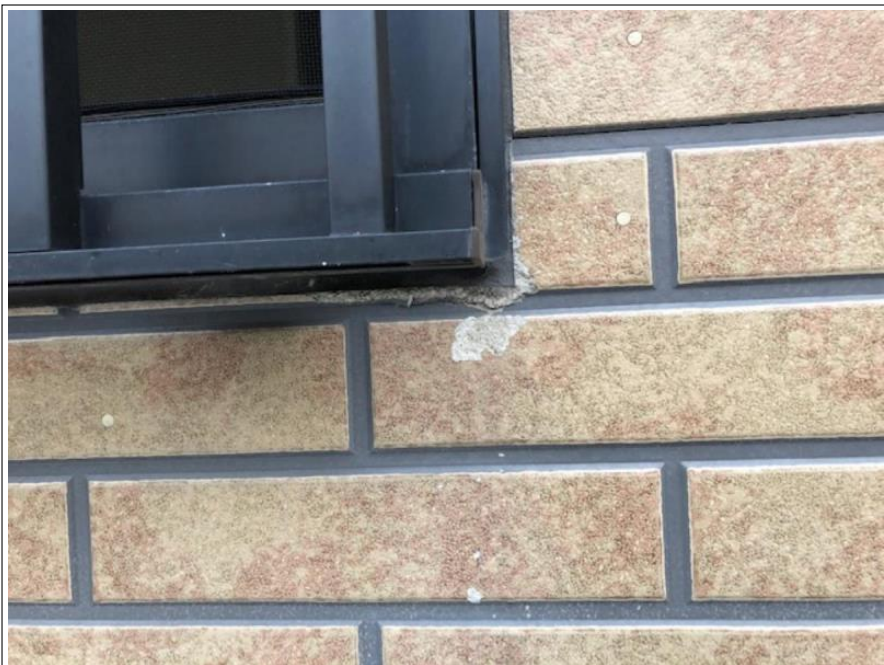
### 意匠性外壁 現状

同上

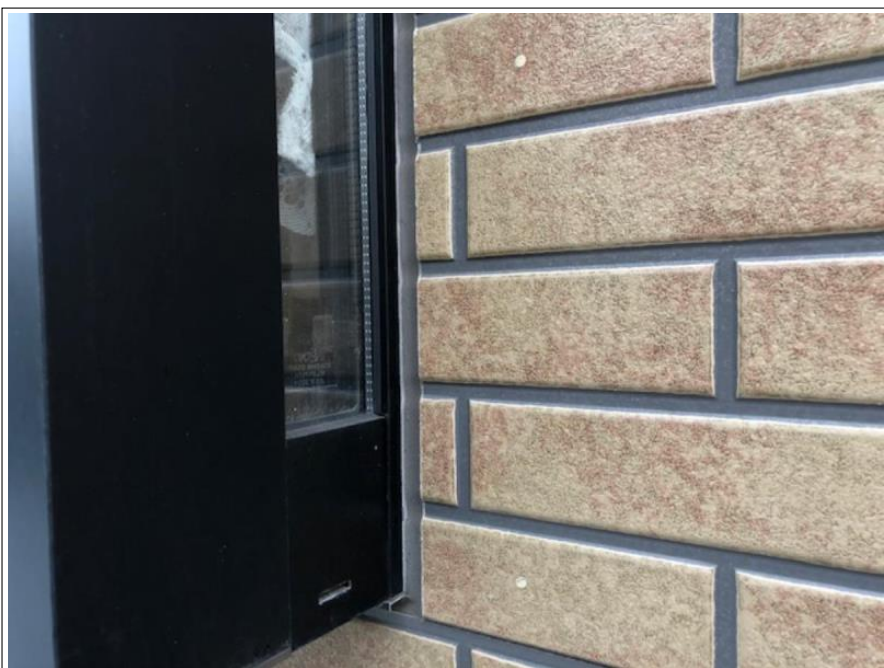
### 意匠性外壁 サッシ廻りシーリング

サッシ廻りも劣化しています。この部分は深く撤去の際にサッシや外壁を痛めたり、打替え後に雨漏れしてくる場合がありますので、打増しをおこない塗装をしていきます。

※現状雨漏れしている場合は、打替え施工が必要になります。

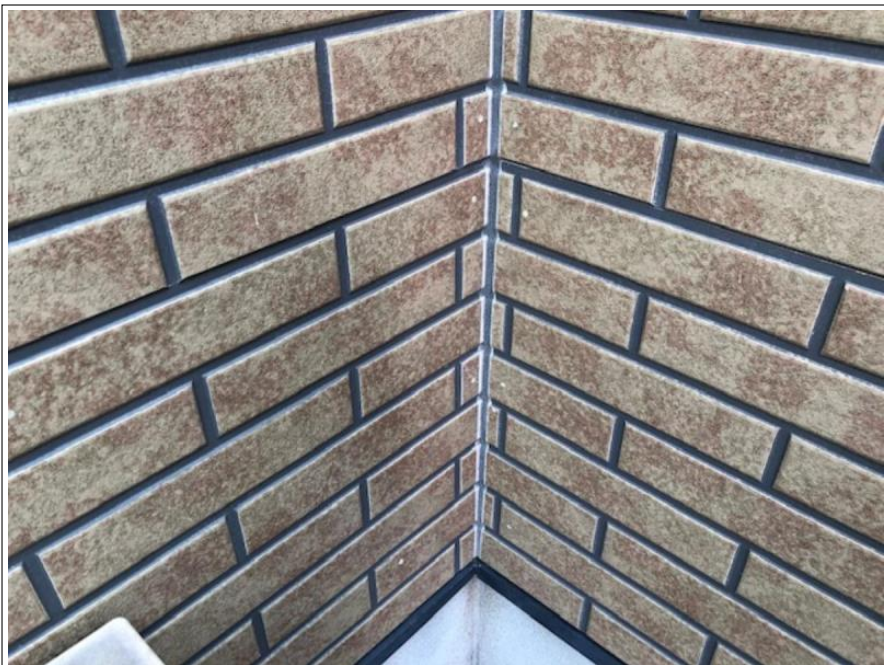
意匠性外壁 入隅シーリング部

同上

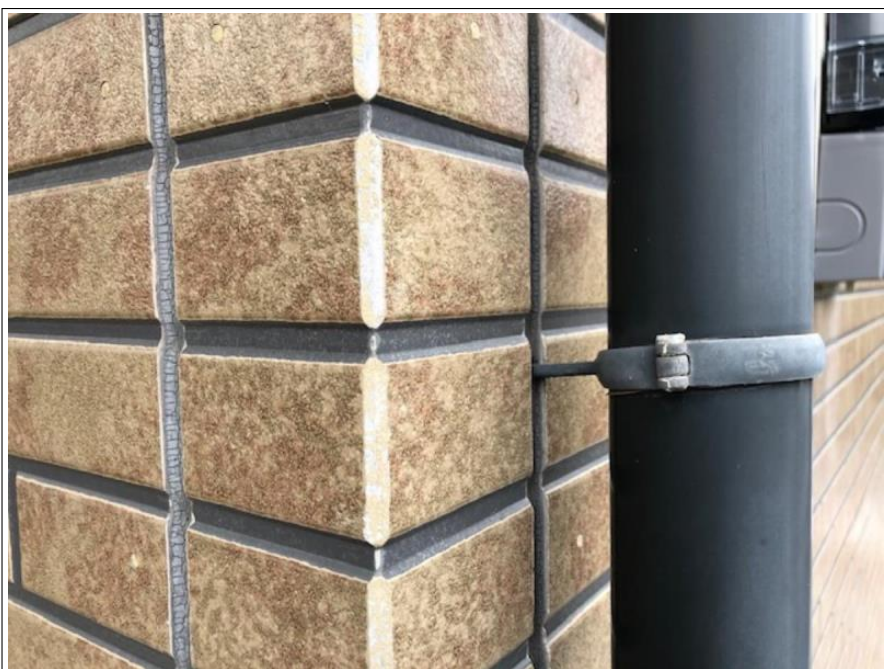
意匠性外壁 樋裏シーリング部

同上

※樋脱着は別途費用がかかります。
