# 工事写真報告書

工事箇所 屋根・外壁・その他 塗装工事

工事住所 北九州市 小倉南区

工事施工者 ベストホーム株式会社

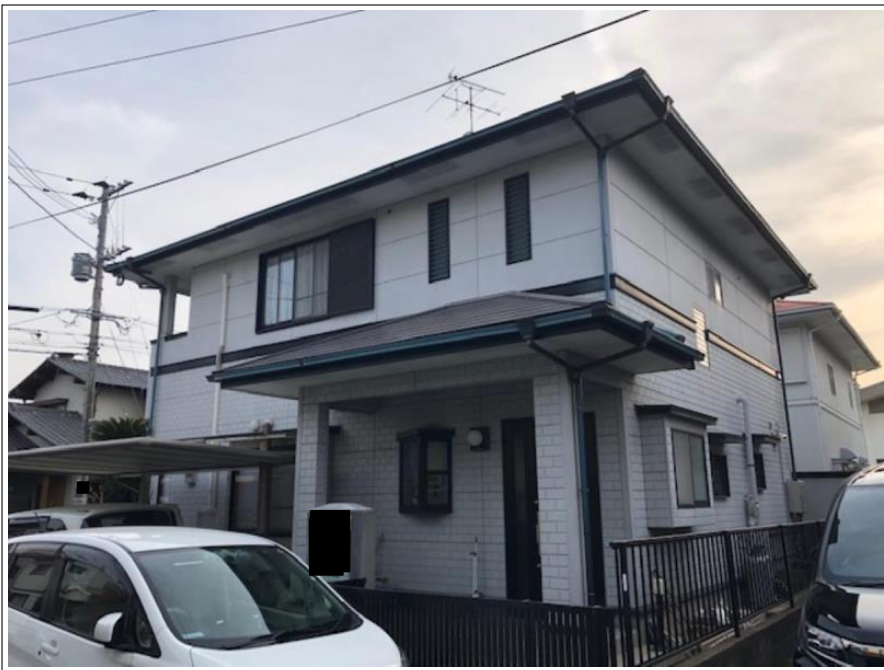
外観

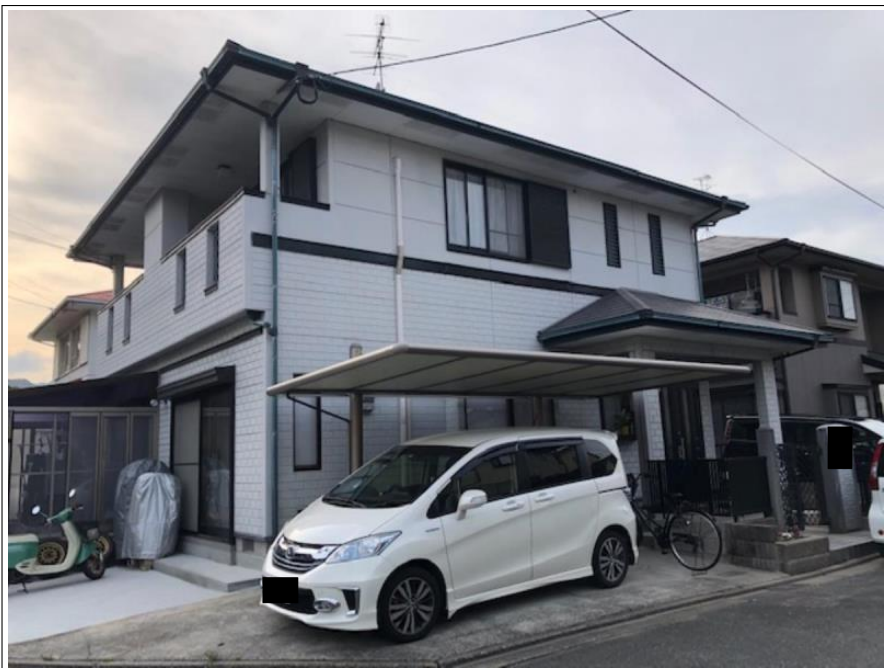
外観

カーポート、サンルームの部分に關しましては、年数が経っており足場を組む際に屋根材を外すと、経年劣化している為割れる恐れがあります。

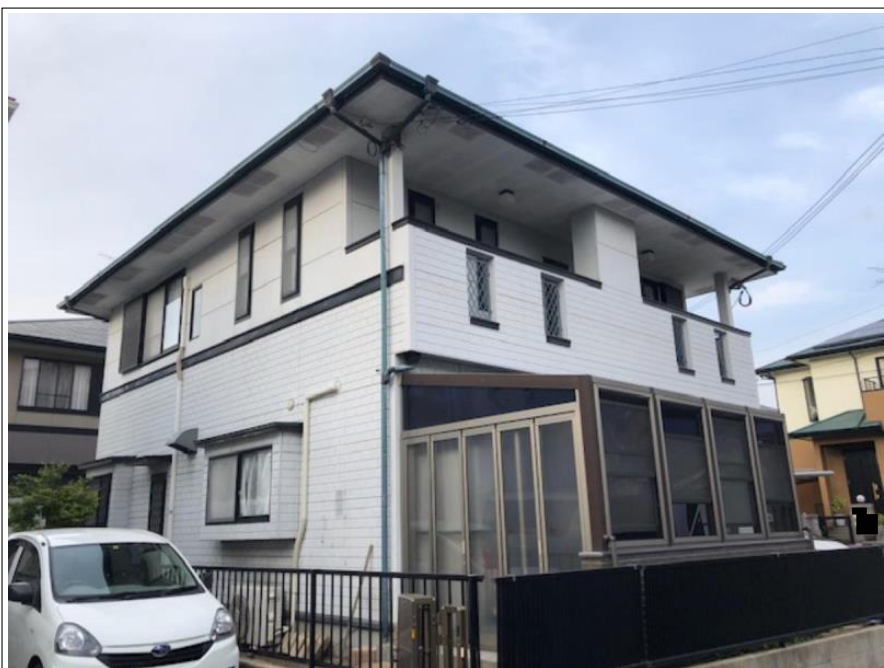
外観

施工方法としましては

①全面張替え(別途費用)

②既存脱着・取付(別途費用)

③下からサポートをして足場設置

※②③に關しましては、割れた屋根材の交換は別途費用がかかりますので御了承下さい。

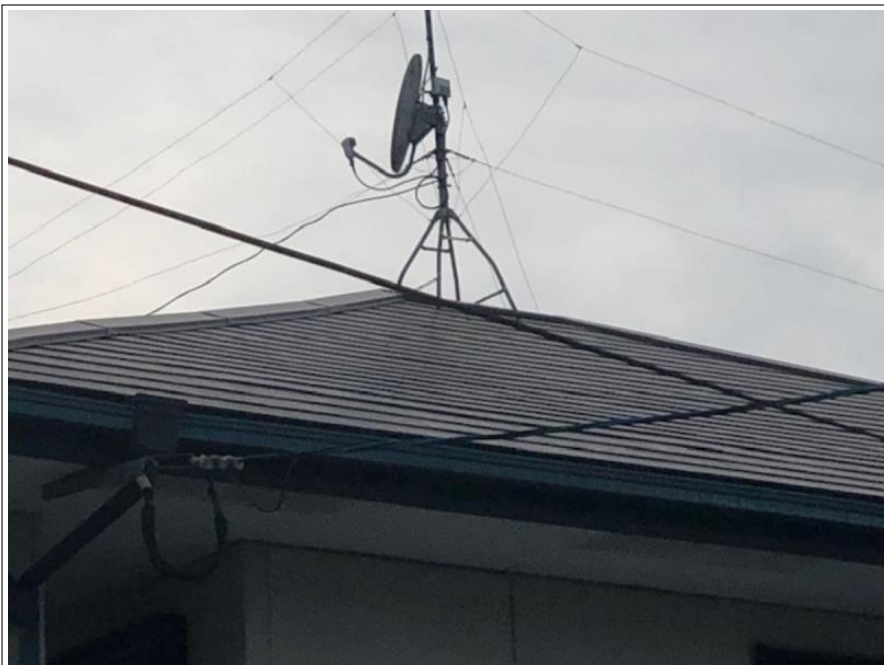
屋根

この素材はセメント:アスベスト(又は<sup>ル</sup>繊維)が85:15で作られています。

表面の塗装が新築当時はアクリル塗装を焼き付けており、7年ぐらい経過すると表面の防水効果が低下し、だんだん反りや割れが生じてきます。

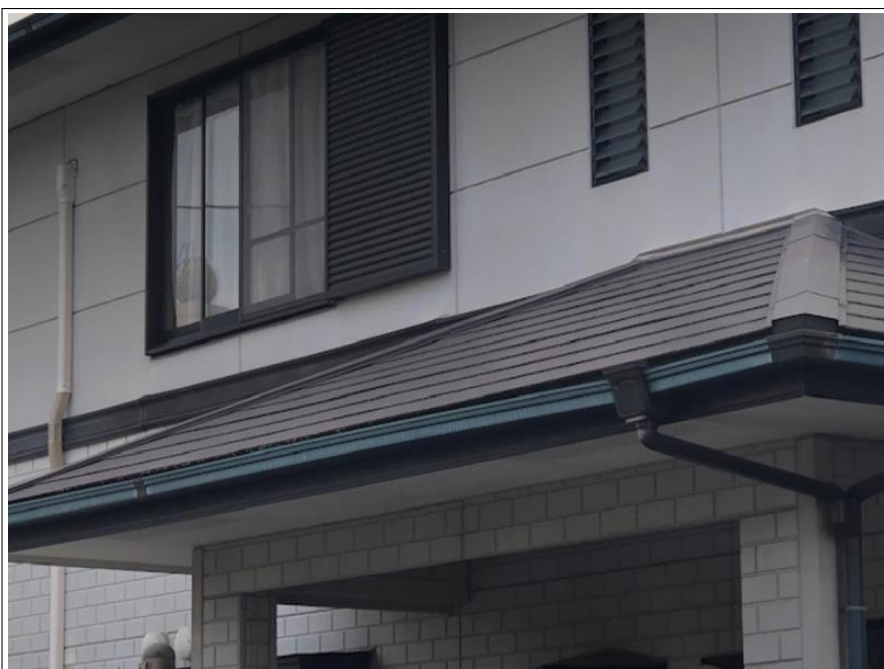
屋根

劣化し割れや反りがひどくなり葺き替えとなると、アスベストが入っているので処分費がかなりかかりますので、早めの塗装と維持をお勧めします。

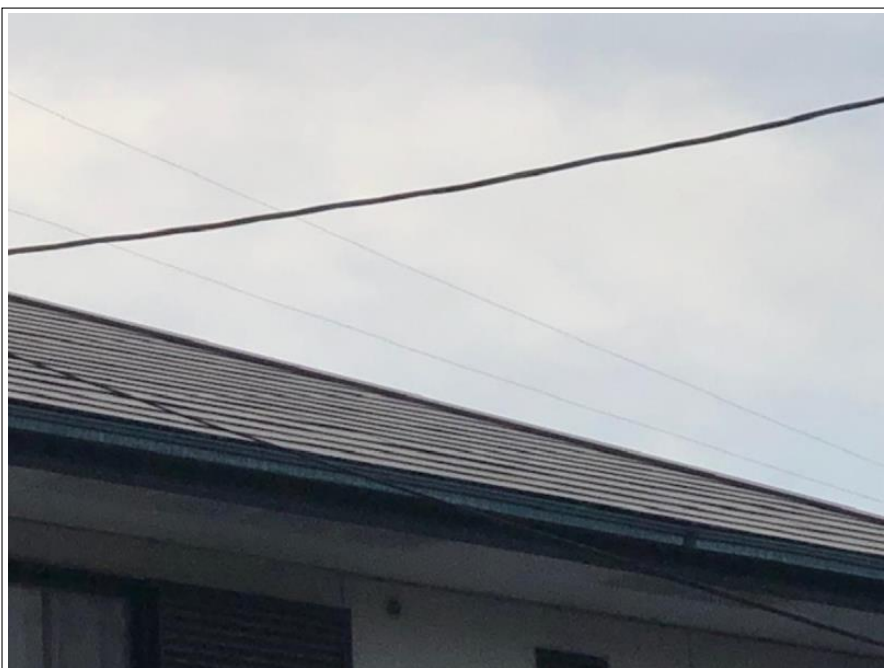
屋根

同上

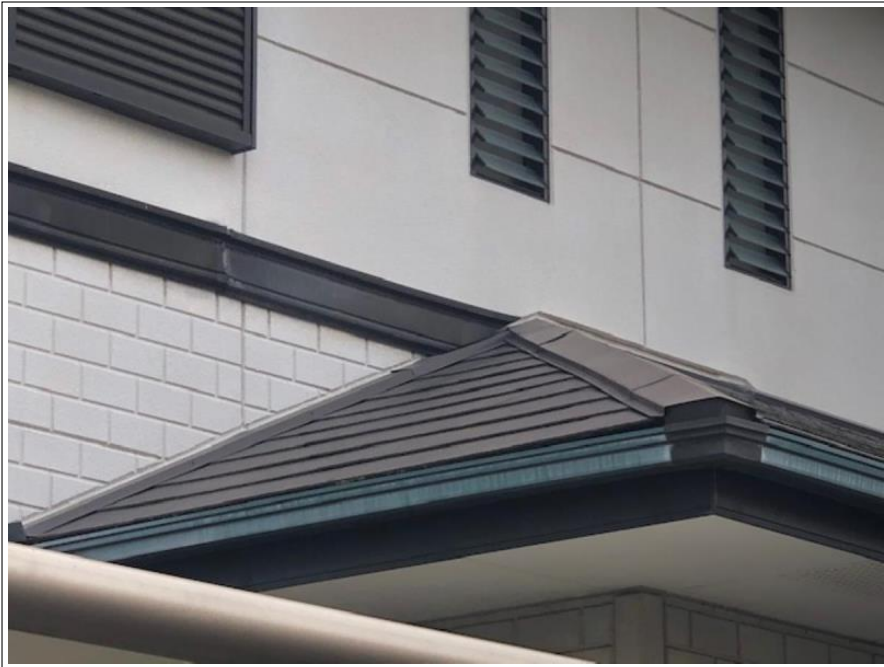
屋根

同上

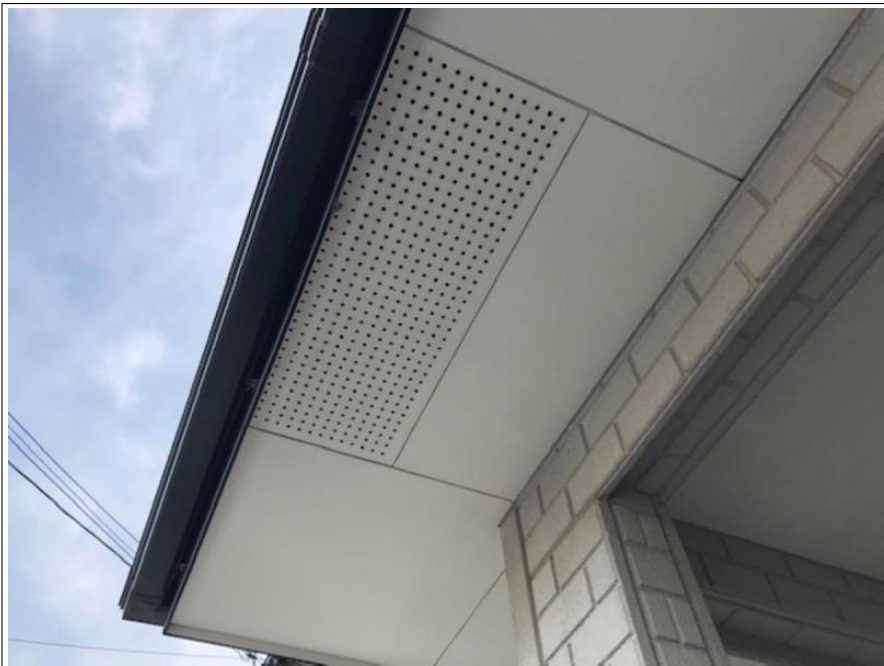
軒天

経年劣化しています。

この部分は、通気性の良い軒天専用の塗装をしていきます。

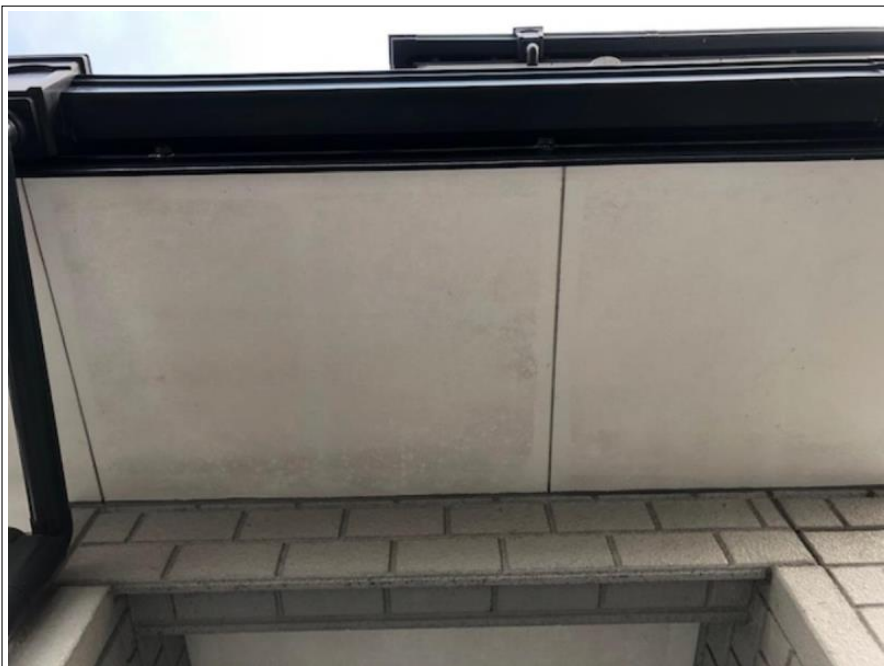
軒天

同上

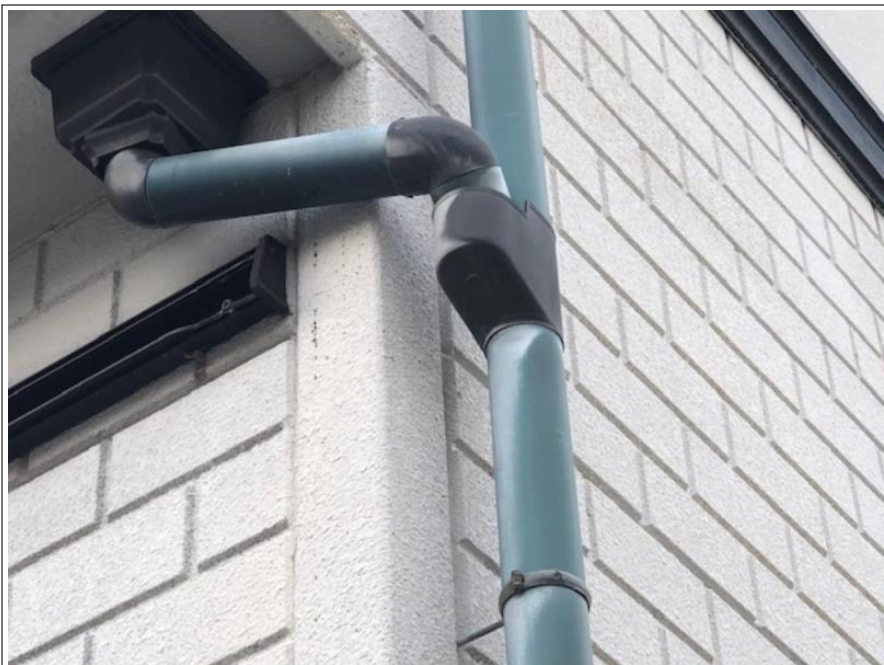
### 樋

この部分は塩ビ素材になります。  
劣化すると割れが生じたりすることがありますので、塩ビ専用の下塗りをおこない塗装をしていきます。

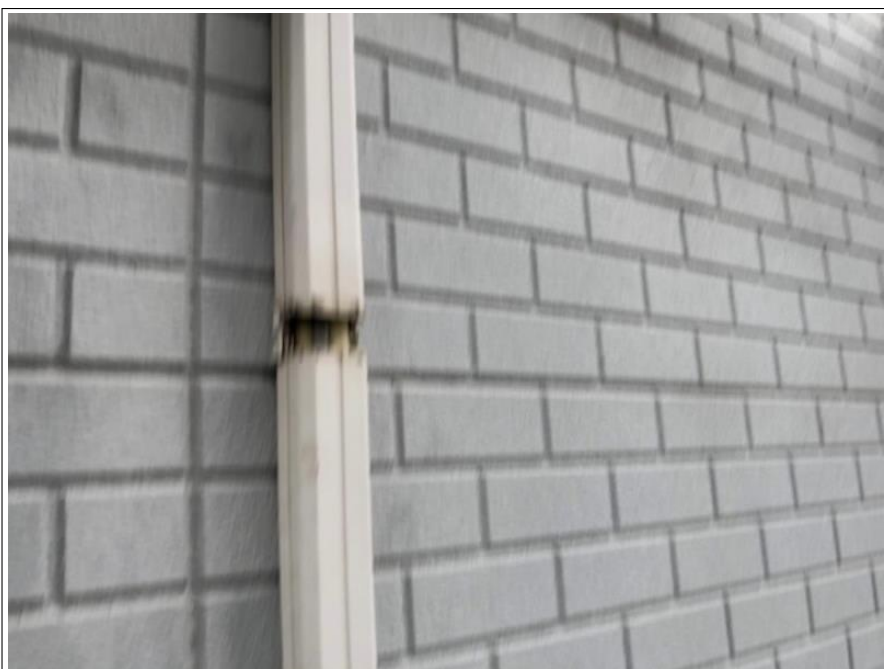
### ダクトカバー

同上

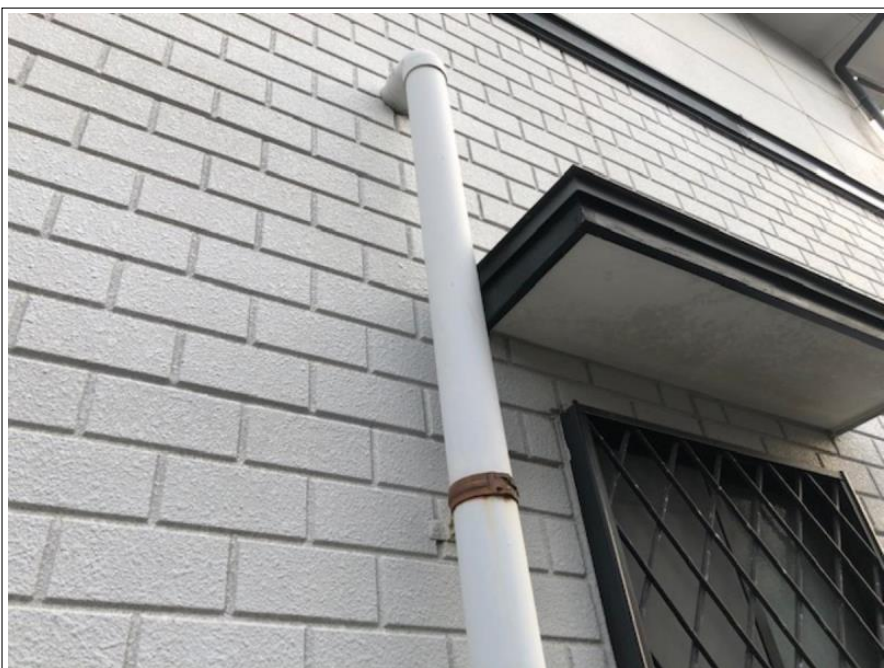
### その他配管

同上

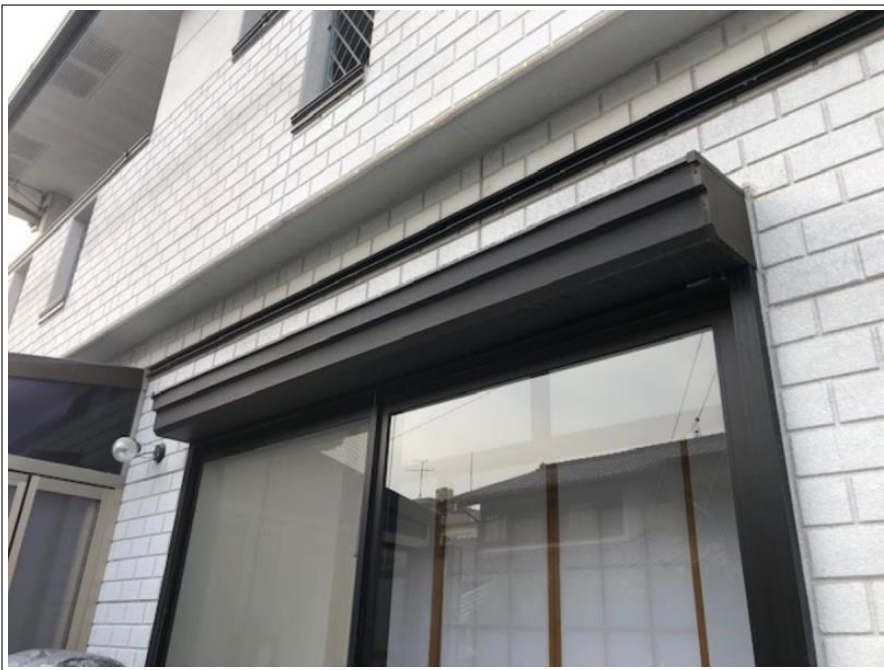
## シャッターボックス

こちらは鉄・スチール素材になります。

劣化が進むと腐食やサビが発生してきますので、劣化が進む前のメンテナンスをお勧め致します。

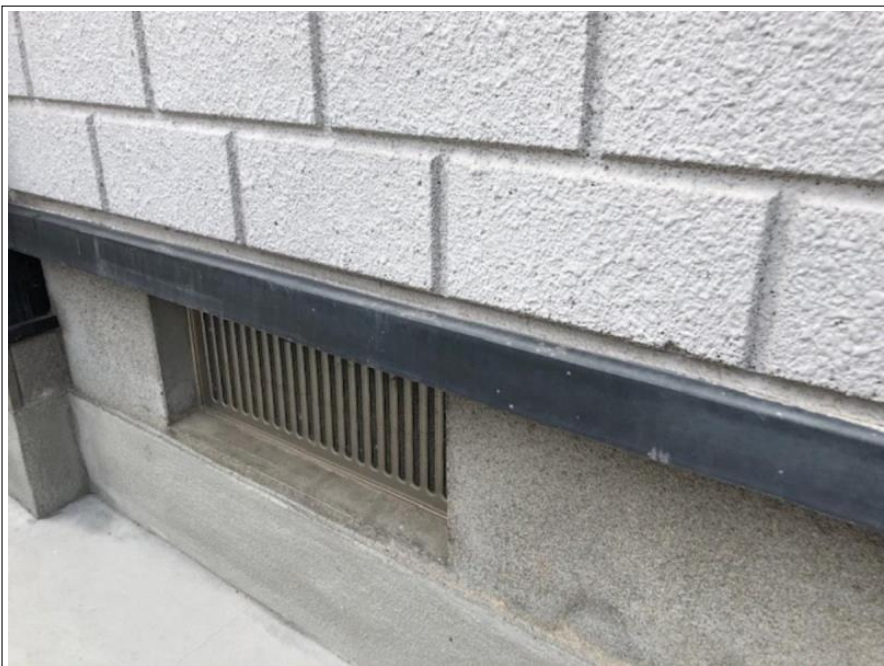
## 水切り

同上

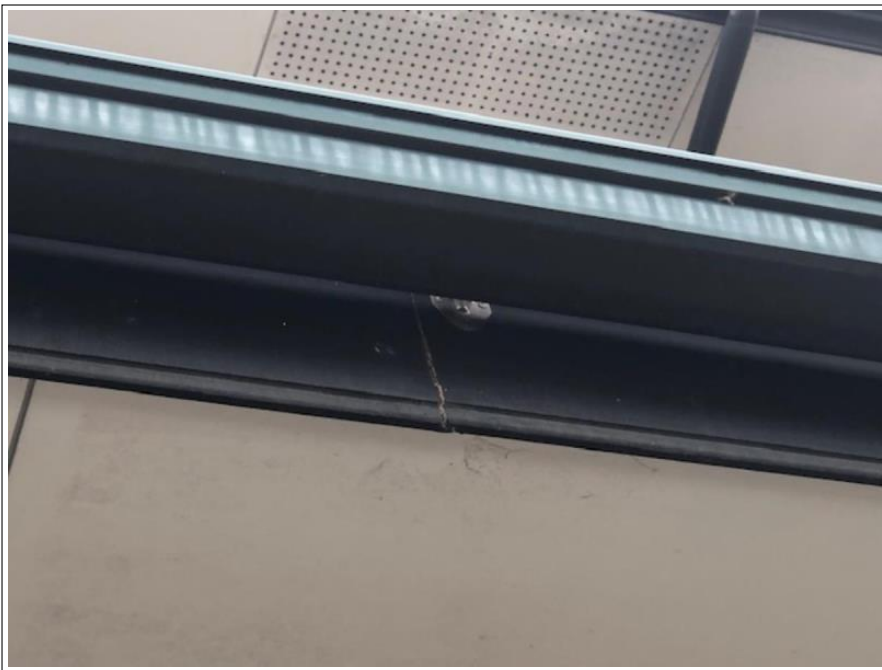
### 破風・鼻隠し

経年劣化しています。

劣化すると腐食、お住まいの痛みにつながりますので、下塗り・上塗りをおこないます。

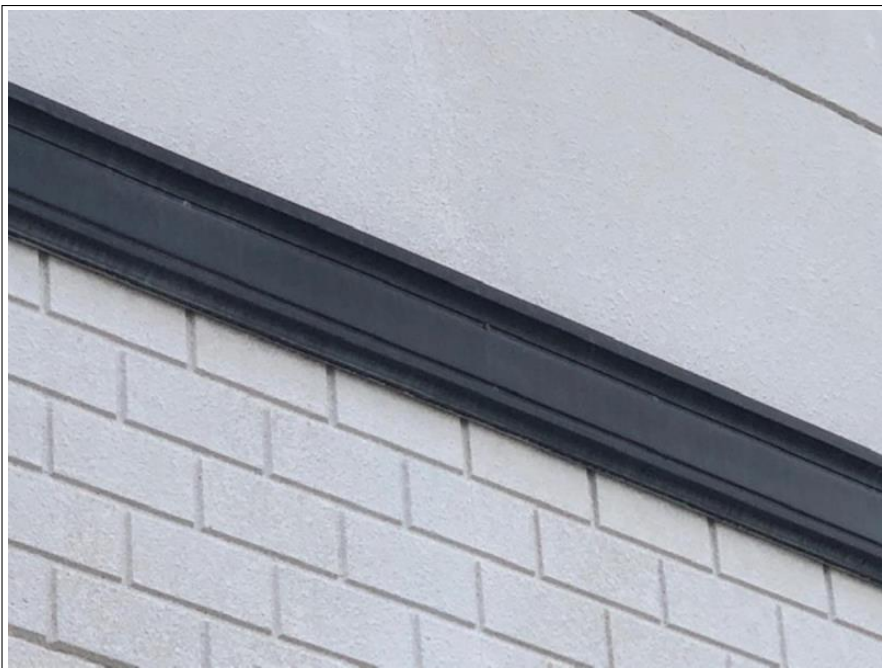
### 帯

つなぎ目の部分や表面の劣化が目立ちます。この部分はケレン作業やシーリング補修等で下地処理をおこない、塗装をしていきます。

※難付着素材の場合は、剥離する可能性があります。

※帯の上部はシーリング三角打ちをする必要があります。

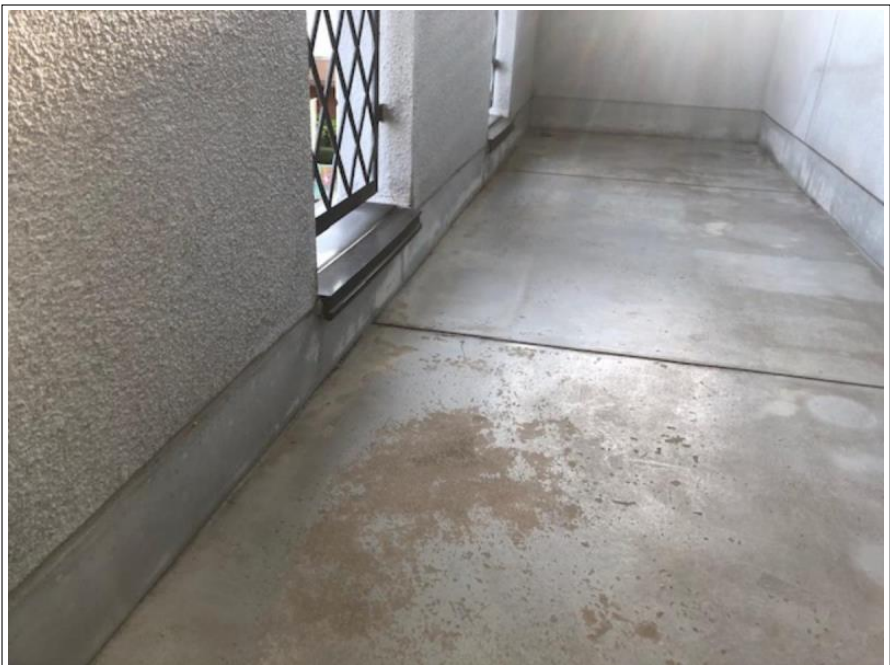
ベランダ

経年劣化しています。  
劣化が進むと雨漏れの原因にもなりますので、雨漏れする前の保護塗装をお勧め致します

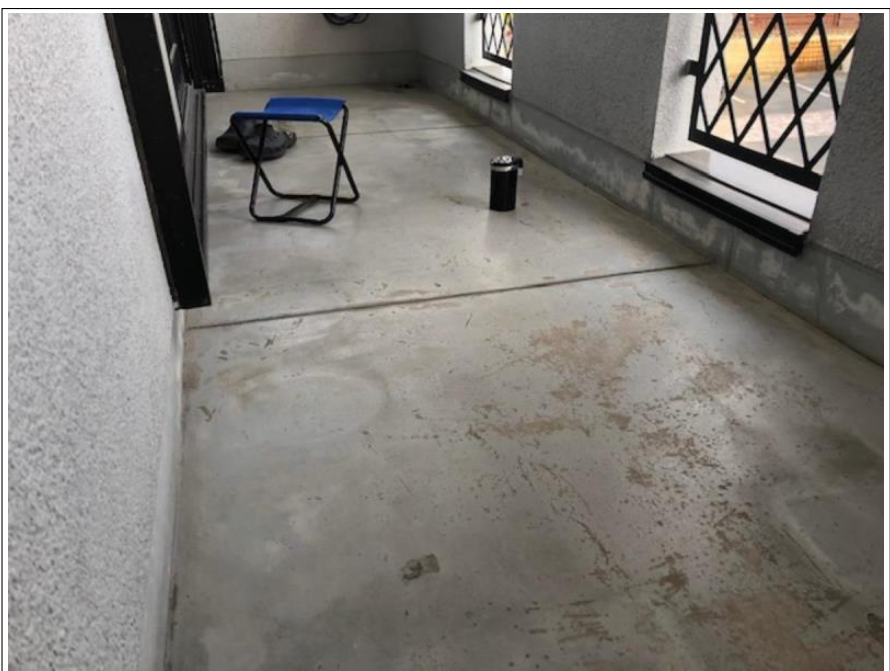
ベランダ

同上

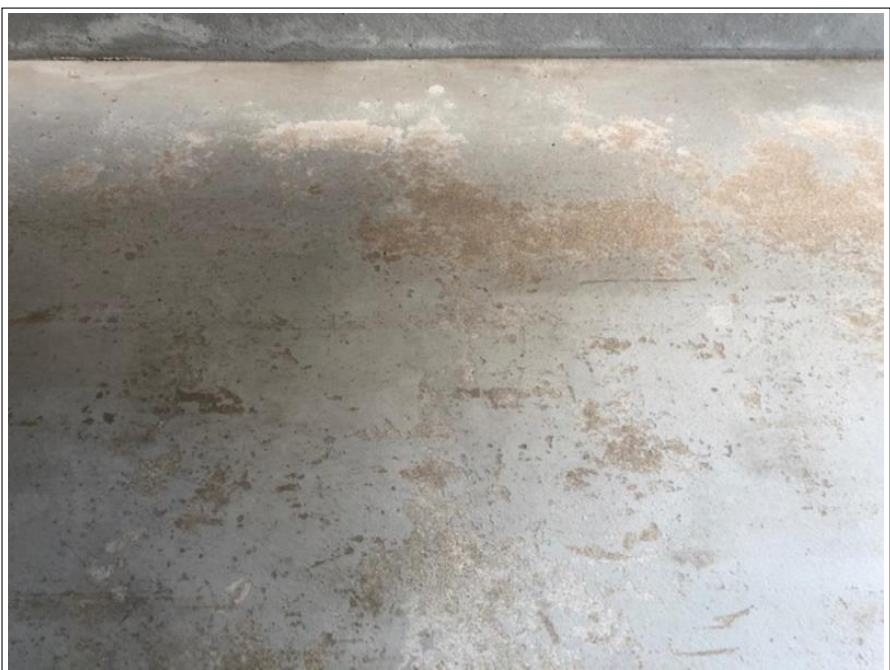
ベランダ

同上

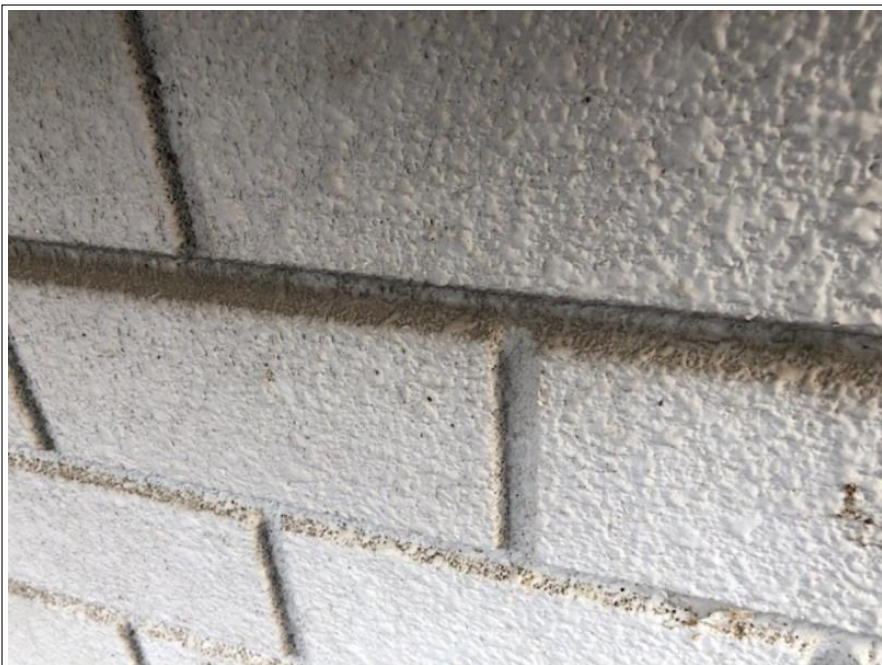
### 外壁 現状

外壁表面の凹凸が激しく、溝部分に汚れやホコリ等が残りやすくなっております。

汚れは美観を損ねるだけでなく、カビの発生要因にも繋がりますので、低汚染系の塗料等の施工をお勧め致します。

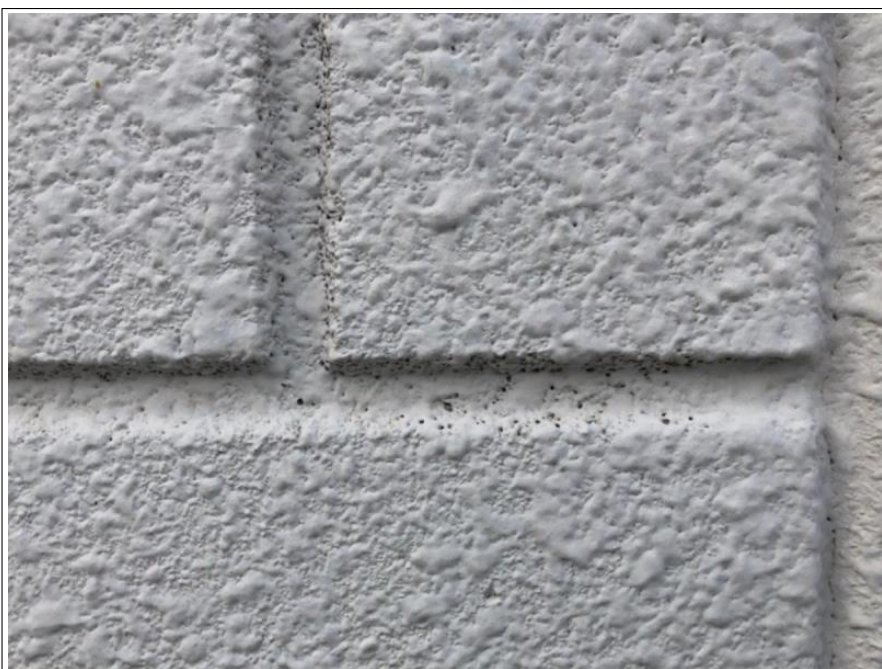
### 外壁 ピンホール

全体的にピンホール(空気を巻き込んでしまい、乾燥過程でその空気が抜ける際に出来る穴)が目立ちます。

この現象は、防水効果を損なうこととなりますので、下地処理下塗りをしっかりおこなう必要があります。

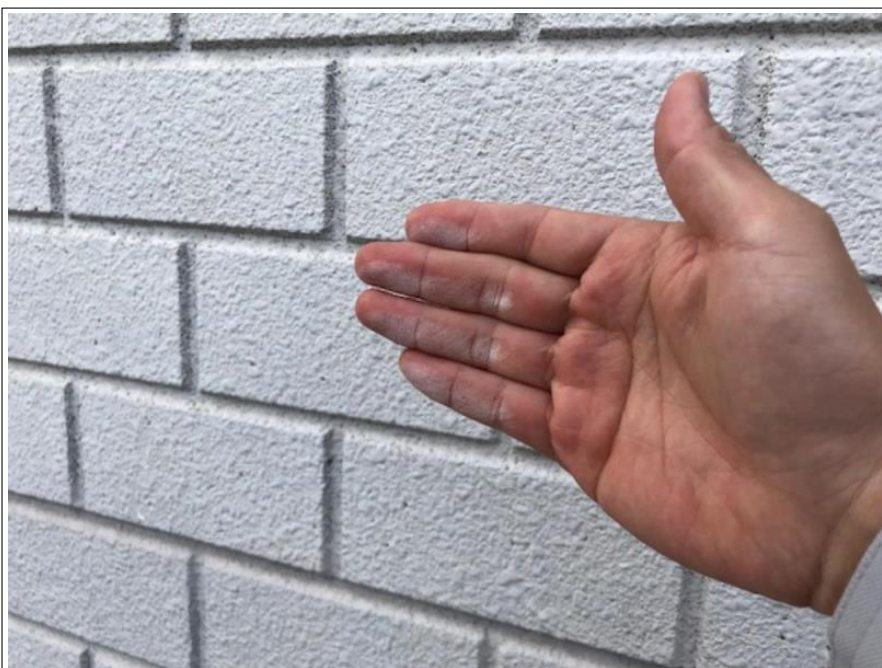
### 外壁 チョーキング現象

紫外線などにより塗膜の表面が劣化し、チョーキングの粉状のような状態になっています。この状態になると表面から水や湿気を吸い込んでしまい、外壁や中の躯体の痛みにつながりますので、早めの塗装をお勧め致します。

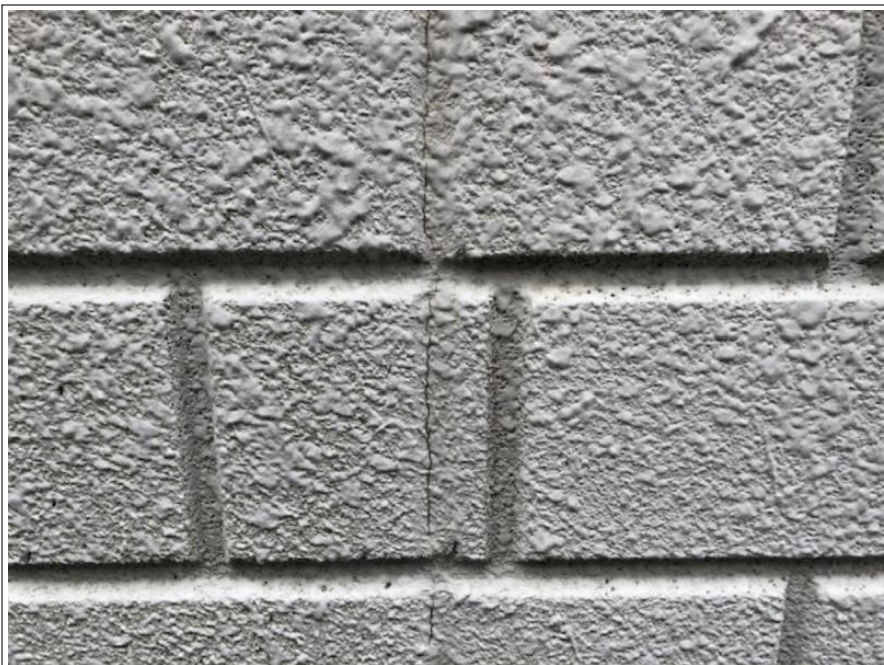
外壁 クラック

劣化している部分があります。  
この部分から雨水や湿気、炭酸ガス  
等が直接浸入し躯体・ボードの痛み  
や建物の寿命に繋がりますので、下  
塗りやシーリング材等で補修をおこ  
ない、塗装をしていきます。

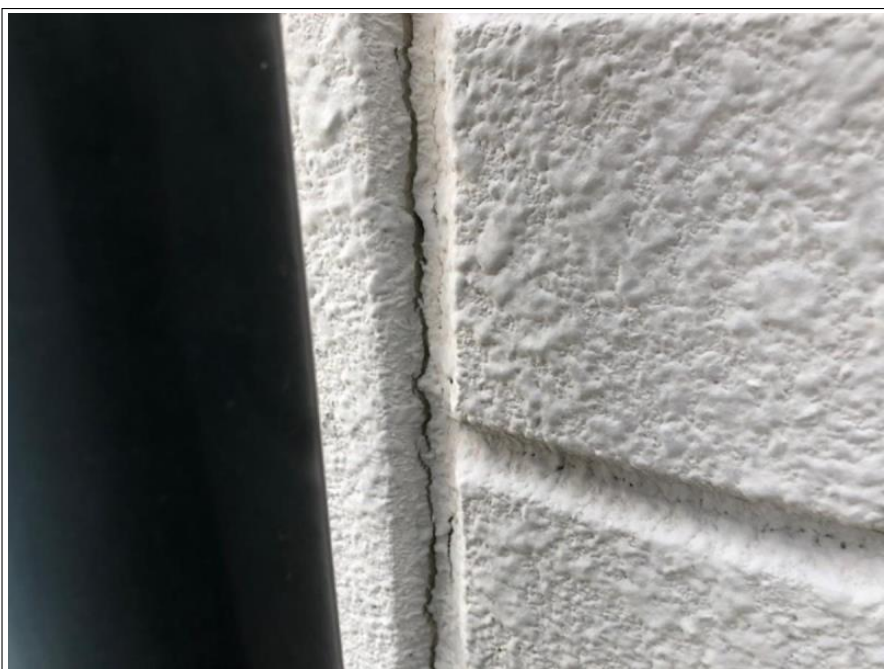
外壁 クラック

同上
