# 工事写真報告書

工事名 S 様 邸

工事箇所 外壁・その他 塗装工事一式

工事施工者 ベストホーム株式会社

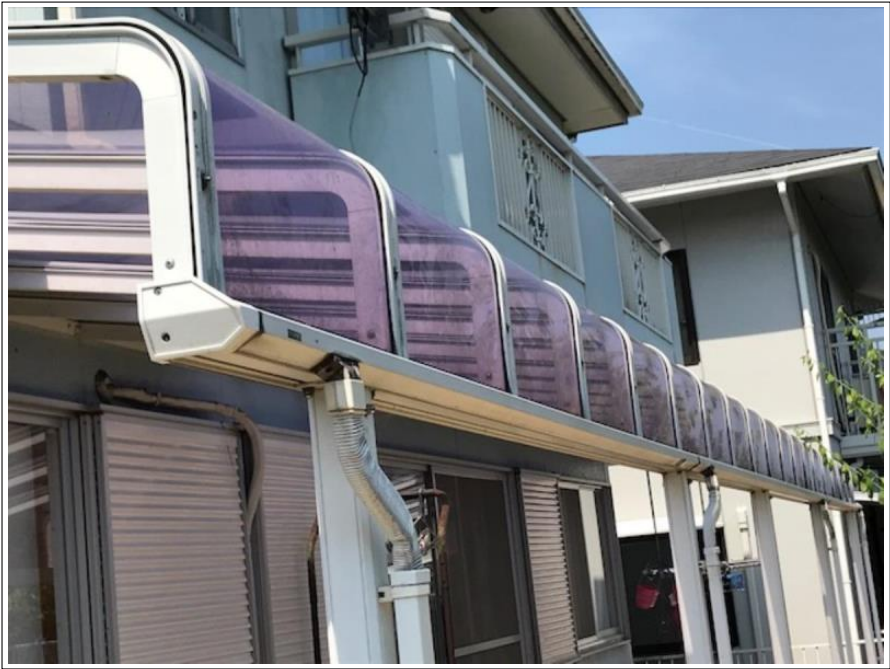
テラス部分

テラス部分に関しましては、年数が経っており足場を組む際に屋根材を外すと、経年劣化している為、割れる恐れがあります。

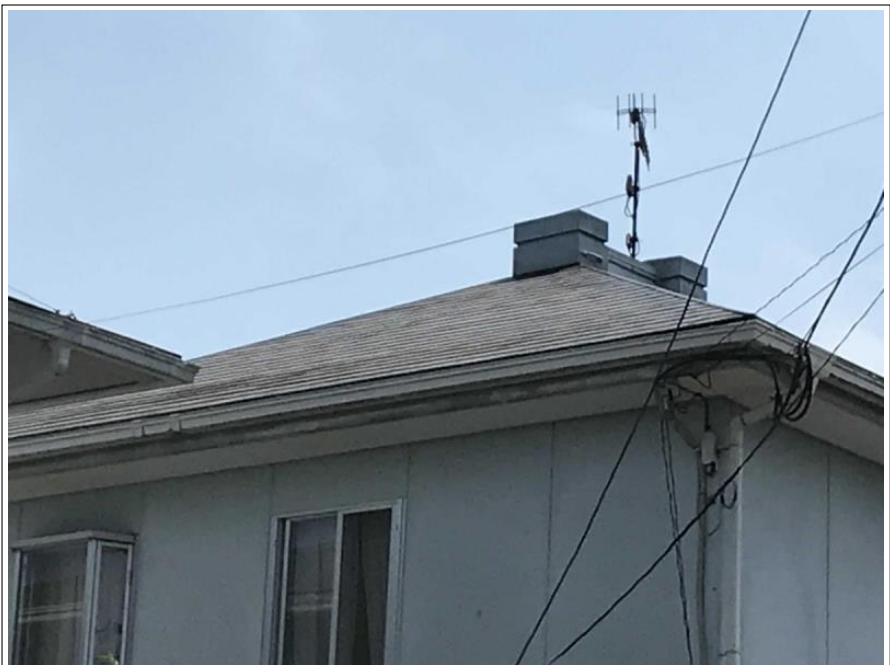
屋根

この素材はセメント:アスベスト(又は<sup>°</sup>ル<sup>°</sup>繊維)が85:15で作られています。

表面の塗装が新築当時はアクリル塗装を焼き付けており、7年ぐらい経過すると表面の防水効果が低下し、だんだん反りや割れが生じてきます。

劣化し割れや反りがひどくなり葺き替えとなると、アスベストが入っている場合は特に処分費がかかりますので、早めの塗装と維持をお勧めをします。

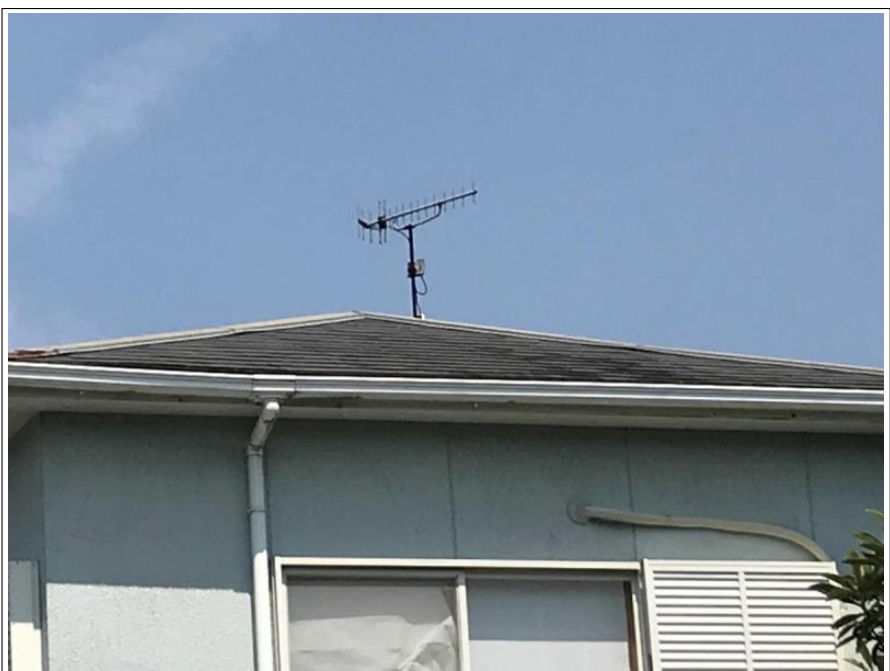
屋根

同上

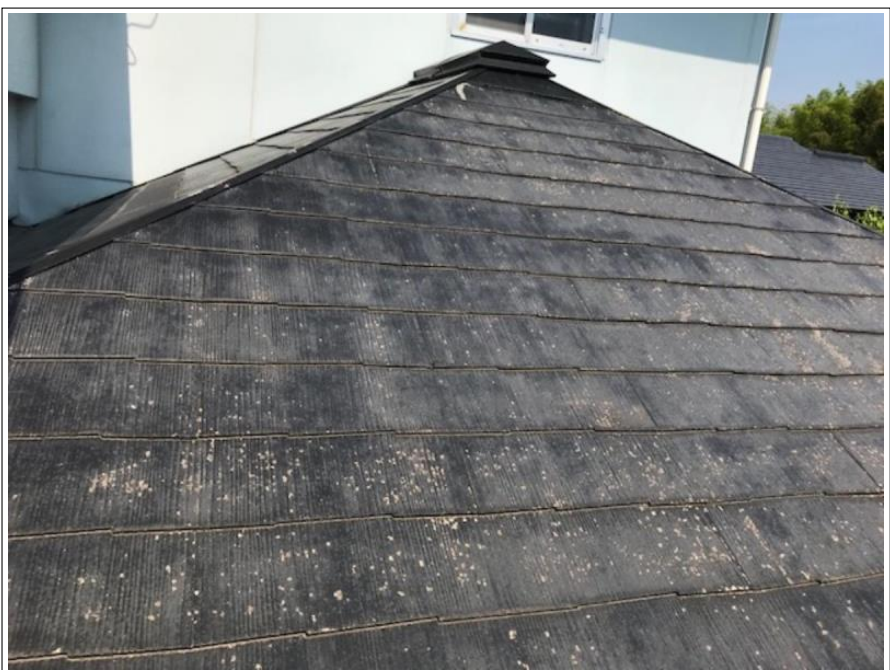
屋根

同上

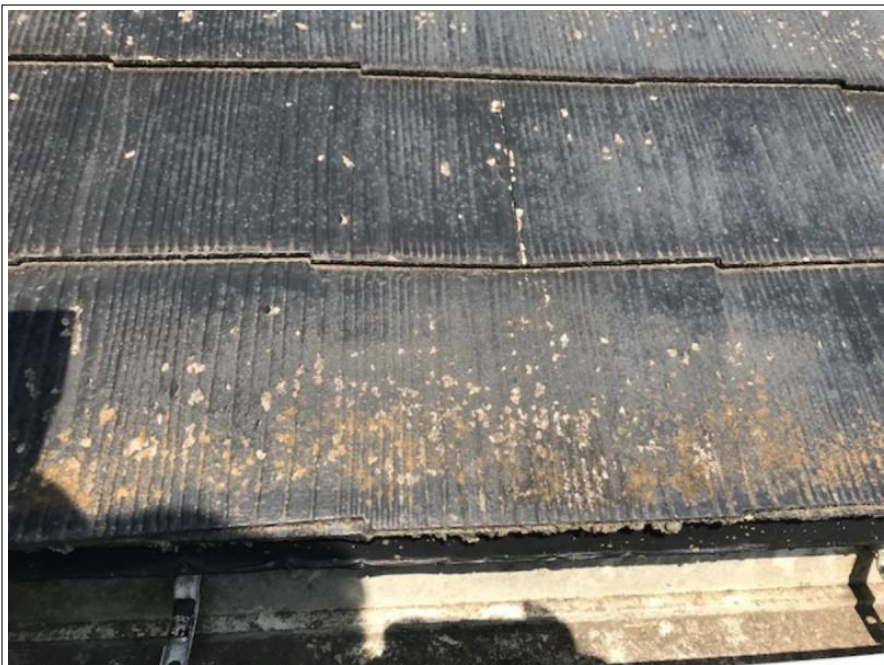
屋根 \_\_\_\_\_

同上 \_\_\_\_\_

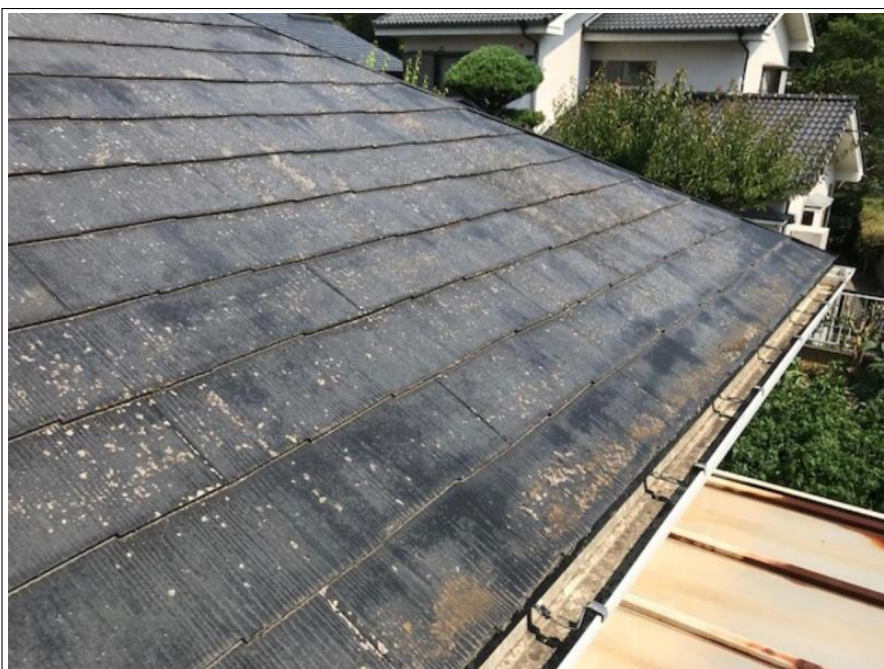
屋根 \_\_\_\_\_

同上 \_\_\_\_\_

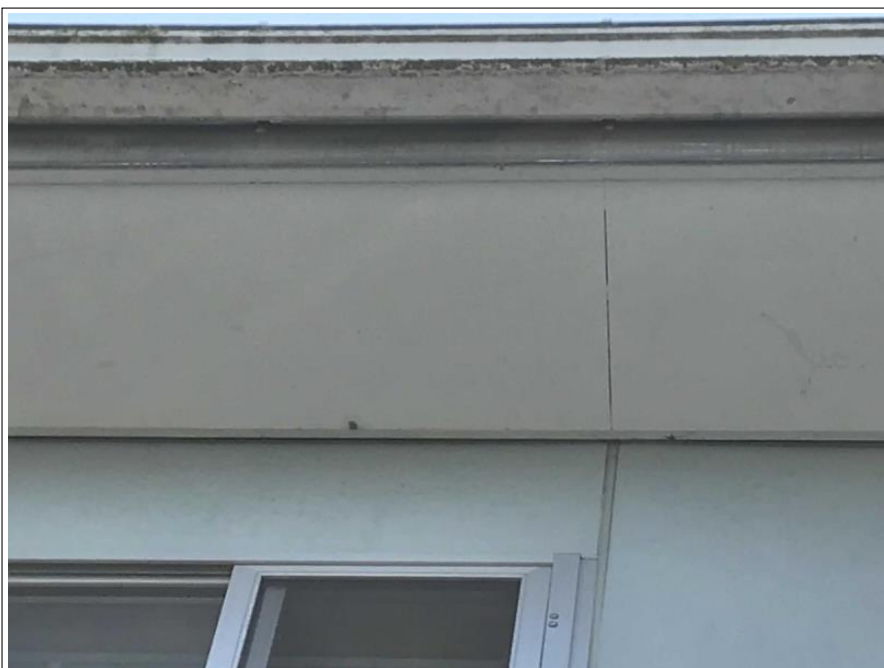
軒天 \_\_\_\_\_

経年劣化しております。 \_\_\_\_\_

この部分は通気性の良い軒天専用の \_\_\_\_\_  
塗装をしていきます。 \_\_\_\_\_

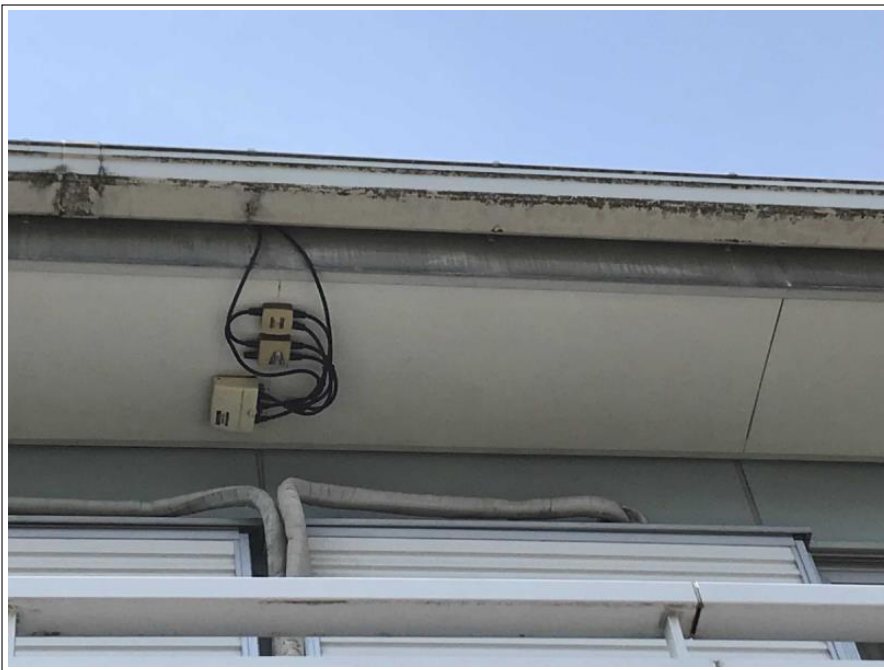
軒天

同上

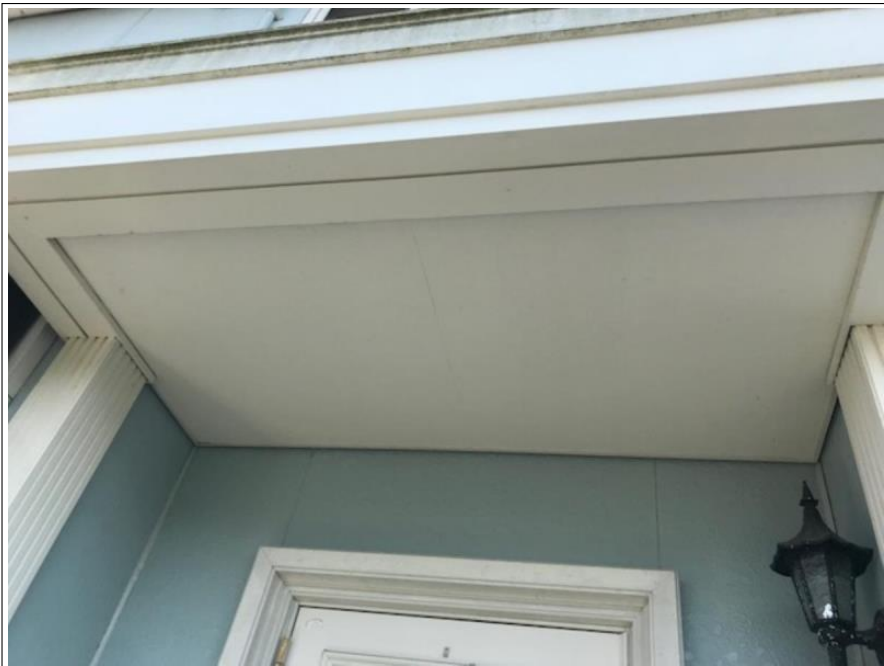
玄関軒

同上

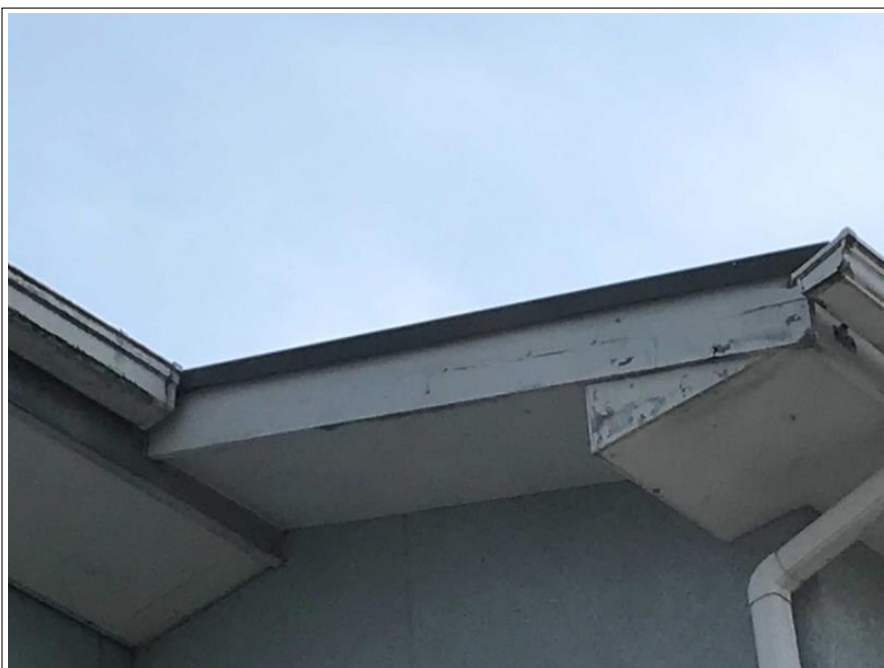
破風板

経年劣化しています。

劣化すると腐食、お住まいの痛みにつながりますので、下塗り・上塗りをおこないます。

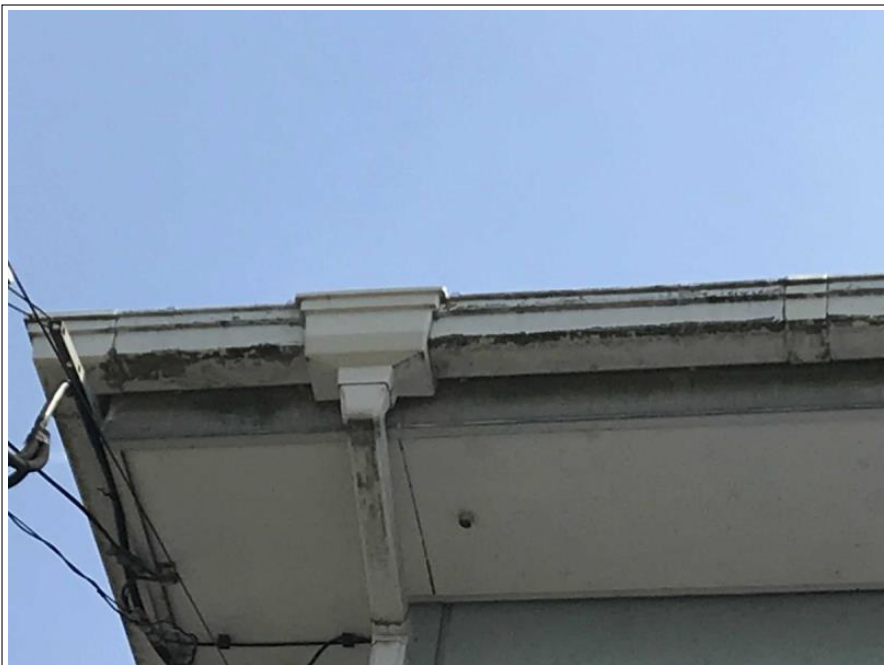
雨樋

こちらは塩ビ素材になります。  
劣化すると割れが生じたりすることがありますので、塩ビ専用の下塗りをおこない塗装をしていきます。

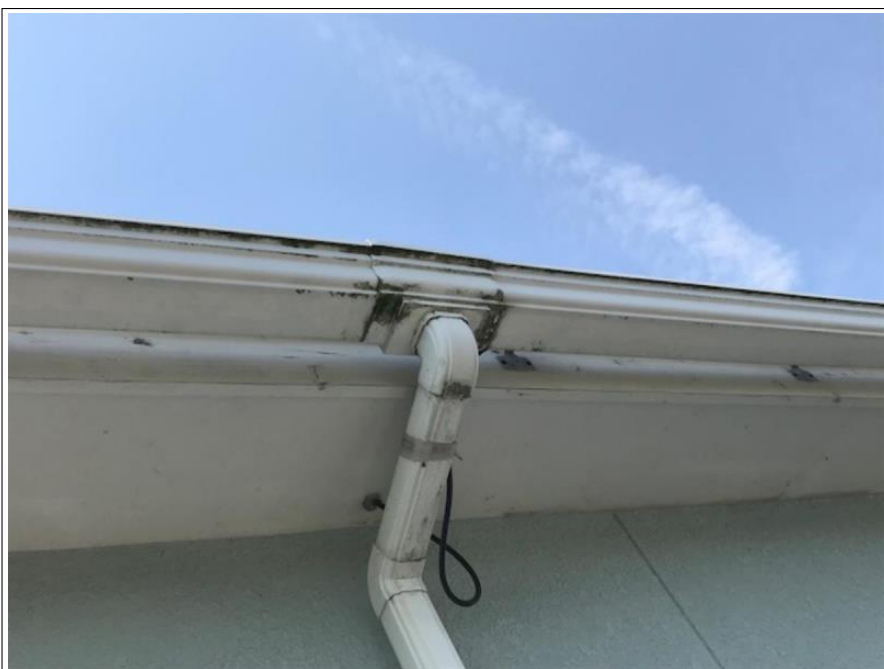
雨樋

同上

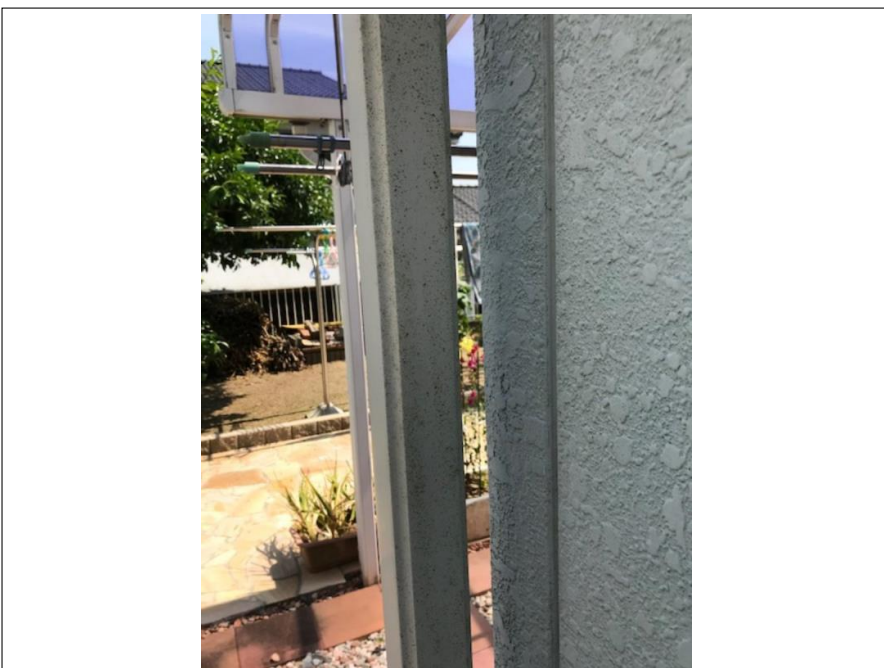
雨樋

同上

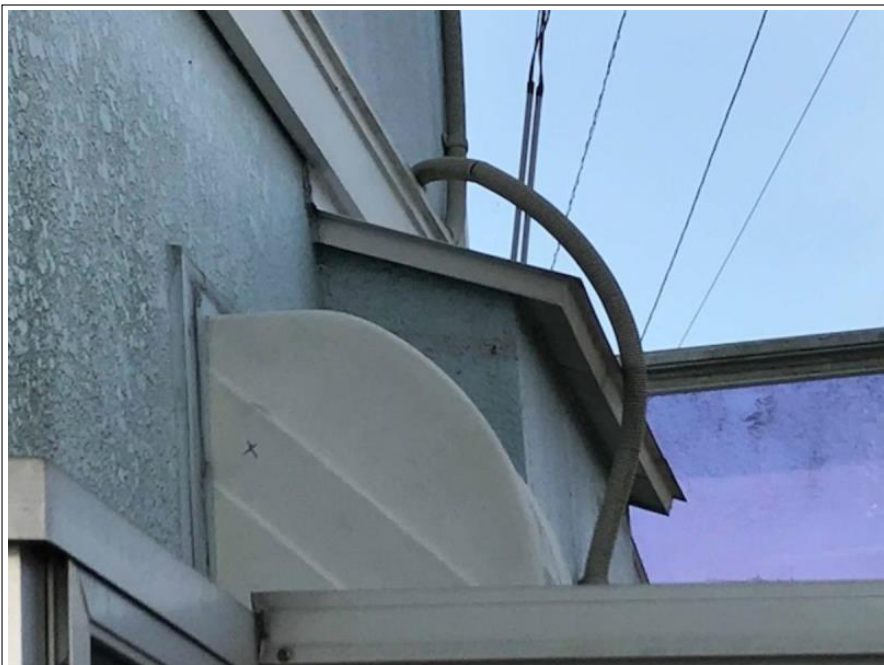
## 換気フード

同上

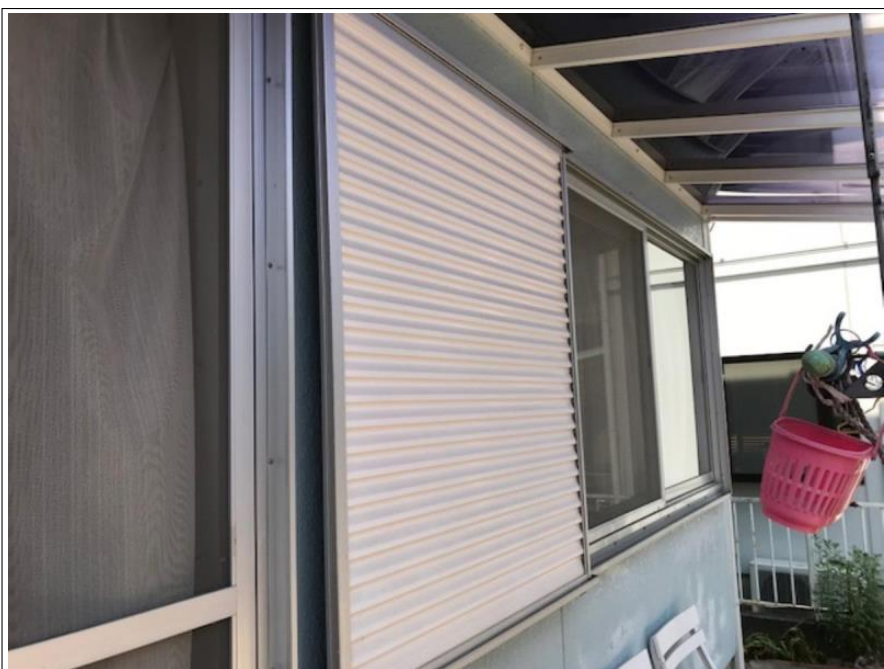
## 雨戸

この部分は鉄、スチール素材になります。劣化するとサビが発生してきますので塗装が必要です。

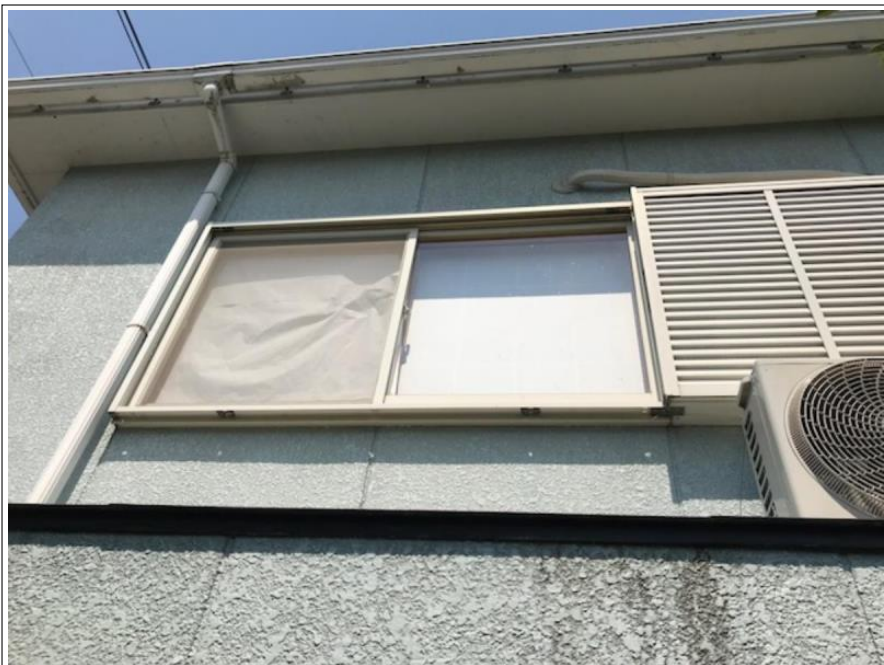
雨戸

同上

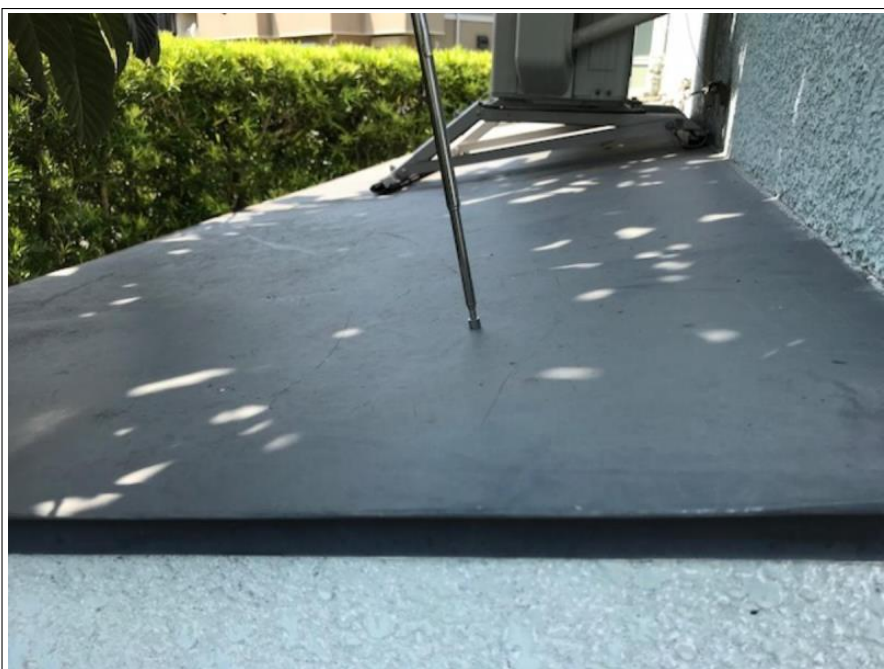
庇

同上

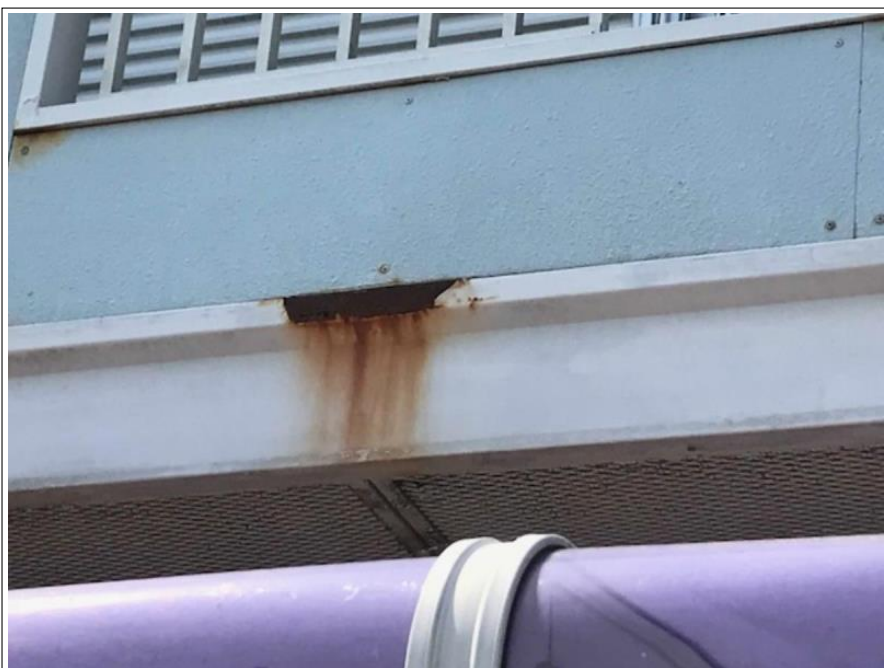
ベランダ 鉄部

同上

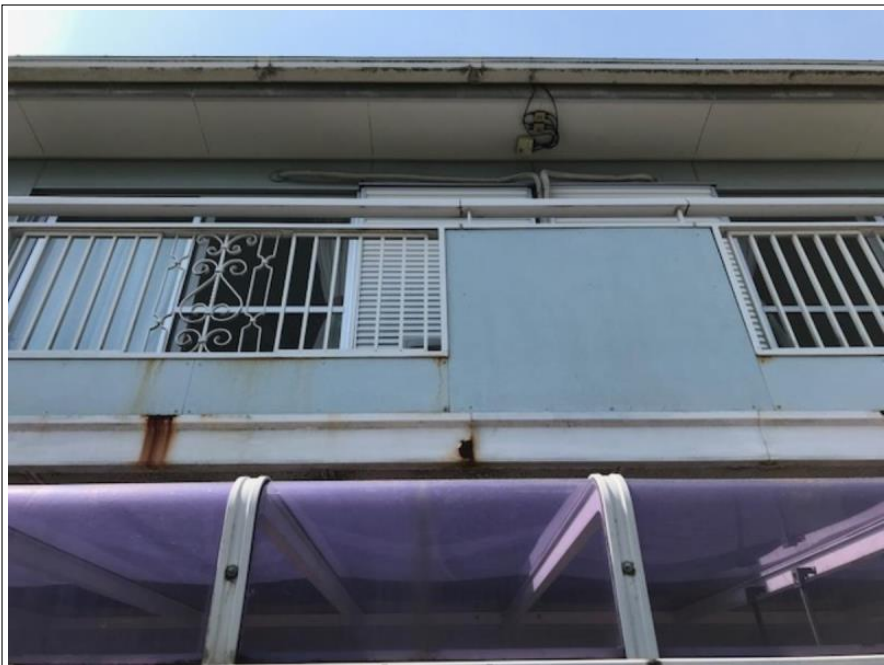
ベランダ 鉄部

同上

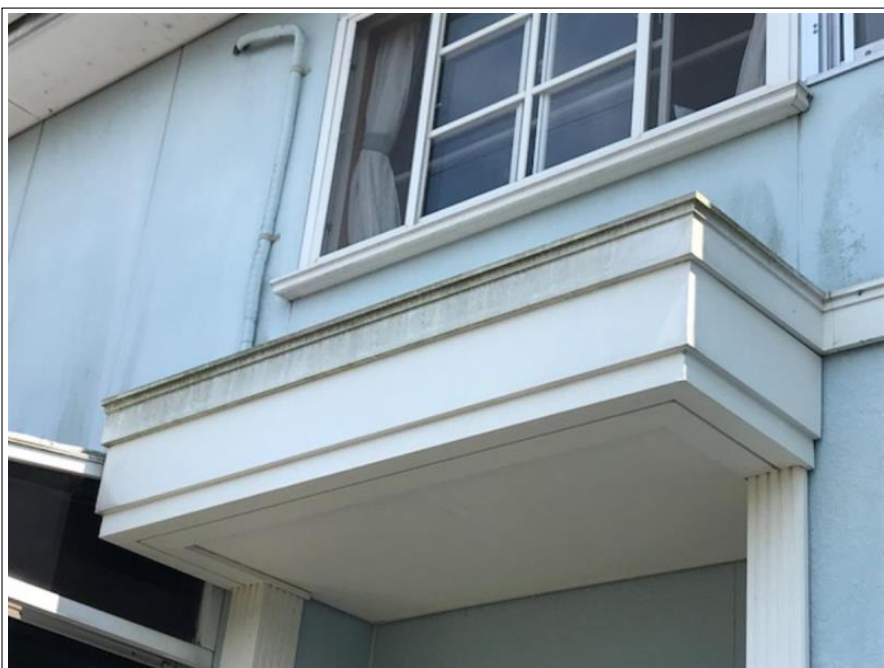
玄関庇

同上

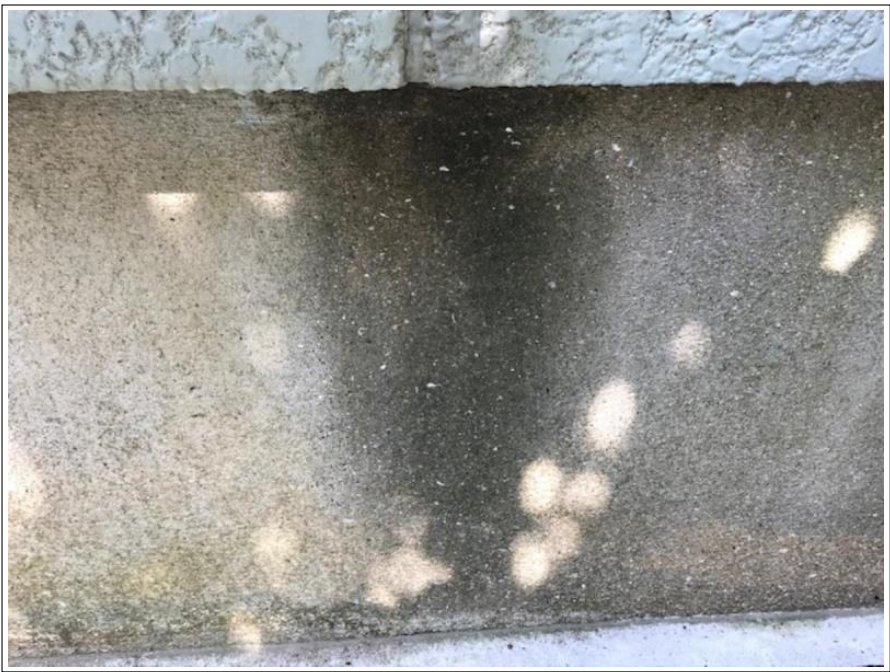
**基礎 クラック部**

アルカリ性のコンクリートは空気中の二酸化炭素や酸性雨と結合することによって徐々に中性化されます。

中性化されたコンクリートは表面にヒビが入るだけでなく、内部の鉄筋の腐食や膨張につながり構造物の性能低下につながりますので、シーリング等で補修をおこないます。

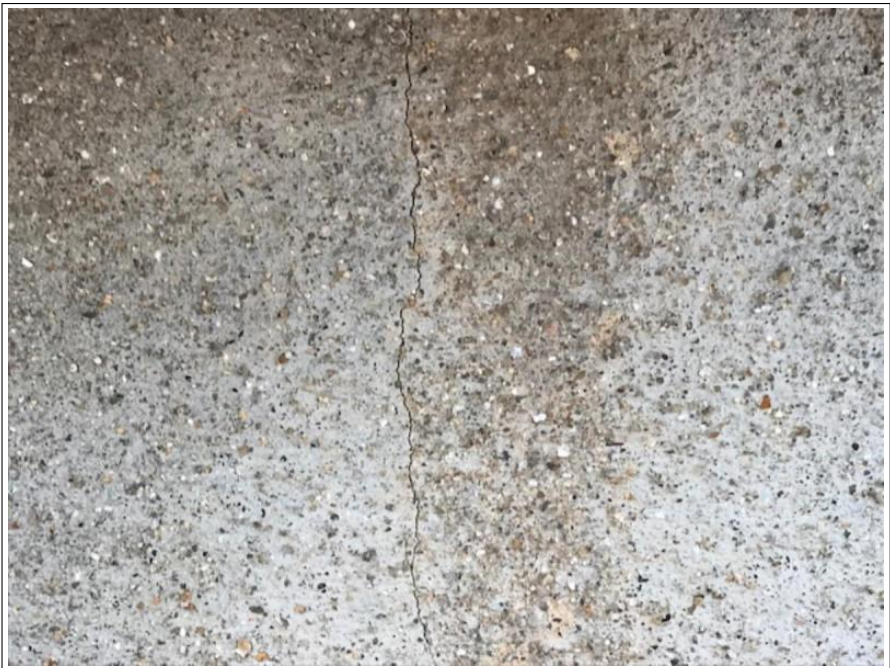
**基礎 クラック部**

0.3mm以上のキレツは補修が必要です。

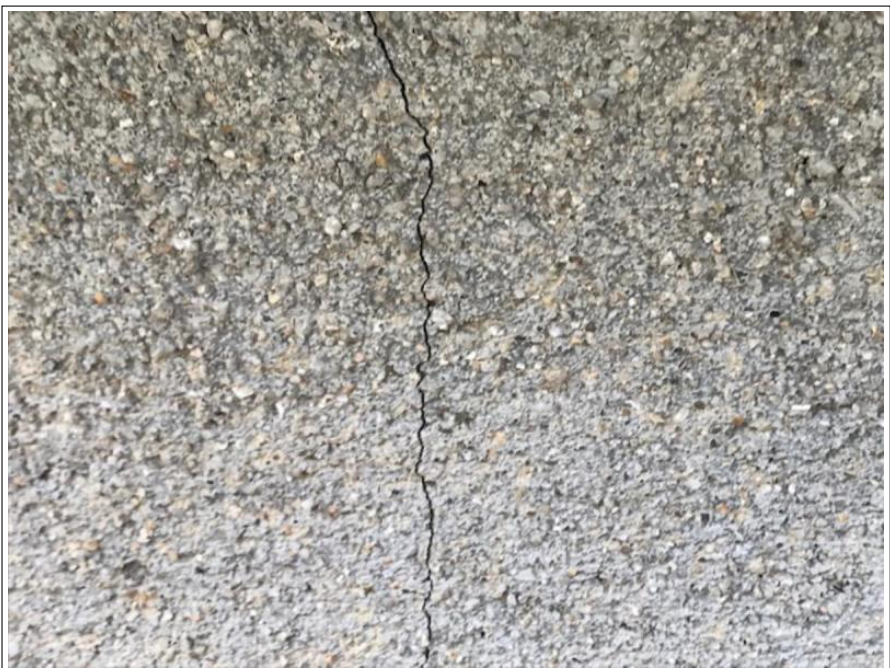
**基礎 クラック部**

同上

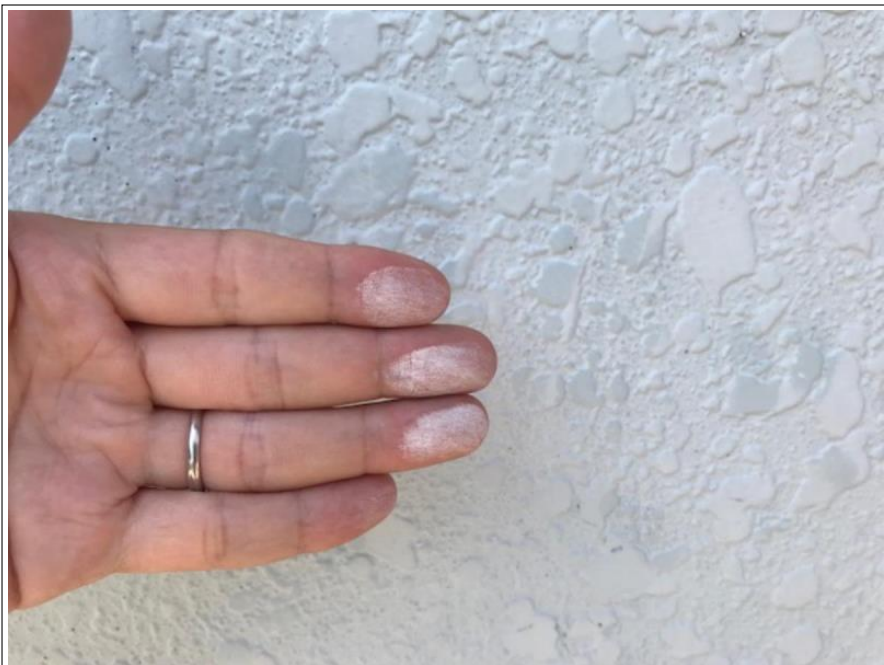
### チョーキング現象

紫外線などにより塗膜の表面が劣化し、チョークの粉状のような状態になっています。

この状態になると表面から水や湿気を吸い込んでしまい、外壁や中の躯体の痛みにつながりますので、早めの塗装をお勧めします。

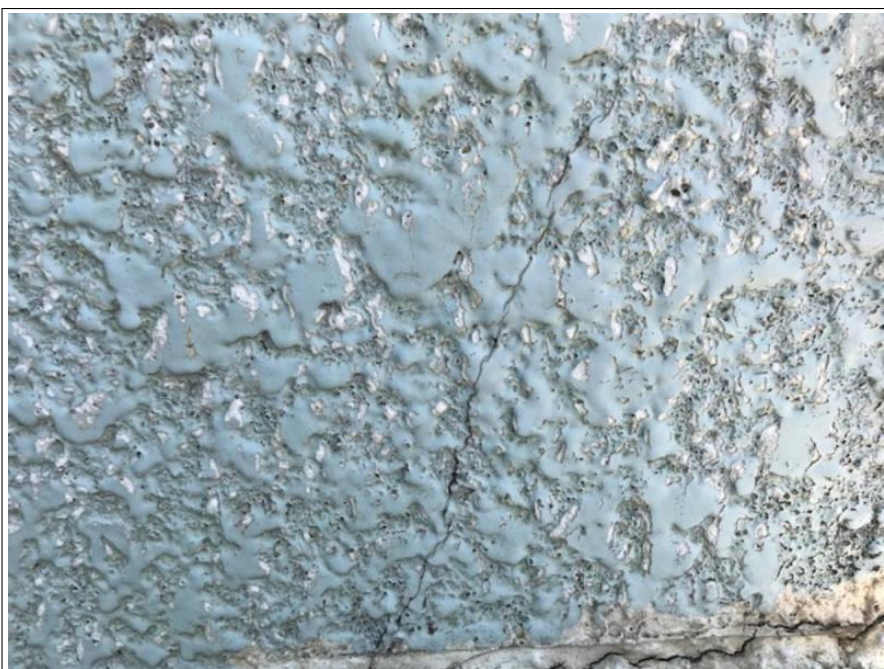
### 外壁 クラック部

劣化している部分があります。この部分から雨水や湿気、炭酸ガス等が直接侵入し躯体・外壁の痛みや建物の寿命につながりますので、シーリング等で補修をおこない塗装をしていきます。

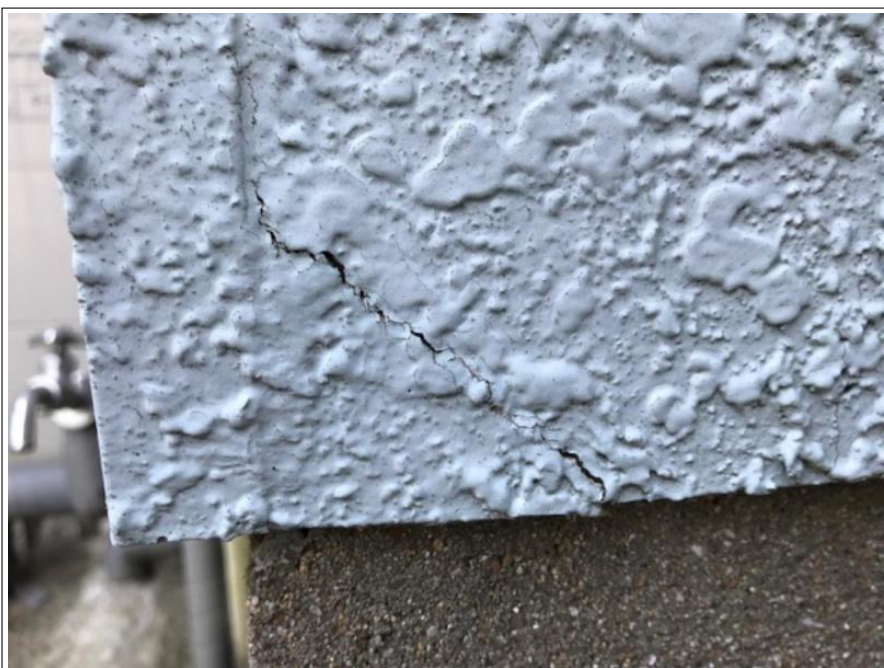
### 外壁 クラック部

同上

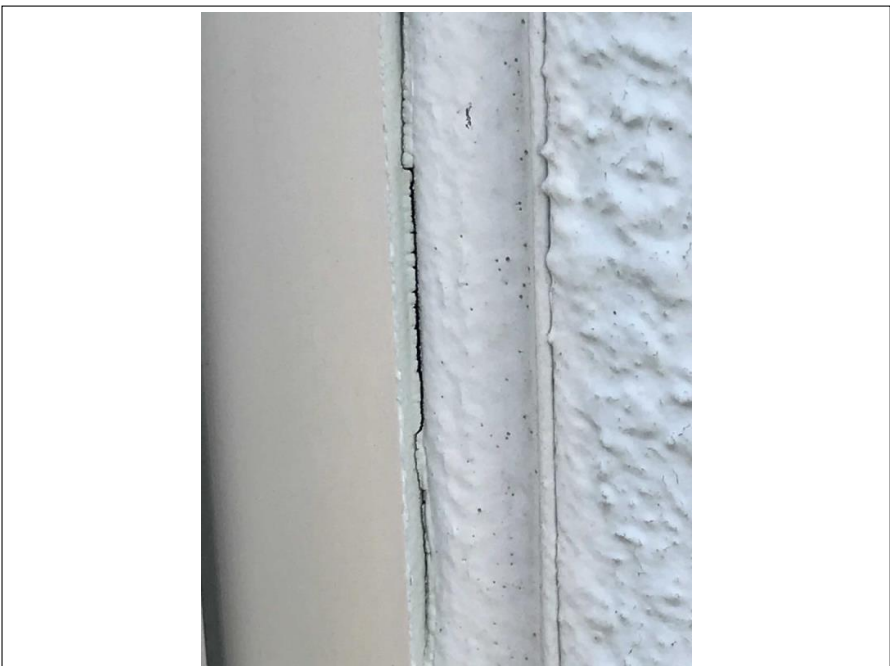
定型シール目地

こちらは通常のゴムのようなシーリングではなく、パッキンのようなメーカーさんオリジナルの目地になります。

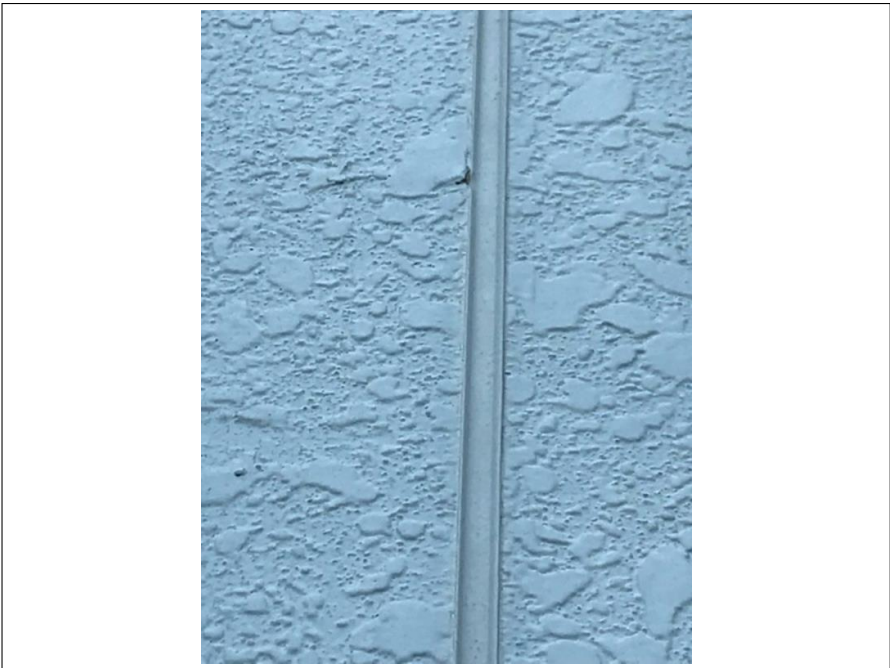
**定型シール目地**

同上

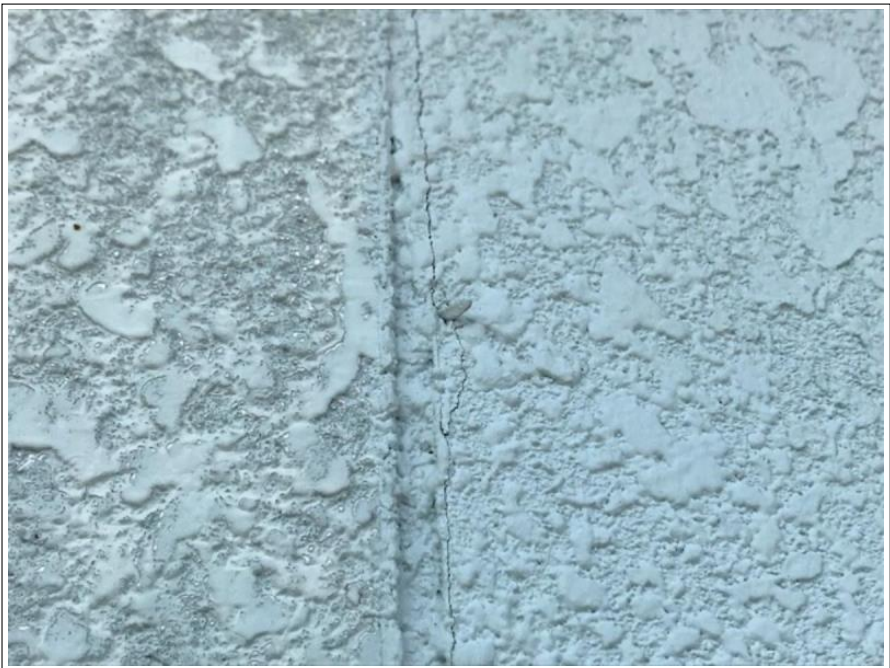
**ボードシーリング 劣化部**

劣化している部分があります。

この部分から雨水や湿気、炭酸ガス等が直接侵入し躯体・外壁の痛みや建物の寿命につながりますので、ボードシーリング部は打替えをおこない塗装をしていきます。

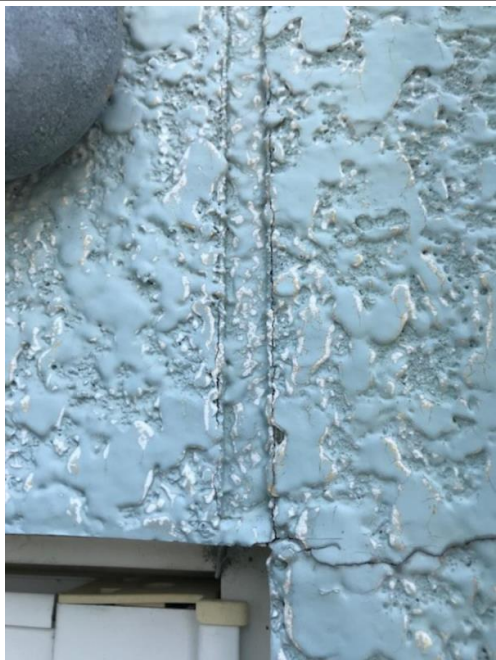
**ボードシーリング 劣化部**

現時点でシーリング上に柄が付いて  
おりますが、打ち替えた場合シーリ  
ング上には柄は付きません。

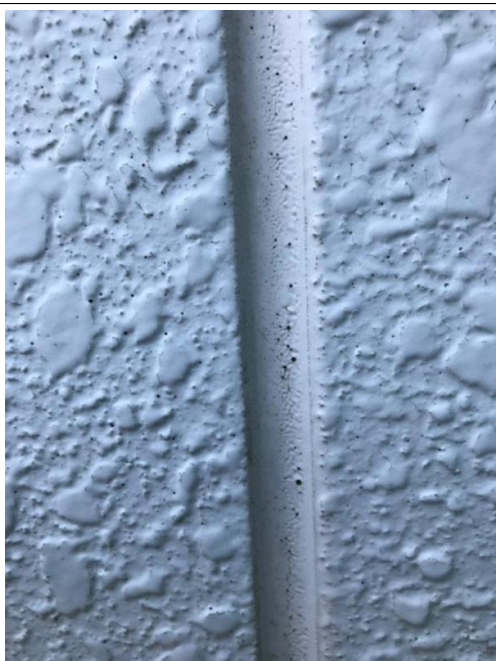
**ボードシーリング 劣化部**

同上

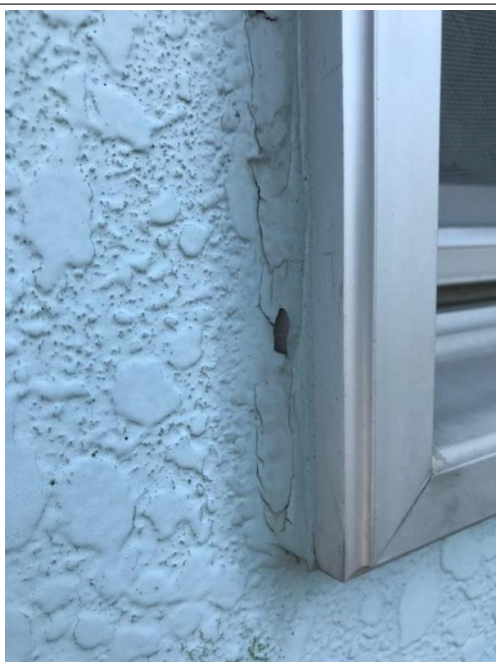
**サッシ廻り シーリング劣化部**

サッシ廻りも劣化しています。この  
部分は深く撤去の際にサッシや外壁  
を痛めたり、打替え後に雨漏れして  
くる場合がありますので、打増しを  
おこない塗装をしていきます。

※現状雨漏れしている場合は、打替  
え施工が必要になります。

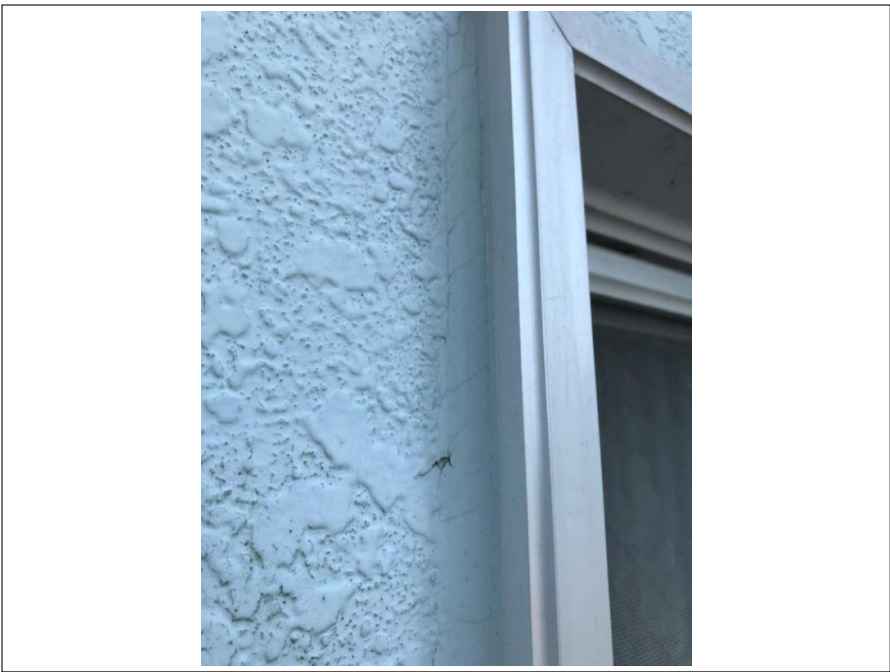
**サッシ廻り シーリング劣化部**

同上

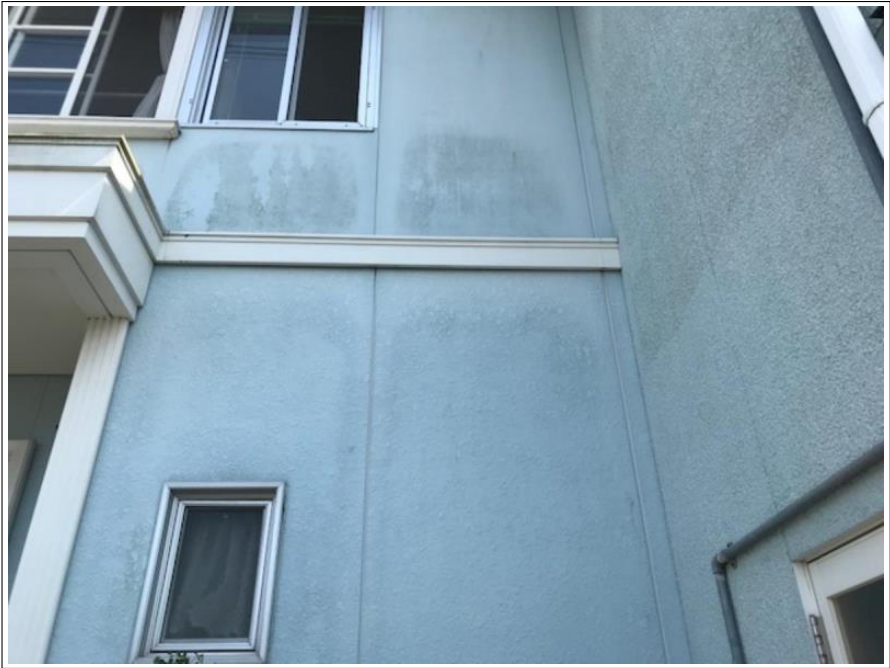
**外壁 カビ発生部**

カビの発生が見られます。  
カビの上にくら良い塗装をして  
も、カビの根が残っている以上塗膜  
を突き破って表面化してきますの  
で、カビの根を抑える必要がありま  
す。

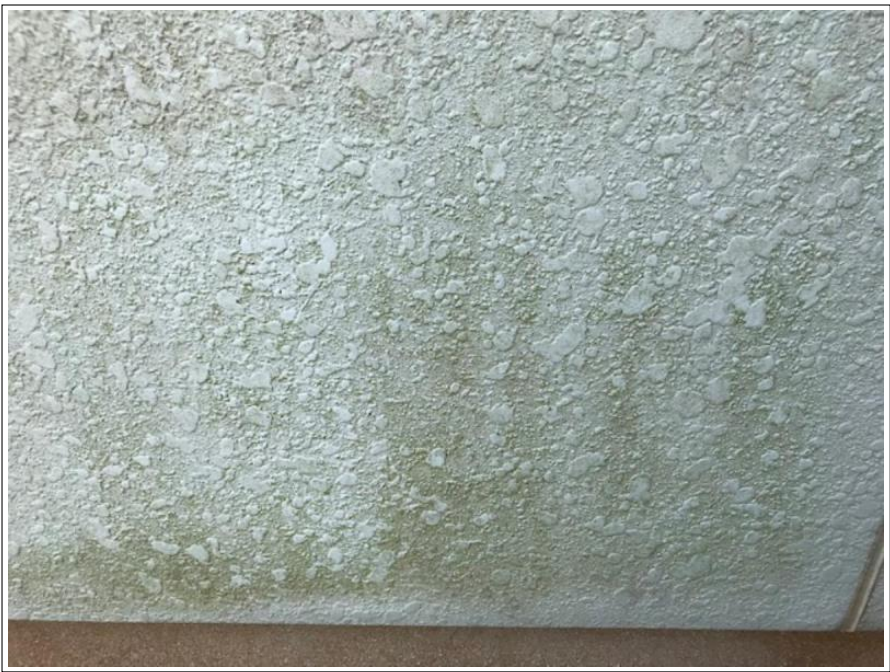
外壁 カビ発生部

同上

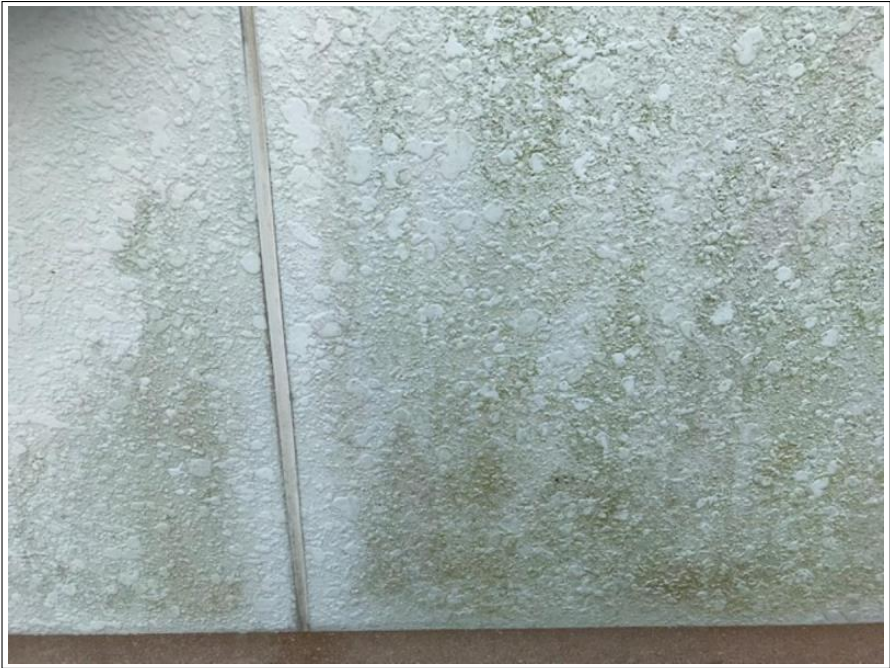
外壁 カビ発生部

同上
