工事写真報告書

工事名 S 様 邸

工事箇所 屋根・外壁・その他塗装工事

工事施工者 ベストホーム株式会社

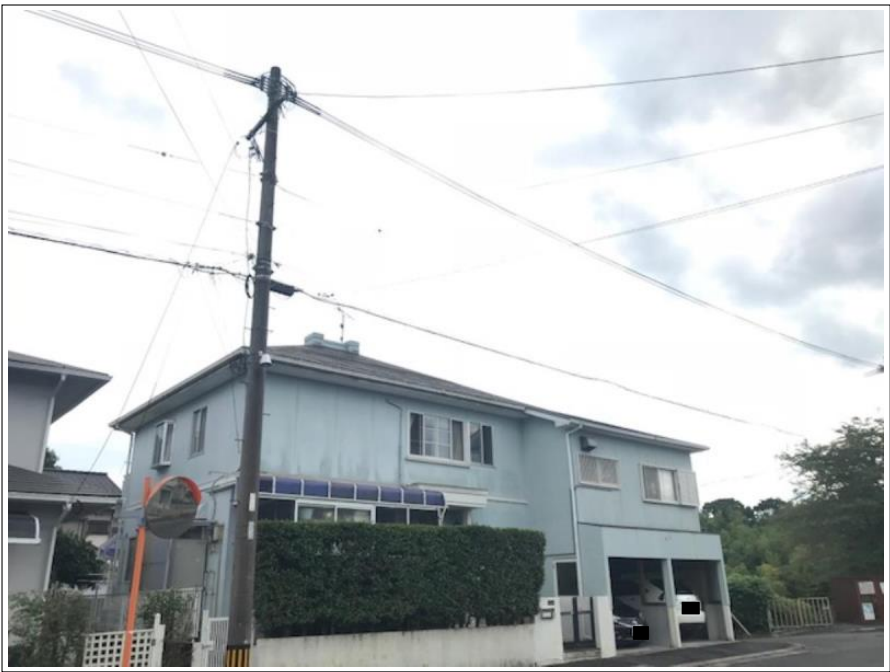
施工前

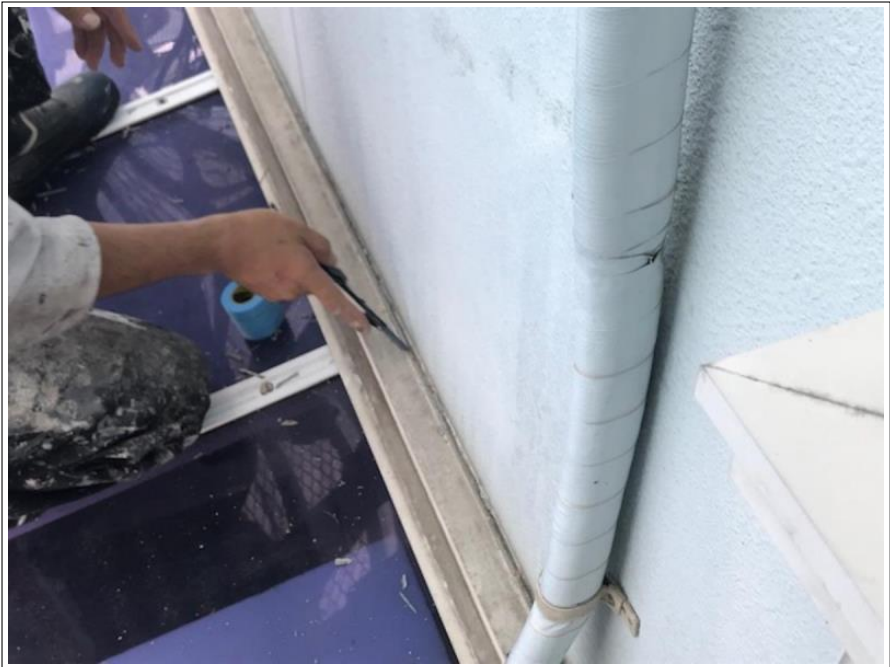
外壁 シーリング除去

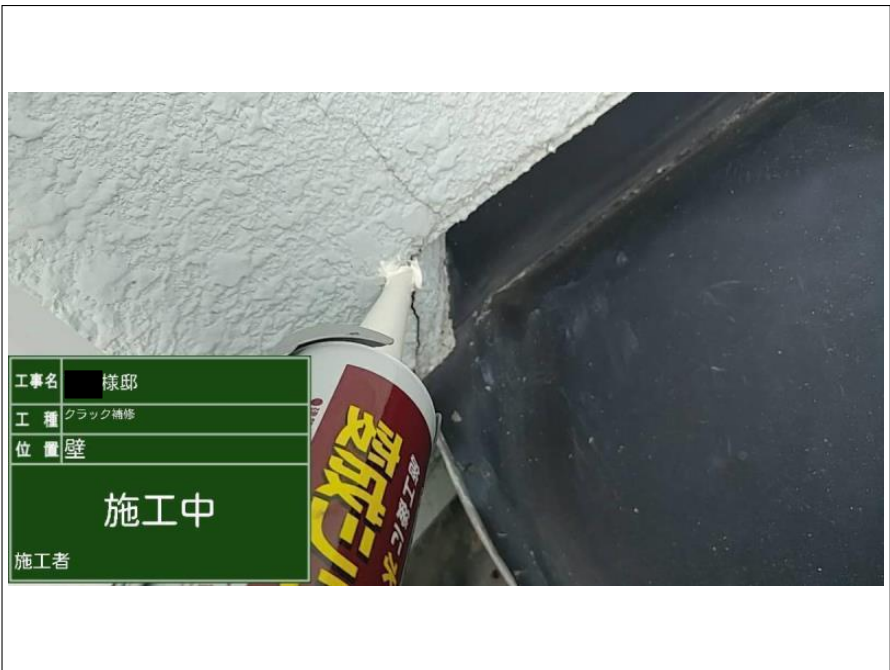
外壁 クラック補修

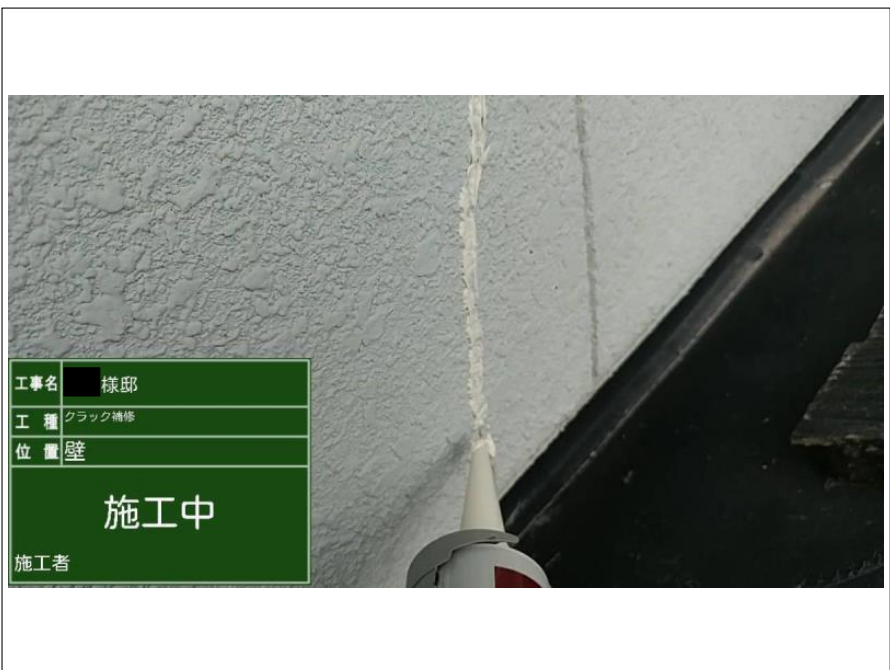
外壁 クラック補修

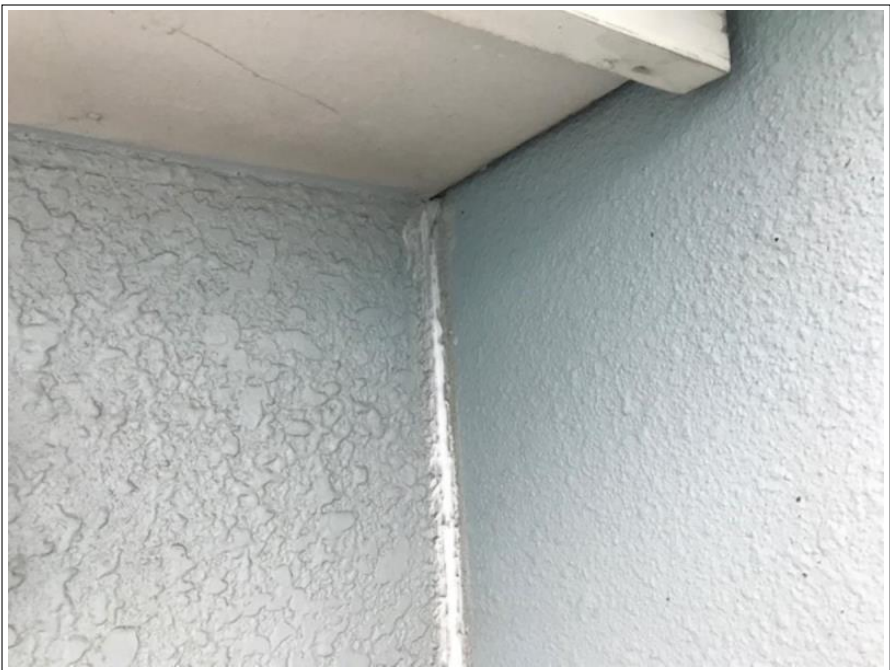
外壁 クラック補修

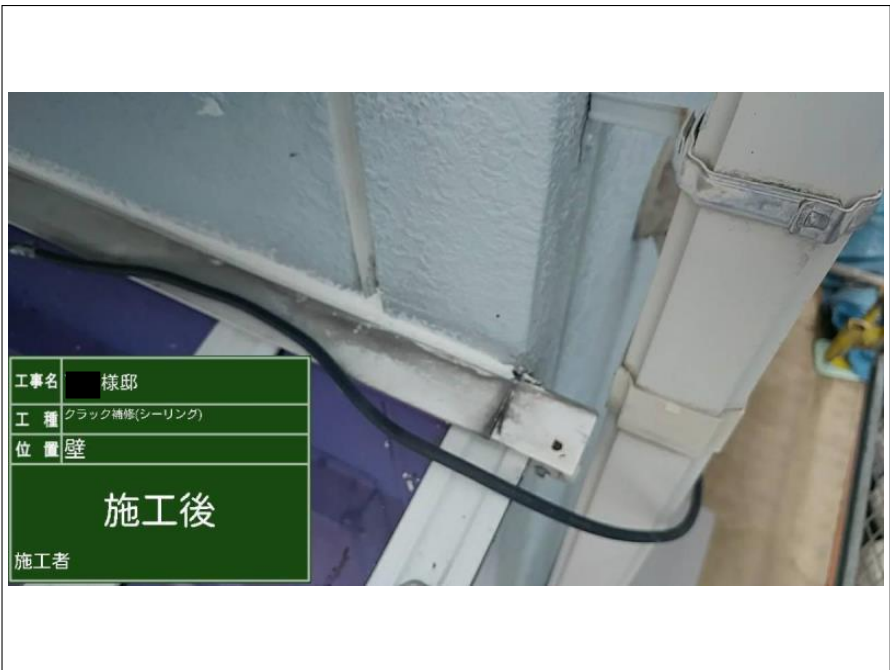
外壁 クラック補修

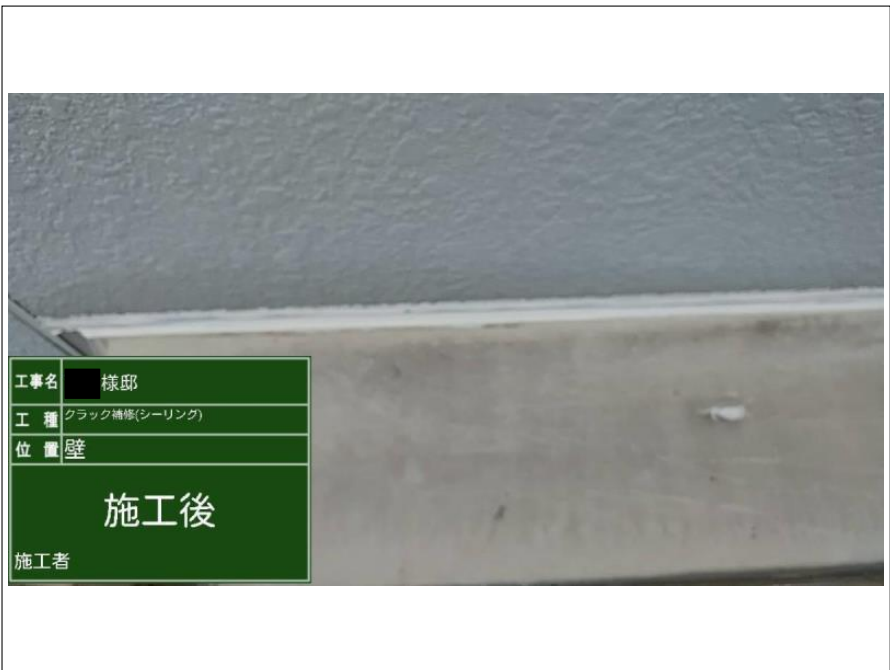
外壁 クラック補修

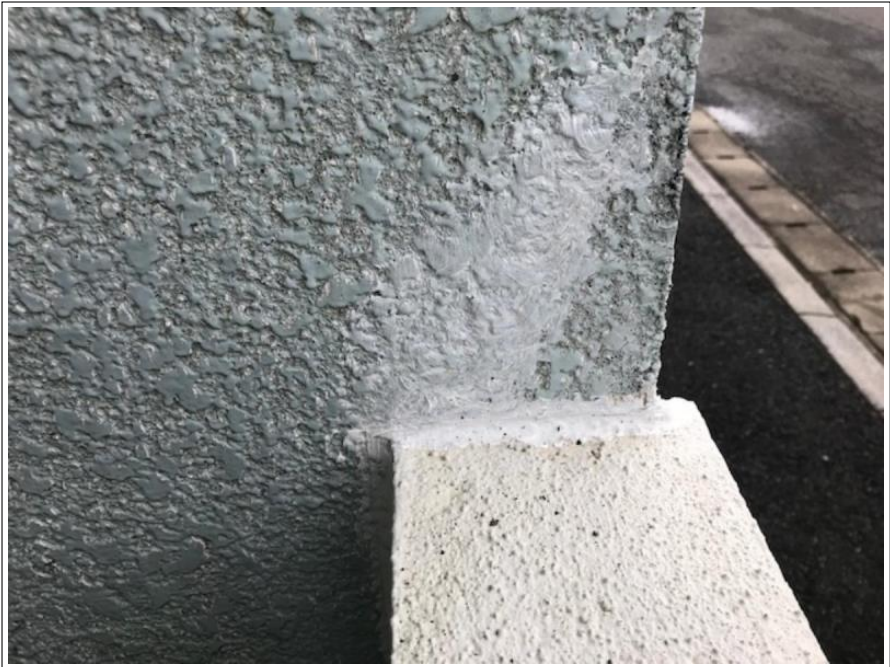
外壁 クラック補修

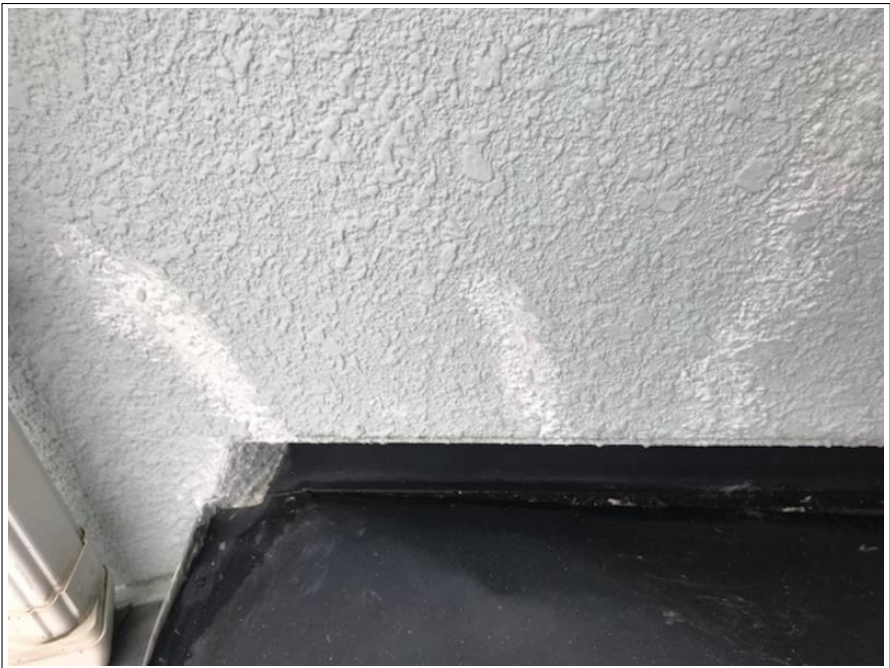
外壁 クラック補修

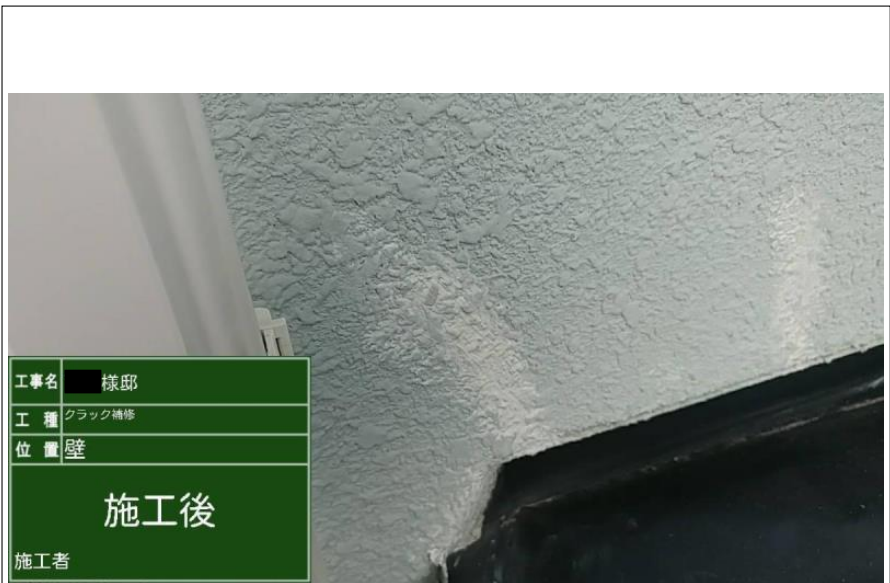
外壁 クラック補修
