# 工事写真報告書

工事名 前田様邸

工事箇所 屋根・外壁・その他 塗装工事一式

工事住所 北九州市 若松区 高須北

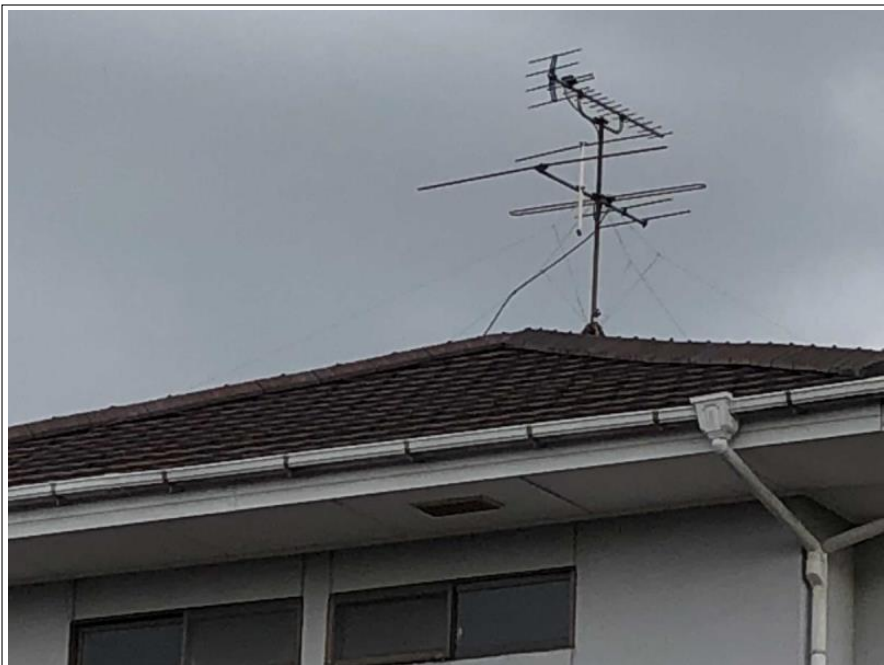
## 屋根 洋風コンクリート瓦

セメント：骨材=1：3（セメント瓦は1：2）で作られており、新築当時は基材・スラリー層・アクリル塗装からなっています。

この瓦の施工の際は脆弱なスラリー層を除去し塗装を行わないと、剥離を起こしてきますので、下地処理がかなり大事になります。

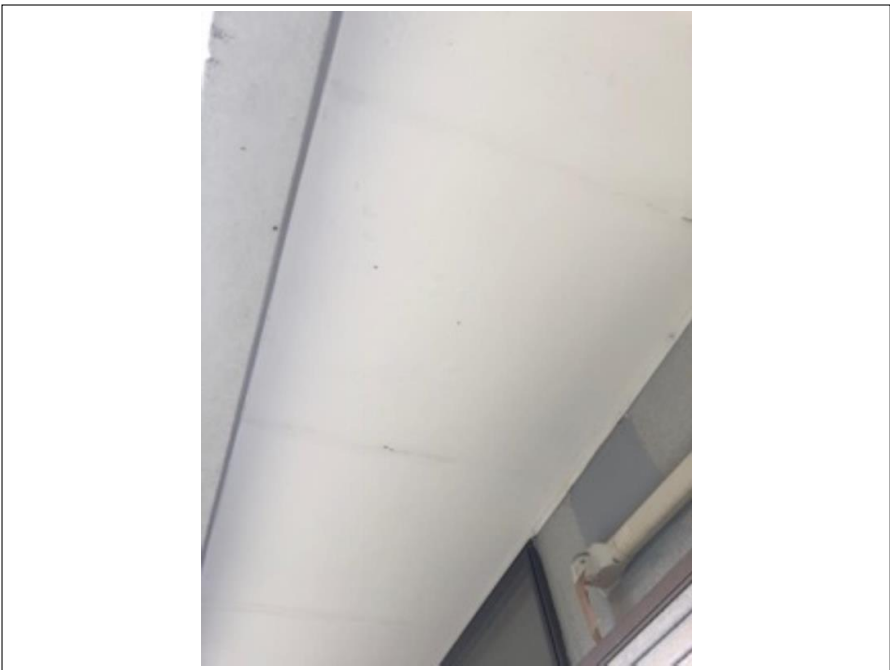
軒天

経年劣化しております。

この部分は通気性の良い軒天専用の  
塗装をしていきます。

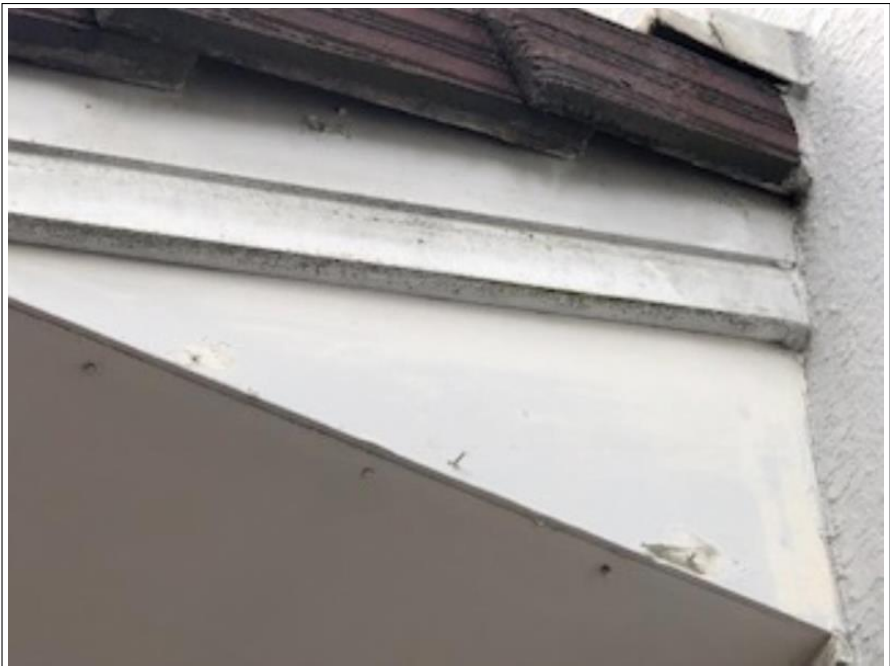
破風板

経年劣化しています。

劣化すると腐食、お住まいの痛みに  
つながりますので、下塗り・上塗り  
をおこないます。

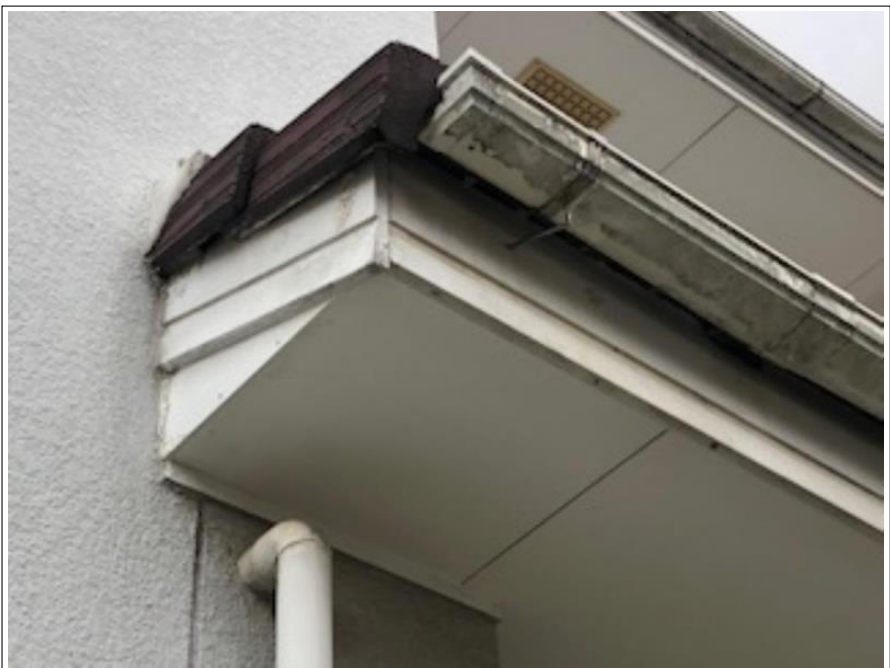
破風板

同上

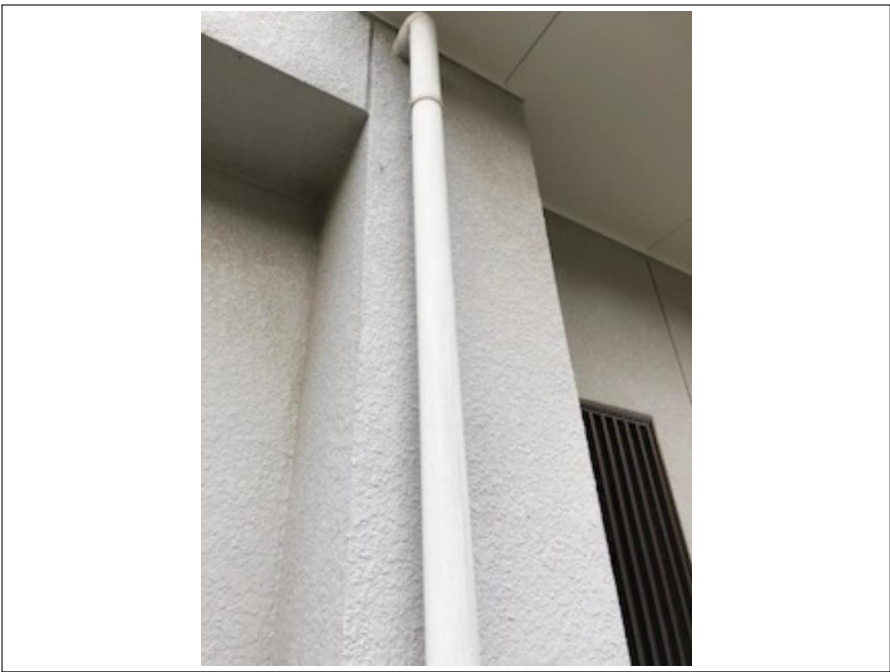
**豎樋**

こちらは塩ビ素材になります。  
劣化すると割れが生じたりすることがありますので、塩ビ専用の下塗りをおこない塗装をしていきます。

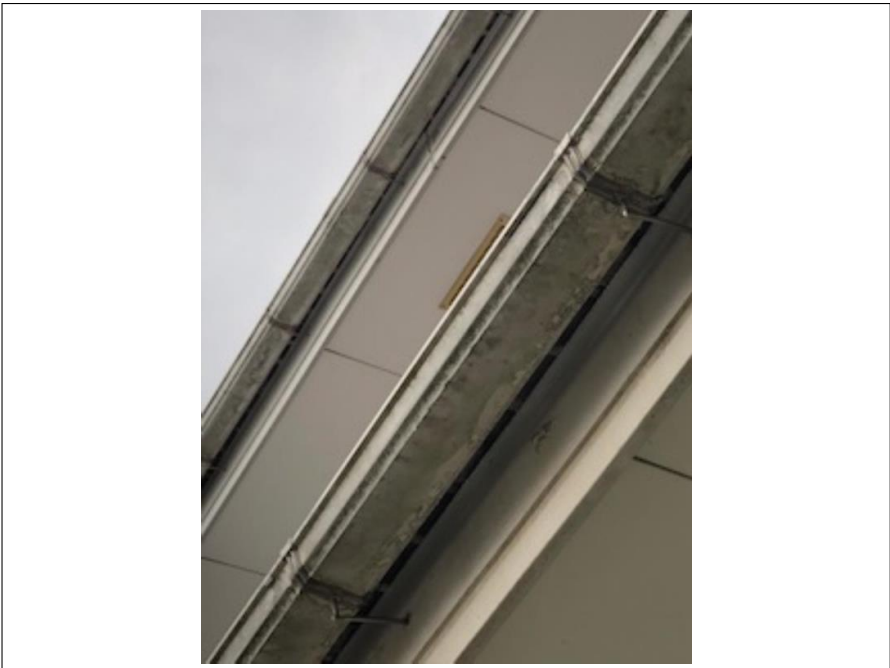
**軒樋**

同上

※旧塗膜の剥離が見られます。このまま塗装をしても旧塗膜から剥がれる恐れがありますので、密着の悪い旧塗膜はケレンで除去し、塗装をおこないます。

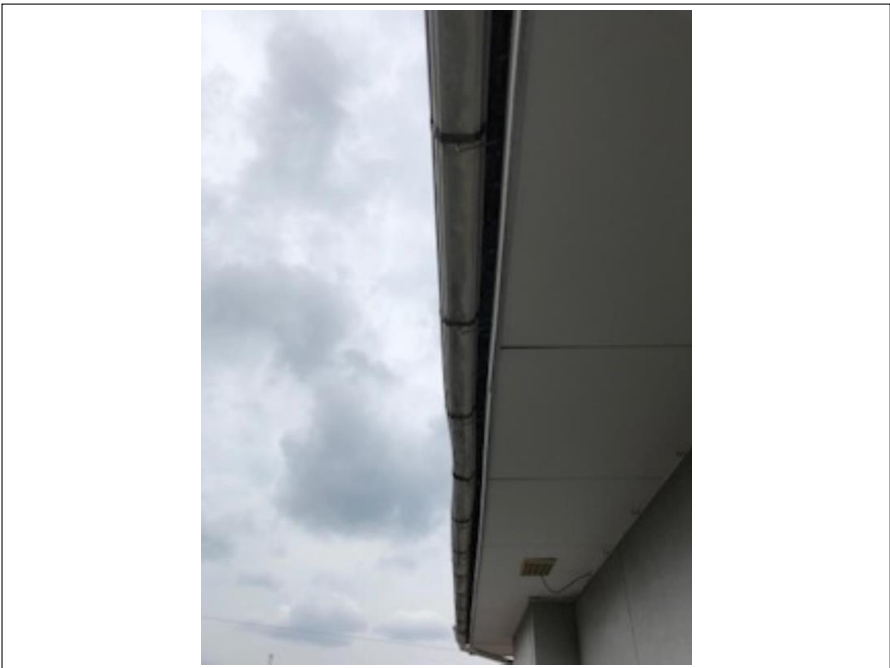
**軒樋**

同上

※経年劣化で樋の変形も見られます。これ以上変形しないように早めの塗装をお勧め致します。

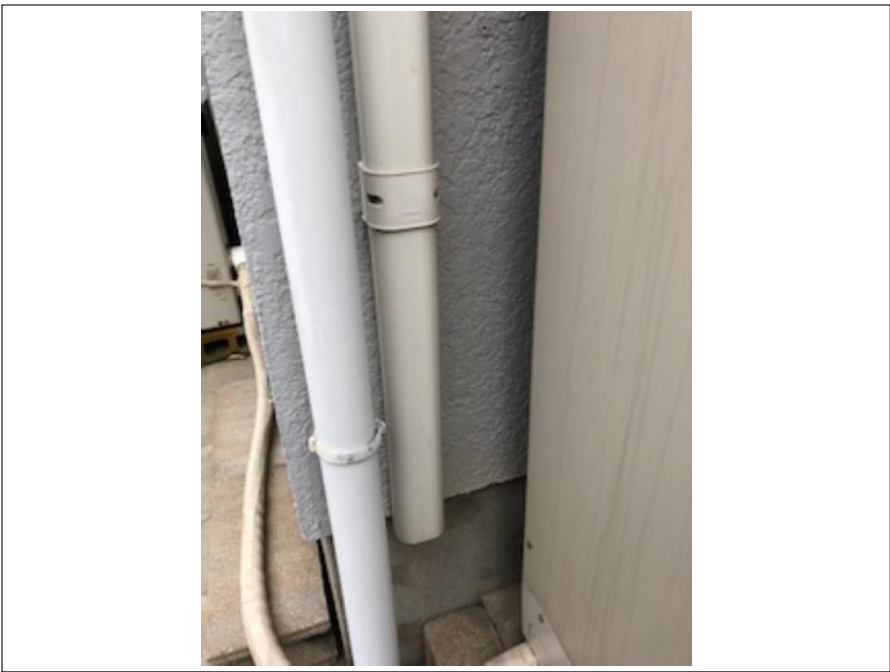
樋・ダクトカバー

同上

※一部使用していない箇所がありましたので、撤去して処分しておきます。

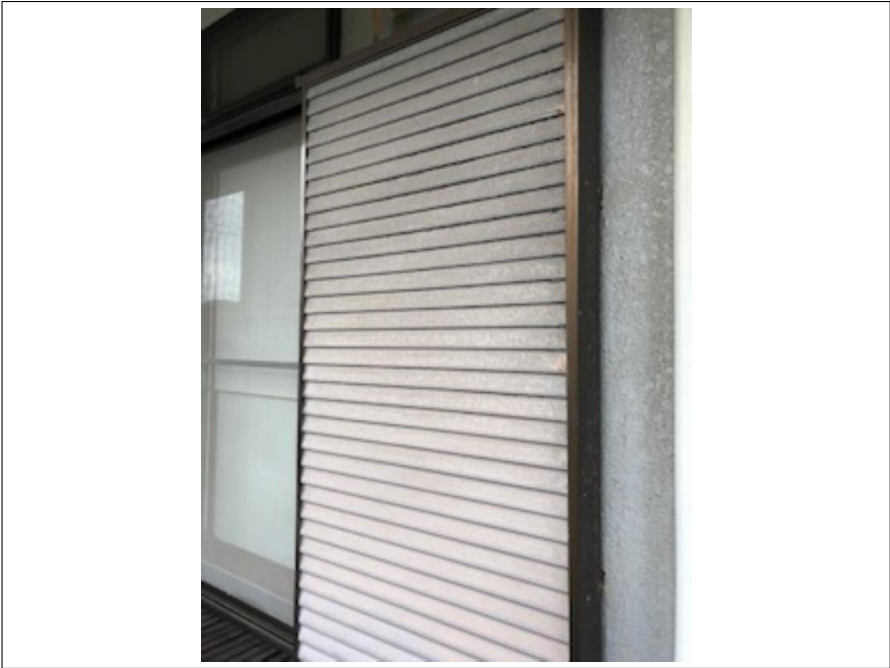
雨戸

この部分は鉄、スチール素材になります。劣化するとサビが発生してきますので塗装が必要です。

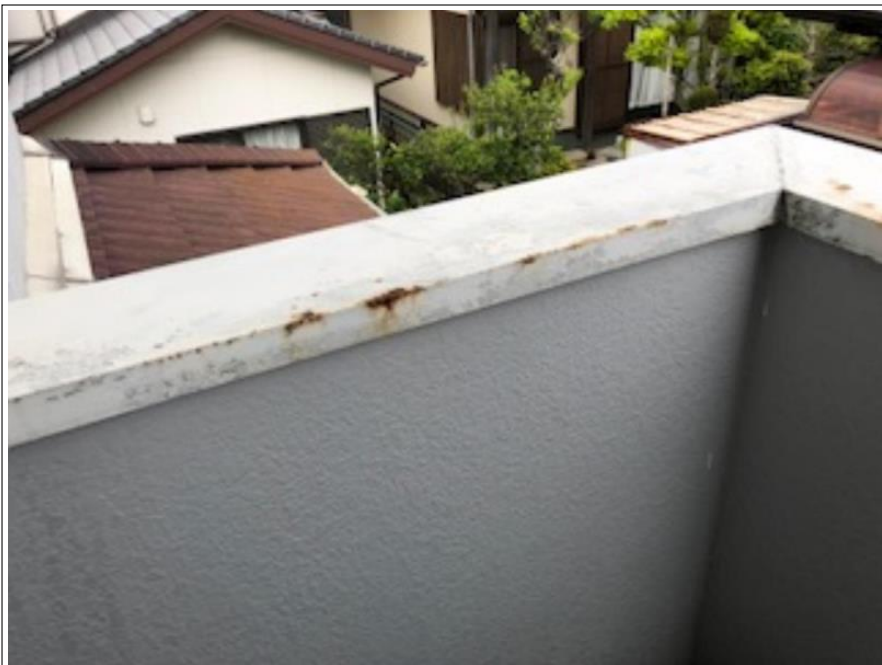
笠木

同上

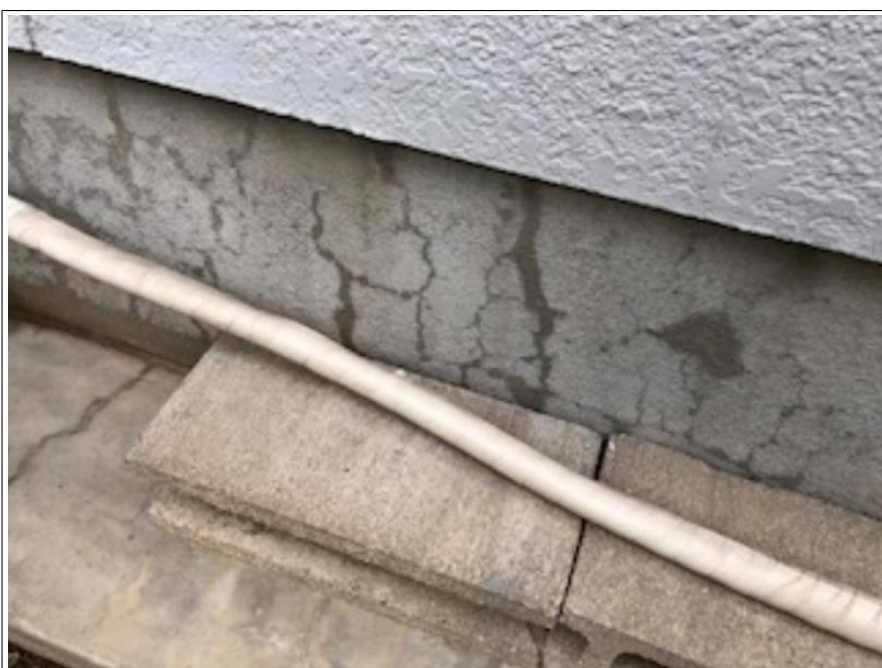
基礎

アルカリ性のコンクリートは空気中の二酸化炭素や酸性雨と結合することによって徐々に中性化されます。

中性化されたコンクリートは表面にヒビが入るだけでなく、内部の鉄筋の腐食や膨張につながり構造物の性能低下につながりますので、シーリング等で補修をおこないます。

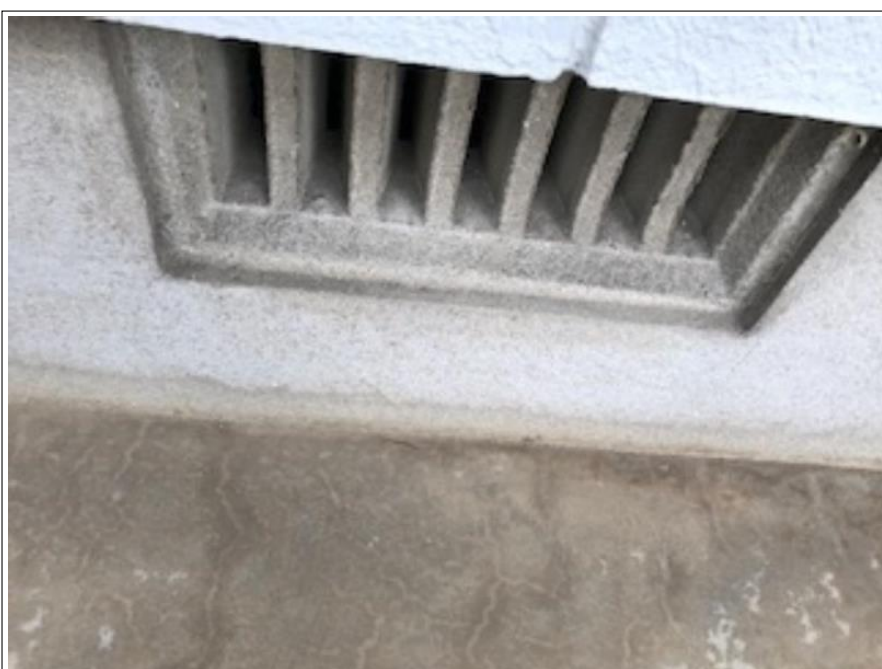
基礎

同上

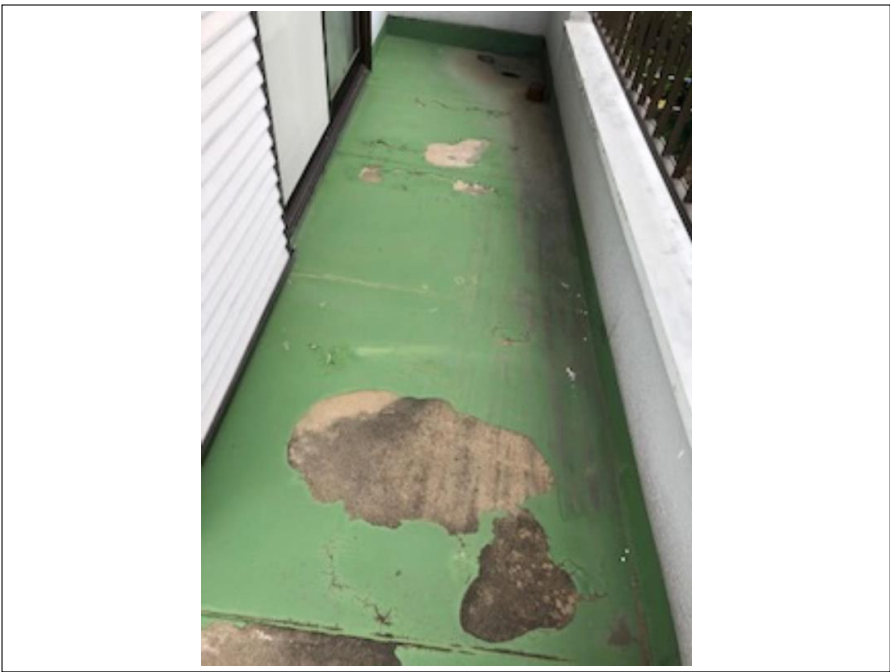
ベランダ

経年劣化しています。  
劣化が進むと雨漏れの原因にもなりますので、雨漏れする前の保護塗装をお勧め致します。

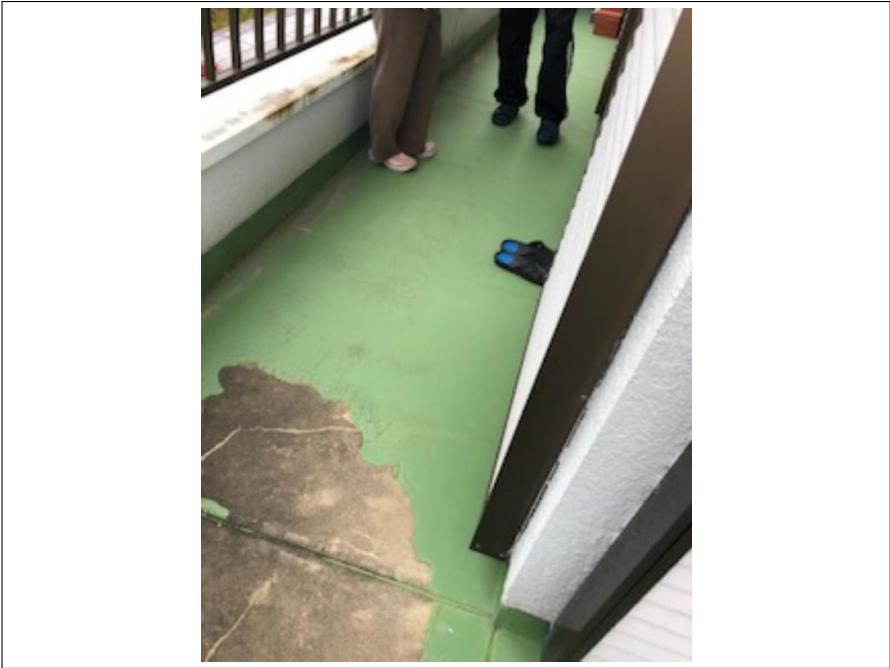
ベランダ

同上  
※※旧塗膜の剥離が見られます。このまま塗装をしても旧塗膜から剥がれる恐れがありますので、密着の悪い旧塗膜はケレンで除去し、塗装をおこないます。

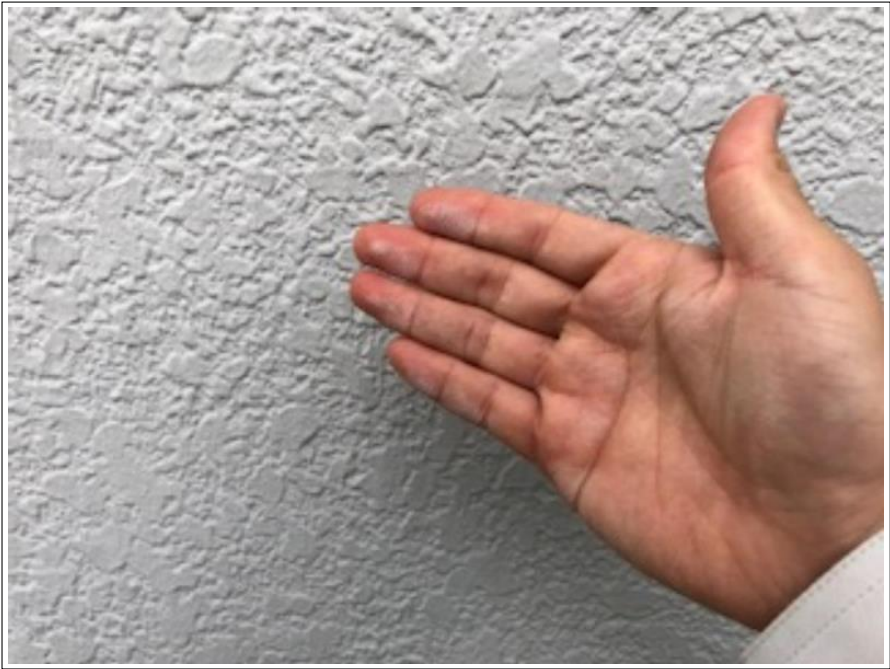
チョーキング現象

紫外線などにより塗膜の表面が劣化し、チョークの粉状のような状態になっています。  
この状態になると表面から水や湿気を吸い込んでしまい、外壁や中の躯体の痛みにつながりますので、早めの塗装をお勧めします。

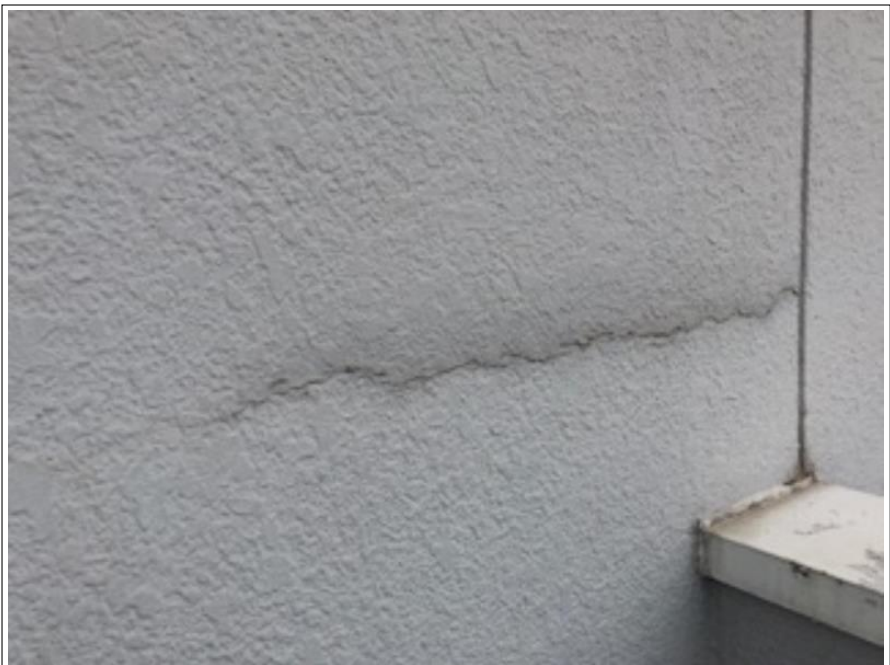
**外壁 クラック部**

所々に見られます。  
この部分から雨水や湿気、炭酸ガス  
等が直接侵入し躯体・外壁の痛みや  
建物の寿命につながりますので、  
シーリングや下塗等で補修をおこな  
い塗装をしていきます。

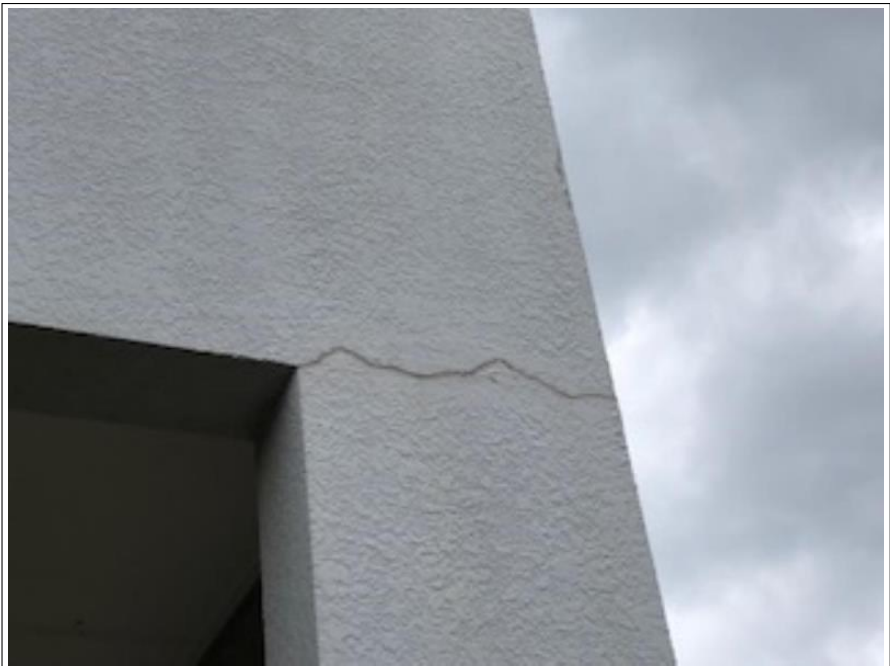
**外壁 クラック部**

同上

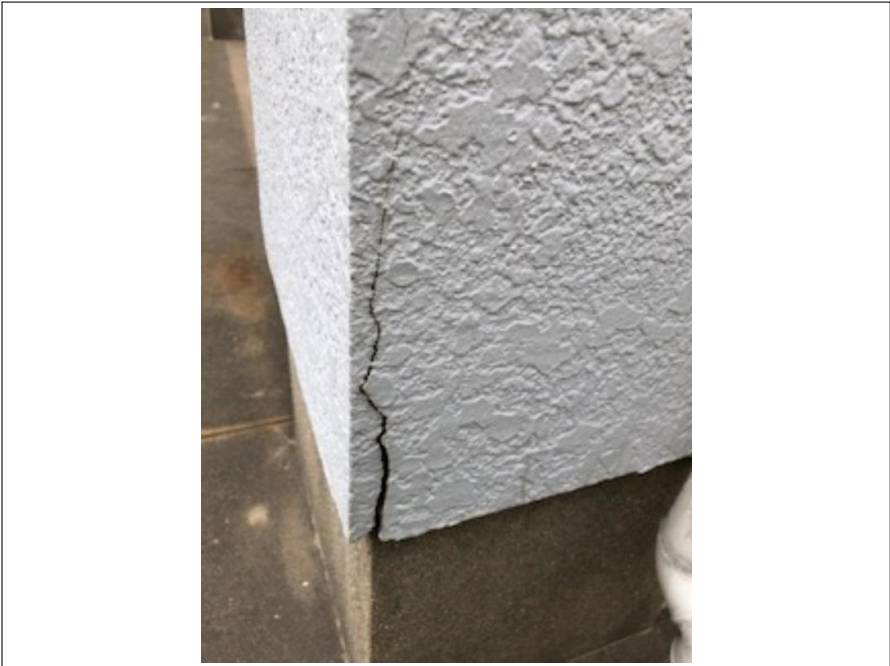
**外壁 クラック部**

同上

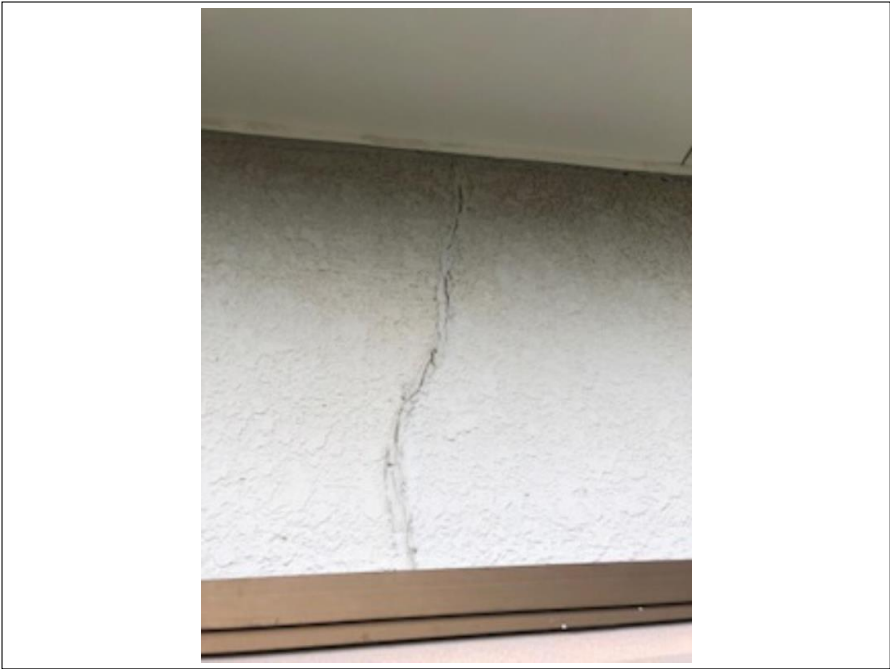
外壁 クラック部

同上

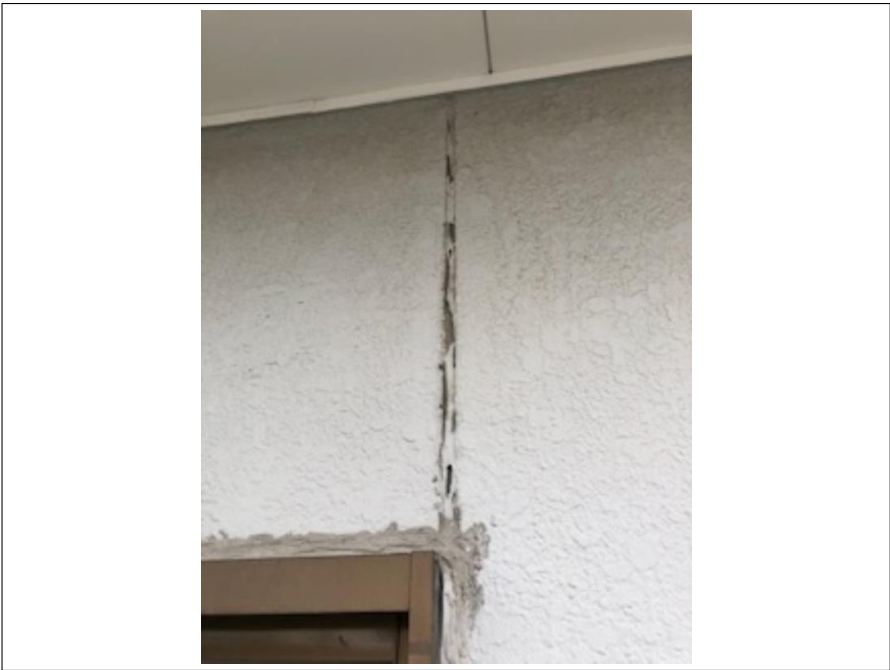
外壁 クラック部

同上
