# 屋根・外壁・その他 塗装工事

福岡県北九州市小倉北区南丘

作成日 2020/10/24

ベストホーム株式会社

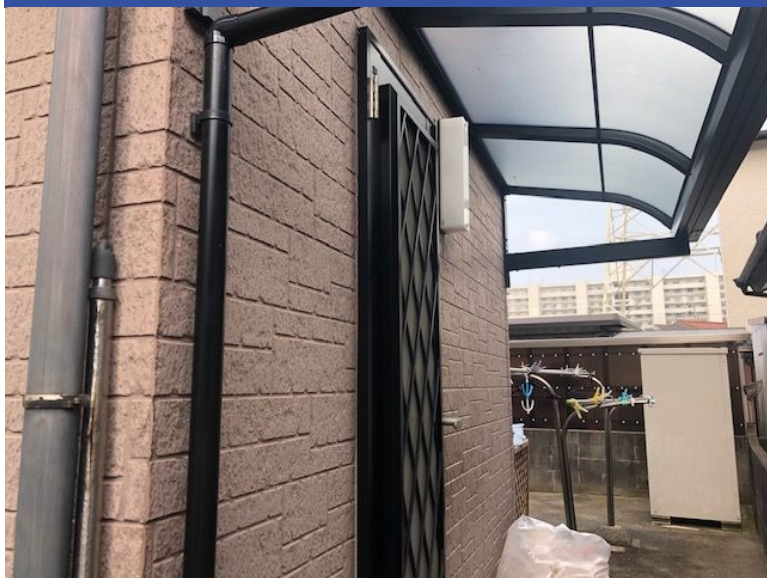
## 外観

テラス屋根の部分に関しましては、年数が経っており足場を組む際に屋根材を外すと、経年劣化している為割れる恐れがあります。

施工方法としましては

- ①全面張替え(別途費用)
- ②既存脱着・取付(別途費用)
- ③下からサポートをして足場設置

※②③に関してましては、割れた屋根材の交換は別途費用がかかりますので御了承下さい

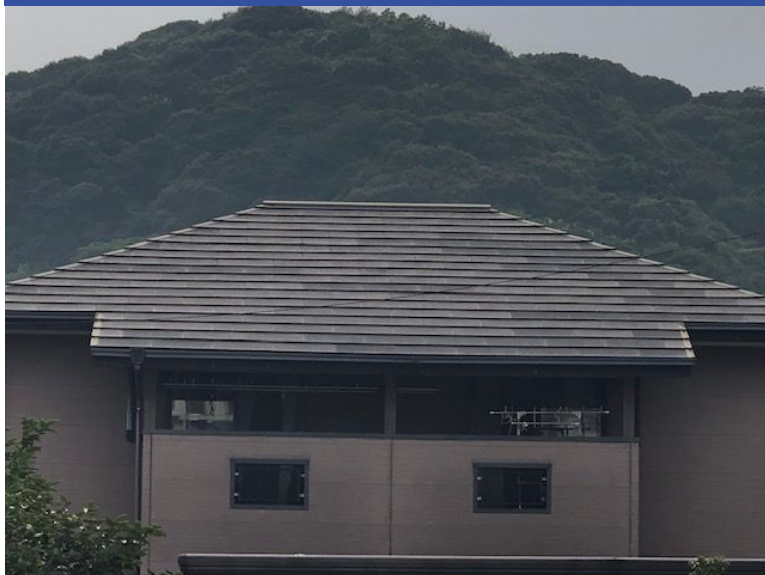
## 屋根

表面の塗装劣化が進み、雨水を吸って乾いてを繰り返し瓦の割れやズレが生じ、瓦の下の防水シートが破れてくると雨漏れを起こしてしまいますので、割れやズレを抑えるために塗装が必要です。

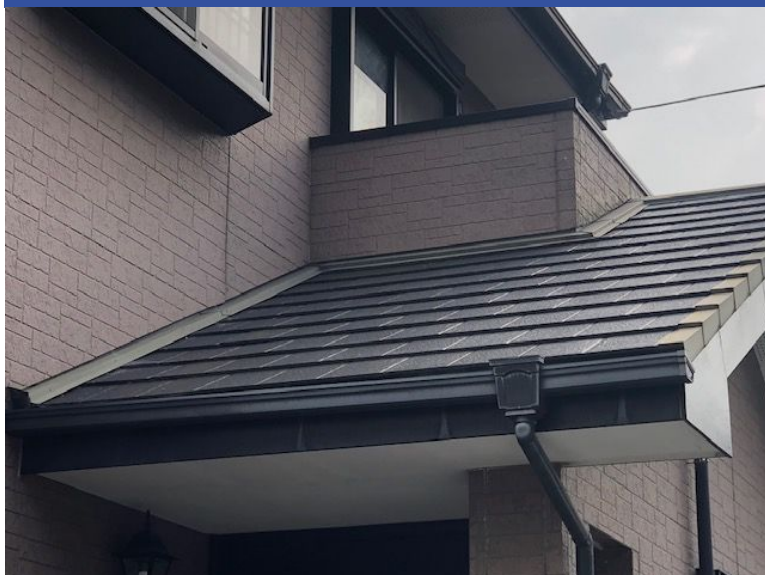
## 屋根

同上

※クラック幅が広い場合や破損部分は予備瓦がある場合は差し替えをおこないます。  
※廃盤商品の瓦の場合、予備瓦を全て使用して補修をした場合、同じ瓦が二度と手に入らない可能性があり、次回の補修の際に葺替え等の施工になると大きな費用が発生する為、クラック幅が細い場合は補修をおこない塗装をしていきます。

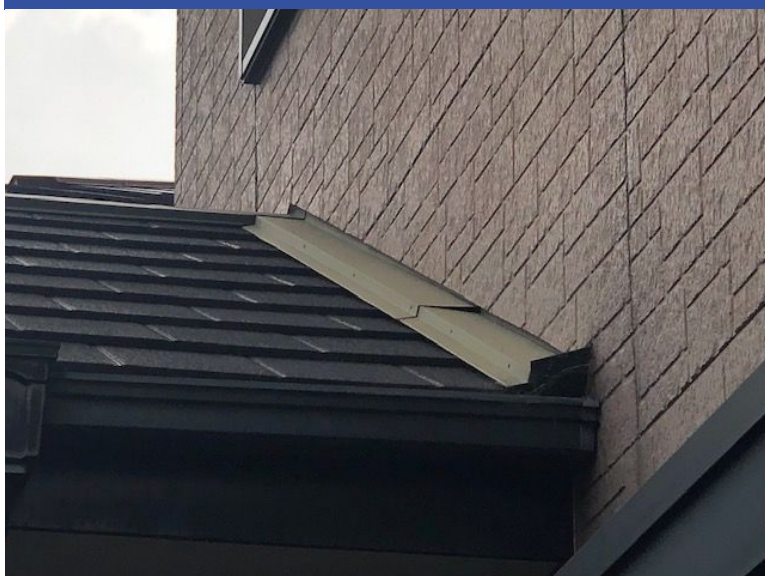
## 屋根

同上

※板金部は、止めている釘が浮いている場合は再度打込みをおこない、塗装はサビ止め塗布・屋根材塗料の上塗2回をおこないます。

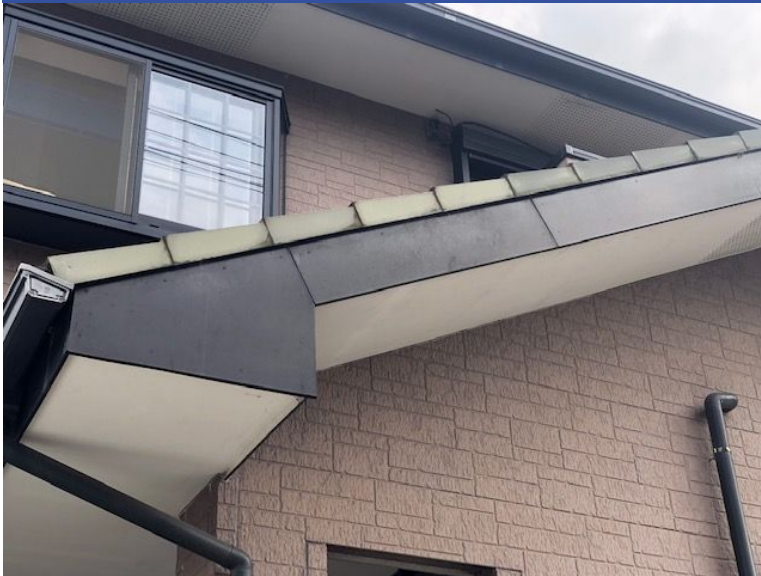
## 破風

経年劣化しています。  
劣化すると腐食、お住まいの痛みにつながりますので、下塗り又はケレン等の下地処理・上塗りをおこないます。

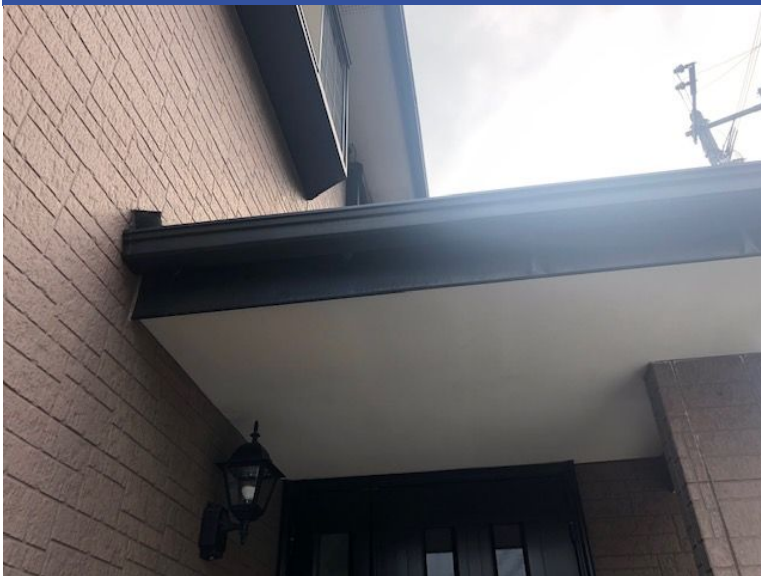
## 鼻隠し

同上

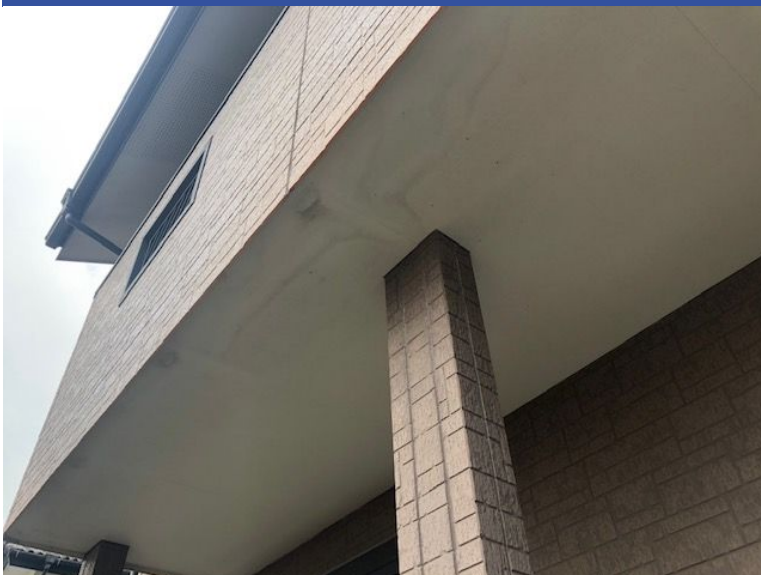
## 軒天

経年劣化しています。  
この部分は有孔ボードや軒天換気等を使用する場合もあり、屋根裏部の湿気を逃がす部分になります。  
この部分は使用塗料を間違えると剥離等の不具合につながりますので、通気性の良い軒天専用の塗料で塗装をおこないます。

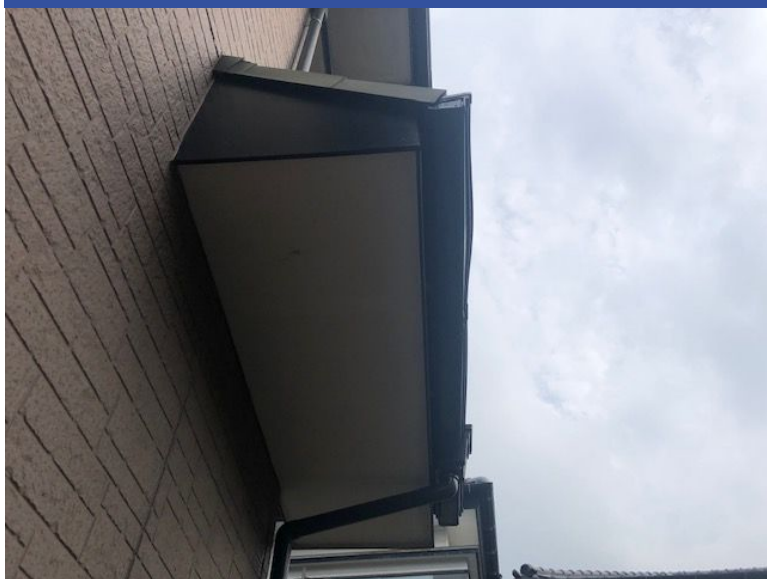
## 軒天

同上

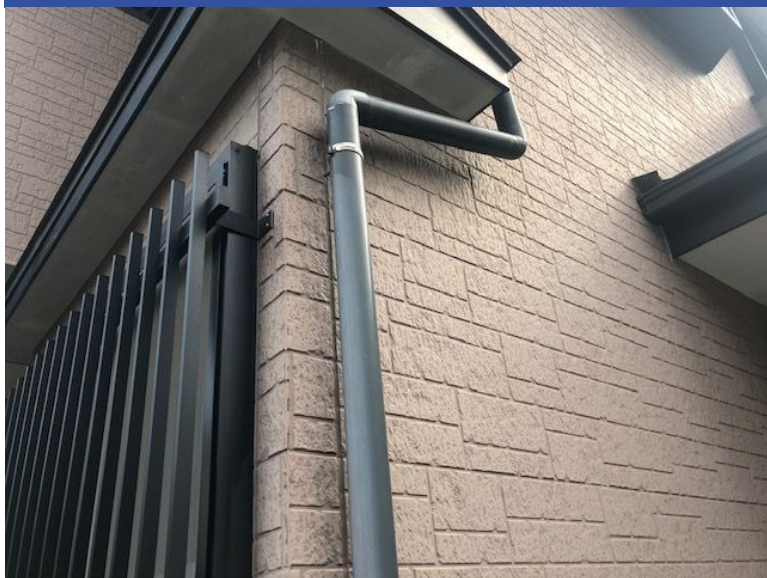
## 雨樋

この部分は塩ビ素材になります。劣化すると割れが生じたりすることがありますので、塩ビ専用の下塗り又はケレン等の下地処理・上塗をおこないます。

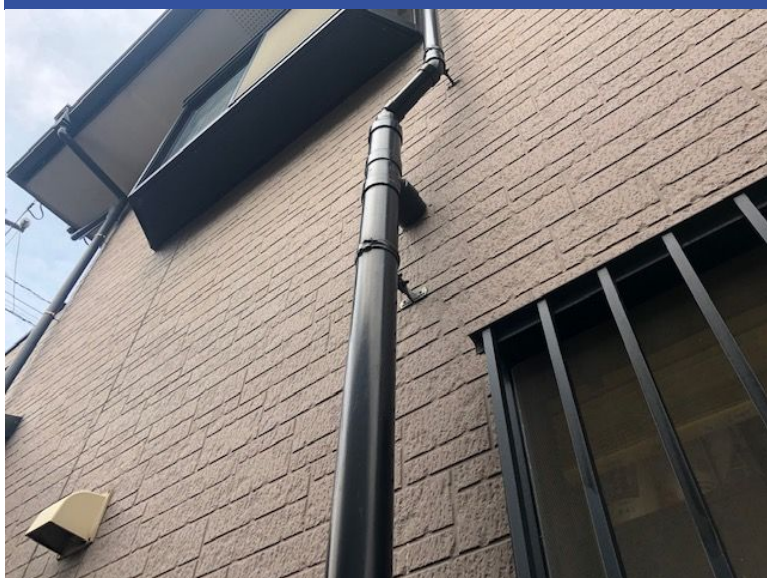
## その他配管

同上

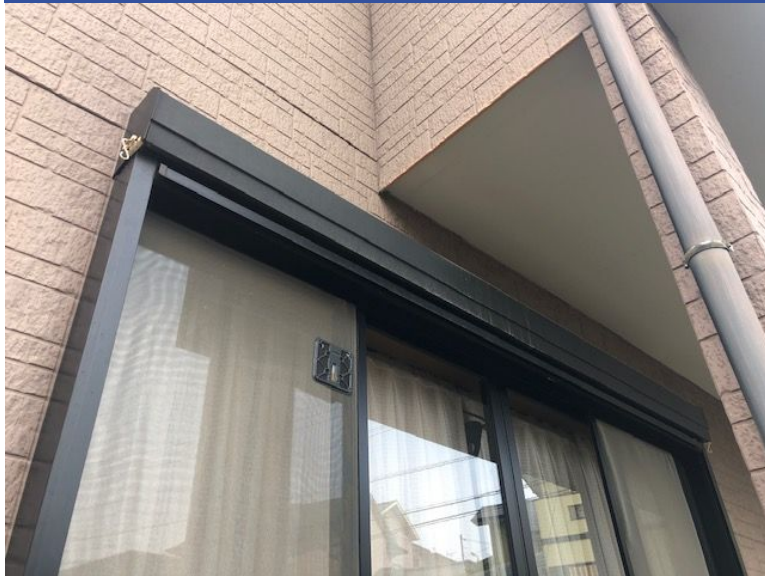
## シャッターボックス

こちらは鉄・スチール素材になります。劣化が進むと腐食やサビの発生がしてきますので、劣化が進む前のメンテナンスをお勧め致します。

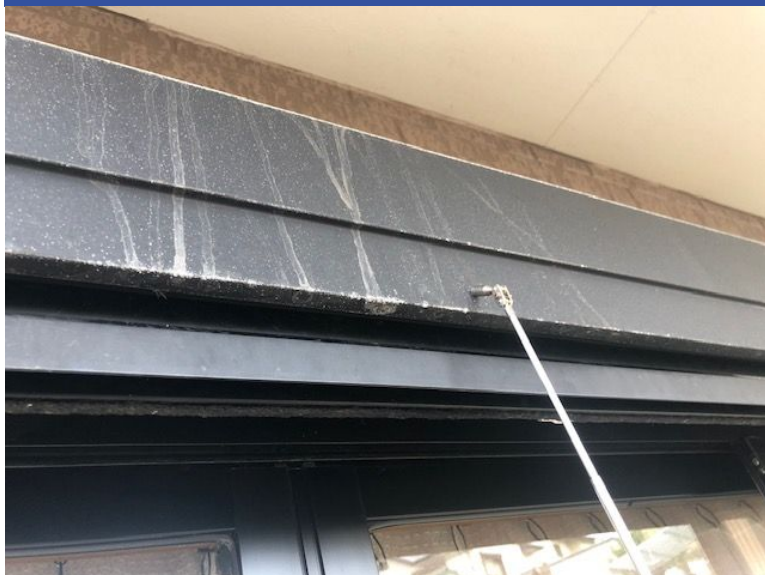
## シャッターボックス

同上

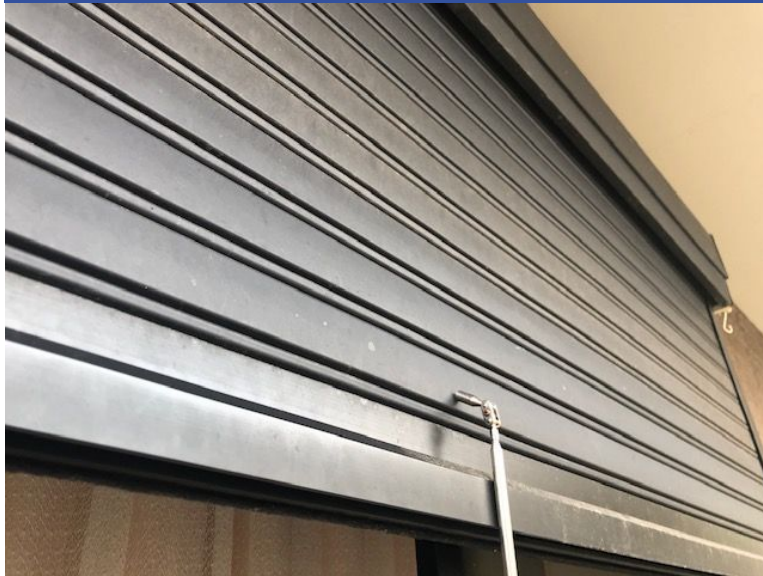
## シャッター

同上

※シャッター一面：『塗装』『磨き』どちらかの施工となります。

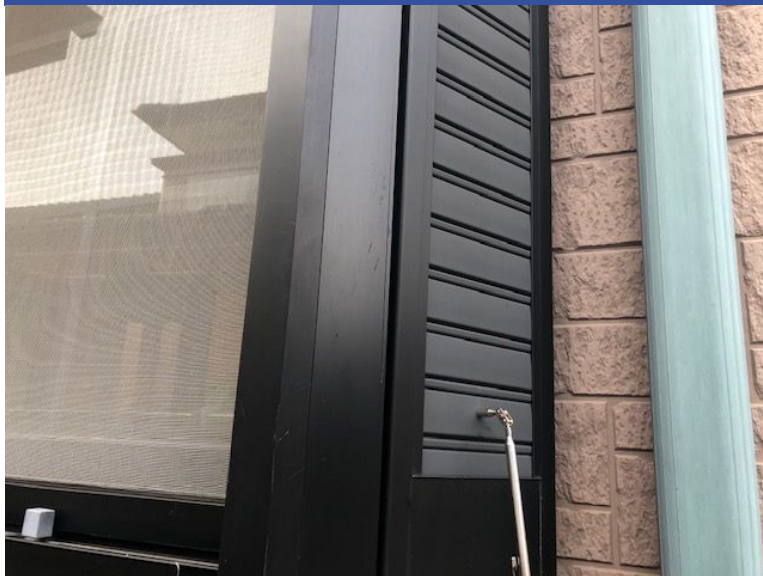
## 雨戸

同上

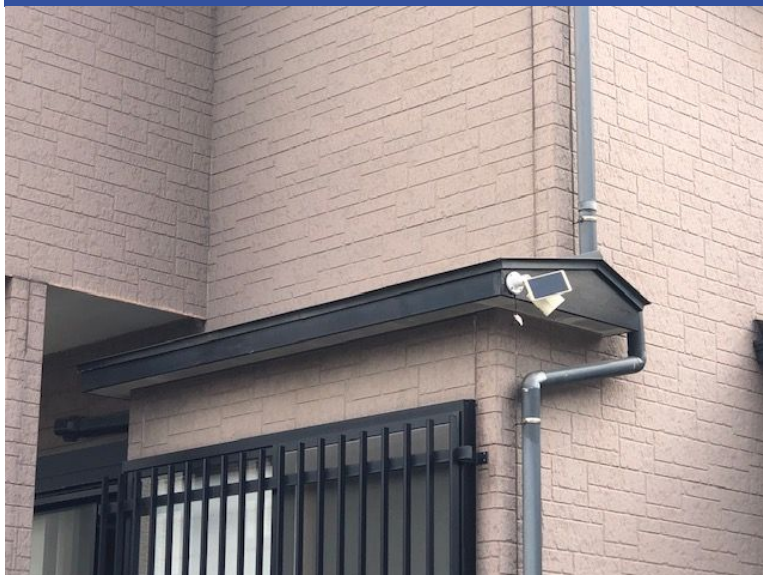
## 小庇

同上

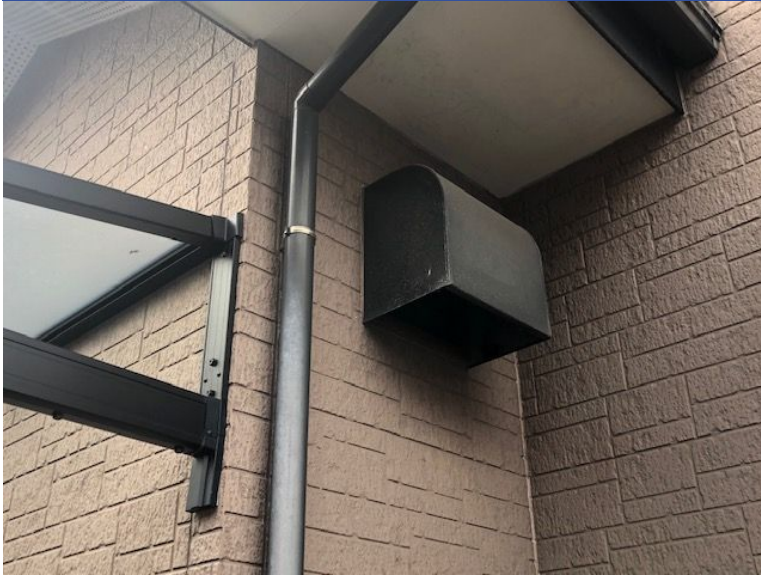
換気フード

同上

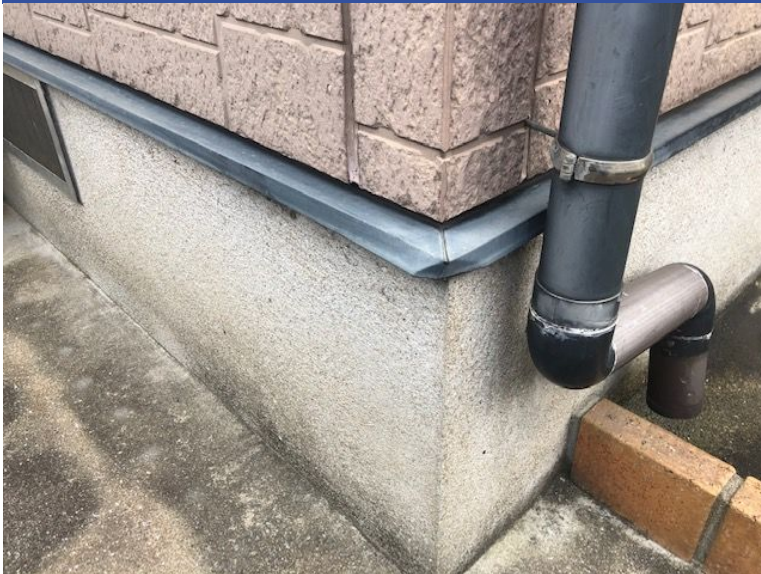
水切り

同上

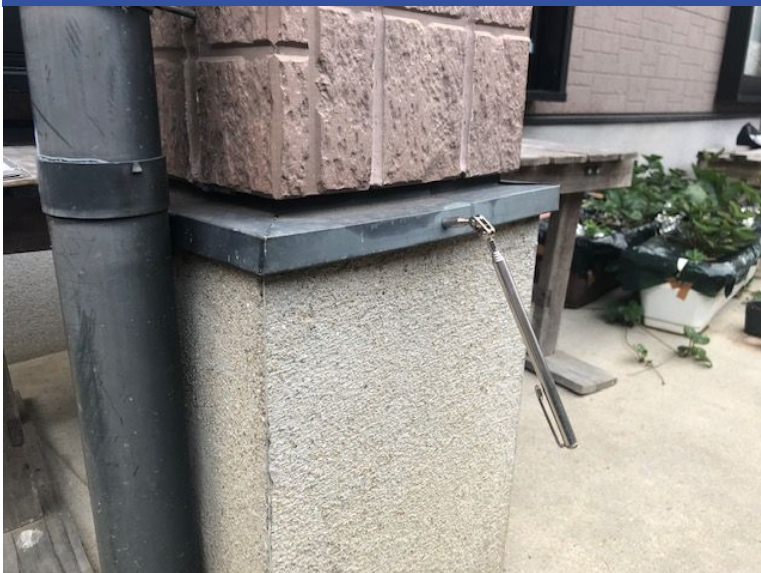
水切り

同上

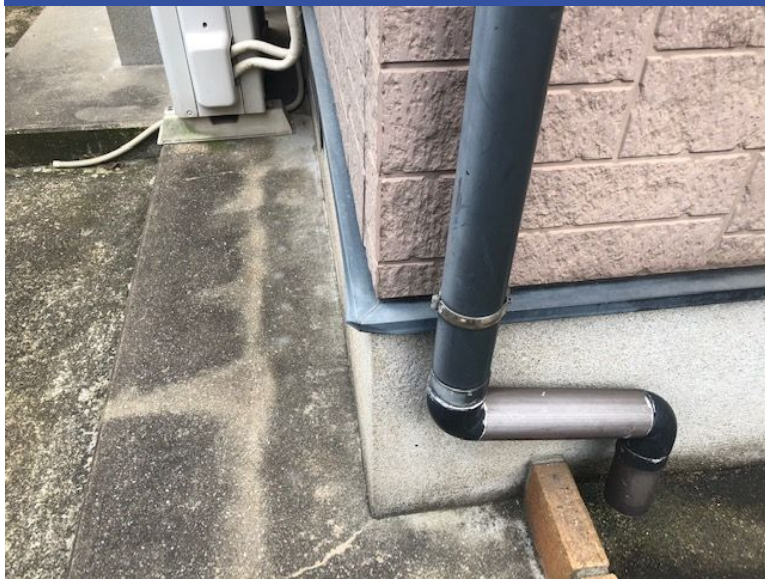
水切り

同上

※可能な限り戻しますが、完全にキレイにする場合は板金工事をお勧め致します。

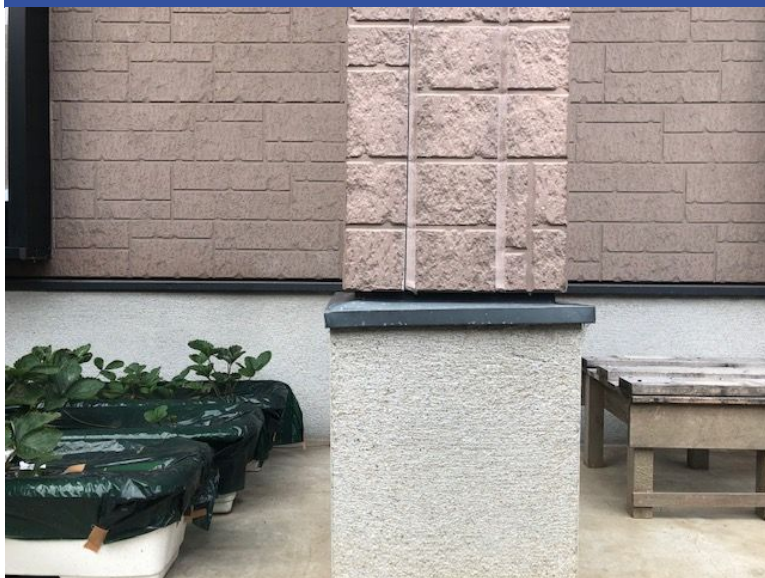
水切り

同上

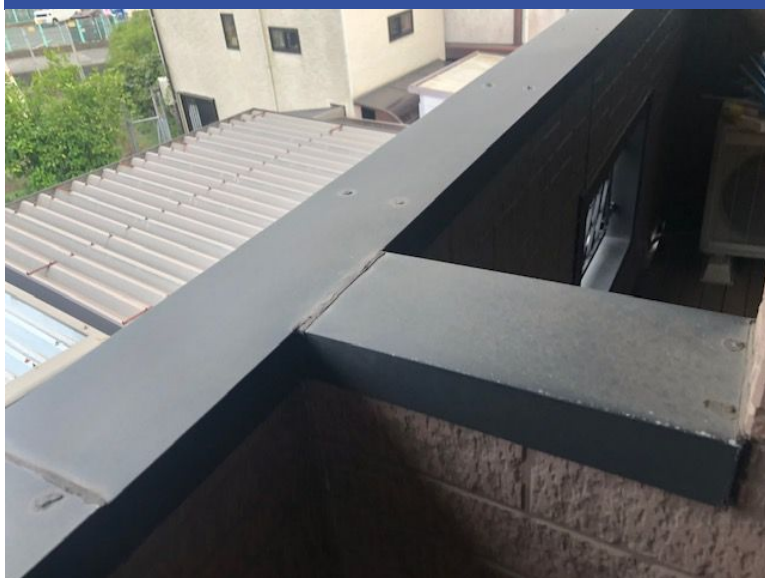
ベランダ 笠木

同上

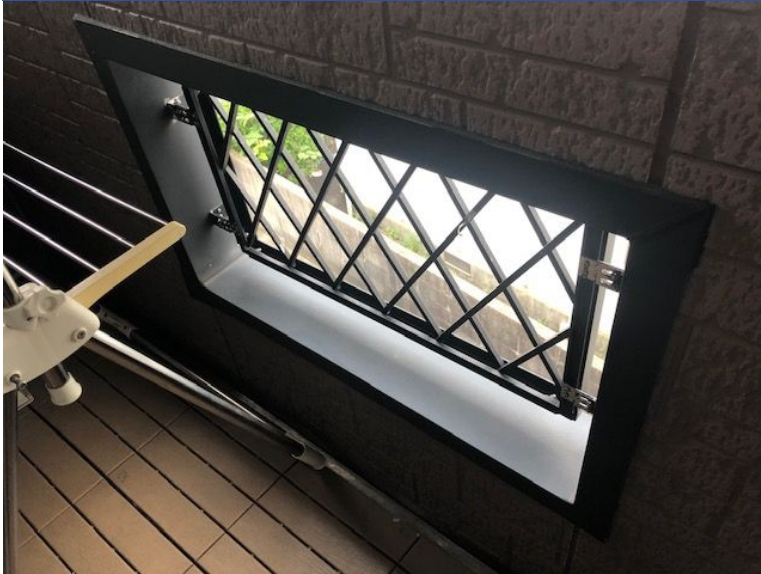
## ベランダ 鉄部

同上

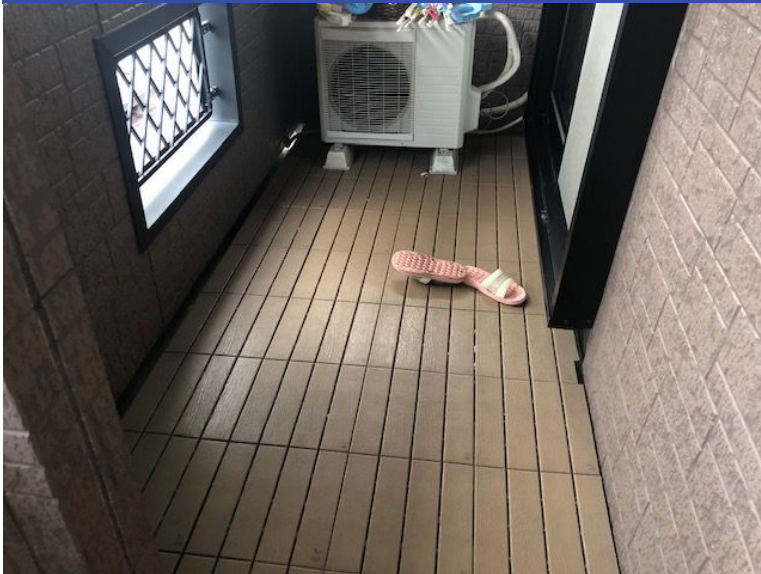
## ベランダ床 (ステンレス下地)

この部分は現状の仕様から塗装が必要ございません。

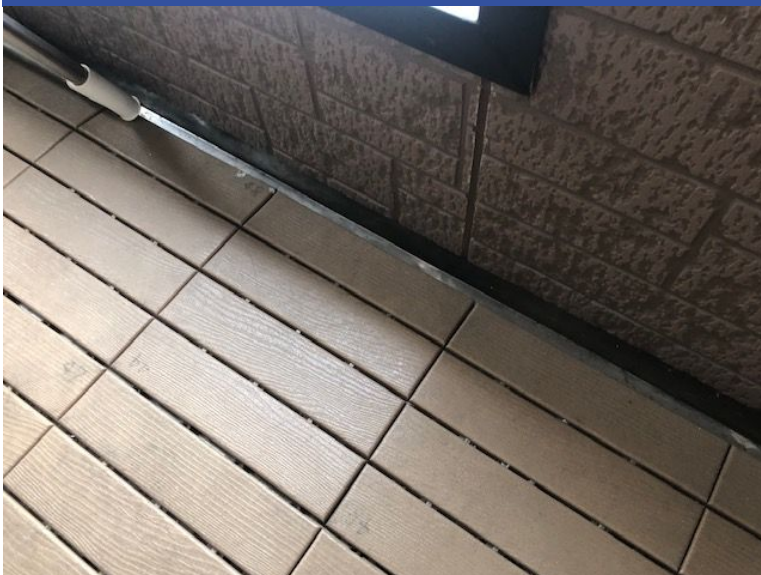
## ベランダ床 (ステンレス下地)

同上

※ドレン詰まりからオーバーフロー等に繋がりが、建物内の水の浸入・建物の劣化等が起きますので、定期的な清掃等をお勧め致します。

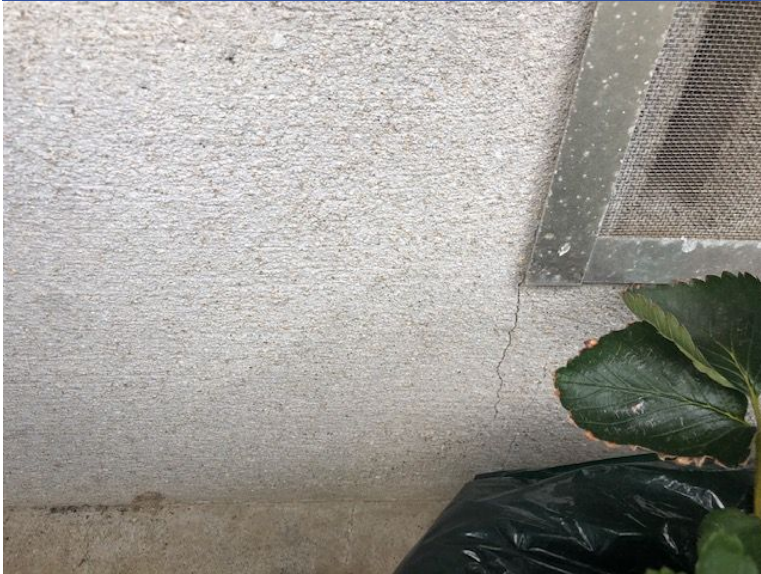
## 基礎

アルカリ性のコンクリートは空気中の二酸化炭素や酸性雨と結合することによって徐々に中性化されます。

中性化されたコンクリートは表面にヒビが入るだけでなく、内部の鉄筋の腐食や膨張につながり構造物の性能低下につながりますので、シーリング等で補修をおこないます。

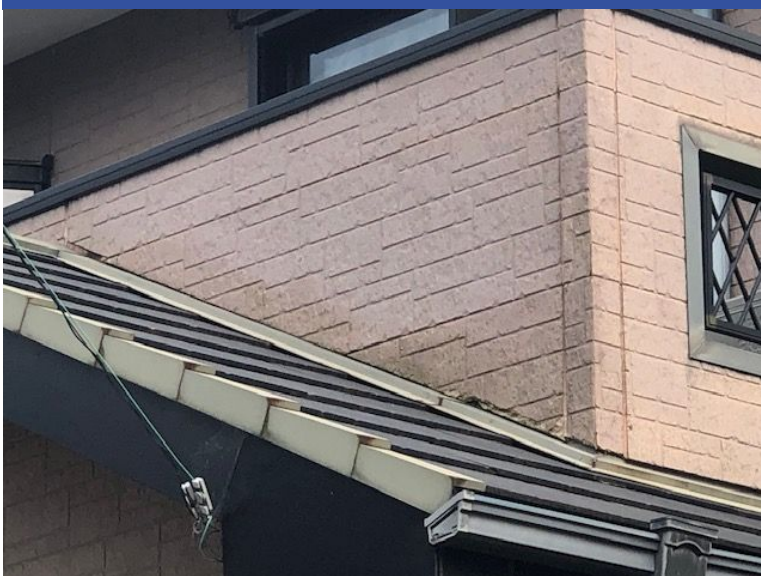
## 外壁 現状

旧塗膜の剥離や外壁の劣化が見られます。この状態になると表面の塗膜が無い分、直接雨水や湿気を吸い込んでしまい外壁や中の躯体の痛みにつながりますので、早めの塗装をお勧めします。

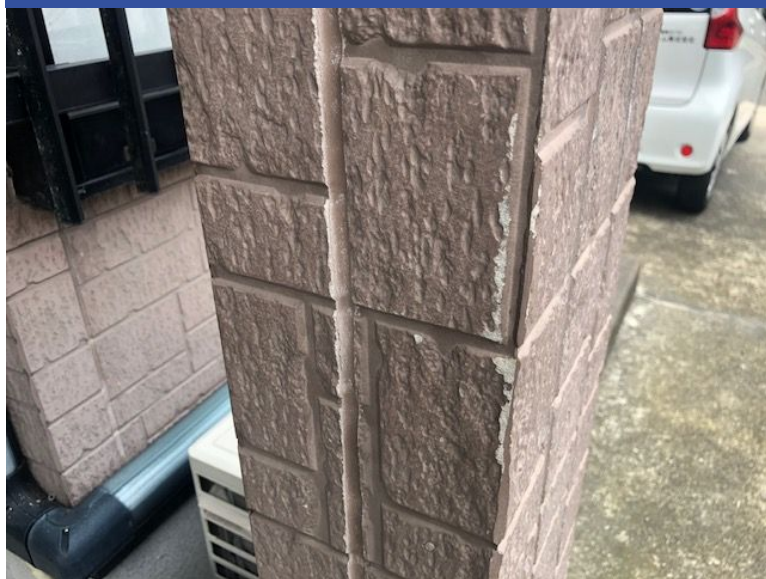
## 外壁 現状

同上

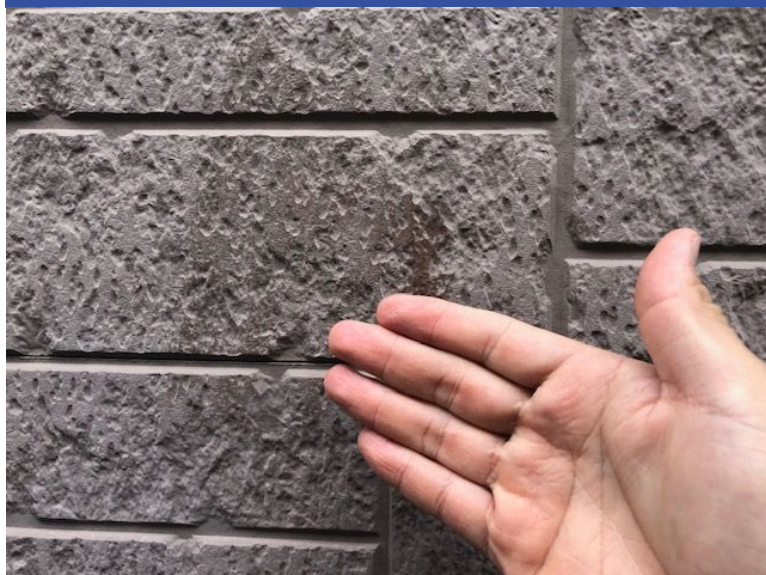
## 外壁 チョーキング現象

紫外線などにより塗膜の表面が劣化し、チョークの粉状のような状態になっています。この状態になると表面から雨水や湿気を吸い込んでしまい、外壁や中の躯体の痛みにつながりますので、早めの塗装をお勧めします。

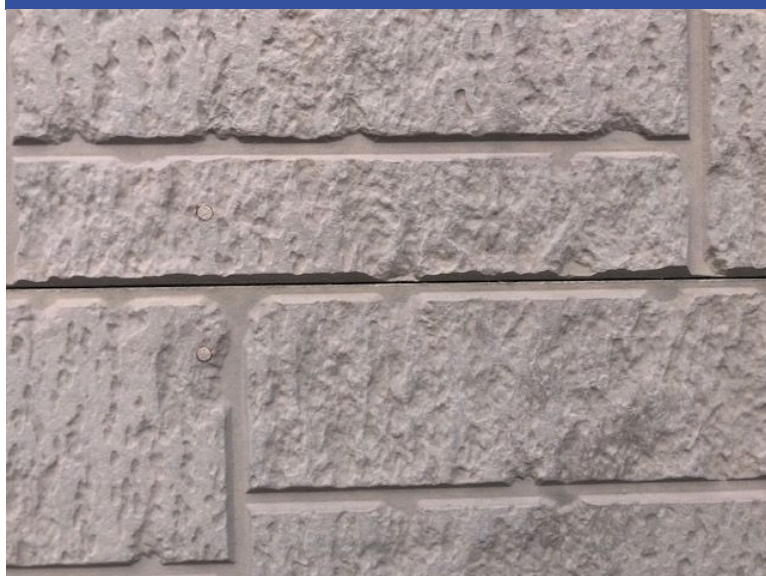
## 外壁 相じゃくり

サイディングとサイディングとの隙間部分ですが、この部分は新築当初から隙間が開いており水切りと同様に建物内の湿気が逃げる構造となっております。塗装施工時の埋まったり隙間が開いたりする状態になりますが、建物の為には埋める必要はありません。

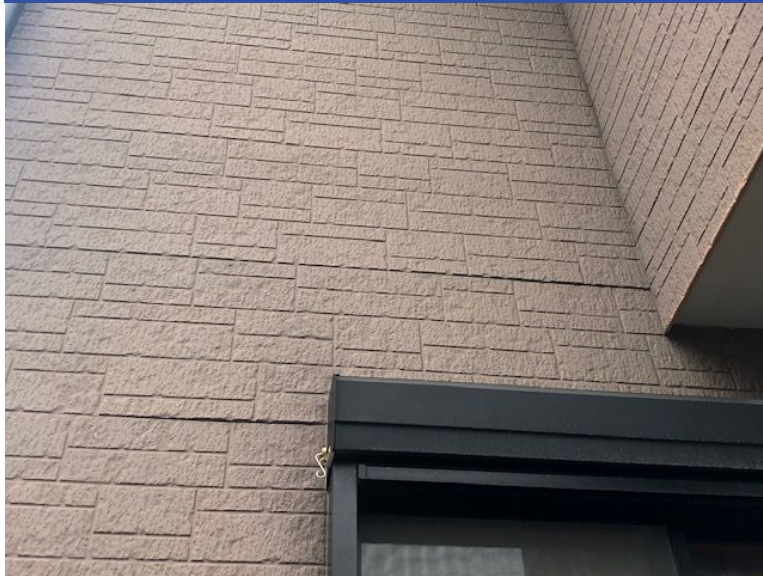
## 外壁 反り

外壁の劣化やクラック・シーリングの痛みが原因で外壁が水や湿気を吸って乾いてを繰り返し外壁が沿ってしまっています。反ってしまうと二度と反りは戻らず、さらに反りがひどくなると割れ等も生じてきますので、ひどくなる前の塗装をお勧めします。

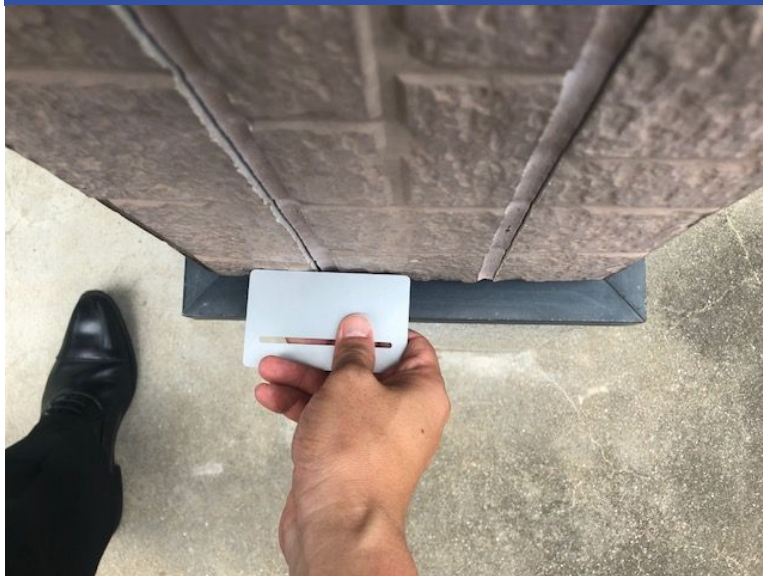
## 外壁 反り

同上

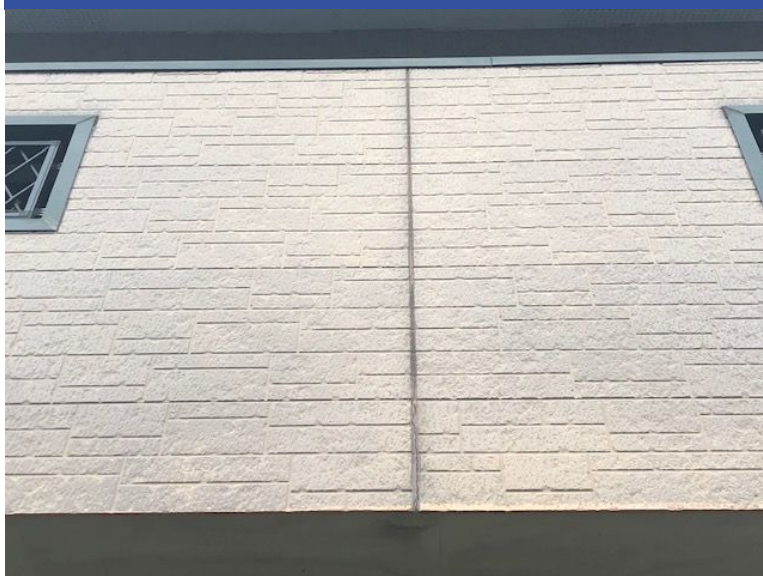
## ボードシーリング劣化部

劣化している部分があります。この部分から雨水や湿気、炭酸ガス等が直接侵入し躯体・外壁の痛みや建物の寿命につながりますので、ボードシーリング部は打替えをおこない塗装をしていきます。

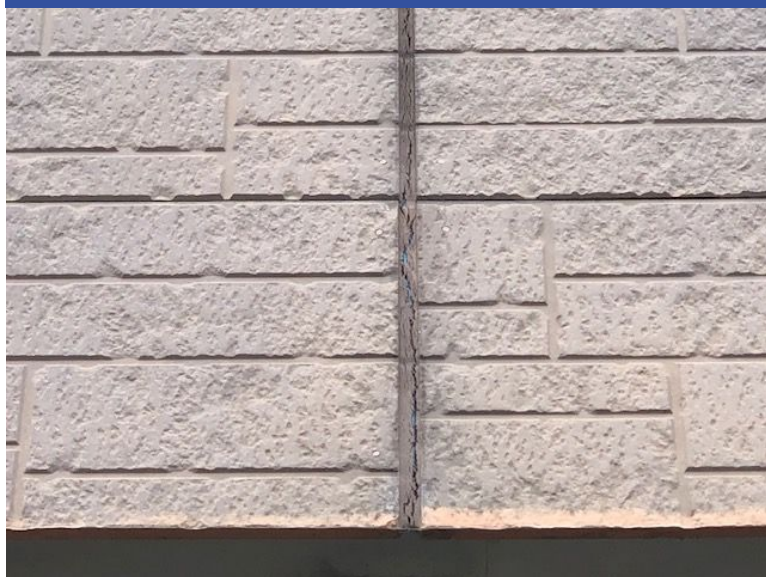
### ボードシーリング劣化部

同上

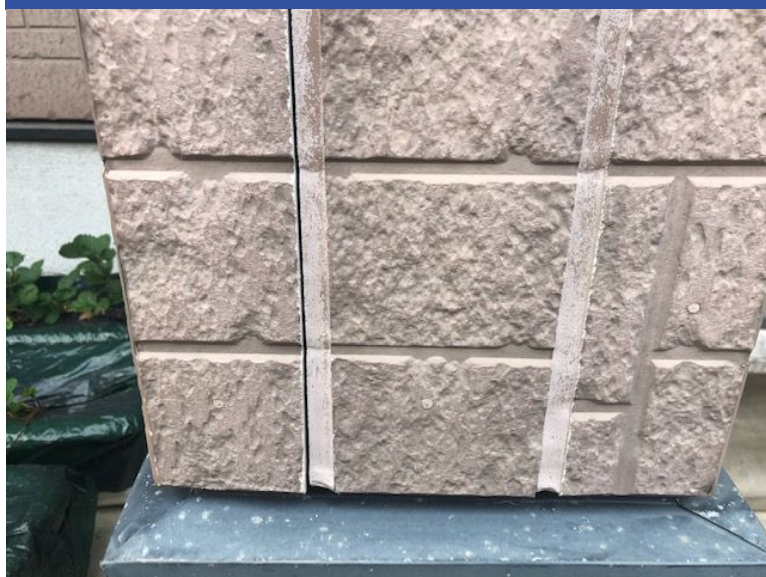
### ボードシーリング劣化部

同上

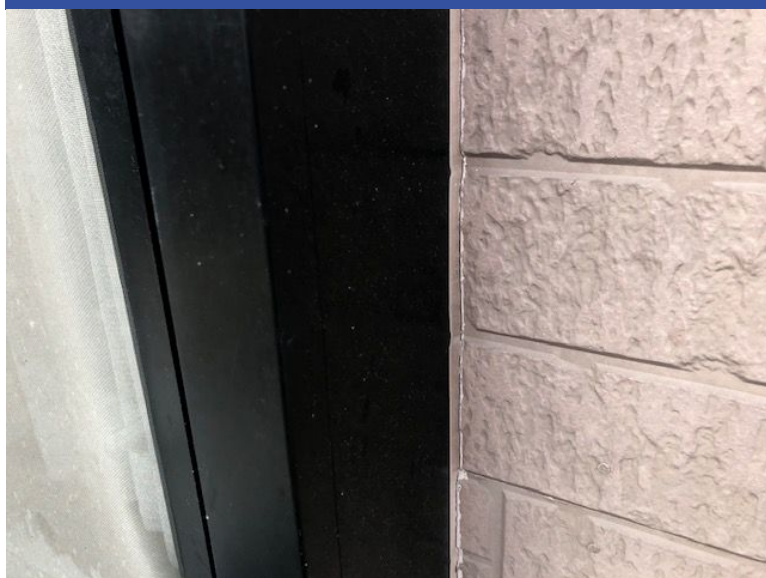
### サッシ廻りシーリング部

サッシ廻りや入隅部分も劣化しています。この部分は深く撤去の際にサッシや外壁を痛めたり、打替え後に雨漏れしてくる場合がありますので、打増しをおこない塗装をしていきます。  
※現状雨漏れしている場合は、打替え施工が必要になります。

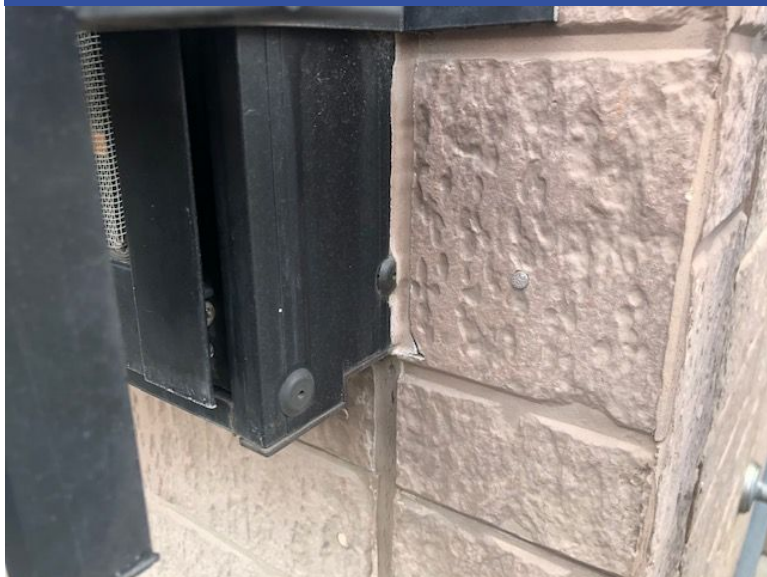
サッシ廻りシーリング部

同上

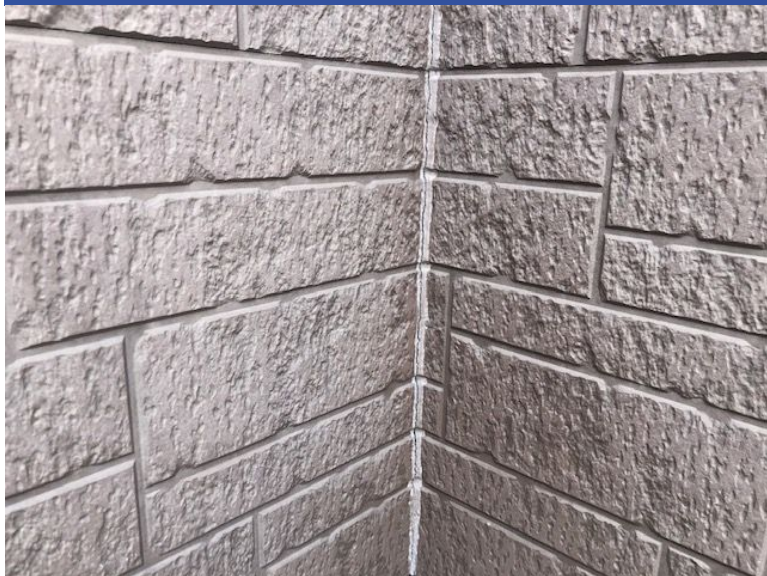
入隅シーリング部

同上

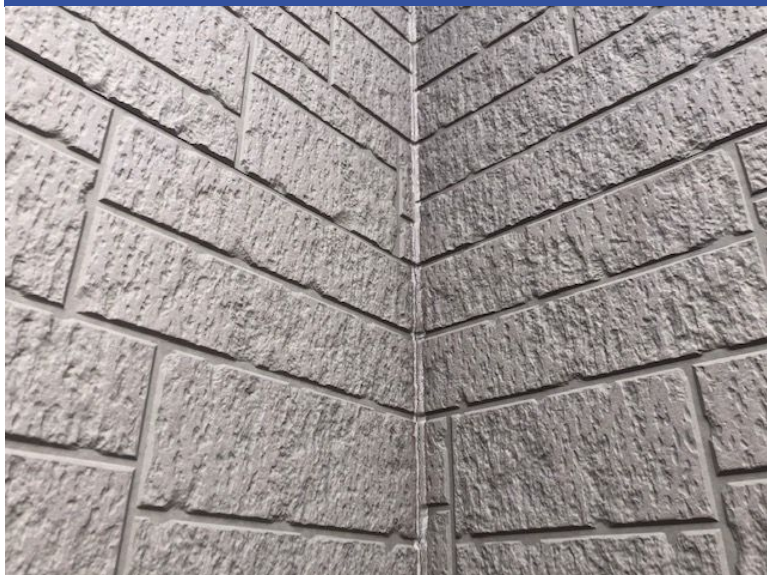
入隅シーリング部

同上

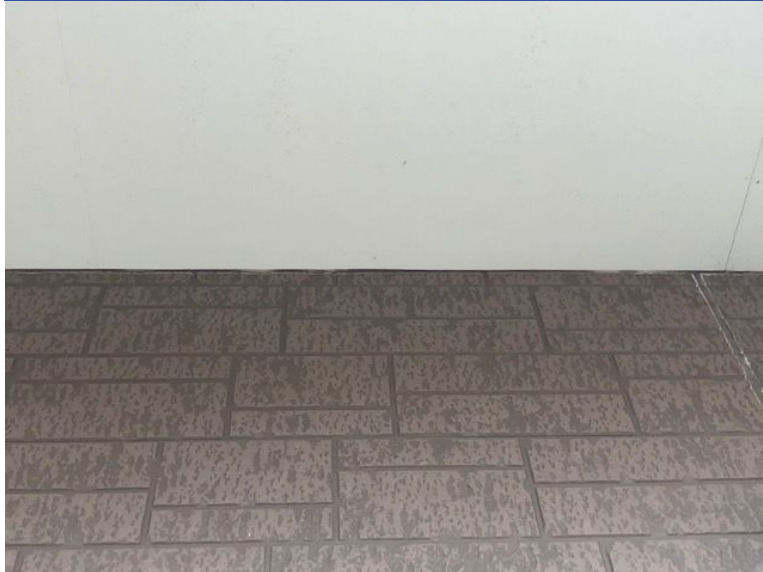
## 入隅シーリング部

同上

※外壁と軒天の取り合い部もシーリングがあります。

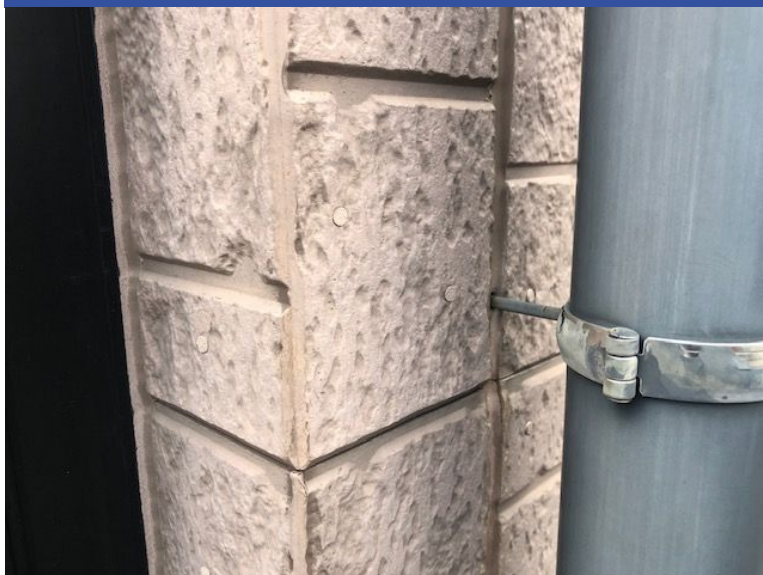
## 樋裏シーリング部

同上

※樋脱着は別途費用がかかります。
