# 工事写真報告書

工事箇所 屋根・外壁・その他 塗装工事

工事住所 遠賀郡 岡垣町 東高倉

工事施工者 ベストホーム株式会社

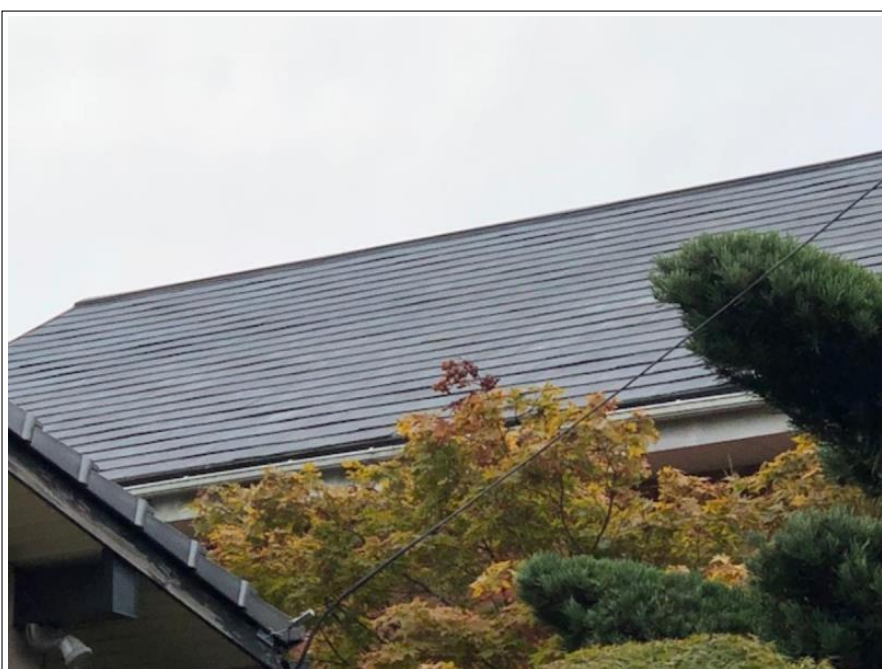
屋根

この素材はセメント:アスベスト(又は<sup>ル</sup>繊維)が85:15で作られています。

表面の塗装が新築当時はアクリル塗装を焼き付けており、7年ぐらい経過すると表面の防水効果が低下し、だんだん反りや割れが生じてきます

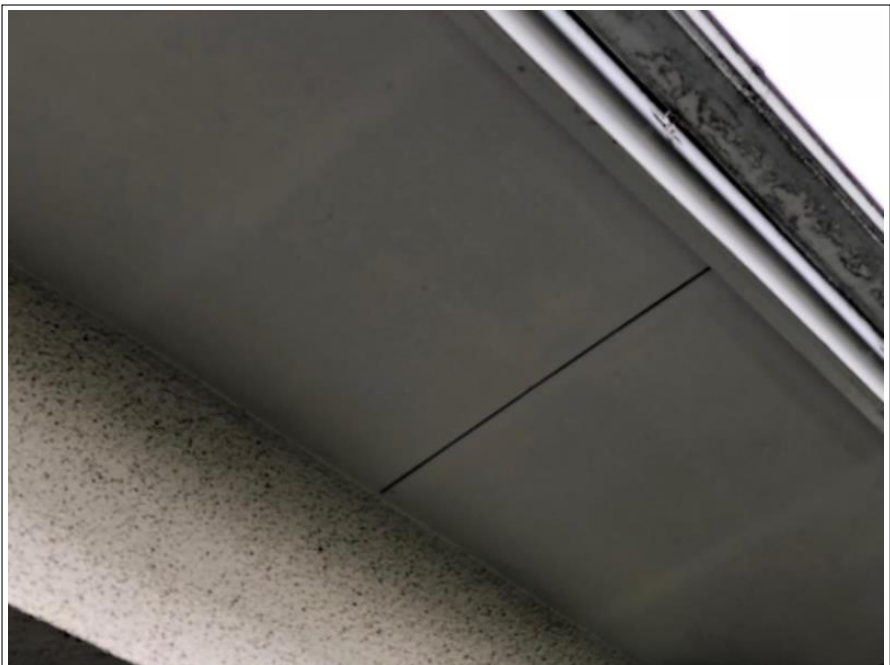
軒天

経年劣化しています。

この部分は通気性のいい軒天専用の  
塗装をしていきます。

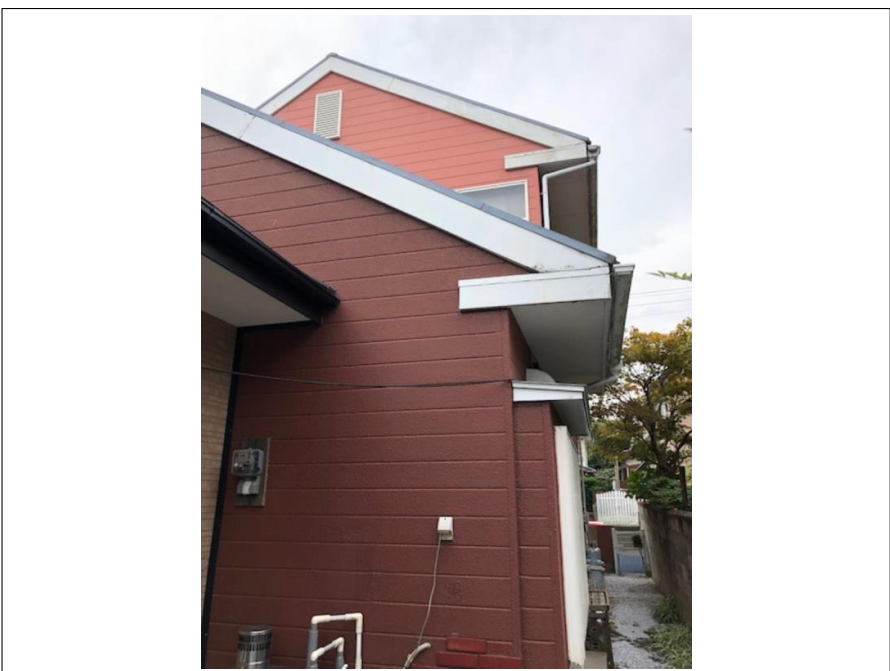
破風板

経年劣化しています。

劣化すると腐食、お住まいの痛みに  
つながりますので、下塗り・上塗り  
をおこないます。

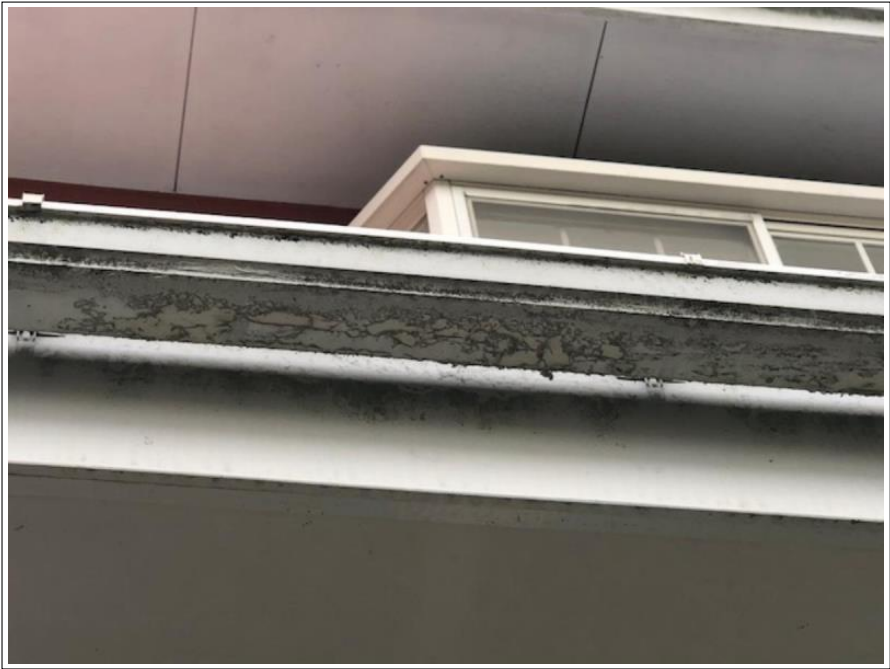
樋

※旧塗膜の剥離が見られます。このまま塗装しても旧塗膜から剥がれる恐れがありますので、密着の悪い旧塗膜はケレンで除去してから塗装をおこなう必要があります。

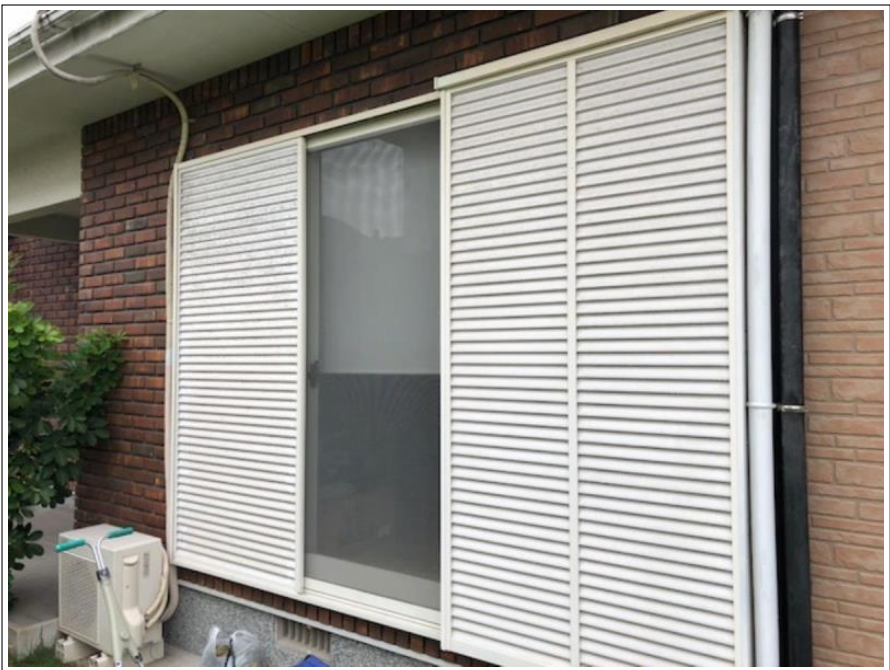
雨戸

こちらは鉄・スチール素材になります。

劣化するとサビが発生してきますので、サビが発生する前の塗装をお勧め致します。

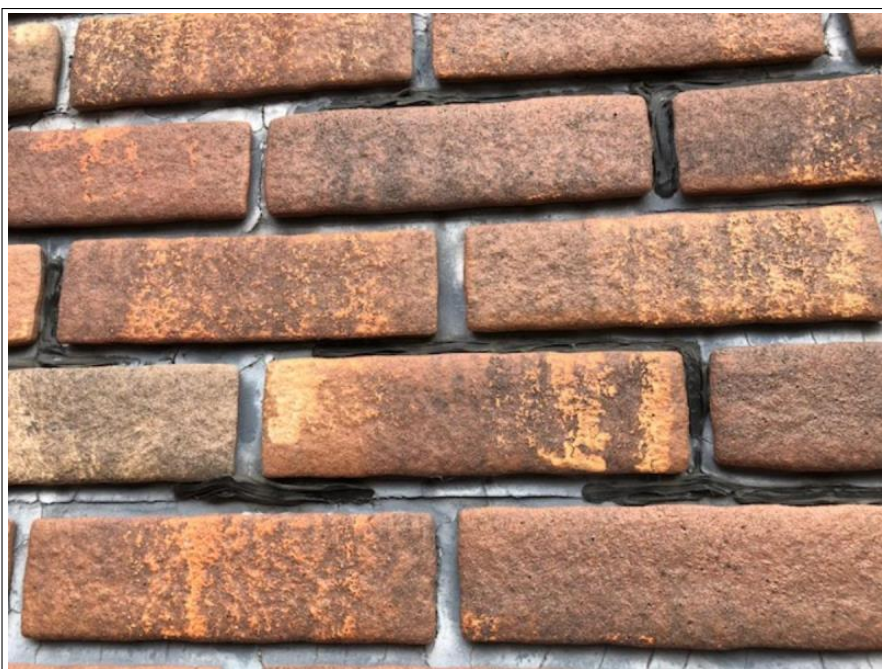
外壁 レンガ部

レンガは塗装する必要はありませんが、目地のセメント部が劣化すると表面か水や湿気の影響で、目地部のひび割れや浮き・タイルの剥がれ等が起きてきますので、レンガ部もメンテナンスが必要になります。

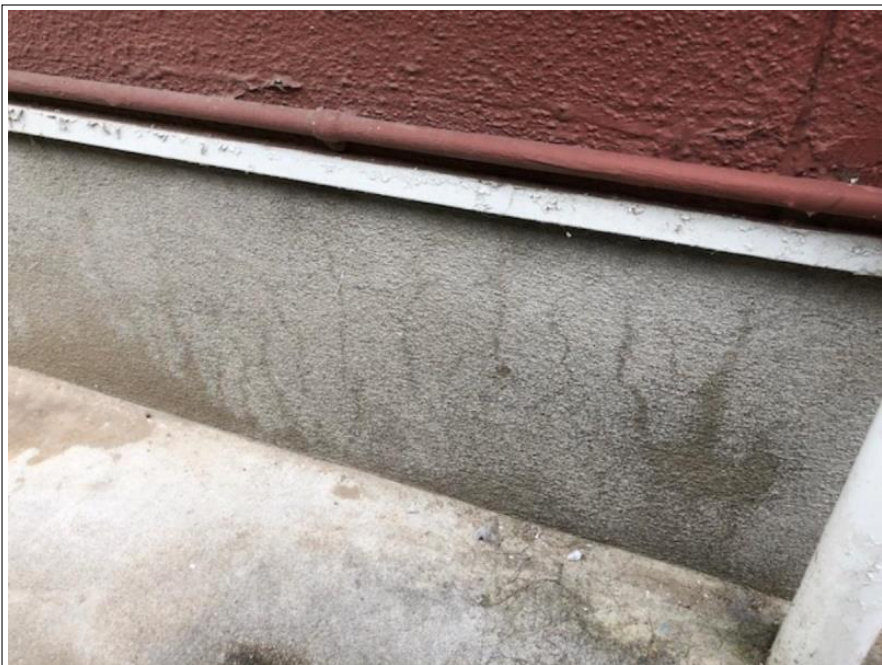
## 基礎

アルカリ性のコンクリートは空気中の二酸化炭素や酸性雨と結合することによって徐々に中性化されます。

中性化されたコンクリートは表面にヒビが入るだけでなく、内部の鉄筋の腐食や膨張につながり構造物の性能低下につながりますので、シーリング等で補修をおこないます。

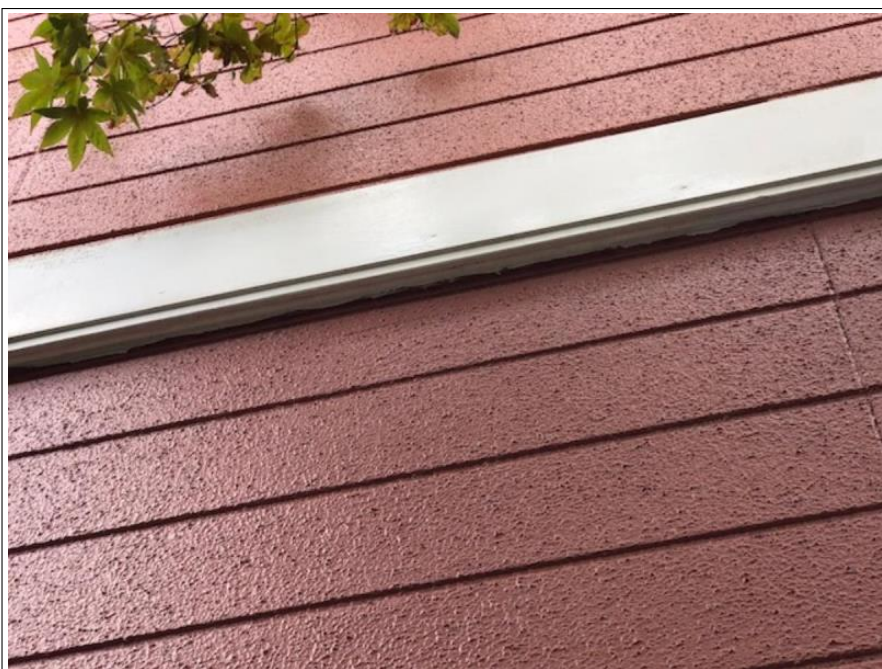
## 外壁 現状

前回の塗膜の剥離が見られます。  
このまま塗装をしても不具合を引き起こす可能性がありますので、ケレンや下地処理をおこない塗装をする必要があります。

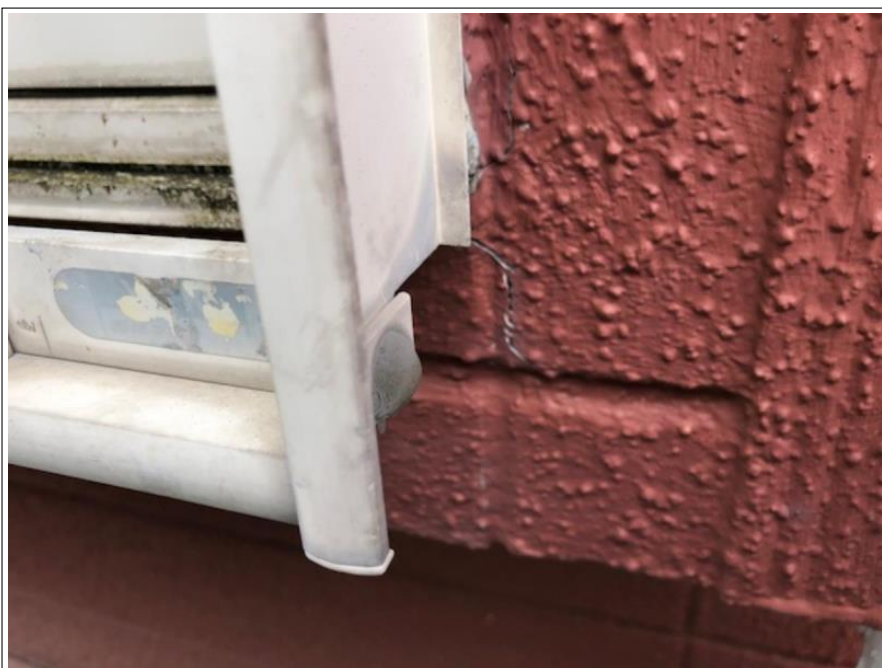
## 外壁 クラック部

劣化している部分があります。  
この部分から雨水や湿気、炭酸ガス等が直接浸入し躯体・ボードの痛みや建物の寿命に繋がりますので、下塗りやシーリング材等で補修をおこない、塗装をしていきます。

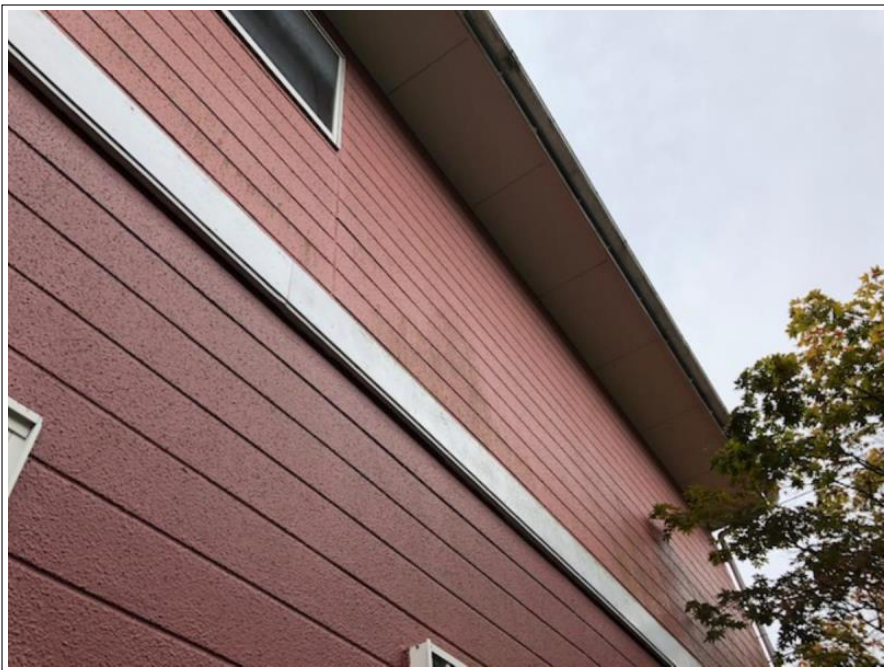
外壁 カビ発生部

カビの発生が見られます。  
カビの上にくら良い塗装をして  
も、カビの根が残っている以上塗膜  
を突き破って表面化してきますの  
で、カビの根を抑える必要がありま  
す。
