工事写真報告書

工事箇所 外壁・その他 塗装工事

工事住所 北九州市 若松区 西畑町

工事施工者 ベストホーム株式会社

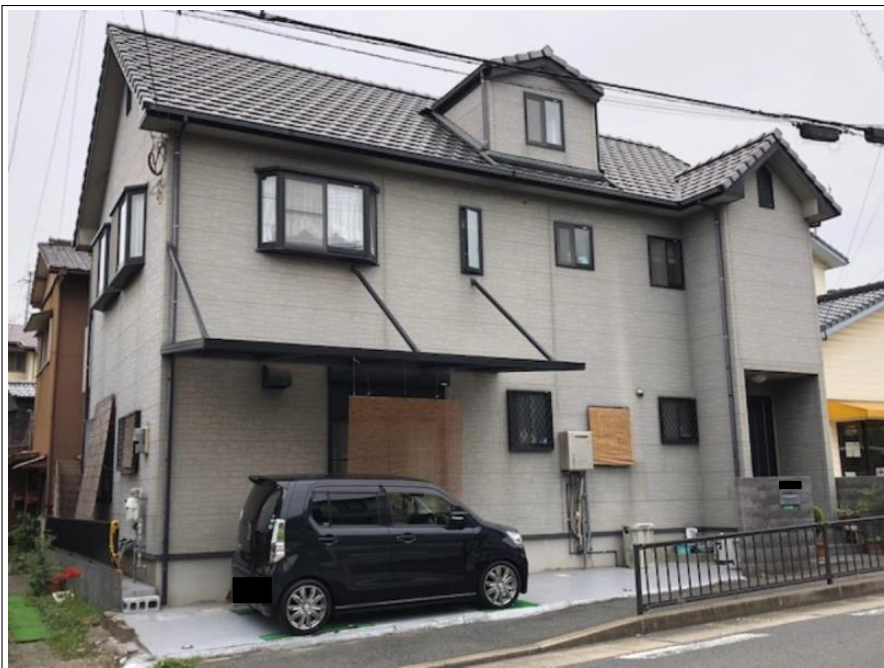
外観

テラスの部分に関しましては、年数が経っており足場を組む際に屋根材を外すと、経年劣化している為割れる恐れがあります。

施工方法としましては

- ①全面張替え(別途費用)
- ②既存脱着・取付(別途費用)
- ③下からサポートをして足場設置

※②③に関してましては、割れた屋根材の交換は別途費用がかかりますので御了承下さい。

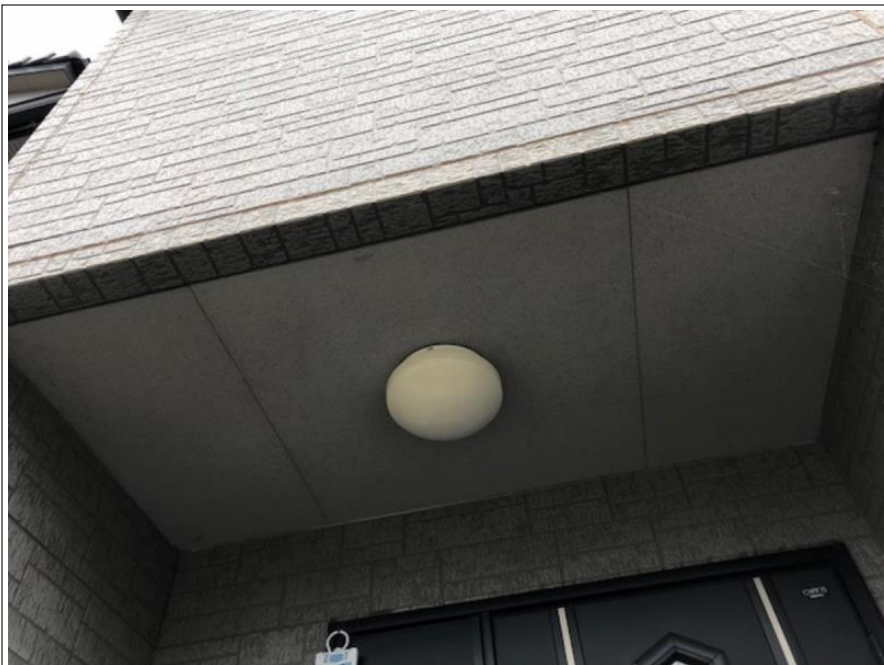
軒天

経年劣化しています。

この部分は通気性の良い、軒天専用の塗装をしていきます。

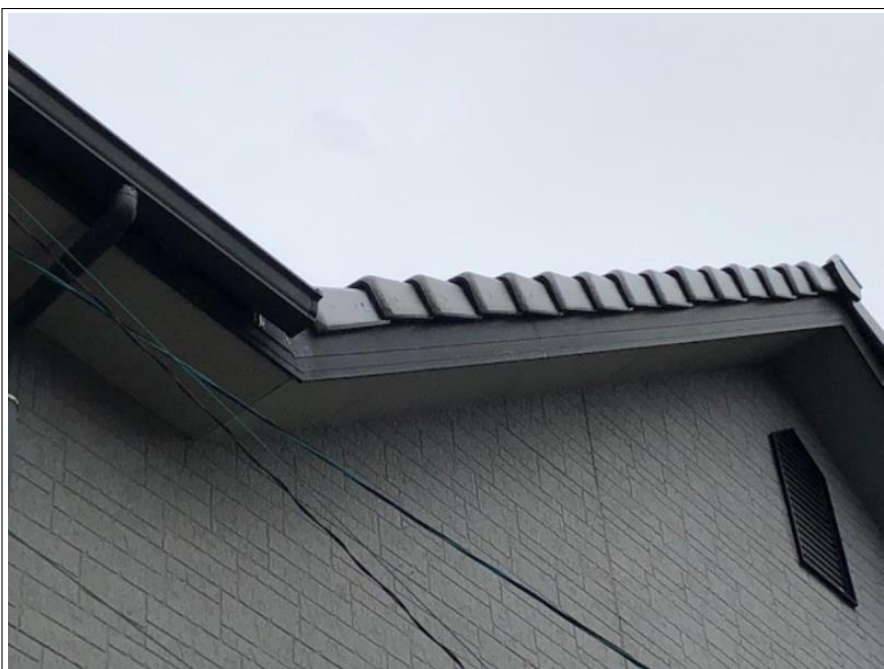
破風板

経年劣化しています。

劣化すると腐食、お住まいの痛みにつながりますので、下塗り・上塗りをおこないます。

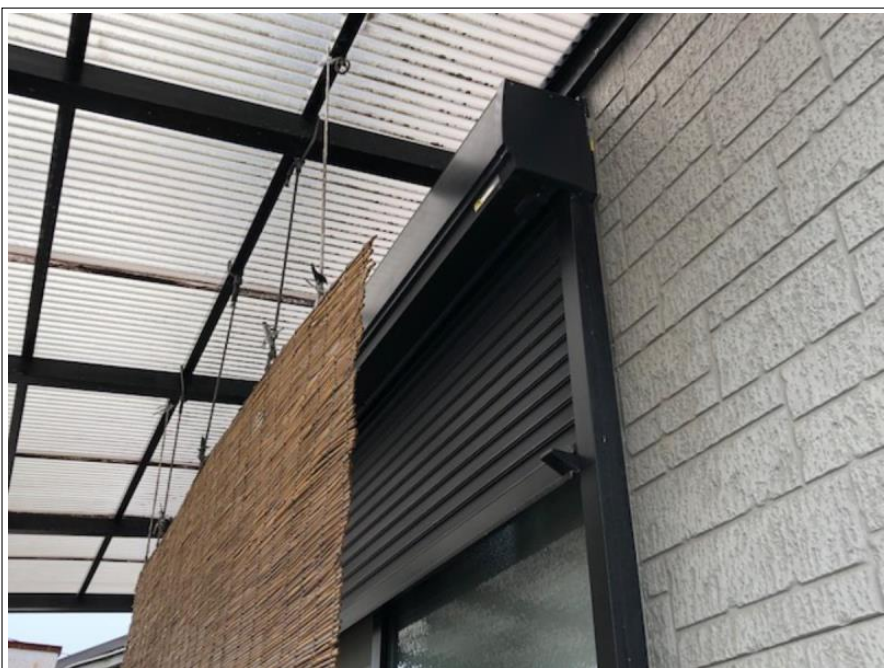
シャッター・シャッターBOX

こちらは鉄・スチール素材になります。

劣化するとサビが発生してきますので、サビが発生する前の塗装をお勧め致します。

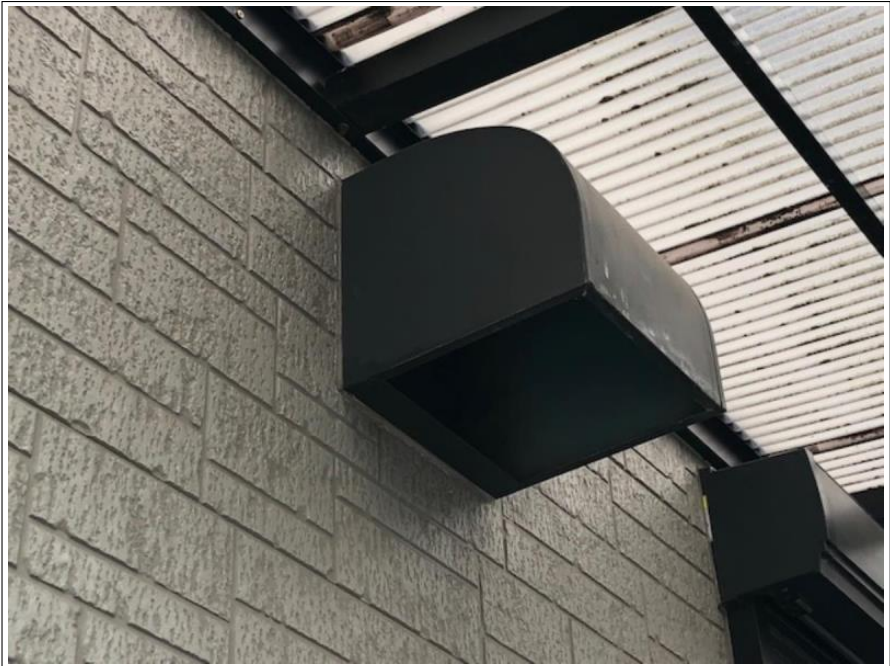
換気フード

同上

サビが発生しているうえに塗装をしてもすぐにサビが表面化してきますので、ケレン作業・サビ止め等の下地処理を行い塗装をしていく必要があります。

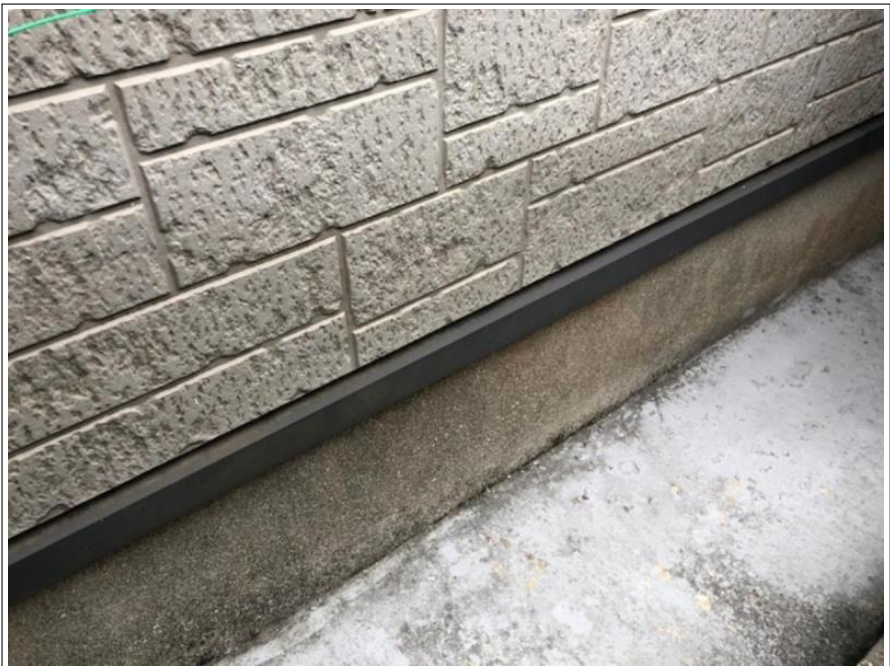
水切り

同上

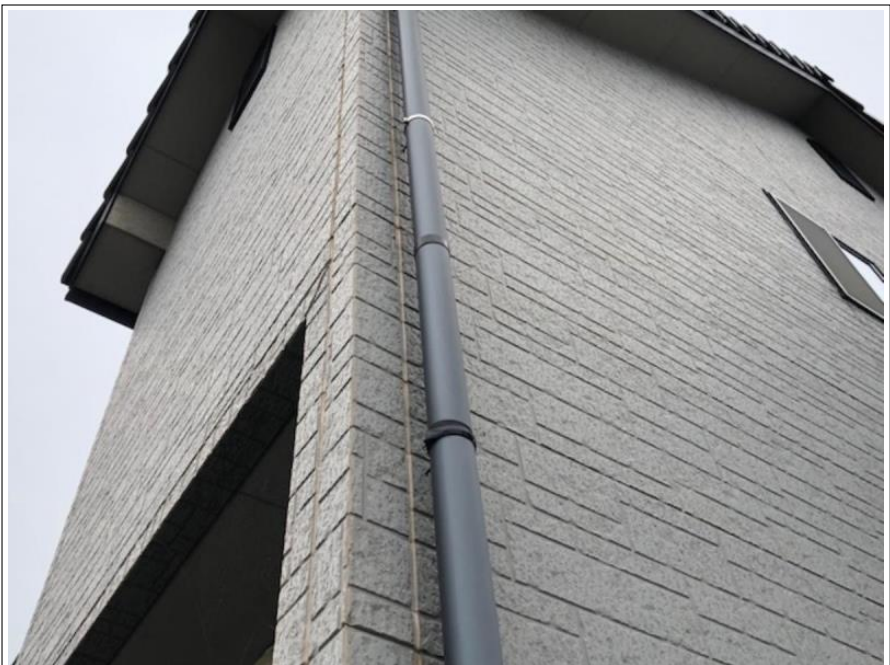
樋

この部分は塩ビ素材になります。
劣化すると割れが生じたりすることがありますので、塩ビ専用の下塗りをおこない塗装をしていきます。

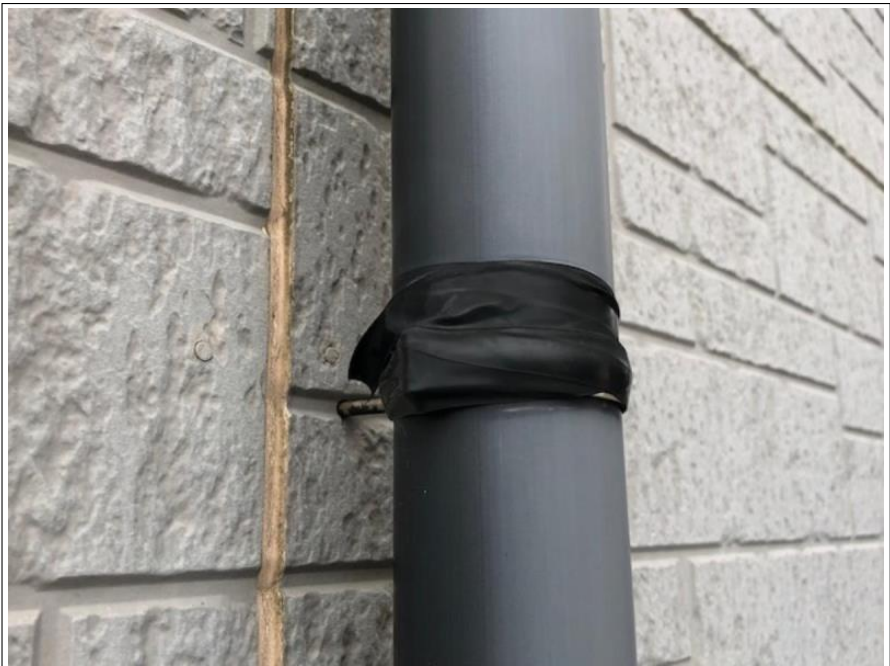
樋

同上

※このテープは剥がして塗装をおこないません。

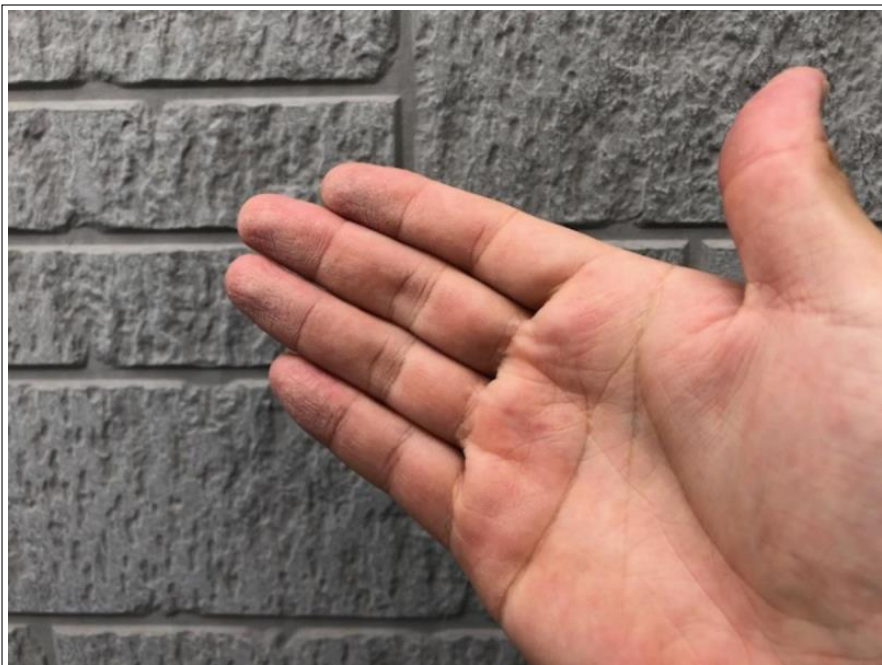
チョーキング現象

紫外線などにより塗膜の表面が劣化し、チョークの粉状のような状態になっています。この状態になると表面から水や湿気を吸い込んでしまい、外壁や中の躯体の痛みにつながりますので、早めの塗装をお勧めします。

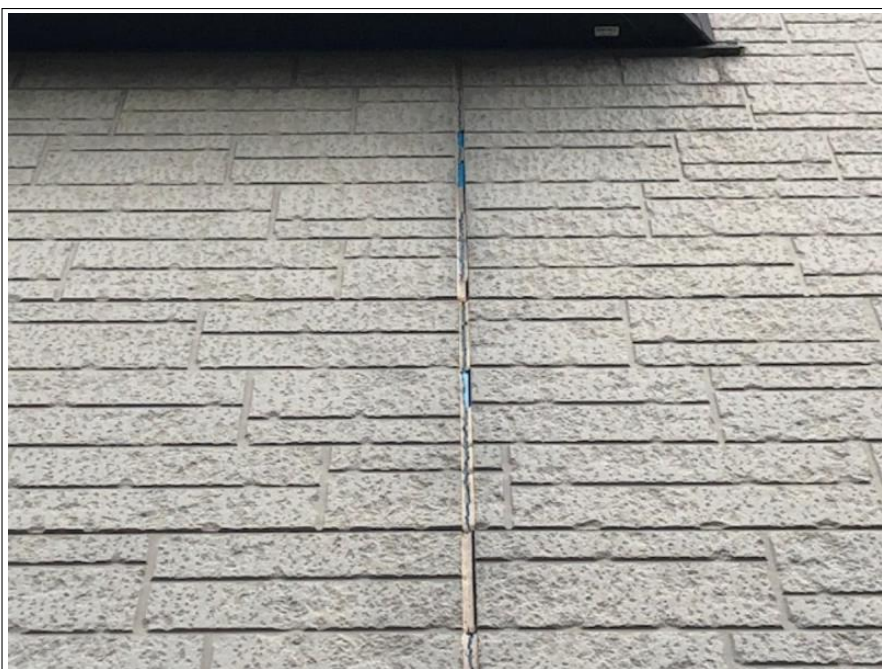
ボードシーリング劣化部

劣化している部分があります。この部分から雨水や湿気、炭酸ガス等が直接侵入し躯体・外壁の痛みや建物の寿命につながりますので、ボードシーリング部は打替えをおこない塗装をしていきます

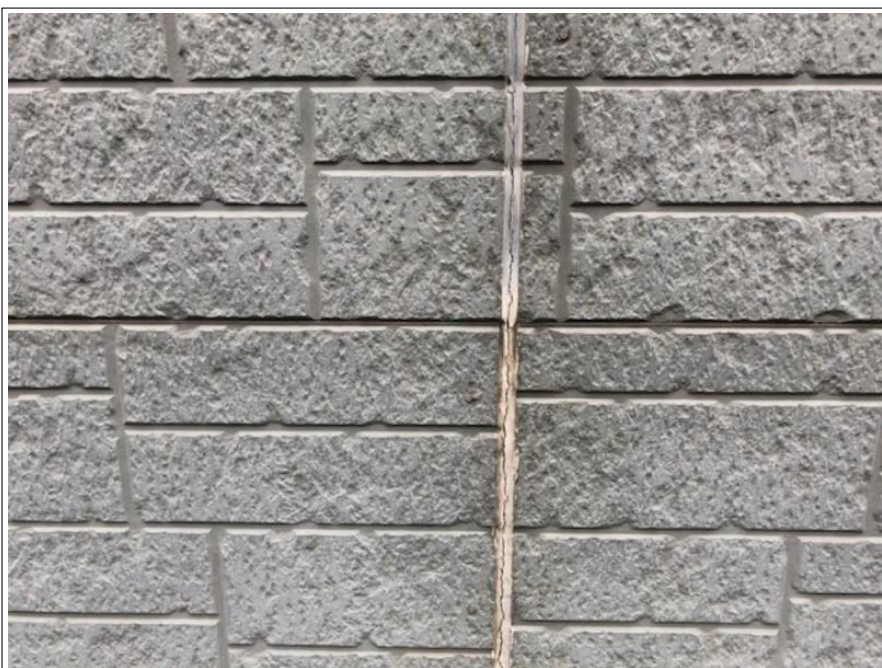
ボードシーリング劣化部

同上

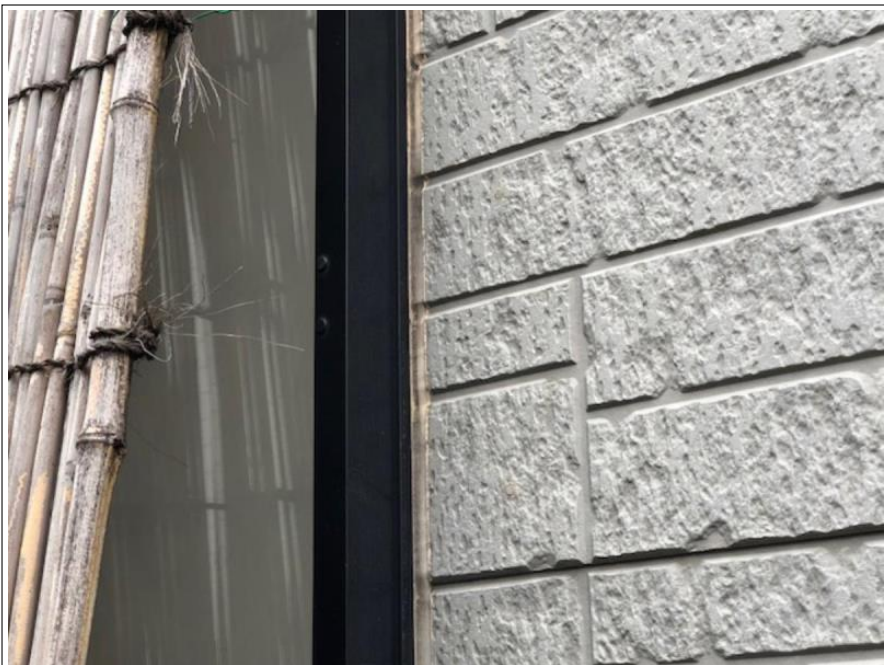
サッシ廻り シーリング劣化部

サッシ廻りも劣化しています。この部分は深く撤去の際にサッシや外壁を痛めたり、打替え後に雨漏れしてくる場合がありますので、打増しをおこない塗装をしていきます。

※現状雨漏れしている場合は、打替え施工が必要になります。

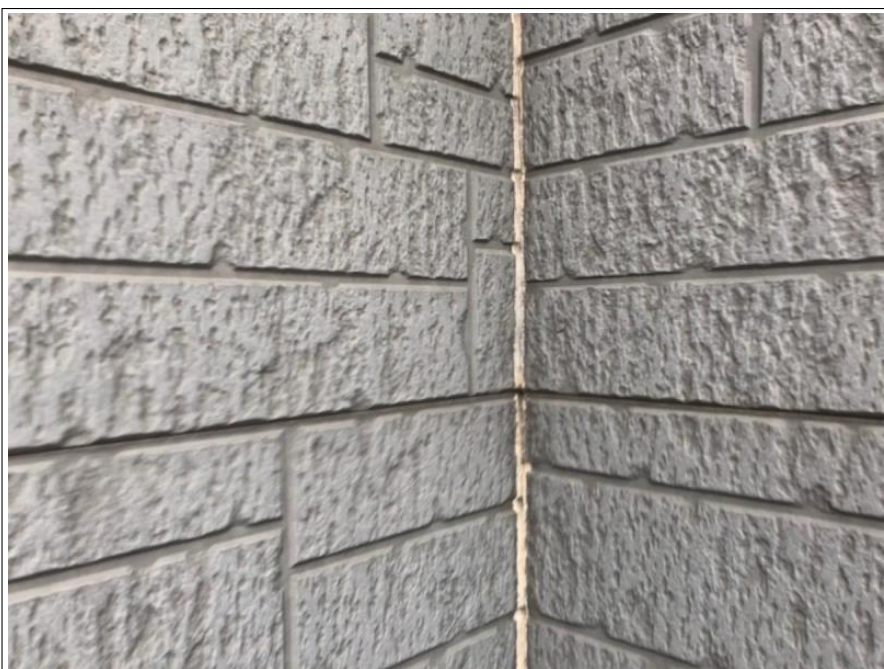
入隅 シーリング劣化部

同上
