工事写真報告書

工事箇所 屋根・外壁・その他 塗装工事

工事住所 北九州市 門司区 畑

工事施工者 ベストホーム株式会社

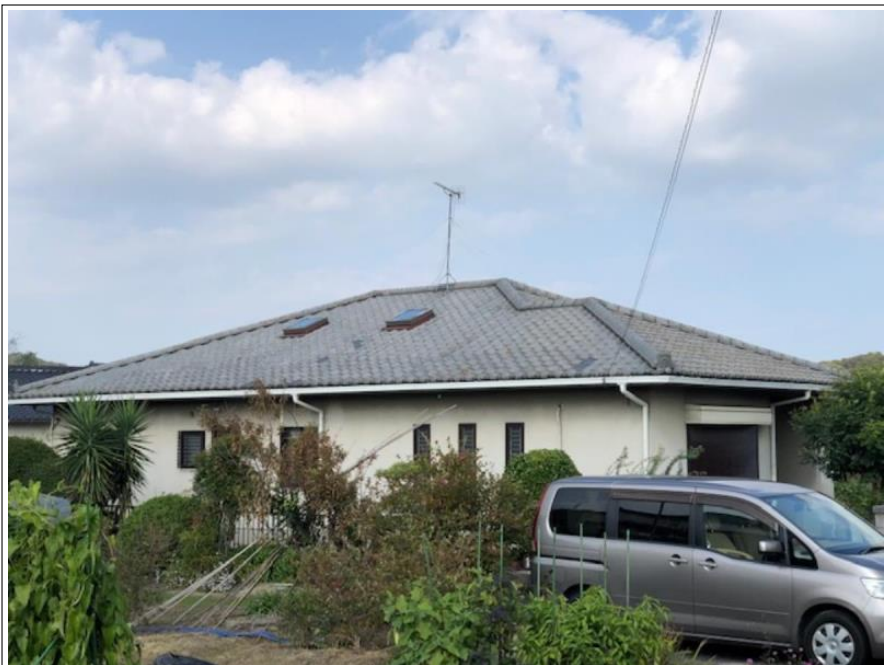
屋根 セメント瓦

表面の塗装劣化が進み、雨水を吸って乾いてを繰り返す瓦の割れやズレが生じ、瓦の下の防水シートが破れてくると雨漏れを起こしてしまいますので、割れやズレなどを抑えるために塗装が必要です。

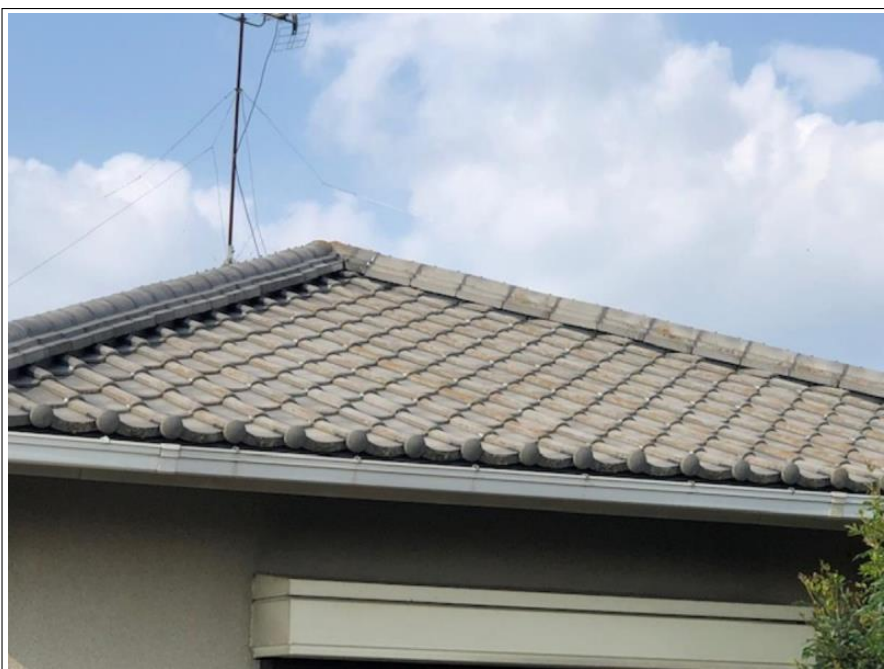
屋根 セメント瓦

屋根はお住まいの中でも一番過酷な環境下であり、表面は見た目以上に劣化しております。

塗装をした際に吸込みも激しく、下塗が吸い込んだ部分は中・上塗りも吸い込んでしまい、数年先に早期の剥離や色褪せや斑の現象につながります。

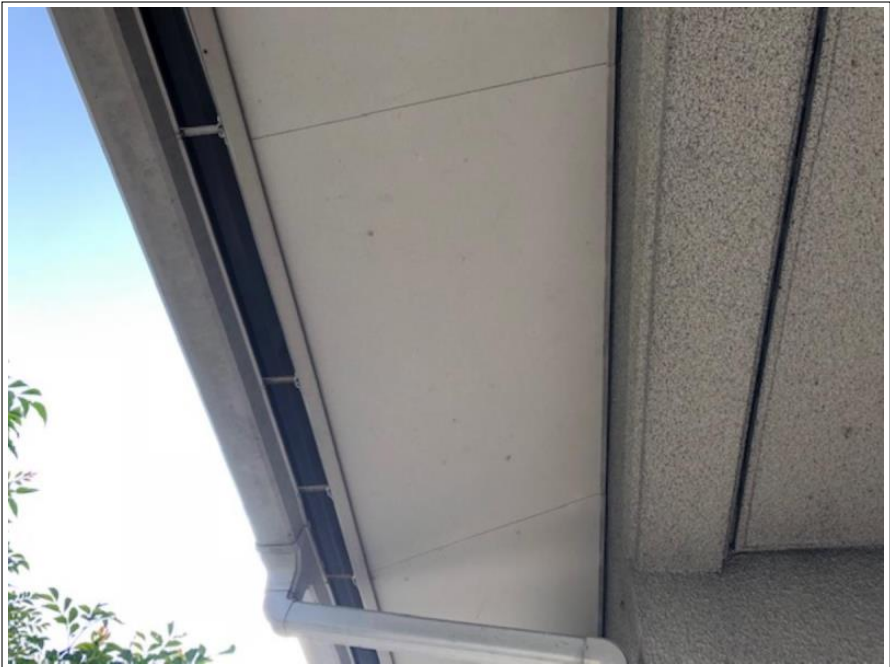
軒天

経年劣化しています。

この部分は、通気性の良い軒天専用の塗装をしていきます。

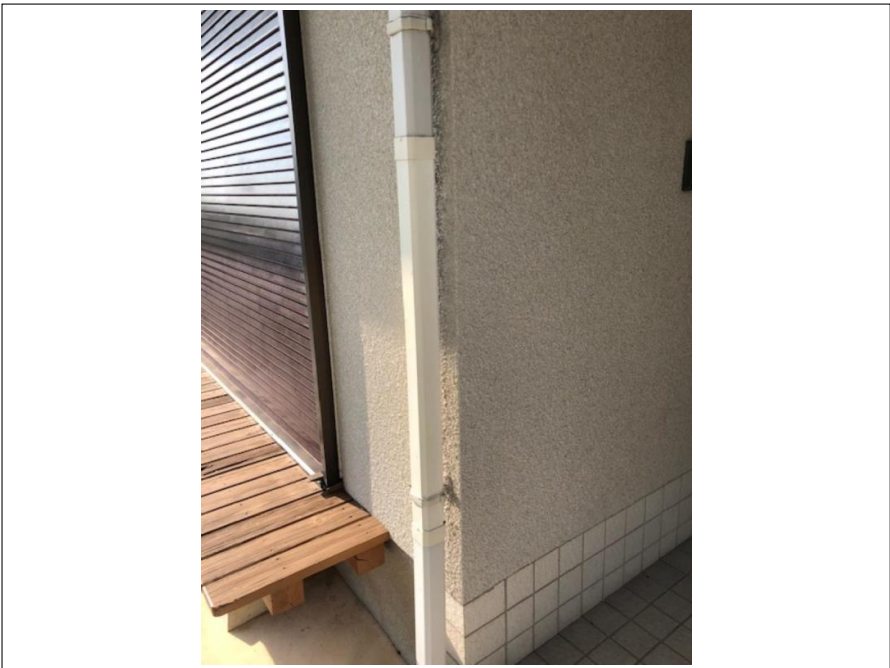
樋

この部分は塩ビ素材になります。劣化すると割れが生じたりすることがありますので、塩ビ専用の下塗りをおこない塗装をしていきます。

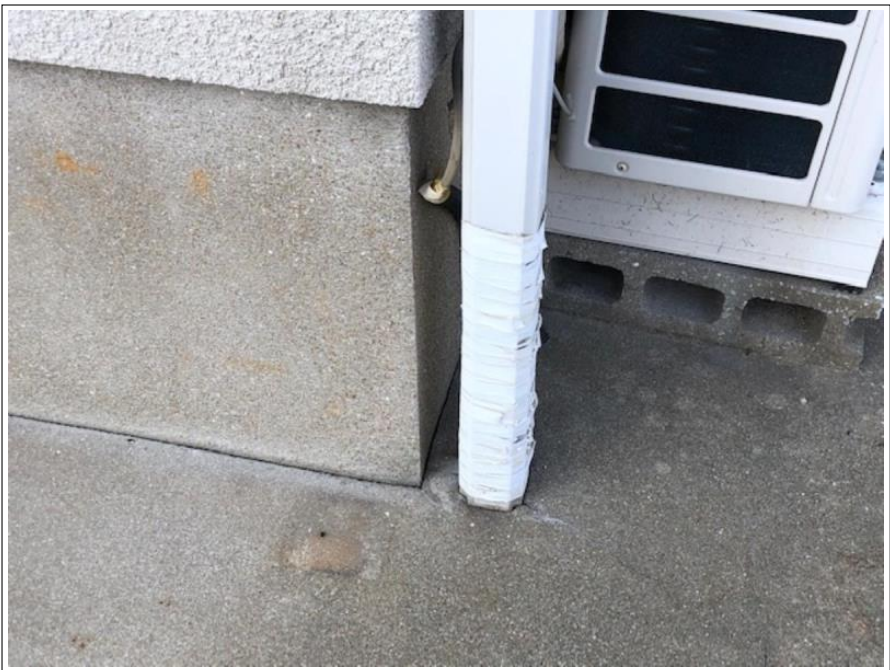
樋

※現状、ビニールテープを巻いている部分があります。

この部分は剥がして良ければ、剥がして塗装をおこないます。

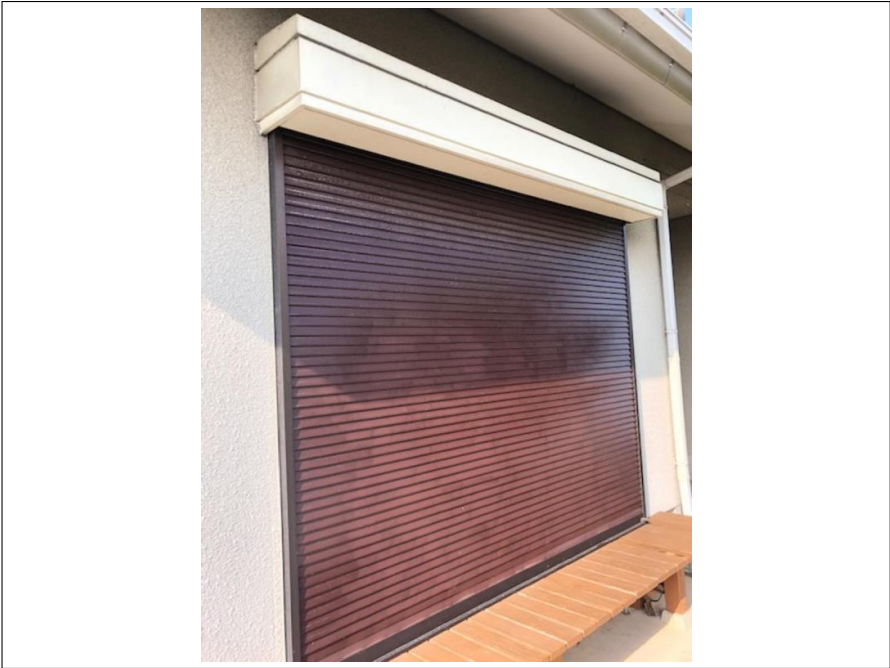
シャッター

こちらは鉄・スチール素材になります。劣化が進むと、サビの発生や腐食に繋がりますので、サビがひどくなる前の塗装をお勧め致します。

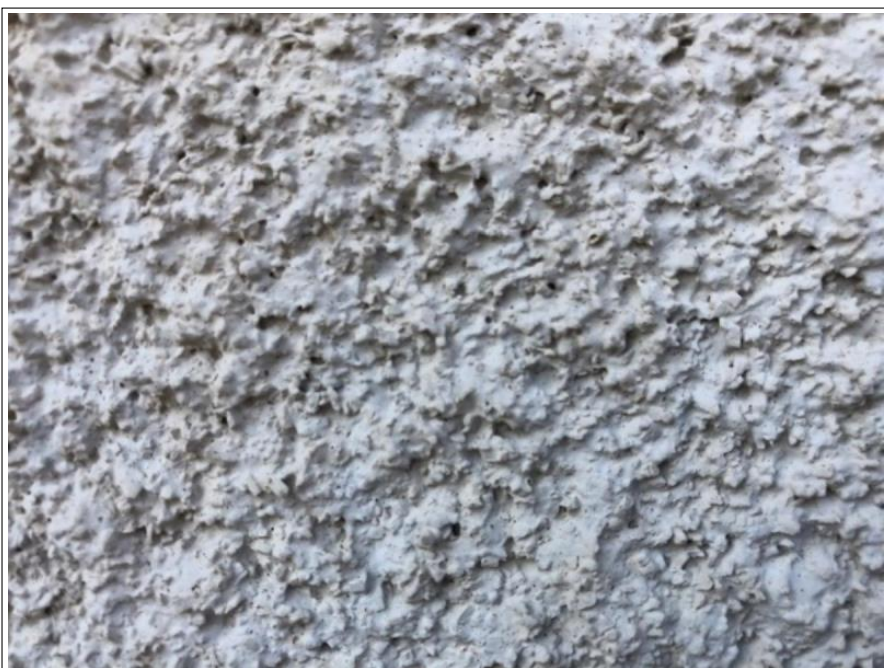
外壁 ピンホール

前回塗装施工時に、空気を巻き込んでしまい、乾燥過程でその空気が抜ける際に出来る穴のことです。

この現象も、防水効果を損なうことになりますので、下地処理下塗りをしっかりおこなう必要があります。

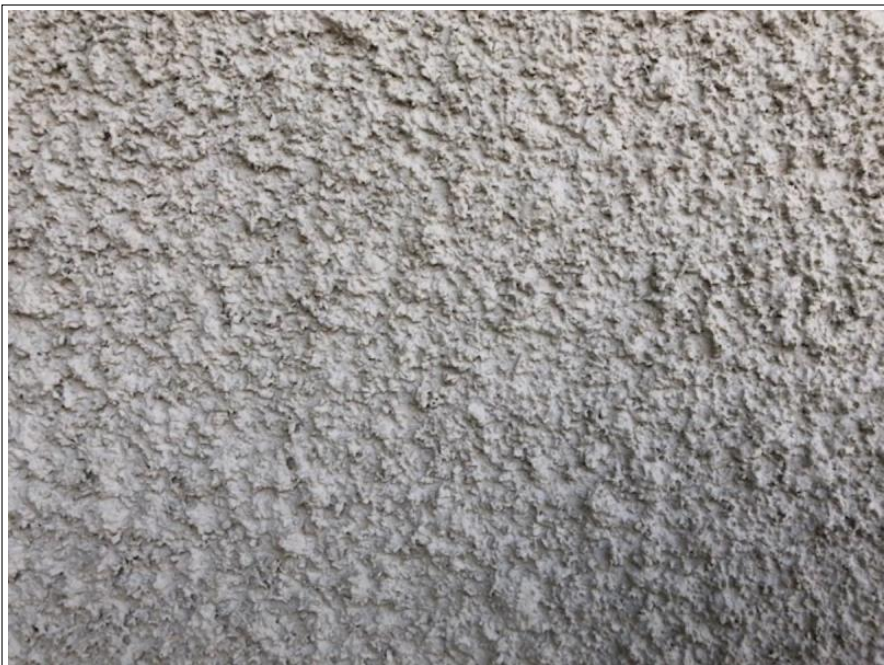
外壁 現状

吸い込みが激しい塗装表面の為、下塗一回だと、下塗吸い込み斑からの
中・上塗の吸い込みも出てきて、数
年後に早期の色褪せや塗装表面の劣
化につながりますので、こちらの外
壁は、下塗・下地調整・上塗2回の
3層4工程をおこないます。

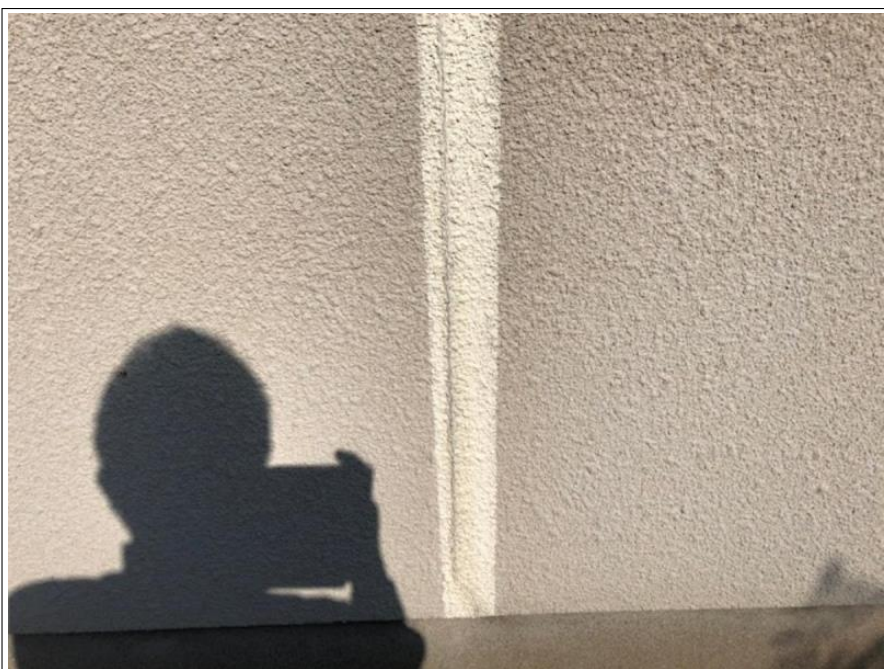
外壁 クラック

この部分から雨水や湿気、炭酸ガス
等が直接浸入し躯体・ボードの痛み
や建物の寿命に繋がりますので、下
塗りやシーリング材等で補修をおこ
ない、塗装をしていきます。
