防水工事, 外壁・その他 塗装工事

山口県下関市彦島老町

ベストホーム株式会社

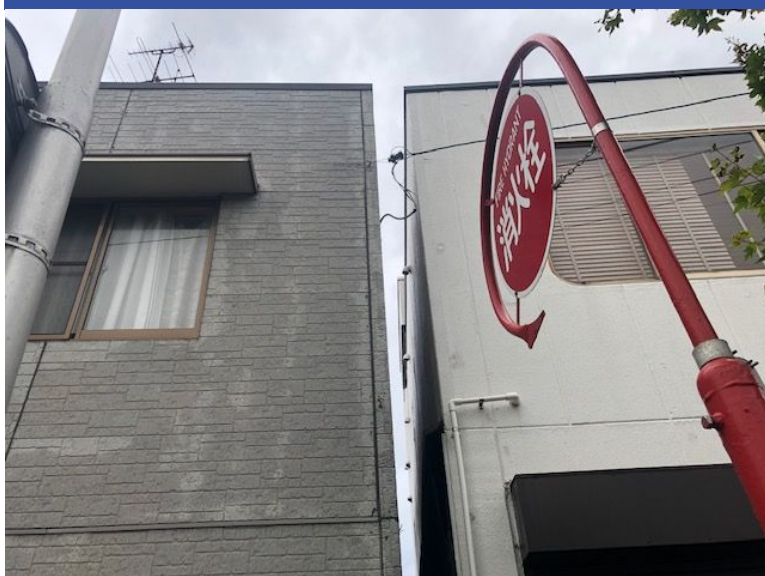
外観

狭い部分もありますので、塗装不可の部分
又はライン出しがしっかりできない部分が出
てくる可能性があります。

※ 1階の狭い部分はガルバリウム鋼板張り
予定のようですので、塗装面積には入れて
おりません。

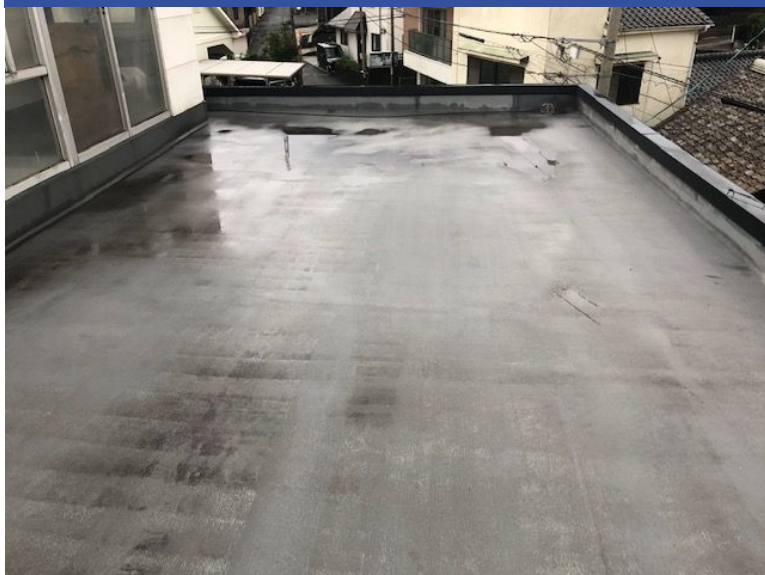
屋上 防水工事

経年劣化しています。
劣化が進むと雨漏れの原因にもなりますので、雨漏れする前の防水塗装をお勧め致します。

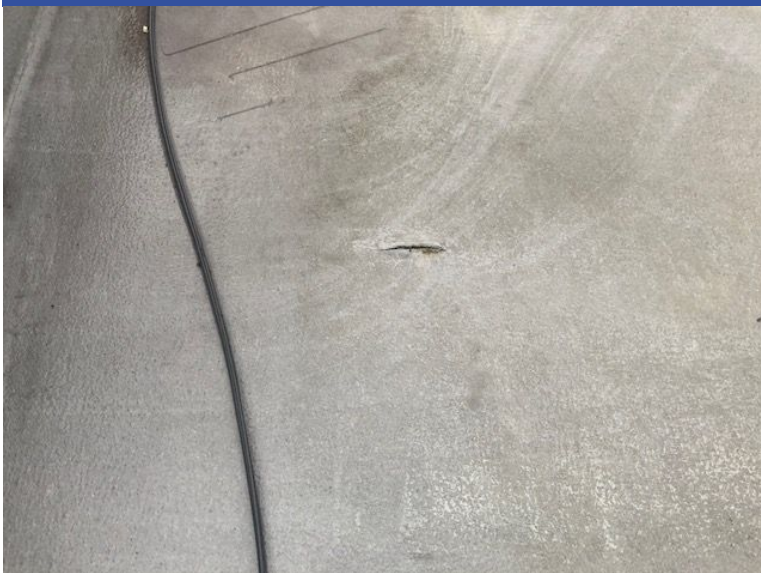
屋上 防水工事

同上

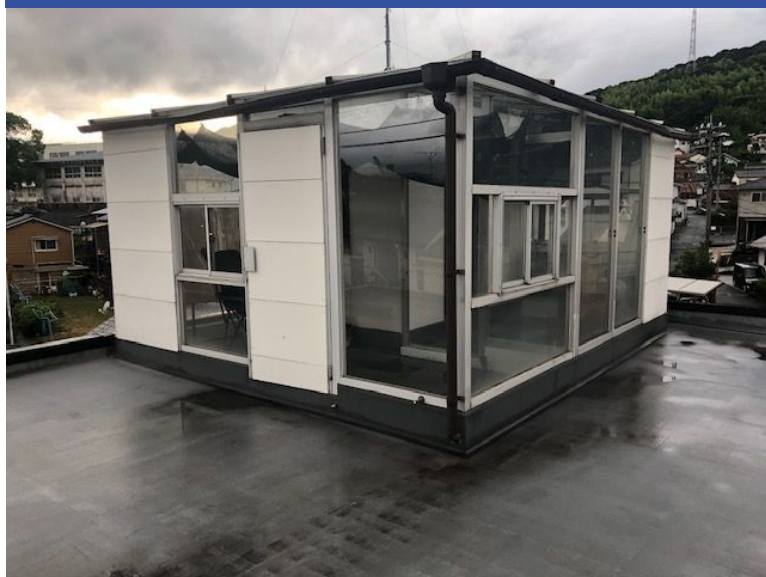
屋上 防水工事

同上

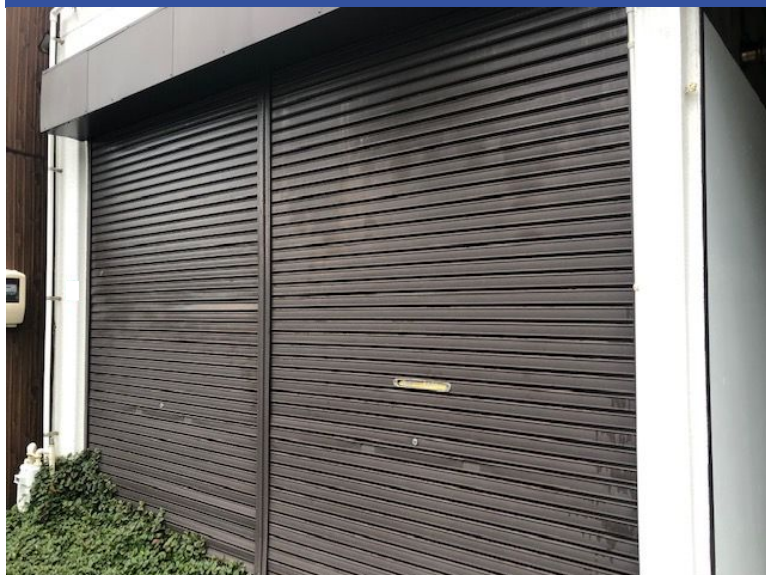
シャッター

こちらは鉄・スチール素材になります。劣化が進むと腐食やサビの発生がしてきますので、劣化が進む前のメンテナンスをお勧め致します。

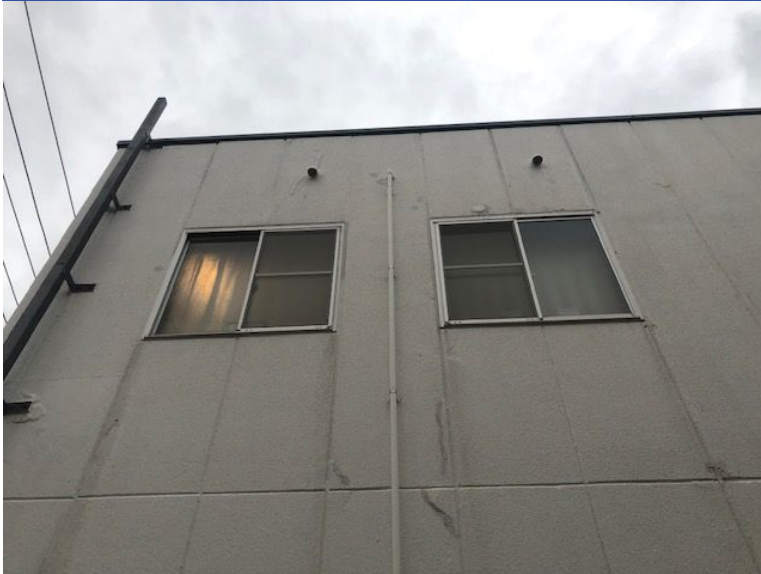
外壁 現状

サッシ廻り等の雨筋汚れ等も目立っております。汚れは美観を損ねるだけでなく、カビの発生要因にも繋がりますので、低汚染系の塗料等の施工をお勧め致します。

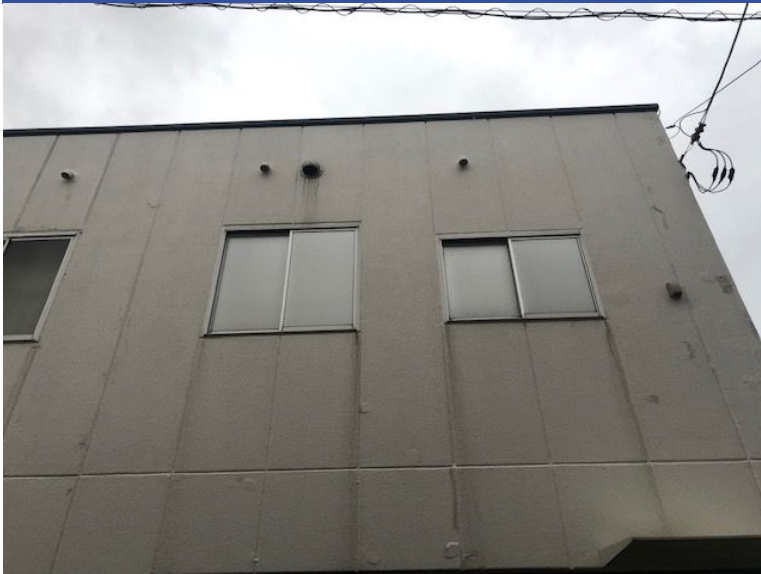
外壁 現状

同上

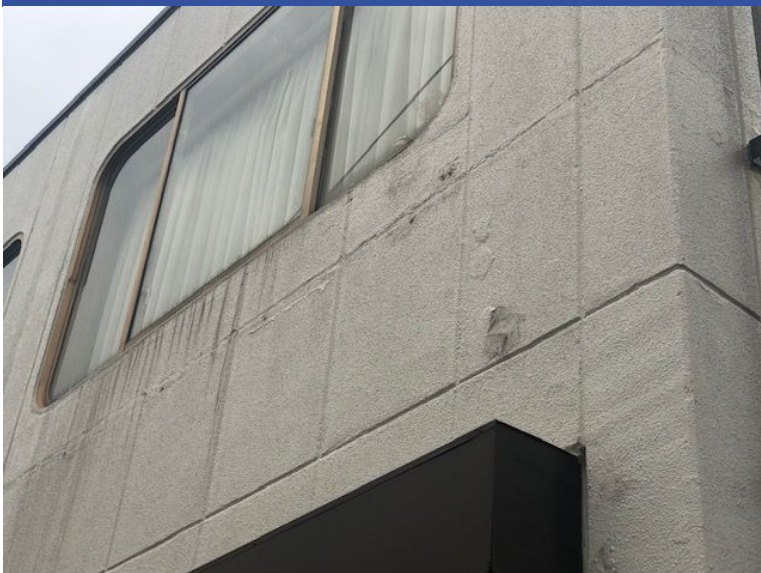
外壁 現状

同上

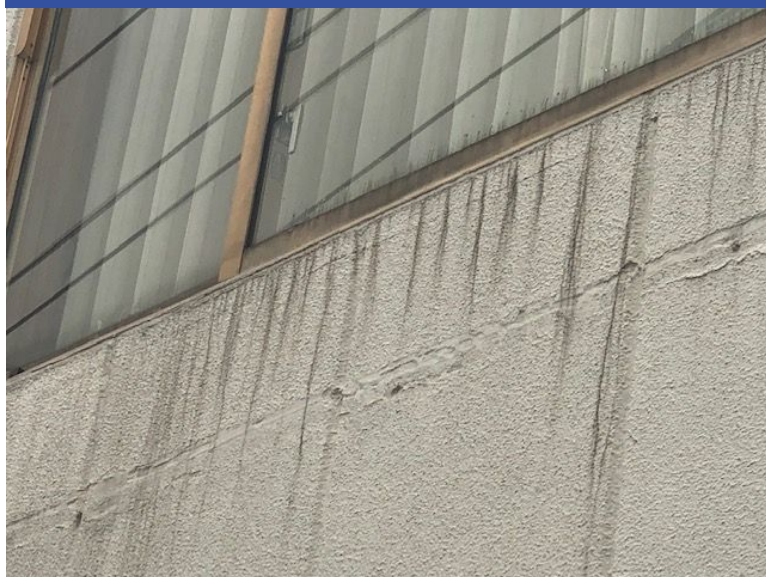
外壁 現状

同上

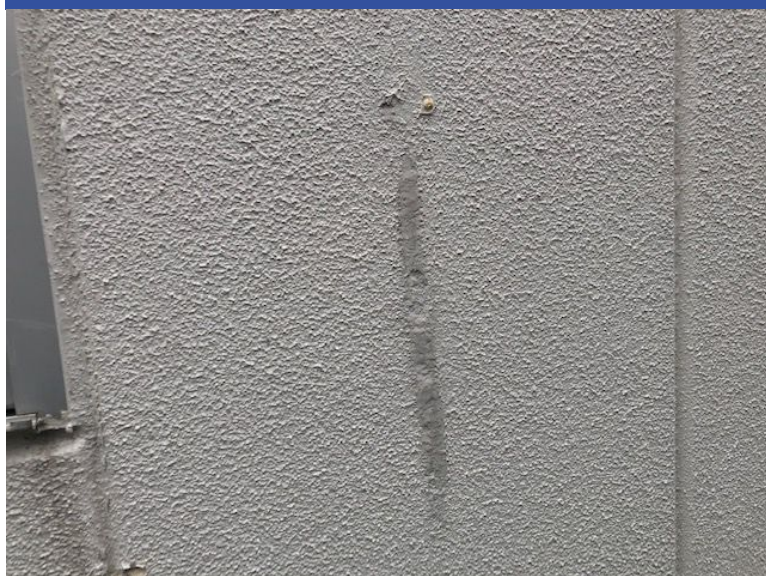
外壁 現状

同上

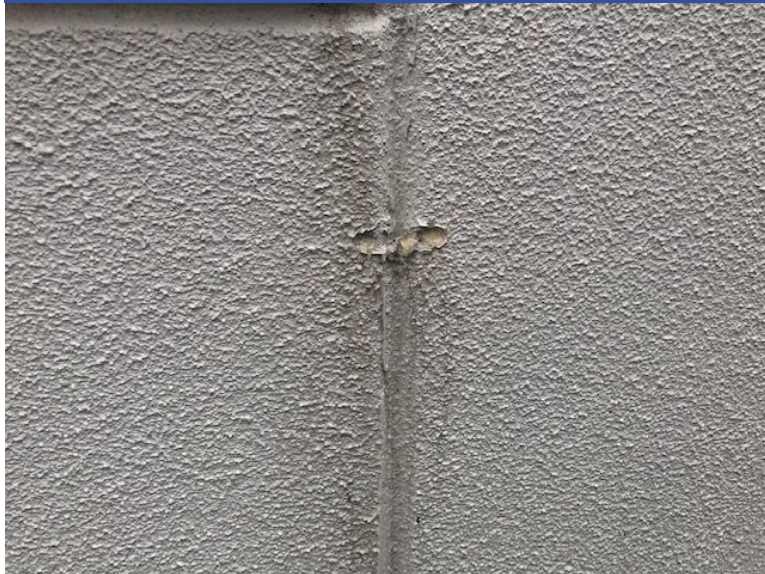
外壁 現状

同上

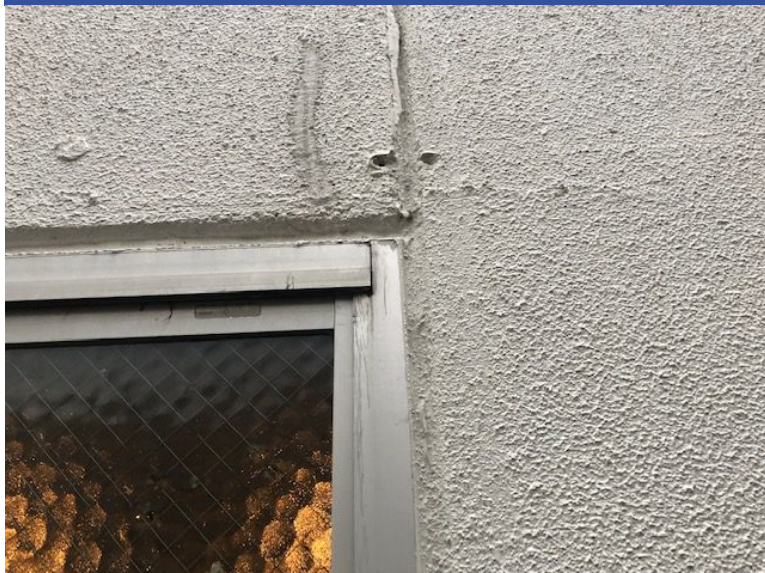
外壁 現状

同上
