# 工事写真報告書

工事箇所 屋上防水・外壁塗装・一部改修工事

工事住所 北九州市 八幡東区 荒手

工事施工者 ベストホーム株式会社

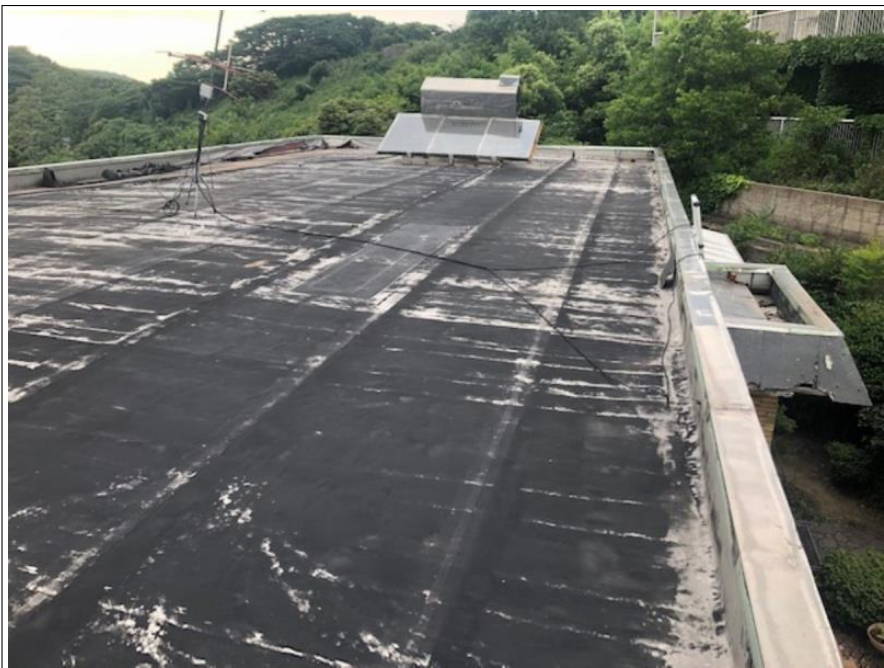
## 屋上防水部

雨漏れしている部分もあり、現状下地の浮き・剥離・勾配等の不具合があるようなので、防水施工の御提案をさせていただきます。

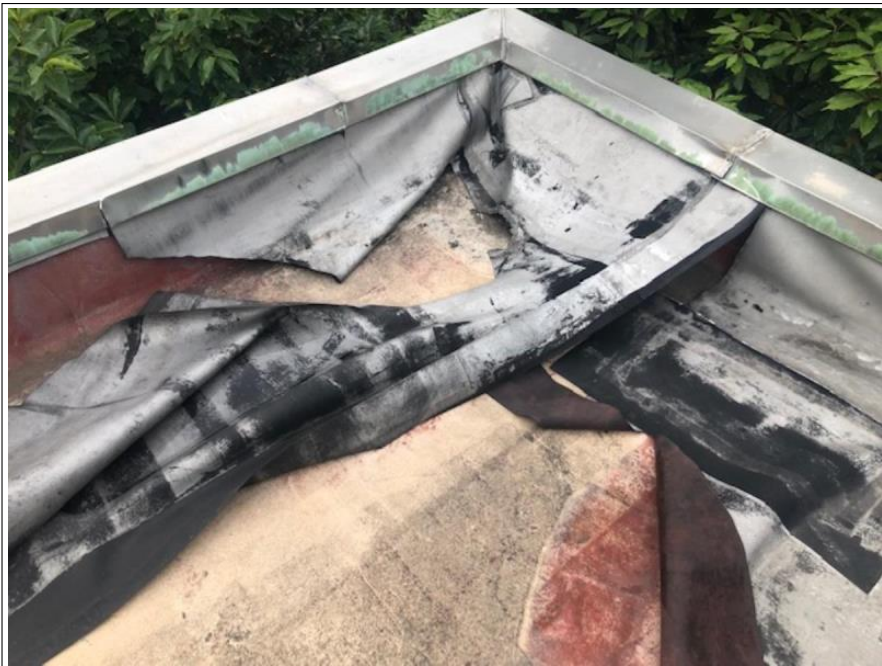
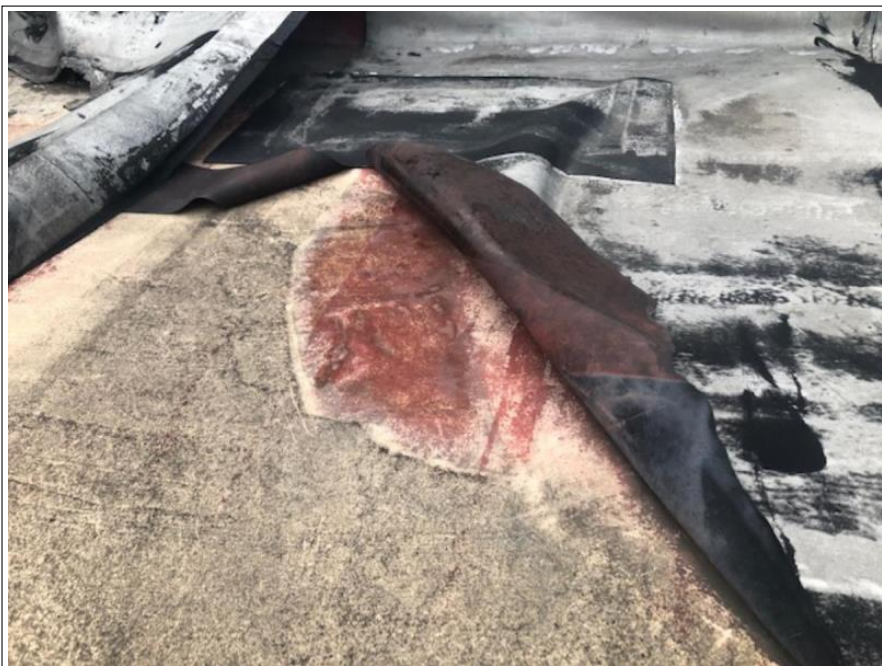
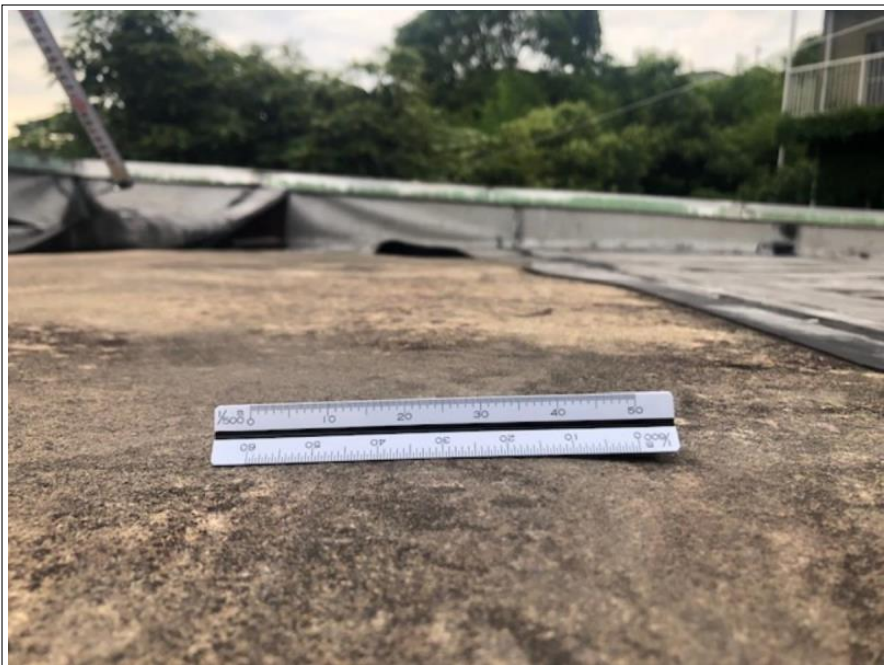
屋上防水部 旧防水シート剥離部

雨漏れ等有るとの事ですが、この部分から水が侵入している可能性がありますので、早めの点検や補修などをお勧め致します。

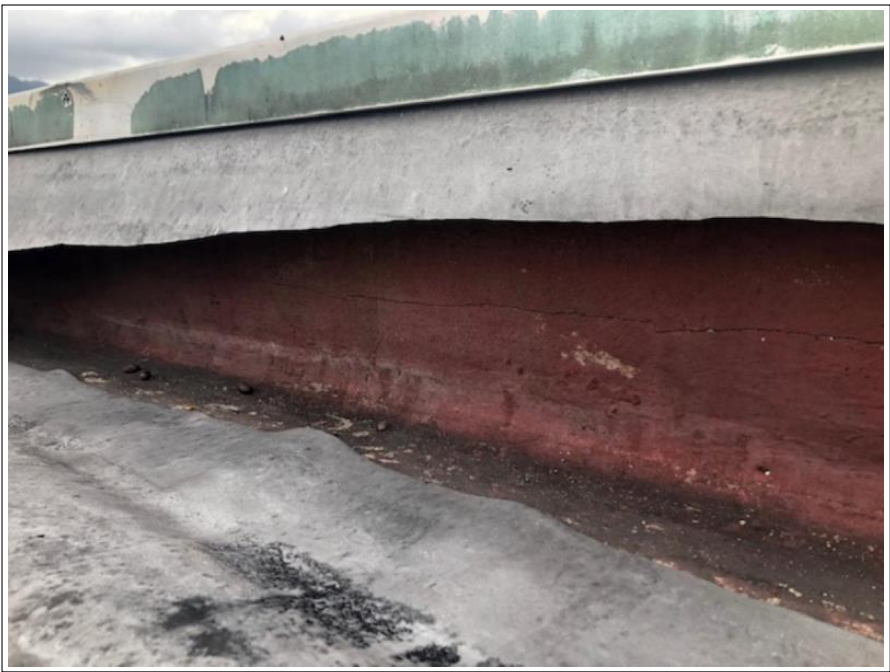
屋上防水部 ドレン部

側溝のドレン部に汚れなどが溜まって  
おります。

ドレンや配管の詰まりから、オー  
バーフローや中のエルボジョイント  
部からの雨漏れ等にもつながります  
ので、定期的に除去等をお勧め致し  
ます。

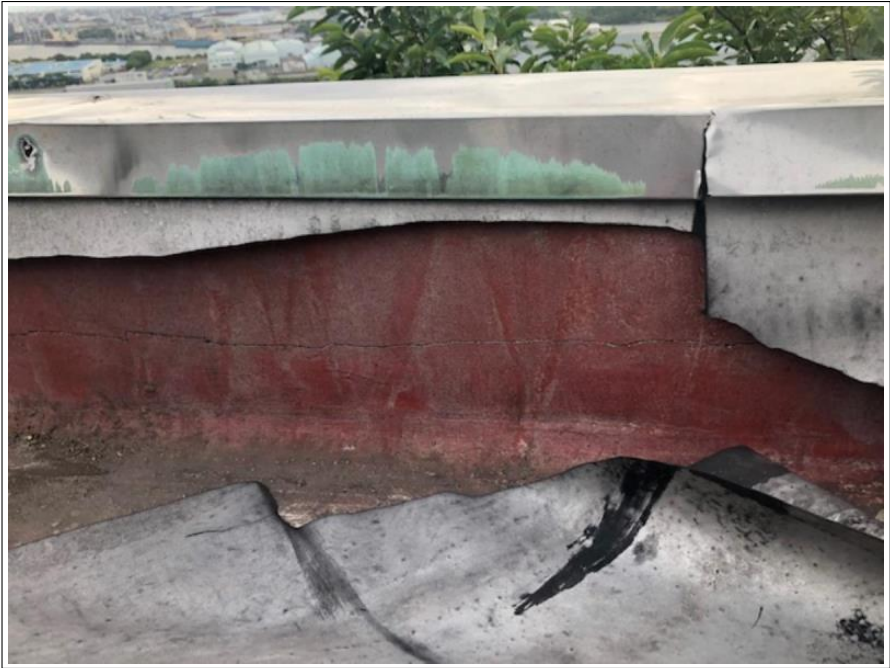
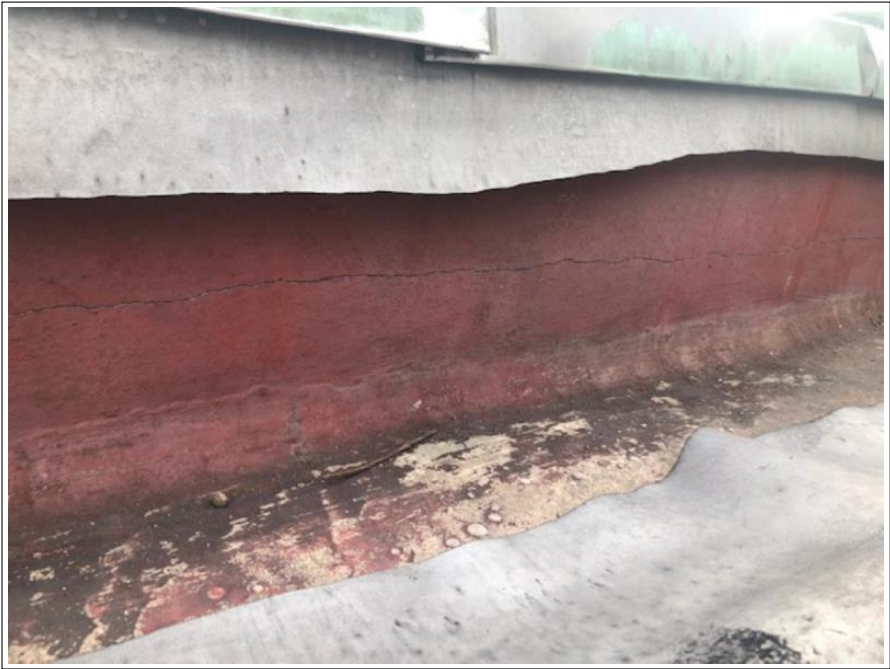
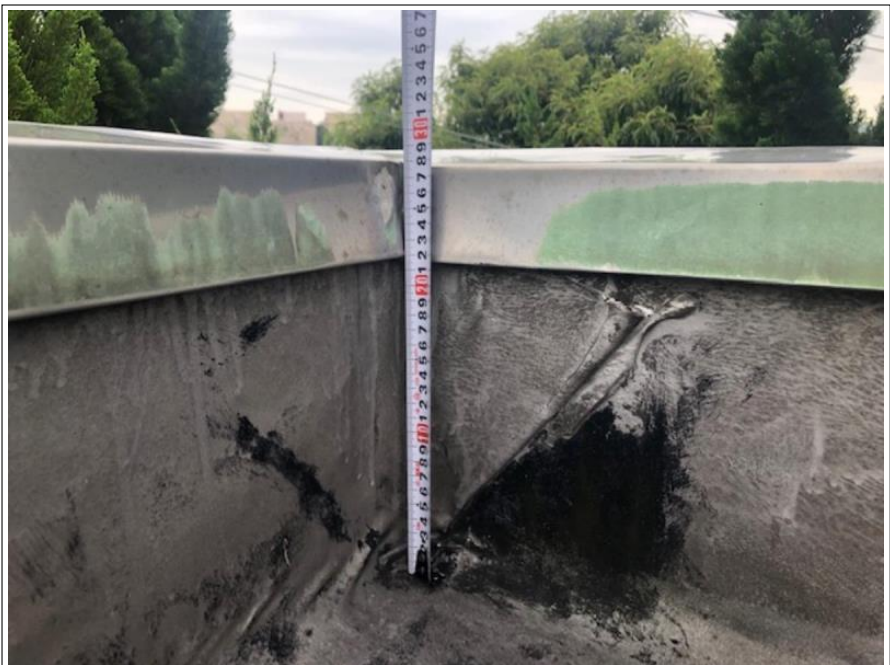
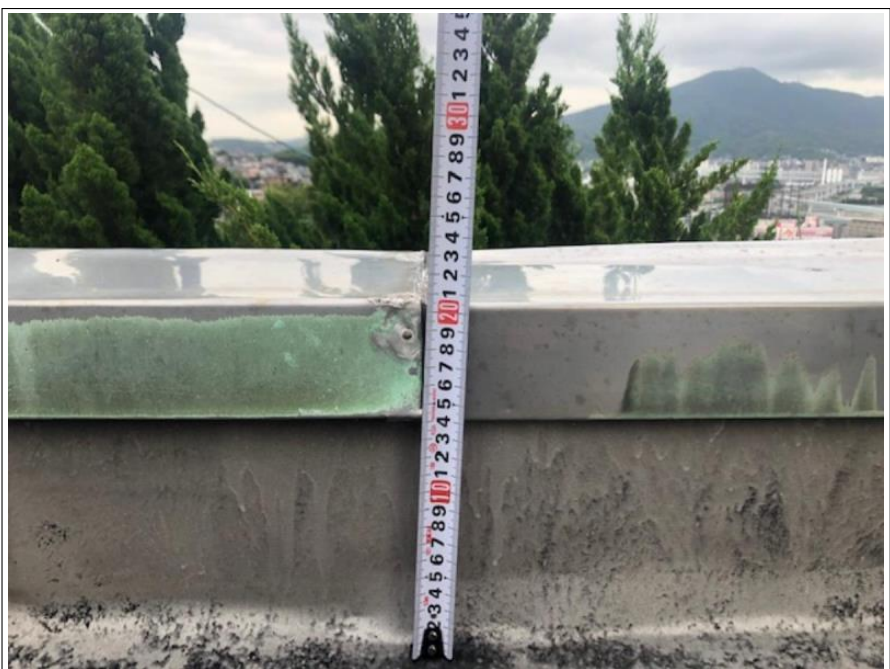
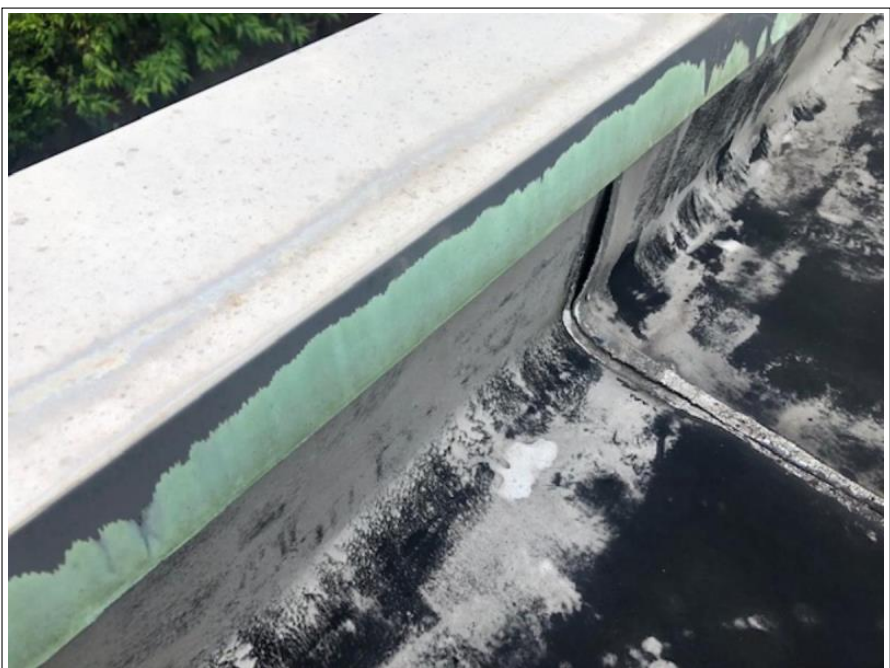
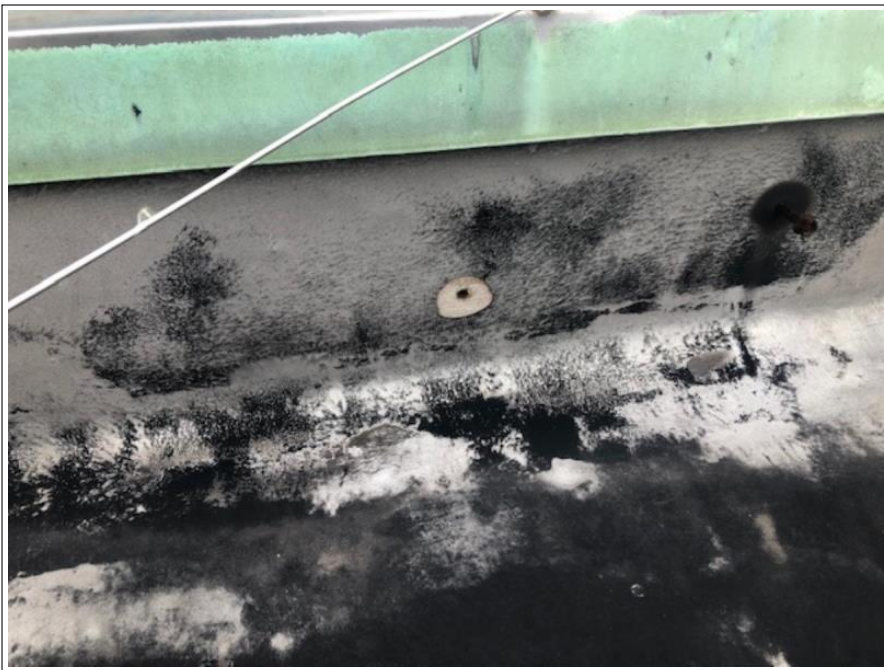
屋上防水部 立上り

こちらは旧防水シートが完全になくなってしまっております。

またクラックも見受けられます。

こういった箇所からも雨水が浸入して雨漏れの原因となりますので、早めのメンテナンスをお勧め致します。

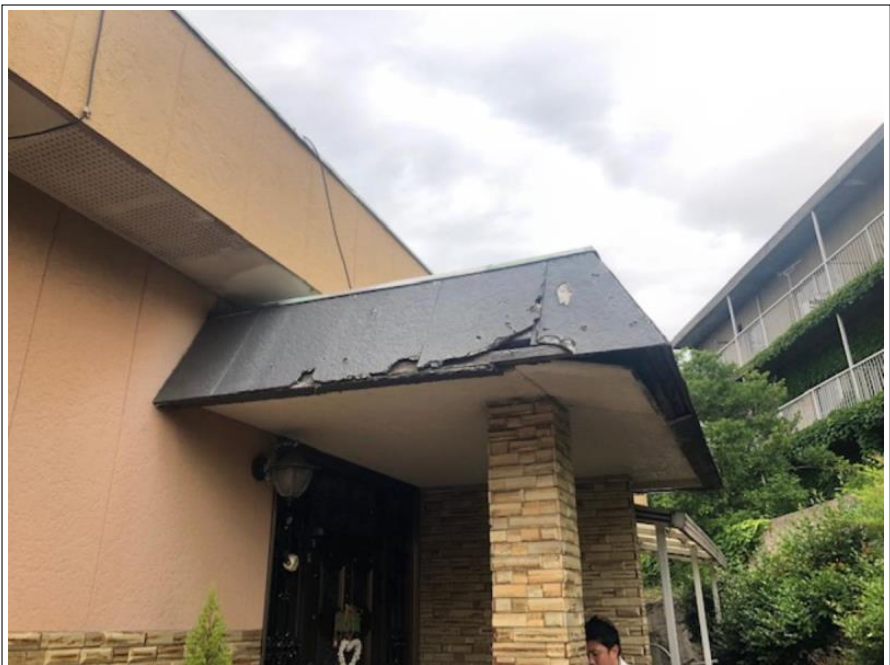
玄関 庇（上部）

溜まった雨水などを逃がすドレンポットが現状詰まっております、内部の躯体に水が浸入している可能性があります。

新規で樋を取り付けて屋根に溜まる水の逃げ道を作る施工をご提案させていただきます。

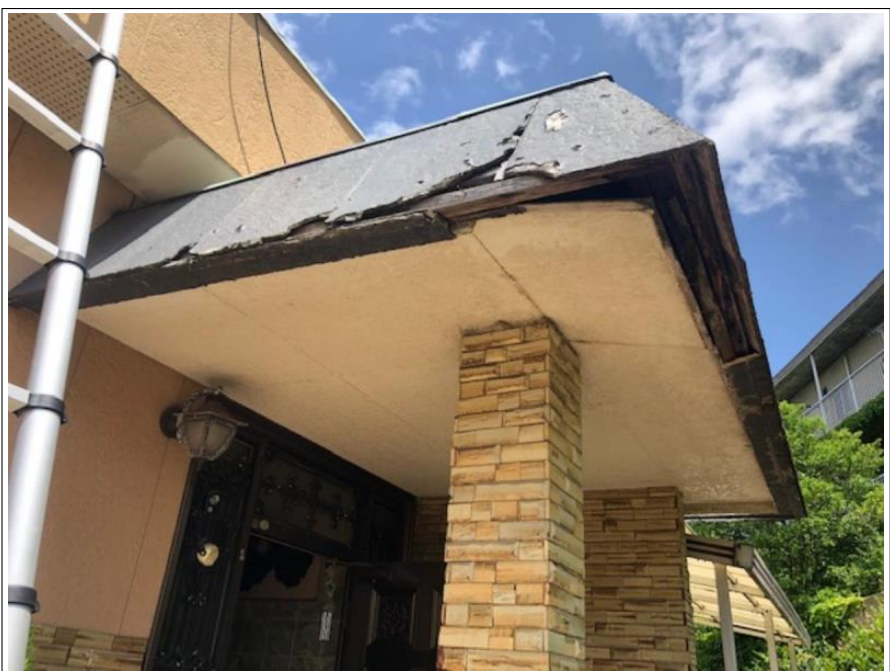
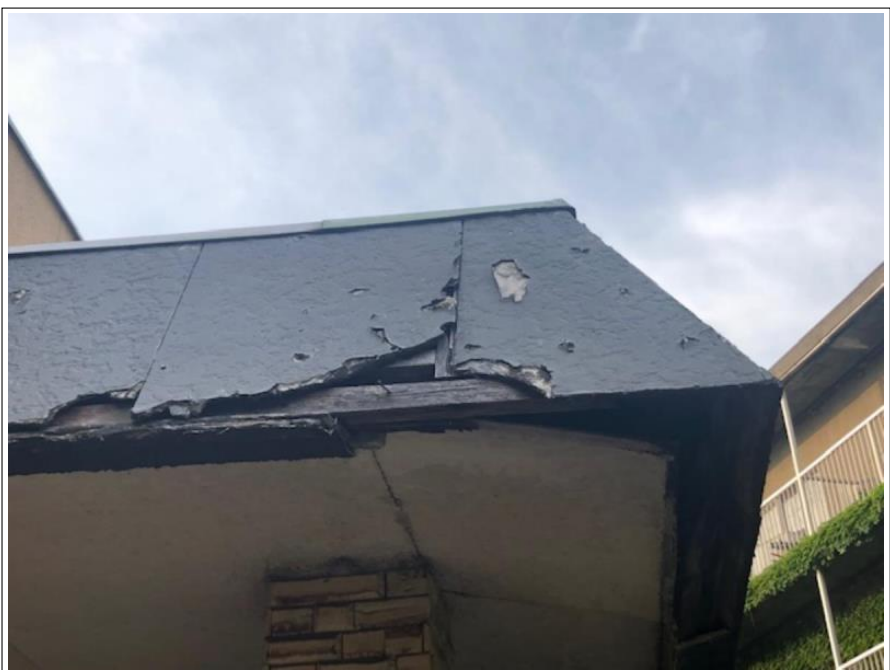
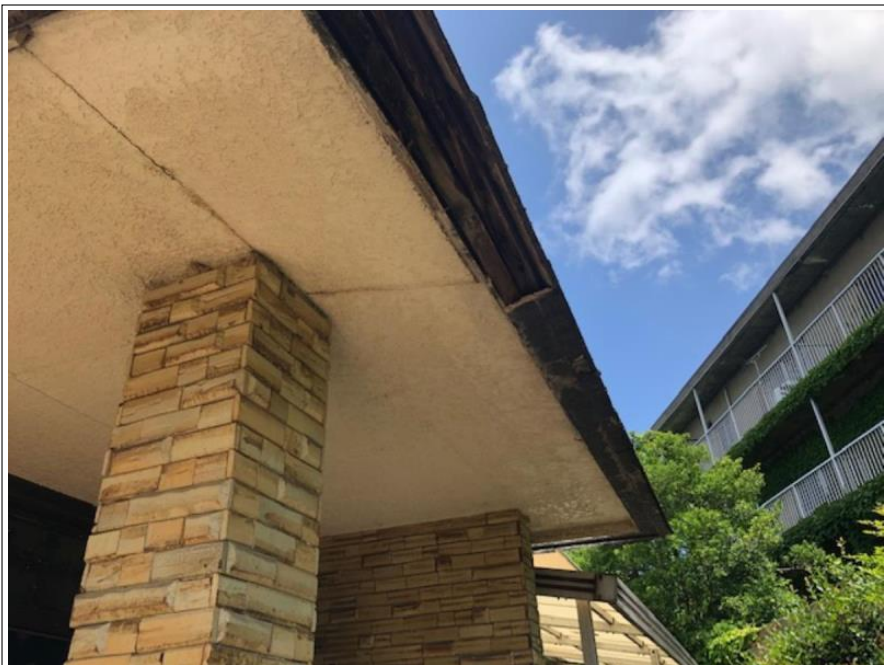
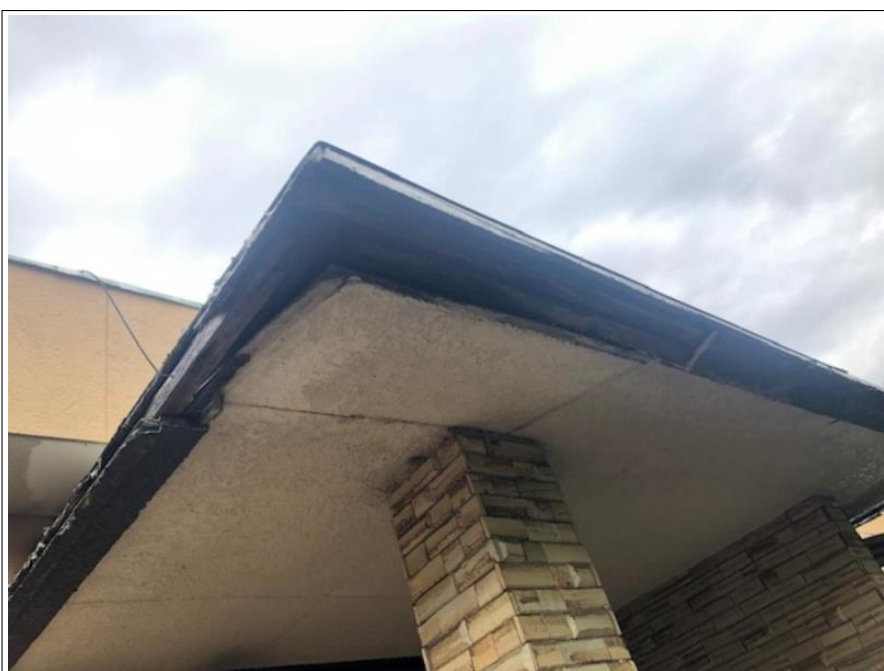
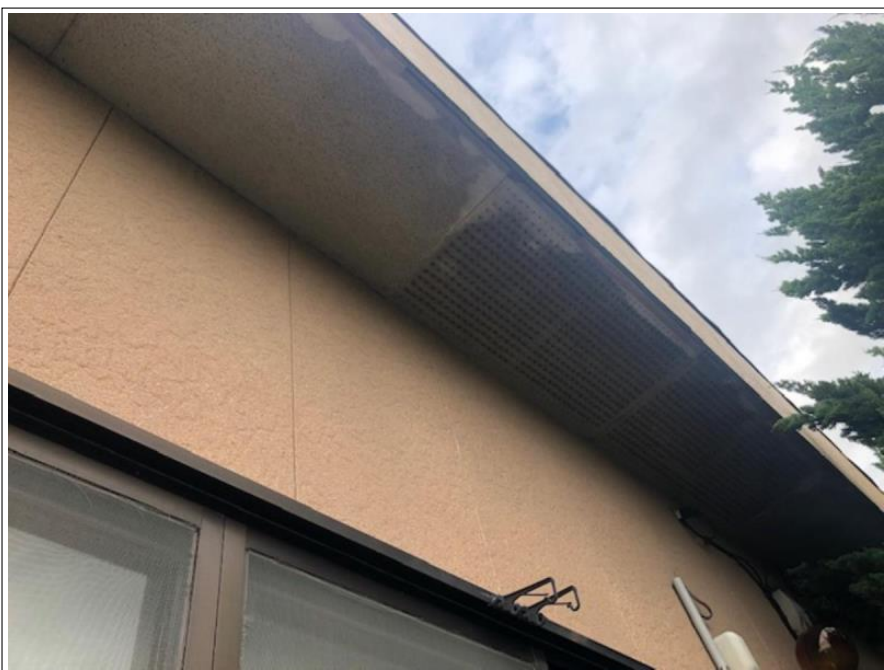
玄関 庇 破損部

欠損している箇所や腐食して落ちかかっている天井は一度撤去して、新規張替えの御提案をさせていただきます。

※下地躯体の傷みが大きい場合、別途改修工事が必要になり、別途費用がかかります。

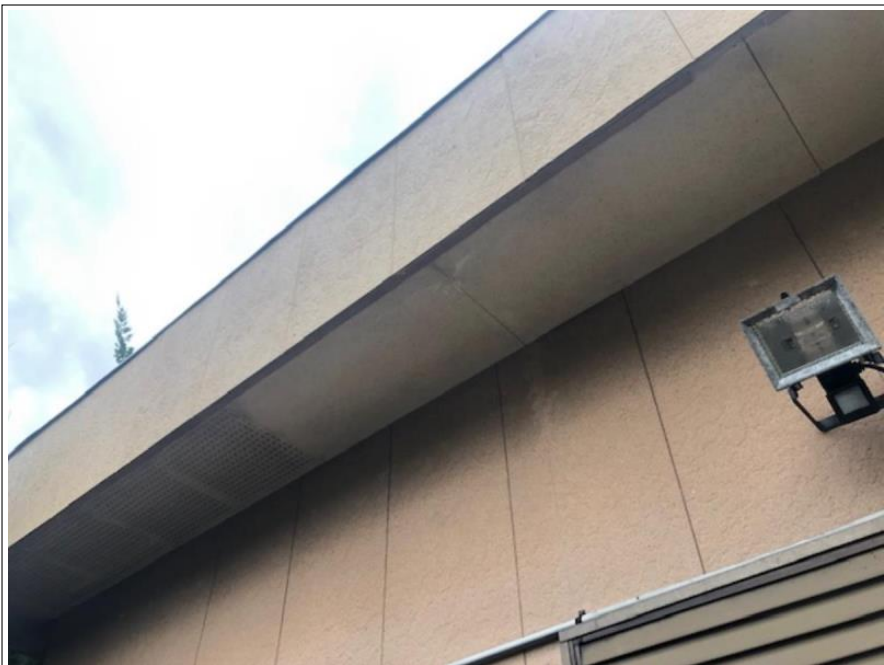
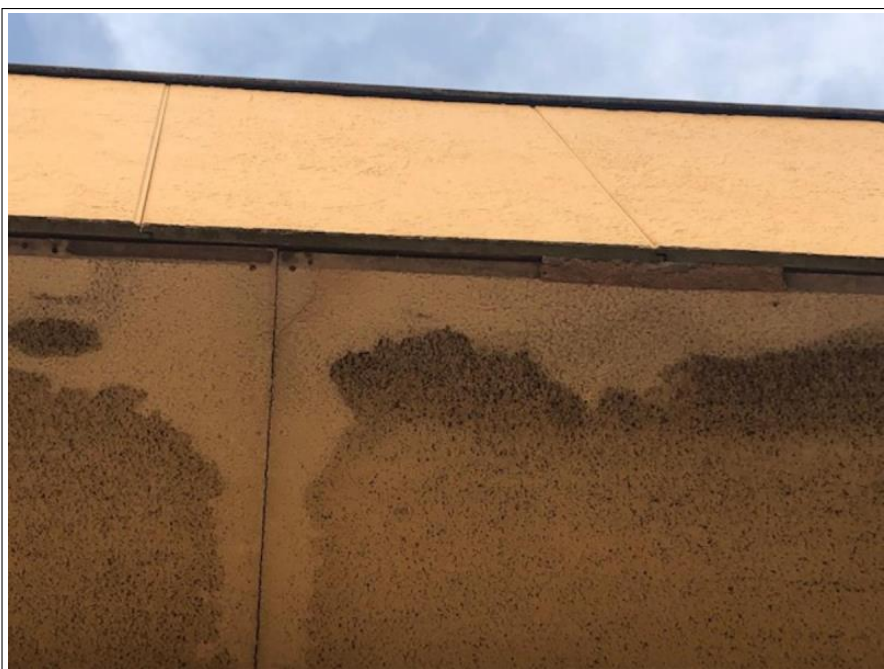
軒天

経年劣化しています。

この部分は、通気性の良い軒天専用の塗装をしていきます。

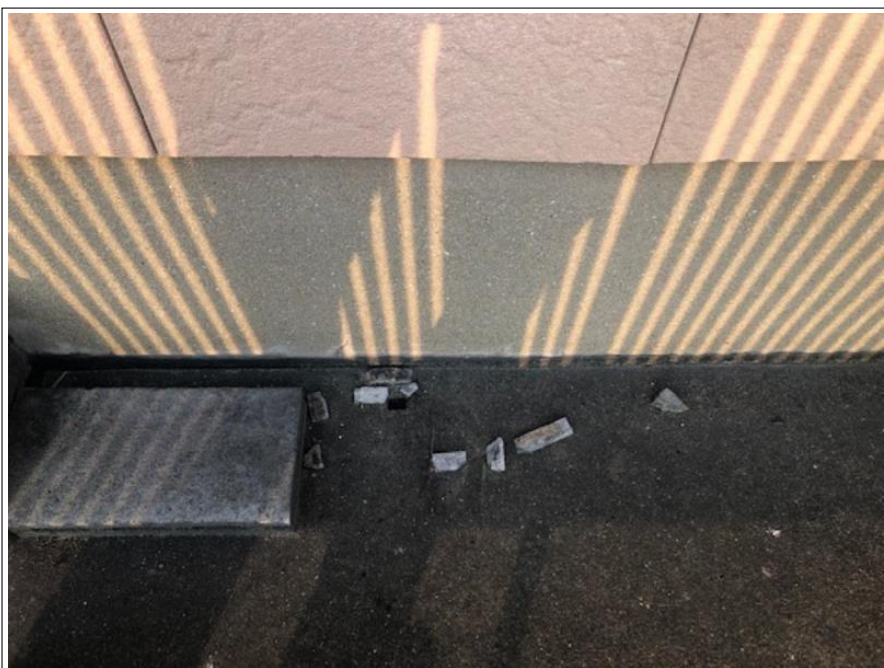
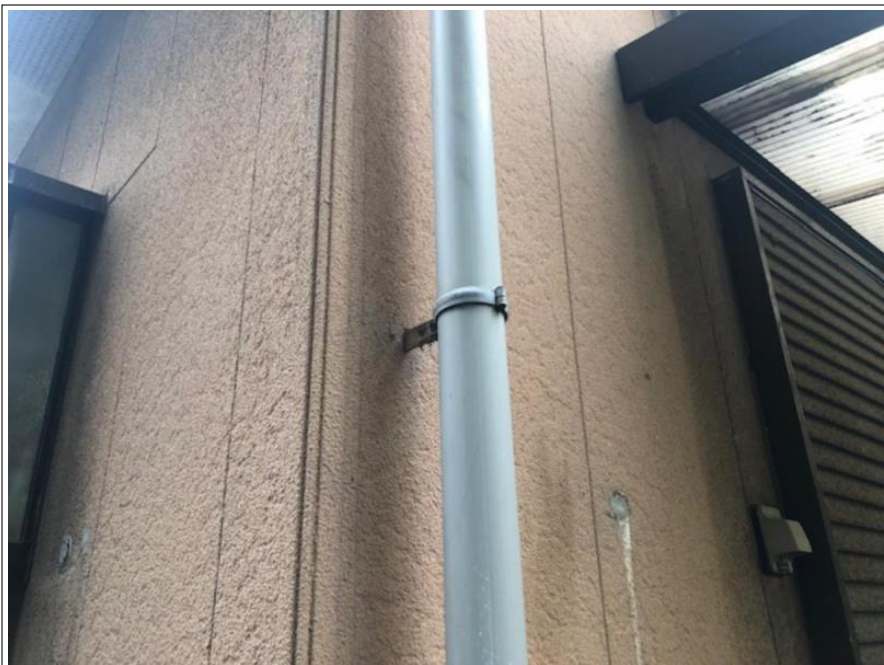
パラペット 軒天 取合部

元々のモルタルが欠損して落下している箇所が多数ありました。こちらは可能な限り補修を行い、塗装をしていきます。

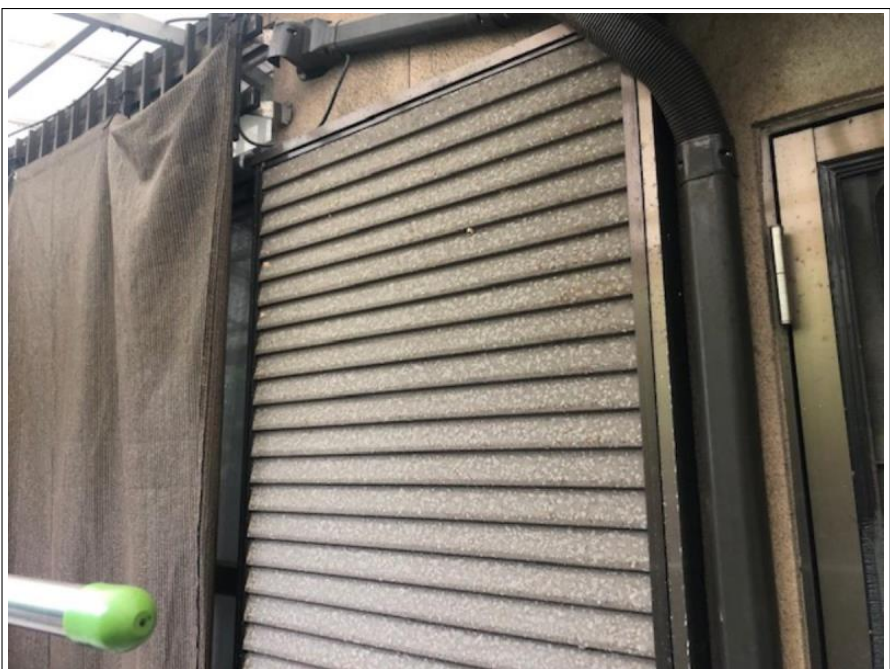
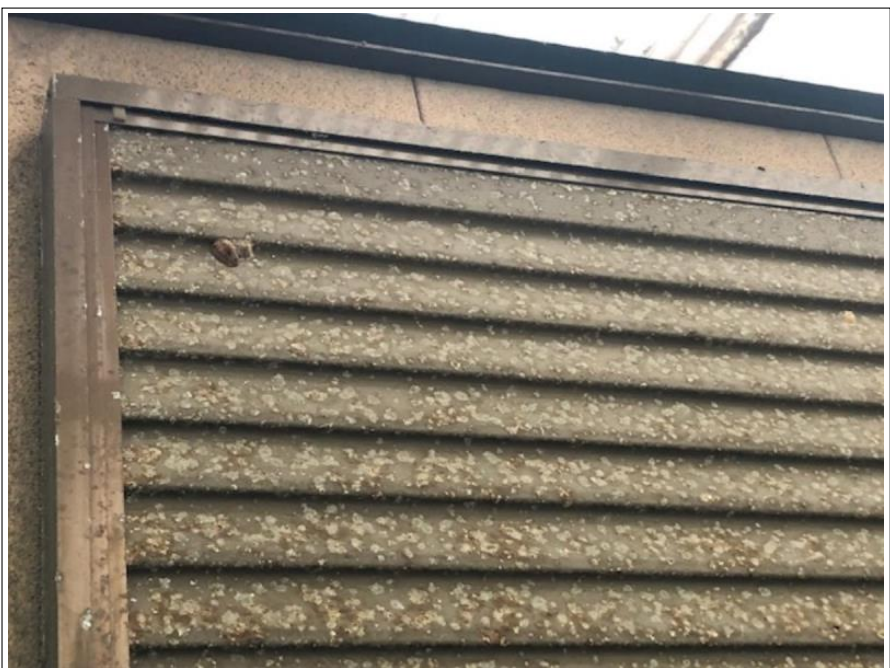
## 雨戸

こちらは鉄・スチール素材になります。

劣化が進むと錆が広がり、穴があいてしまいますので早めの塗装をお勧め致します。

錆が発生しているうえに塗装をしてもすぐに錆が表面化してきますので、ケレン作業・錆止め等の下地処理を行い塗装をしていく必要があります。

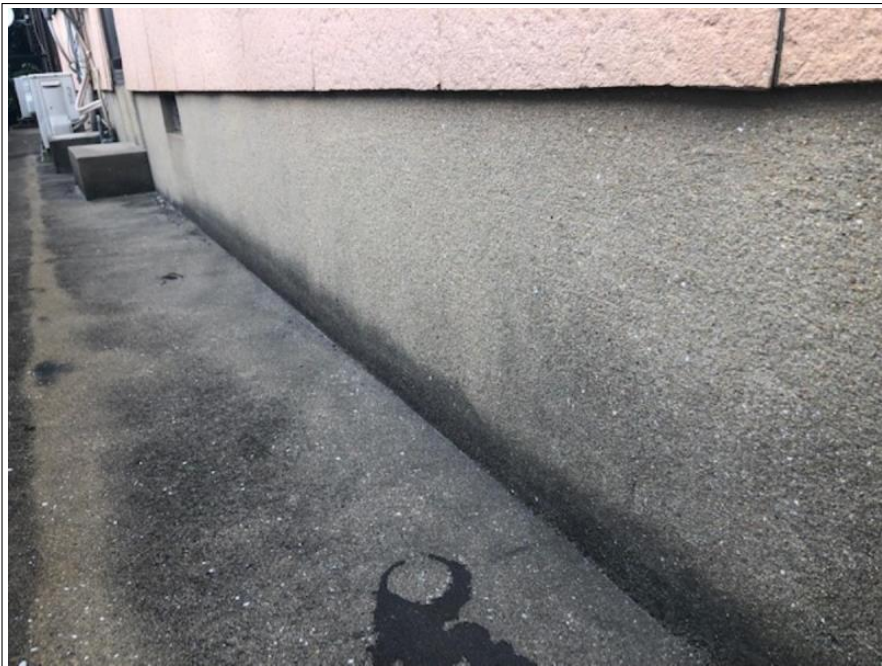
基礎

アルカリ性のコンクリートは空気中の二酸化炭素や酸性雨と結合することによって徐々に中性化されます。

中性化されたコンクリートは表面にヒビが入るだけでなく、内部の鉄筋の腐食や膨張につながり構造物の性能低下につながりますので、シーリング等で補修をおこないます。

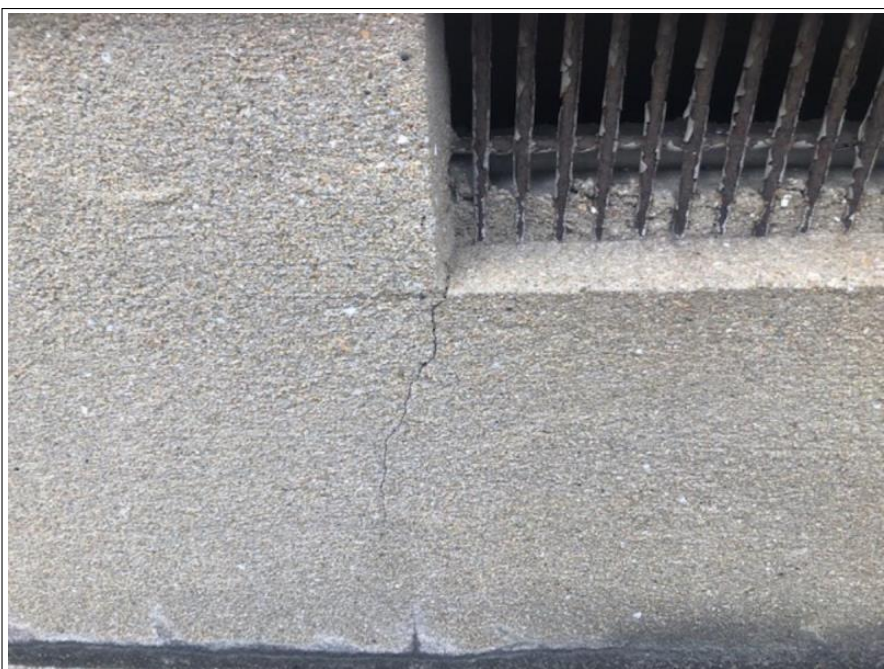
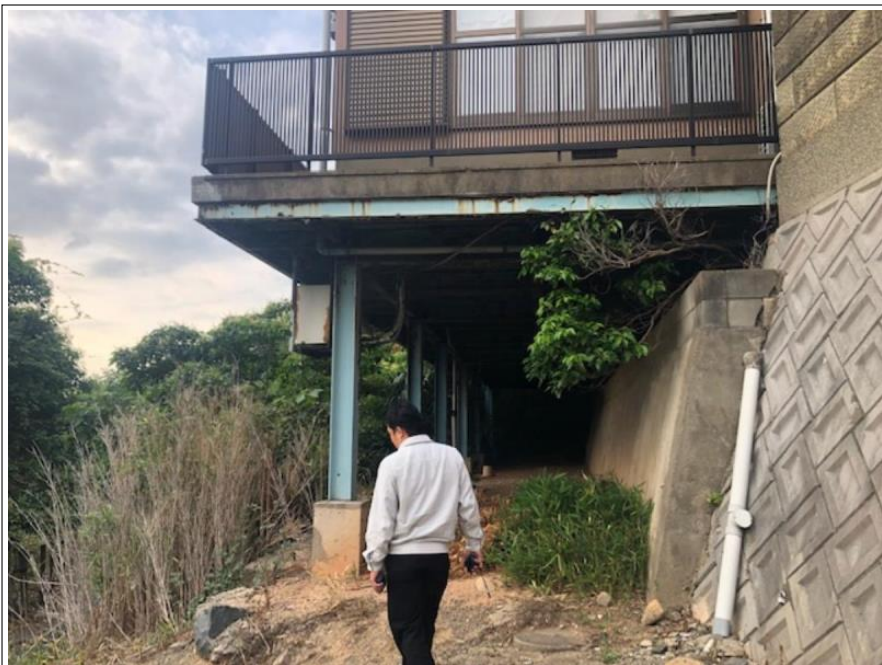
基礎

0.3mm以上のクラックは、シーリング材等での補修が必要になります。

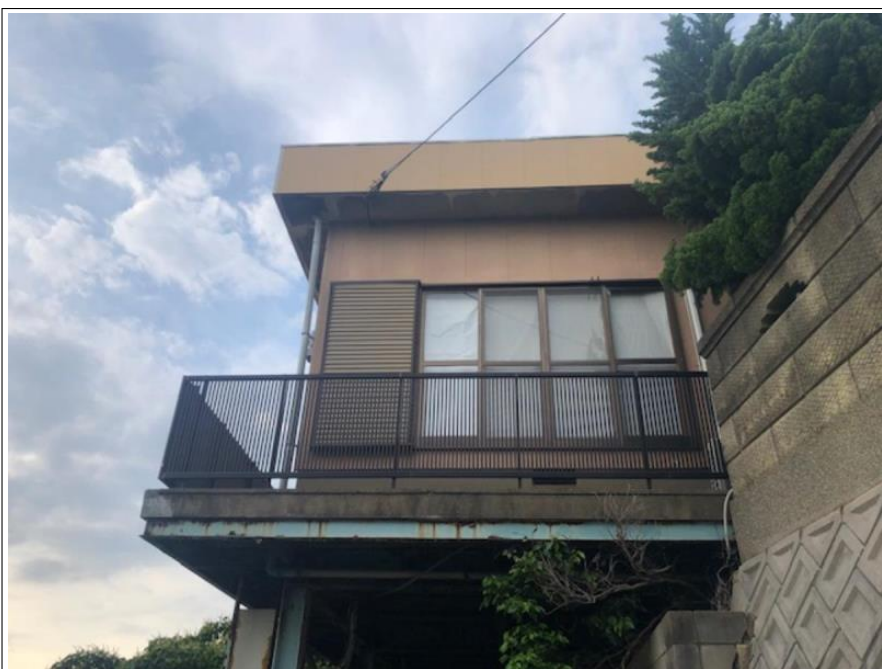
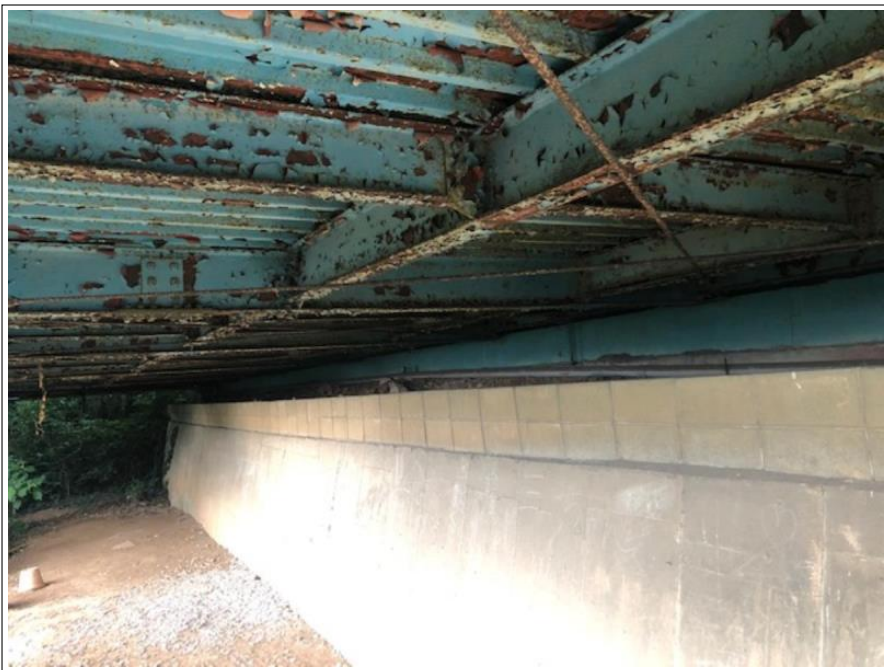
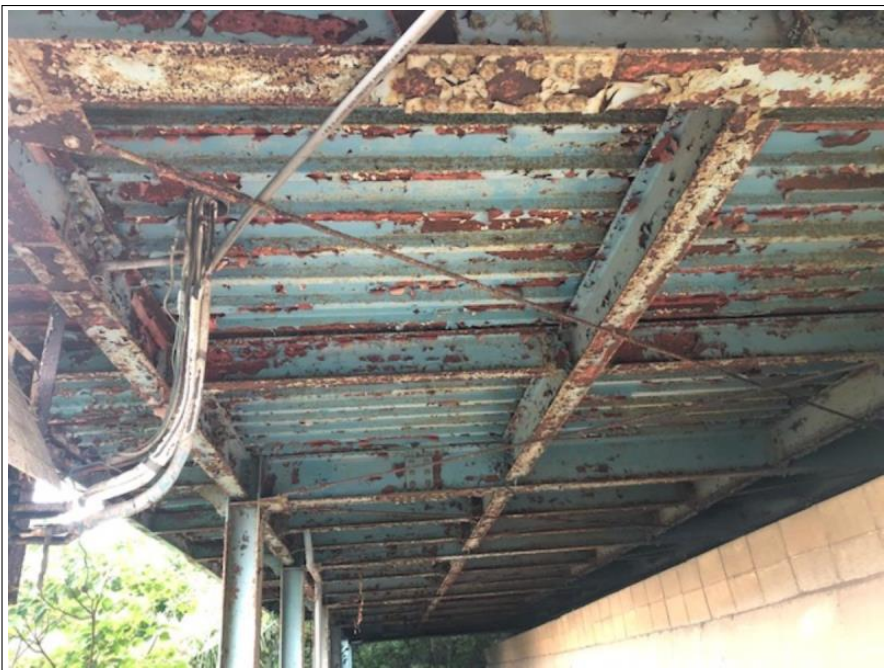
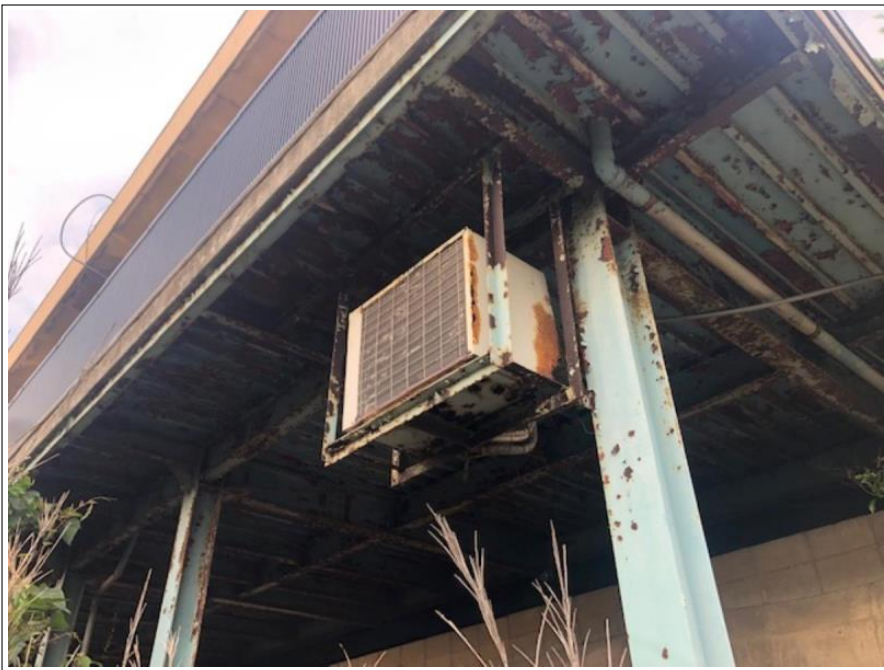
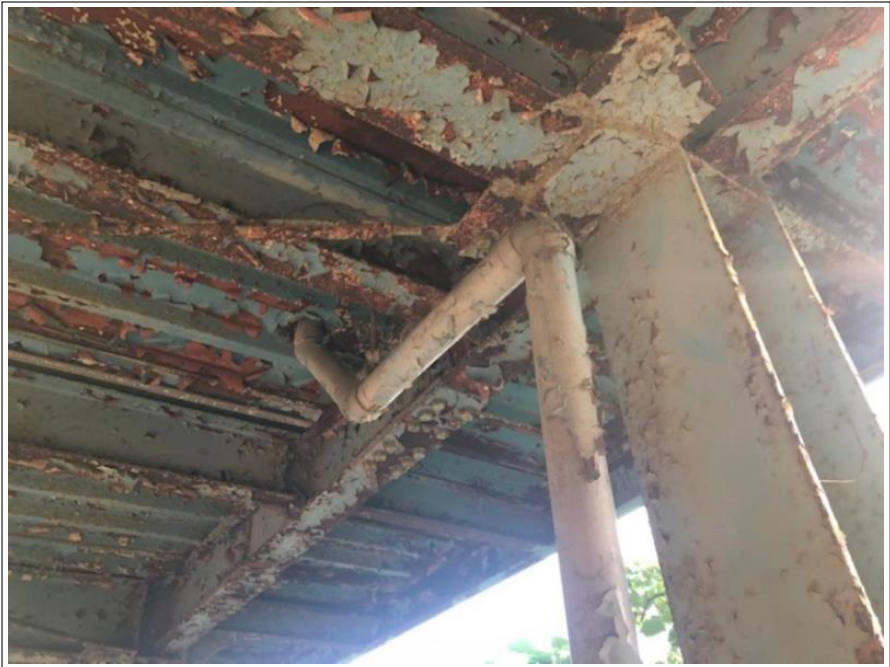
## 基礎 鉄骨部

こちらは鉄素材でできておりますので、劣化が進む前のメンテナンスをお勧め致します。

塗装工程について  
サビの状態がかなり進んでおりますので、上塗のグレードと合わせて  
・浸透型サビ止め・サビ止め・上塗  
2回  
のパターンで御提案させていただきます。

対処方法  
サビが発生しているうえに塗装をしてもすぐにサビが表面化してきますので、ケレン作業・サビ止め等の下地処理を行い塗装をしていく必要があります。

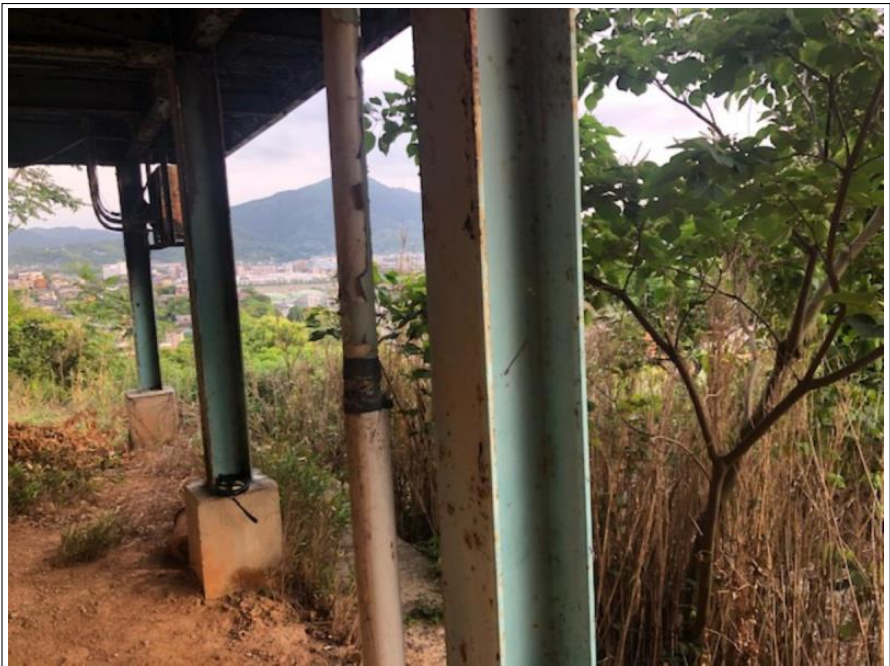
**基礎鉄骨部 排水パイプ**

劣化が進み折れかかっておりますので、補修をして塗装を行います。

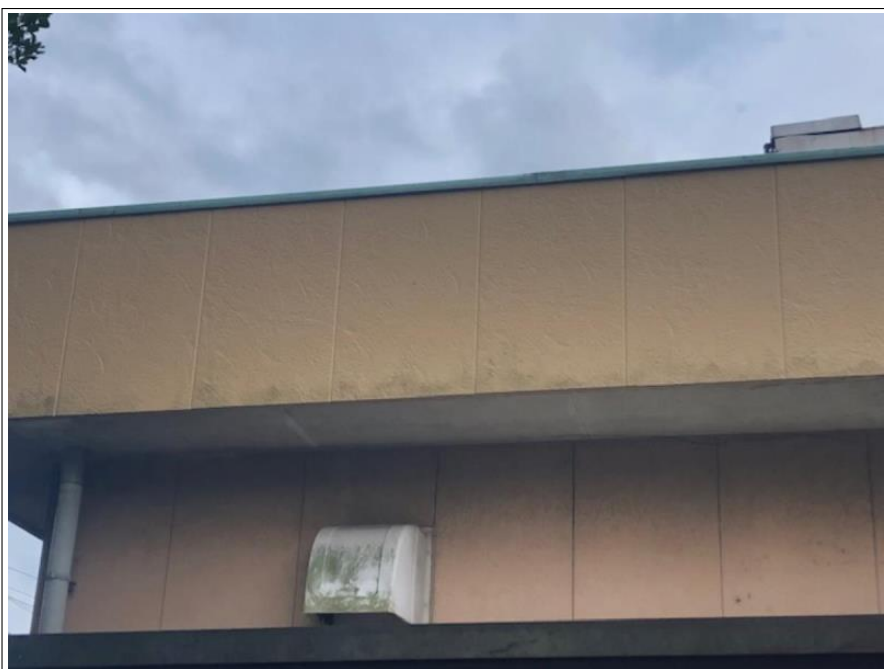
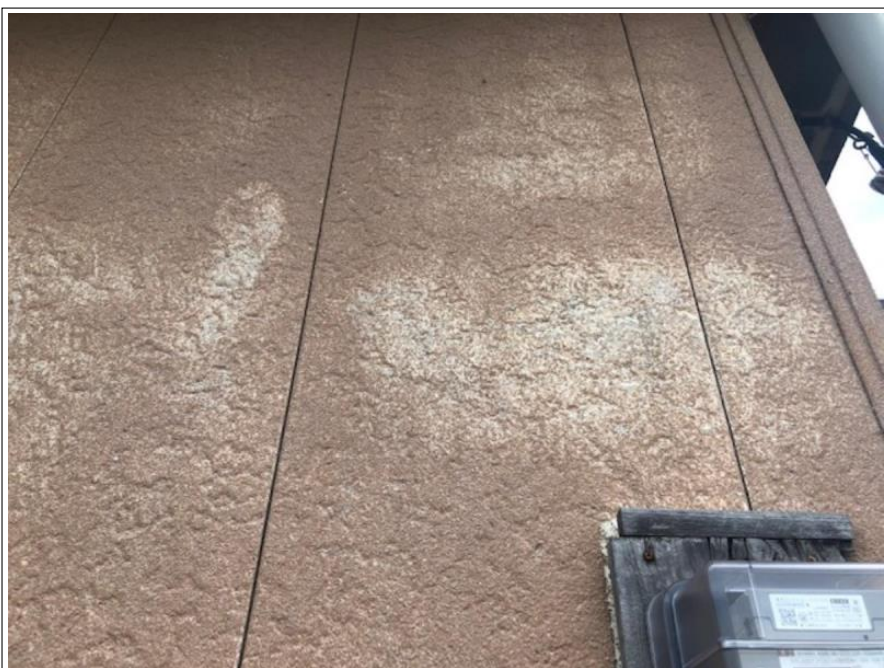
屋根 パラペット部

パラペットは雨水が浸入しやすく、雨漏りの発生頻度が上がってしまいますので、補修をして塗装をすることを勧めます。

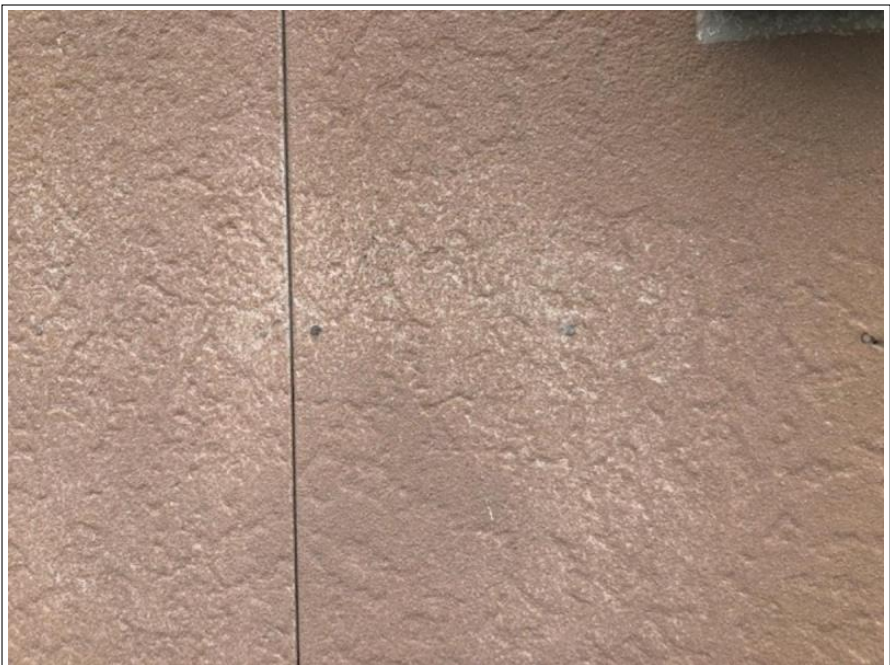
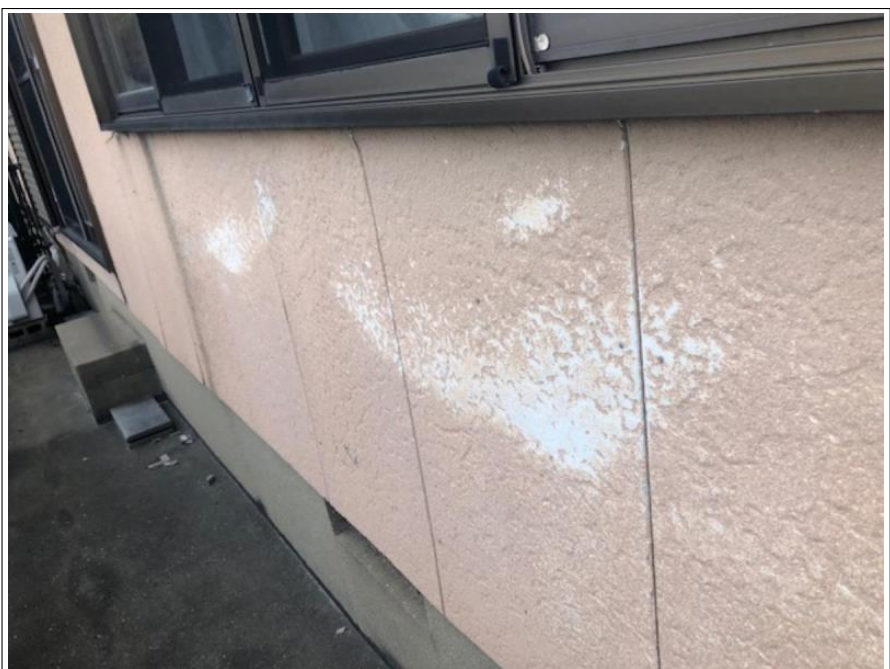
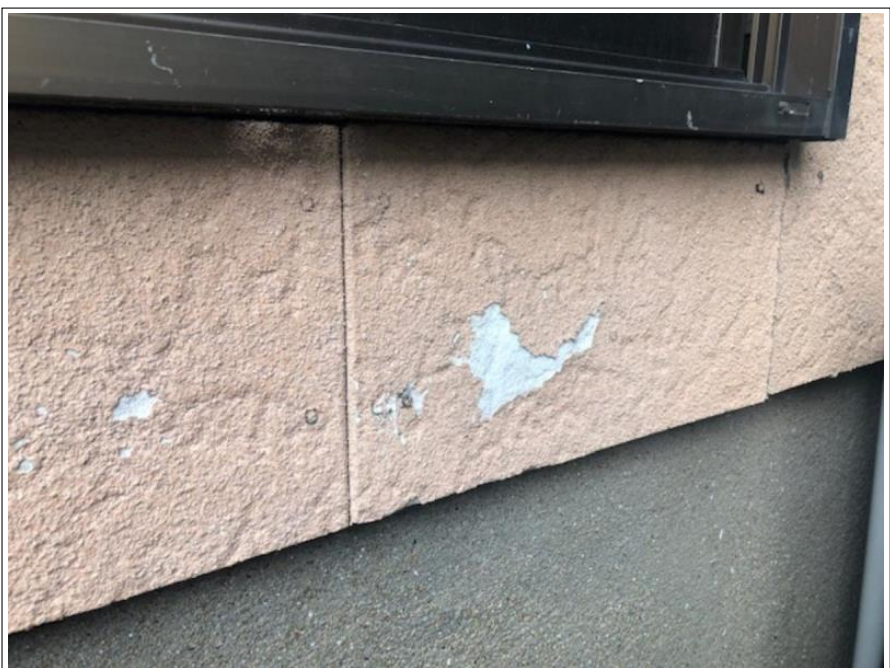
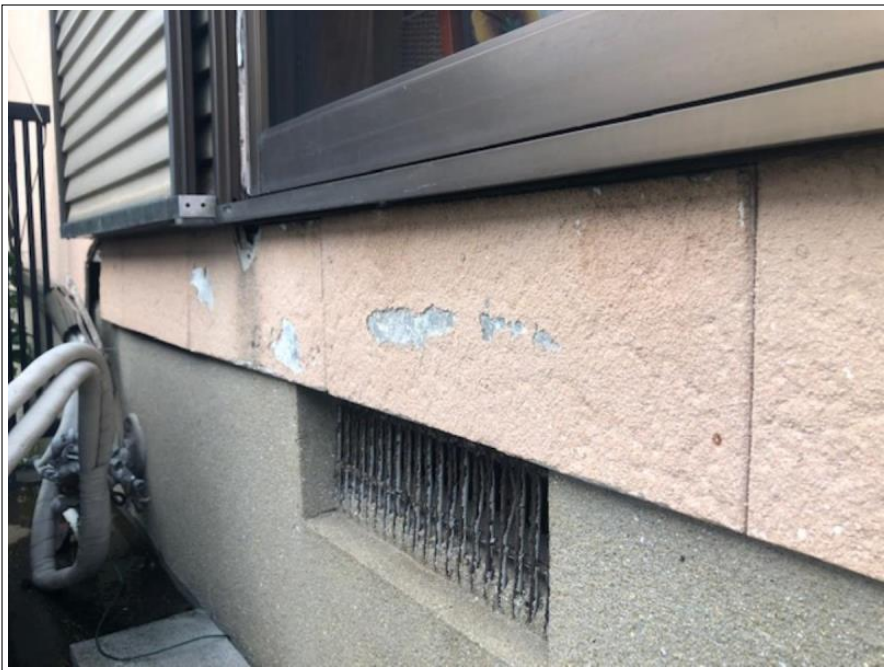
外壁 現状

旧塗膜の剥離や外壁の劣化が見られます。

この状態になると直接水や湿気を吸い込んでしまい、外壁や中の躯体の痛みにつながりますので、早めの塗装を勧めます。

弱くなった旧塗膜はケレンで除去してから下塗り・上塗りをしていきます。
