# 工事写真報告書

工事箇所 屋上防水・外壁塗装・一部改修工事

工事住所 北九州市 八幡東区 荒手

工事施工者 ベストホーム株式会社

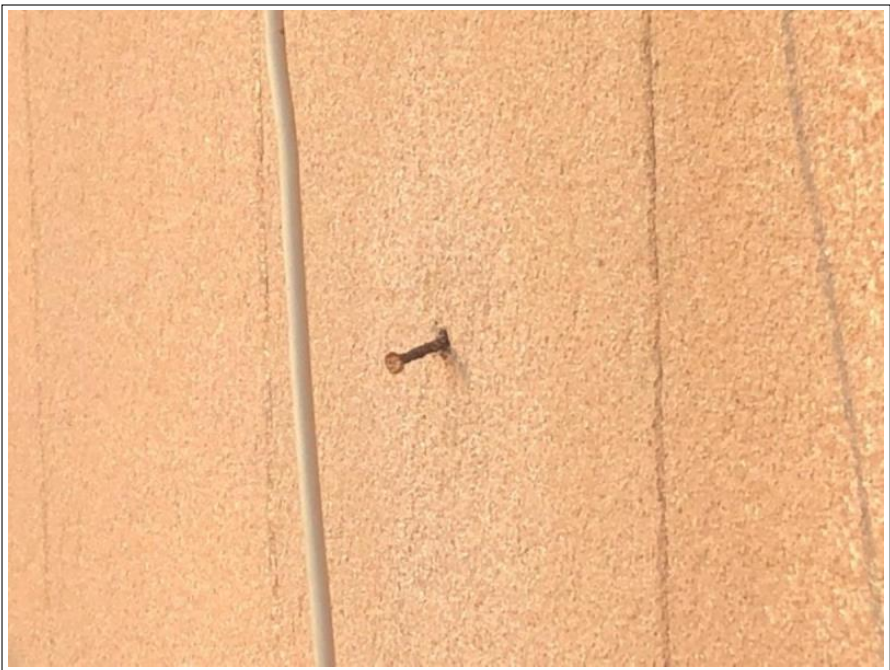
外壁 現状

外壁に植物の根が生えております。  
このまま塗装をすると仕上りへの影響はもちろんですが、のちのち植物が成長する可能性がありますので、完全に除去は下地の状態で難しいですが、ケレン処理やバーナー等で焼いてからの塗装が必要になります。

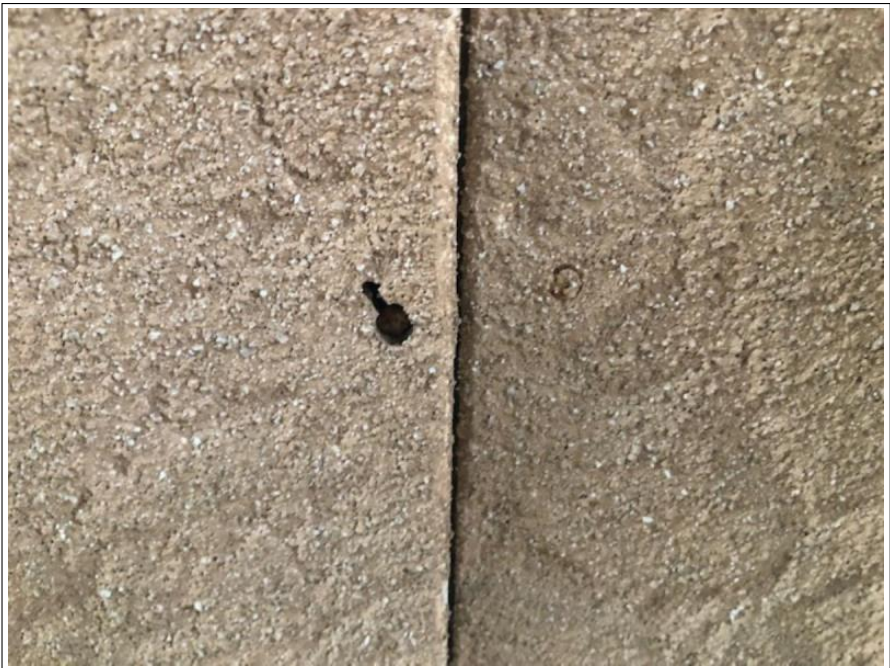
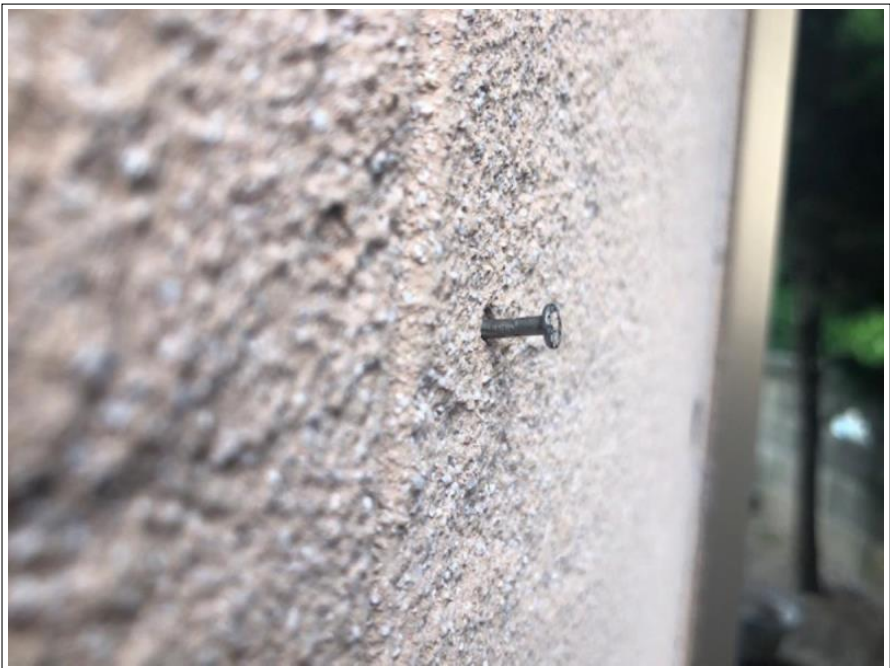
外壁 現状

外壁が雨水や湿気を吸って乾いてを繰り返して外壁材が反り、釘が浮いてきております。

こういった箇所は釘を打ち付けてから塗装を行います。

(無理やり押し込むと外壁材が割れてしまう可能性があるため、可能な限りの補修とさせていただきます。)

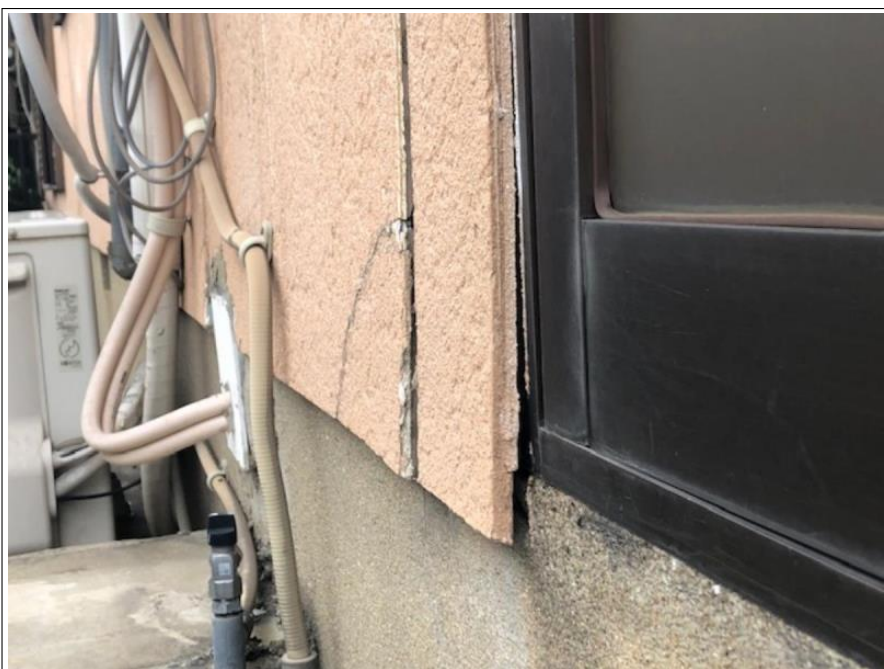
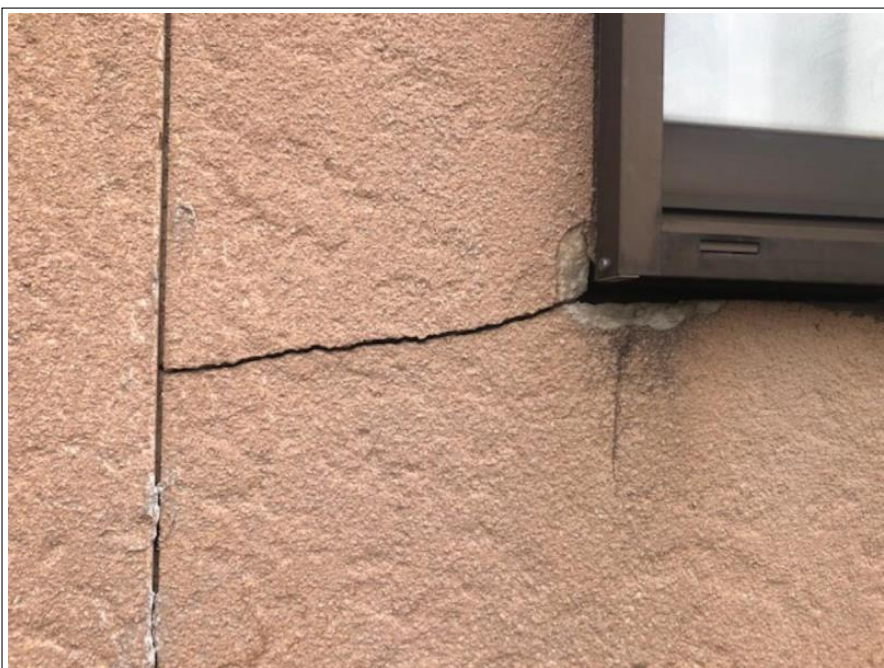
### 外壁 反り

外壁の劣化やクラック・シーリングの痛みが原因で外壁が水や湿気を吸って乾いてを繰り返し外壁が沿ってしまっています。

反ってしまうと二度と反りは戻らず、さらに反りがひどくなると割れ等も生じてきますので、ひどくなる前の塗装をお勧めします。

現状シーリングを打たれている箇所は一度シーリングを撤去して、新規シーリングの充填、パテ補修等で下地処理を行い、塗装をしていきます。

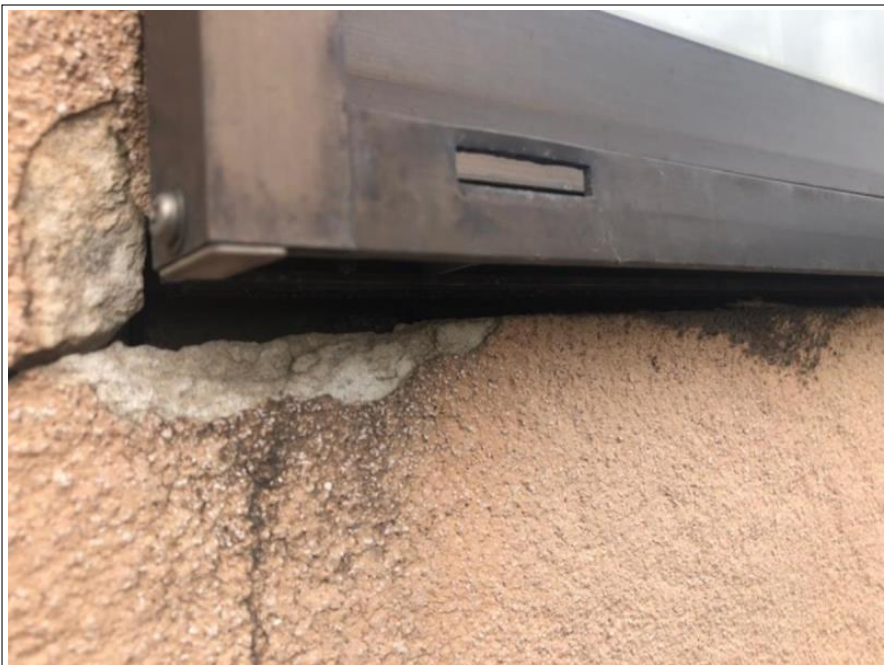
### 外壁 クラック部

劣化している部分があります。この部分から雨水や湿気、炭酸ガス等が直接浸入し躯体・ボードの痛みや建物の寿命に繋がりますので、下塗りやシーリング材等で補修をおこない、塗装をしていきます。

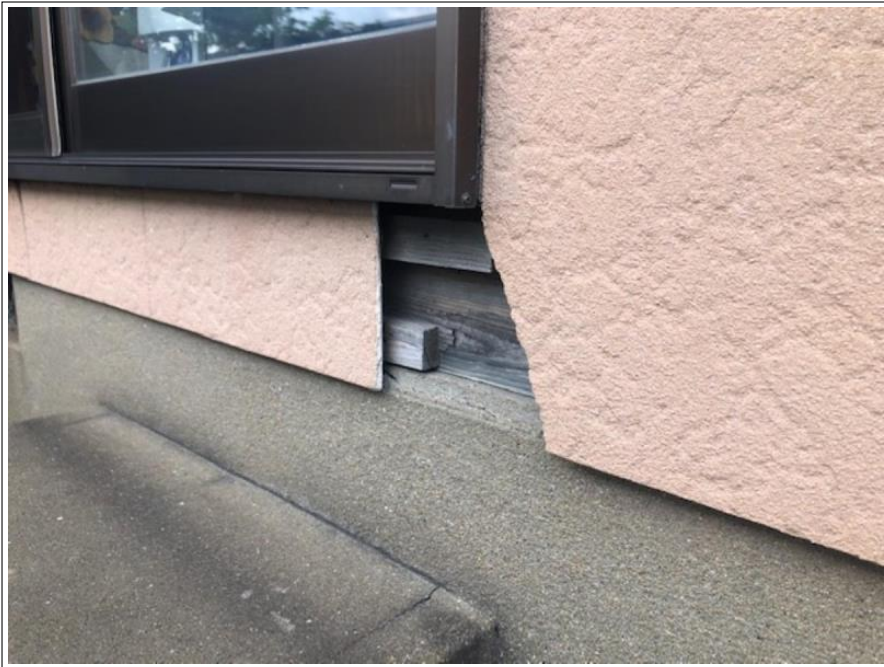
外壁 カビ発生部

カビの発生が見られます。  
カビの上にくら良い塗装をして  
も、カビの根が残っている以上塗膜  
を突き破って表面化してきますの  
で、カビの根を殺す防カビ下塗りを  
おこない、下塗り・上塗り二回の三  
層四工程をおこないます。

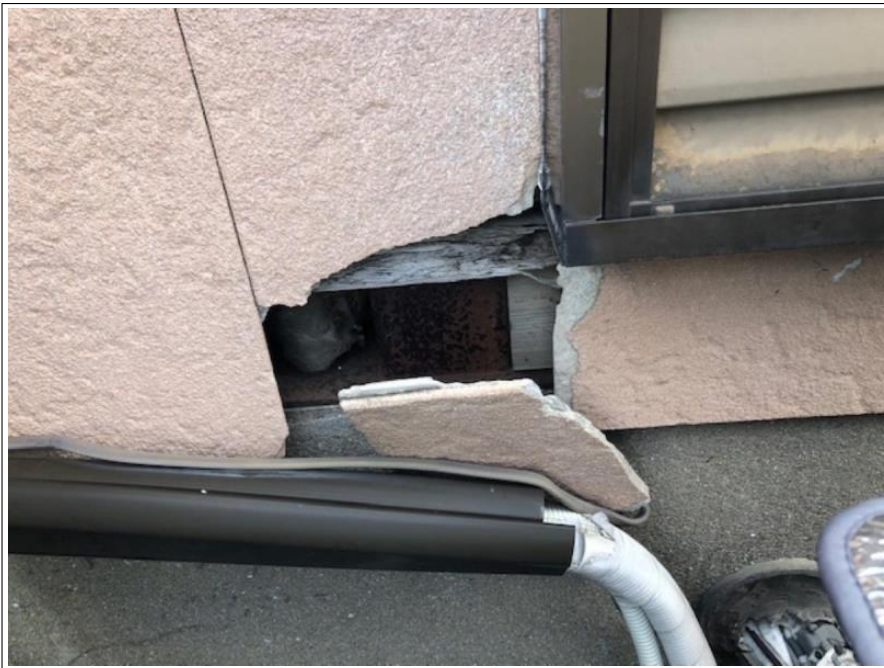
外壁 欠損部

欠損した外壁部は可能な限り補修を行い、その上から塗装をしていきます。
