工事写真報告書

工事箇所 屋根・外壁その他塗装工事

工事住所 糟屋郡 宇美町 神武原

工事施工者 ベストホーム株式会社

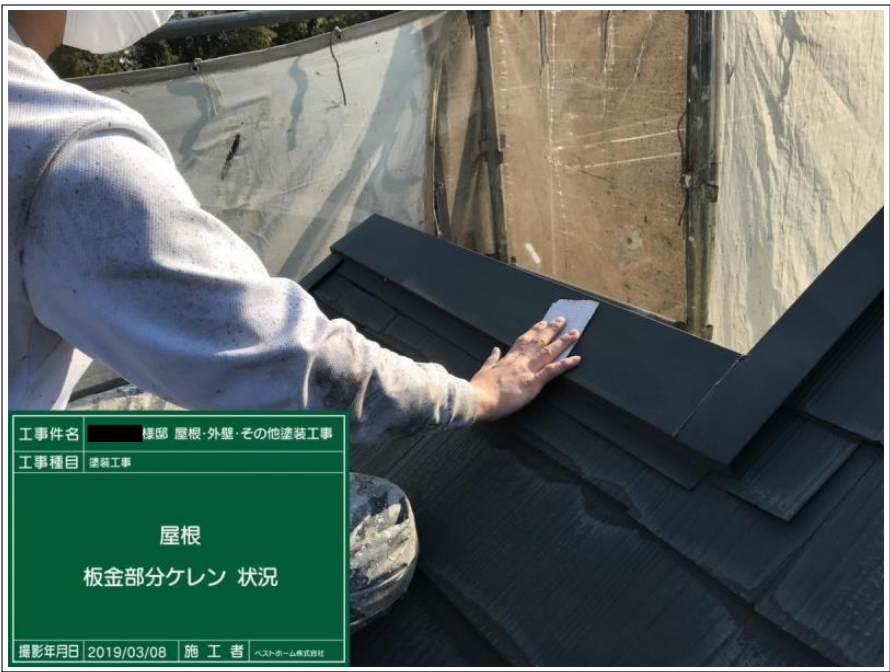
屋根

着工前

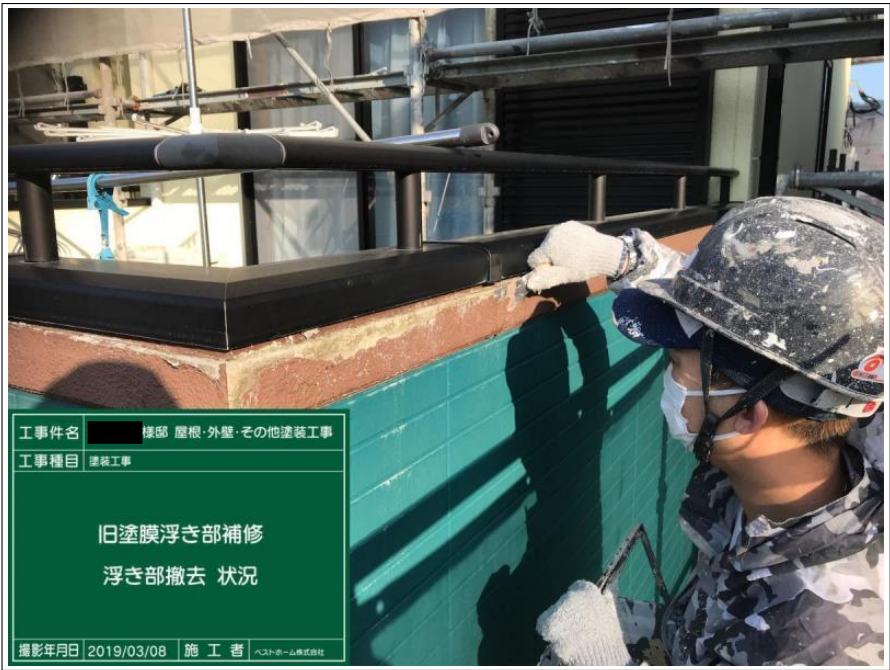
工事件名 ■■■様邸 屋根・外壁・その他塗装工事
 工事種目 塗装工事
 旧塗膜浮き部補修
 着工前
 撮影年月日 2019/03/08 施工者 ヘストネーム株式会社

旧塗膜浮き部補修

着工前

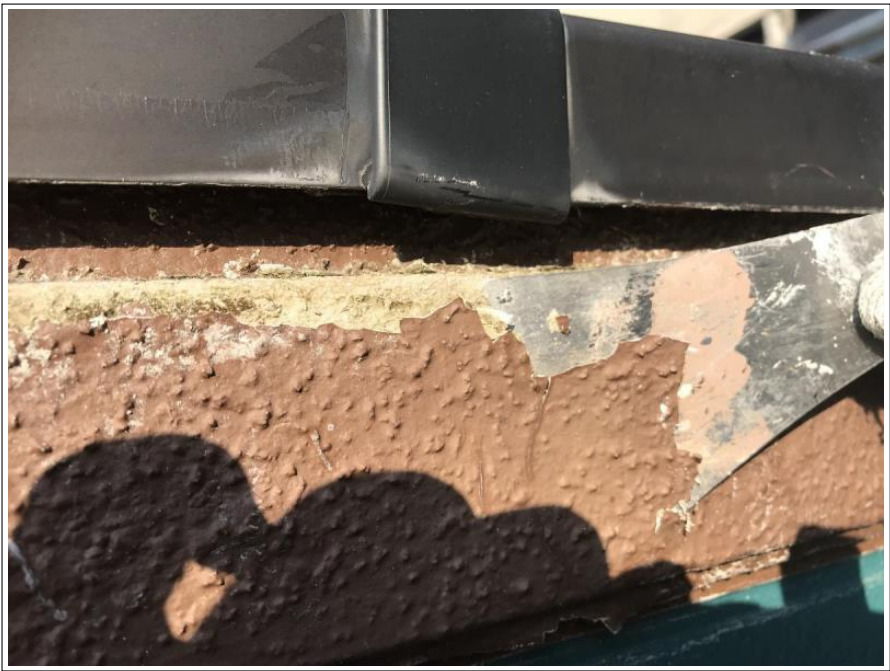
工事件名 ■■■様邸 屋根・外壁・その他塗装工事
 工事種目 塗装工事
 旧塗膜浮き部補修
 浮き部撤去 状況
 撮影年月日 2019/03/08 施工者 ヘストネーム株式会社

旧塗膜浮き部補修

浮き部 撤去

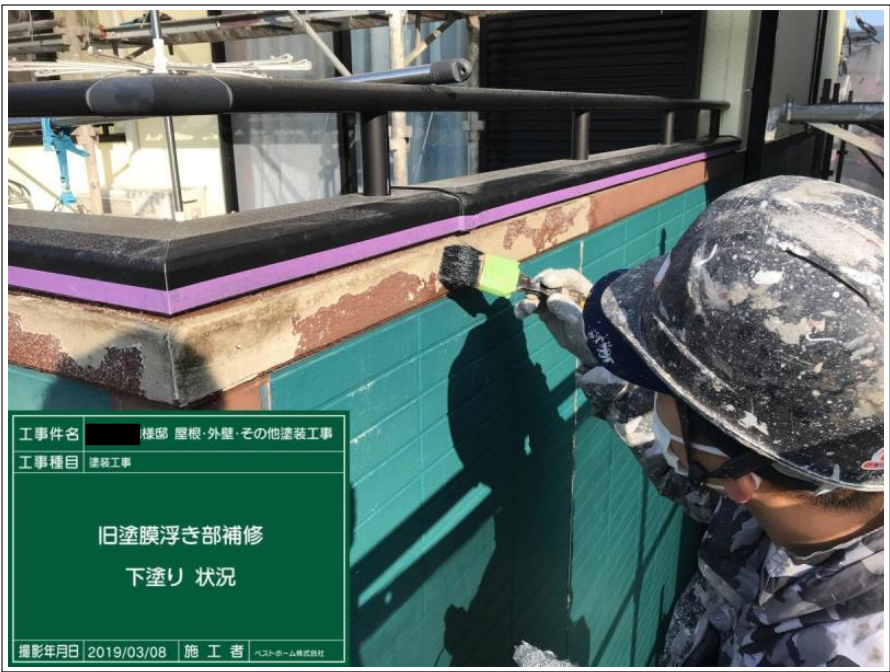
旧塗膜浮き部補修

浮き部 撤去

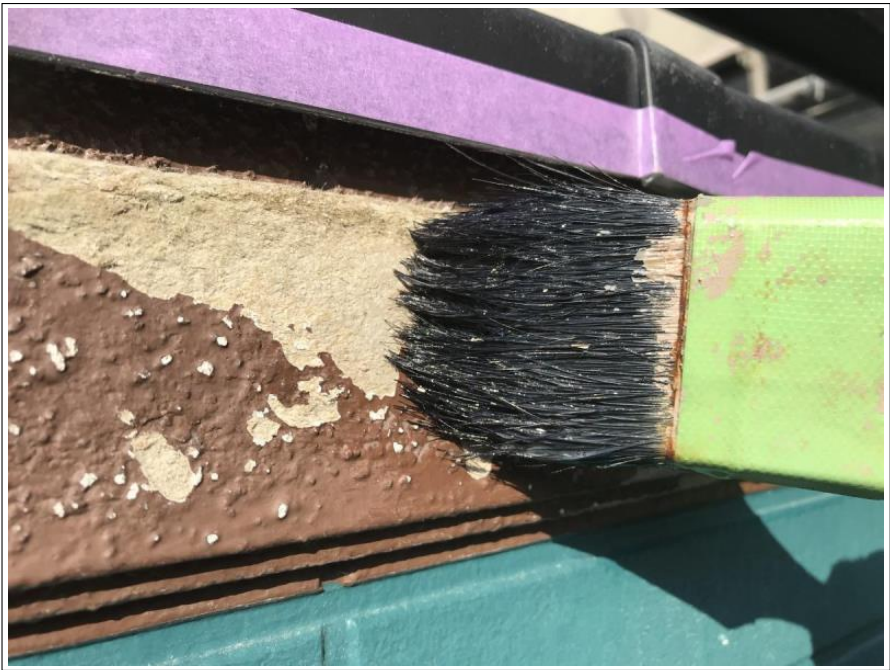
旧塗膜浮き部補修

下塗り

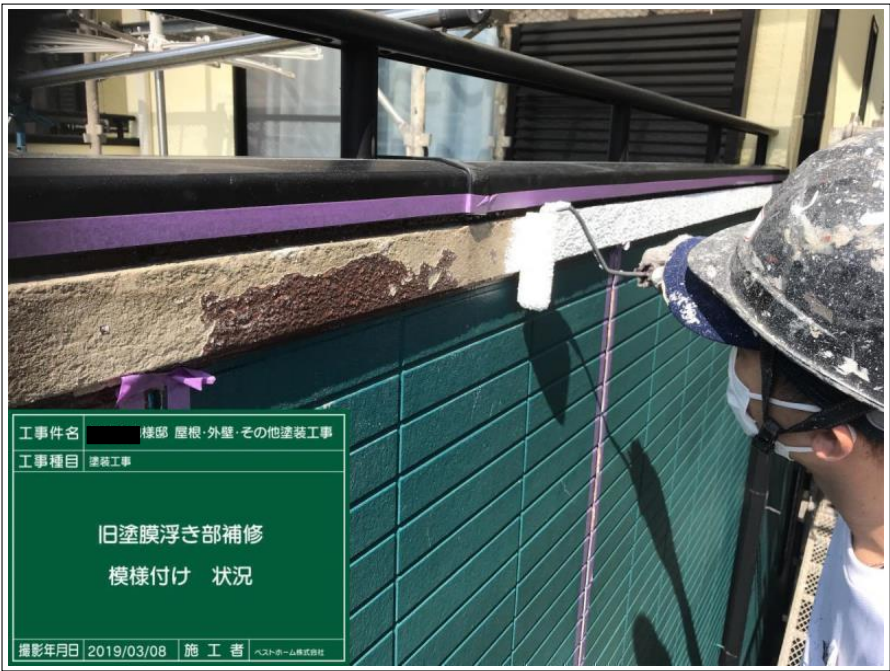
旧塗膜浮き部補修

下塗り

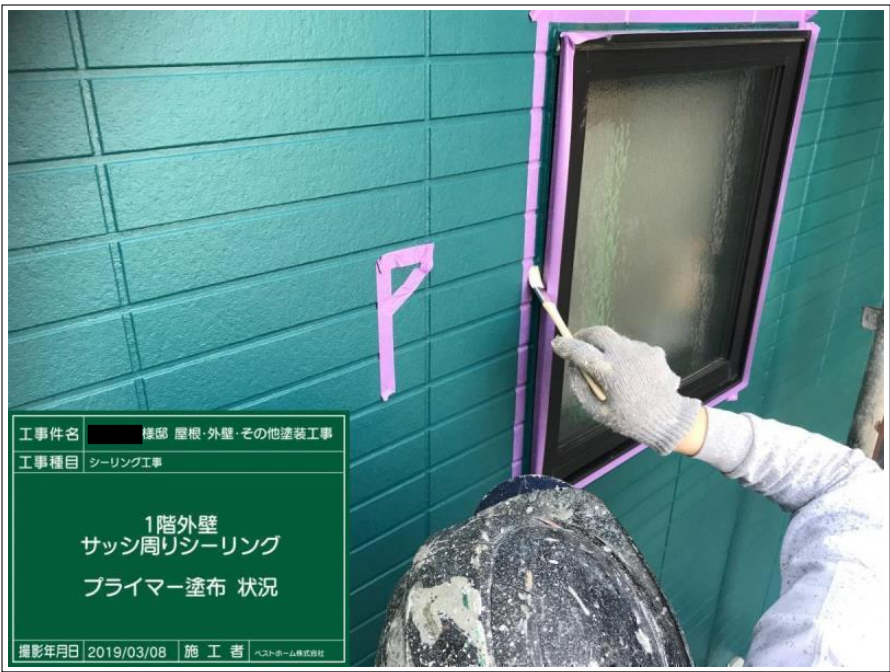
シーリング打ち増し

清掃

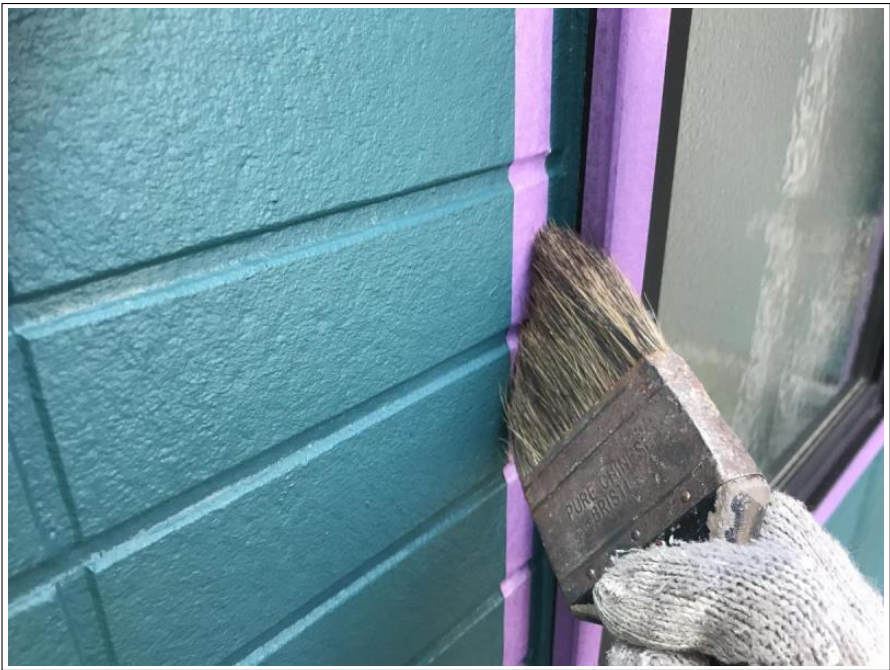
シーリング打ち増し

プライマー塗布

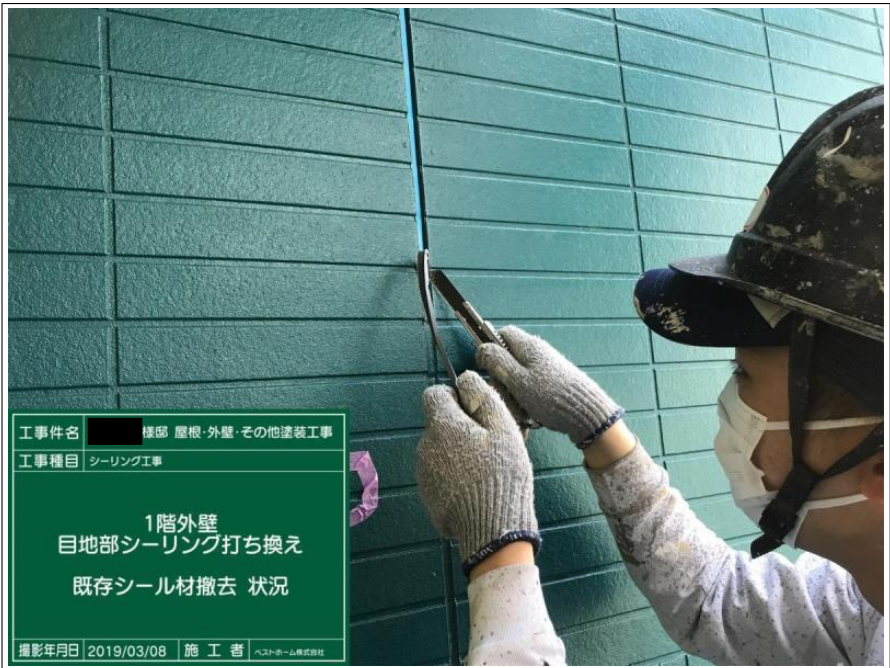
シーリング打替え

着工前

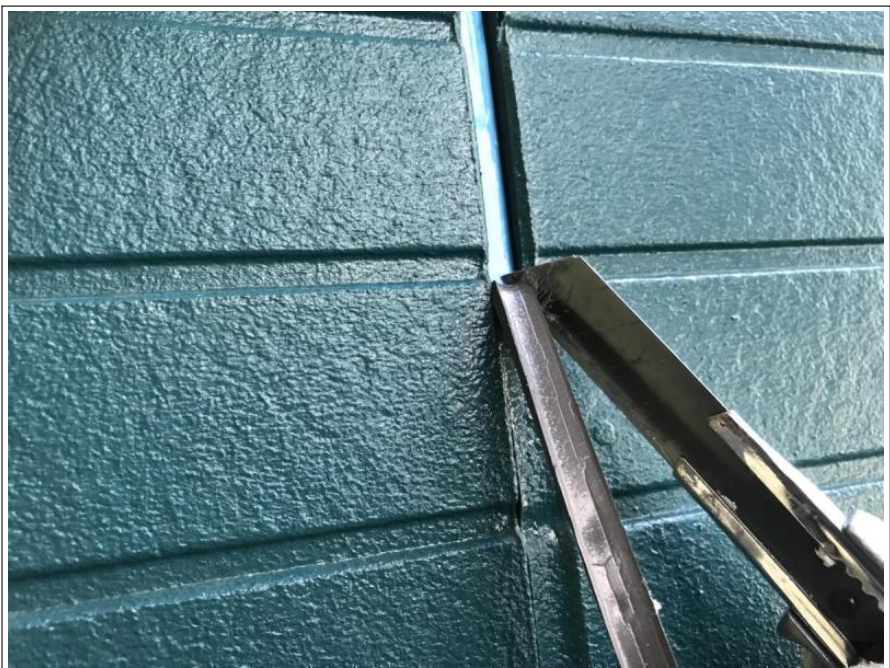
シーリング打替え

既存シール材撤去

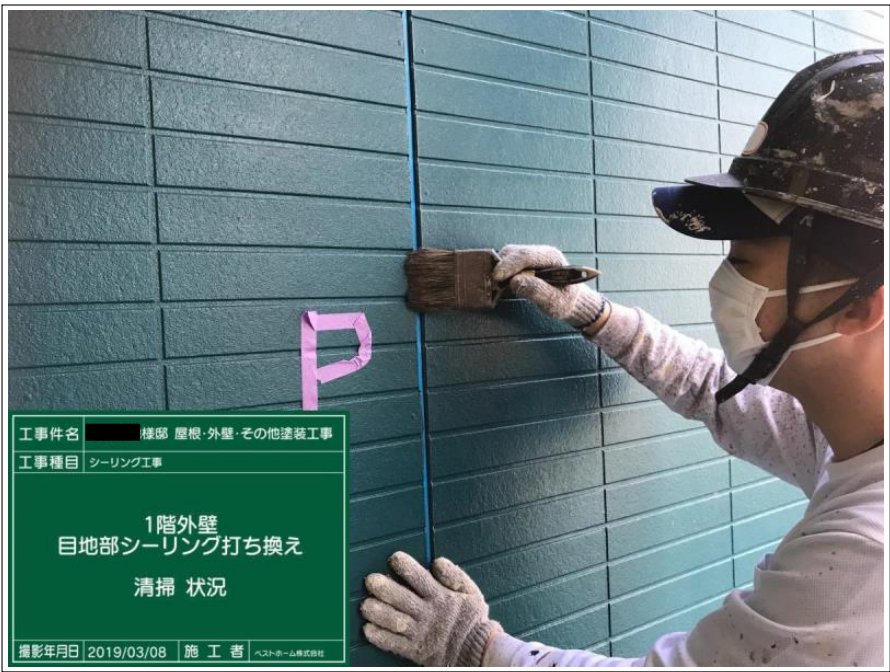
シーリング打替え

既存シール材撤去

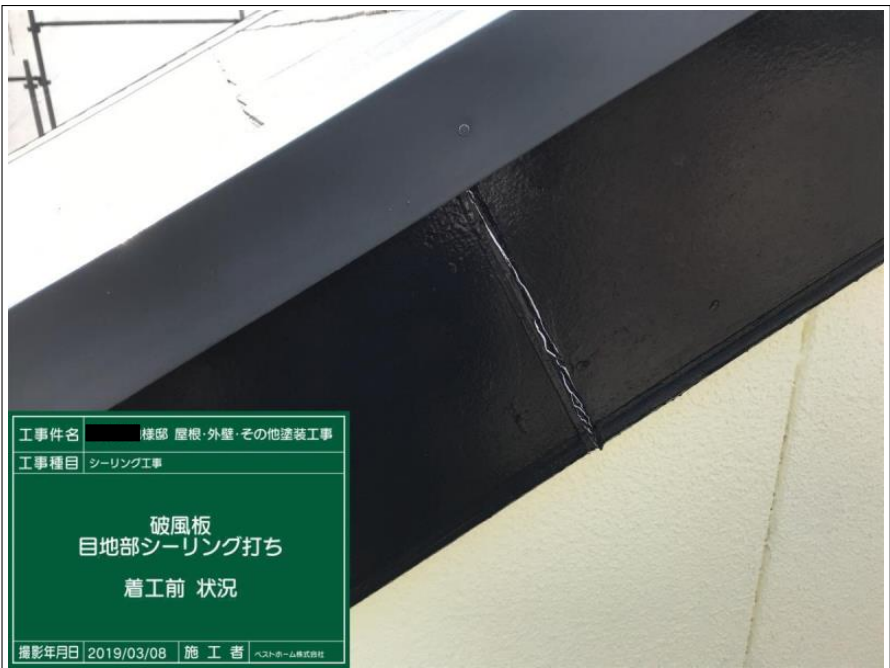
破風板

着工前

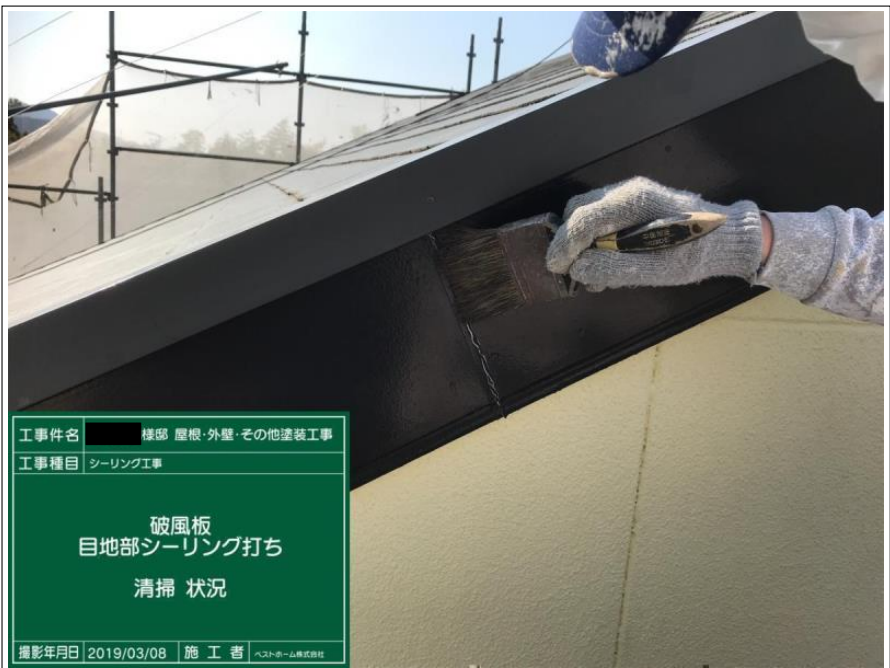
破風板

目地部シーリング打ち

着工前

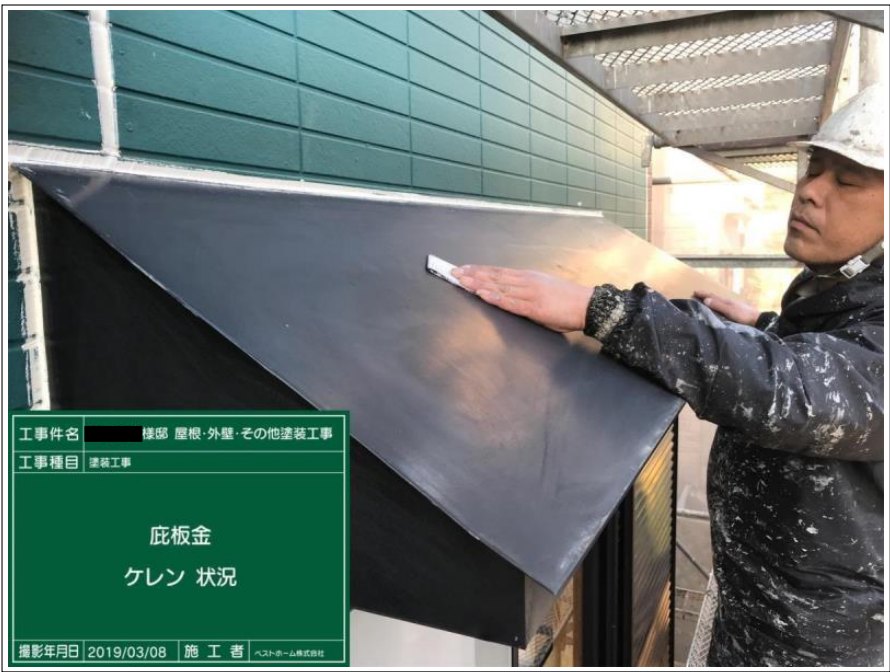
底板金

着工前
