工事写真報告書

工事箇所 屋根・外壁・その他 塗装

工事住所 福岡県 行橋市 南泉

工事施工者 ベストホーム株式会社

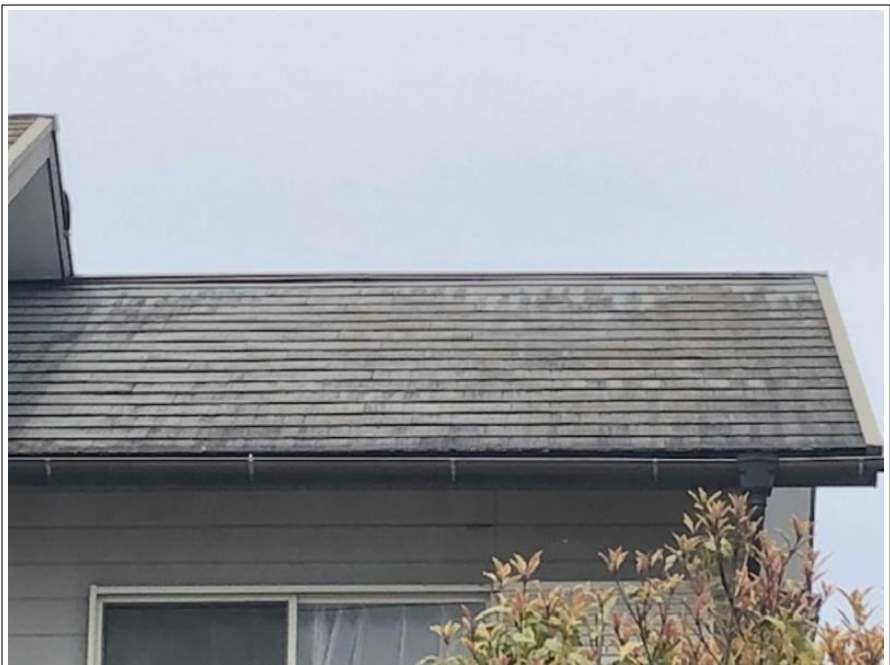
屋根

この素材はセメント:アスベスト(又は[°]ル[°]纖維)が85:15で作られています。

表面の塗装が新築当時はアクリル塗装を焼き付けており、7年ぐらい経過すると表面の防水効果が低下し、だんだん反りや割れが生じてきます。

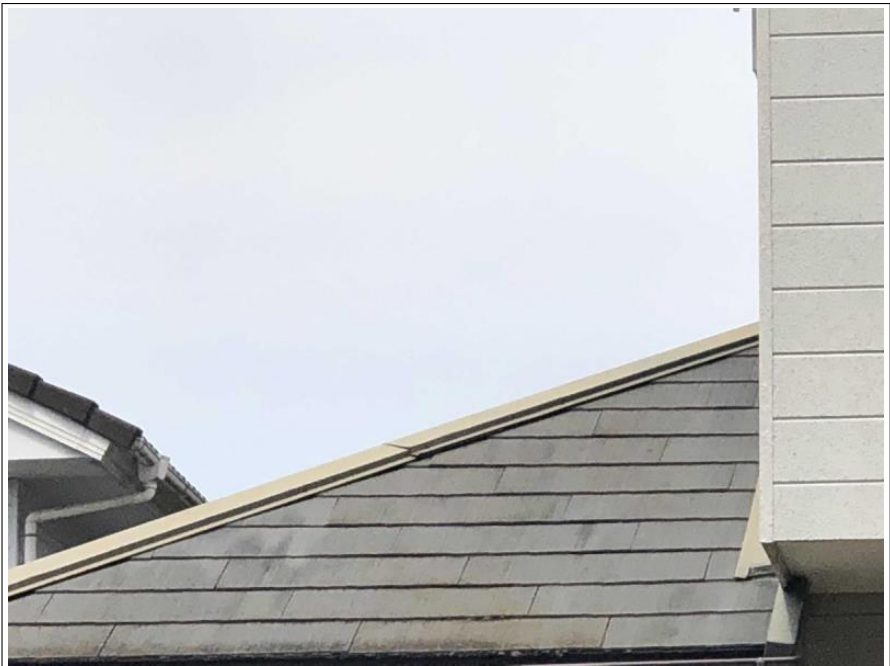
屋根

劣化し割れや反りがひどくなり葺き替えとなると、アスベストが入っているので処分費がかなりかかりますので、早めの塗装と維持をお勧めします。

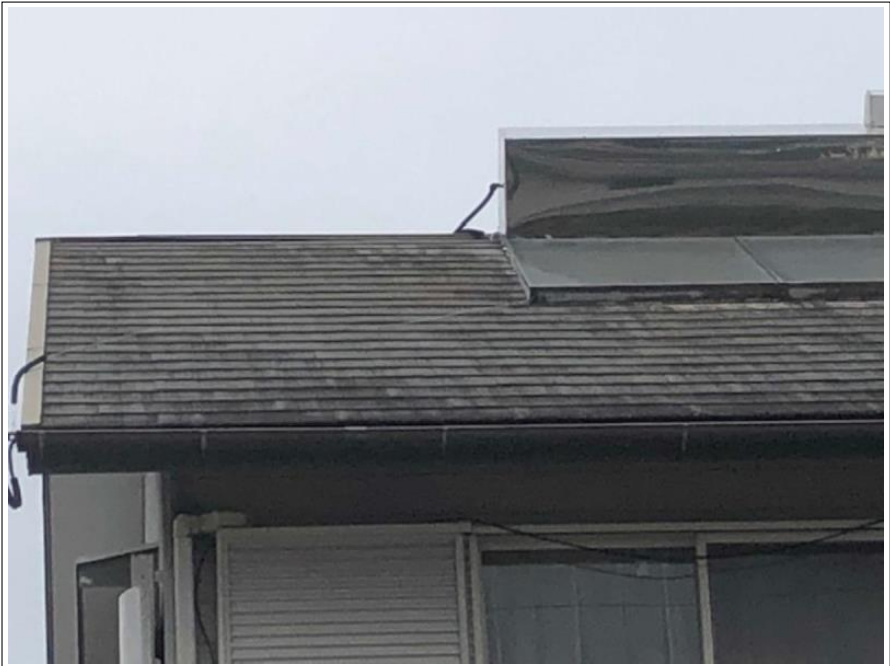
屋根

同上

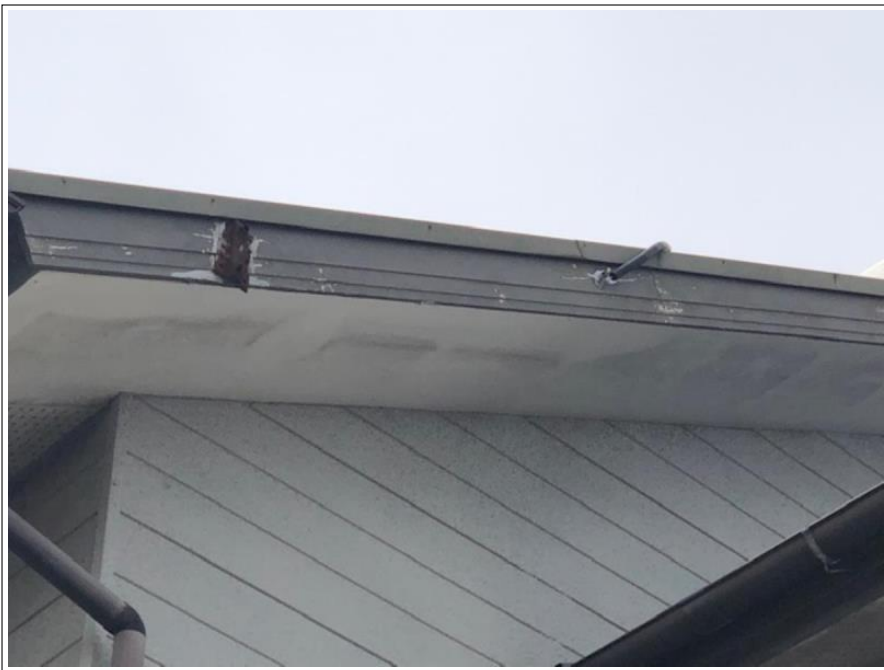
破風

経年劣化しています。

劣化すると腐食、お住まいの痛みにつながりますので、下塗り・上塗りをおこないます。

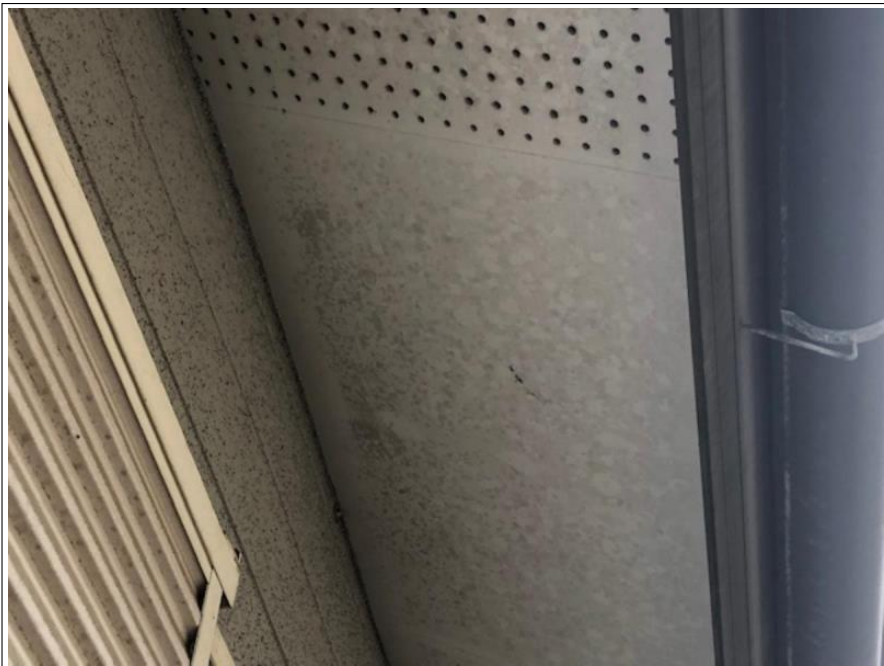
軒天

経年劣化しています。

この部分は、通気性の良い軒天専用の塗装をしていきます。

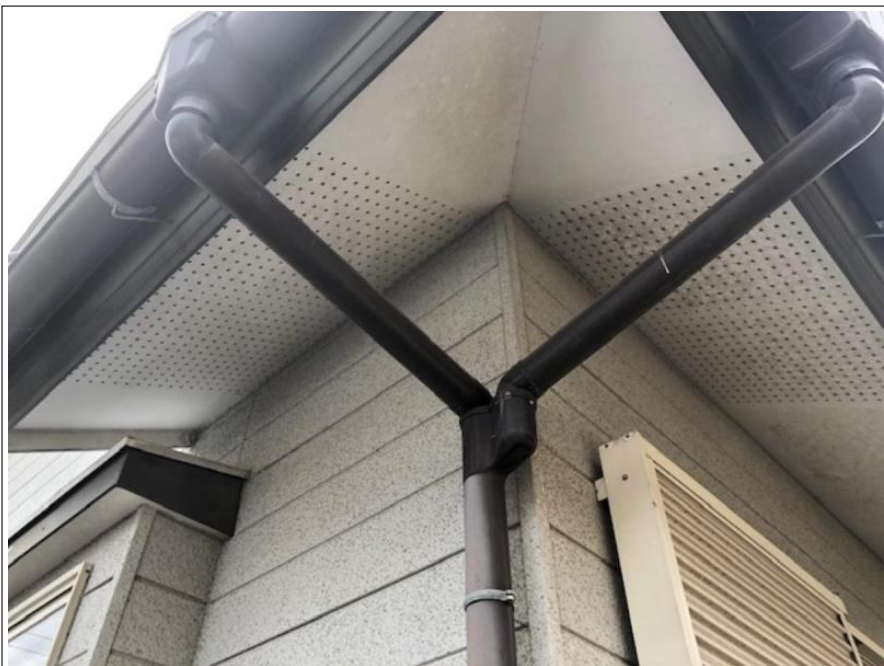
樋

この部分は塩ビ素材になります。

劣化すると割れが生じたりすることがありますので、塩ビ専用の下塗りをおこない塗装をしていきます。

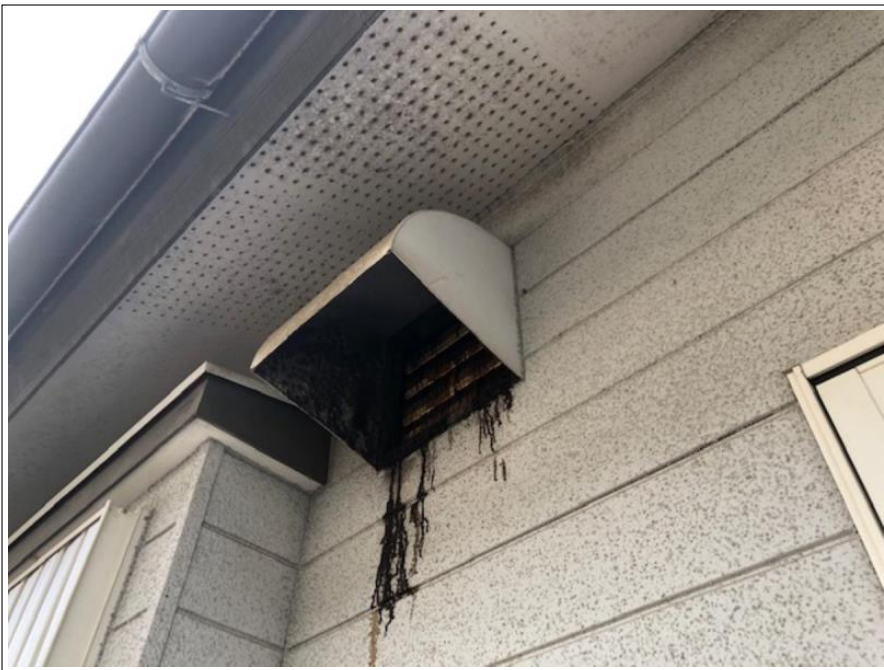
フード

こちらは鉄・スチール素材になります。

劣化進むと腐食やサビの発生がしてきますので、劣化が進む前のメンテナンスをお勧め致します。

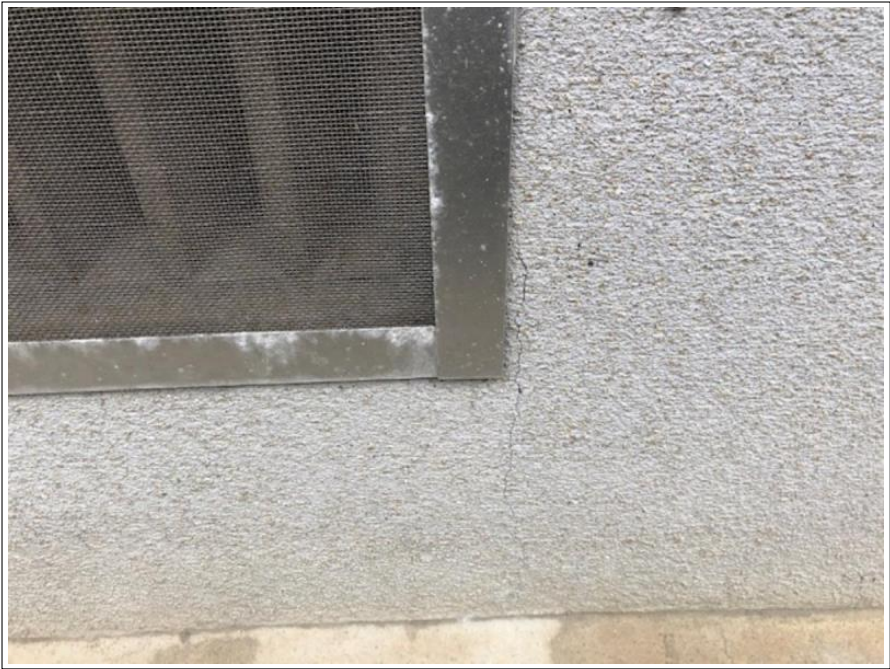
基礎

アルカリ性のコンクリートは空気中の二酸化炭素や酸性雨と結合することによって徐々に中性化されます。

中性化されたコンクリートは表面にヒビが入るだけでなく、内部の鉄筋の腐食や膨張につながり構造物の性能低下につながりますので、シーリング等で補修をおこないます。

0.3 mm以上のクラックは、シーリング材等での補修が必要になります。

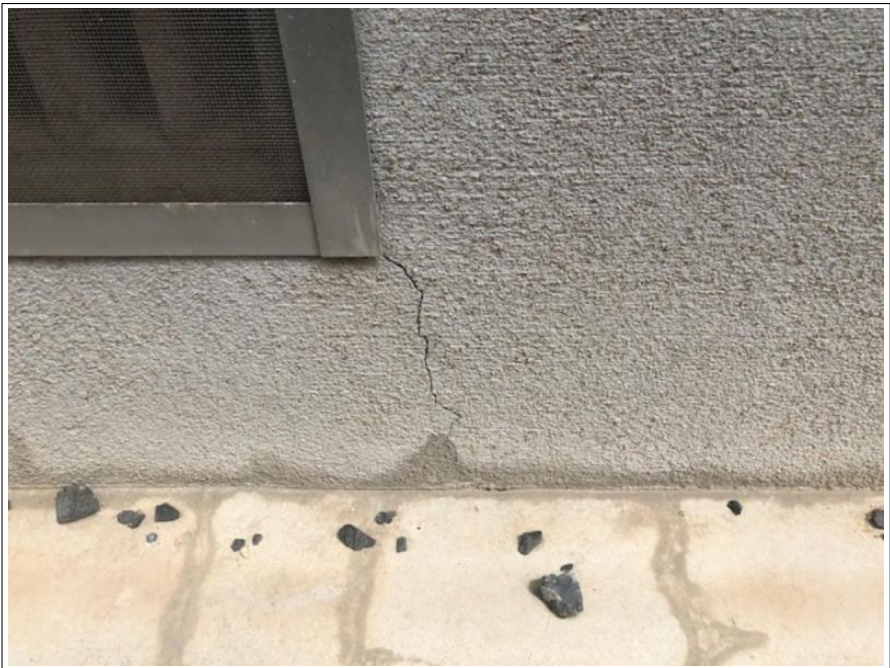
基礎

同上

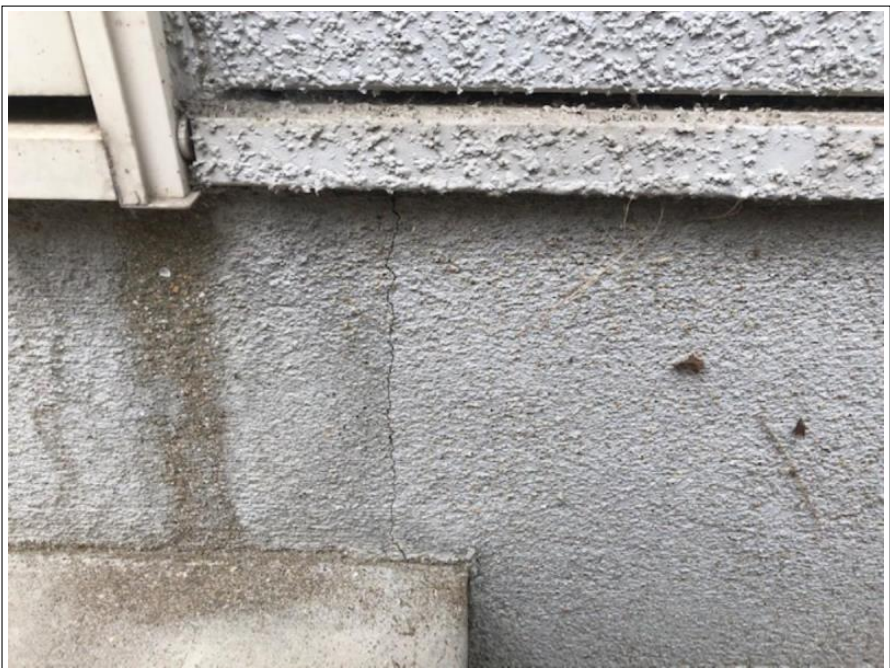
基礎

同上

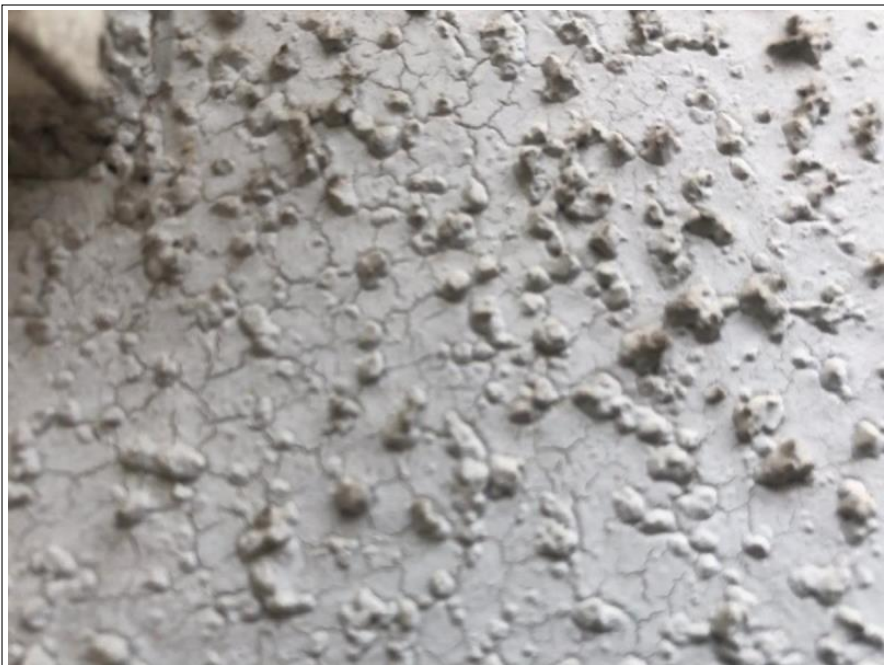
外壁 現状

塗装表面の劣化と塗膜のひび割れが全体的に見られます。

この状態になりますと、表面から水の浸入がおこり、外壁材や躯体の傷みにつながりますので、早めの塗装をお勧め致します。

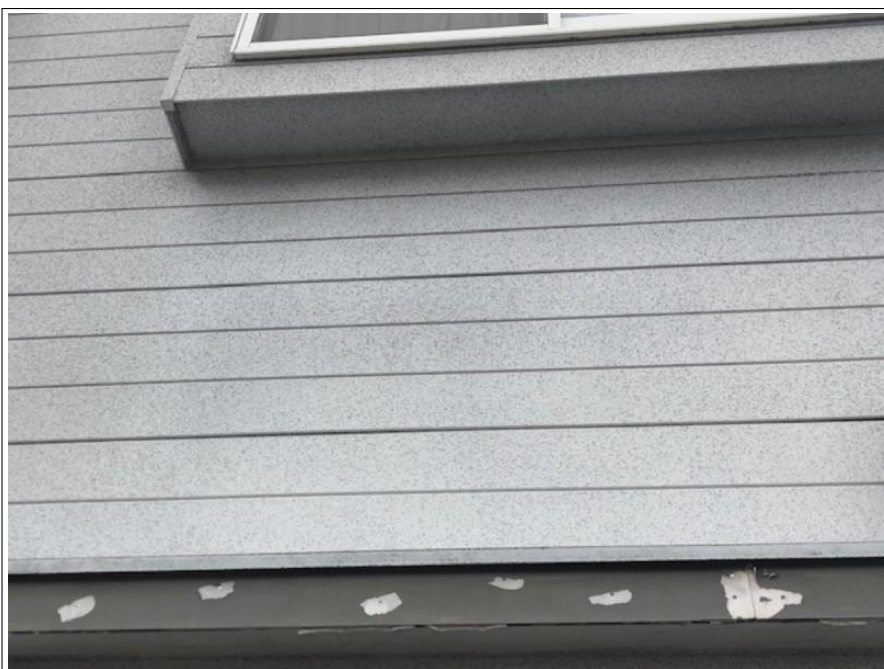
外壁 反り

外壁の劣化やクラック・シーリングの痛みが原因で外壁が水や湿気を吸って乾いてを繰り返し外壁が沿ってしまっています。

反ってしまうと二度と反りは戻らず、さらに反りがひどくなると割れ等も生じてきますので、ひどくなる前の塗装をお勧めします。

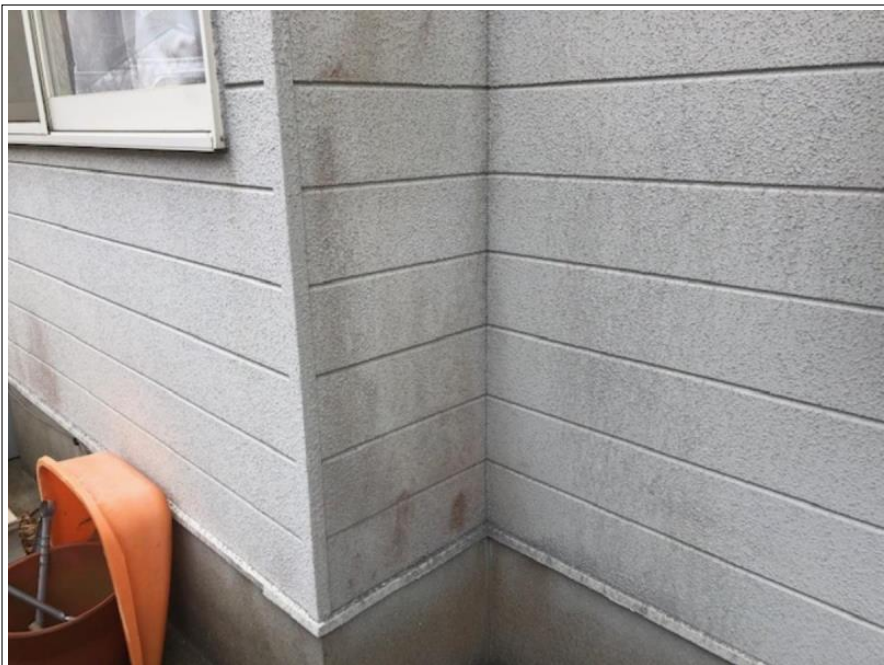
外壁 カビ発生

カビの発生が見られます。
カビの上にくら良い塗装をして
も、カビの根が残っている以上塗膜
を突き破って表面化してきますの
で、カビの根を抑える必要がありま
す。
