工事写真報告書

工事箇所 屋根・外壁・その他 塗装

工事住所 北九州市 小倉南区 守恒

工事施工者 ベストホーム株式会社

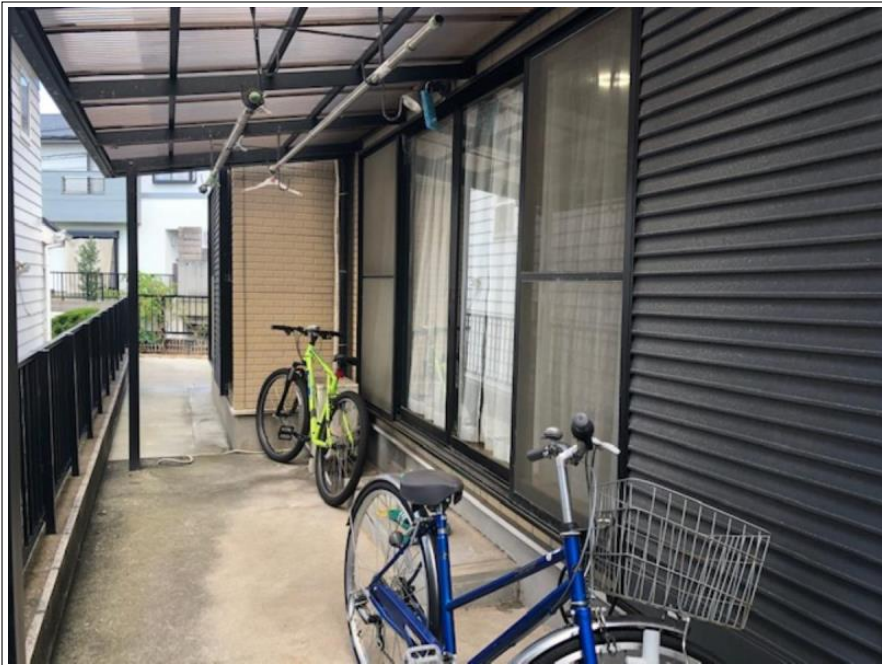
外観

テラスの屋根部分に関しましては、年数が経っており足場を組む際に屋根材を外すと、経年劣化している為割れる恐れがあります。

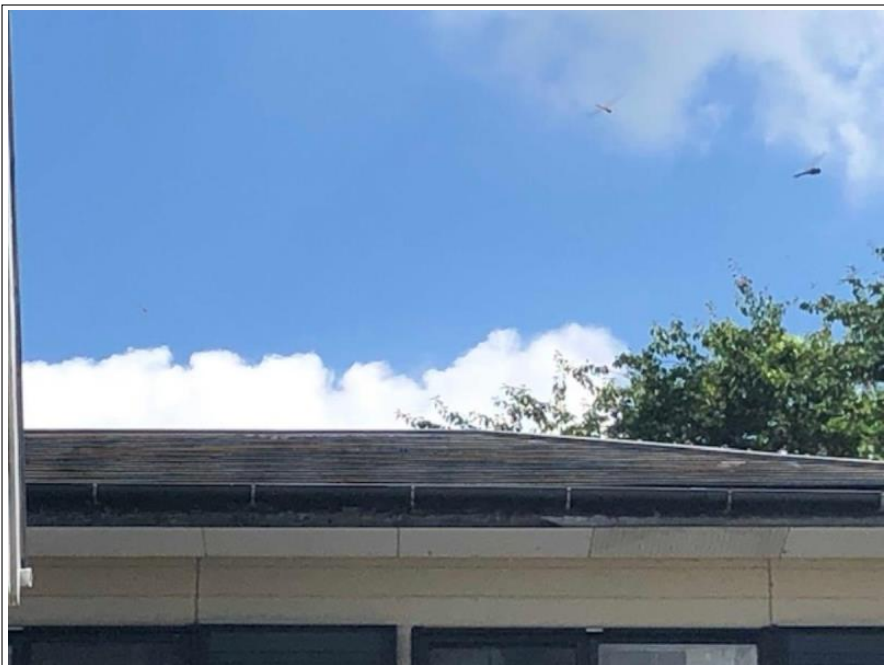
屋根

この素材はセメント:アスベスト(又は[°]ル[°]繊維)が85:15で作られています。

表面の塗装が新築当時はアクリル塗装を焼き付けており、7年ぐらい経過すると表面の防水効果が低下し、だんだん反りや割れが生じてきます。

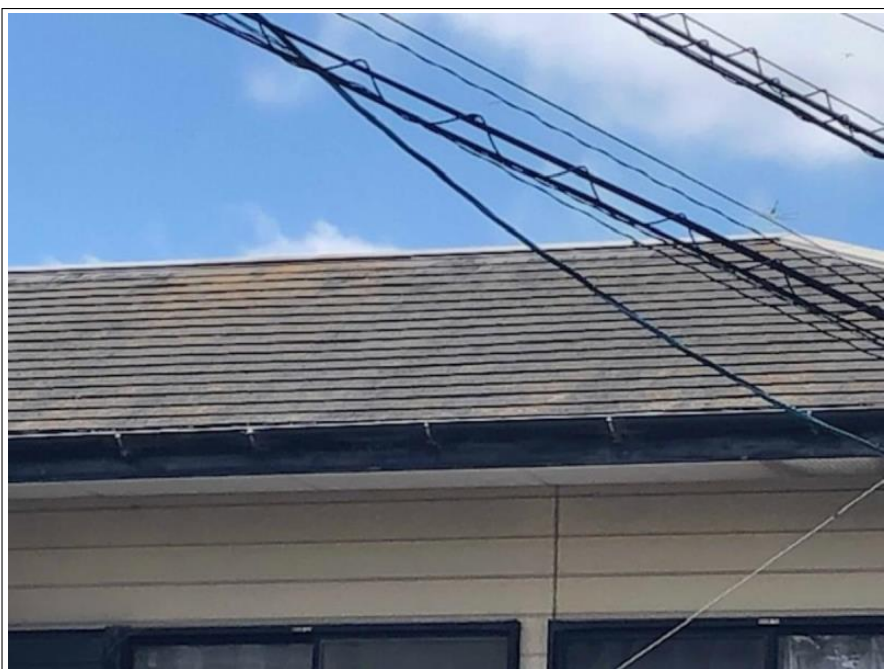
屋根

劣化し割れや反りがひどくなり葺き替えとなると、アスベストが入っているので処分費がかなりかかりますので、早めの塗装と維持をお勧めします。

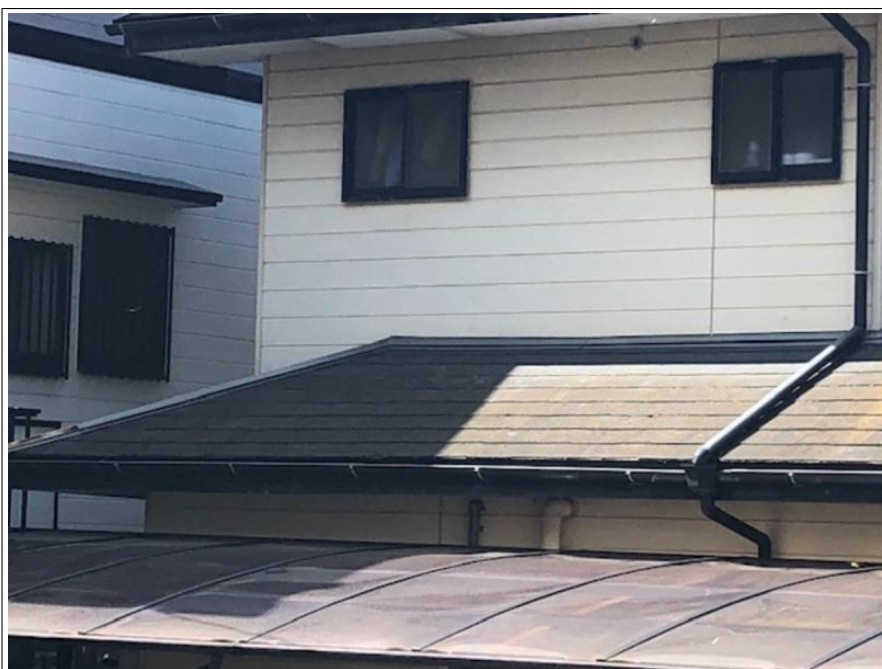
下屋根

カビの発生が見られます。
カビの上にくら良い塗装をして
も、カビの根が残っている以上塗膜
を突き破って表面化してきますの
で、カビの根を抑える必要がありま
す。

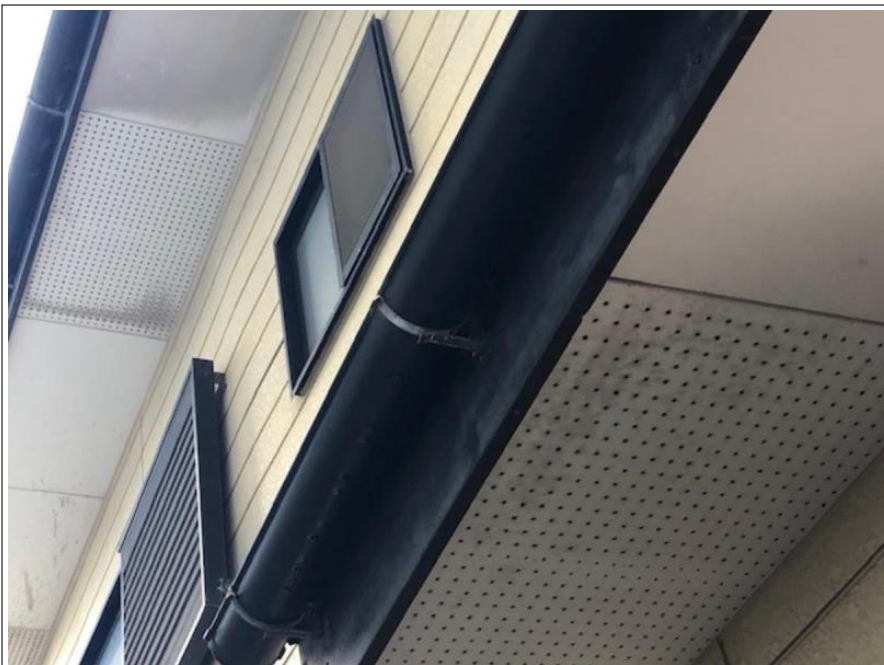
鼻隠し

経年劣化しています。

劣化すると腐食、お住まいの痛みにつながりますので、下塗り・上塗りをおこないます。

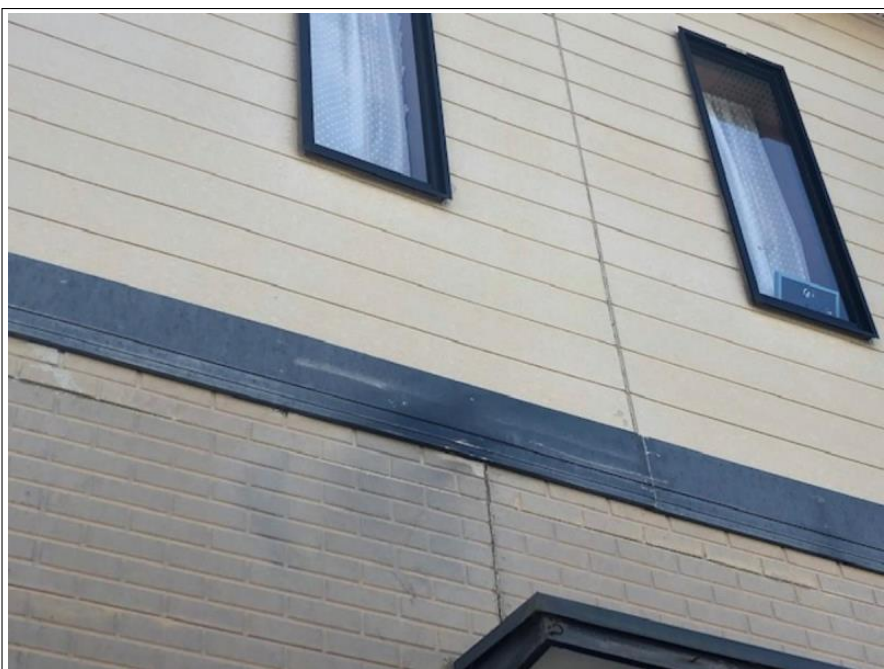
帯

つなぎ目の部分や表面の劣化が目立ちます。

この部分はケレン作業やシーリング補修等で下地処理をおこない、塗装をしていきます。

※帯の上部はシーリング三角打ちをする必要があります。

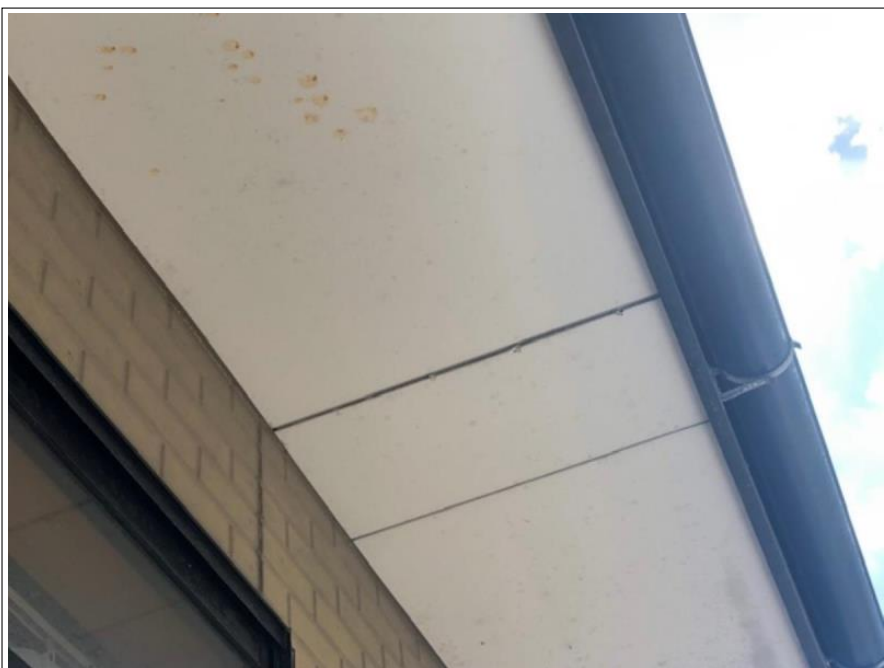
軒天

経年劣化しています。

この部分は、通気性の良い軒天専用の塗装をしていきます。

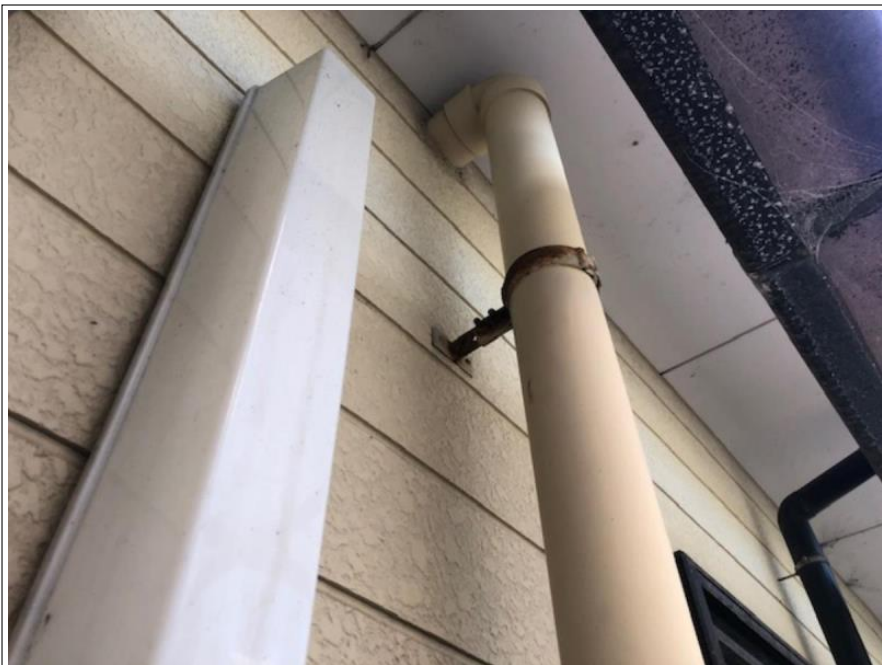
樋・ダクトカバー

この部分は塩ビ素材になります。
劣化すると割れが生じたりすることがありますので、塩ビ専用の下塗りをおこない塗装をしていきます。

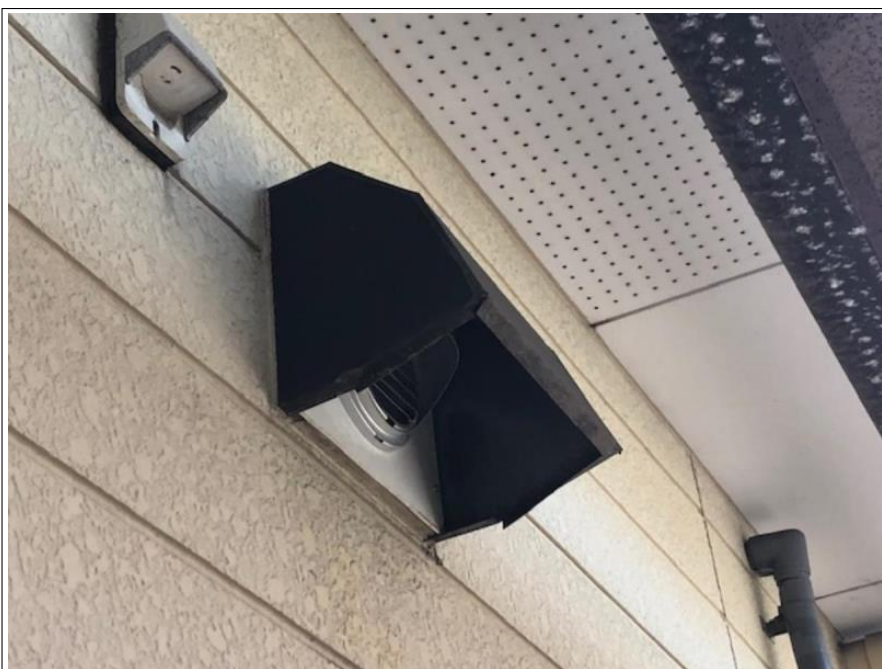
フード

こちらは鉄・スチール素材になります。
劣化進むと腐食やサビの発生がしてきますので、劣化が進む前のメンテナンスをお勧め致します。

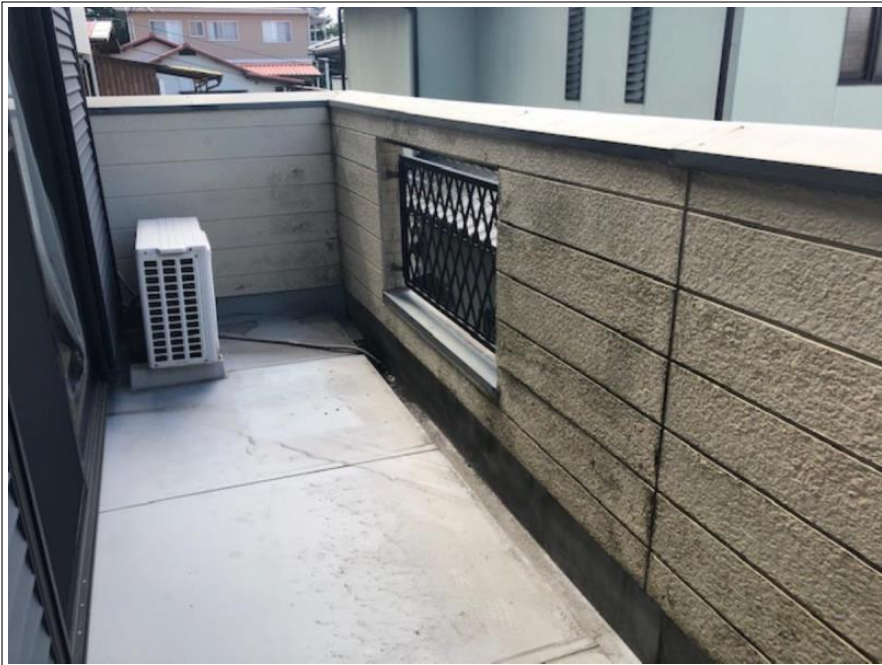
ベランダ

経年劣化しています。

劣化が進むと雨漏れの原因にもなりますので、雨漏れする前の保護塗装をお勧め致します。

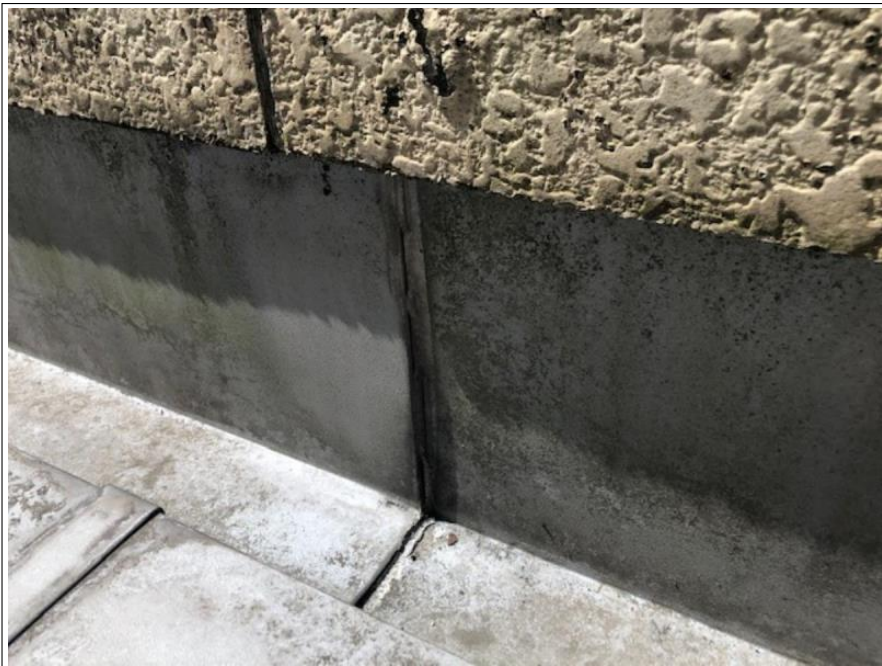
ベランダ

※つなぎめ部分の劣化が見られます。この部分はシーリング補修をおこない、塗装をしていきます。

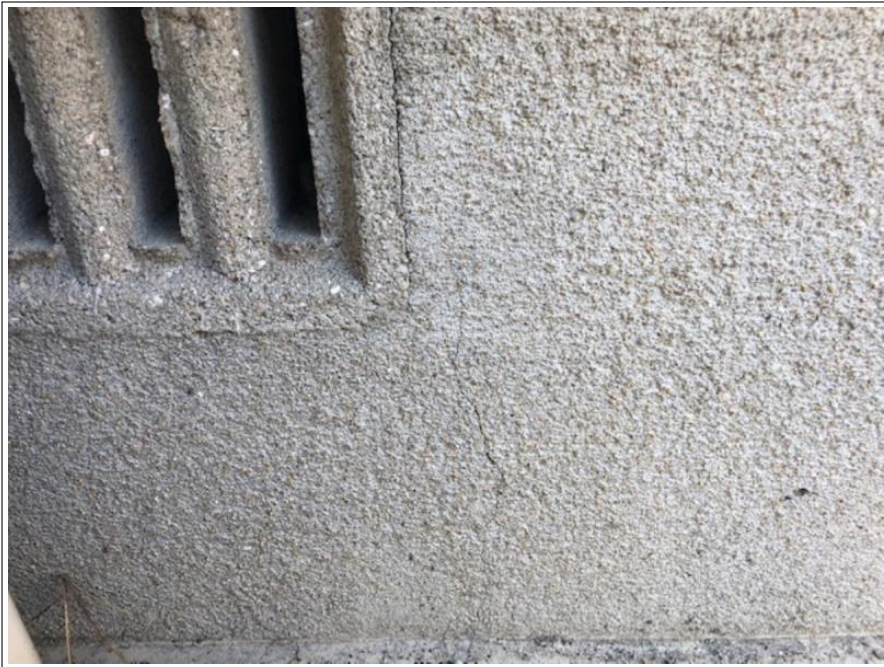
基礎

アルカリ性のコンクリートは空気中の二酸化炭素や酸性雨と結合することによって徐々に中性化されます。

中性化されたコンクリートは表面にヒビが入るだけでなく、内部の鉄筋の腐食や膨張につながり構造物の性能低下につながりますので、シーリング等で補修をおこないます。

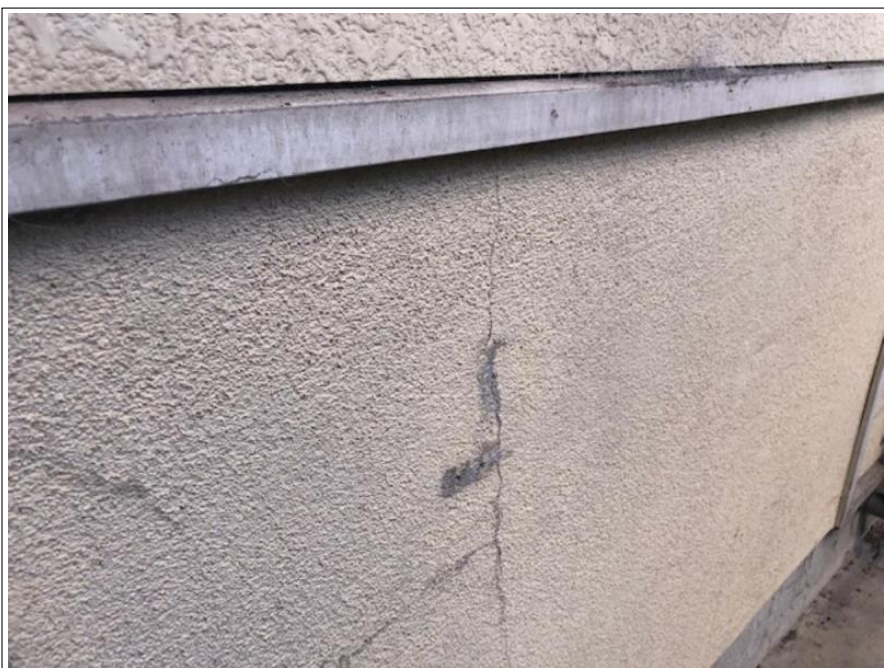
基礎

0.3mm以上のクラックは、シーリング材等での補修が必要になります。

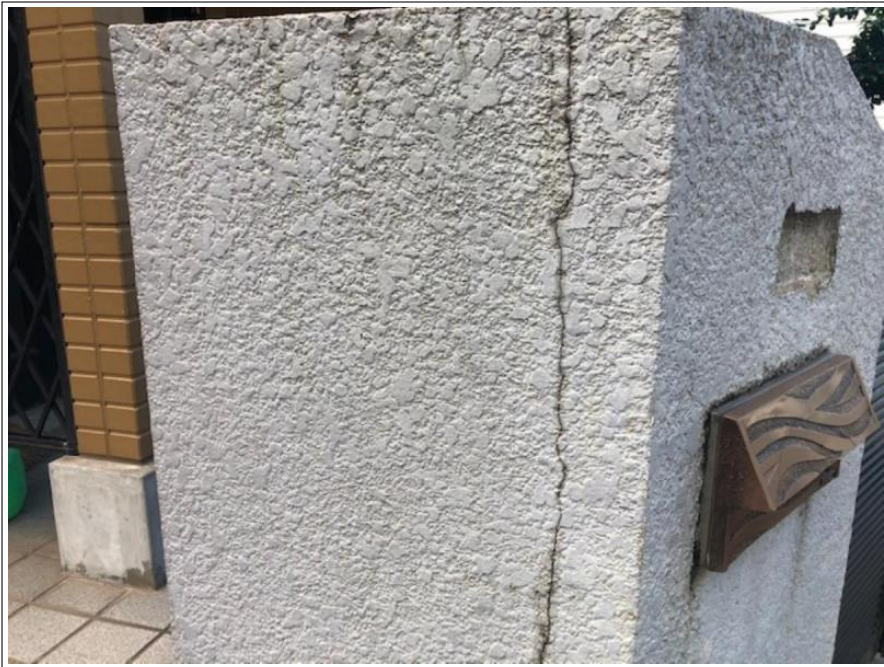
塀 クラック部

劣化している部分があります。
この部分から雨水や湿気、炭酸ガス
等が直接浸入し躯体・ボードの痛み
や建物の寿命に繋がりますので、下
塗りやシーリング材等で補修をおこ
ない、塗装をしていきます。

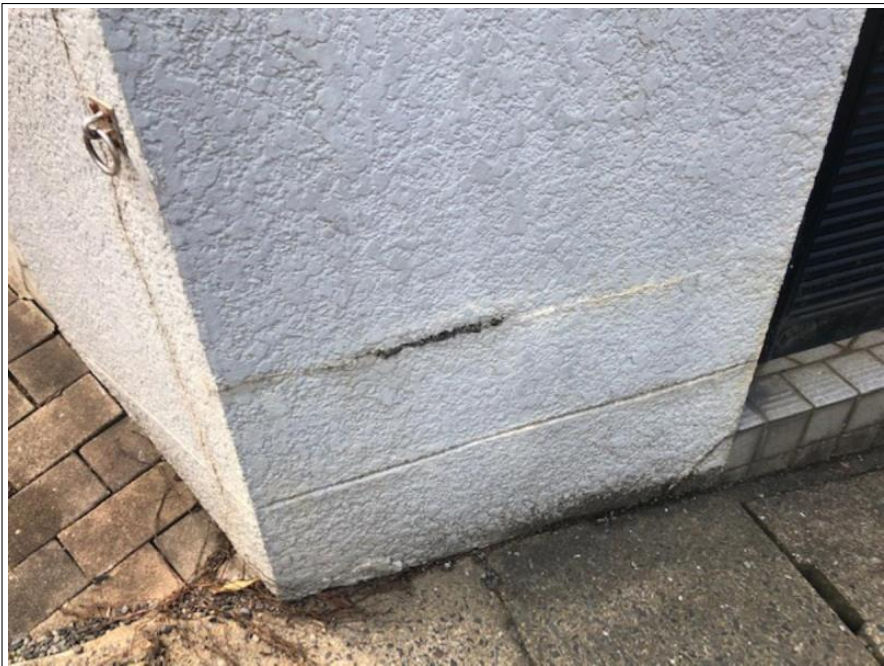
塀

※エフロレッセンス（セメント灰
汁）が見られます。
可能な限り除去し、塗装をおこない
ます。

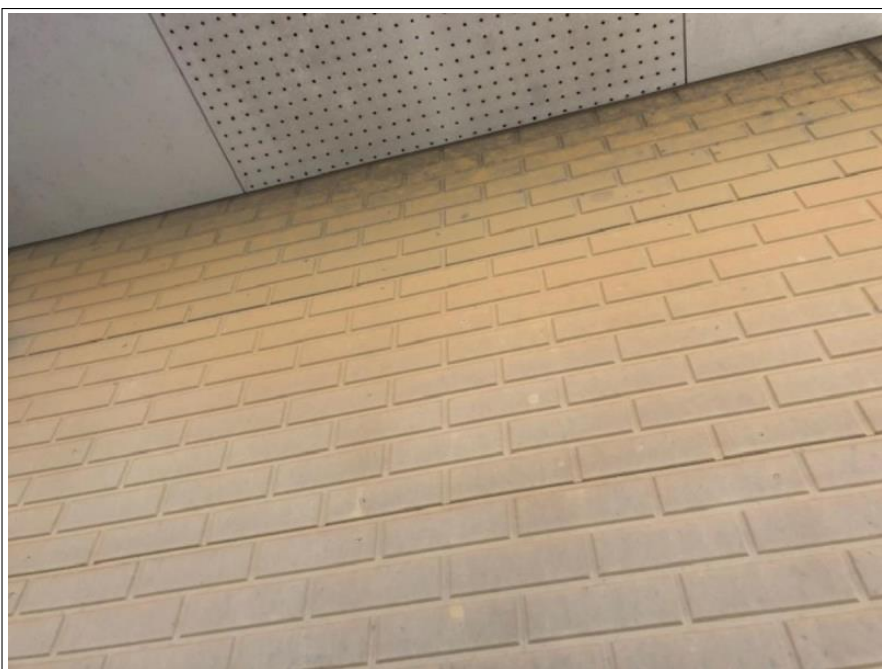
外壁 反り

外壁の劣化やクラック・シーリングの痛みが原因で外壁が水や湿気を吸って乾いてを繰り返して外壁が沿ってしまっています。

反ってしまうと二度と反りは戻らず、さらに反りがひどくなると割れ等も生じてきますので、ひどくなる前の塗装をお勧めします。

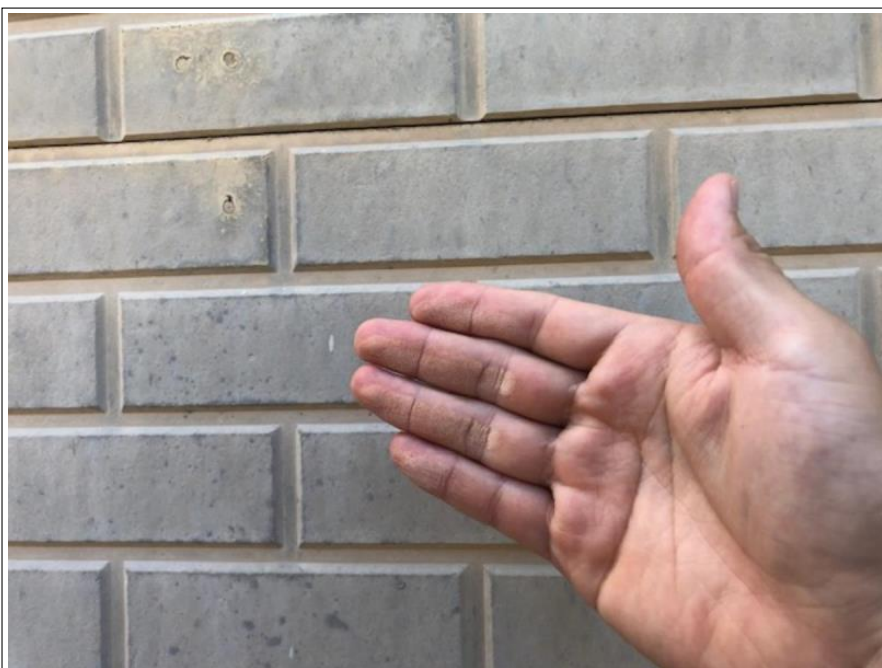
外壁 現状

紫外線などにより塗膜の表面が劣化し、チョークの粉状のような状態になっています。この状態になると表面から水や湿気を吸い込んでしまい、外壁や中の躯体の痛みにつながりますので、早めの塗装をお勧めします。

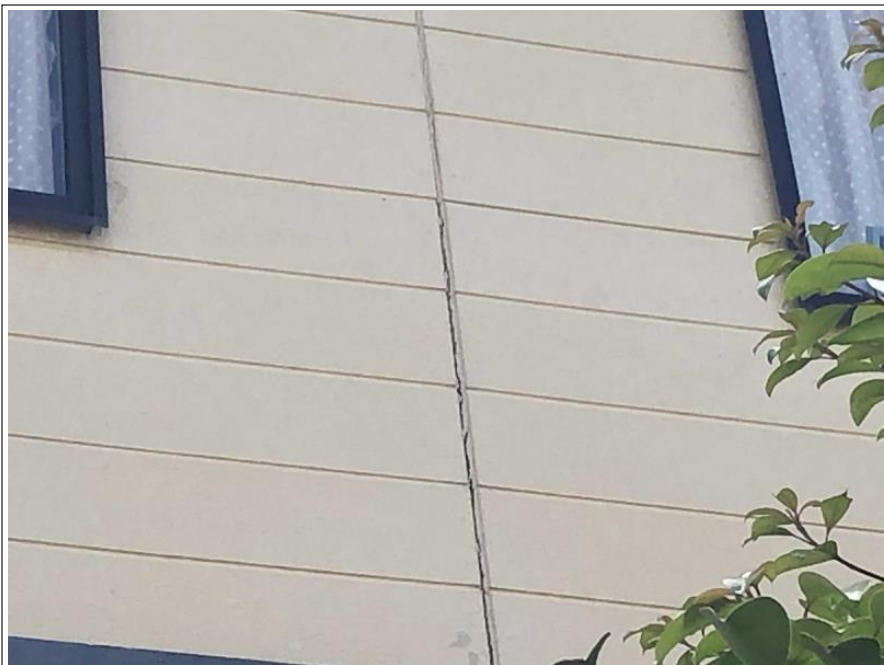
外壁 ボードシーリング劣化部

劣化している部分があります。
この部分から雨水や湿気、炭酸ガス
等が直接侵入し躯体・外壁の痛みや
建物の寿命につながりますので、
ボードシーリング部は打替えをおこ
ない塗装をしていきます。

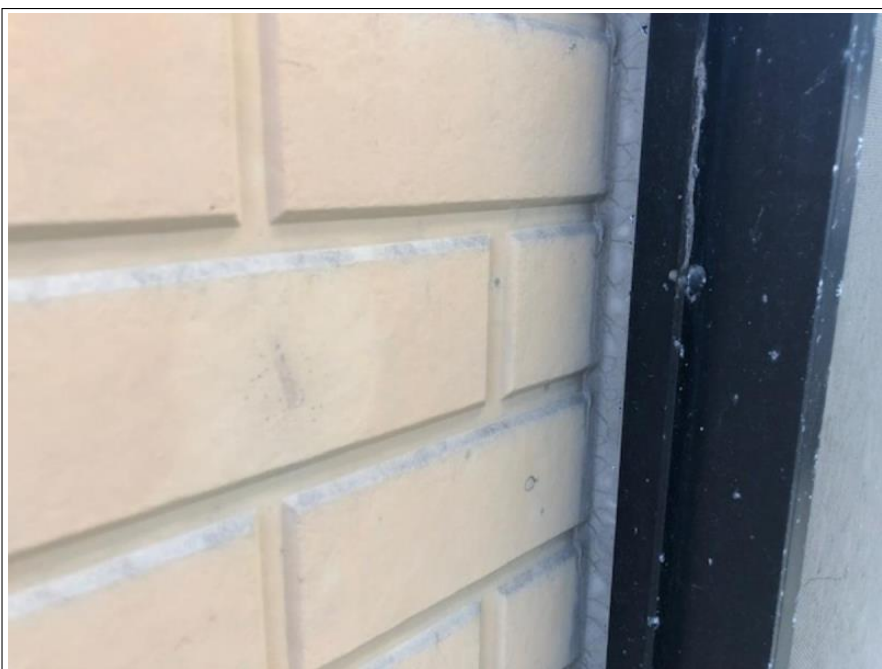
外壁 サッシ廻りシーリング部

サッシ廻りも劣化しています。この部分は深く撤去の際にサッシや外壁を痛めたり、打替え後に雨漏れしてくる場合がありますので、打増しをおこない塗装をしていきます。

※現状雨漏れしている場合は、打替え施工が必要になります。

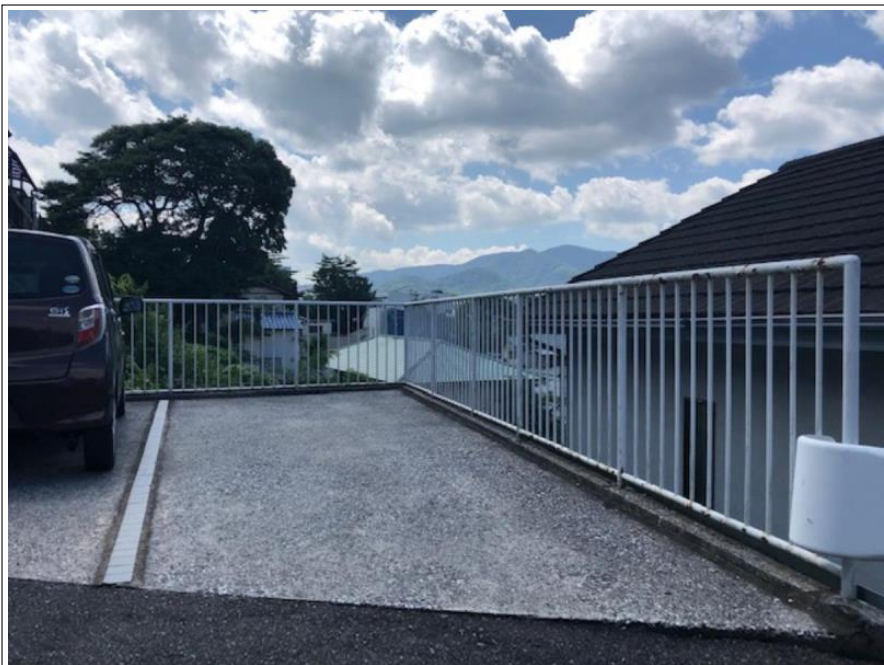
駐車場 手摺り

こちらは鉄・スチール素材になります。

劣化進むと腐食やサビの発生がしてきますので、劣化が進む前のメンテナンスをお勧め致します。
