# 工事写真報告書

工事名 匿名希望 様邸

工事箇所 屋根・外壁・その他塗装

工事施工者 ベストホーム株式会社

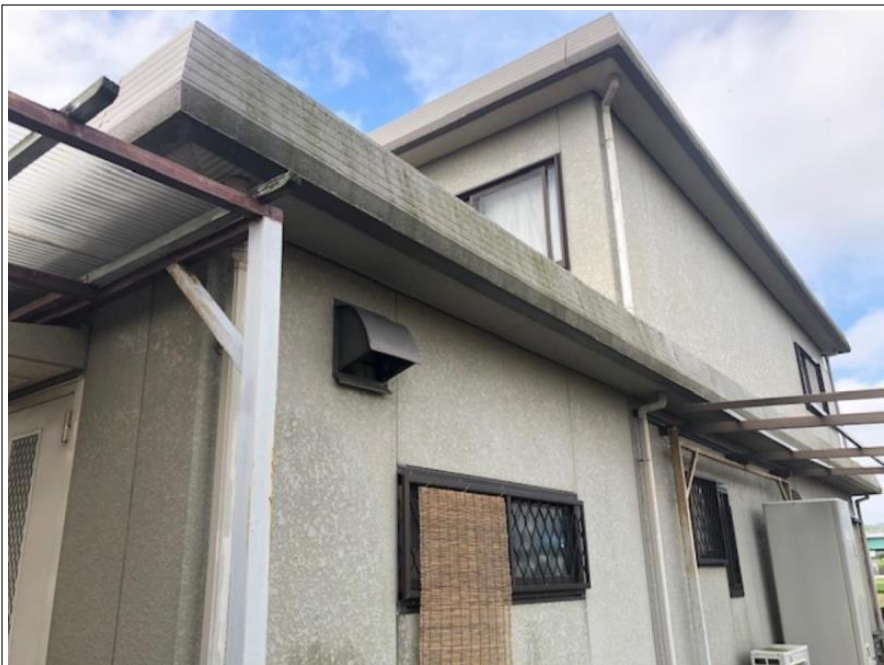
テラスの屋根部分に関しましては、  
年数が経っており足場を組む際に屋  
根材を外すと、経年劣化している為  
割れる恐れがあります。

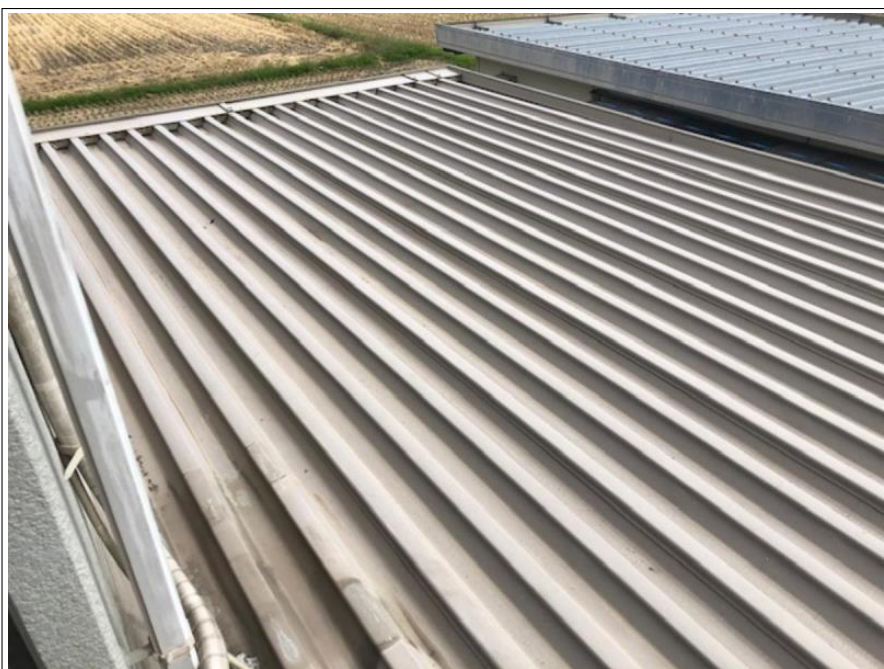
## 折板屋根

鉄・スチール素材の上にシートを施している屋根になります。

劣化が進み表面のシートが剥がれてくると、サビの腐食が進むと穴が開き、雨漏れの原因や補修費がかなりかかってきますので、早めの塗装をお勧め致します。

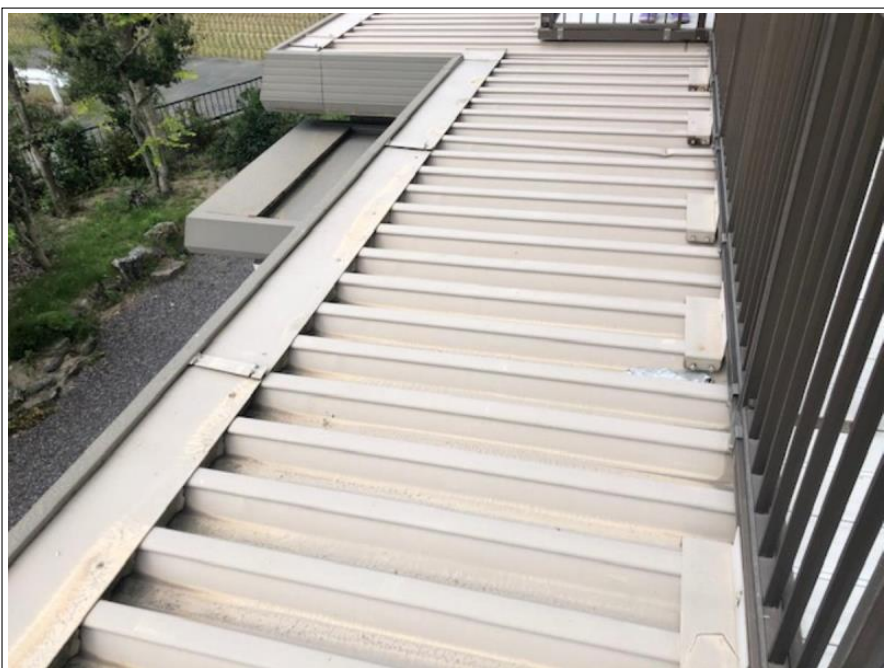
## 折板屋根

※下塗の選択ミスによる不具合

- ・密着不慮による早期剥れ
- ・シートと下塗との相性が悪く表面のべたつきからの塗膜汚染
- ・塗膜の縮れ

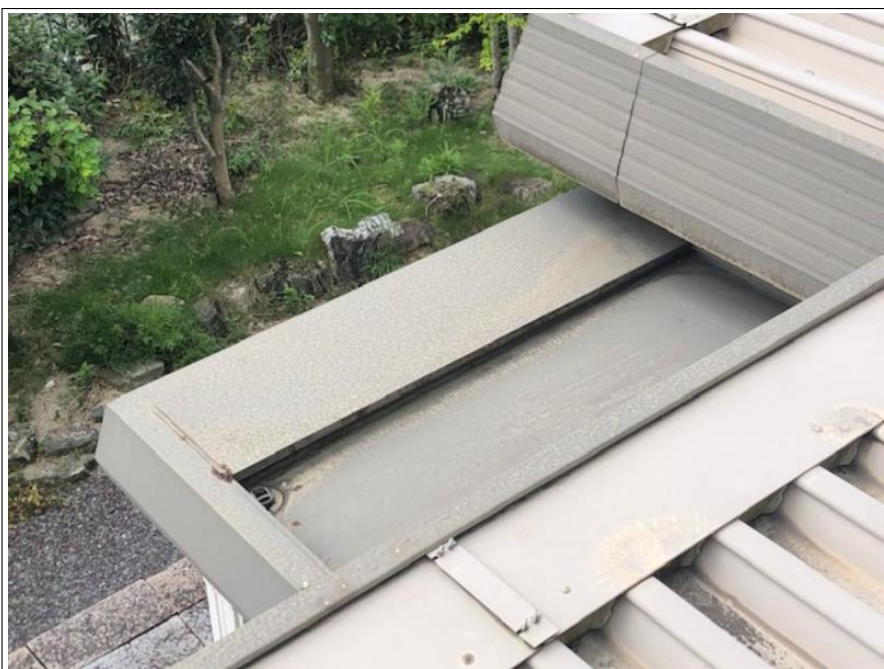
## 玄関屋根

屋根と玄関屋根の間がかなり狭い為、ローラーや刷毛が入る部分までの塗装となります。

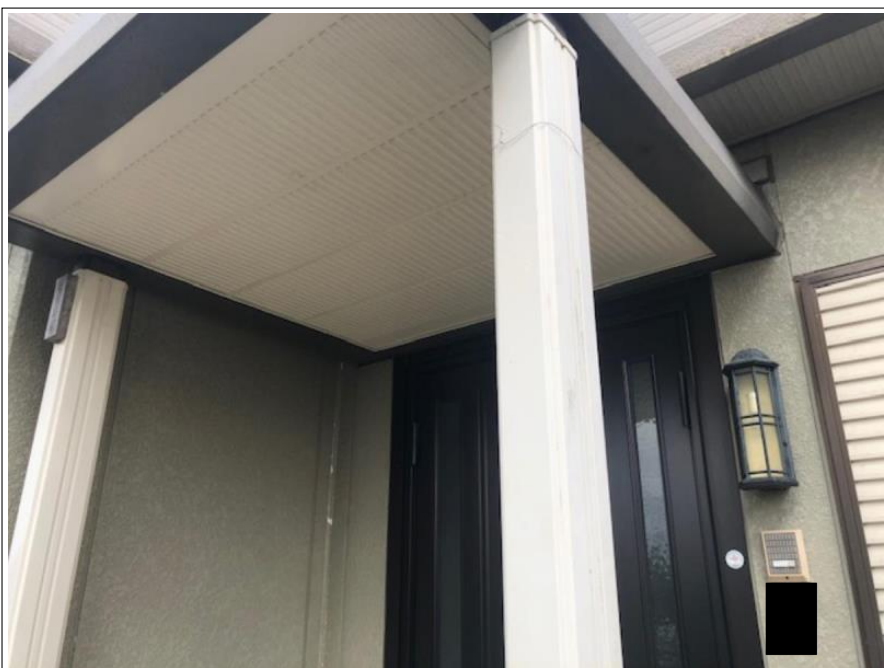
## 玄関柱（アルミ製）

こちらはアルミ素材で基本的には塗装不可の部分になりますが、施工する場合はミツチャクロン及びその他下塗りを塗布し、上塗りを施工していきます。

※剥離する可能性があります

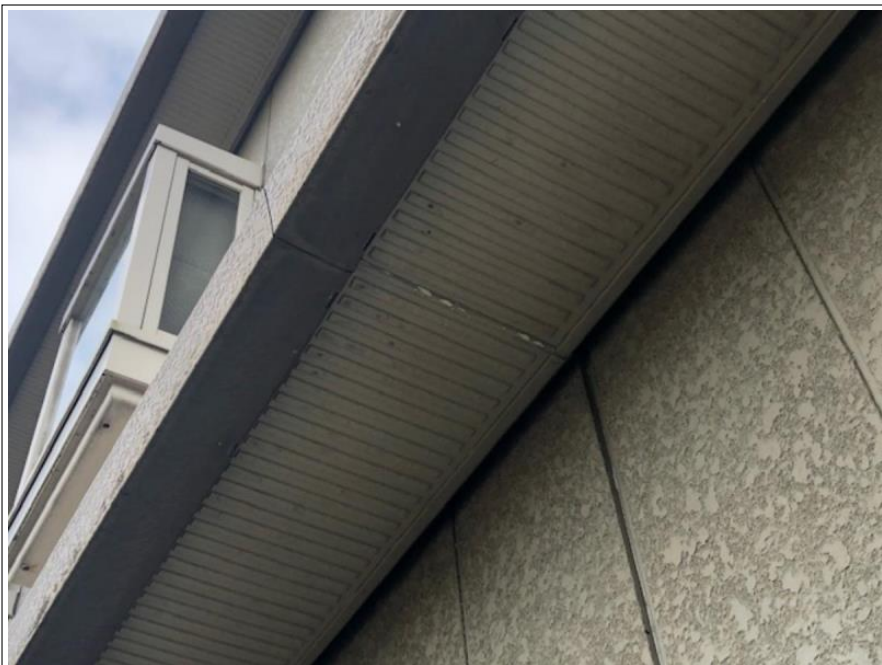
**軒天**

経年劣化しています。

この部分は、通気性の良い軒天専用の塗装をしていきます。

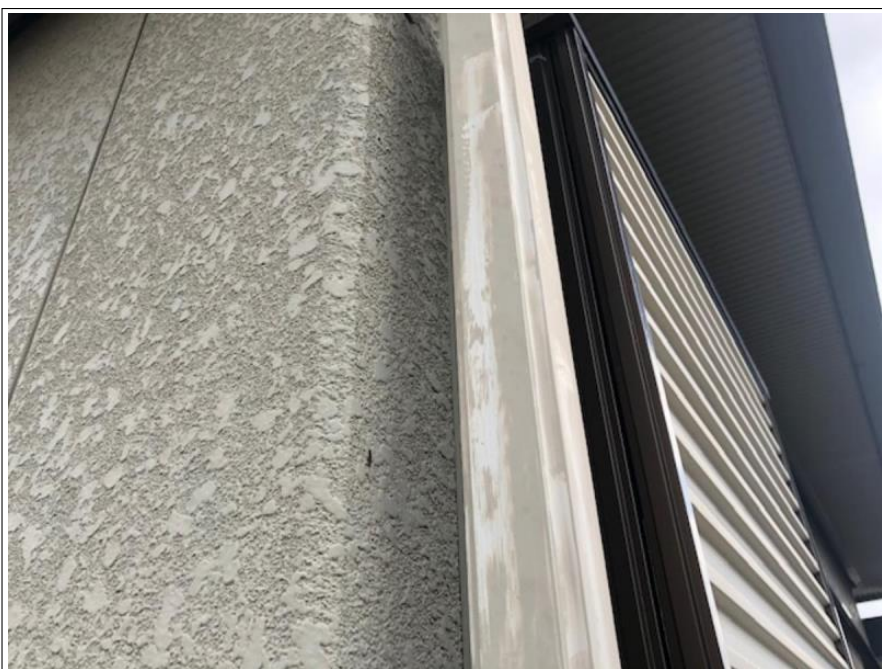
**外壁 樋・ダクトカバー**

この部分は塩ビ素材になります。劣化すると割れが生じたりすることがありますので、塩ビ専用の下塗りをおこない塗装をしていきます。

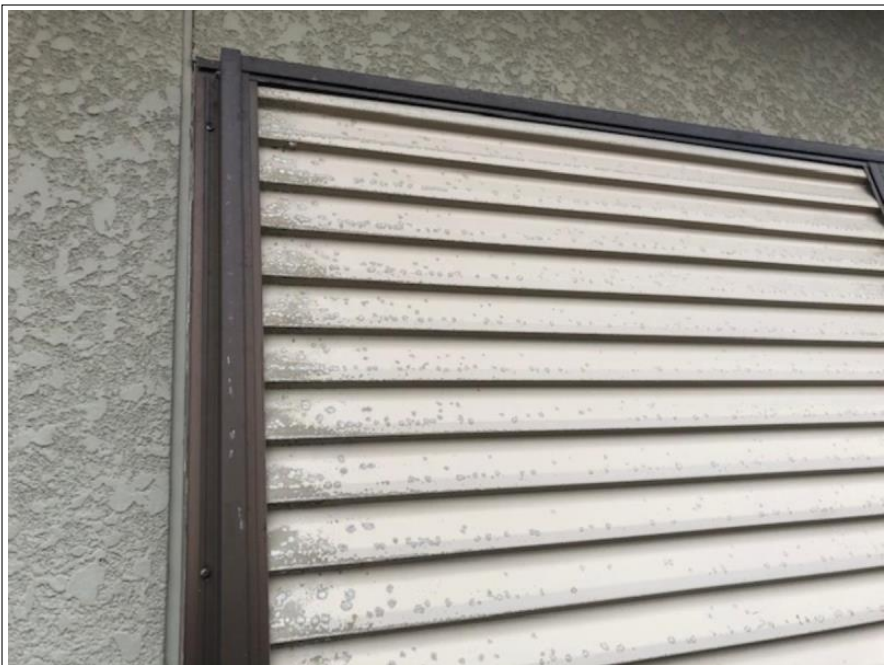
## 雨戸

こちらは鉄・スチール素材になります。

劣化進むと腐食やサビの発生がしてきますので、劣化が進む前のメンテナンスをお勧め致します。

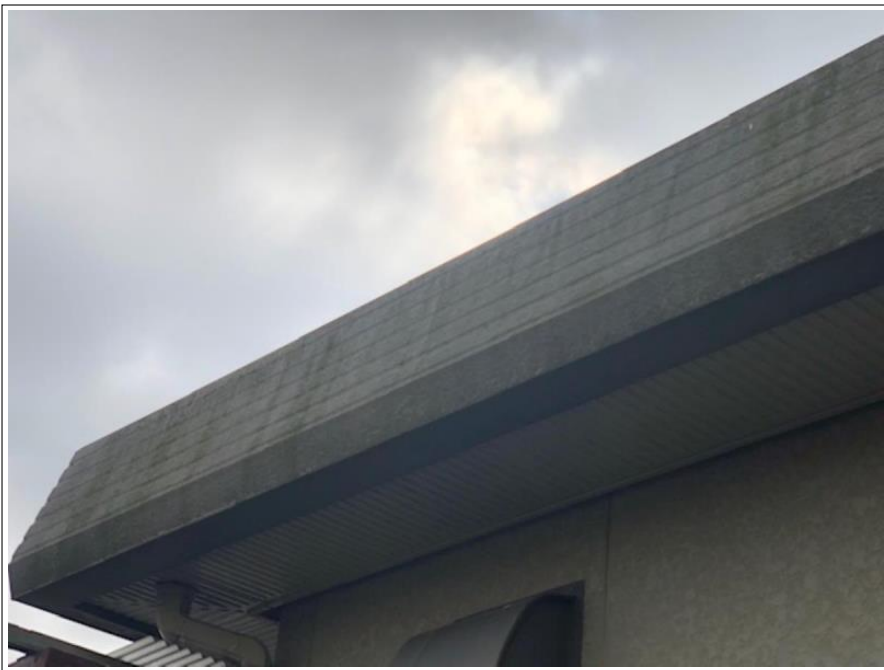
パラペット

※屋根と同様に特殊なシートを施しておりますので、専用の下塗等が必要になります

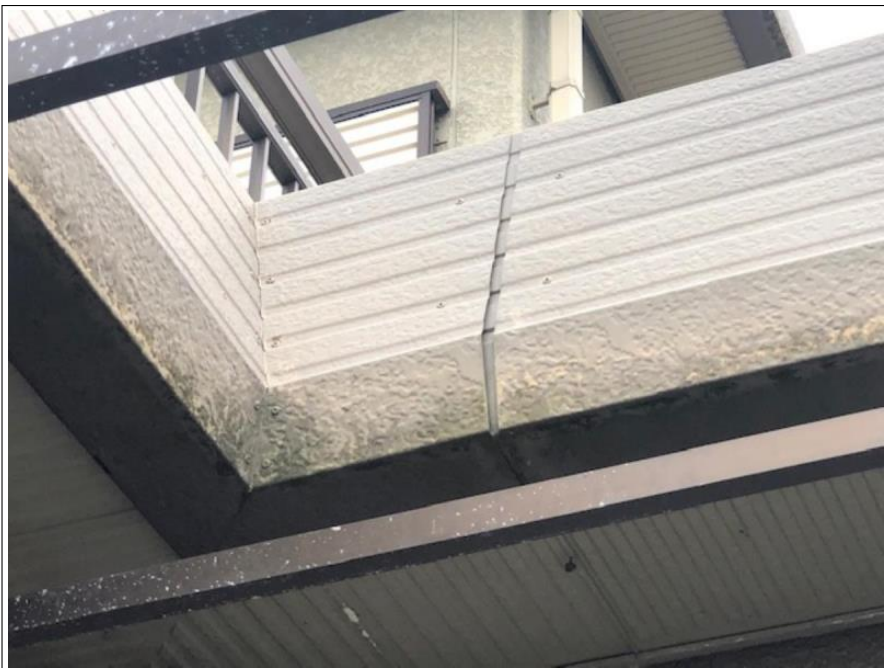
パラペット

※この部分は新築時に元々隙間は空いており、年数と共に広がっている部分なので、特に埋める必要はございません。

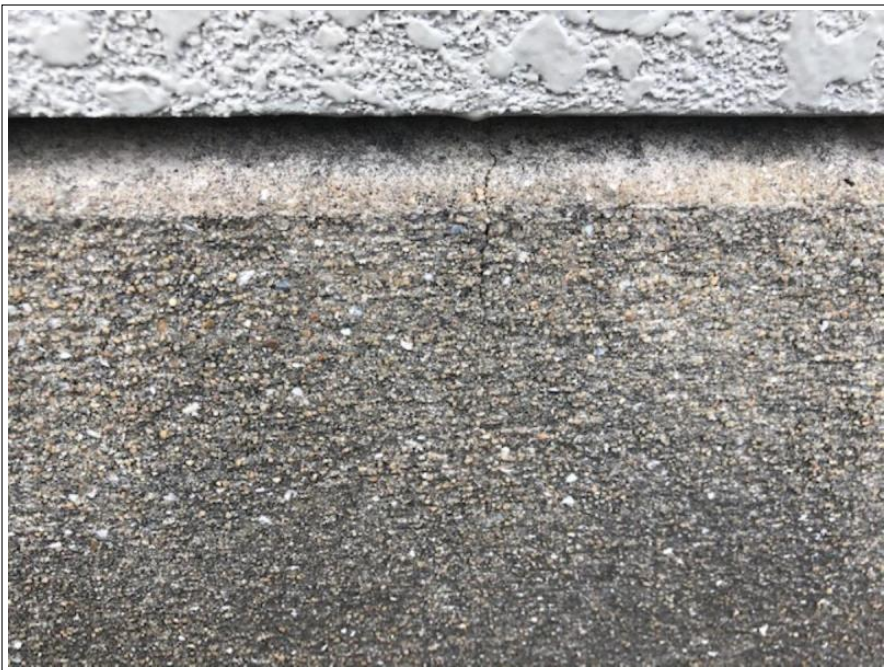
基礎

アルカリ性のコンクリートは空気中の二酸化炭素や酸性雨と結合することによって徐々に中性化されます。

中性化されたコンクリートは表面にヒビが入るだけでなく、内部の鉄筋の腐食や膨張につながり構造物の性能低下につながりますので、シーリング等で補修をおこないます。

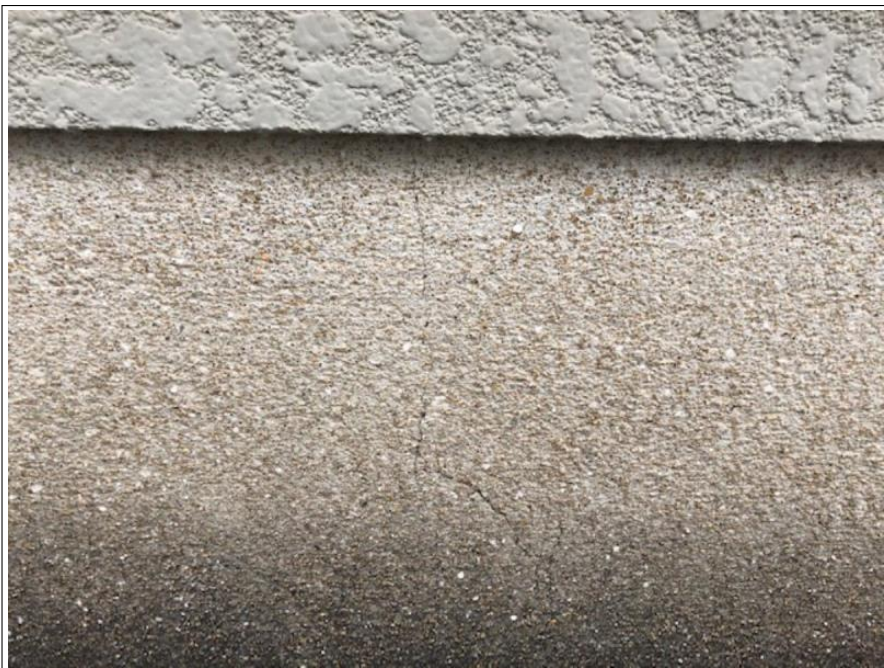
基礎

0.3mm以上のクラックは、シーリング材等での補修が必要になります。

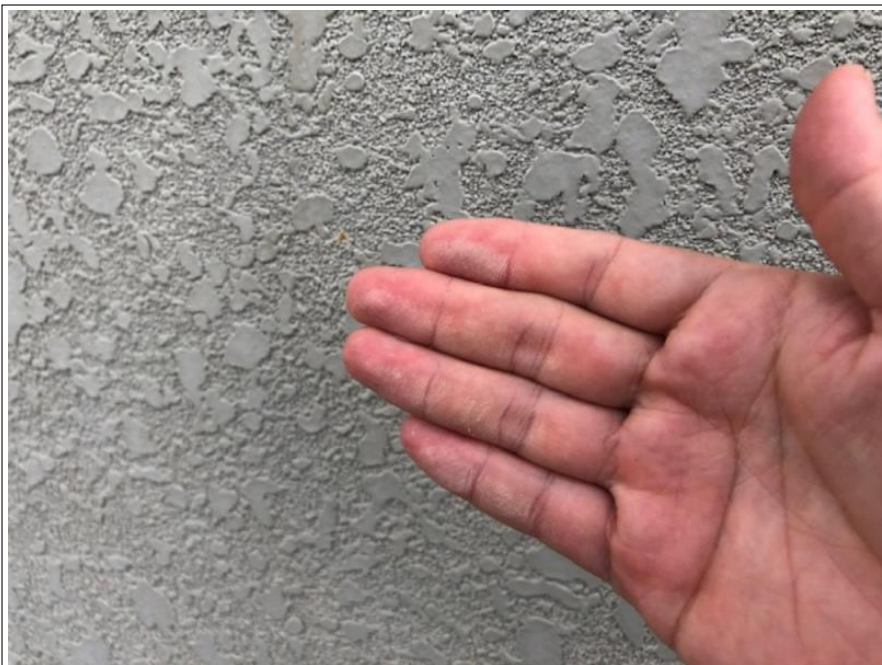
### 外壁 チョーキング現象

紫外線などにより塗膜の表面が劣化し、チョークの粉状のような状態になっています。この状態になると表面から水や湿気を吸い込んでしまい、外壁や中の躯体の痛みにつながりますので、早めの塗装をお勧めします。

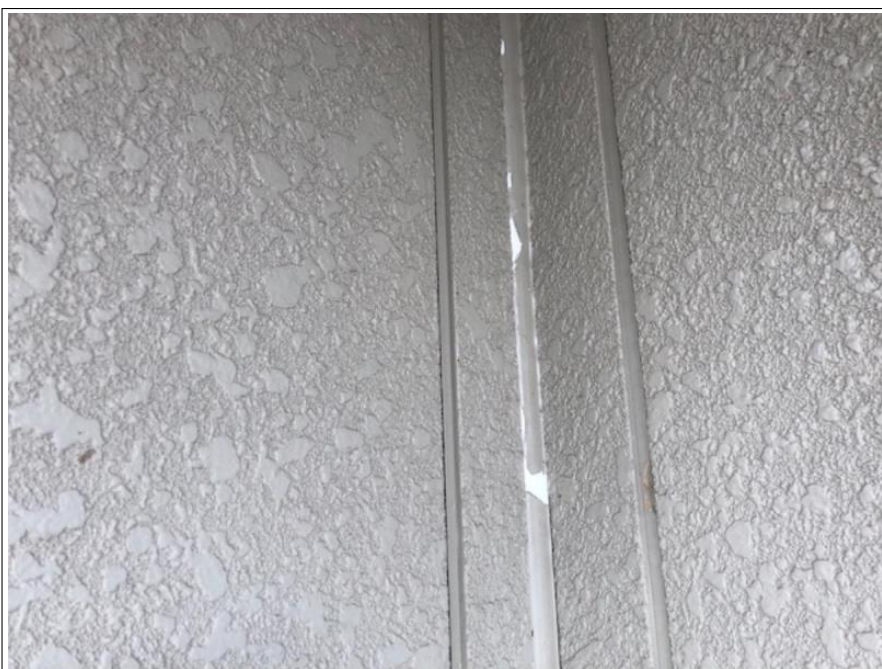
### 外壁 定型シール目地

通常のゴムのようなシーリングではなく、セキスイハイムの特徴ですが、外壁材（サイディング）のジョイント目地パッキン工法が採用されております。

※下塗選定ミスは塗膜の剥離の原因となります。

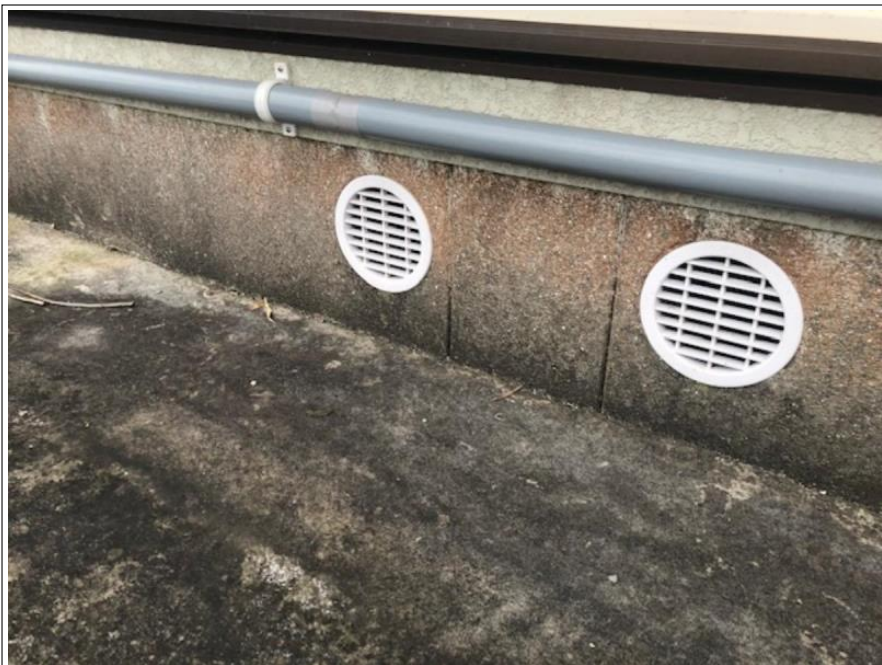
## 基礎 カビ発生

カビの発生が見られます。  
カビの上にくら良い塗装をして  
も、カビの根が残っている以上塗膜  
を突き破って表面化してきますの  
で、カビの根を抑える必要がありま  
す。

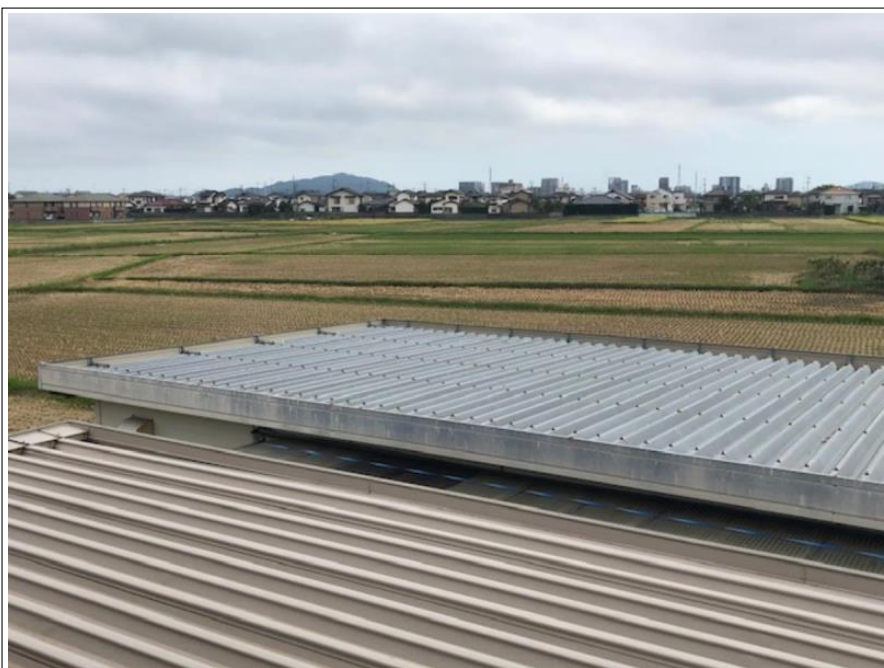
倉庫 屋根

鉄・スチール素材の屋根になります。

全体的にサビの発生が見られ、サビの腐食が進むと穴が開き、雨漏れの原因や補修費がかなりかかってきますので、早めの塗装をお勧め致します。

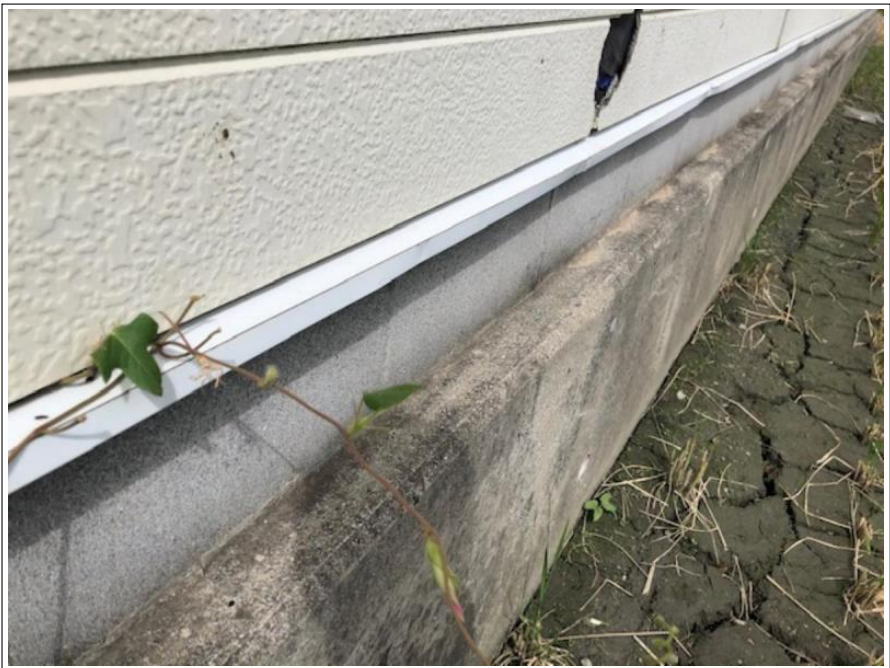
倉庫 水切り

こちらは鉄・スチール素材になります。

劣化進むと腐食やサビの発生がしてきますので、劣化が進む前のメンテナンスをお勧め致します。

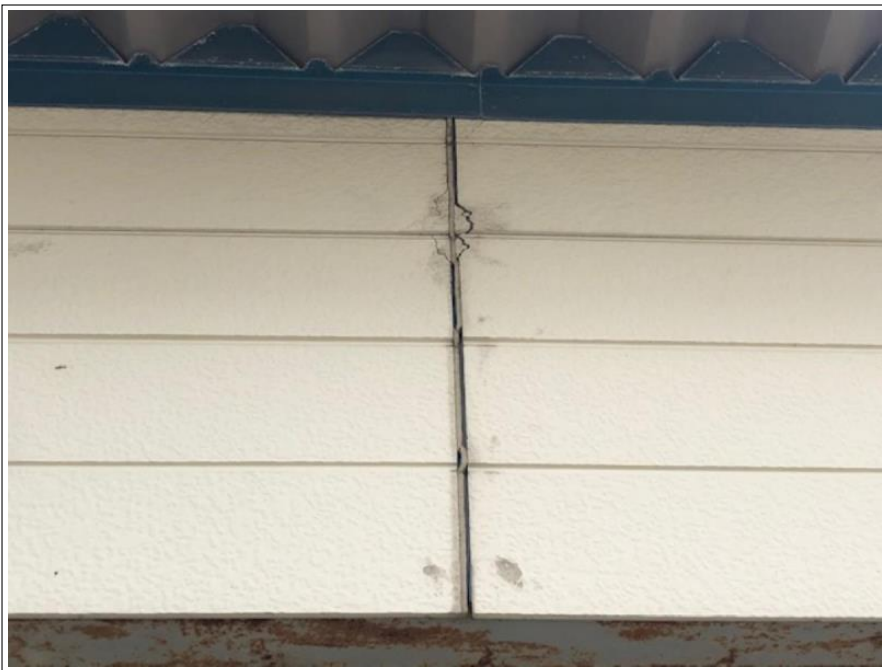
### 倉庫 クラック部

劣化している部分があります。  
この部分から雨水や湿気、炭酸ガス等が直接浸入し躯体・ボードの痛みや建物の寿命に繋がりますので、下塗りやシーリング材等で補修をおこない、塗装をしていきます。

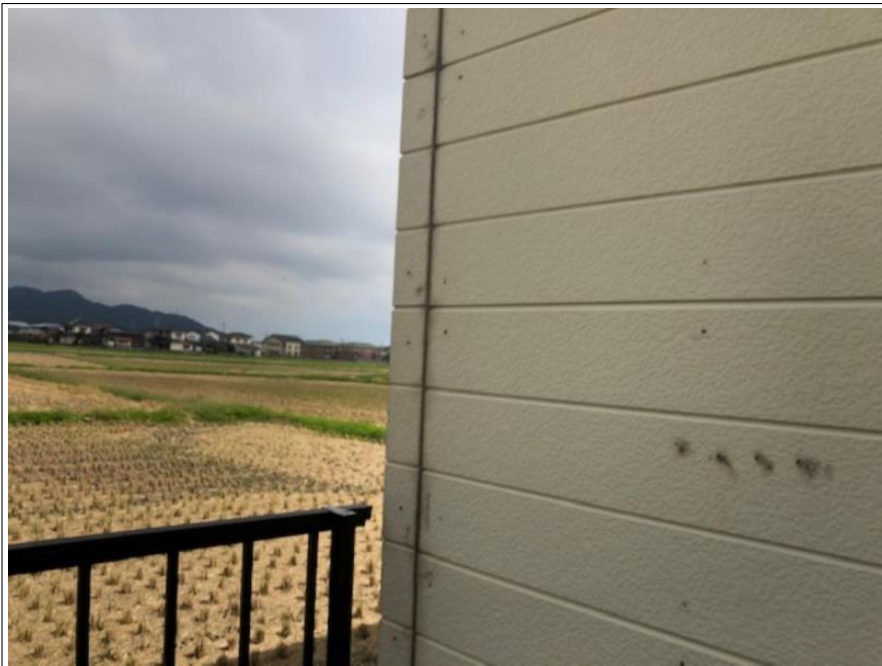
### 倉庫 カビ発生

カビの発生が見られます。  
カビの上にくら良い塗装をしても、カビの根が残っている以上塗膜を突き破って表面化してきますので、カビの根を抑える必要があります。
