工事写真報告書

工事名 匿名希望 様邸

工事箇所 屋根・外壁・その他塗装

工事施工者 ベストホーム株式会社

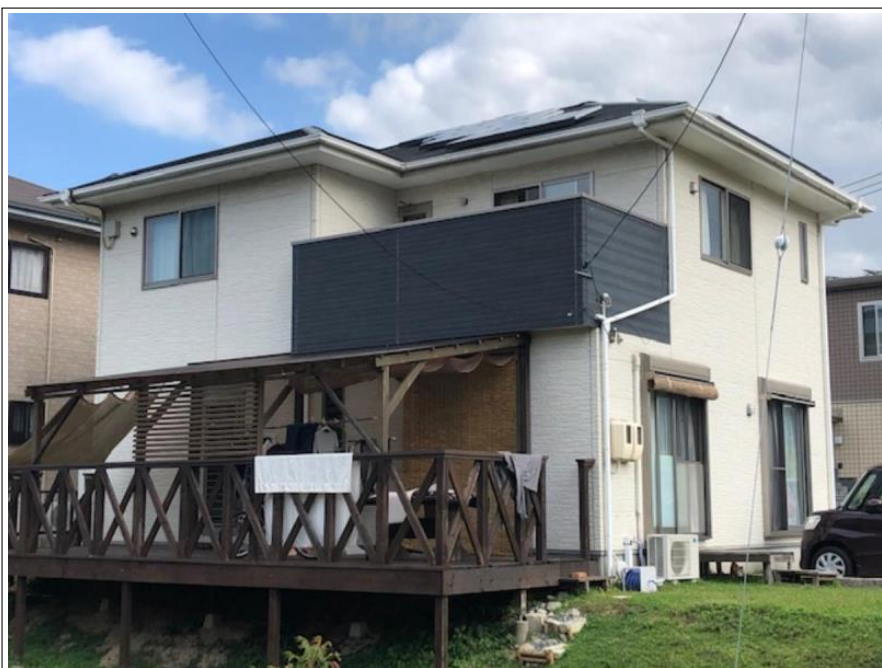
外観

テラスの屋根部分に関しましては、
年数が経っており足場を組む際に屋
根材を外すと、経年劣化している為
割れる恐れがあります。

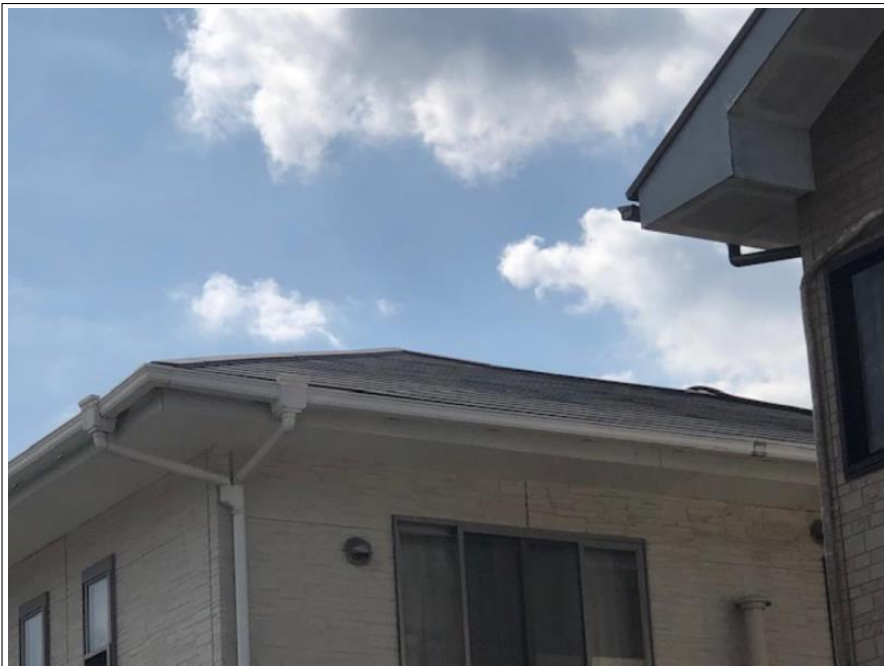
屋根

この素材はセメント:アスベスト(又は^{ルーフ}繊維)が85:15で作られています。

表面の塗装が新築当時はアクリル塗装を焼き付けており、7年ぐらい経過すると表面の防水効果が低下し、だんだん反りや割れが生じてきます。

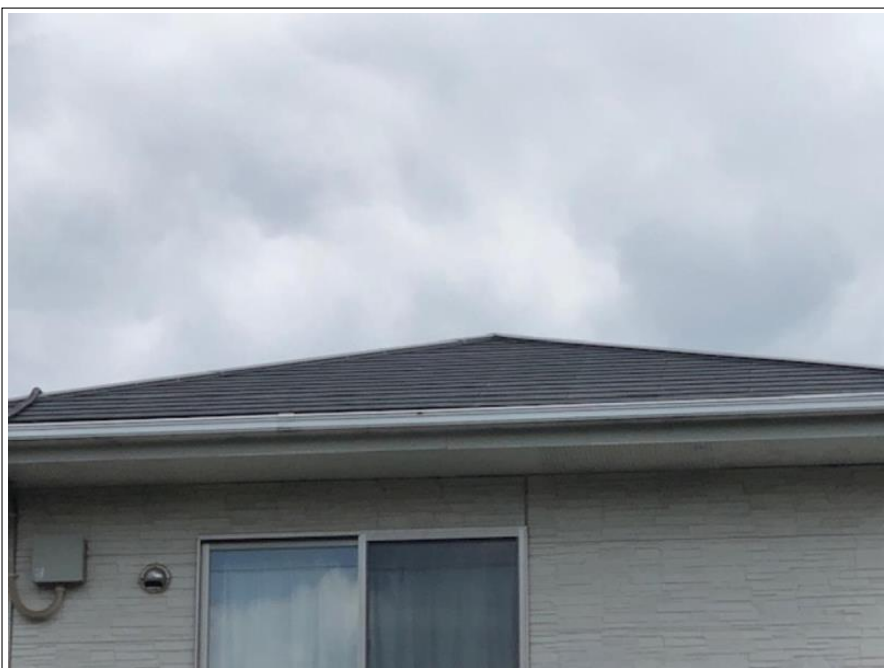
屋根

劣化し割れや反りがひどくなり葺き替えとなると、アスベストが入っているので処分費がかなりかかりますので、早めの塗装と維持をお勧めします。

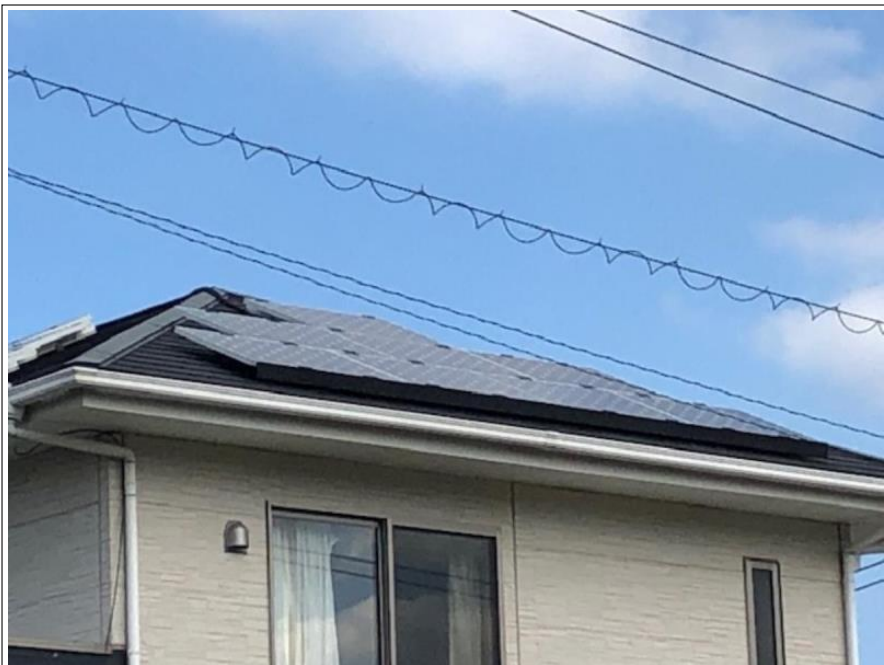
屋根

太陽光パネル部分は、ローラーや刷毛が入る部分までの塗装となります。

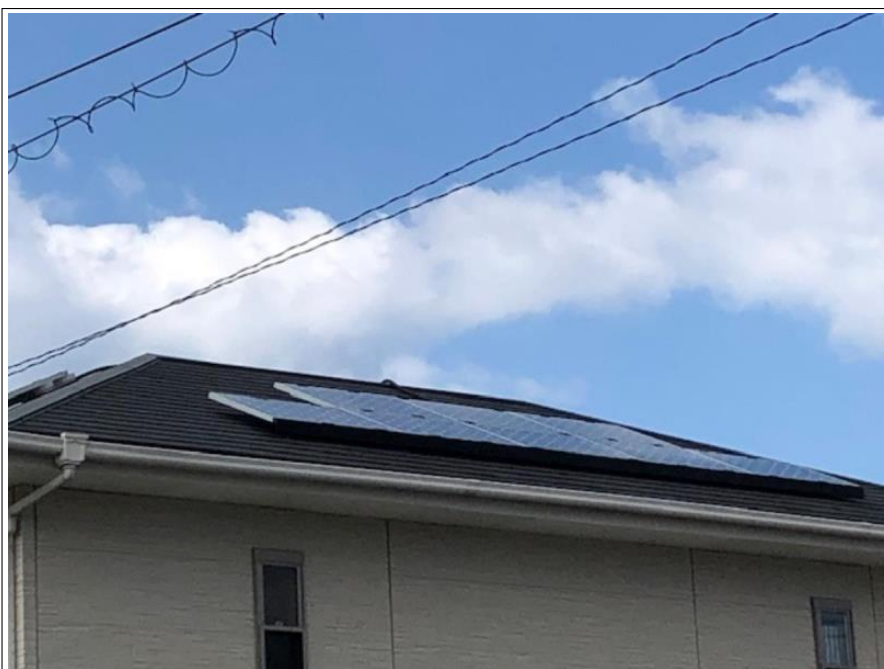
屋根

同上

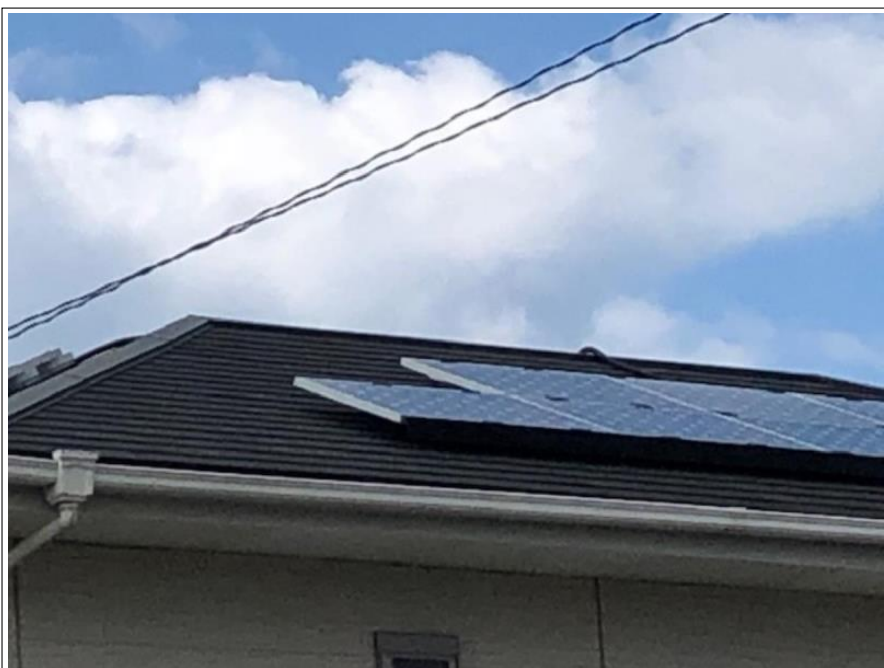
屋根

同上

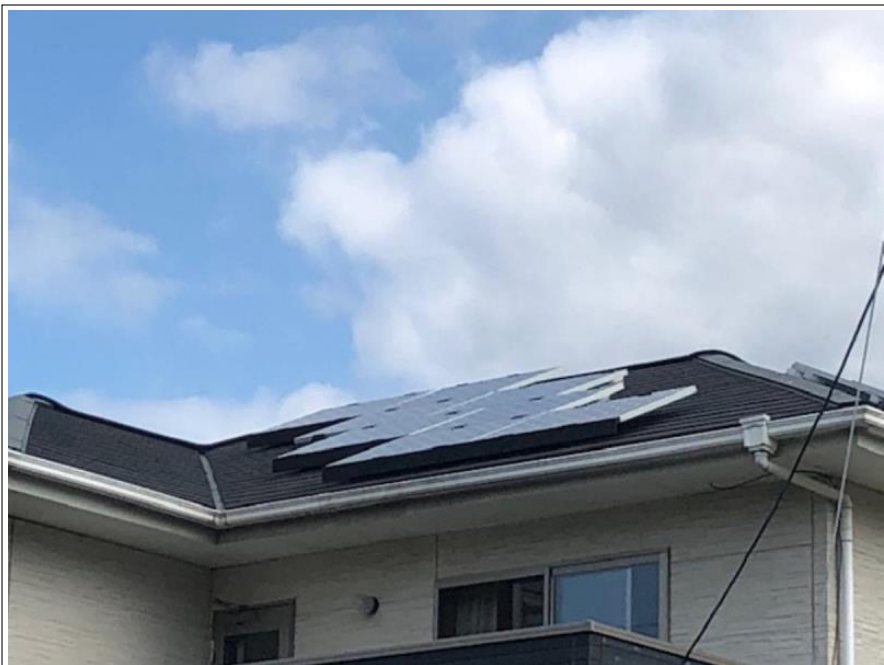
屋根

同上

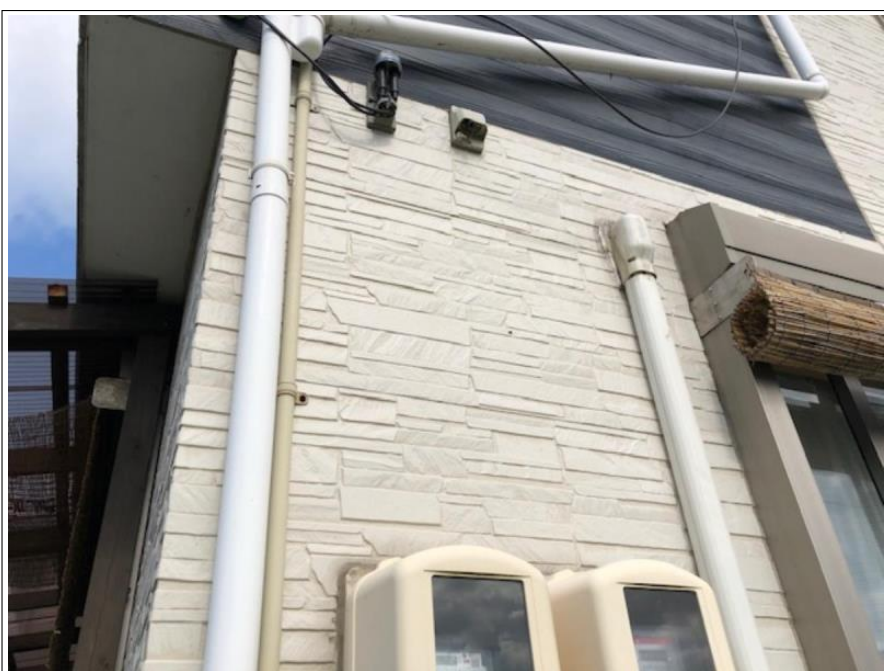
樋・ダクトカバー

この部分は塩ビ素材になります。
劣化すると割れが生じたりすること
がありますので、塩ビ専用の下塗り
をおこない塗装をしていきます。

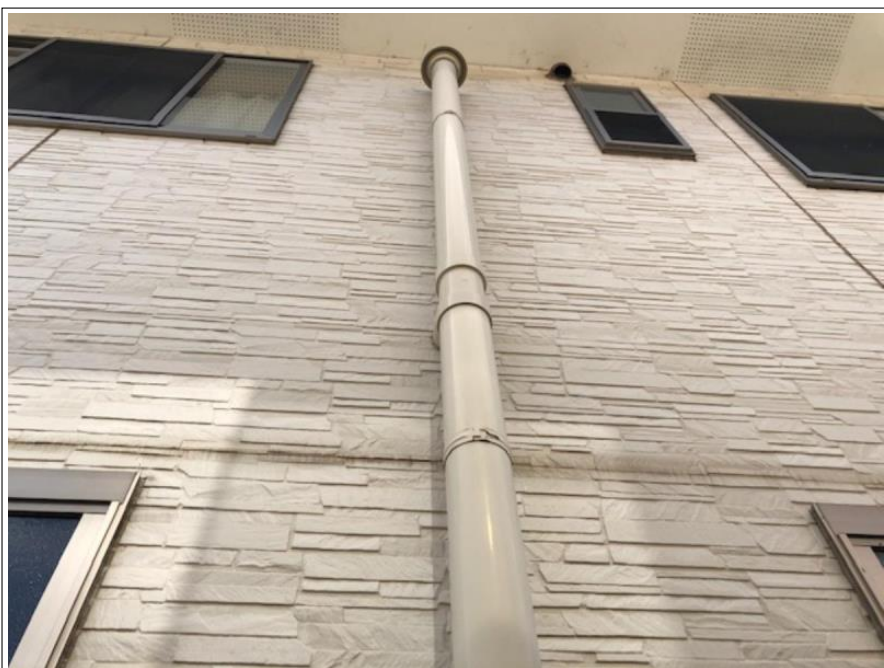
その他配管

同上

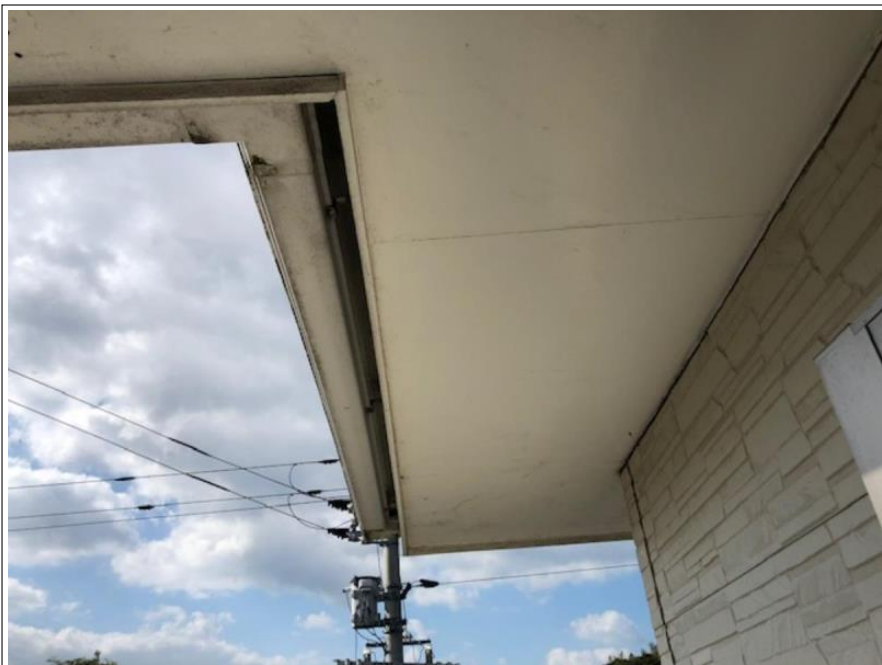
軒天

経年劣化しています。

この部分は、通気性の良い軒天専用の塗装をしていきます。

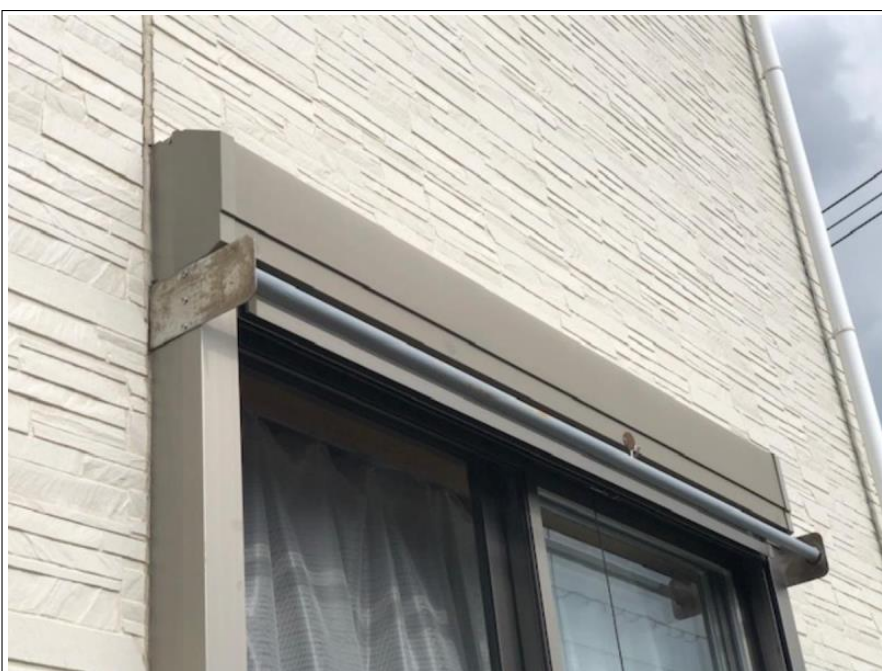
シャッターBOX

こちらは鉄・スチール素材になります。

劣化進むと腐食やサビの発生がしてきますので、劣化が進む前のメンテナンスをお勧め致します。

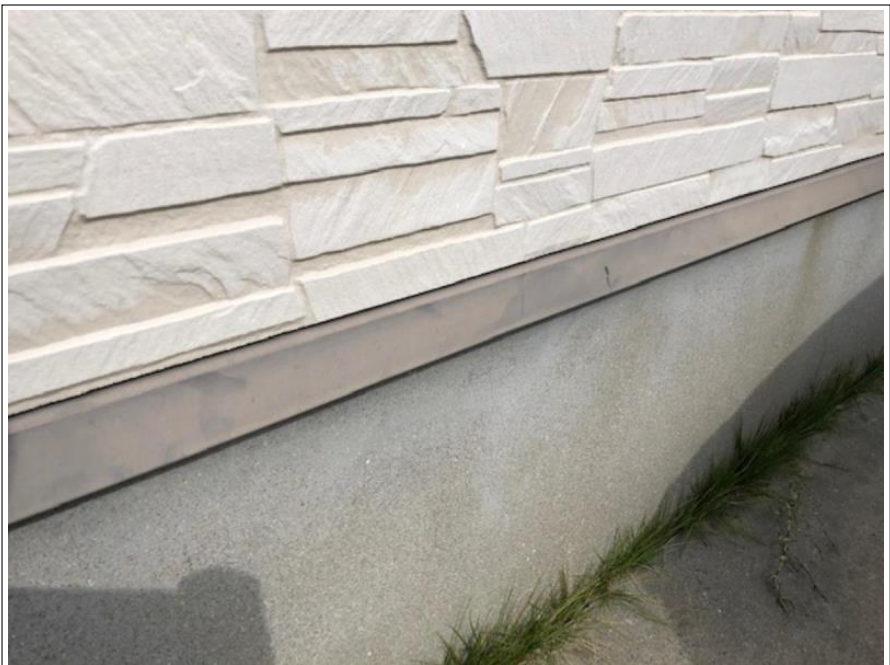
水切り

同上

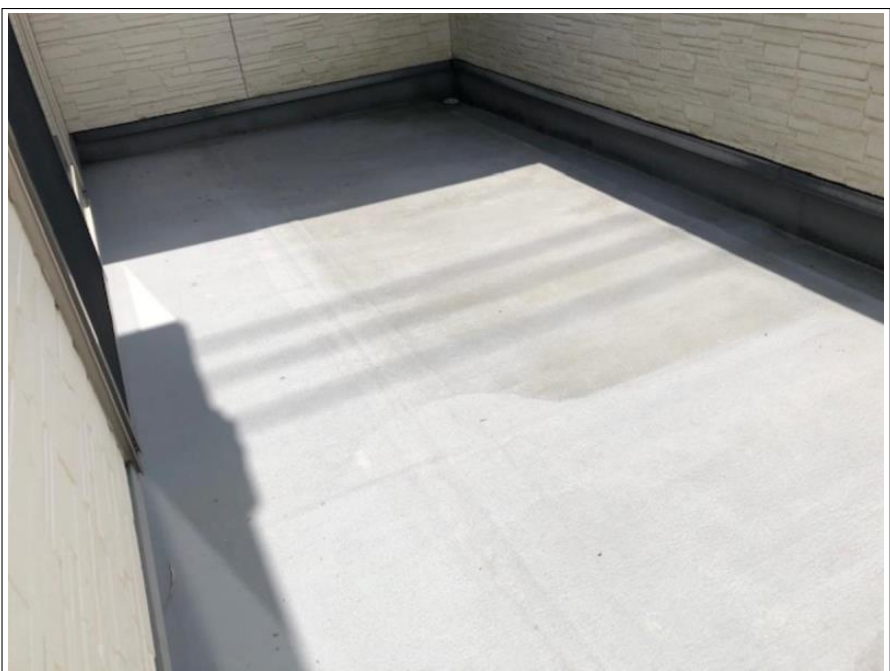
ベランダ床

経年劣化しています。

劣化が進むと雨漏れの原因にもなりますので、雨漏れする前の保護塗装をお勧め致します。

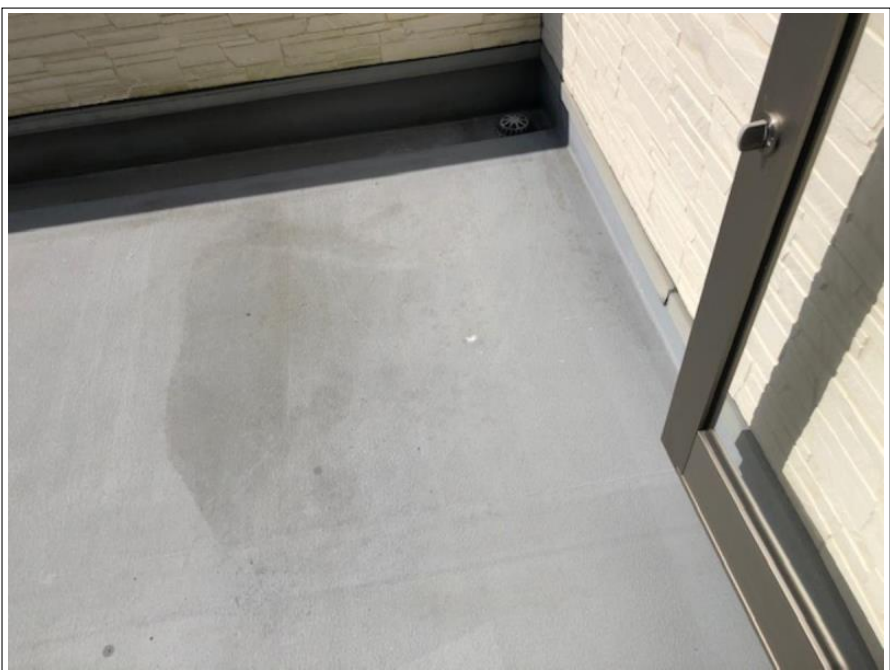
ベランダ床

同上

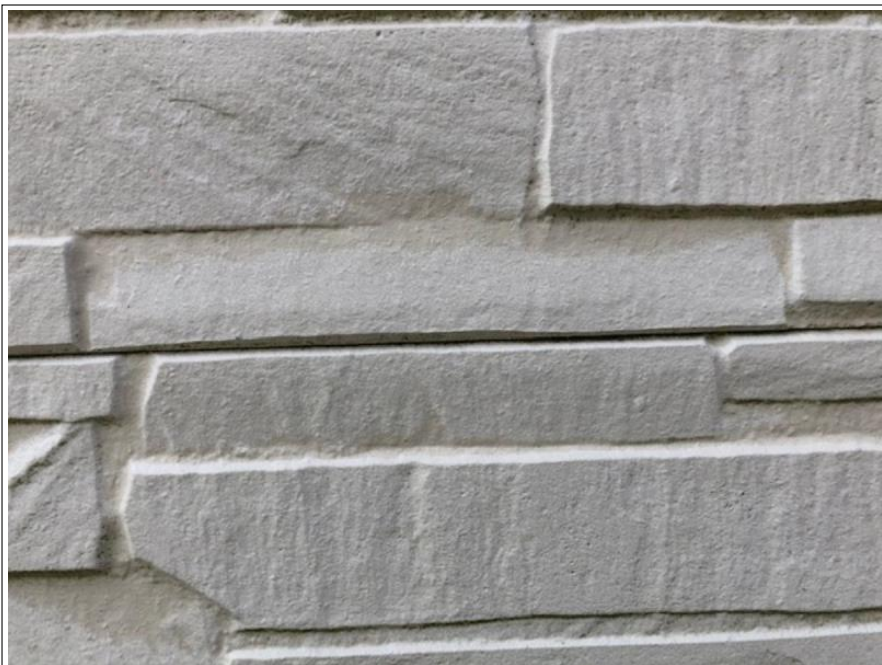
外壁 現状

旧塗膜の剥離や外壁の劣化が見られます。

この状態になると直接水や湿気を吸い込んでしまい、外壁や中の躯体の痛みにつながりますので、早めの塗装をお勧めします。

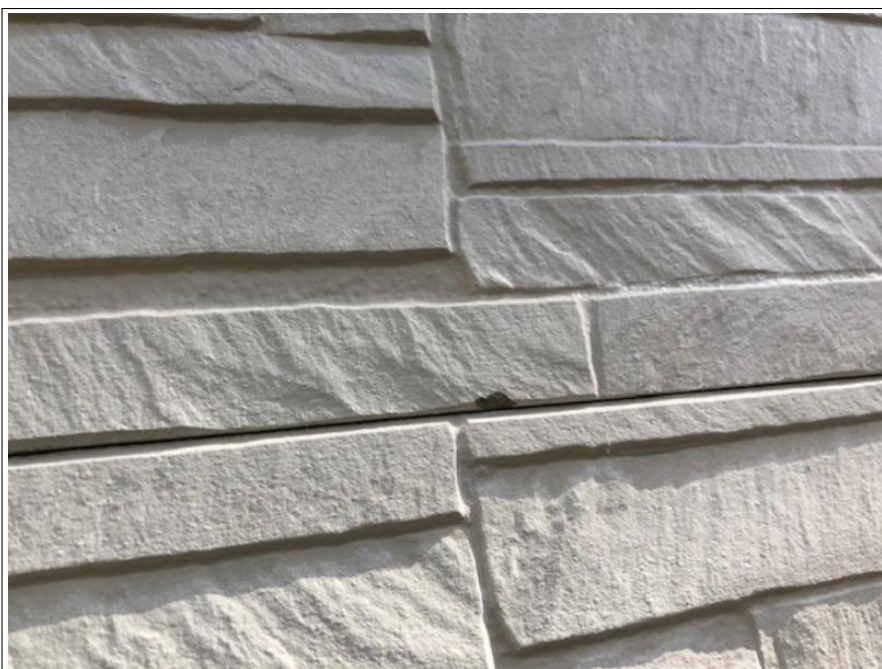
外壁 現状

同上

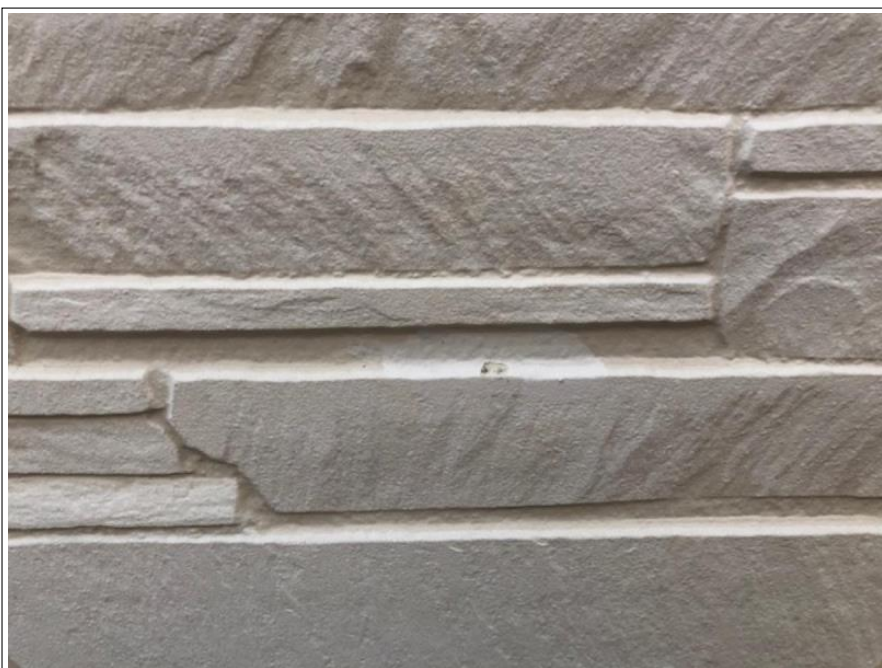
外壁 現状

同上

※類似色で一度補修塗装をしております。

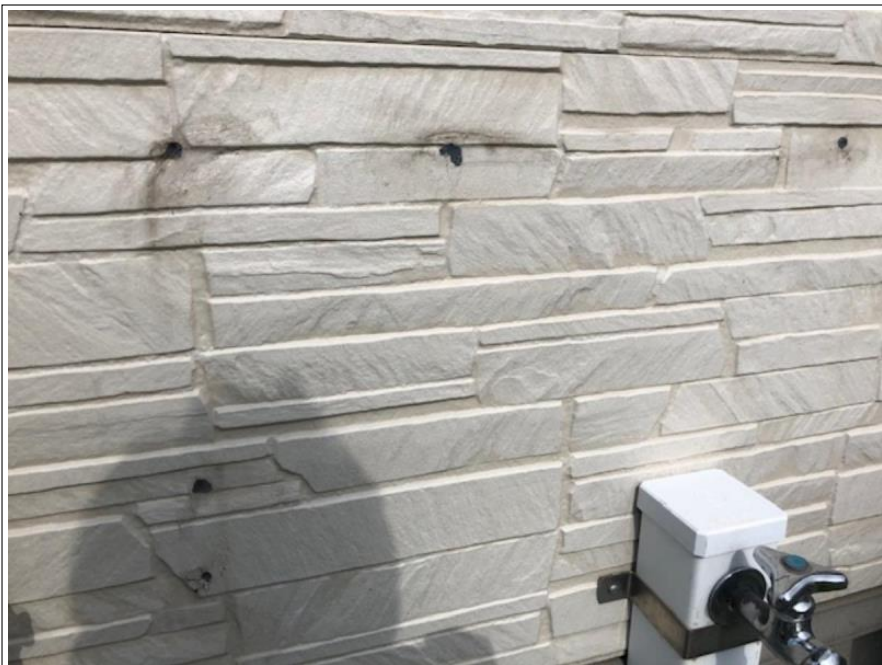
外壁 現状

補修跡が見られます。

この補修材が塗料が密着しないシリコン材の補修の場合は、撤去して新たに変性タイプのシーリング材で補修をおこなうか、逆プライマー等で塗料が密着するように下地処理をおこないます。

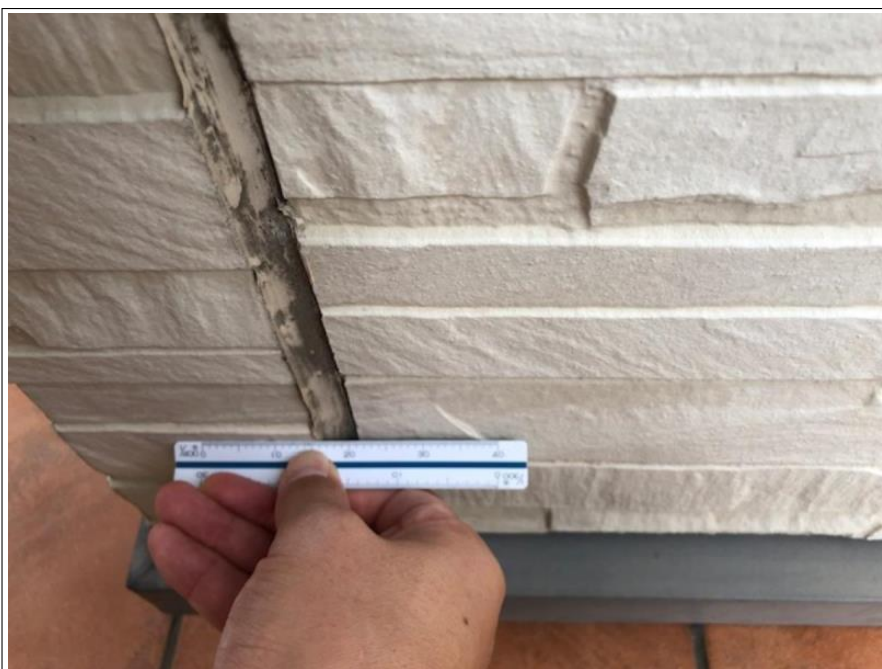
外壁 反り

外壁の劣化やクラック・シーリングの痛みが原因で外壁が水や湿気を吸って乾いてを繰り返し外壁が反っててしまっています。

反ってしまうと二度と反りは戻らず、さらに反りがひどくなると割れ等も生じてきますので、ひどくなる前の塗装をお勧めします。

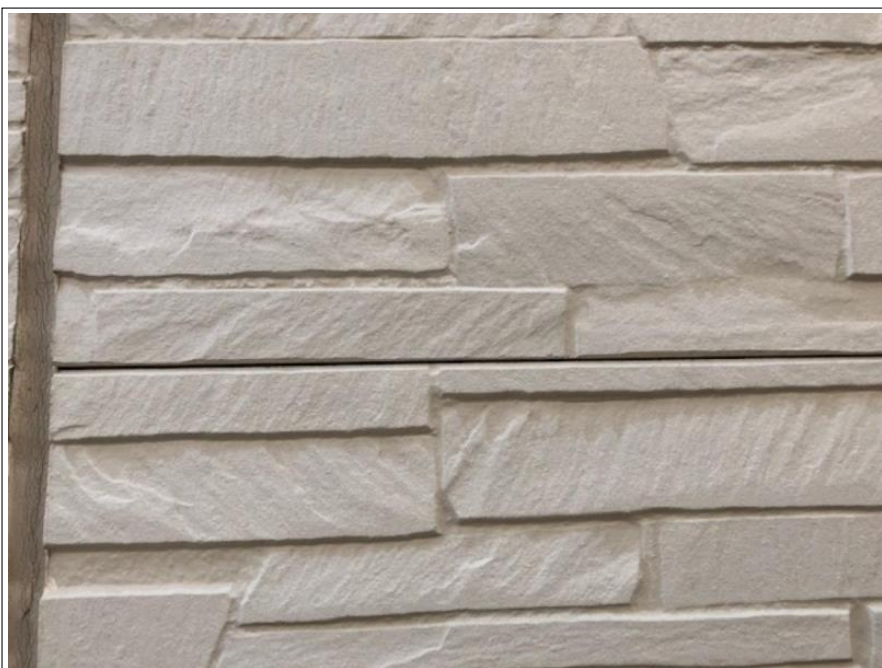
外壁 相じゃくり部

サイディングとサイディングとの隙間部分ですが、この部分は新築当初から隙間が開いており水切りと同様で建物内の湿気が逃げる構造となっております。

塗装施工時の埋まったり隙間が開いたりする状態になりますが、建物の為には埋める必要はありません。

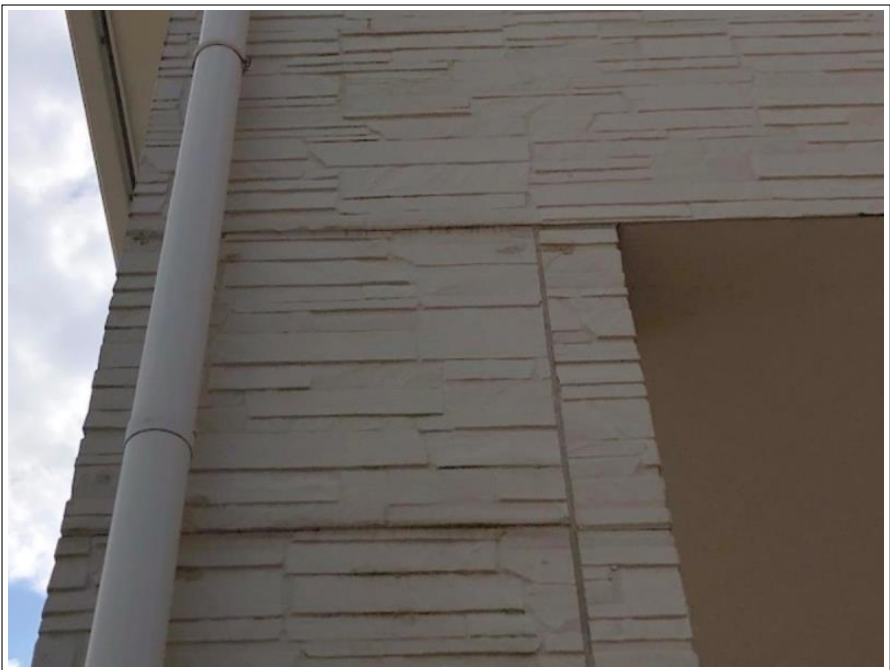
外壁 補修部

所々に外壁の変色部があります。
この部分は相じゃくり部をシーリング等で埋めており、シーリングの油分が表面に出てき、空気中の汚れが付着してしまい、黒ずんでいる状態になっております。

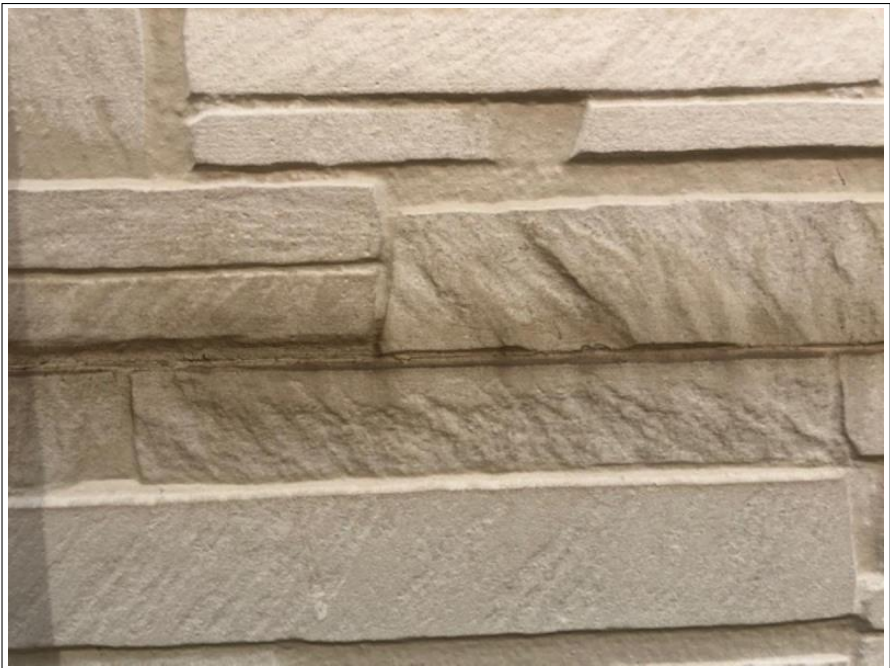
外壁 補修部

同上

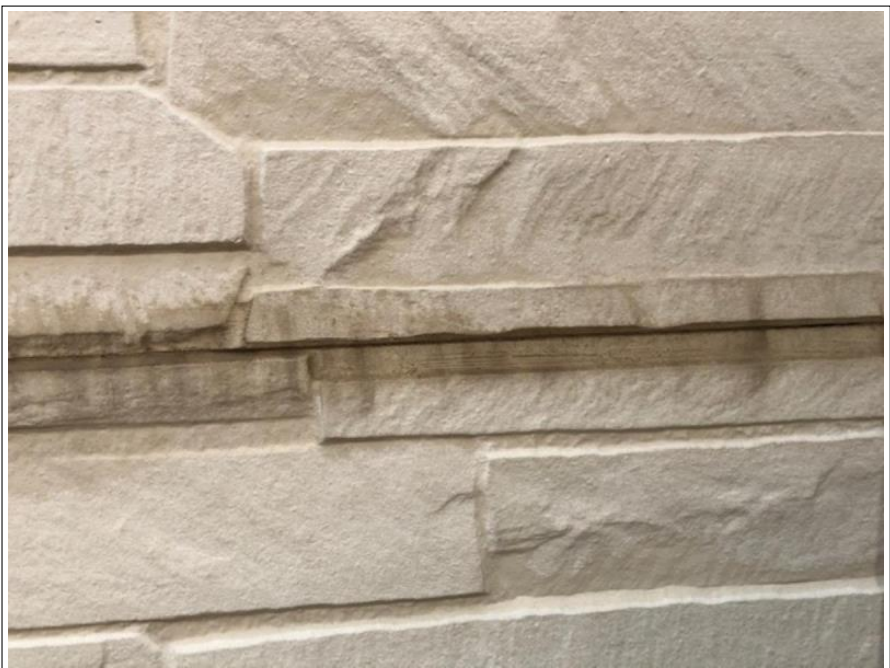
外壁 補修部

同上

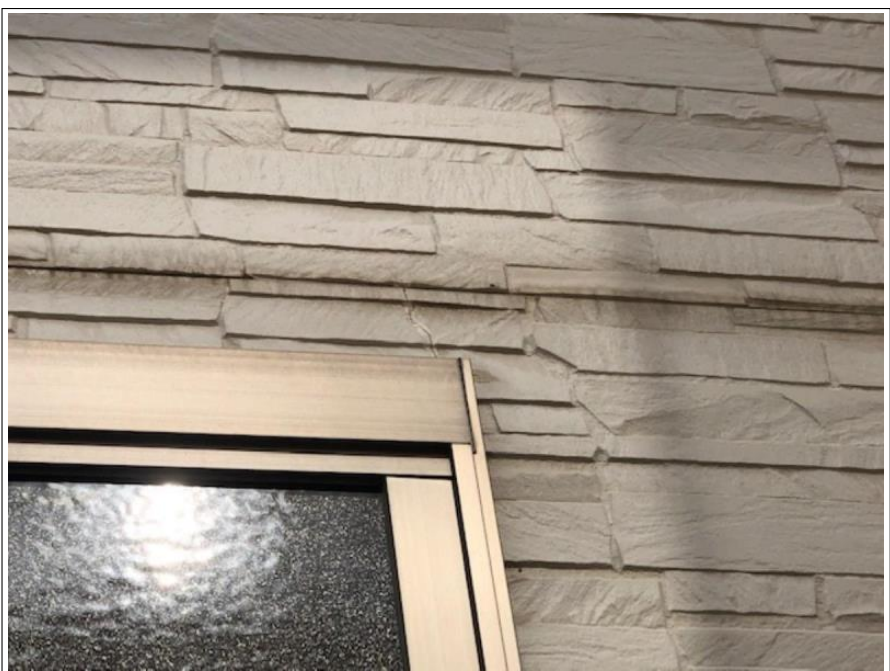
外壁 クラック部

劣化している部分があります。
この部分から雨水や湿気、炭酸ガス等が直接浸入し躯体・ボードの痛みや建物の寿命に繋がりますので、下塗りやシーリング材等で補修をおこない、塗装をしていきます。

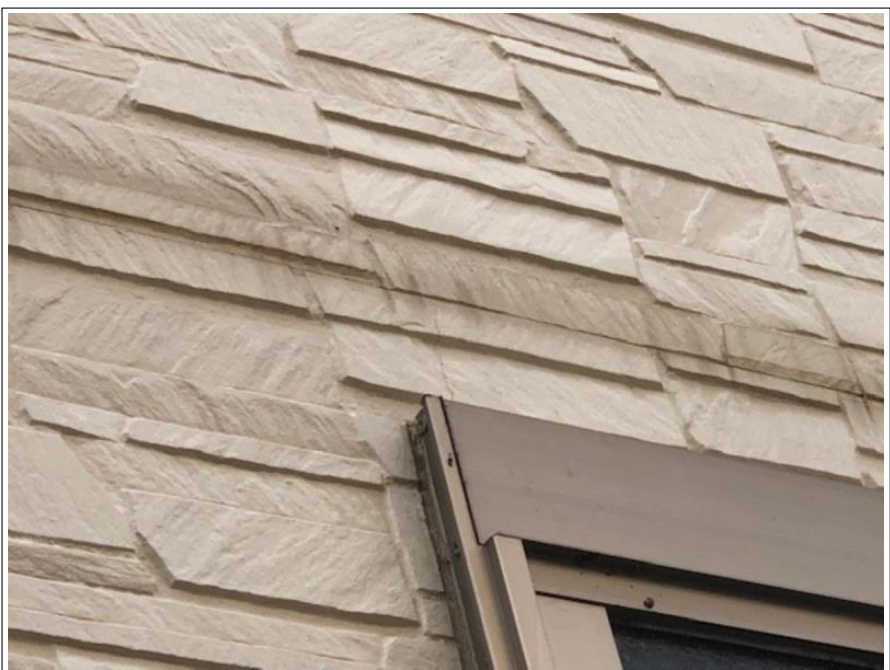
外壁 クラック部

同上

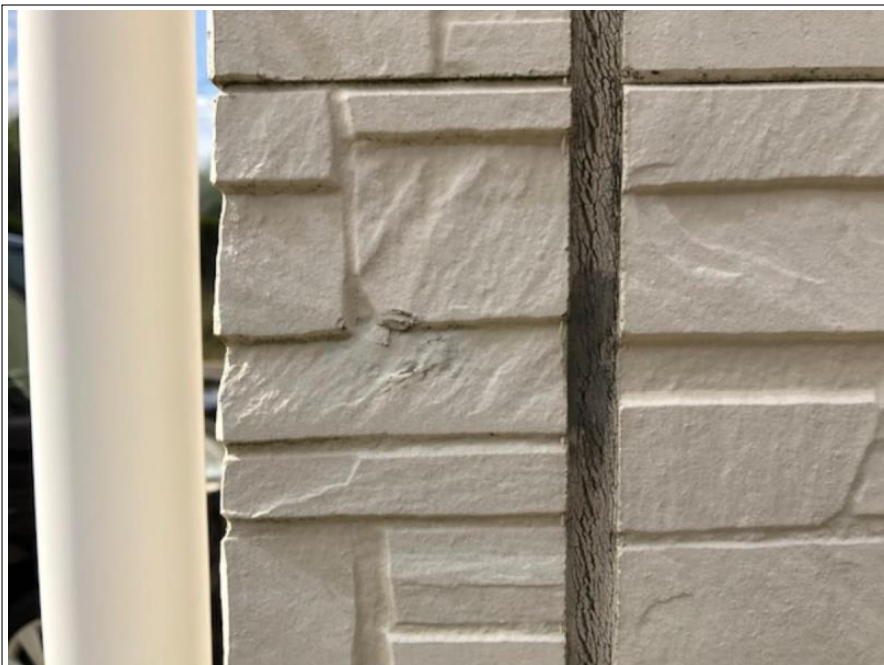
外壁 ボードシーリング部

劣化している部分があります。
この部分から雨水や湿気、炭酸ガス
等が直接侵入し躯体・外壁の痛みや
建物の寿命につながりますので、
ボードシーリング部は打替えをおこ
ない塗装をしていきます。

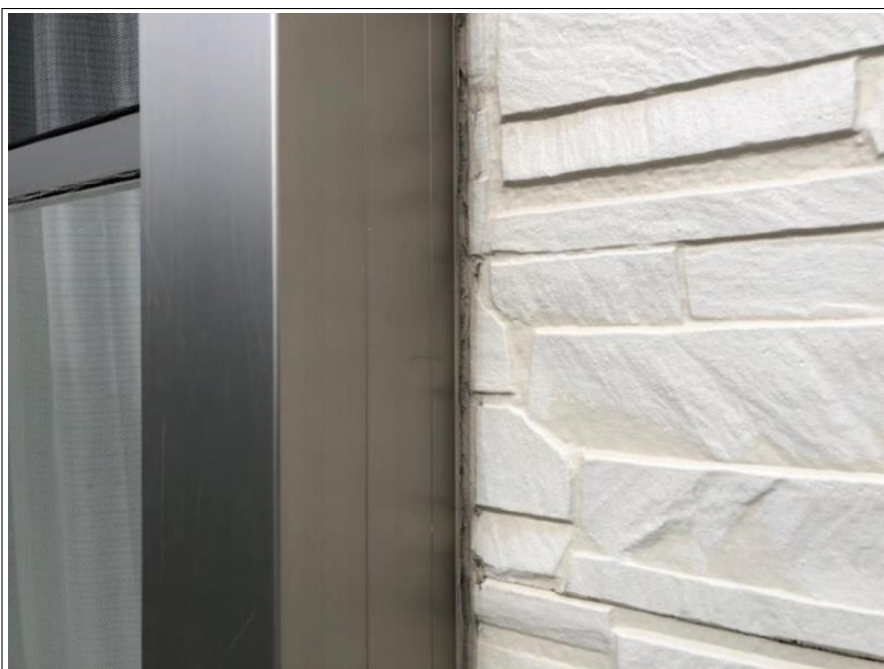
外壁 サッシ廻りシーリング部

サッシ廻りも劣化しています。この
部分は深く撤去の際にサッシや外壁
を痛めたり、打替え後に雨漏れして
くる場合がありますので、打増しを
おこない塗装をしていきます。
※現状雨漏れしている場合は、打替
え施工が必要になります。

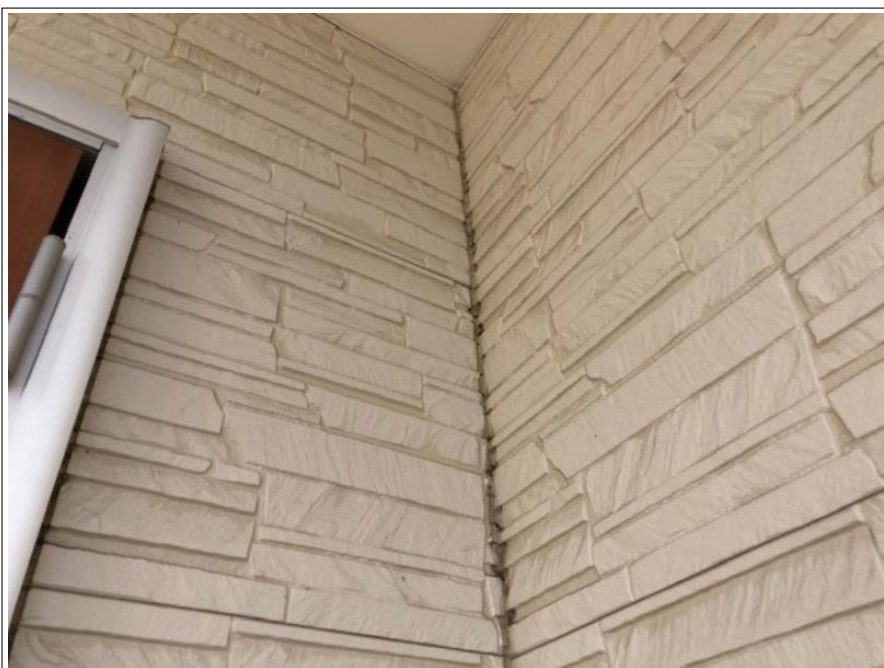
外壁 入隅シーリング部

同上

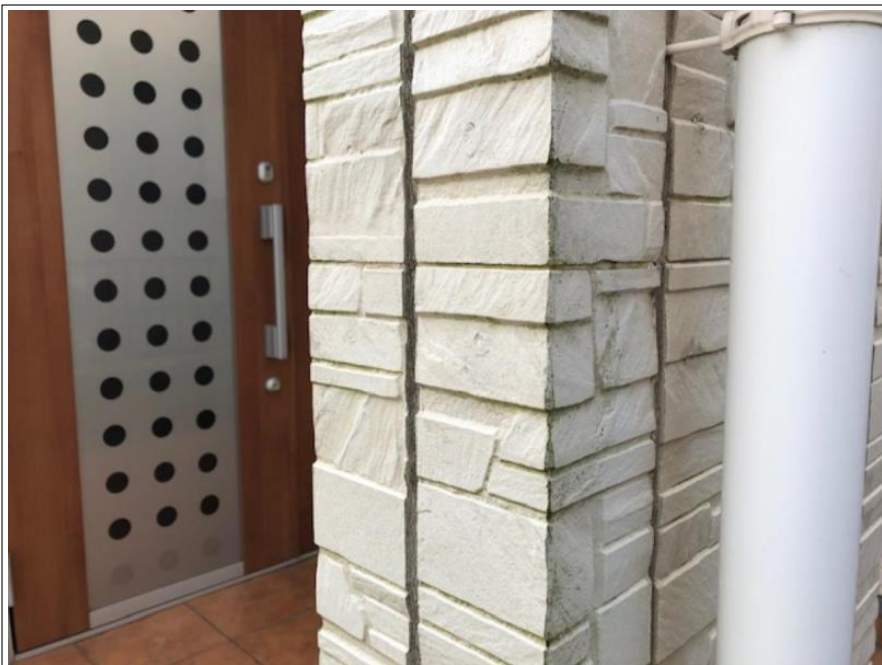
外壁 樋裏シーリング部

同上

※樋の脱着は別途費用がかかります。

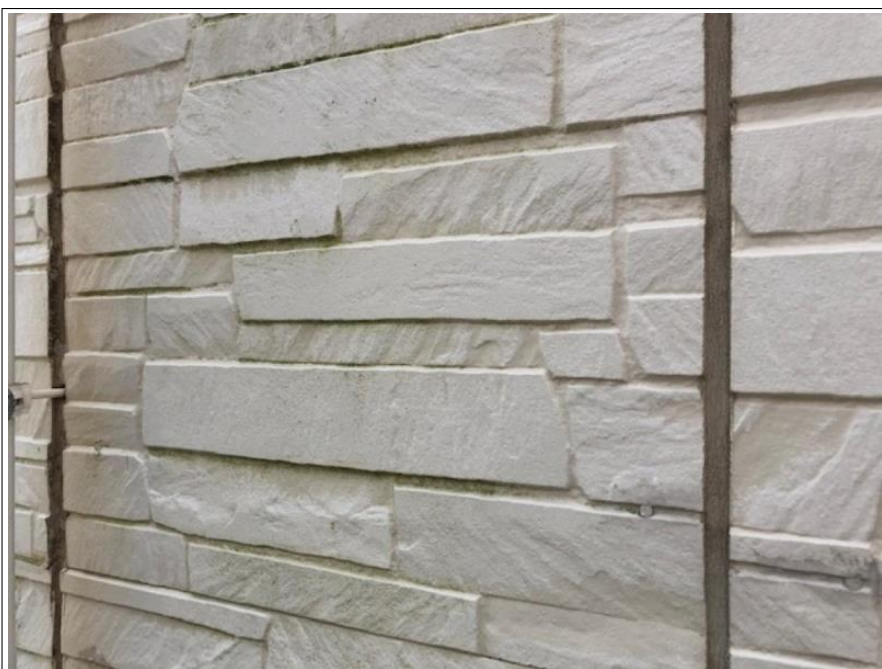
外壁 カビ発生

カビの発生が見られます。
カビの上にくら良い塗装をしても、カビの根が残っている以上塗膜を突き破って表面化してきますので、カビの根を抑える必要があります。

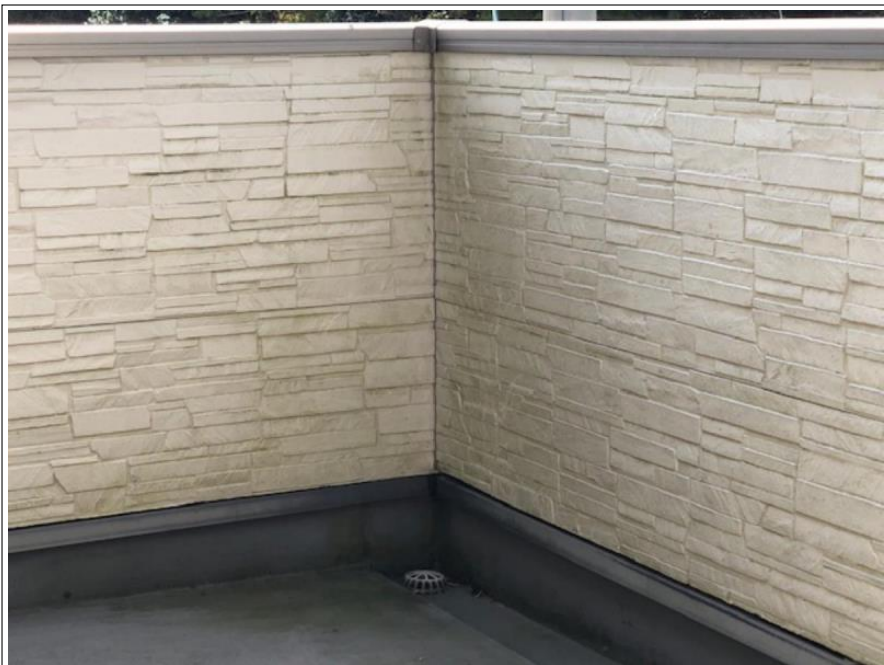
ベランダ カビ発生

同上

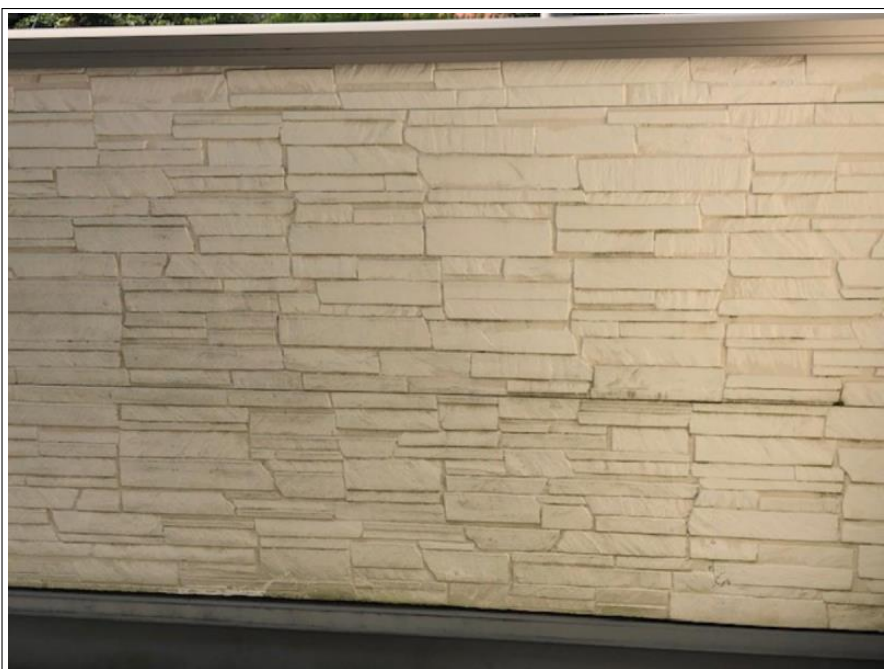
ベランダ カビ発生

同上
