工事写真報告書

工事名 匿名希望 様邸

工事箇所 外壁・その他 塗装工事

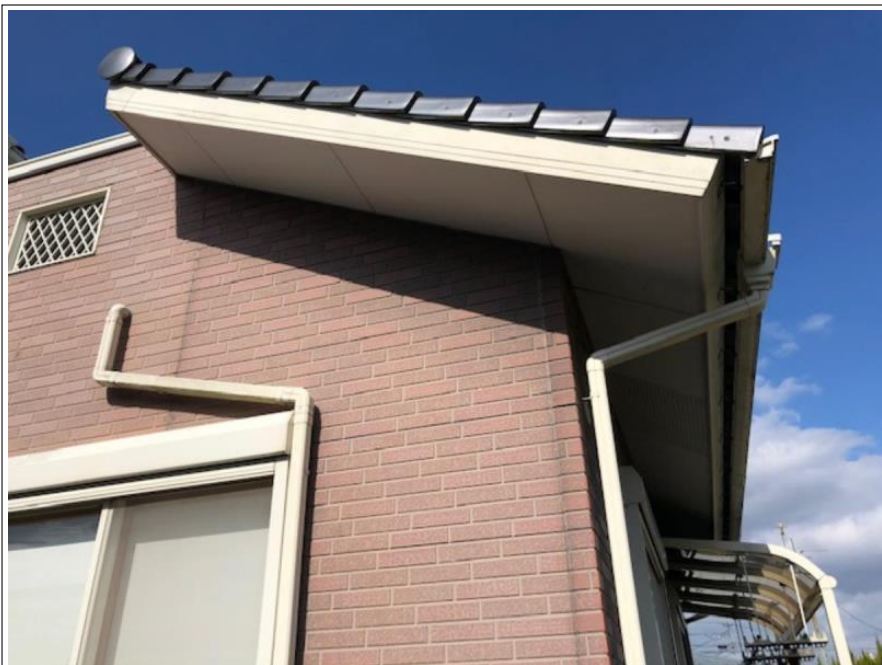
外観

テラスの屋根部分に関しましては、年数が経っており足場を組む際に屋根材を外すと、経年劣化している為割れる恐れがあります。

施工方法としましては

- ①全面張替え(別途費用)
- ②既存脱着・取付(別途費用)
- ③下からサポートをして足場設置

※②③に関してましては、割れた屋根材の交換は別途費用がかかりますので御了承下さい。

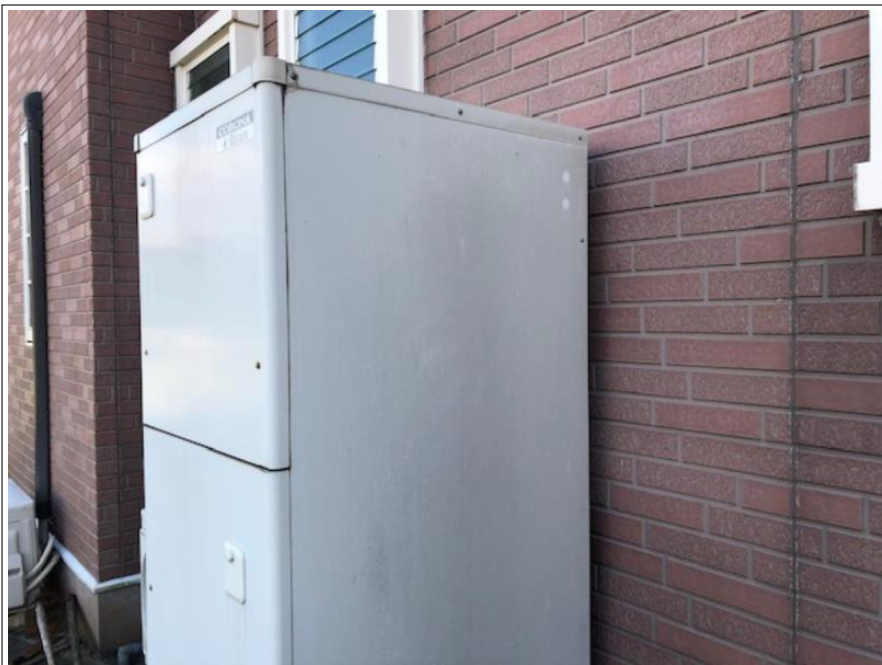
外観

※給湯器部分は施工不可となります。

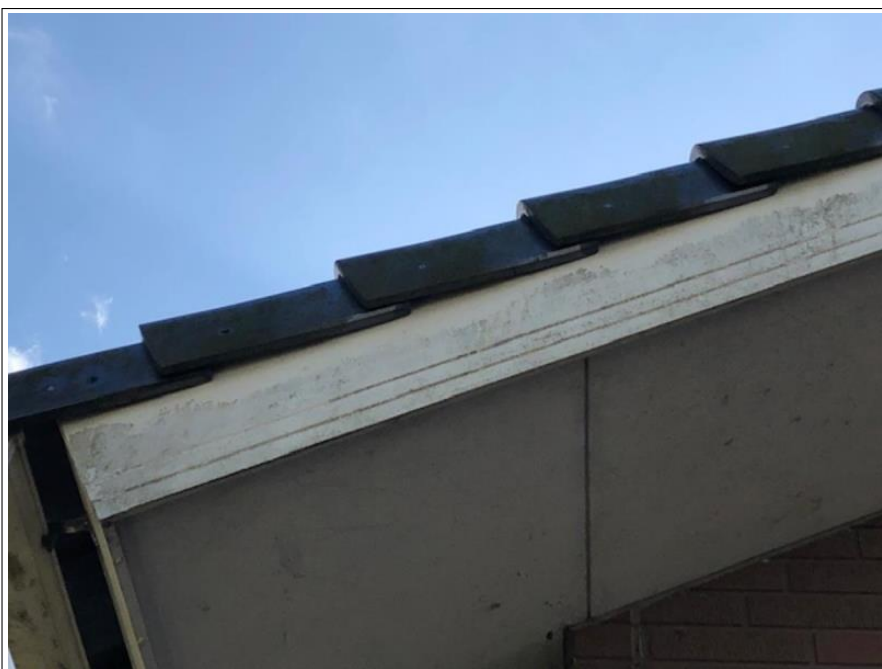
破風・鼻隠し

経年劣化しています。
劣化すると腐食、お住まいの痛みにつながりますので、下塗り・上塗りをおこないます。

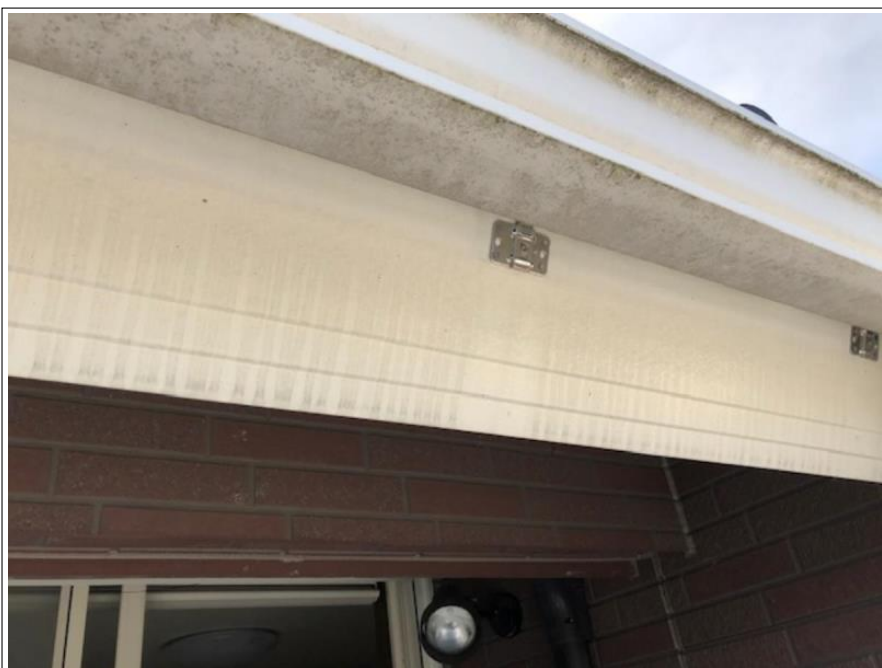
破風・鼻隠し

同上

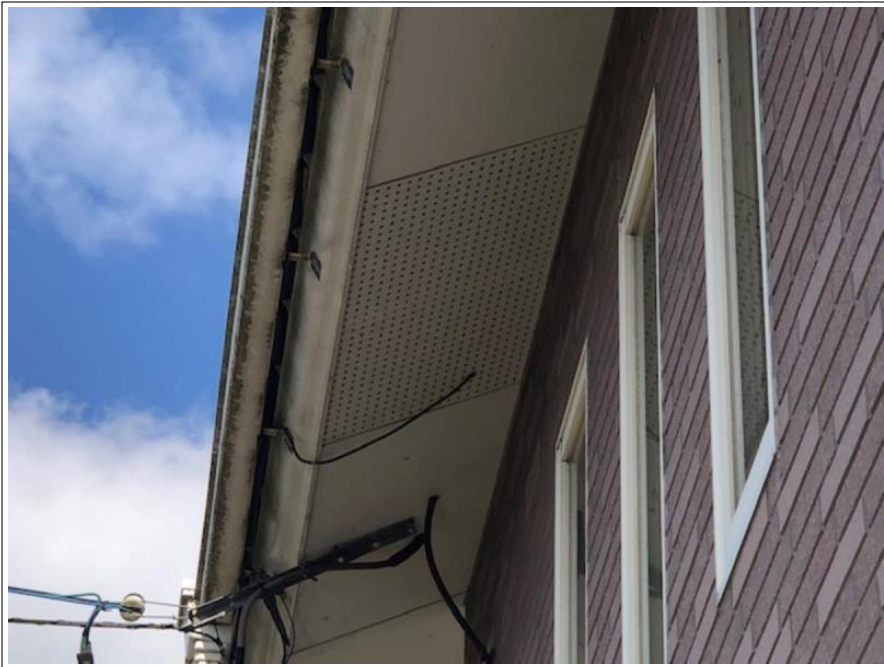
軒天

経年劣化しています。

この部分は、通気性の良い軒天専用の塗装をしていきます。

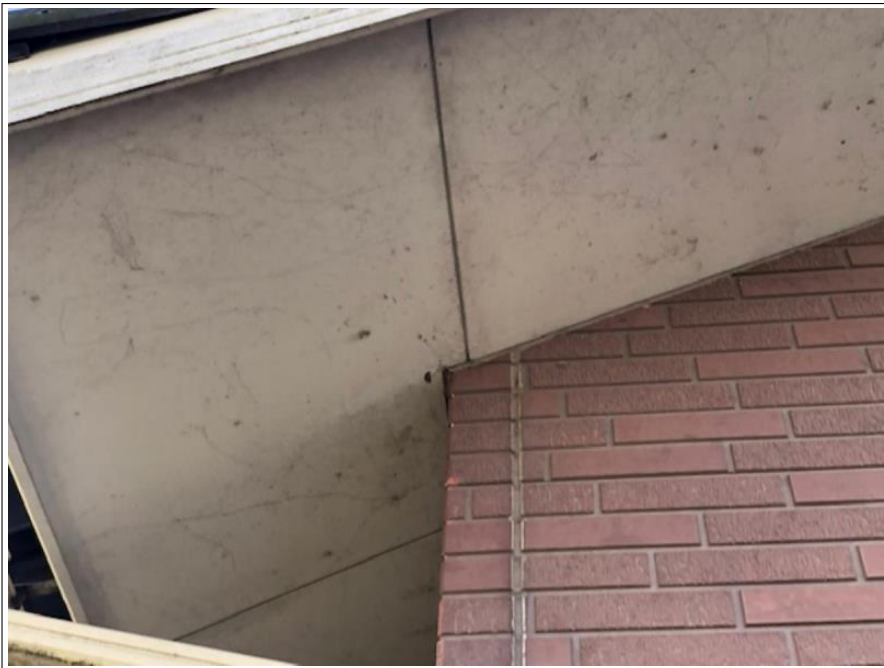
軒天

同上

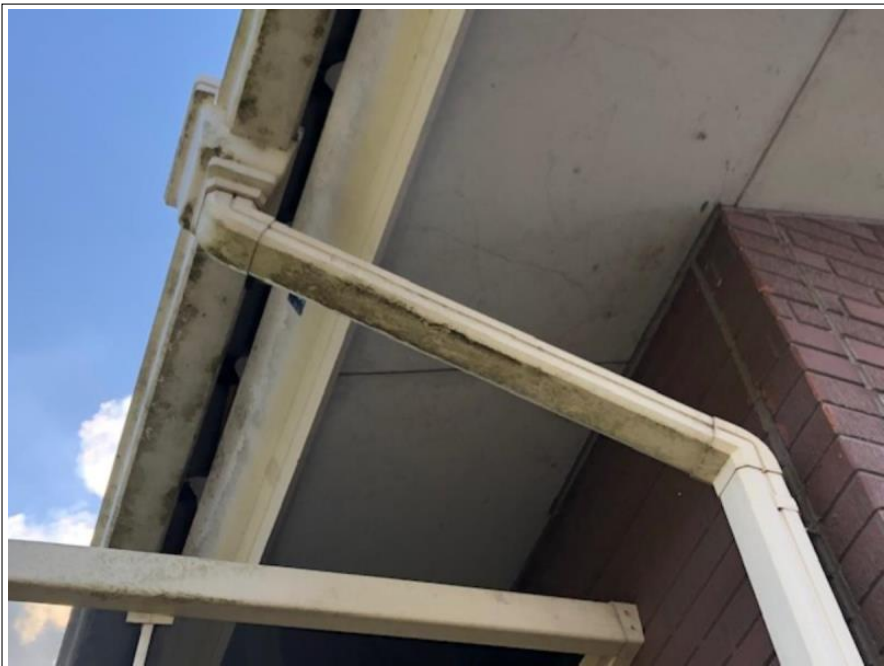
樋

この部分は塩ビ素材になります。劣化すると割れが生じたりすることがありますので、塩ビ専用の下塗り又はケレン下地処理をおこない塗装をしていきます。

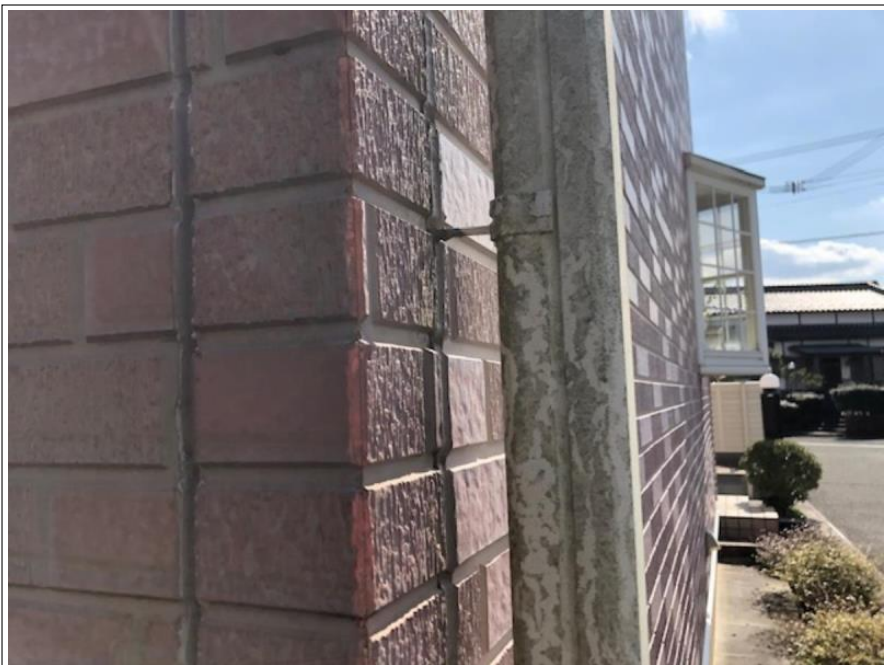
樋

同上

※塗装前に

『防カビ下塗: バリアー』

の塗布をおこないます

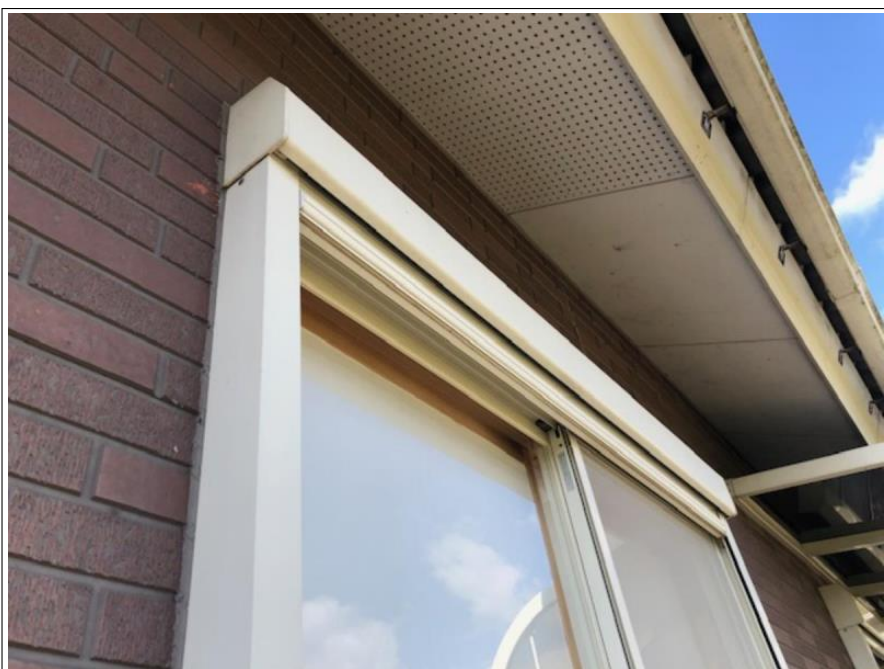
シャッターBOX

こちらは鉄・スチール素材になります。

劣化進むと腐食やサビの発生がしてきますので、劣化が進む前のメンテナンスをお勧め致します。

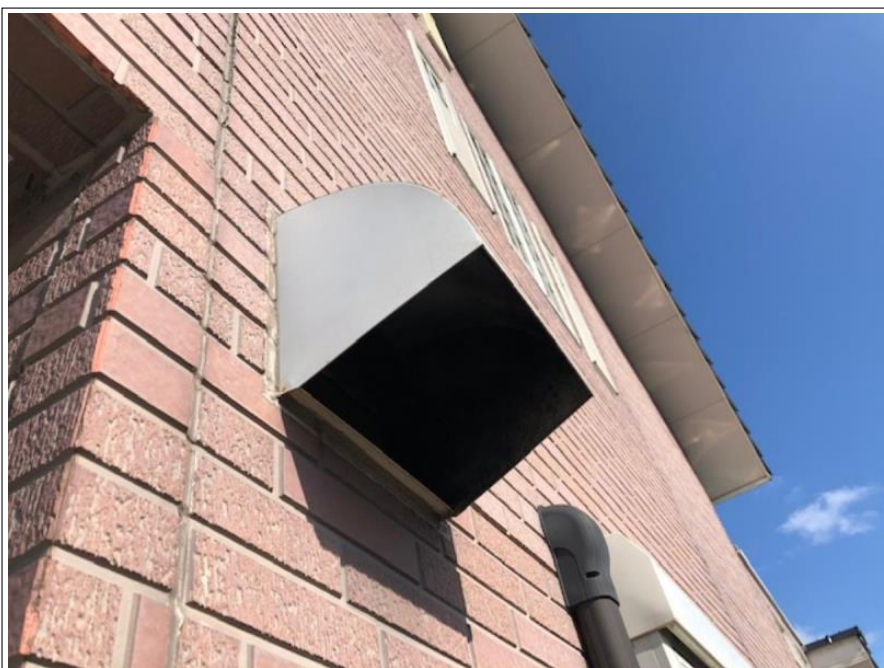
換気フード

サビが発生しているうえに塗装をしてもすぐにサビが表面化してきますので、ケレン作業・サビ止め等の下地処理を行い塗装をしていく必要があります。

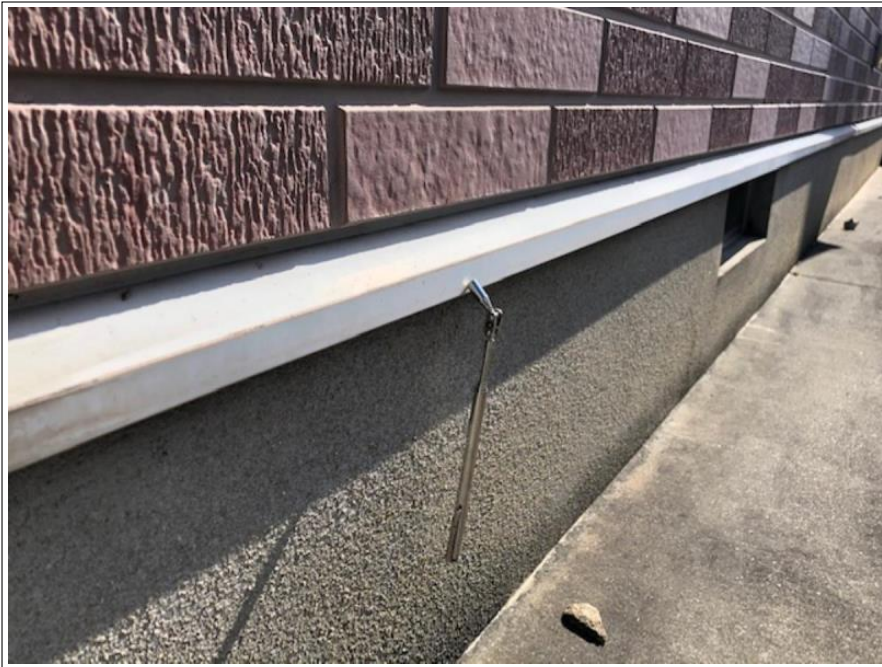
水切り

同上

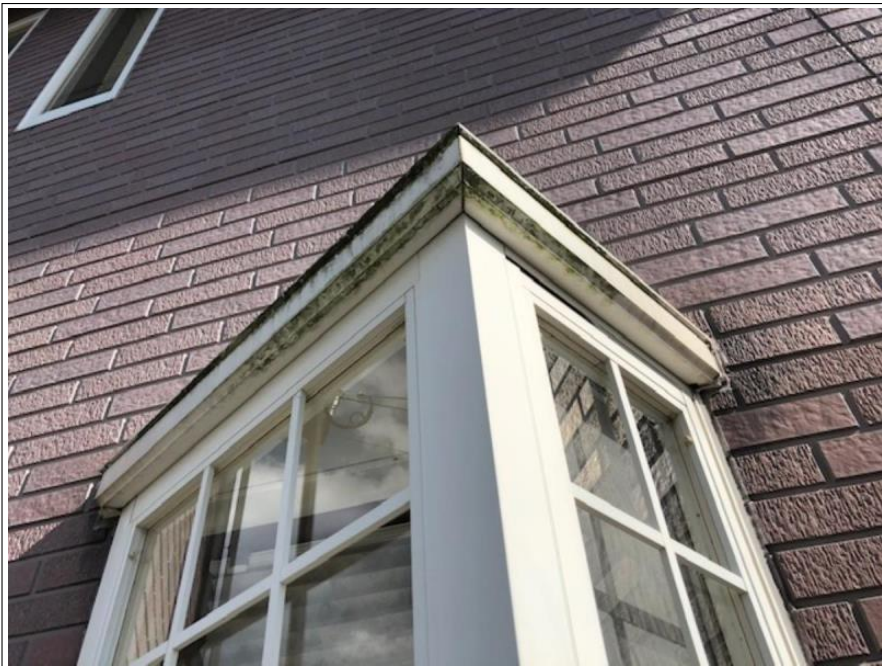
出窓

同上

※こちらはアルミ素材なので塗装不可ですが、洗淨とあわせてシンナー等でカビ除去清掃をおこないます。

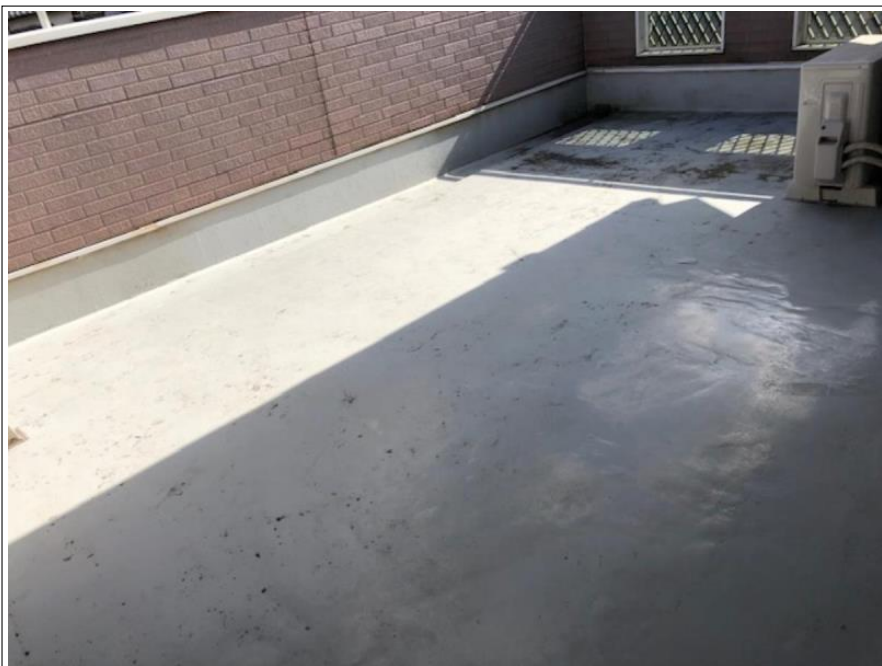
バルコニー

経年劣化しております。

バルコニーの下が部屋になっており、劣化が進むと雨漏れの原因にもなりますので、雨漏れする前の保護塗装をお勧め致します。

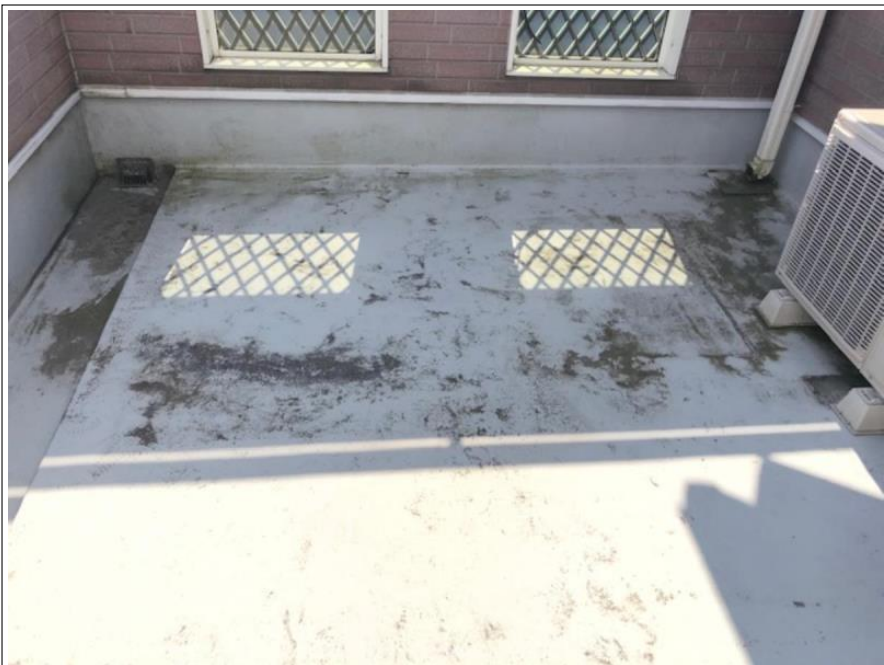
バルコニー

経年劣化しております。

バルコに一の下が部屋になっており、劣化が進むと雨漏れの原因にもなりますので、雨漏れする前の保護塗装をお勧め致します。

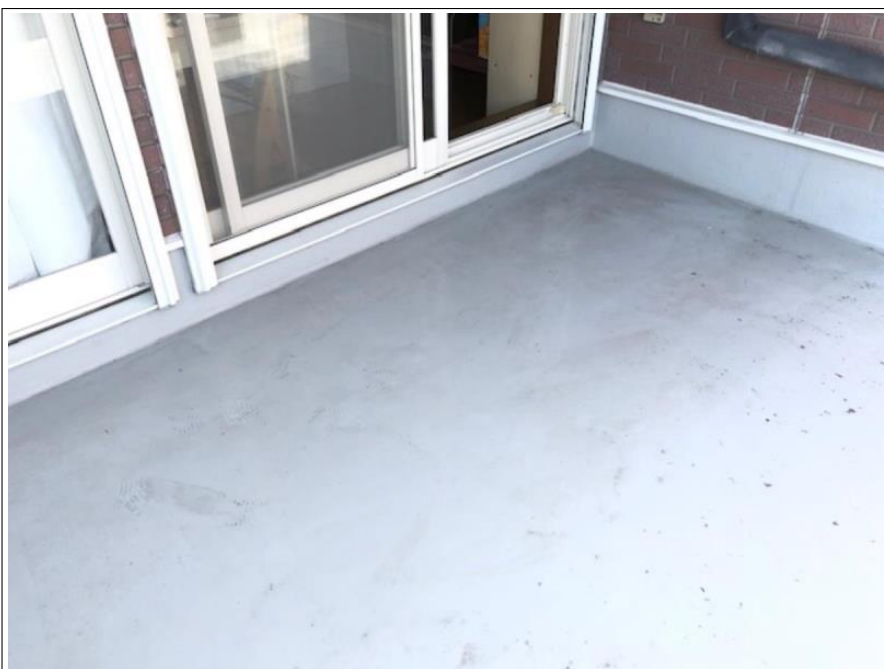
バルコニー

同上

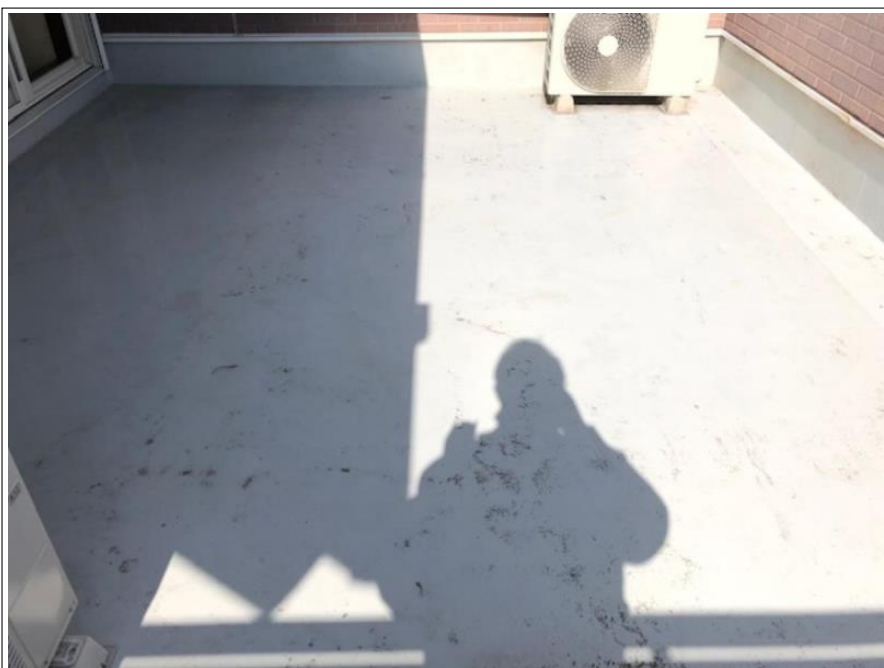
バルコニー

同上

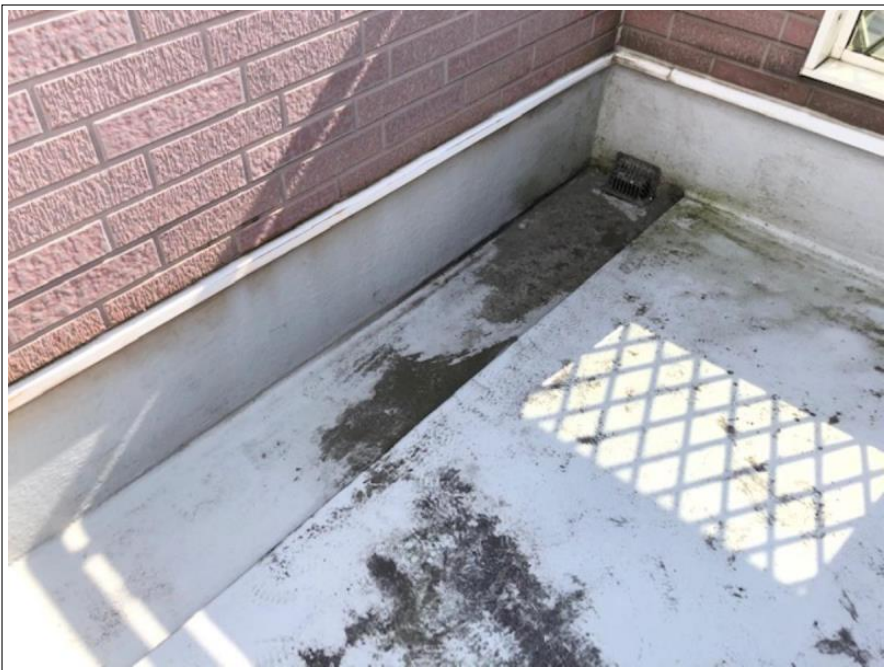
バルコニー

側溝のドレン部には汚れや枯れ葉などが溜まりやすい部分になります。ドレンや配管の詰まりから、オーバーフローや中のエルボジョイント部からの雨漏れ等にもつながりますので、定期的に除去等をお勧め致します。

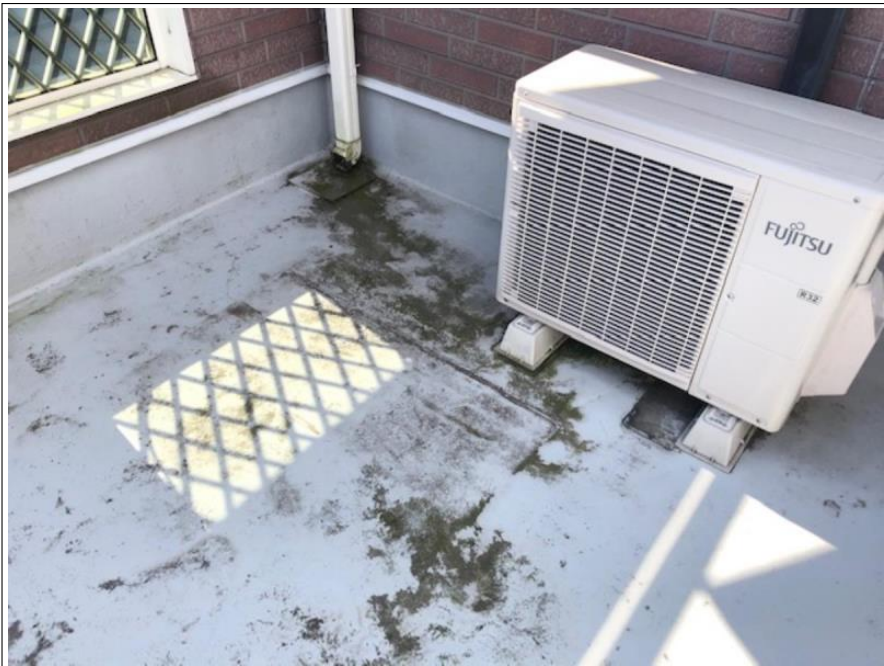
バルコニー

同上

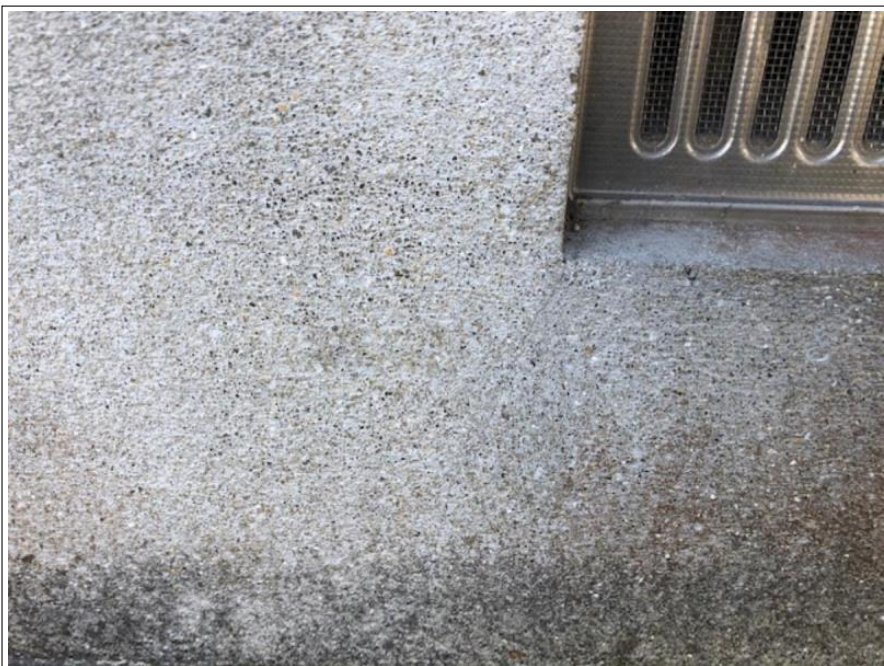
基礎 クラック部

アルカリ性のコンクリートは空気中の二酸化炭素や酸性雨と結合することによって徐々に中性化されます。

中性化されたコンクリートは表面にヒビが入るだけでなく、内部の鉄筋の腐食や膨張につながり構造物の性能低下につながりますので、シーリング等で補修をおこないます。

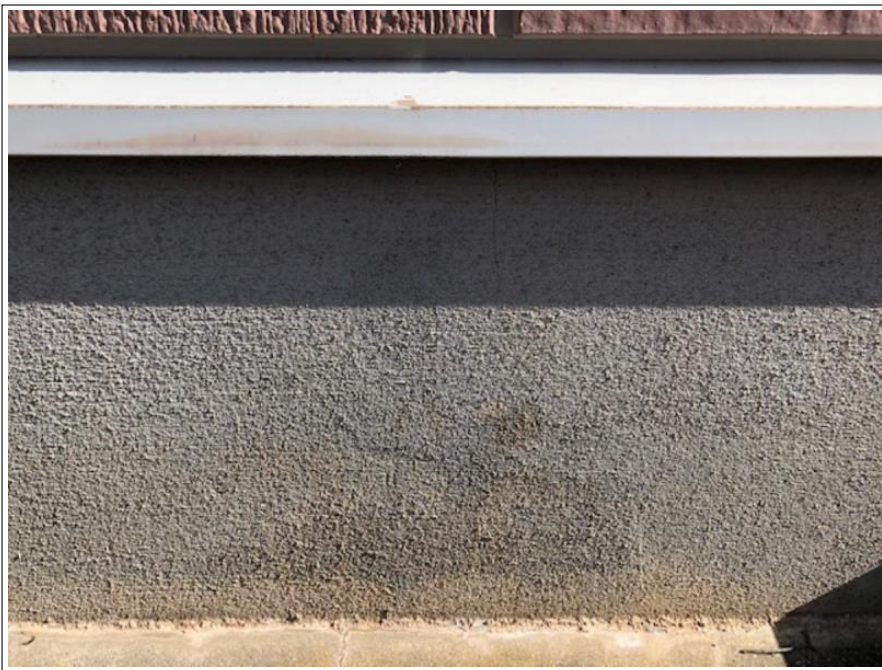
基礎 クラック部

0.3mm以上のクラック幅は、シーリング材等での補修が必要になります。

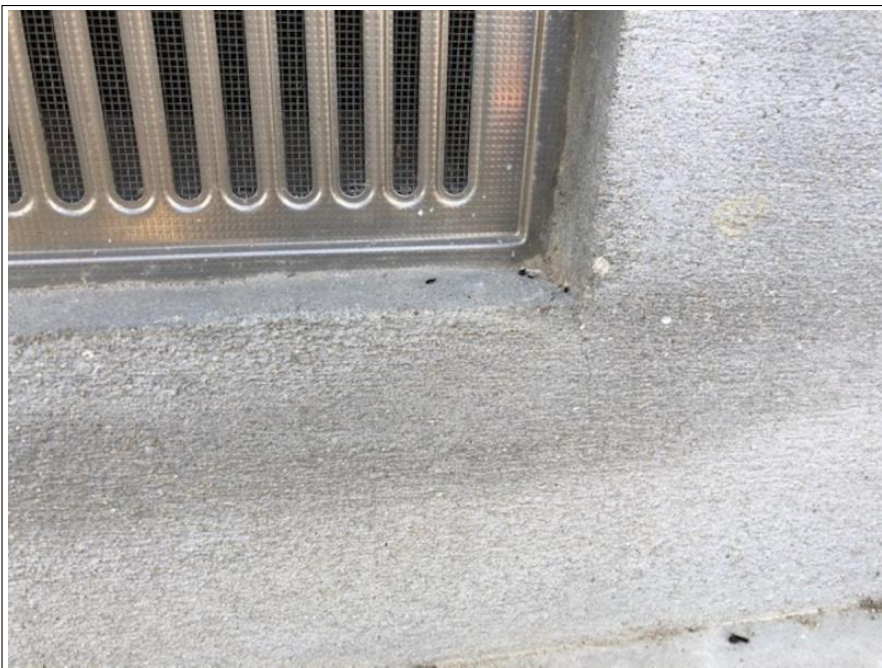
基礎 クラック部

同上

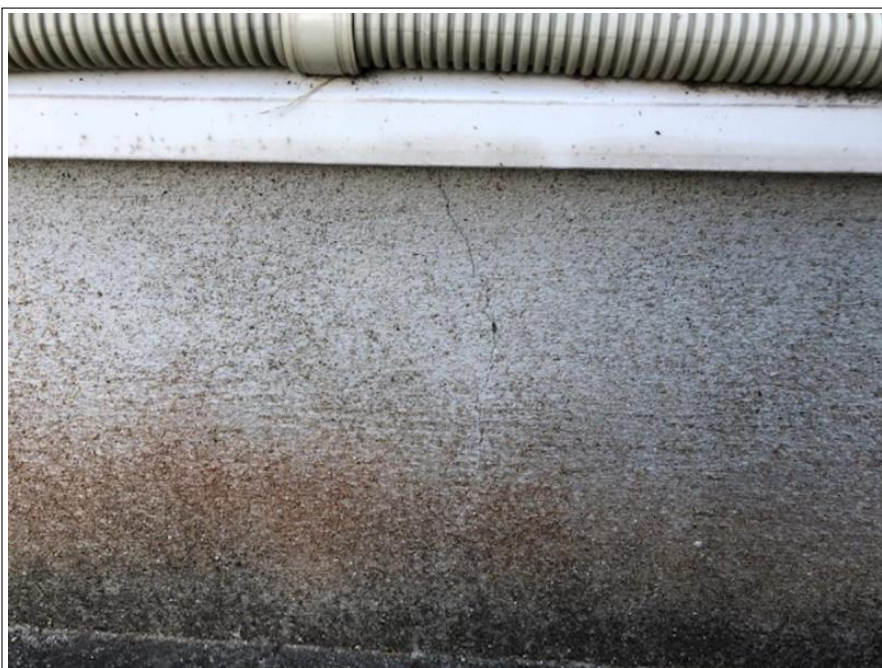
基礎 クラック部

同上

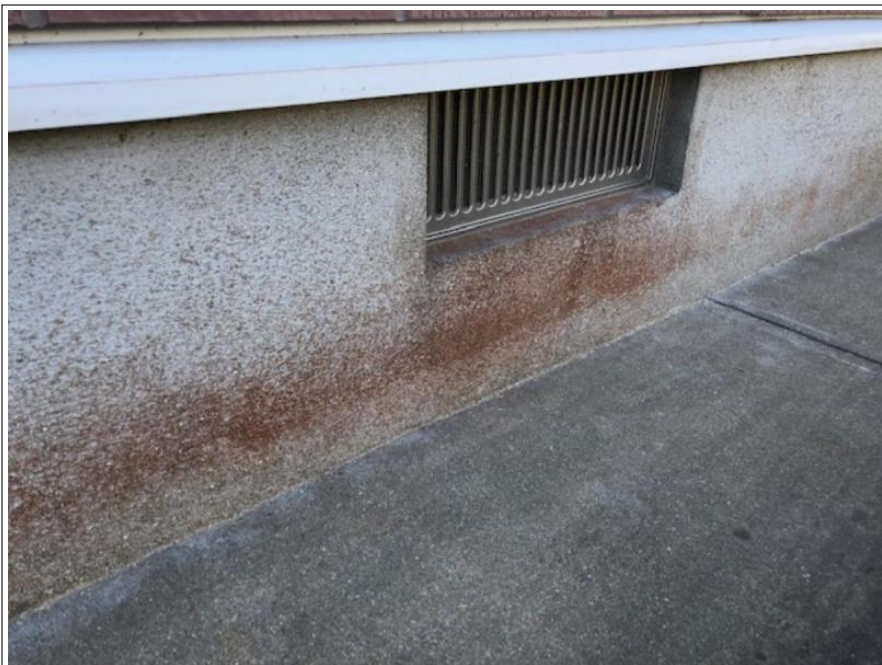
基礎

同上

※塗装前に

『防カビ下塗: バリアー』

の塗布をおこないます

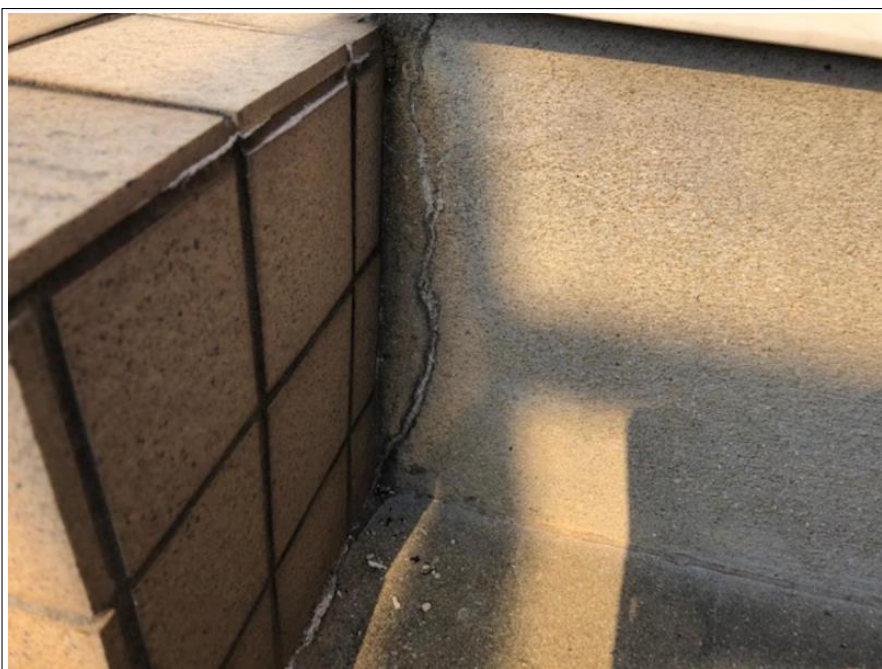
基礎 クラック部

同上

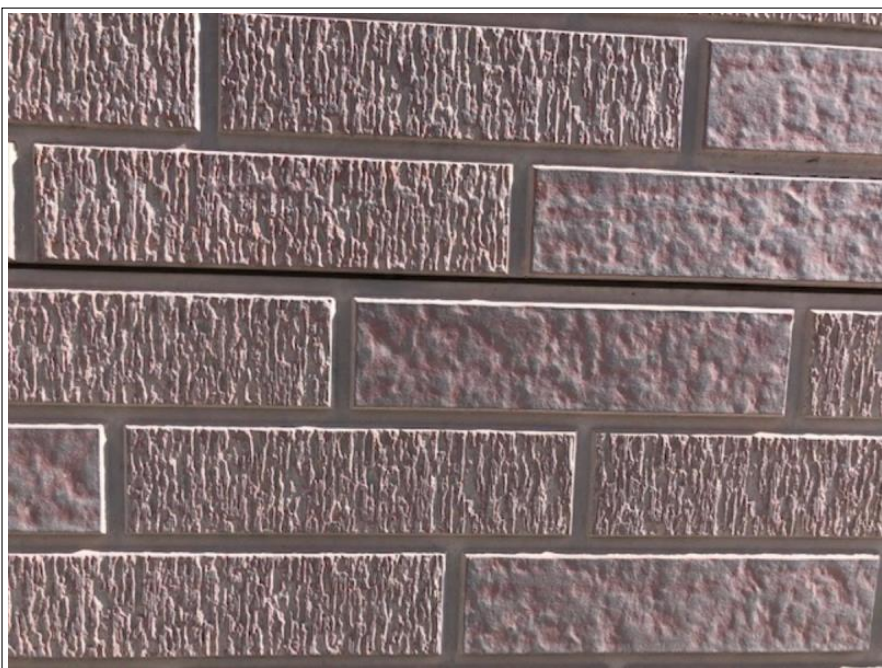
外壁 相じゃくり部

サイディングとサイディングとの隙間部分ですが、この部分は新築当初から隙間が開いており水切りと同様で建物内の湿気が逃げる構造となっております。

塗装施工時の埋まったり隙間が開いたりする状態になりますが、建物の為には埋める必要はありません。

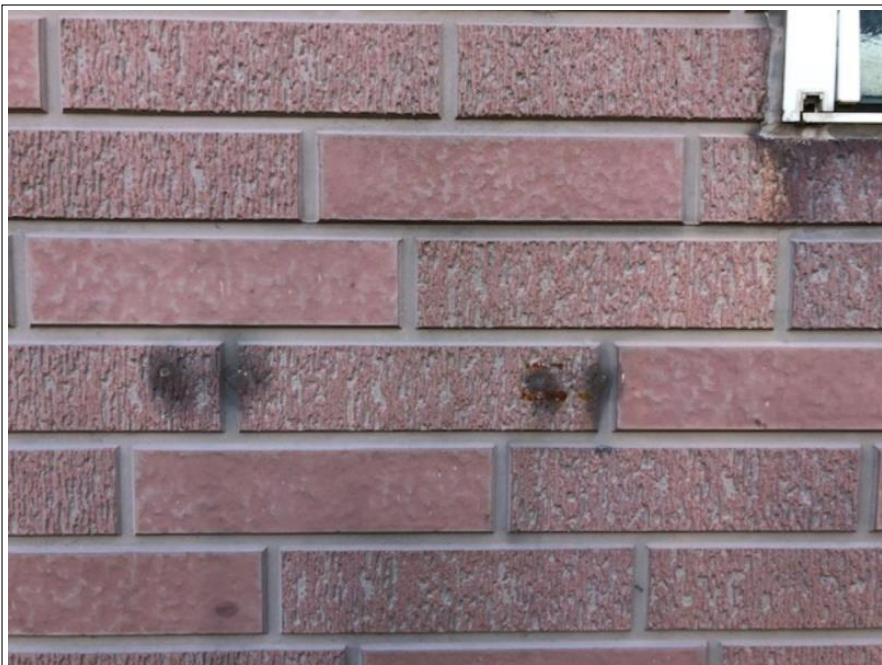
外壁 現状

補修跡が見られます。

この補修材が塗料が密着しないシリコン材の補修の場合は、撤去して新たに変性タイプのシーリング材で補修をおこなうか、逆プライマー等で塗料が密着するように下地処理をおこないます。

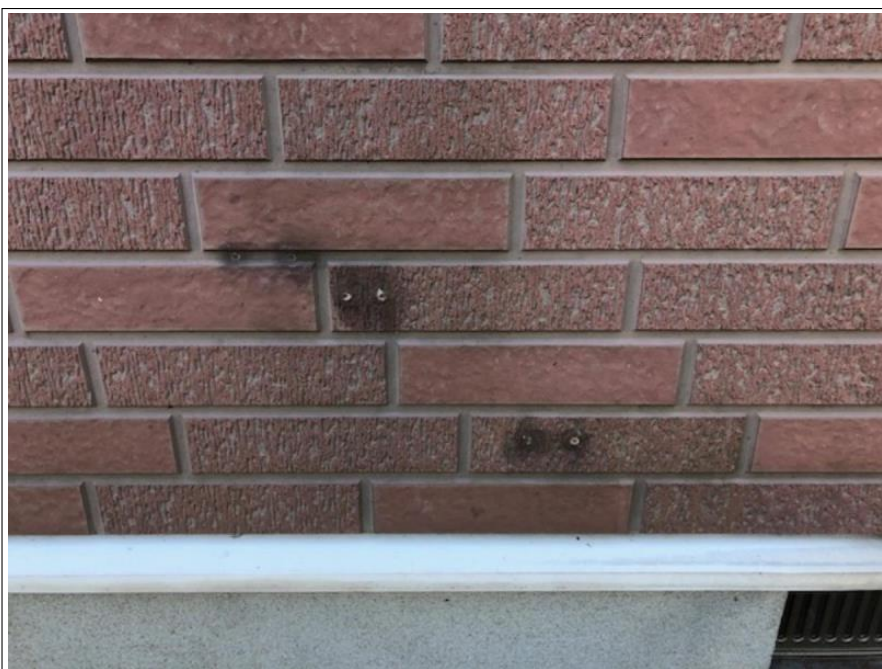
外壁 現状

同上

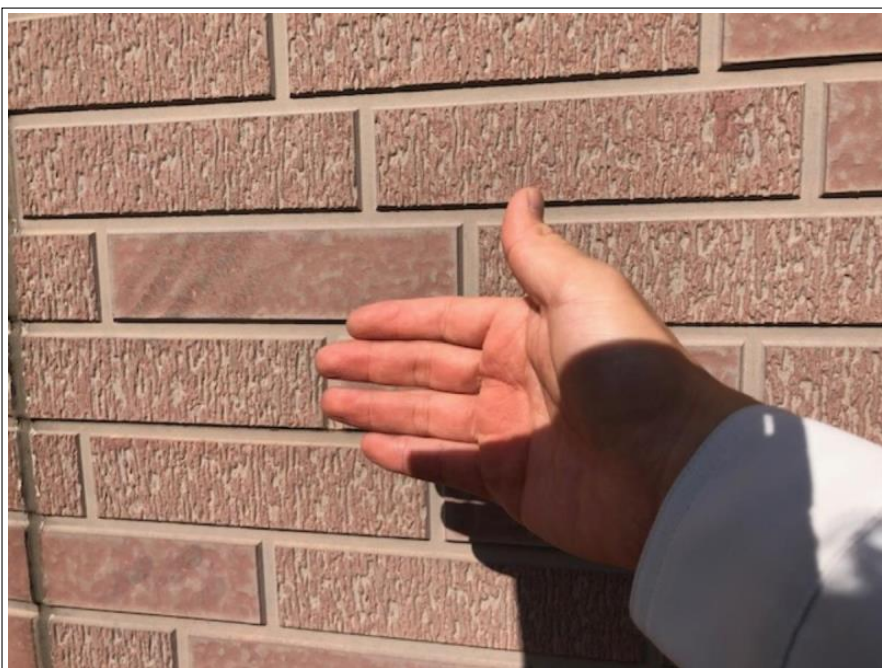
外壁 チョーキング現象

紫外線などにより塗膜の表面が劣化し、チョーキングの粉状のような状態になっています。この状態になると表面から水や湿気を吸い込んでしまい、外壁や中の躯体の痛みにつながりますので、早めの塗装をお勧めします。

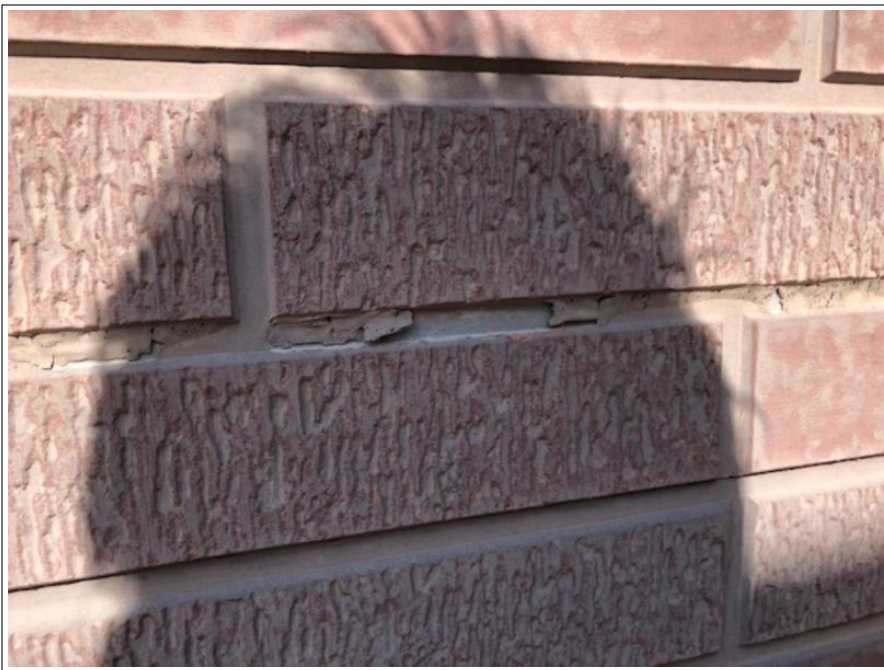
外壁 剥離

旧塗膜の剥離や外壁の劣化が見られます。

この状態になると直接水や湿気を吸い込んでしまい、外壁や中の躯体の痛みにつながりますので、早めの塗装をお勧めします。

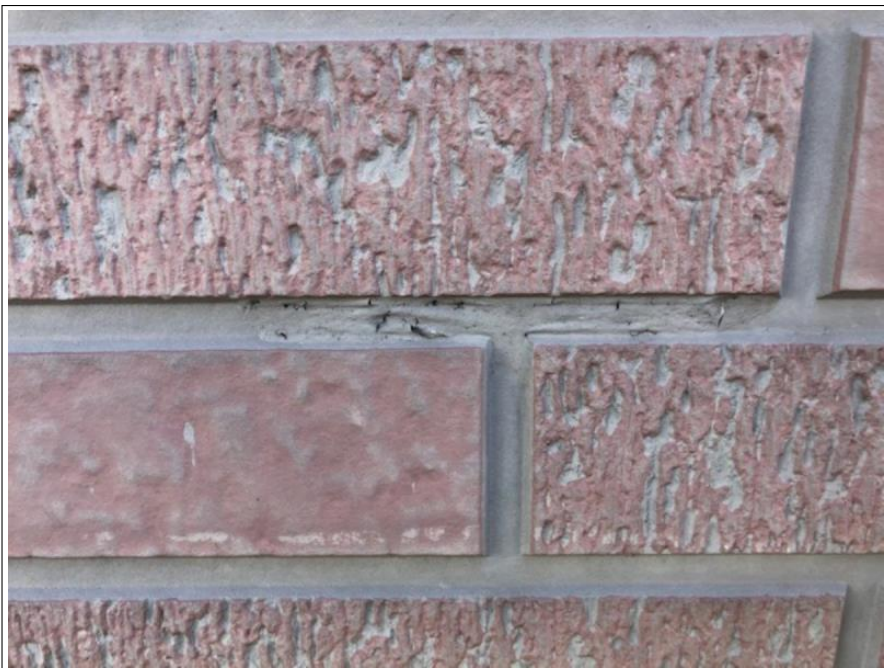
外壁 剥離

同上

※このまま塗装をしても旧塗膜から剥がれる恐れがありますので、密着の悪い旧塗膜は除去し塗装をおこないます。

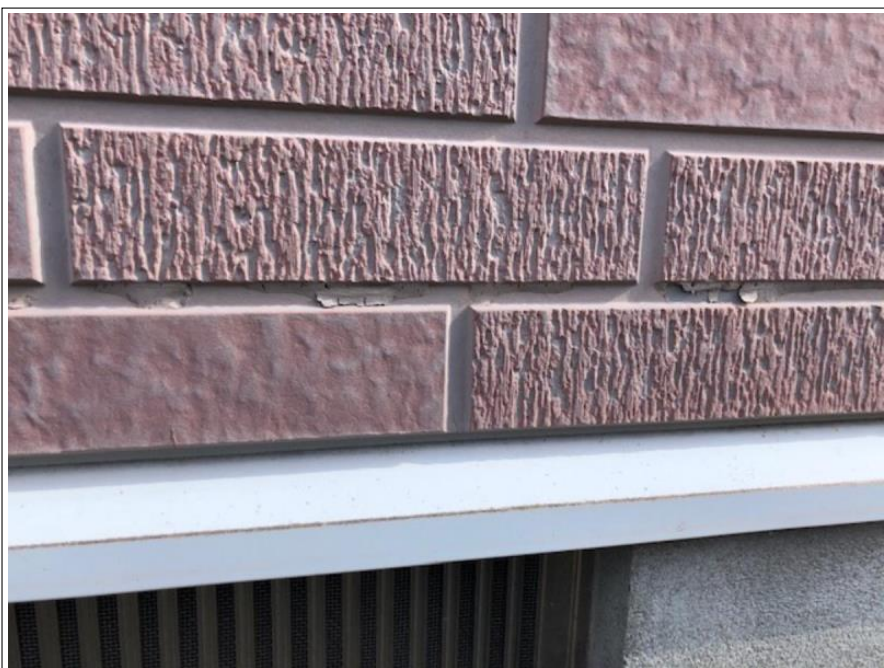
外壁 剥離

同上

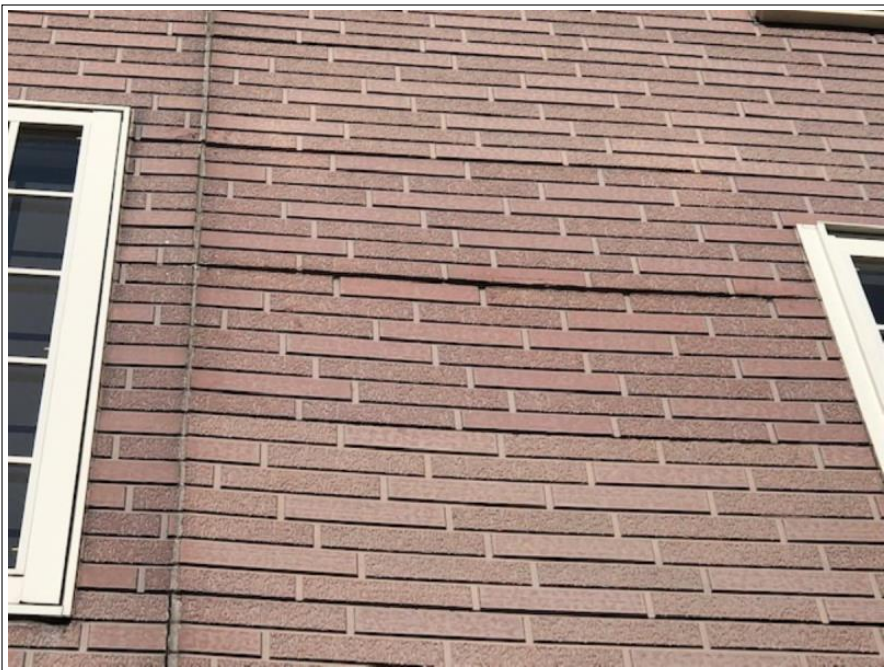
外壁 反り

外壁の劣化やクラック・シーリングの痛みが原因で外壁が水や湿気を吸って乾いてを繰り返し外壁が反ってしまっています。

反ってしまうと二度と反りは戻らず、さらに反りがひどくなると割れ等も生じてきますので、ひどくなる前の塗装をお勧めします。

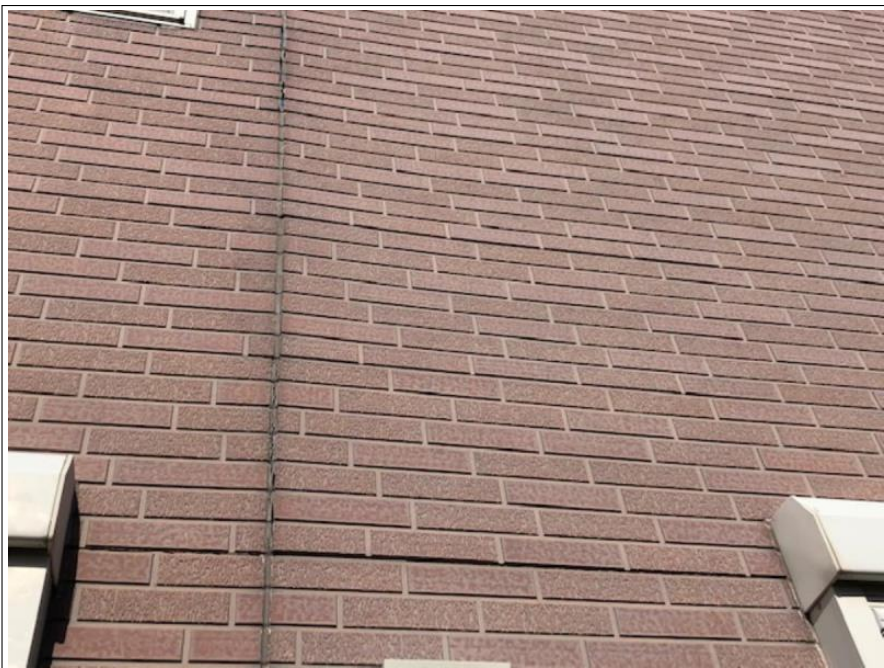
外壁 反り

同上

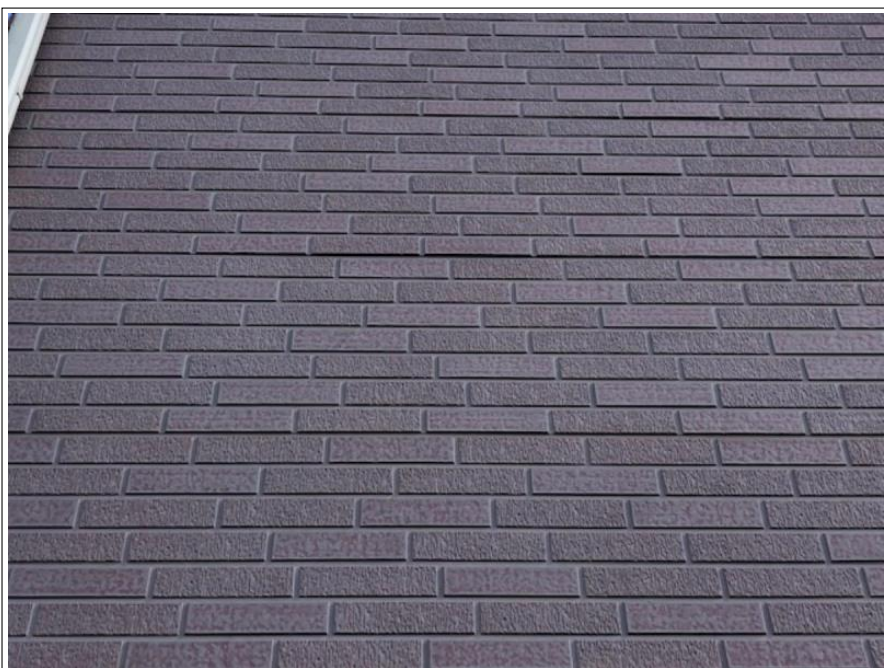
外壁 反り

同上

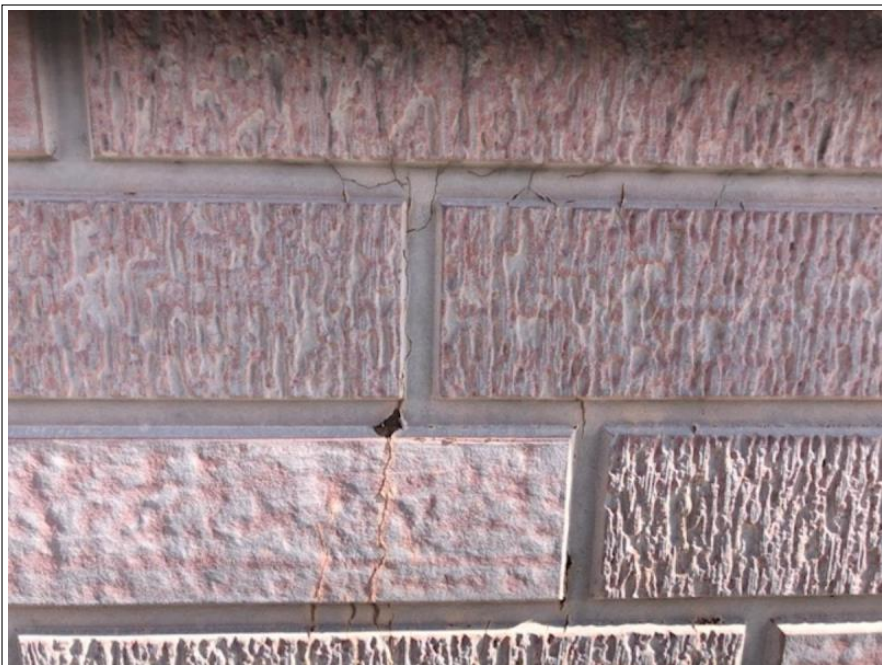
外壁 ヘアークラック

劣化している部分があります。
この部分から雨水や湿気、炭酸ガス
等が直接浸入し躯体・ボードの痛み
や建物の寿命に繋がりますので、下
塗りやシーリング材等で補修をおこ
ない、塗装をしていきます。

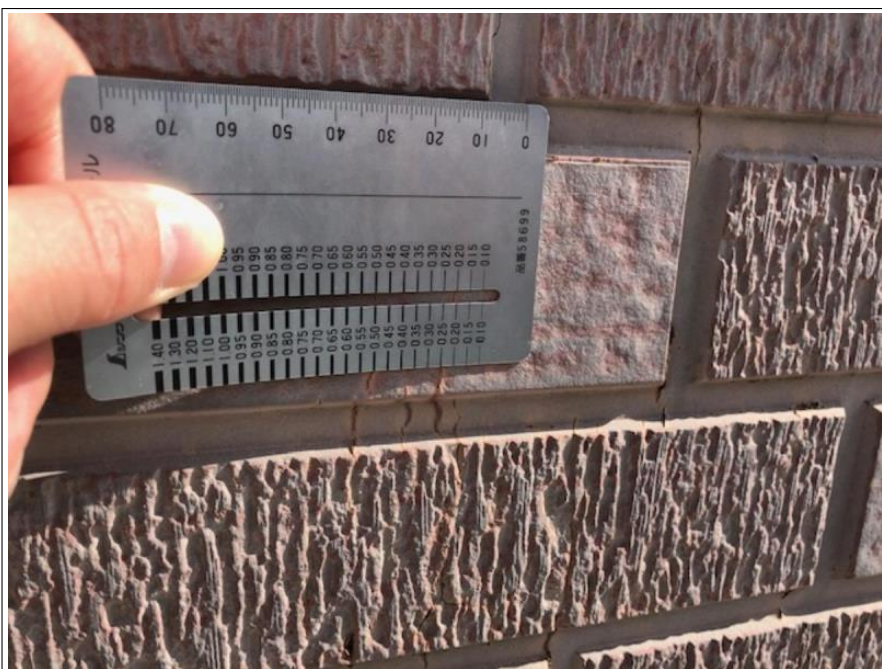
外壁 クラック部

同上

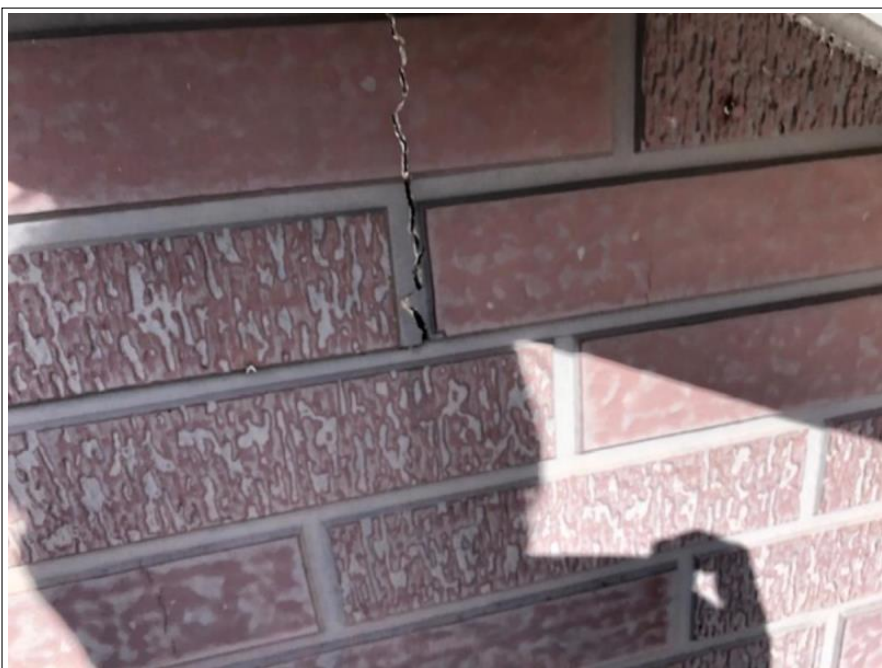
外壁 クラック部

同上

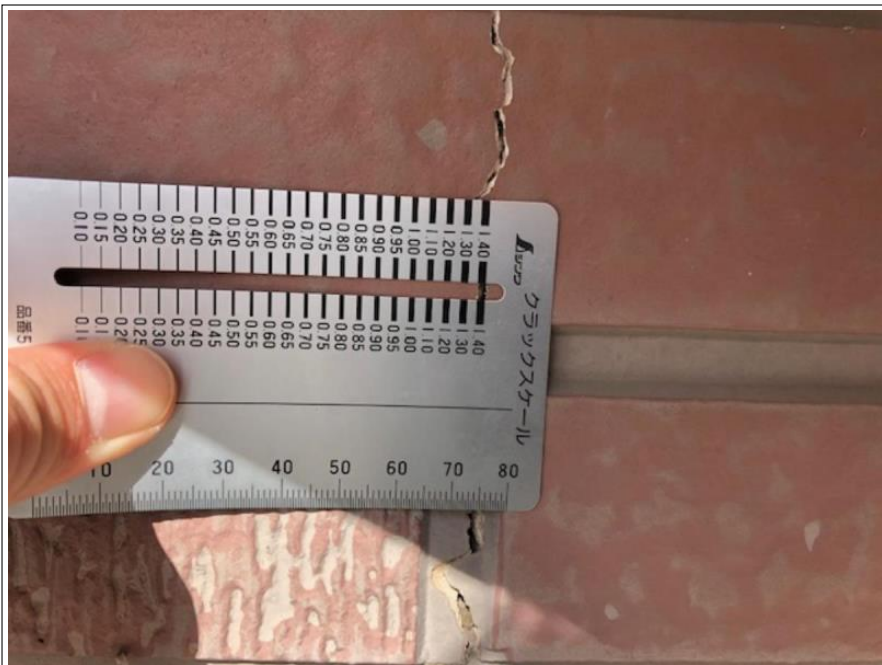
外壁 クラック部

0.3mm以上のクラック幅は、シーリング材等での補修が必要になります。
