工事写真報告書

工事名 匿名希望 様邸

工事箇所 外壁・その他 塗装工事

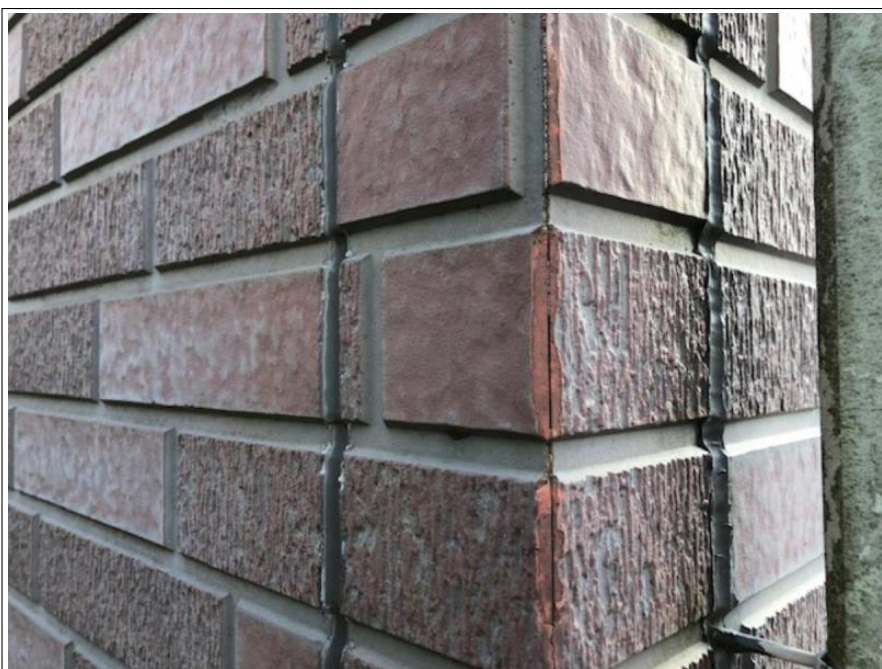
外壁 コーナーサイディング部

コーナー部のサイディングの割れが生じております。

この部分からも雨水や湿気、炭酸ガス等が直接侵入し躯体・外壁の痛みや建物の寿命につながりますので、シーリング等で補修をおこない、塗装をしていきます。

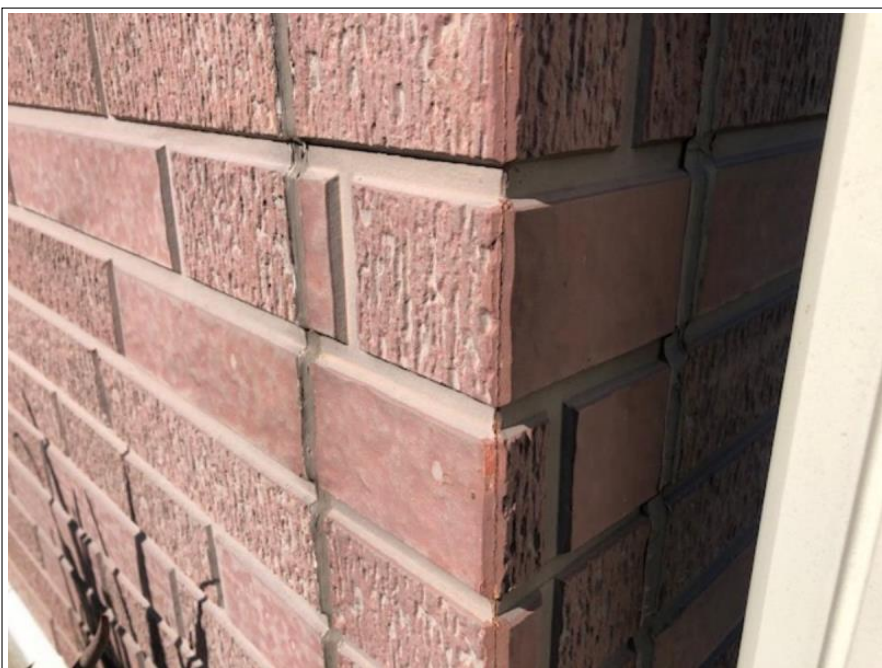
外壁 コーナーサイディング部

同上

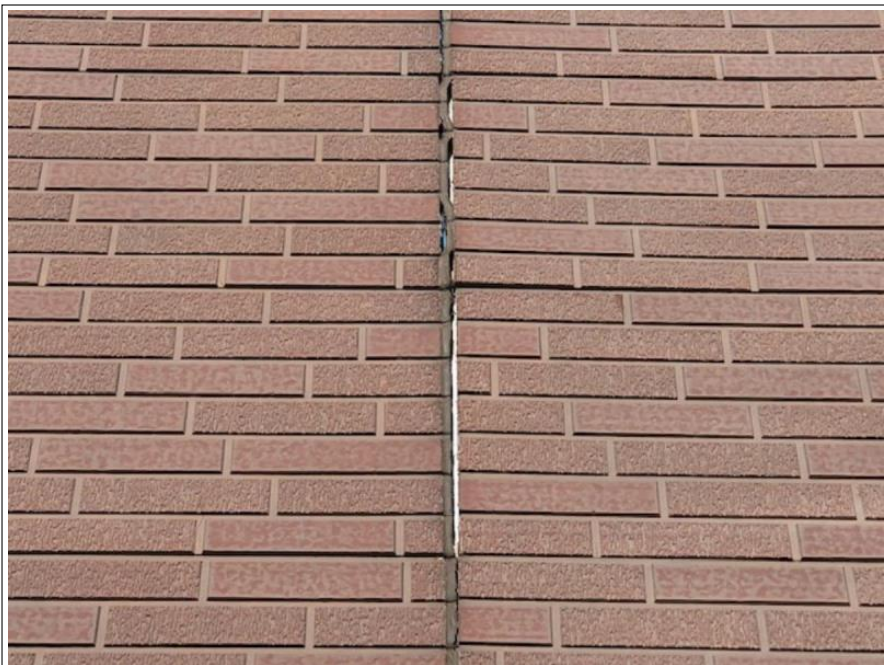
外壁 ボードシーリング劣化部

劣化している部分があります。
この部分から雨水や湿気、炭酸ガス
等が直接侵入し躯体・外壁の痛みや
建物の寿命につながりますので、
ボードシーリング部は打替えをおこ
ない塗装をしていきます。

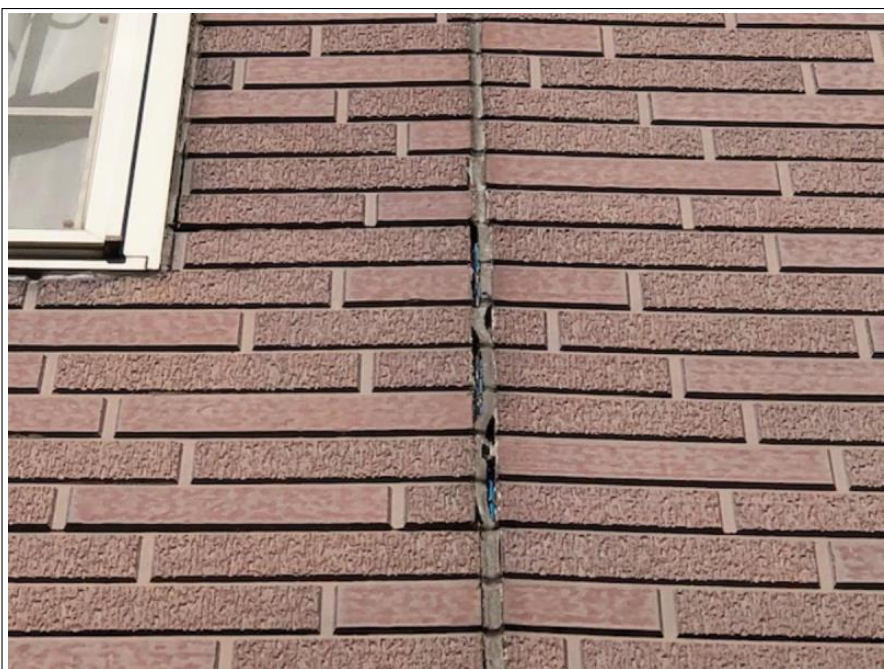
外壁 ボードシーリング劣化部

同上

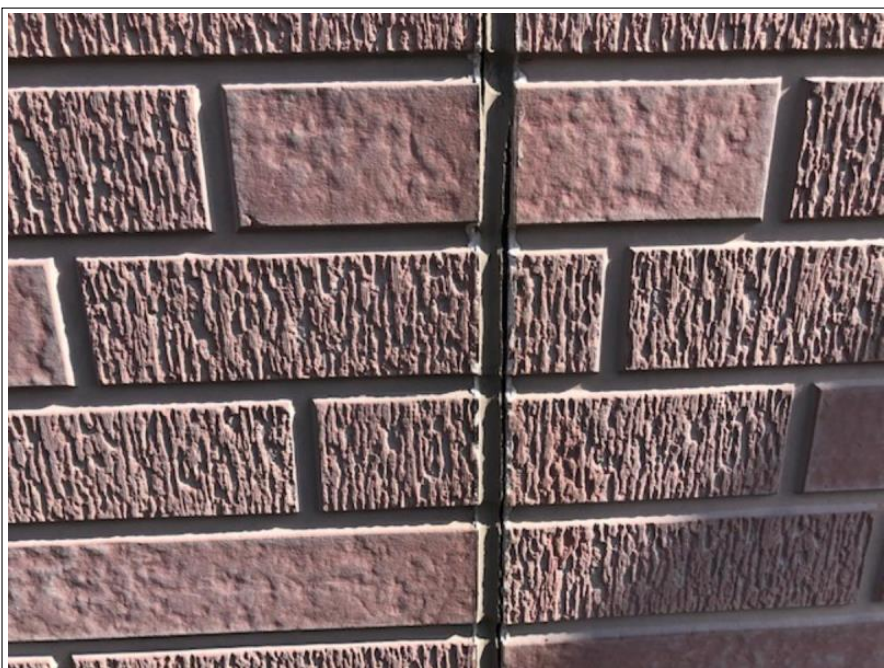
外壁 ボードシーリング劣化部

同上

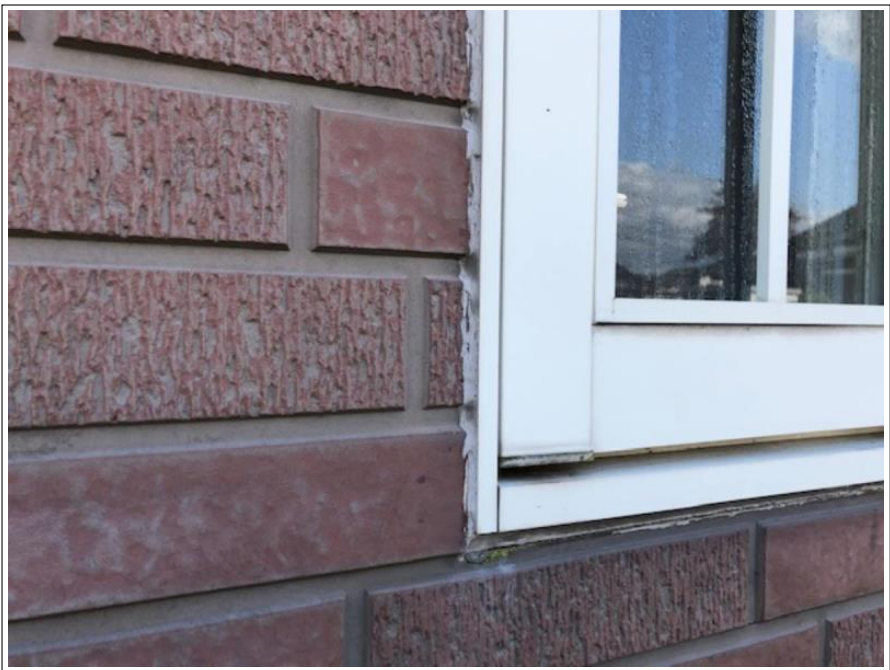
外壁 サッシ廻りシーリング部

サッシ廻りも劣化しています。この部分は深く撤去の際にサッシや外壁を痛めたり、打替え後に雨漏れしてくる場合がありますので、打増しをおこない塗装をしていきます。

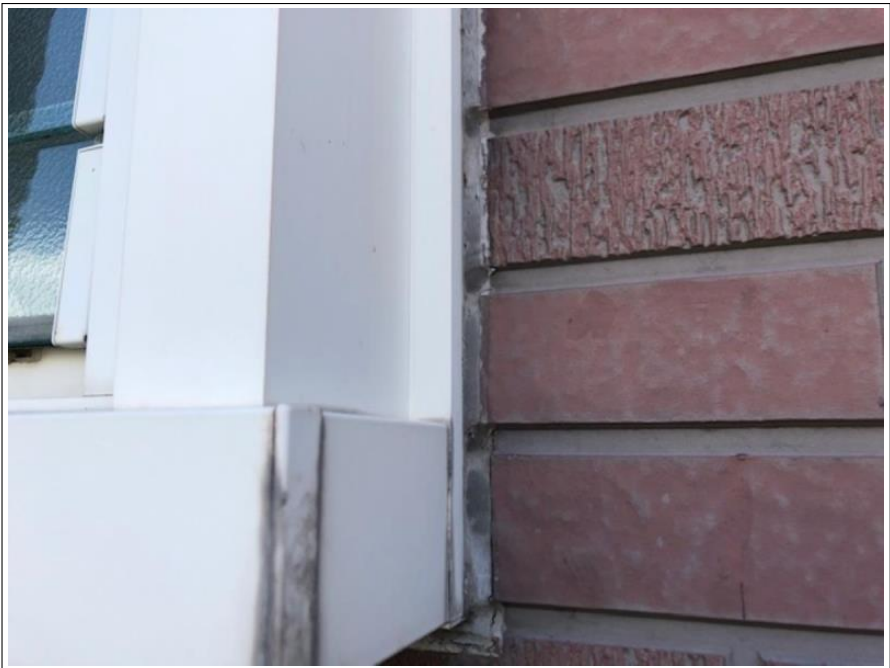
外壁 サッシ廻りシーリング部

同上

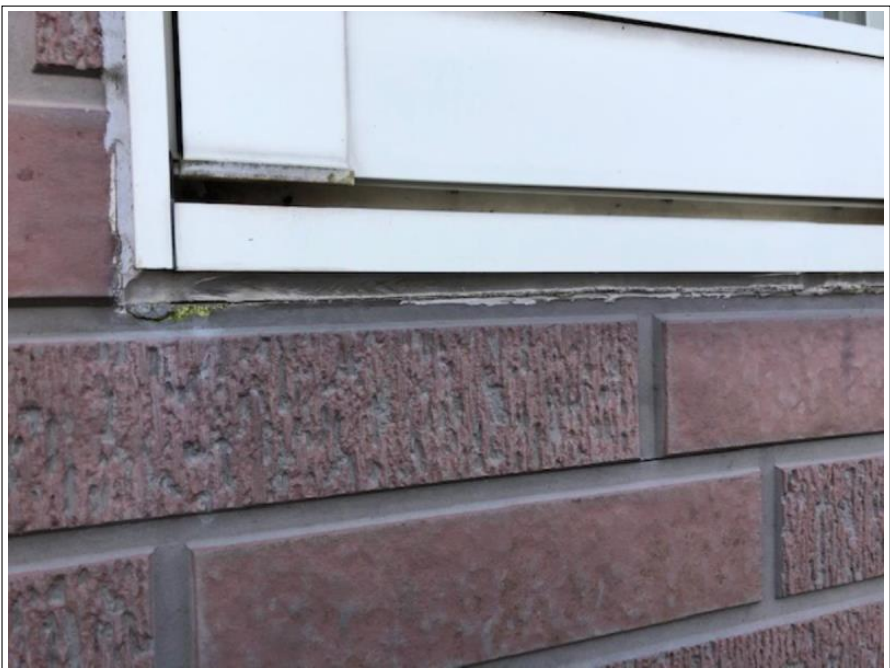
外壁 サッシ廻りシーリング部

同上

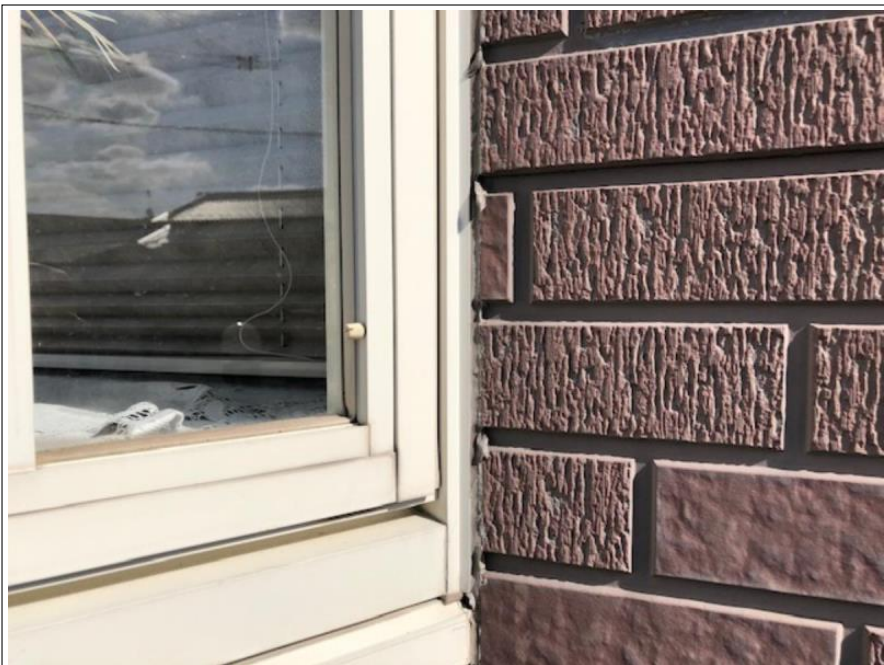
外壁 サッシ廻りシーリング部

同上

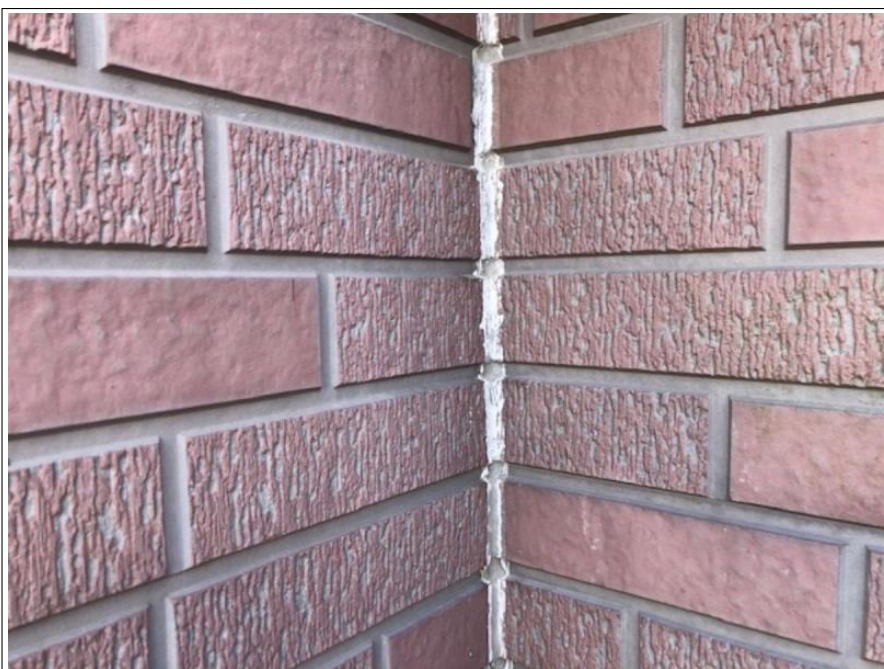
外壁 入隅シーリング部

同上

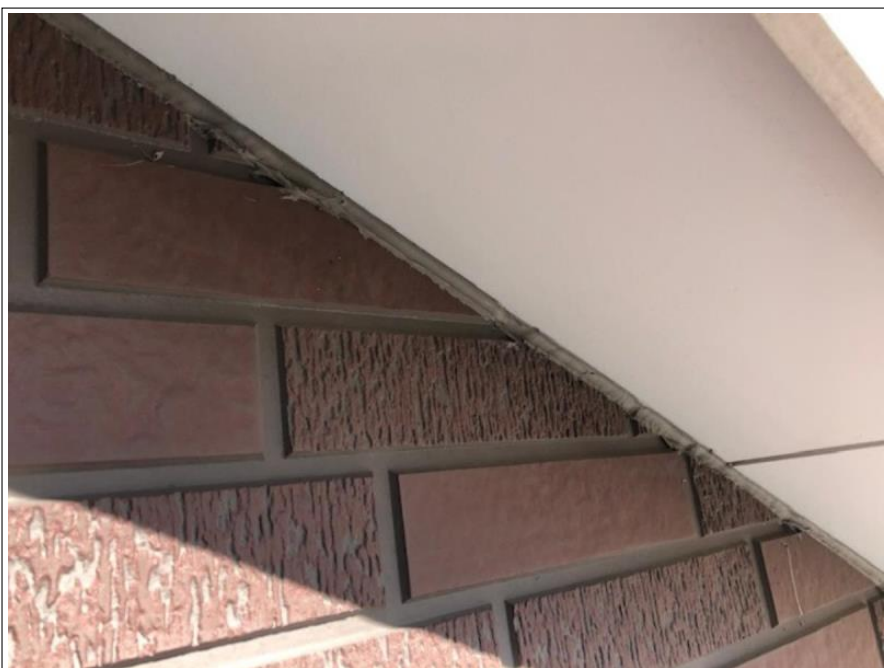
外壁 入隅シーリング部

同上

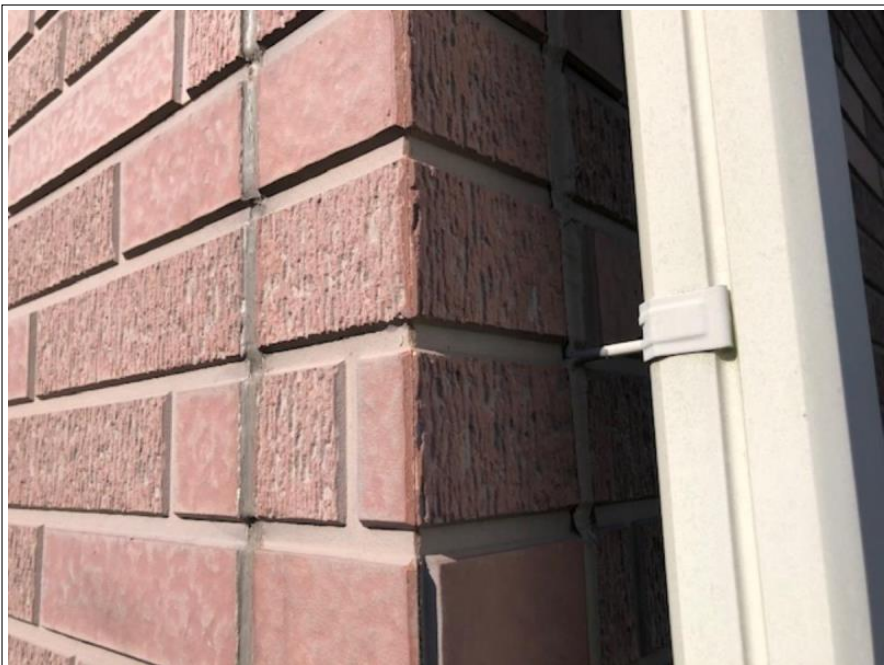
樋裏 シーリング部

同上

※樋脱着は別途費用がかかります。

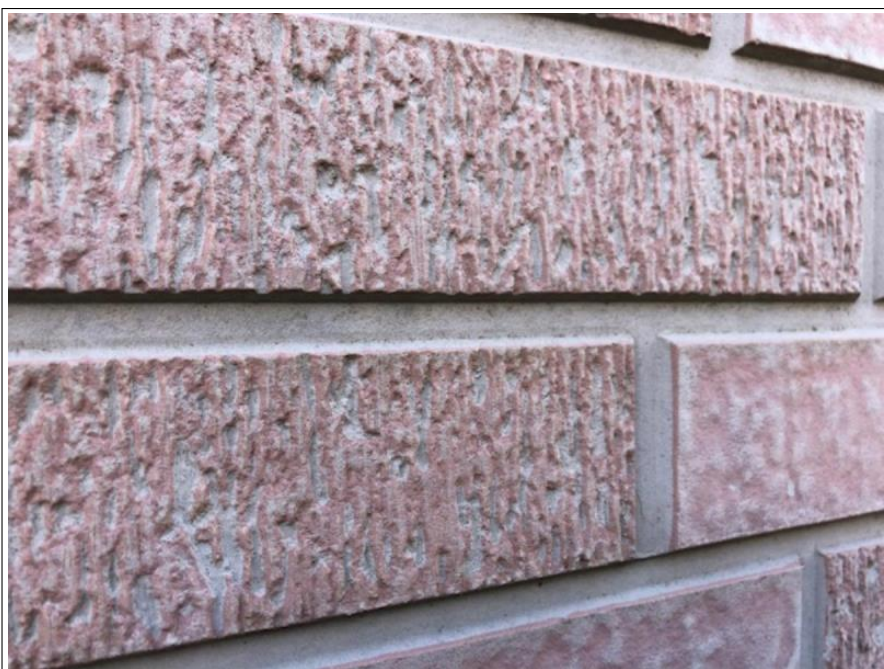
外壁 カビ発生部

カビの上に念入りに高圧洗浄をかけ
良い塗装をしても、カビの根が残っ
ている以上塗膜を突き破って表面化
してきますので、カビ発生部はカビ
の根を殺す防カビ下塗りをおこな
い、下塗り・上塗り二回の三層四工
程をおこないます。
