# 工事写真報告書

工事箇所 屋根・外壁・その他 塗装工事

工事住所 北九州市 小倉南区 舞ヶ丘

工事施工者 ベストホーム株式会社

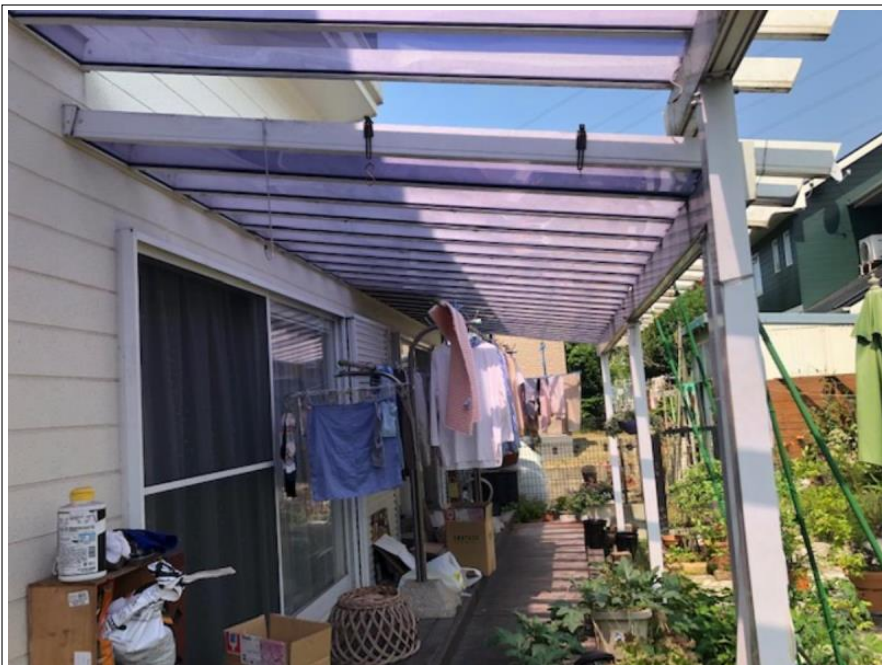
### 外観（テラス部）

テラスの屋根部分に関しましては、年数が経っており足場を組む際に屋根材を外すと、経年劣化している為割れる恐れがあります。

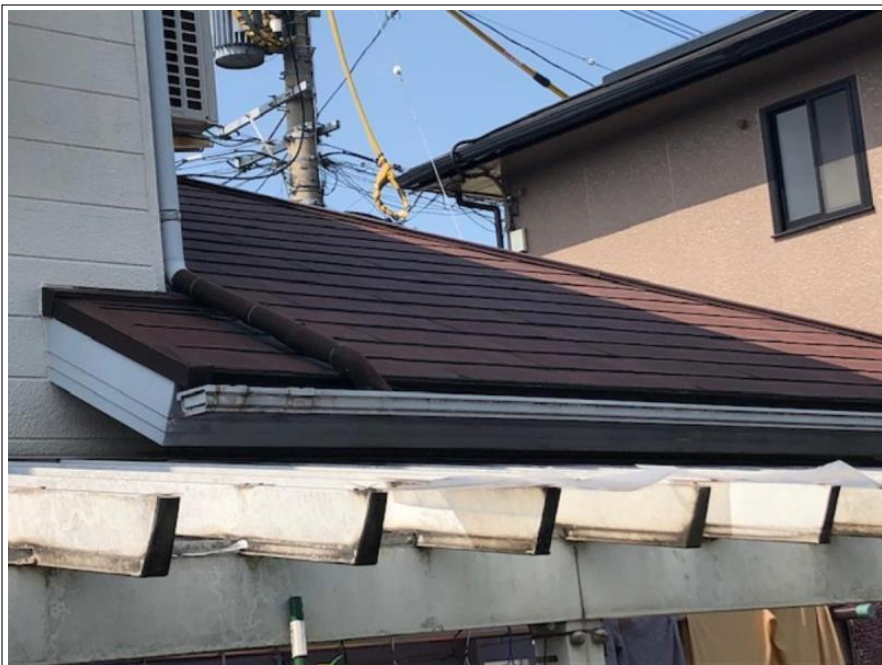
## 屋根

この素材はセメント:アスベスト(又は<sup>°</sup>ル<sup>°</sup>纖維)が85:15で作られています。

表面の塗装が新築当時はアクリル塗装を焼き付けており、7年ぐらい経過すると表面の防水効果が低下し、だんだん反りや割れが生じてきます。

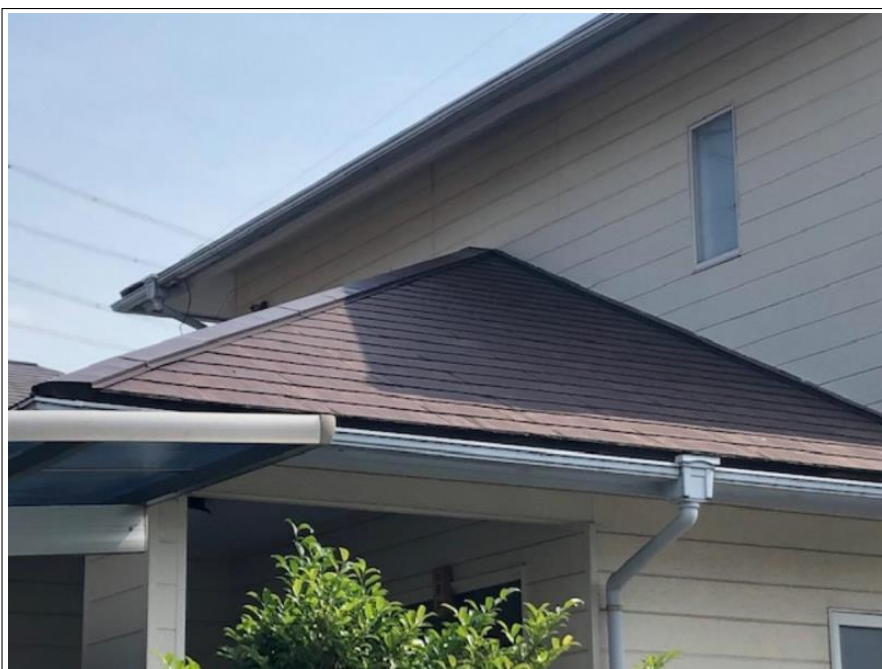
## 屋根

劣化し割れや反りがひどくなり葺き替えとなると、アスベストが入っているので処分費がかなりかかりますので、早めの塗装と維持をお勧めします。

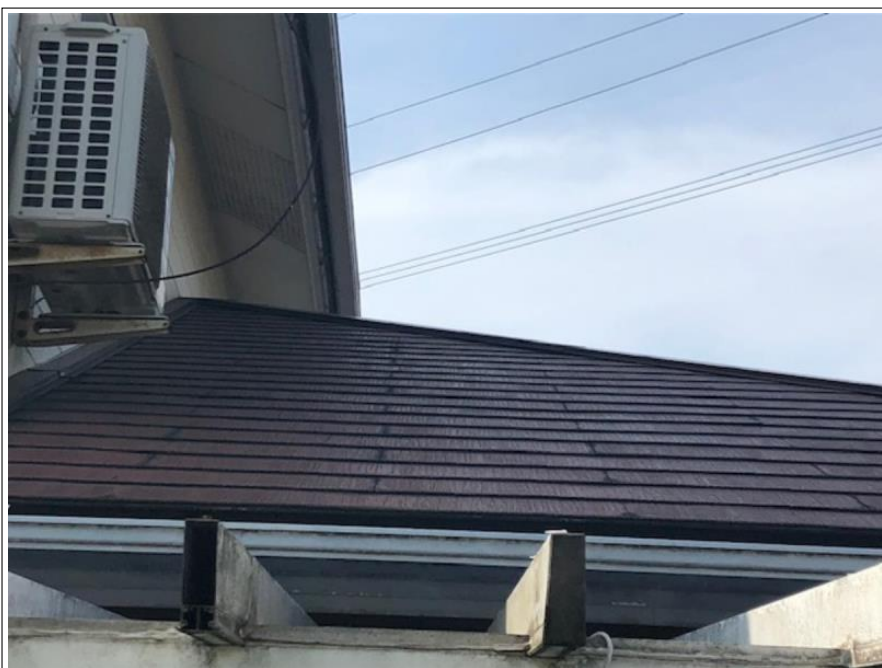
## 屋根

同上

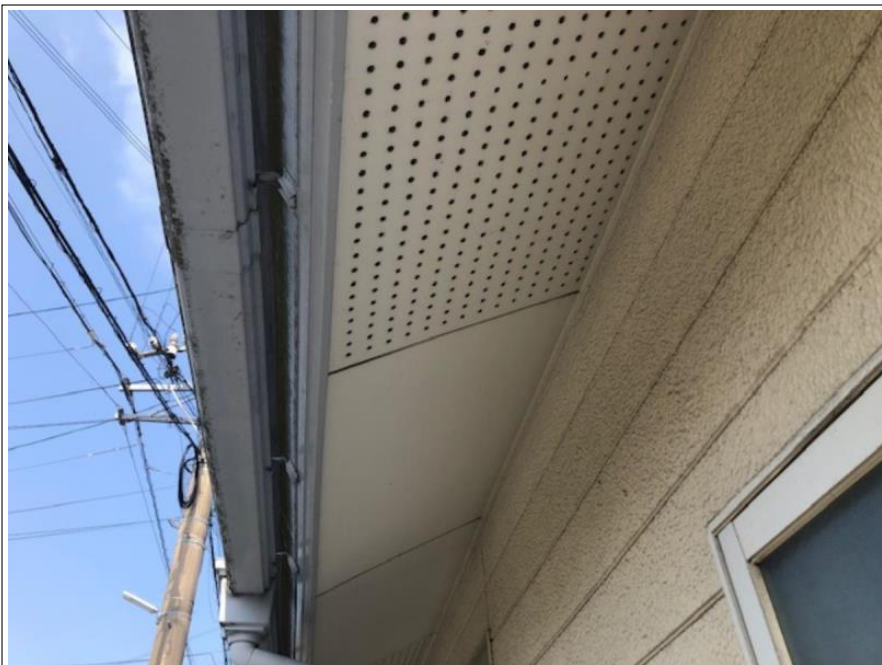
### 軒天

経年劣化しています。

この部分は、通気性の良い軒天専用の塗装をしていきます。

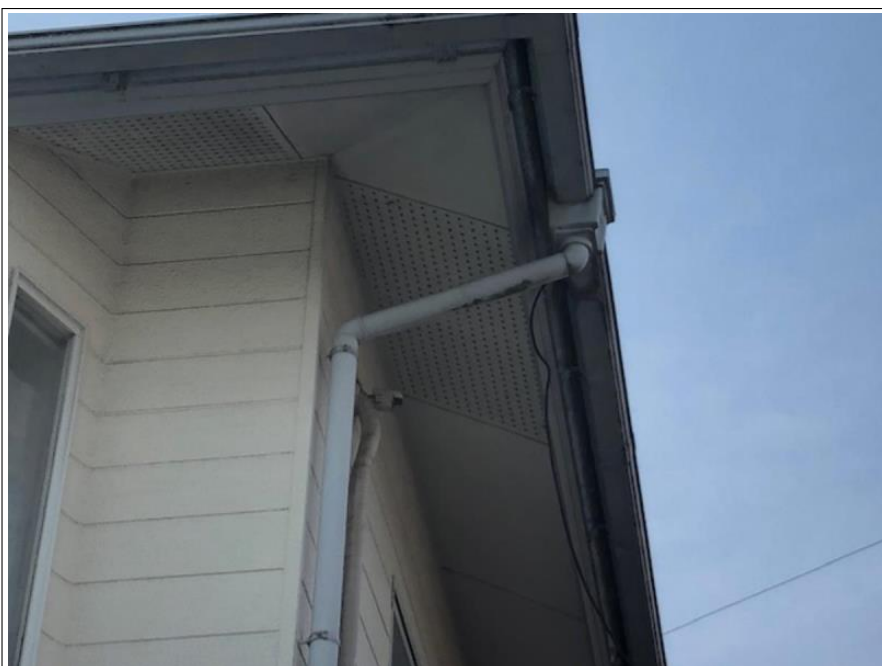
### 樋

この部分は塩ビ素材になります。

劣化すると割れが生じたりすることがありますので、塩ビ専用の下塗りをおこない塗装をしていきます。

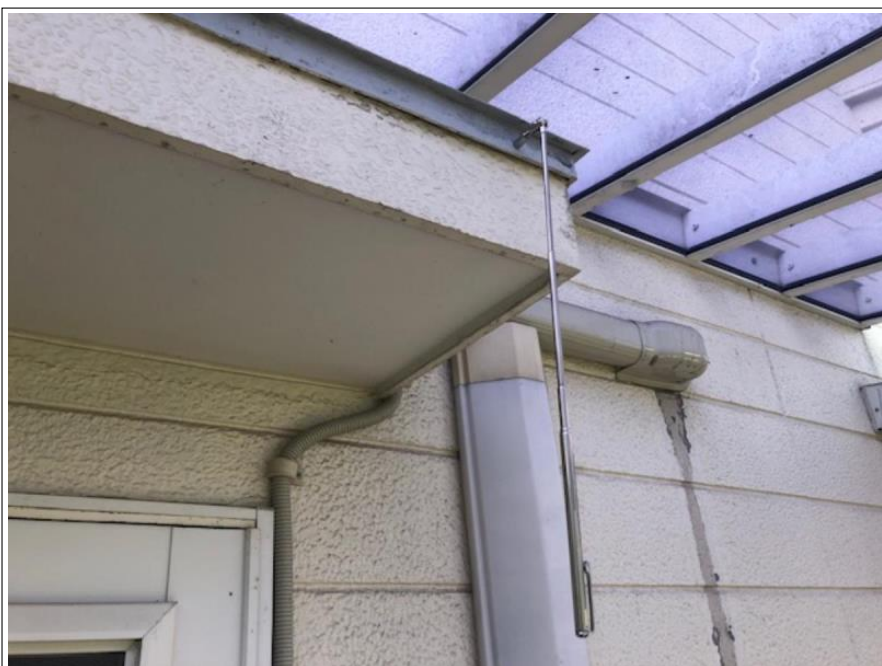
### 小庇

こちらは鉄・スチール素材になります。

劣化進むと腐食やサビの発生がしてきますので、劣化が進む前のメンテナンスをお勧め致します。

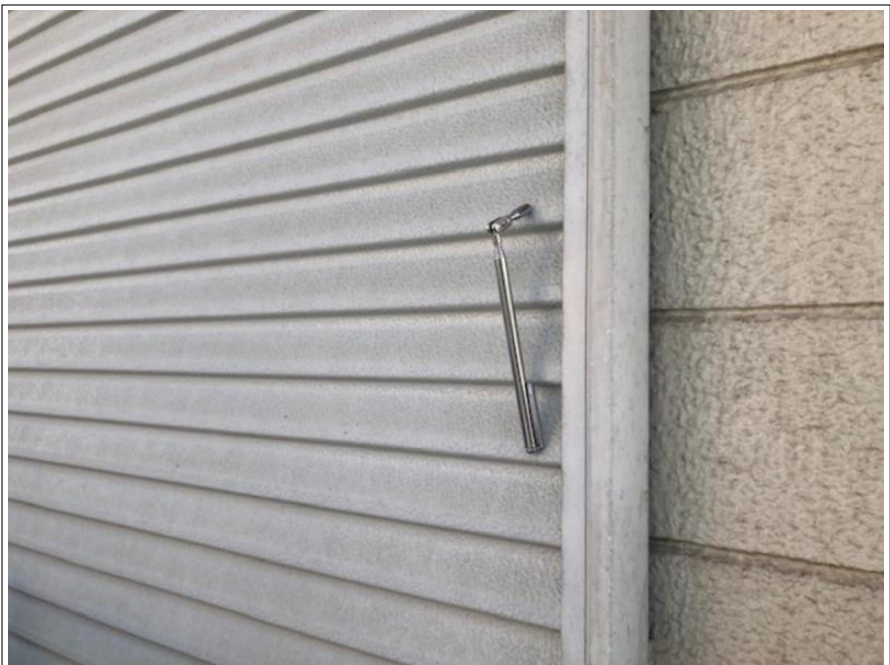
雨戸

サビが発生しているうえに塗装をしてもすぐにサビが表面化してきますので、ケレン作業・サビ止め等の下地処理を行い塗装をしていく必要があります。

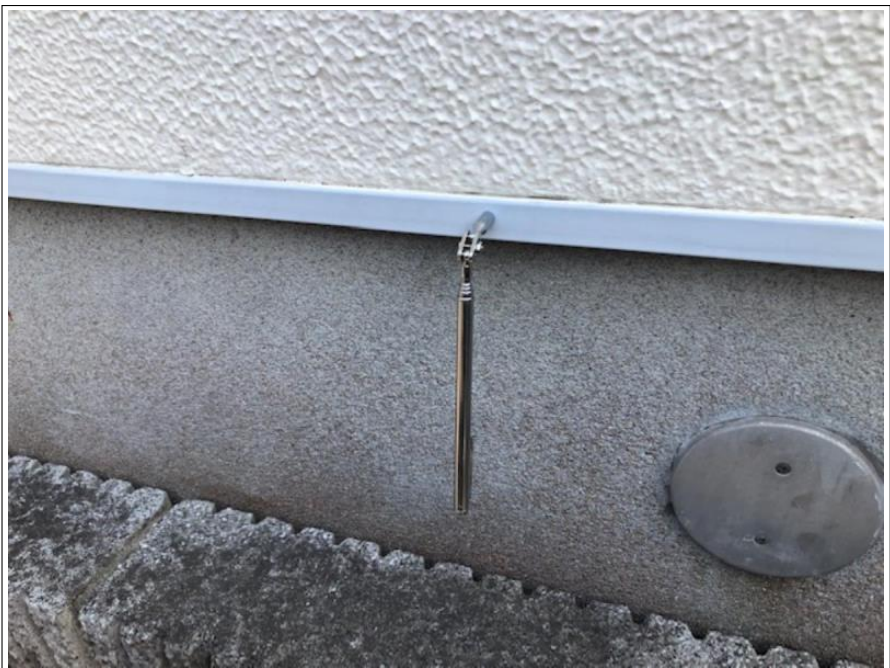
水切り

同上

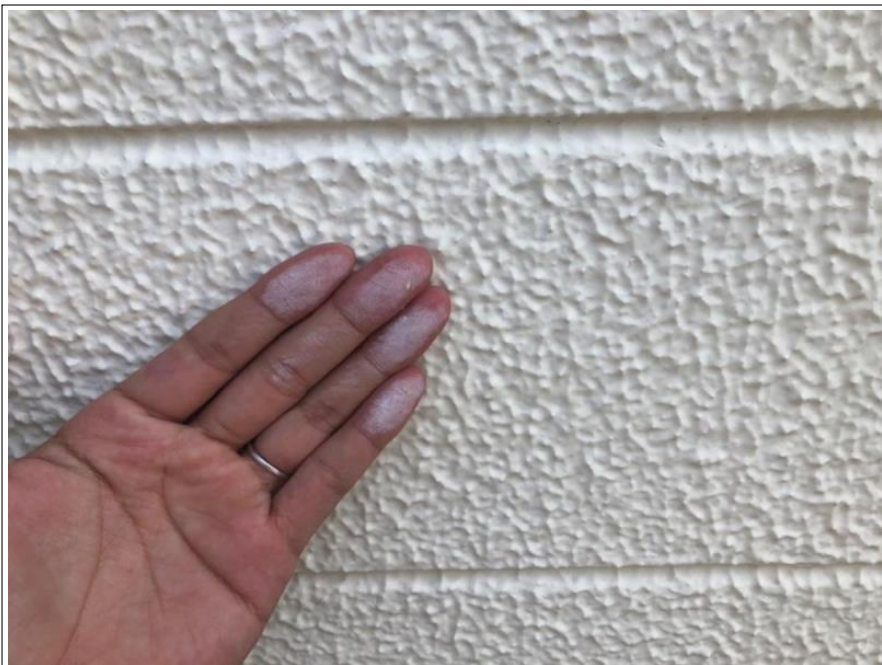
### 外壁 チョーキング現象

紫外線などにより塗膜の表面が劣化し、チョークの粉状のような状態になっています。この状態になると表面から水や湿気を吸い込んでしまい、外壁や中の躯体の痛みにつながりますので、早めの塗装をお勧めします。

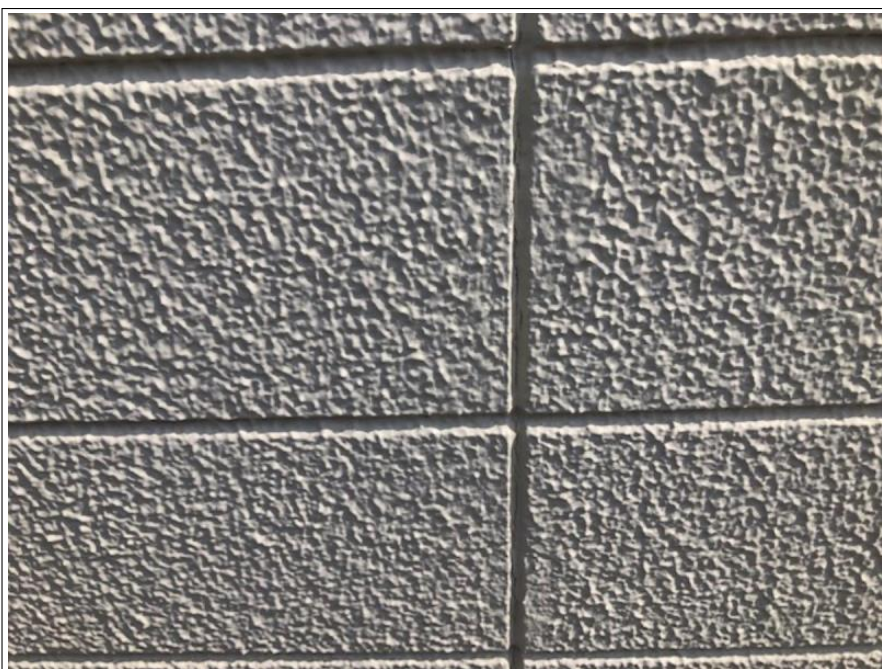
### 外壁 劣化部

劣化している部分があります。この部分から雨水や湿気、炭酸ガス等が直接侵入し躯体・外壁の痛みや建物の寿命につながりますので、シーリング補修又は下塗り等で補修をおこない、塗装をしていきます。

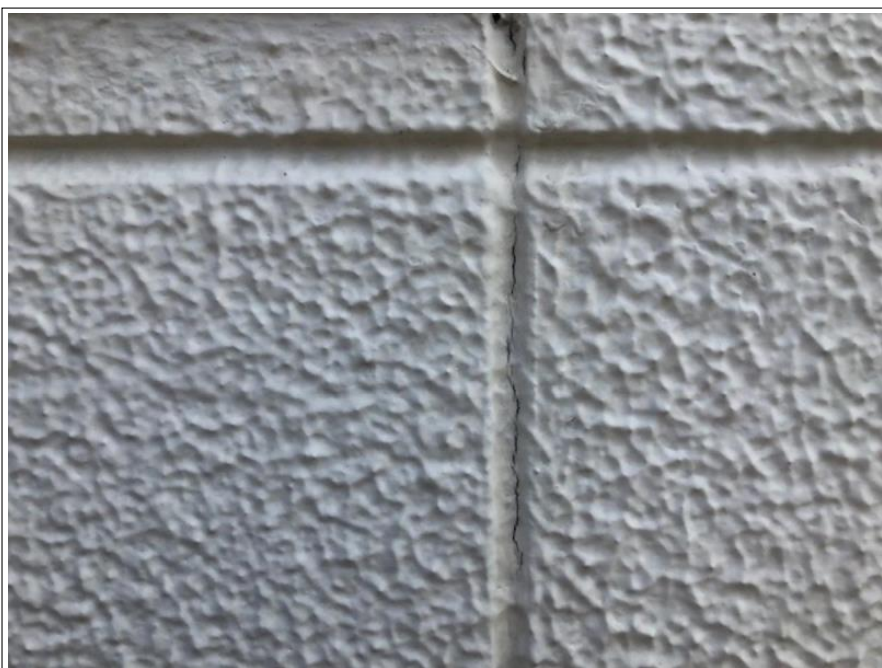
### 外壁 劣化部

同上

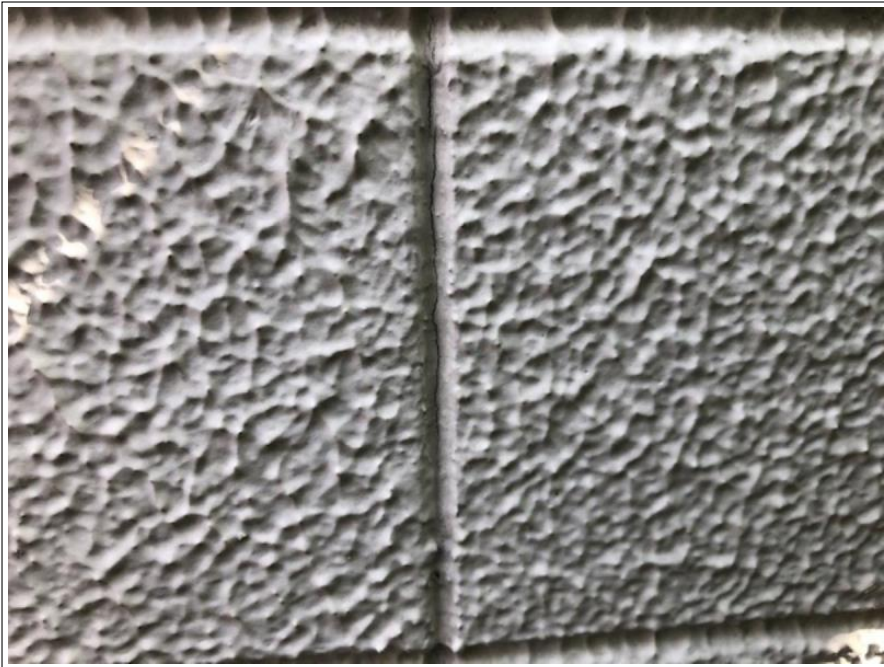
外壁 劣化部

同上

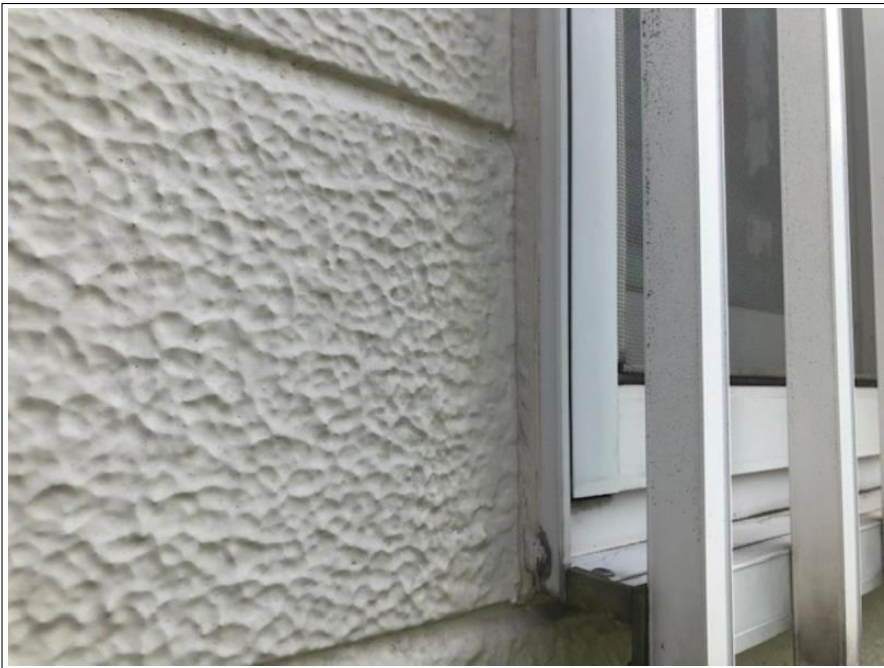
外壁 劣化部

同上
