工事写真報告書

工事名 様邸

工事箇所 屋根・外壁・付帯 塗装工事

工事施工者 ベストホーム株式会社

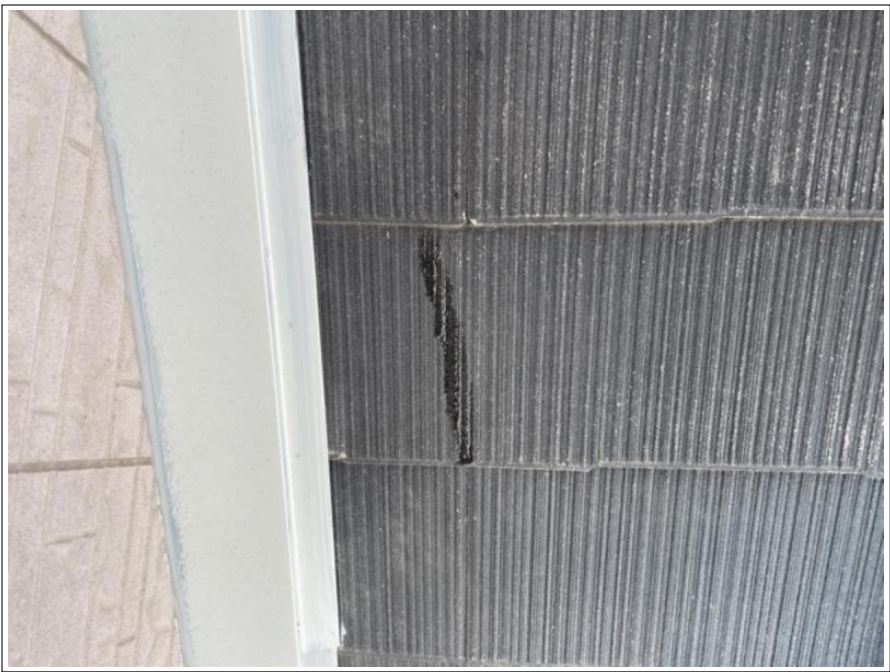
屋根 クラック部

タスマジック補修

施工中

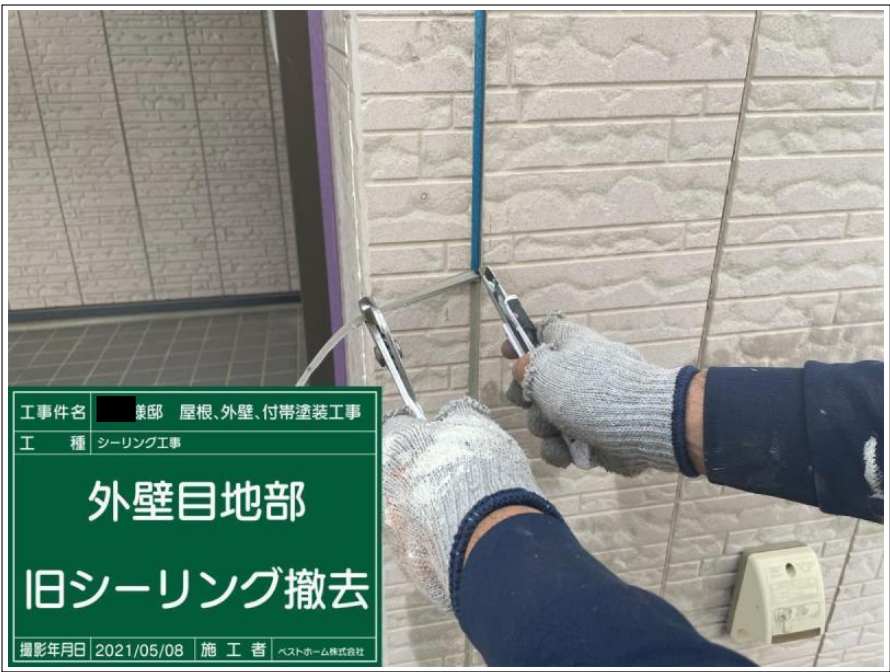
シーリング打ち替え

施工前

外壁目地部

着工前

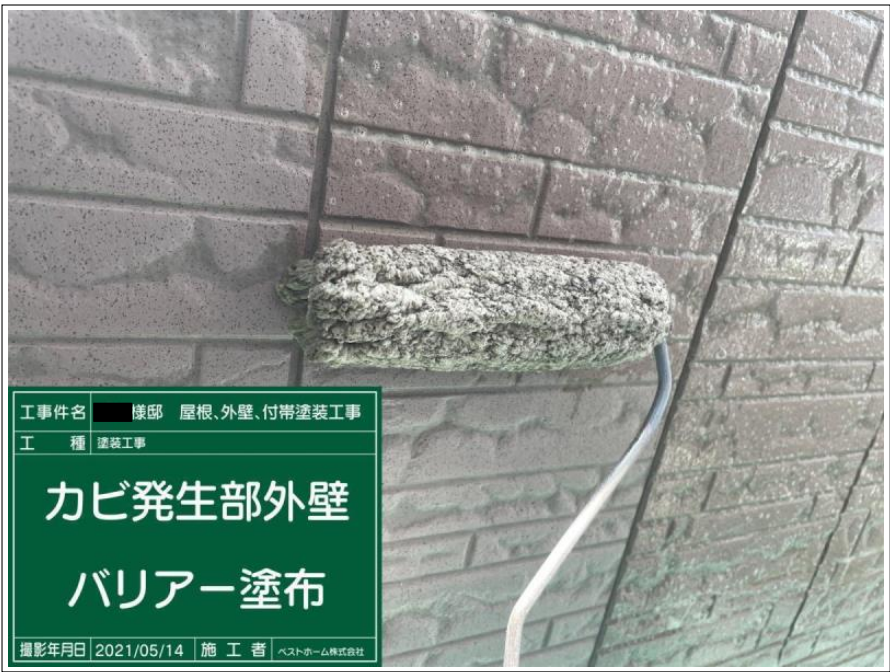
外壁カビ発生部

防カビ下塗り

バリアー塗布

カビ発生部外壁

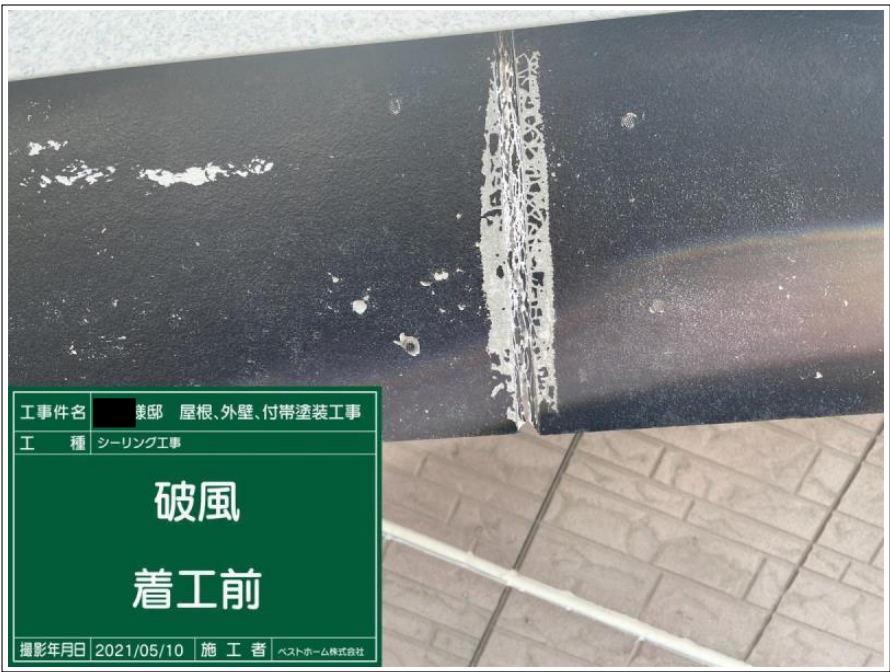
破風 目地部

施工前

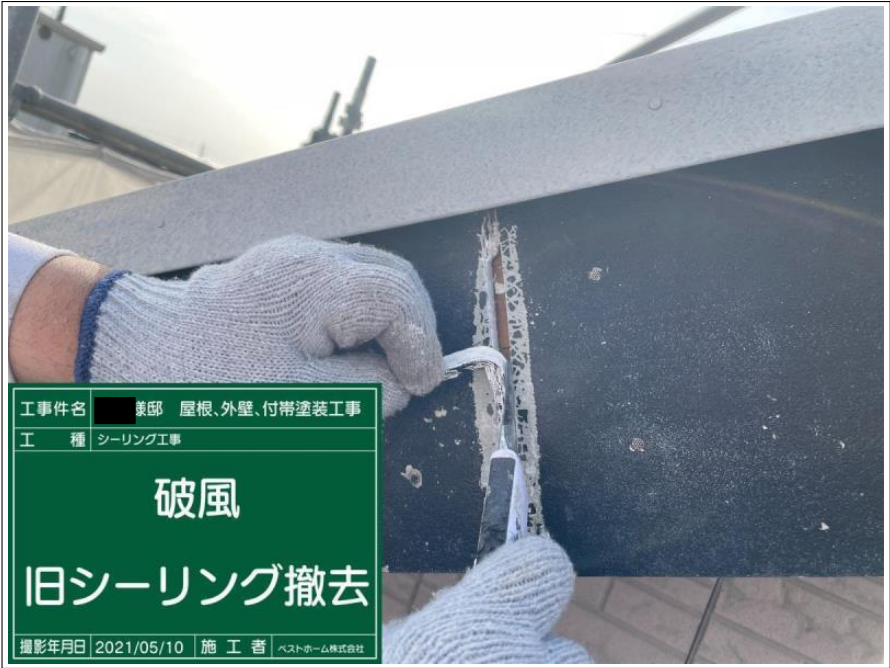
破風 目地部

既存シーリング材撤去

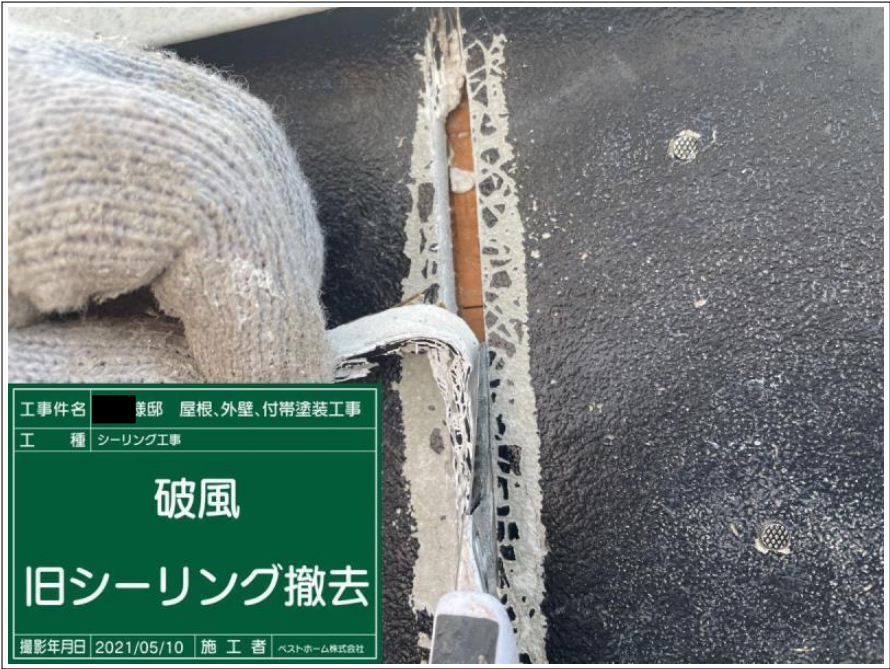
破風 目地部

既存シーリング材撤去

施工中

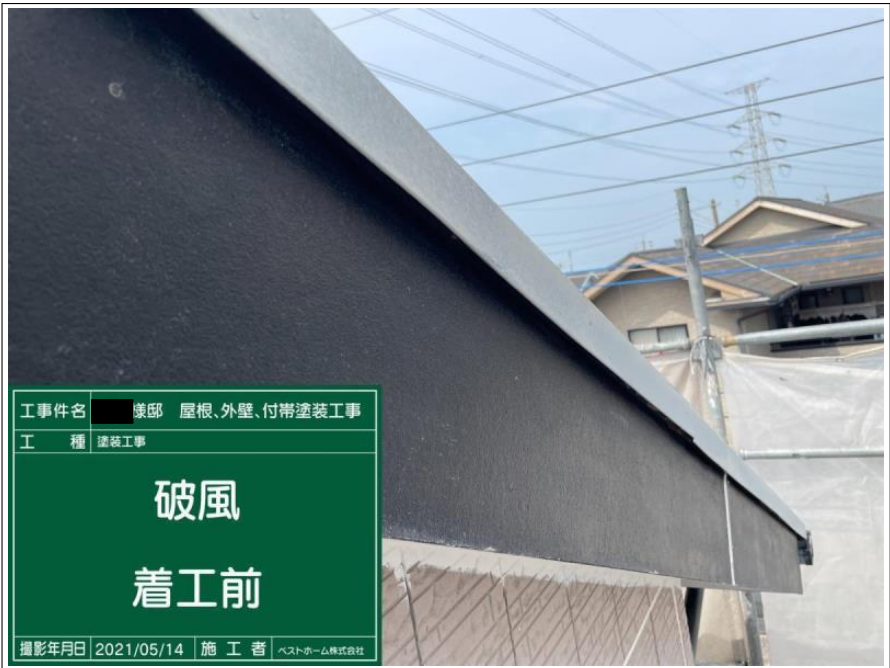
破風

施工前

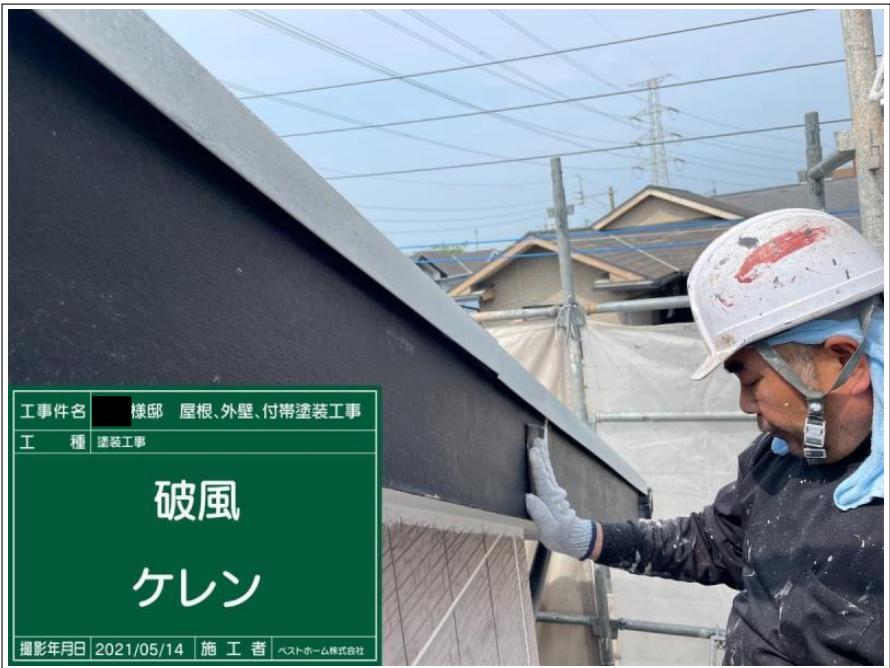
破風

下地処理

ケレン中
