# 工事写真報告書

工事名 様邸

工事箇所 屋根・外壁・付帯 塗装 及び その他改修工事

工事施工者 ベストホーム株式会社

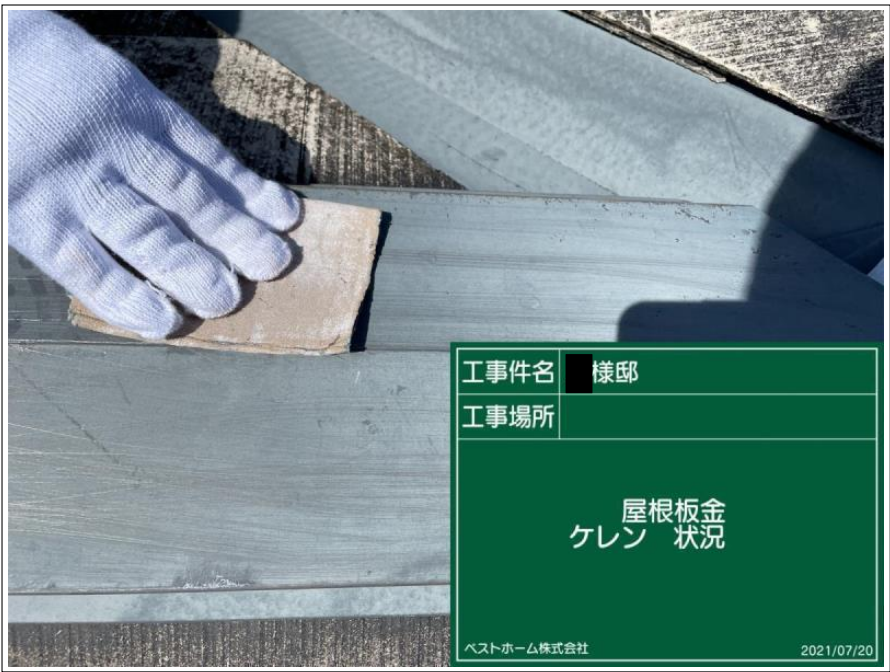
屋根 板金部 \_\_\_\_\_

下地処理 \_\_\_\_\_

ケレン中 \_\_\_\_\_
