工事写真報告書

工事名 様邸

工事箇所 住宅塗装 及び 増築部雨漏れ補修工事

工事施工者 ベストホーム株式会社

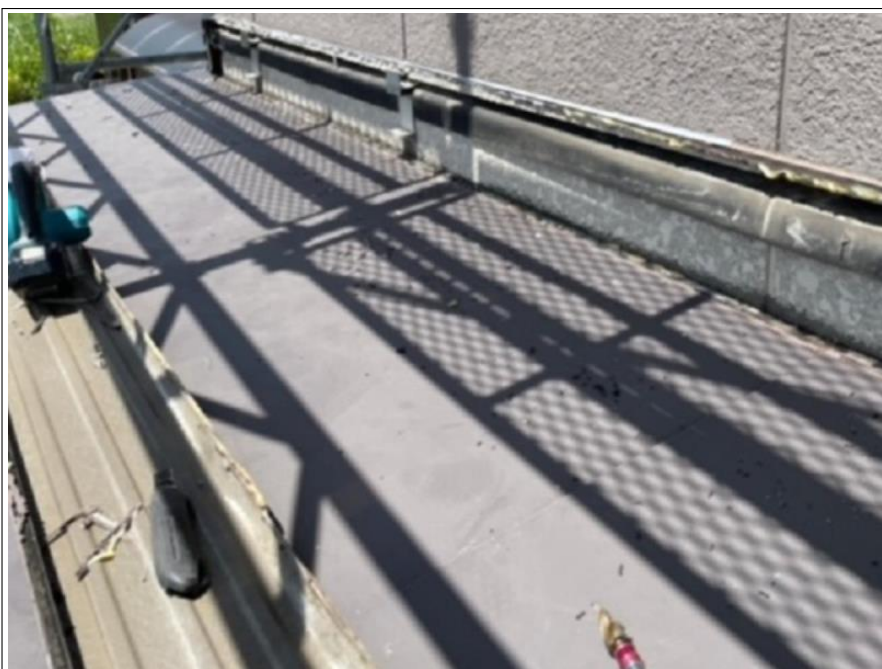
増築部 雨漏れ改修工事

幕板取り外し

完了

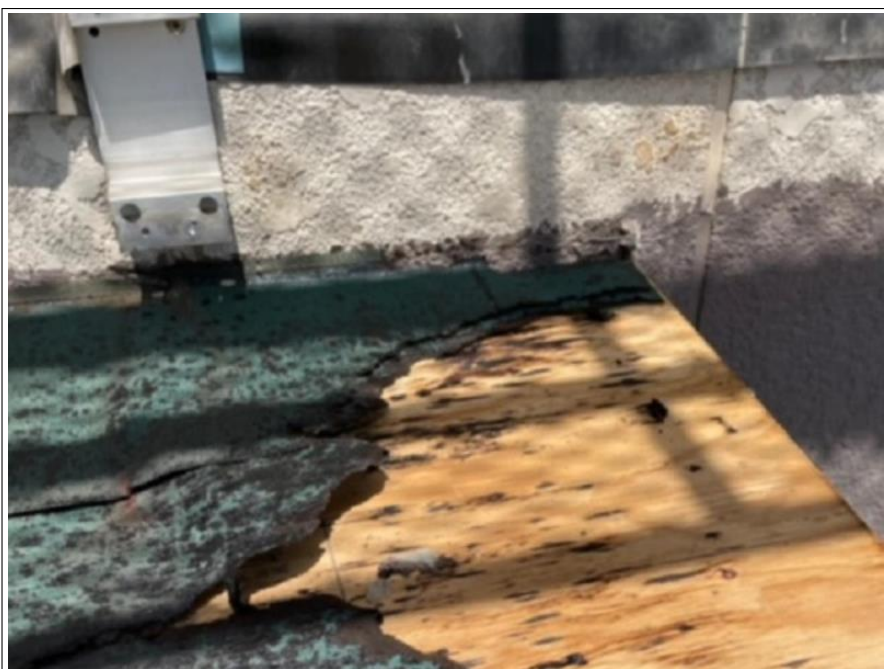
増築部 雨漏れ改修工事

既存屋根板金取り外し

既存ルーフィング材・野地板剥ぎ取り

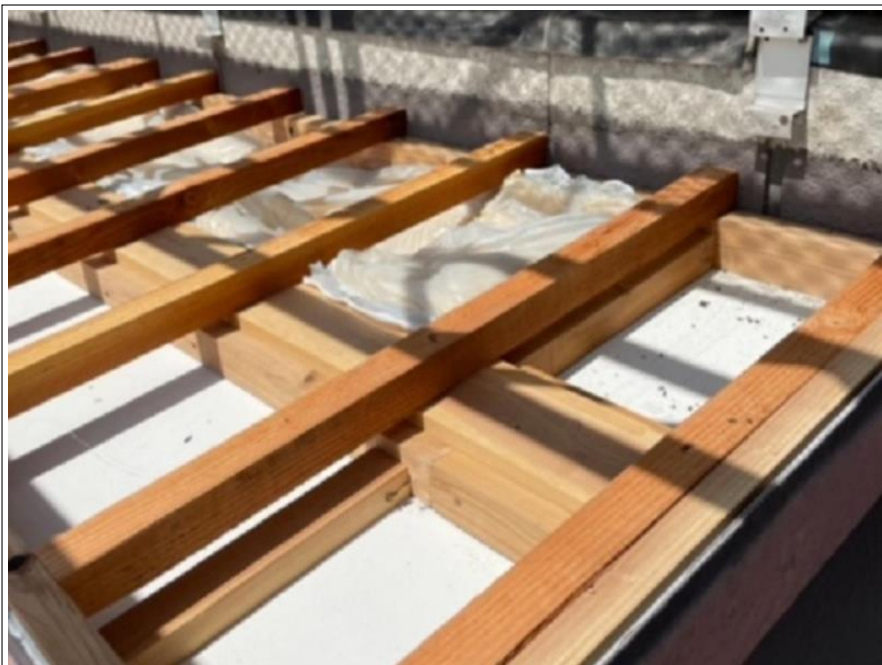
増築部 雨漏れ改修工事

新規下地組み

グラスウール断熱材設置

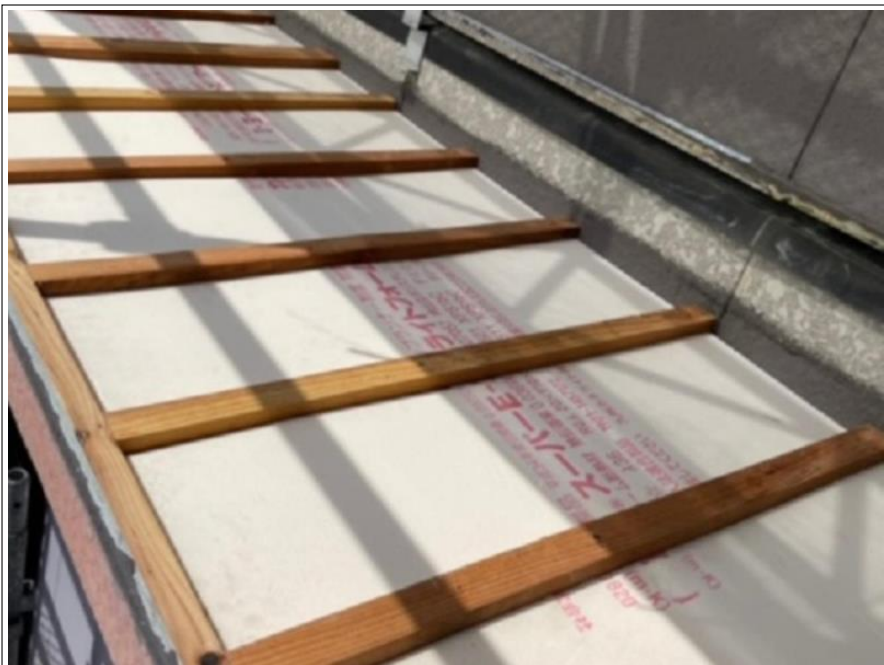
増築部 雨漏れ改修工事

カネライト断熱材設置

完了

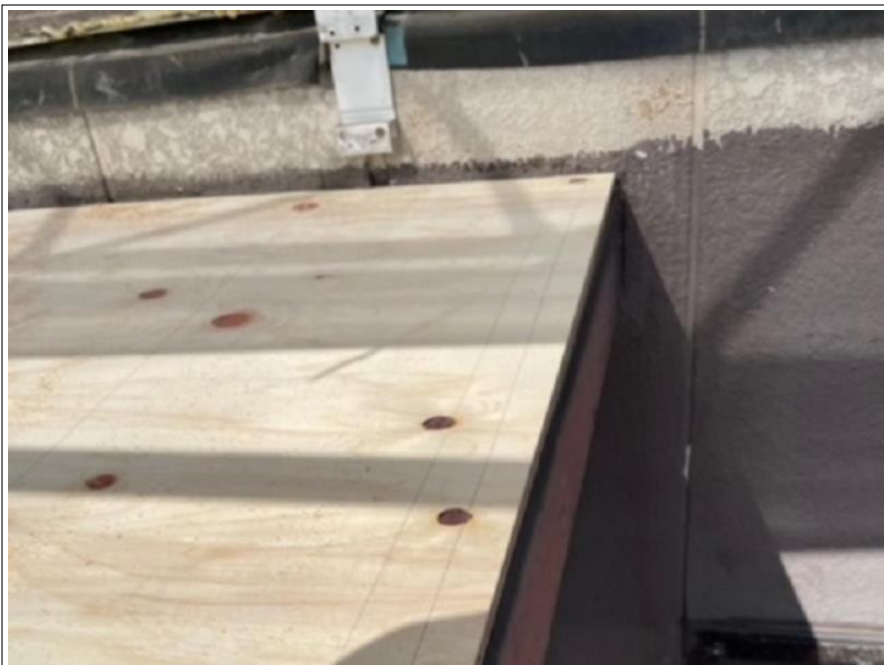
増築部 雨漏れ改修工事

新規野地板設置

完了

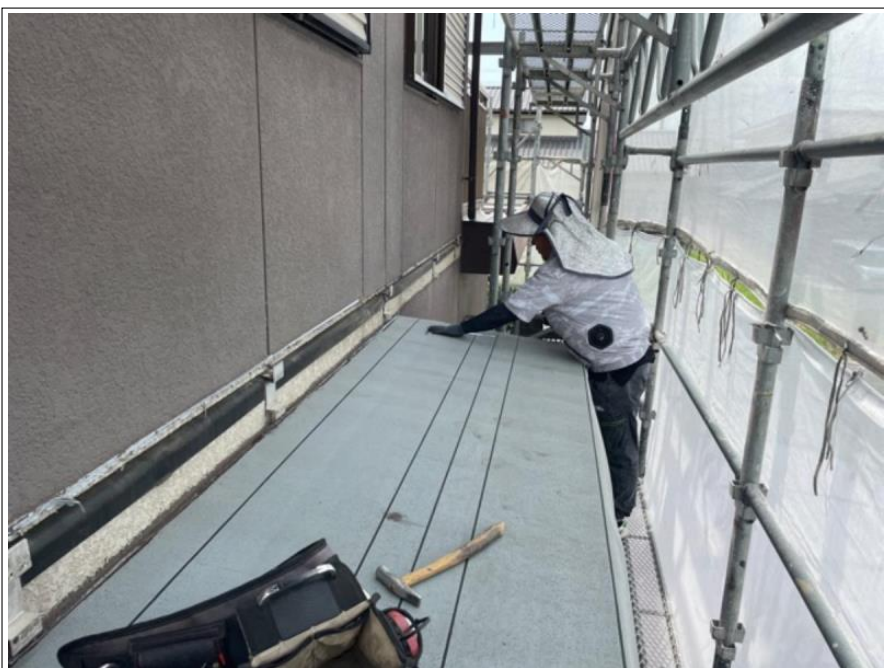
増築部 雨漏れ改修工事

屋根防水材

ルーフィングシート貼り

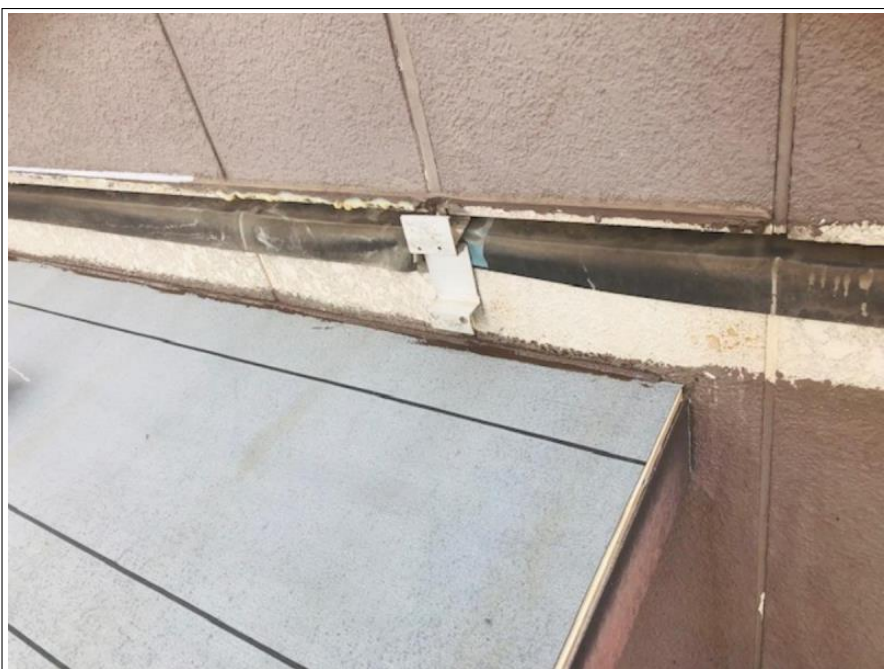
増築部 雨漏れ改修工事

外壁取合部シーリング打ち

完了

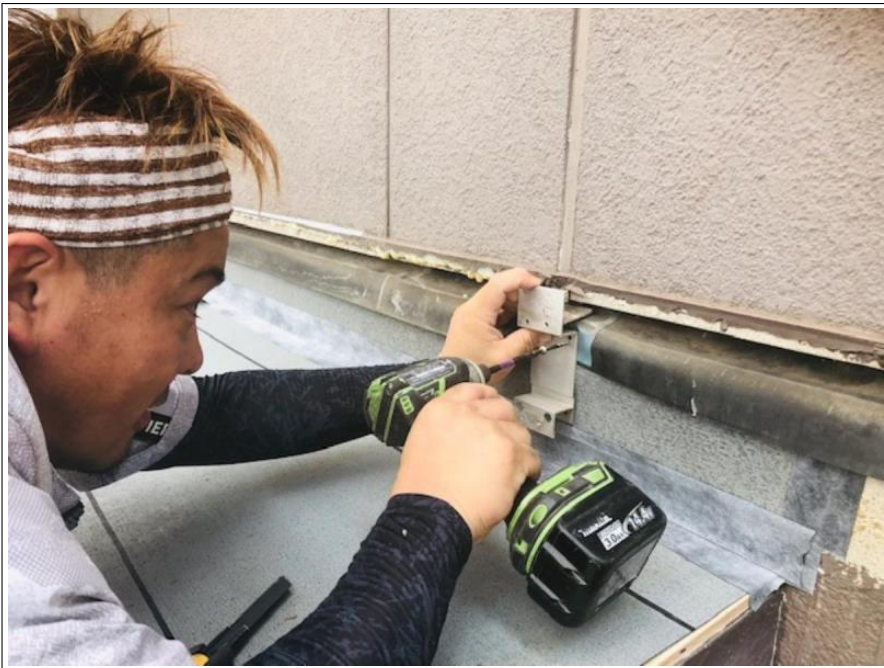
増築部 雨漏れ改修工事

幕板固定金具取付け

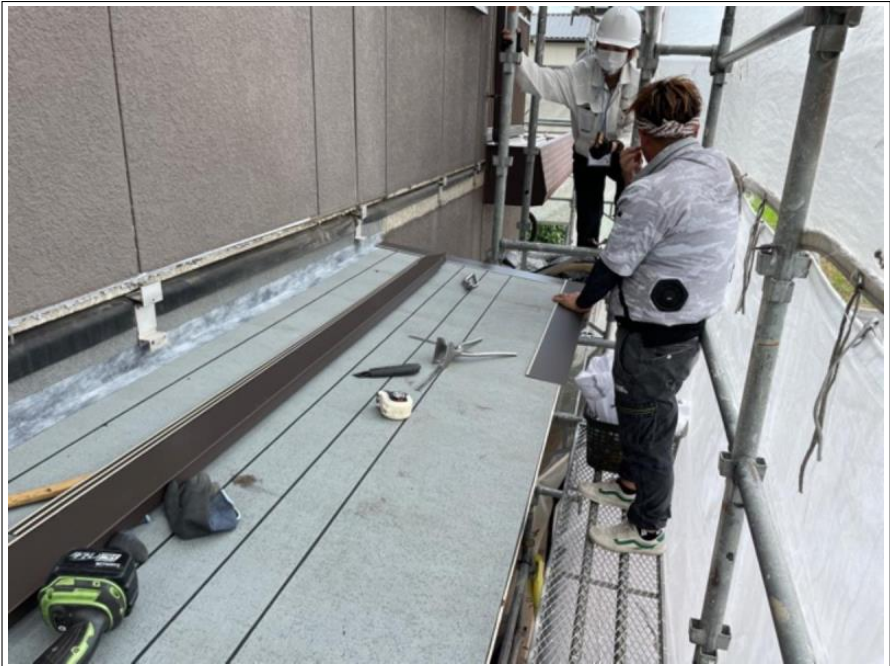
増築部 雨漏れ改修工事

新規ガルバリウム鋼板貼り

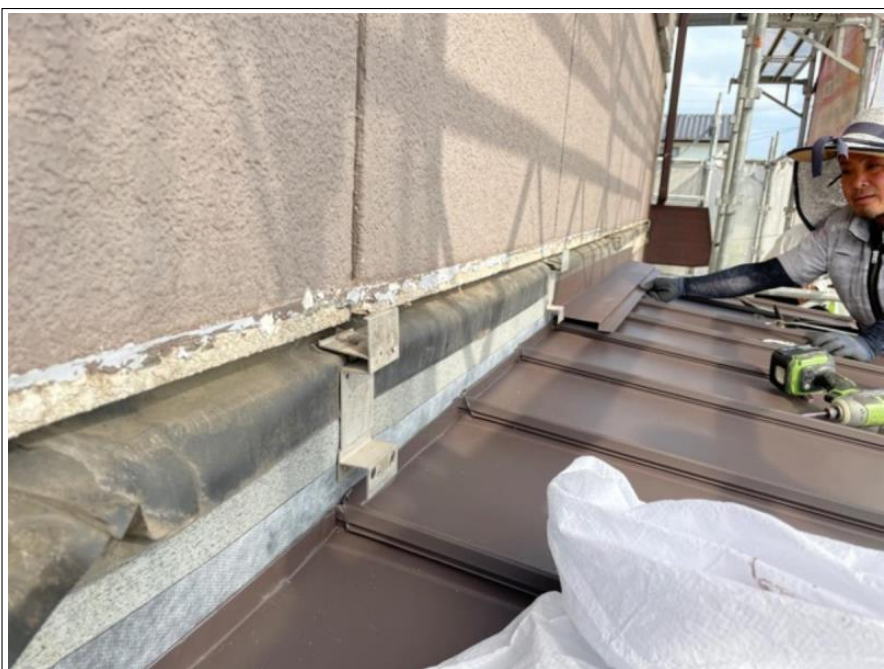
増築部 雨漏れ改修工事

屋根水切り取付け

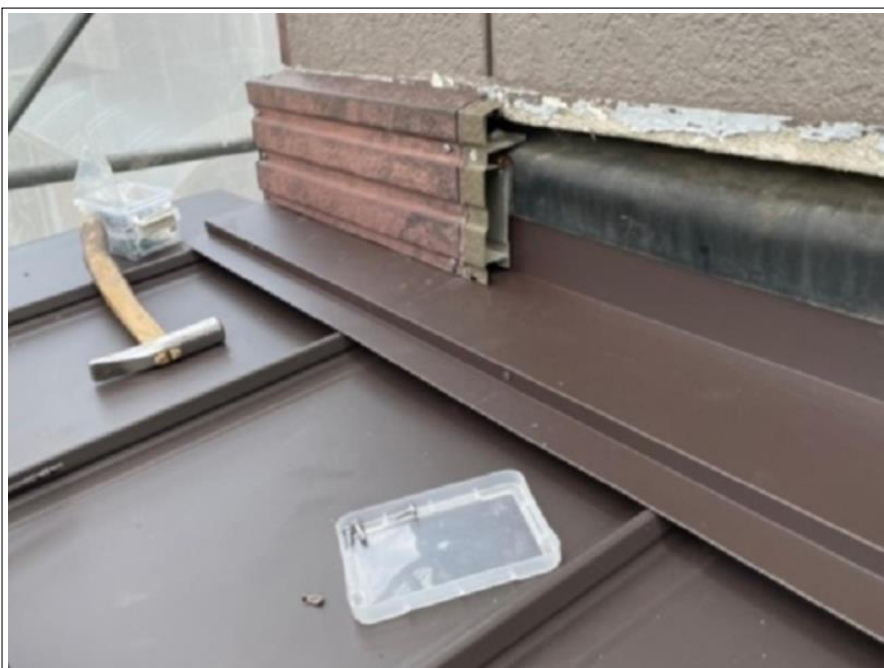
増築部 雨漏れ改修工事

幕板再設置

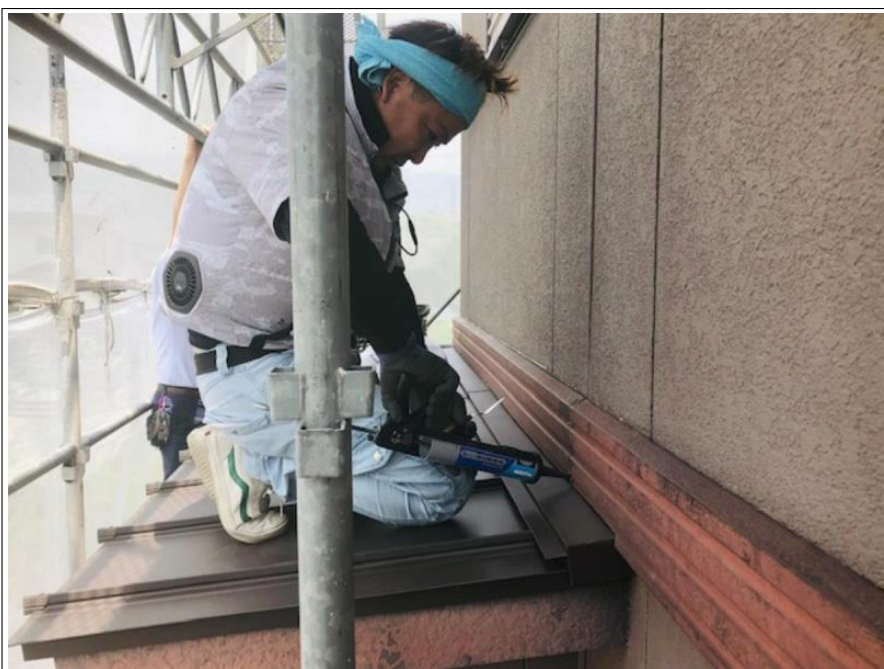
増築部 雨漏れ改修工事

幕板上シーリング打ち

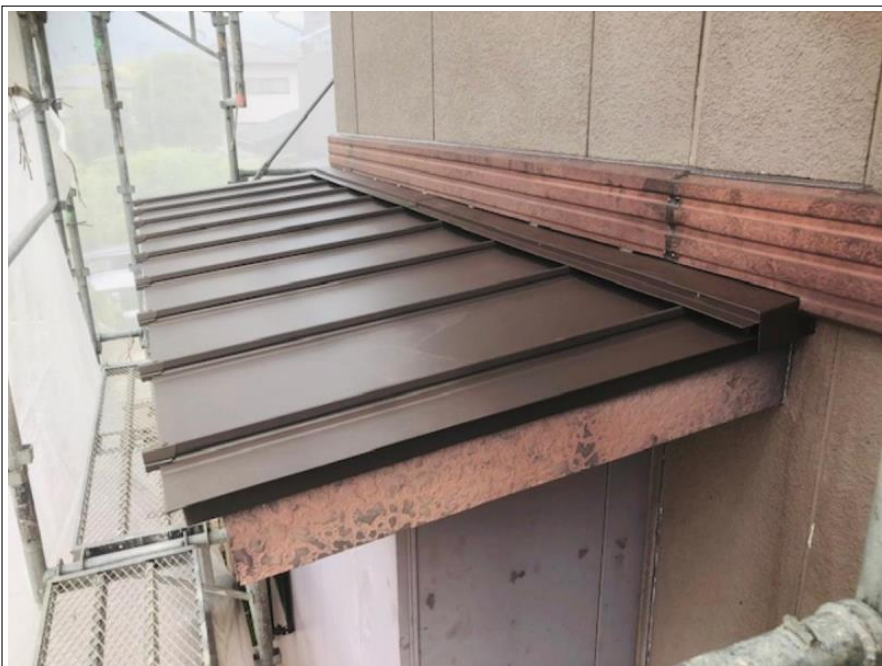
増築部 雨漏れ改修工事

施工完了

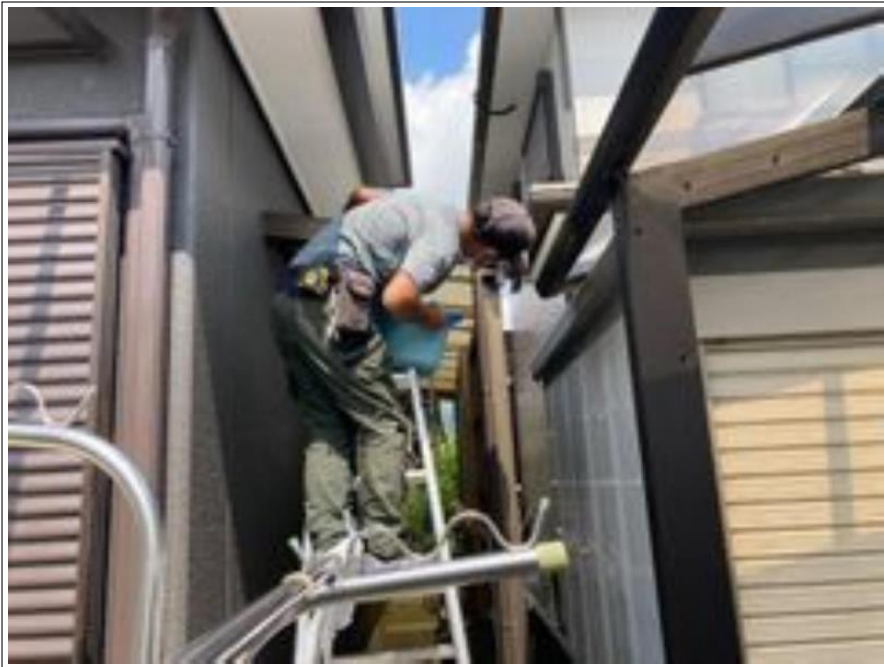
樋取付工事

水漏れ確認

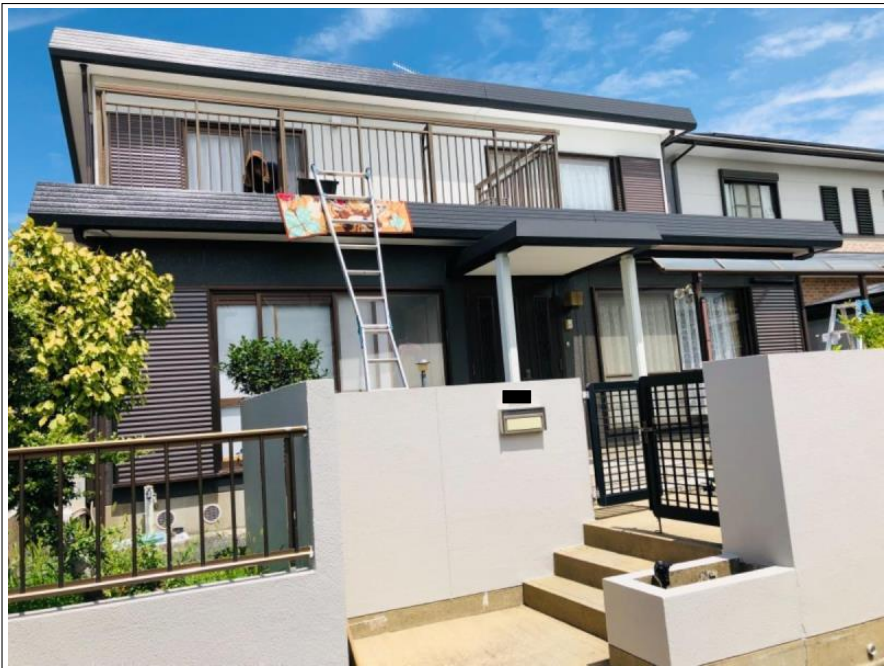
ベランダ床張替え

施工中
