屋根・外壁・付帯 塗装工事

福岡県京都郡苅田町葛川

作成日 2021/05/14

ベストホーム株式会社

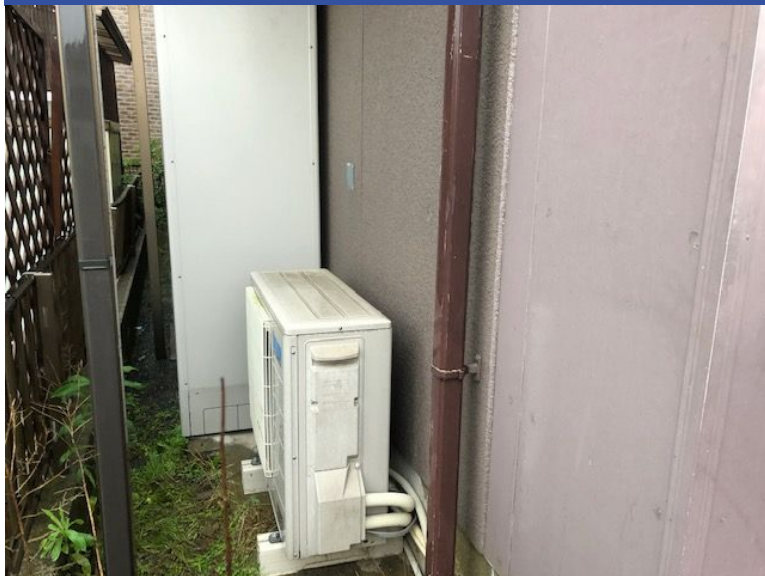
外観

※給湯器部分は本来の施工が難しいもしくは施工不可となります。

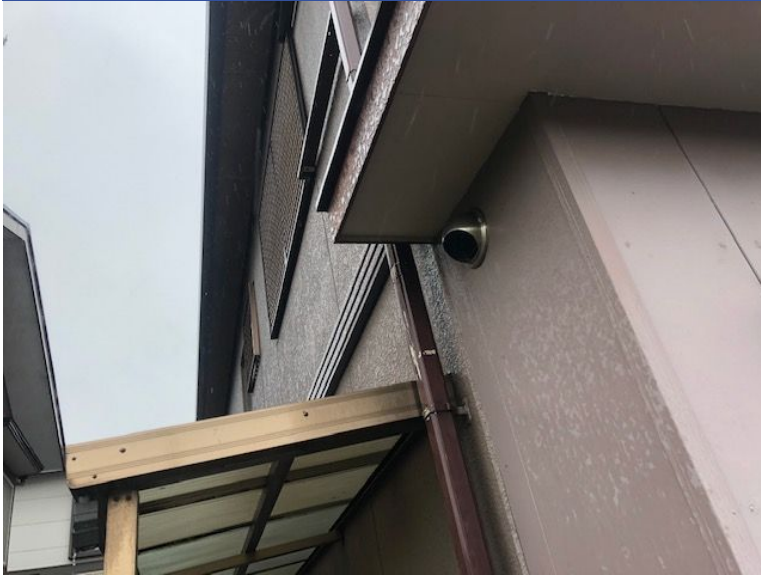
外観

テラス屋根の部分に関しましては、年数が経っており足場を組む際に屋根材を外すと、経年劣化している為割れる恐れがあります。

施工方法としましては

- ①全面張替え(別途費用)
- ②既存脱着・取付(別途費用)
- ③下からサポートをして足場設置

※②③に関しましては、割れた屋根材の交換は別途費用がかかりますので御了承下さい

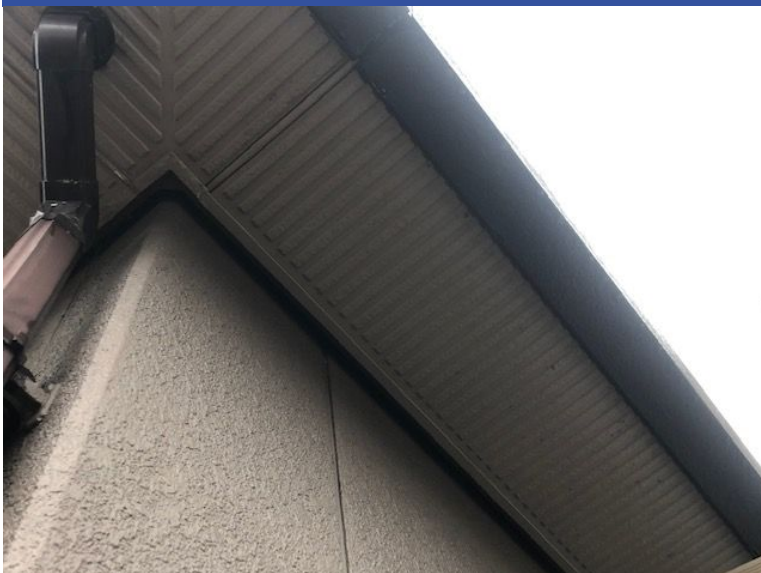
軒天

経年劣化しています。

この部分は有孔ボードや軒天換気等を使用する場合もあり、屋根裏部の湿気を逃がす部分になります。

この部分は使用塗料を間違えると剥離等の不具合につながりますので、通気性の良い軒天専用の塗料で塗装をおこないます。

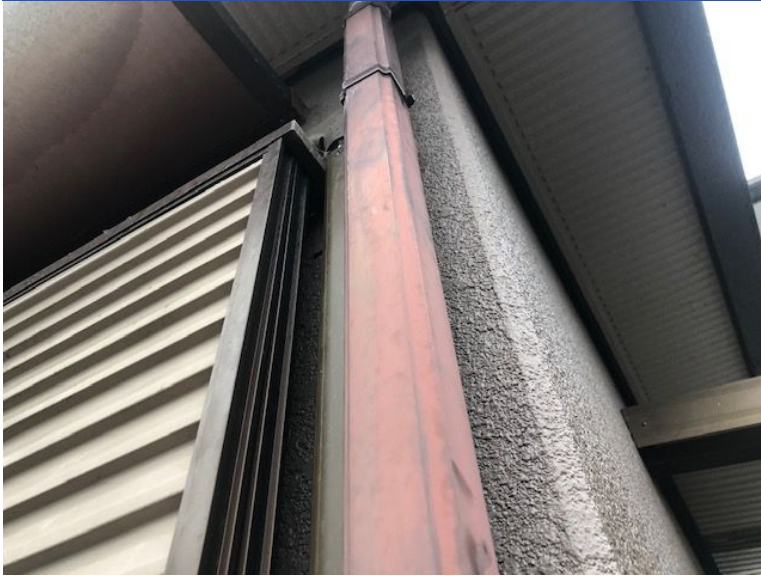
雨樋

この部分は塩ビ素材になります。劣化すると割れが生じたりすることがありますので、塩ビ専用の下塗り又はケレン等の下地処理・上塗をおこないます。

※樋バンドは鉄・スチール素材の為、鉄部の下地処理(ケレン・サビ止め塗布)をおこない塗装をしていきます。

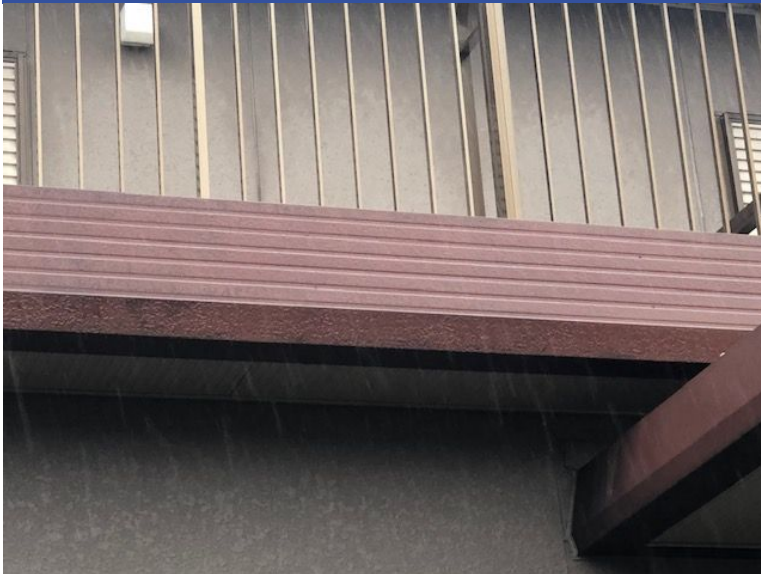
パラペット

こちらは鉄・スチール素材になります。劣化が進むと腐食やサビの発生がしてきますので、劣化が進む前のメンテナンスをお勧め致します。

サビが発生しているうえに塗装をしてもすぐにサビが表面化してきますので、ケレン作業・サビ止め等の下地処理を行い塗装をしていく必要があります。

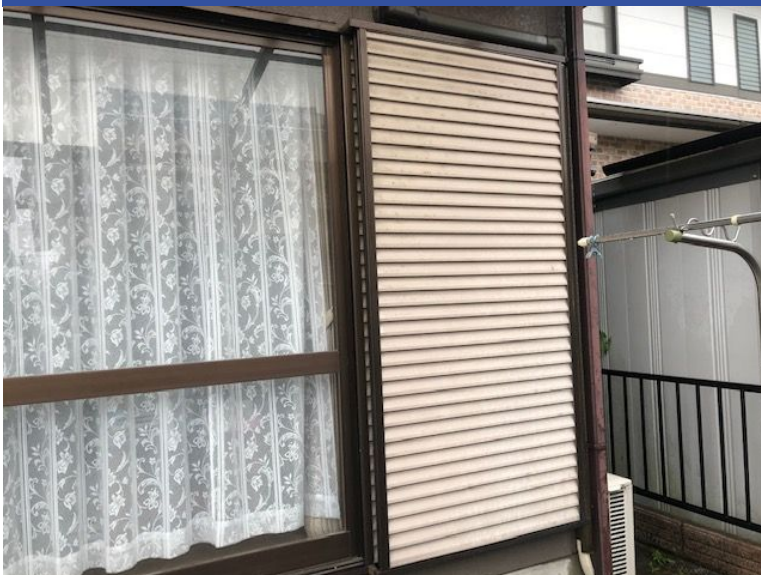
雨戸

同上

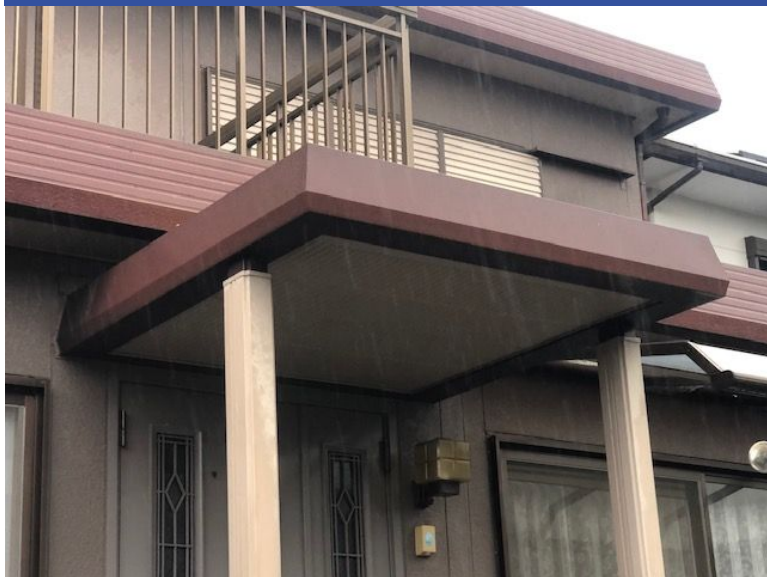
庇

同上

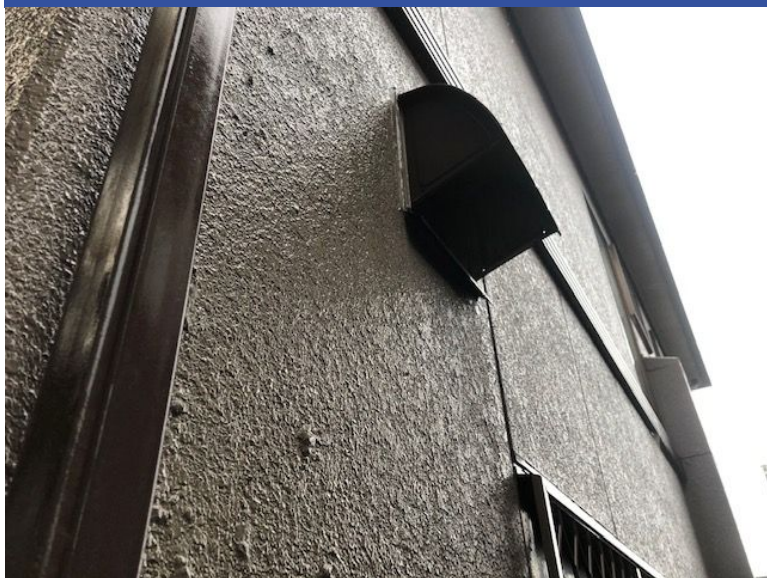
換気フード

同上

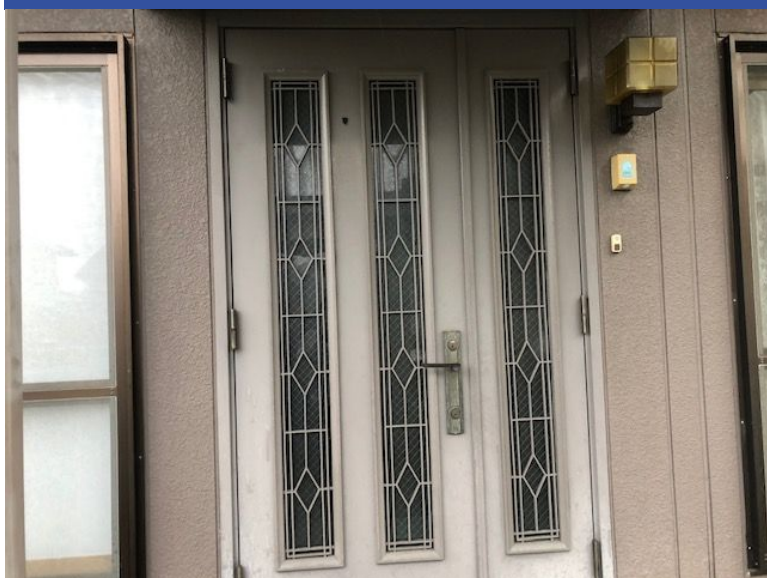
玄関ドア

同上

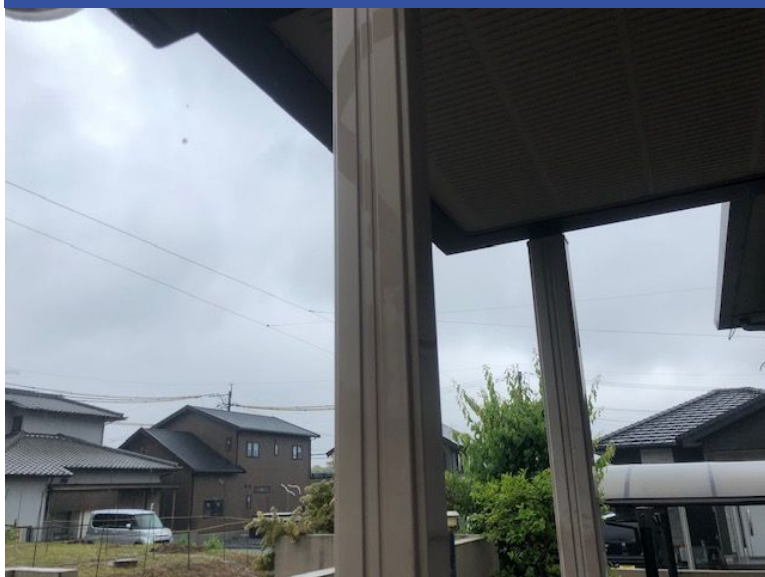
玄関 柱

こちらは基本的には塗装不可の部分になりますが、施工する場合はミッチャクロン及びその他下塗りを塗布し、上塗りを施工していきます。
※剥離する可能性があります

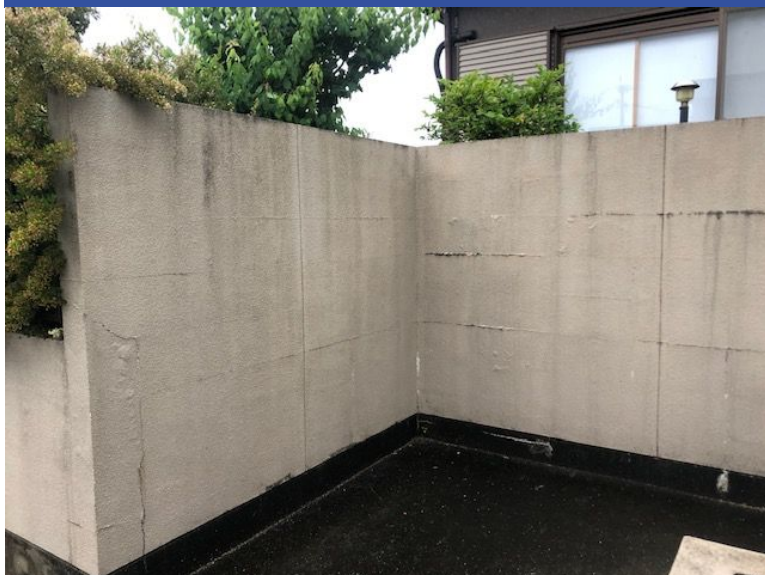
塀

この部分は地面から水や湿気を吸いはき出す部分になり、この部分に耐久性の高い塗装や膜を張る塗装をおこなうと、膨れる恐れがありますので、通気性の良い塀の塗装をおこないます。

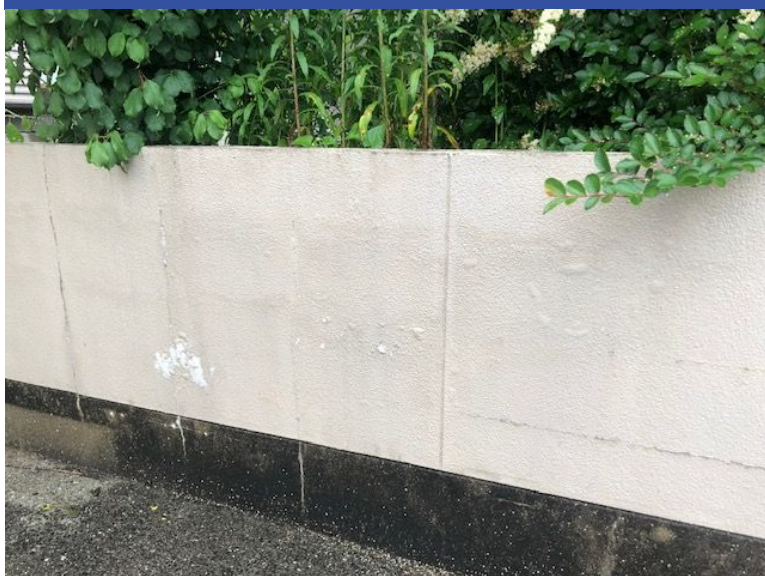
塀

同上

※旧塗膜が剥離をおこなっています。
このまま塗装をしても旧塗膜から剥がれる恐れがありますので、密着の悪い旧塗膜をケレン作業で除去し専用の下塗り・上塗りをを行います。
※剥離部は既存との仕上りの違いや段差が多少出ます。

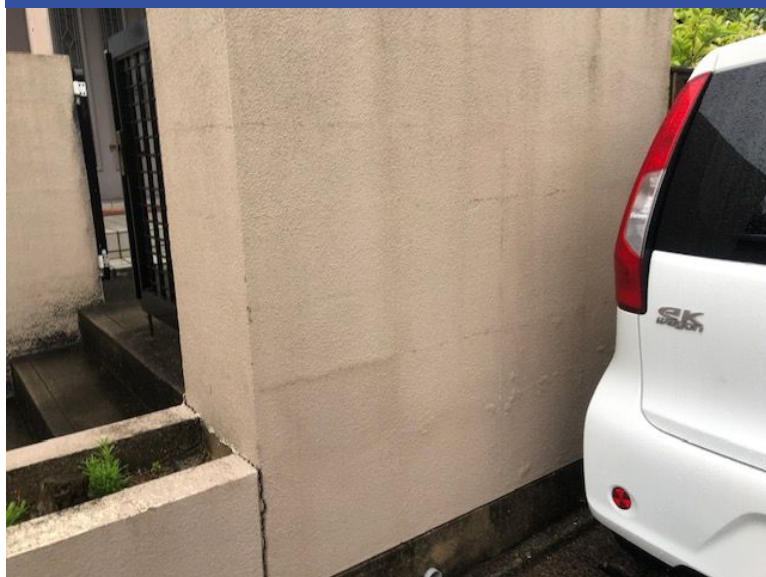
塀

同上

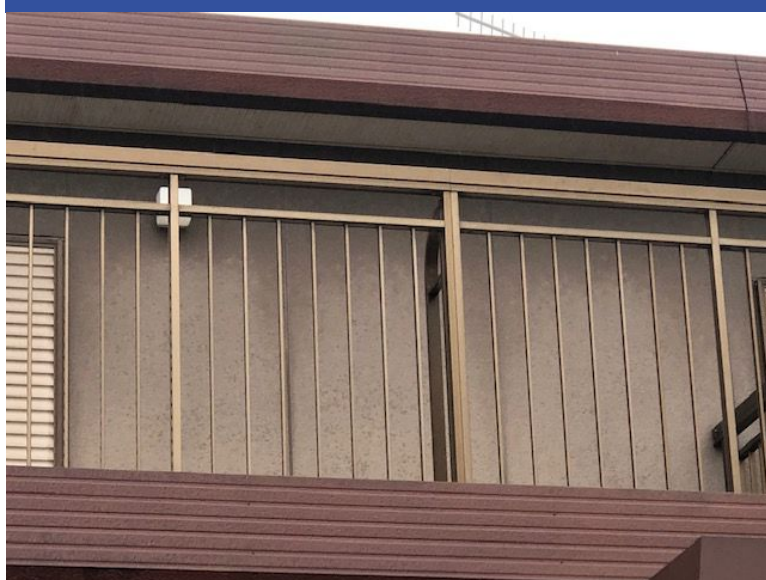
外壁 現状

塗膜の表面が劣化し、全体的に色褪せ等が見られます。

この状態になると表面から水や湿気を吸い込んでしまい、外壁や中の躯体の痛みにつながりますので、早めの塗装をお勧めします。

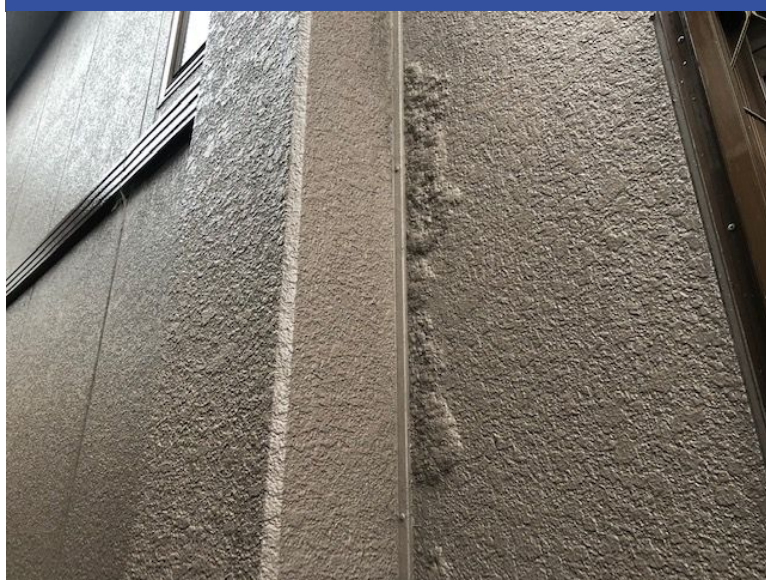
外壁 塗装剥離

旧塗膜が剥離をおこしています。

※剥離部は既存との仕上りの違いや段差が多少出ます。

このまま塗装をしても旧塗膜から剥がれる恐れがありますので、密着の悪い旧塗膜をケレン作業で除去し専用の下塗り・上塗りを行います。

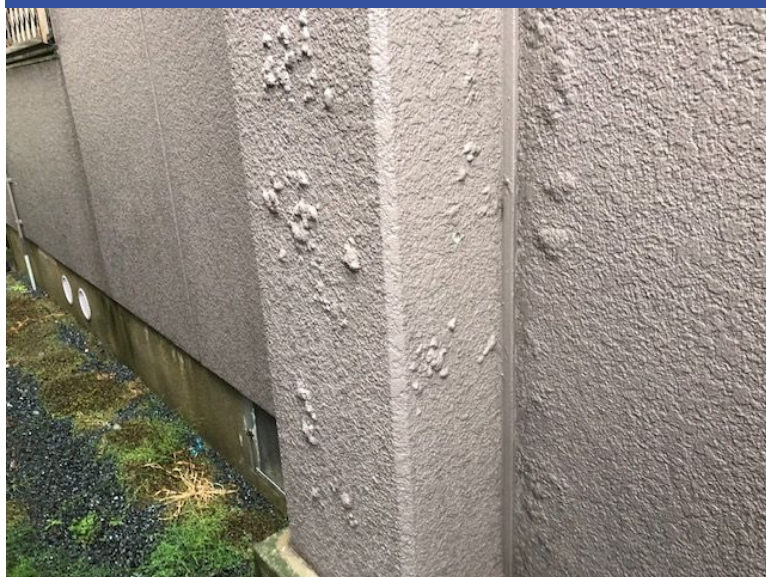
外壁 塗装剥離

同上

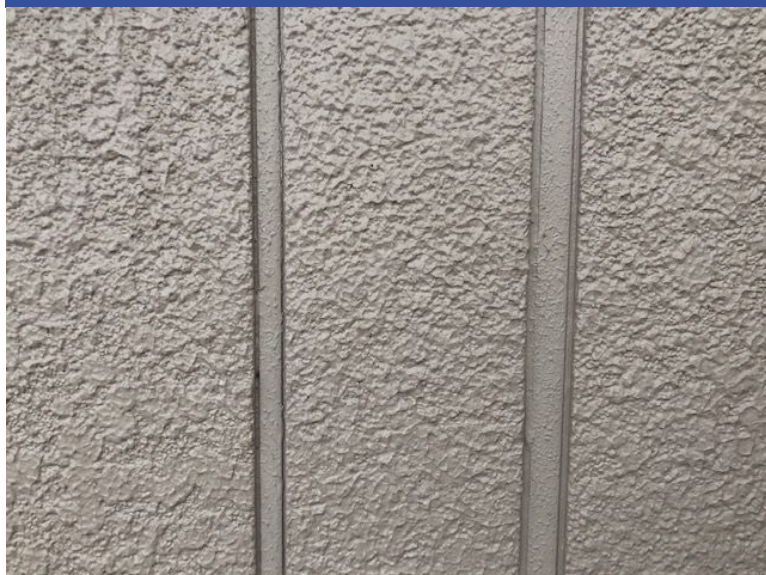
定形シール目地

セキスイハイムさんの特徴の一つとして外壁材（サイディング）のジョイント目地のパッキン工法が採用されております。通常のゴムのようなシーリングではなく、パッキンのようなメーカーさんオリジナルの目地になります。経年劣化するとこのパッキンが硬化しその部分から水を吸って外壁材が反ってきてしまいますので、劣化する前のメンテナンスをお勧めいたします。この部分の補修方法は、

- ・出てきている部分を再度入れ込み、エポキシ系の下塗りをおこない密着力を高め塗装。
- ・全て撤去し通常のゴム系のシーリングを注入（別途費用）の2つがあります。
