屋根・外壁・付帯 塗装工事

福岡県中間市中央

作成日 2021/06/08

ベストホーム株式会社

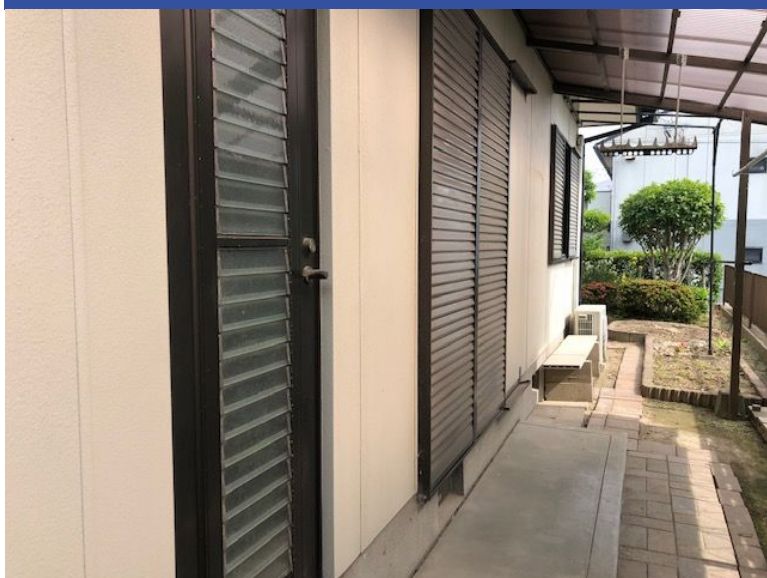
外観

テラス屋根の部分に関しましては、年数が経っており足場を組む際に屋根材を外すと、経年劣化している為割れる恐れがあります。

- ①全面張替え(別途費用)
- ②既存脱着・取付(別途費用)
- ③下からサポートをして足場設置

※②③に関しましては、割れた屋根材の交換は別途費用がかかりますので御了承下さい

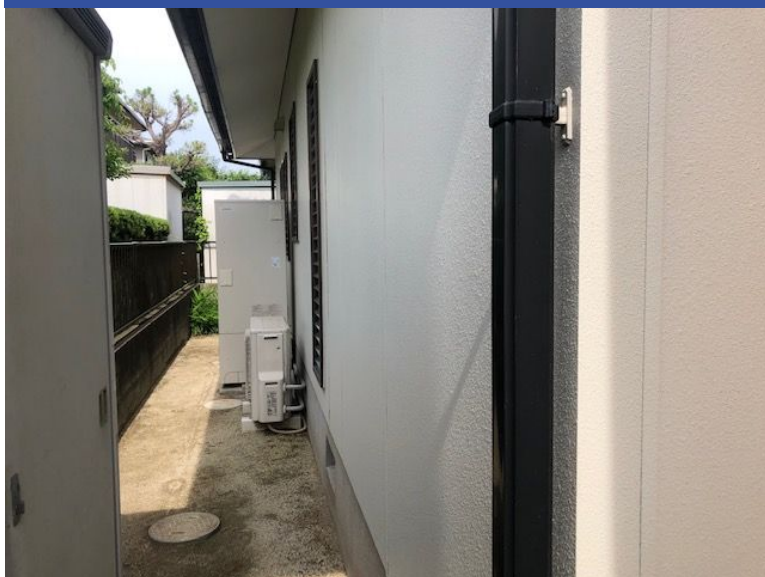
外観

※給湯器部分は本来の施工が難しいもしくは施工不可となります。

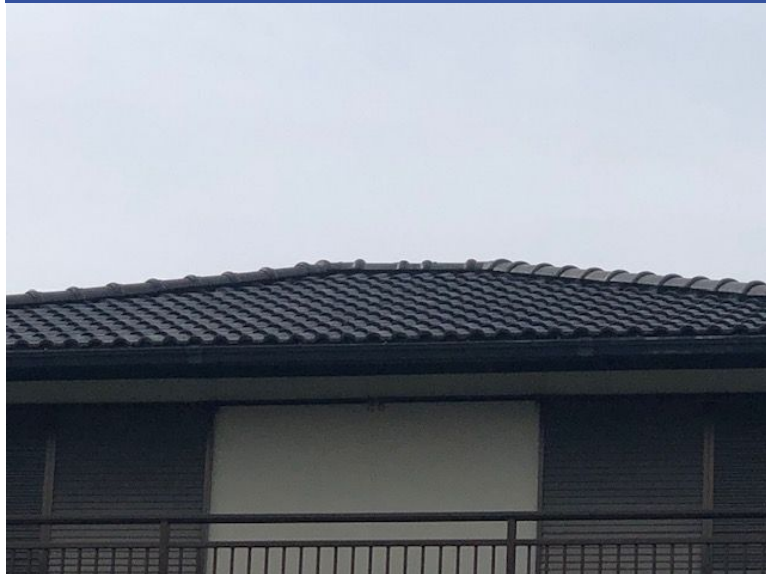
屋根

セメント：骨材＝1：3（セメント瓦は1：2）で作られており、新築当時は基材・スラリー層・アクリル塗装からなっています。

この瓦の施工の際は脆弱なスラリー層を除去し塗装を行わないと、剥離を起こしてきますので、下地処理がかなり大事になります。

高圧洗浄（2回）…脆弱なスラリー層の除去
その後下塗2回塗（屋根の下地再生補強）
・中塗・上塗を行います。

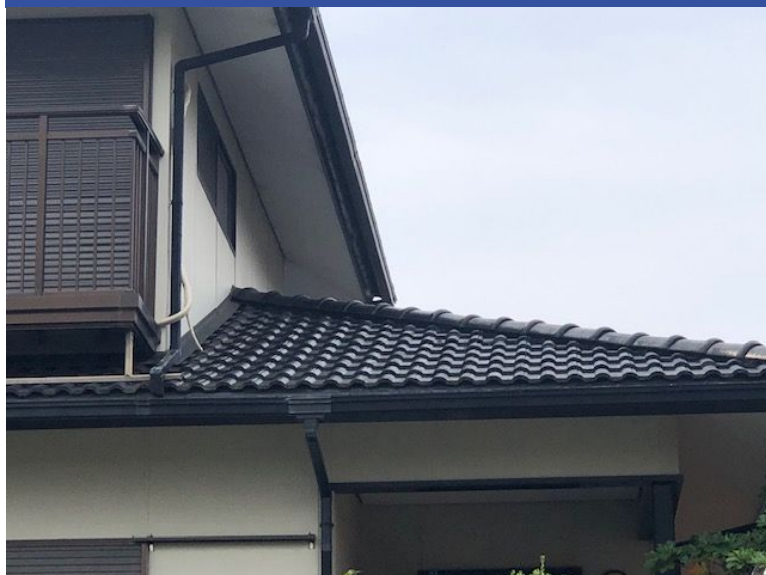
屋根

同上

※クラック幅が広い場合や破損部分は予備瓦がある場合は差し替えをおこないます。
※廃盤商品の瓦の場合、予備瓦を全て使用して補修をした場合、同じ瓦が二度と手に入らない可能性があり、次回の補修の際に葺替え等の施工になると大きな費用が発生する為、クラック幅が細い場合は補修をおこない塗装をしていきます。

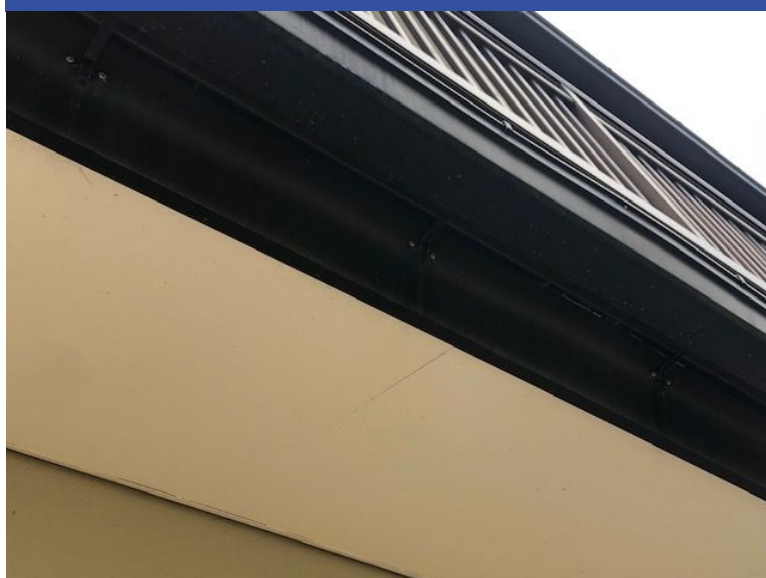
鼻隠し

経年劣化しています。

劣化すると腐食、お住まいの痛みにつながりますので、下塗り又はケレン等の下地処理・上塗りをおこないます。

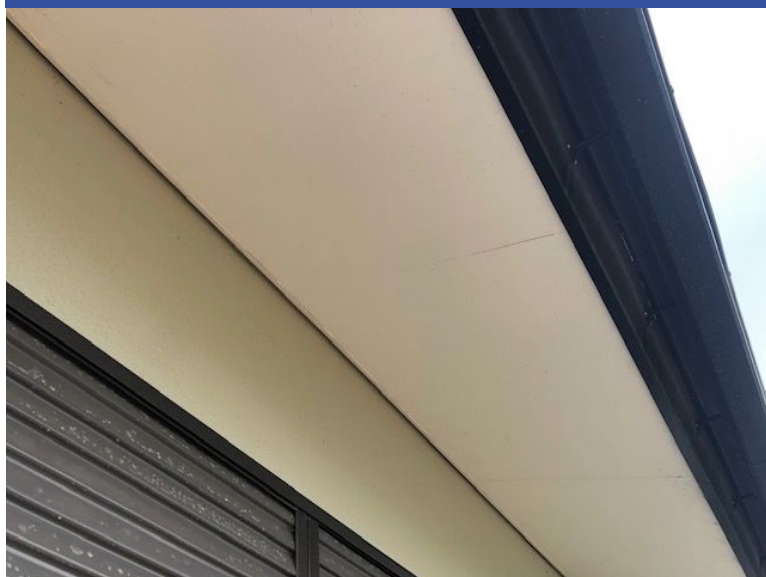
軒天

経年劣化しています。
この部分は有孔ボードや軒天換気等を使用する場合もあり、屋根裏部の湿気を逃がす部分になります。
この部分は使用塗料を間違えると剥離等の不具合につながりますので、通気性の良い軒天専用の塗料で塗装をおこないます。

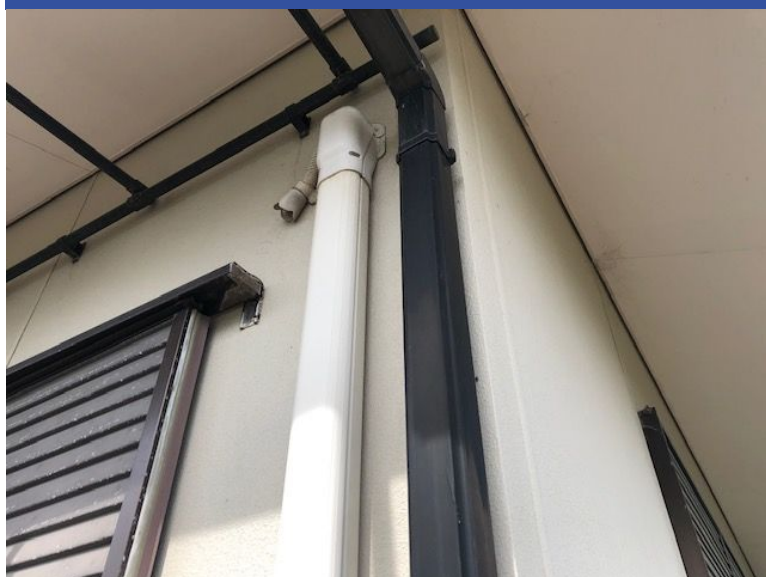
樋・ダクトカバー

この部分は塩ビ素材になります。
劣化すると割れが生じたりすることがありますので、塩ビ専用の下塗り又はケレン等の下地処理・上塗をおこないます。

※樋バンドは鉄・スチール素材の為、鉄部の下地処理(ケレン・サビ止め塗布)をおこない塗装をしていきます。

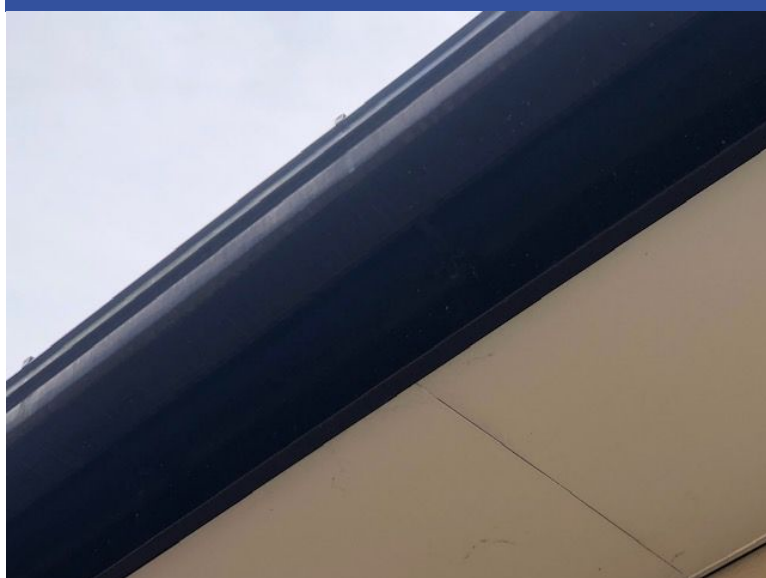
雨樋

同上

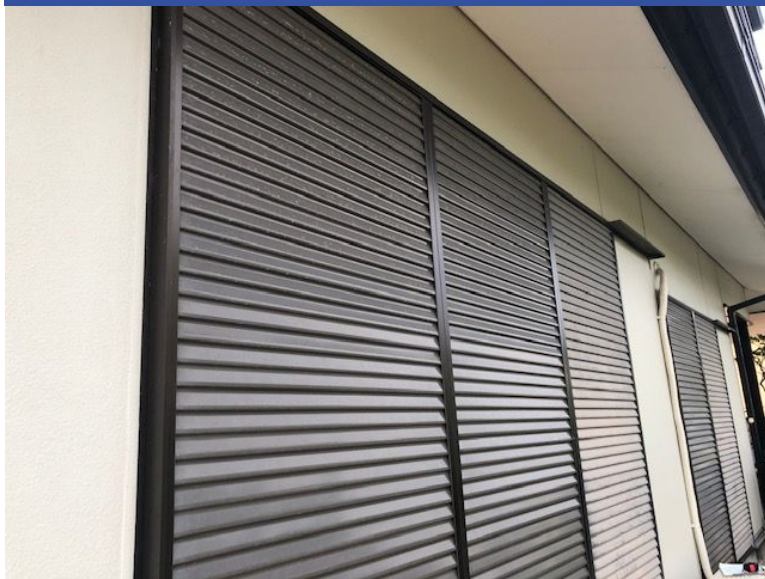
雨戸

こちらは鉄・スチール素材になります。劣化が進むと腐食やサビの発生がしてきますので、劣化が進む前のメンテナンスをお勧め致します。

サビが発生しているうえに塗装をしてもすぐにサビが表面化してきますので、ケレン作業・サビ止め等の下地処理を行い塗装をしていく必要があります。

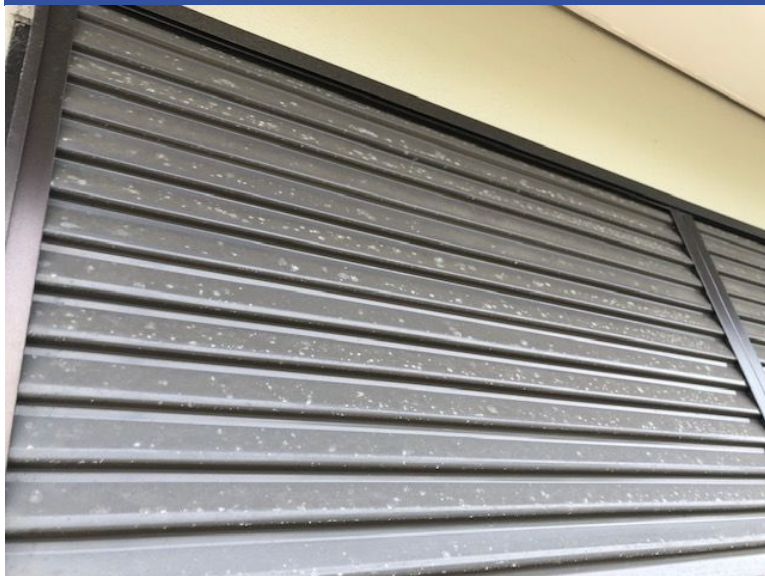
雨戸

同上

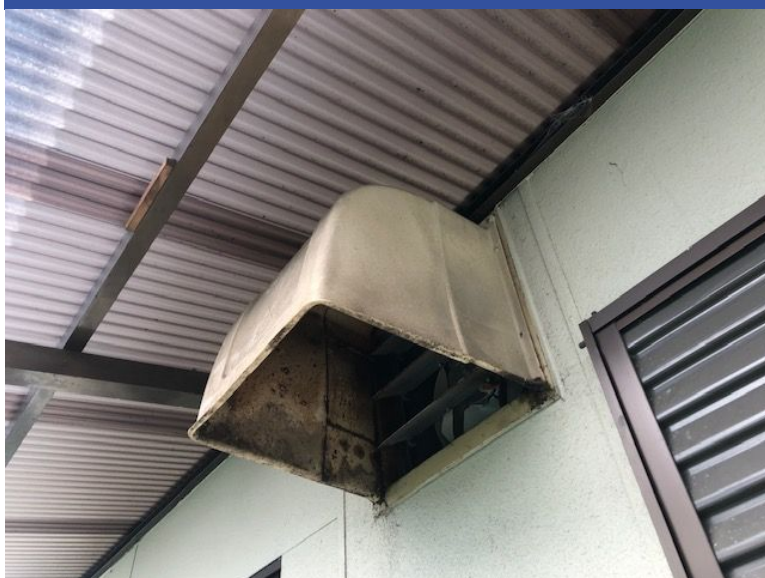
換気フード

同上

※塩ビ素材の場合は樋と同じ施工方法となります。

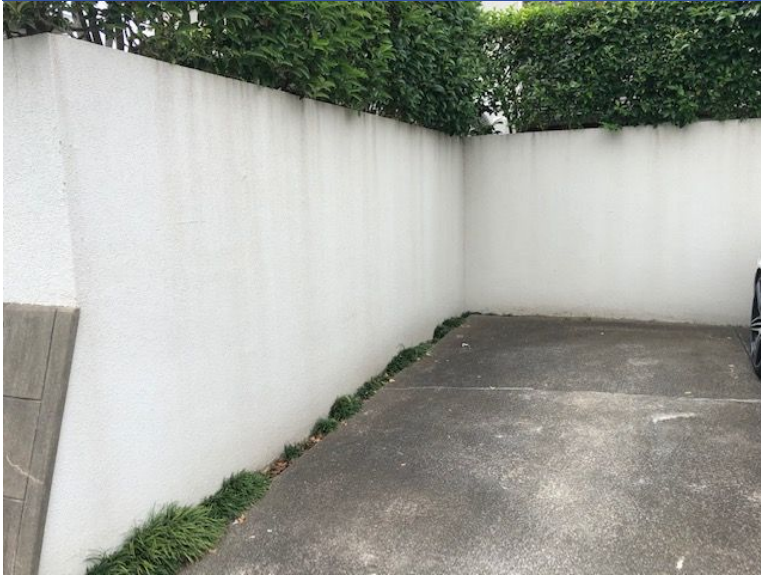
塀

この部分は地面から水や湿気を吸いはき出す部分になり、この部分に耐久性の高い塗装や膜を張る塗装をおこなうと、膨れる恐れがありますので、通気性の良い塀の塗装をおこないます。

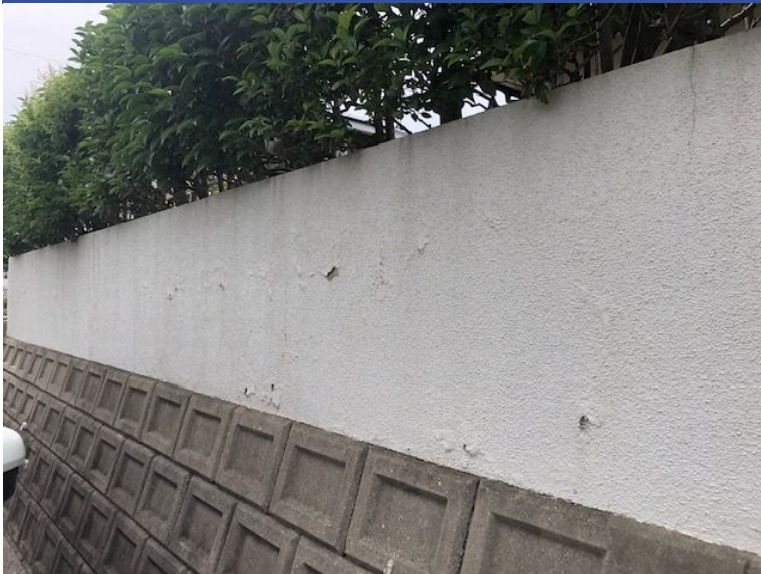
塀

同上

※旧塗膜が剥離をおこなっています。このまま塗装をしても旧塗膜から剥がれる恐れがありますので、密着の悪い旧塗膜をケレン作業で除去し専用の下塗り・上塗りを行います。剥離部は既存との仕上りの違いや段差が多少出ます。

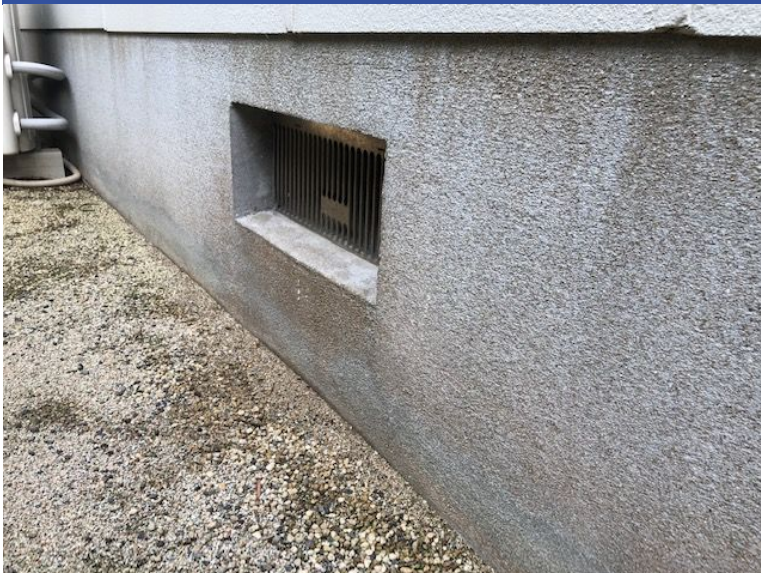
基礎

アルカリ性のコンクリートは空気中の二酸化炭素や酸性雨と結合することによって徐々に中性化されます。中性化されたコンクリートは表面にヒビが入るだけでなく、内部の鉄筋の腐食や膨張につながり構造物の性能低下につながりますので、シーリング等で補修をおこないます。

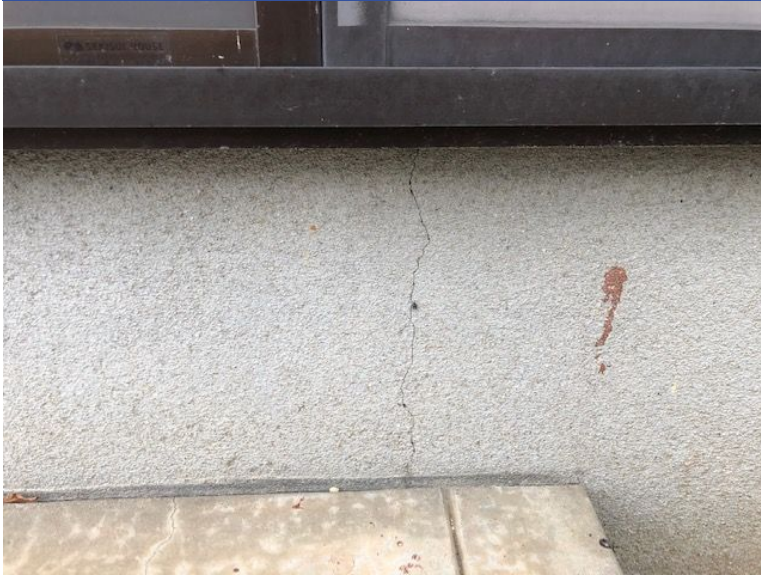
基礎

同上

※0.3mm以上のクラックは、シーリング材等での補修が必要になります。塗装の仕上りは下地の影響を受けやすいので、補修跡がわかる場合がございます。

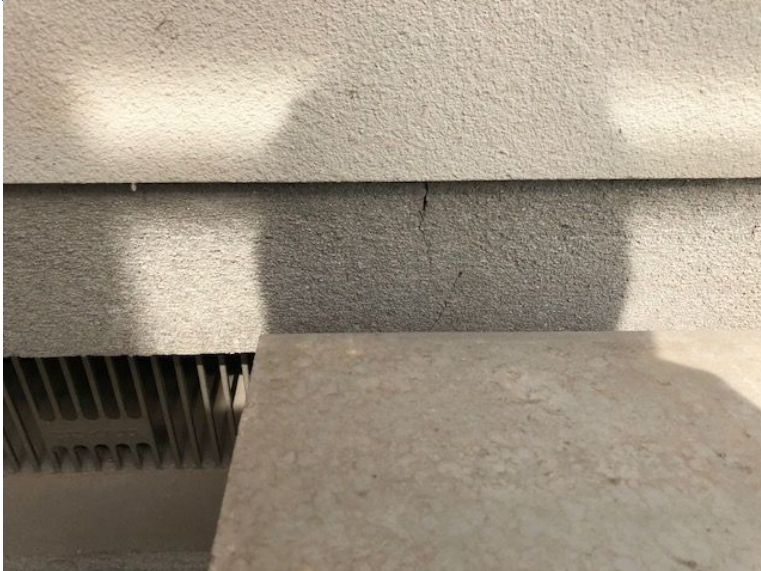
基礎

同上

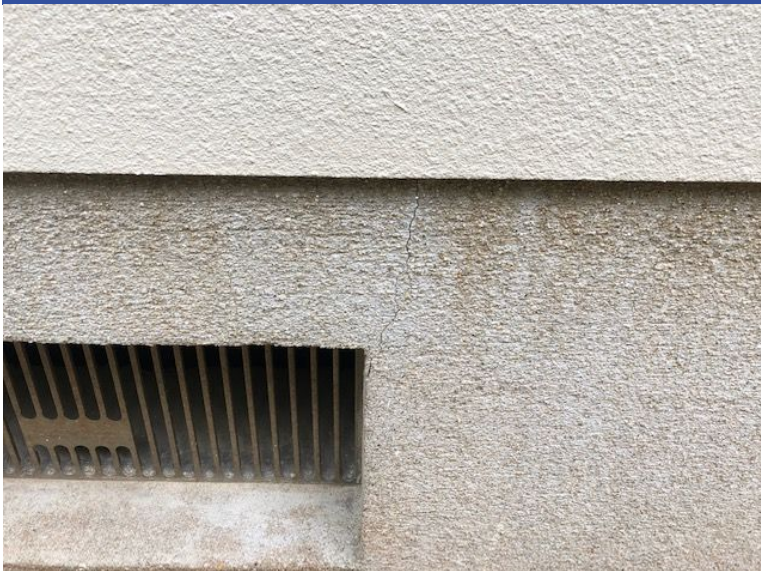
基礎

同上

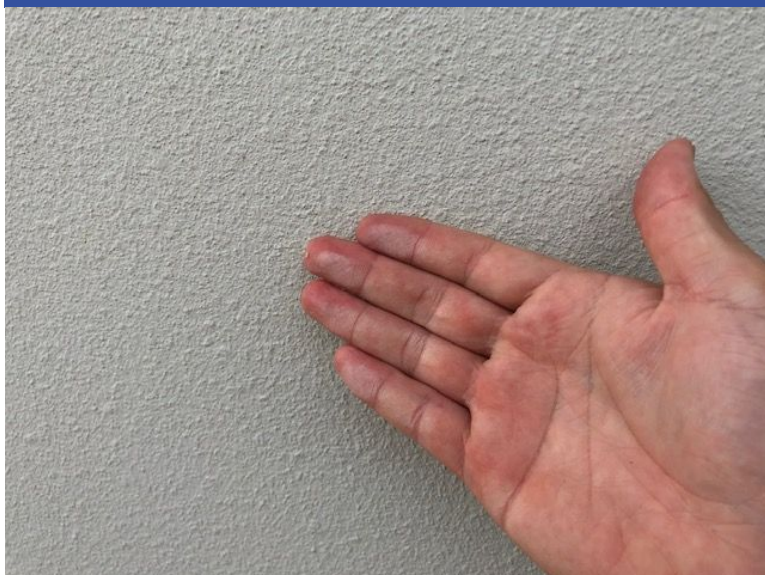
外壁 チョーキング現象

紫外線などにより塗膜の表面が劣化し、チョーキングの粉状のような状態になっています。この状態になると表面から雨水や湿気を吸い込んでしまい、外壁や中の躯体の痛みにつながりますので、早めの塗装をお勧めします。
