# 工事写真報告書

工事名 永嶋様邸

工事箇所 屋根・外壁塗装、LDKクロス張替え工事

工事施工者 ベストホーム株式会社

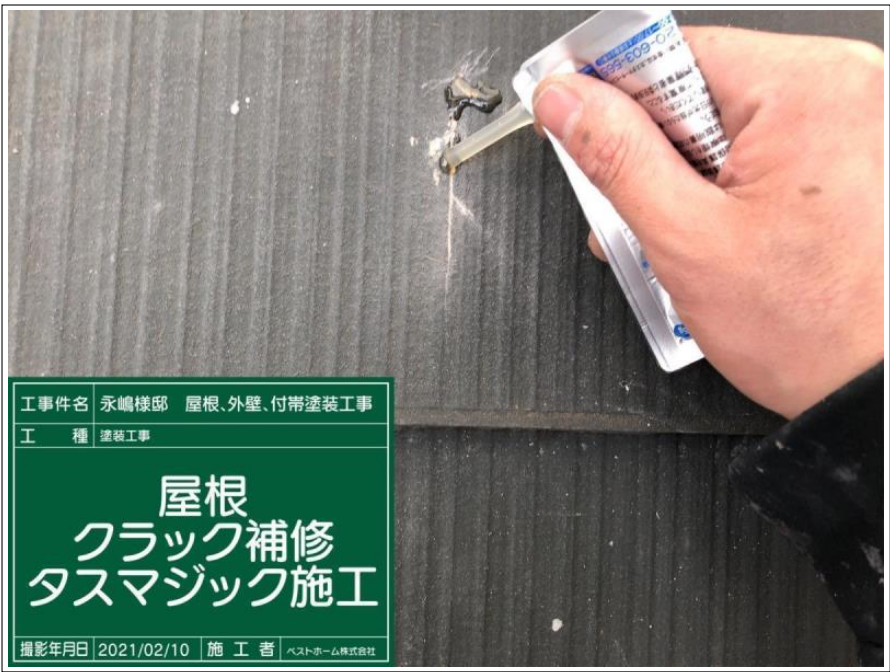
屋根 クラック部

清掃

完了

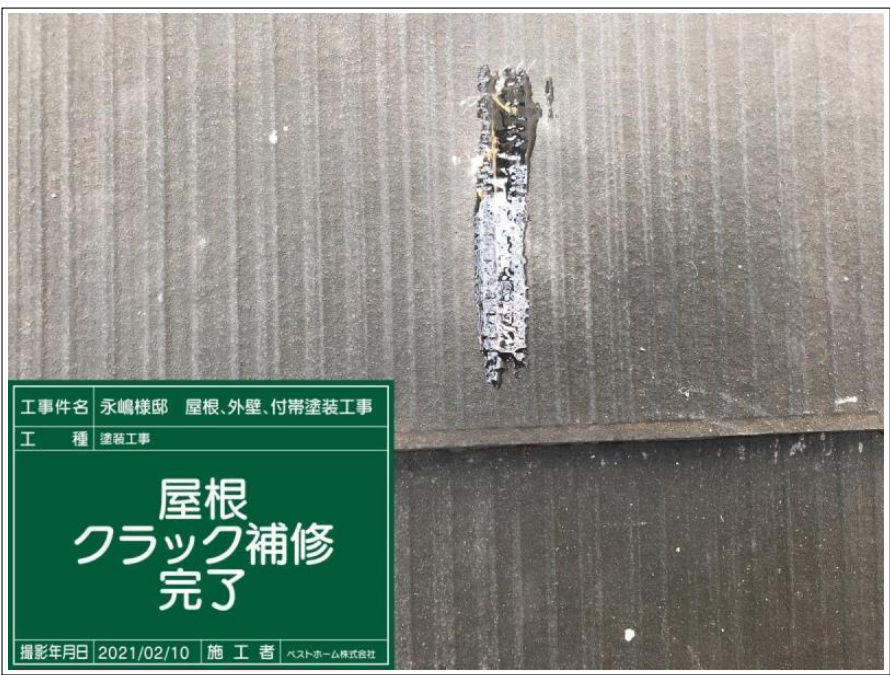
**屋根  
 クラック補修  
 タスマジック施工**

屋根 クラック部

タスマジック補修

施工中

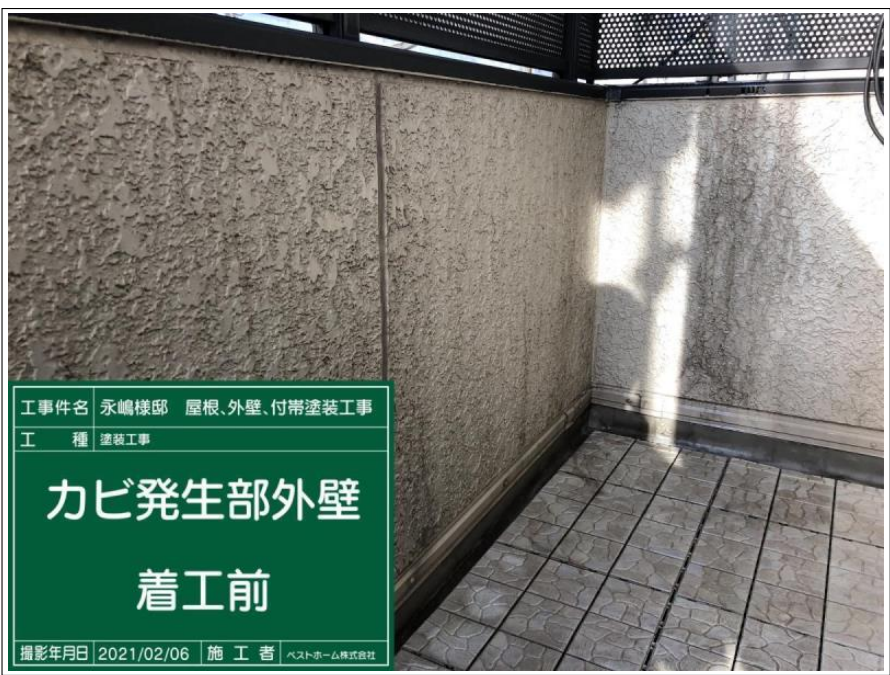
**カビ発生部外壁  
 着工前**
