屋根・外壁・付帯 塗装工事

北九州市小倉南区中曽根

着工日 :
完工日 :
作成日 : 2021/08/06

ベストホーム株式会社

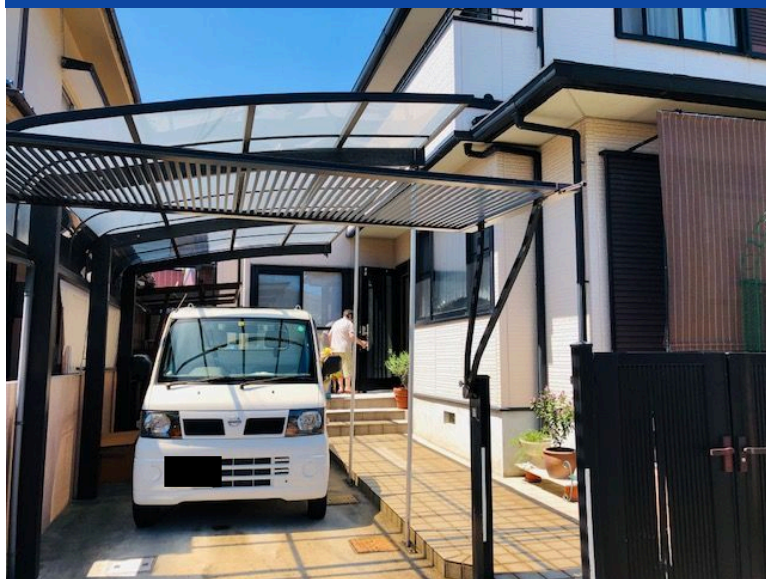
外観

カーポート・テラス屋根・ストックヤードの部分に関しましては、年数が経っており足場を組む際に屋根材を外すと、経年劣化している為割れる恐れがあります。

- ①全面張替え(別途費用)
- ②既存脱着・取付(別途費用)
- ③下からサポートをして足場設置

※②③に関しましては、割れた屋根材の交換は別途費用がかかりますので御了承下さい。

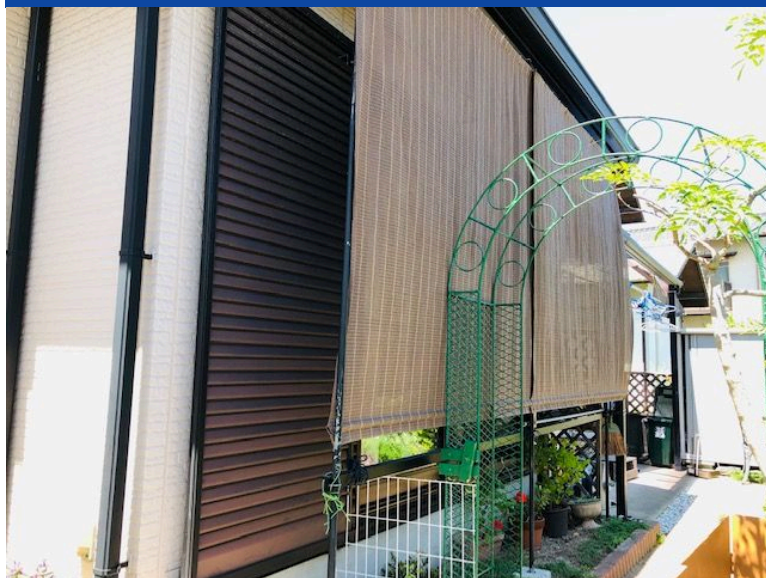
外観

お手製の日除け設置範囲は足場設置が困難な為、工事前に一旦撤去していただくことお勧めします。

撤去が難しい場合は足場を組みにくい為、綺麗なライン出しができなかったり塗装の仕上がりに支障をきたす可能性があります。

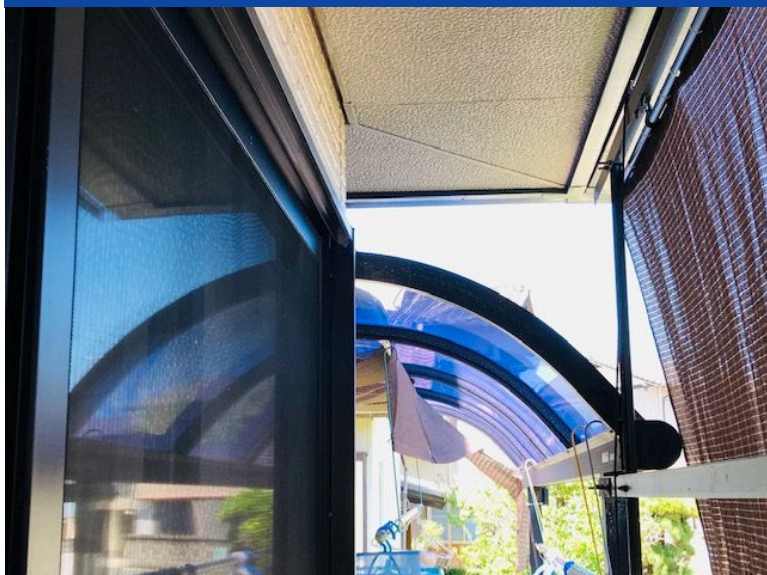
外観

テラス屋根の部分に関しましては、年数が経っており足場を組む際に屋根材を外すと、経年劣化している為割れる恐れがあります。

- ①全面張替え(別途費用)
- ②既存脱着・取付(別途費用)
- ③下からサポートをして足場設置

※②③に関しましては、割れた屋根材の交換は別途費用がかかりますので御了承下さい

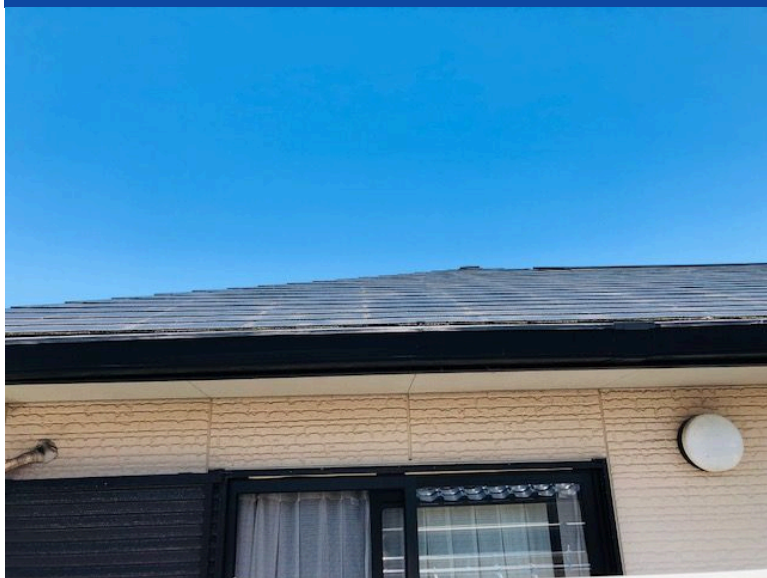
屋根

この素材はセメント:アスベスト(又はハ
°ル°繊維)が85:15で作られています。

表面の塗装が新築当時はアクリル塗装
を焼き付けており、7年ぐらい経過す
ると表面の防水効果が低下し、だんだ
ん反りや割れが生じてきます。
劣化し割れや反りがひどくなり葺き替
えとなると、アスベストが入っている
ので処分費がかなりかかりますので、
早めの塗装と維持をお勧めします。

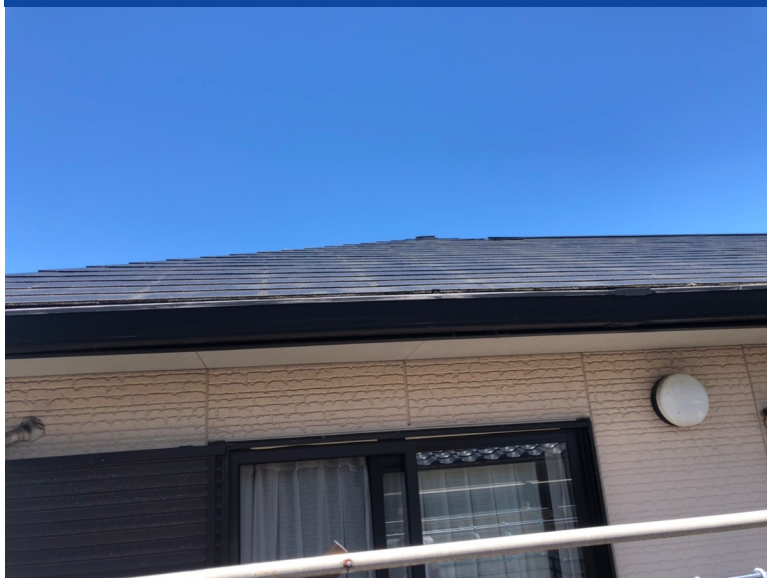
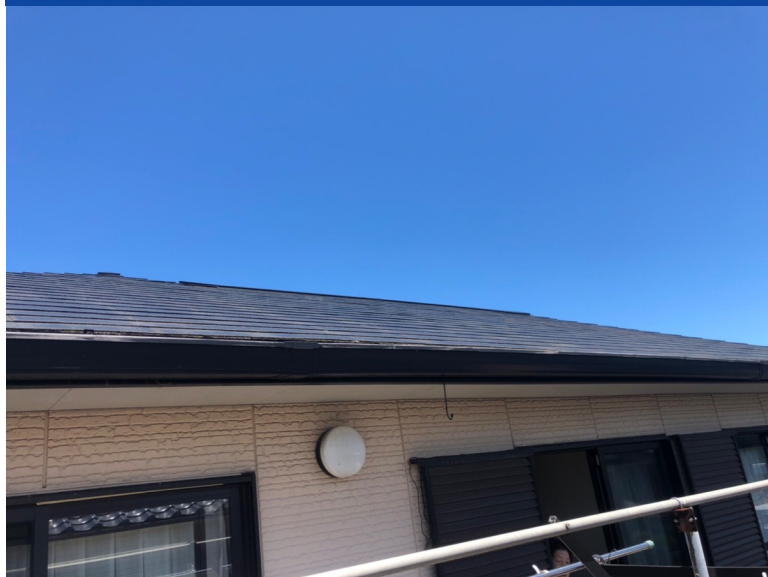
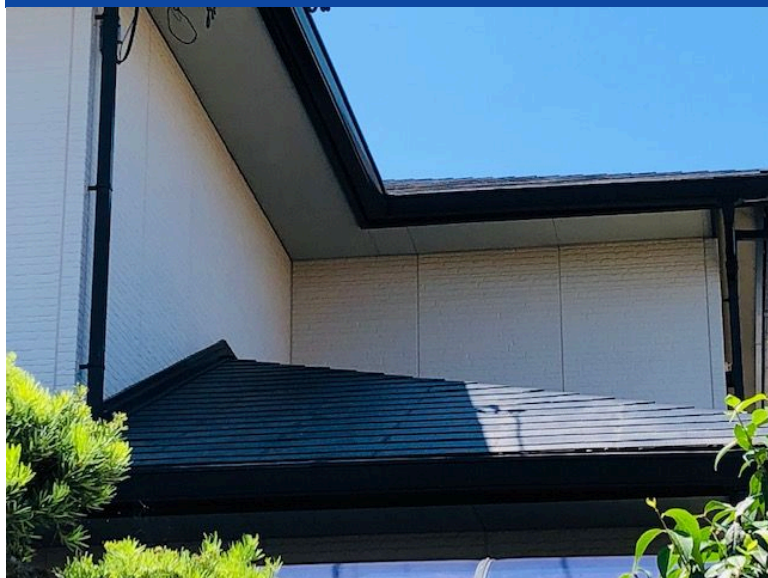
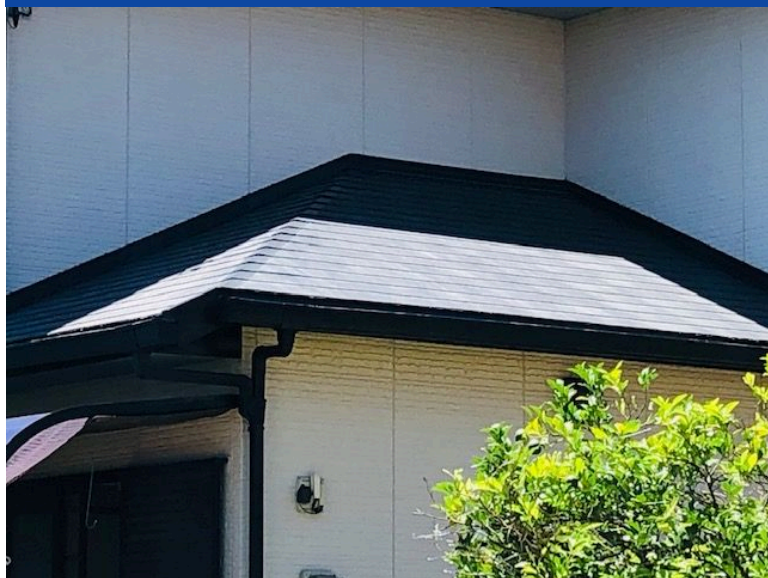
屋根

現状かなり劣化が進んでおり、施工直
後はわかりませんが、通常の下塗・上
塗2回の施工をしますとコロニアルの
吸い込みが激しく、下塗が吸い込んだ
分上塗も吸い込み、数年後に早期色褪
せになりますので、この場合は下塗2
回・上塗2回の4工程をお勧め致しま
す。

※板金部は、止めている釘が浮いている場合は再度打込みをおこない、塗装はサビ止め塗布・屋根材塗料の上塗2回をおこないます。

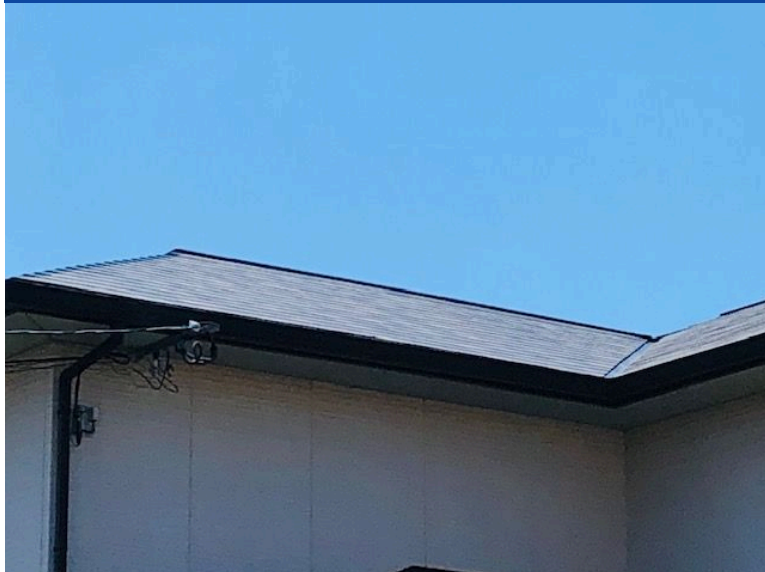
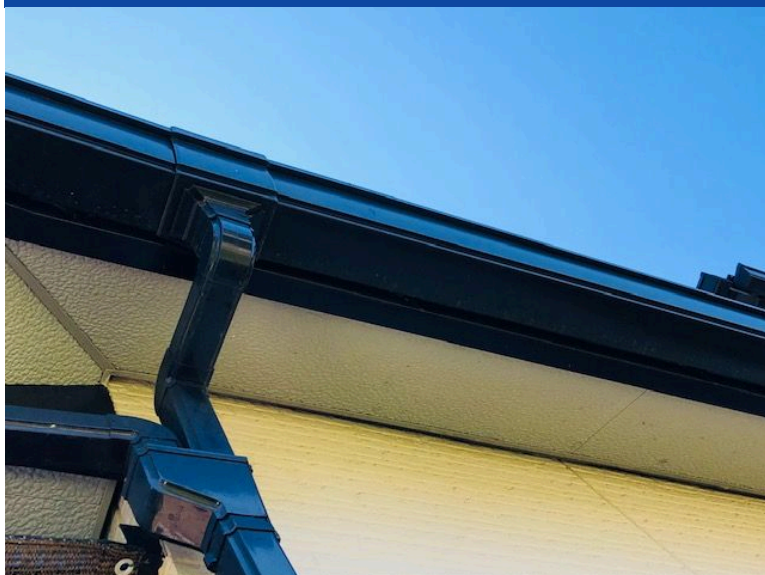
鼻隠し

経年劣化しています。
劣化すると腐食、お住まいの痛みにつながりますので、下塗り又はケレン等の下地処理・上塗りをおこないます。

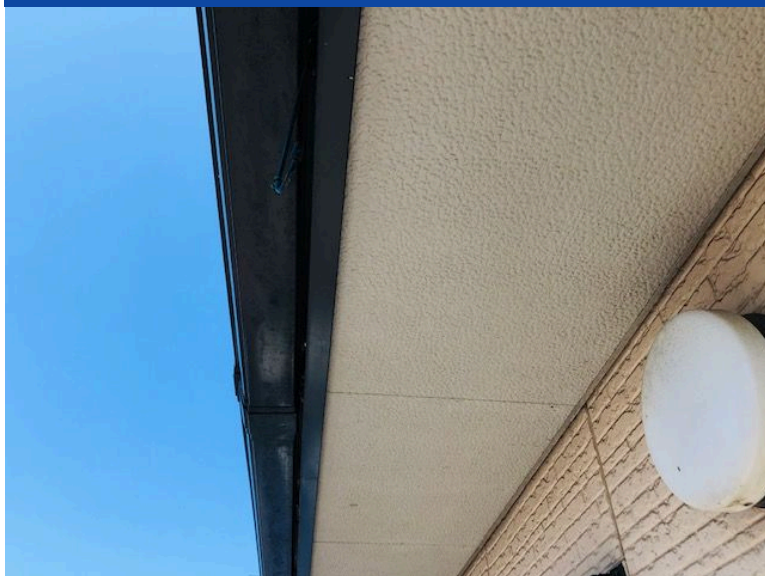
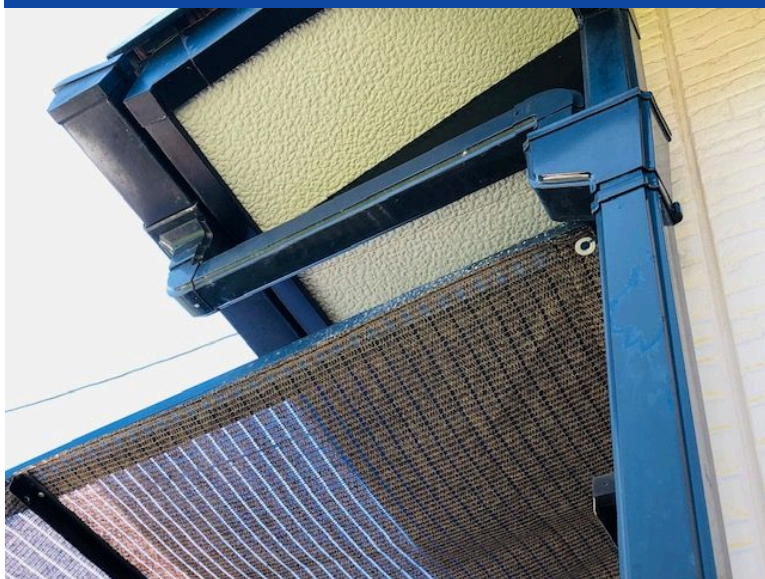
軒天

経年劣化しています。
この部分は有孔ボードや軒天換気等を使用する場合もあり、屋根裏部の湿気を逃がす部分になります。
この部分は使用塗料を間違えると剥離等の不具合につながりますので、通気性の良い軒天専用の塗料で塗装をおこないます。

同上
 ※狭い部分もありますので、塗装不可の部分又はライン出しがしっかりできない部分が出てくる可能性があります。

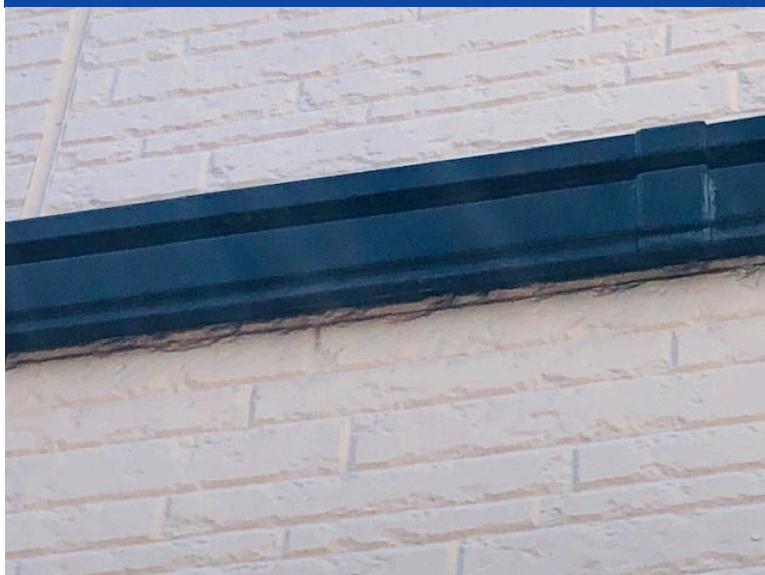
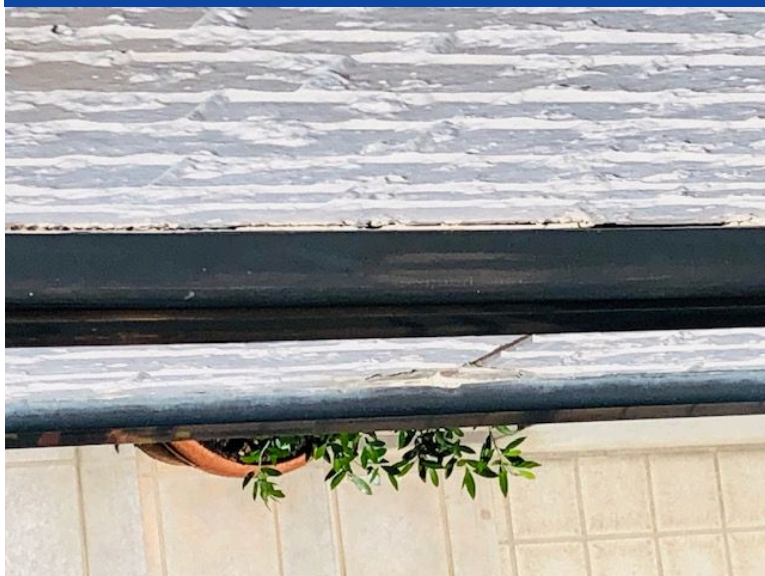
幕板

つなぎ目の部分や表面の劣化が目立ちます。
 この部分はケレン作業やシーリング補修等で下地処理をおこない、塗装をしていきます。
 ※帯の上部はシーリング三角打ちをする必要があります。

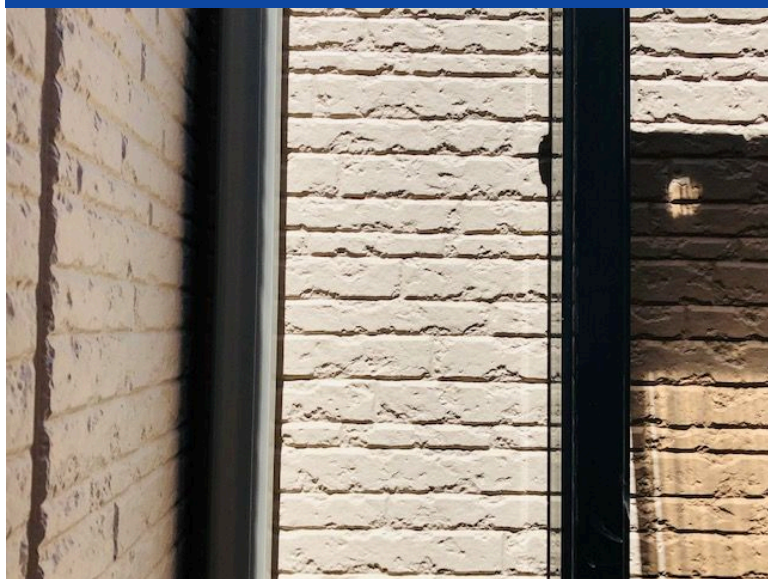
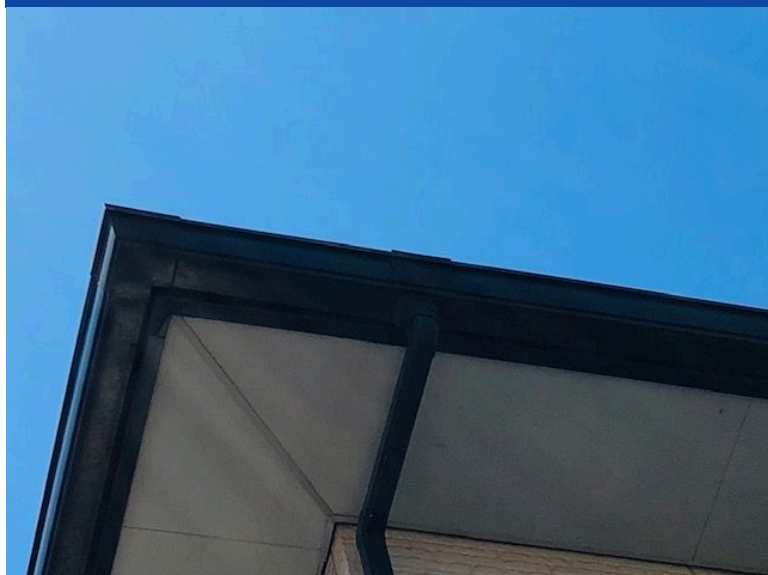
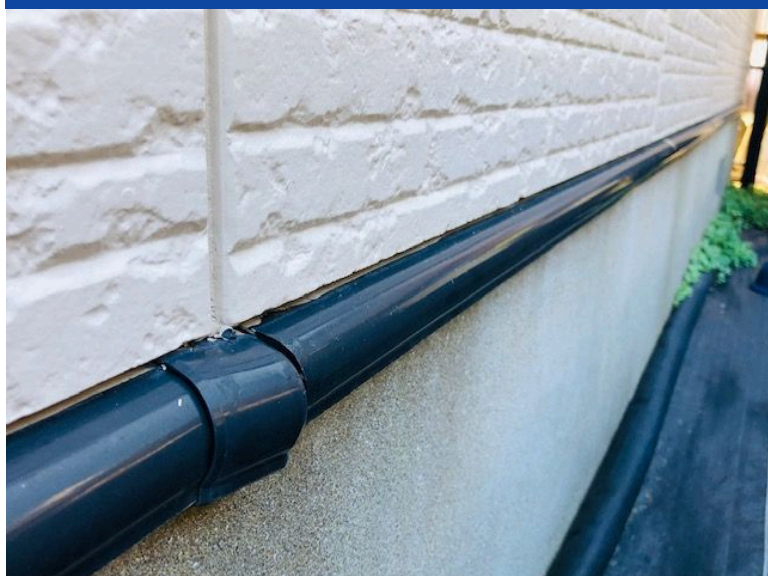
樋・ダクトカバー

この部分は塩ビ素材になります。劣化すると割れが生じたりすることがありますので、塩ビ専用の下塗り又はケレン等の下地処理・上塗をおこないます。

※樋バンドは鉄・スチール素材の為、鉄部の下地処理(ケレン・サビ止め塗布)をおこない塗装をしていきます。

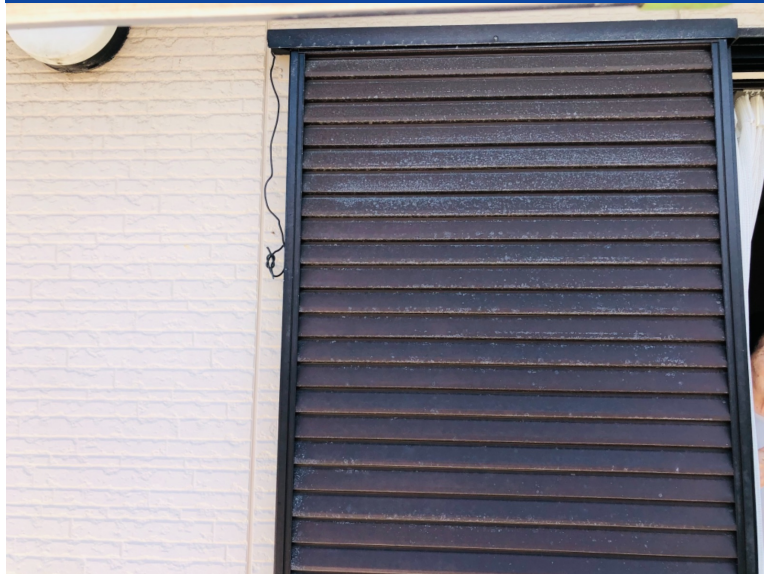
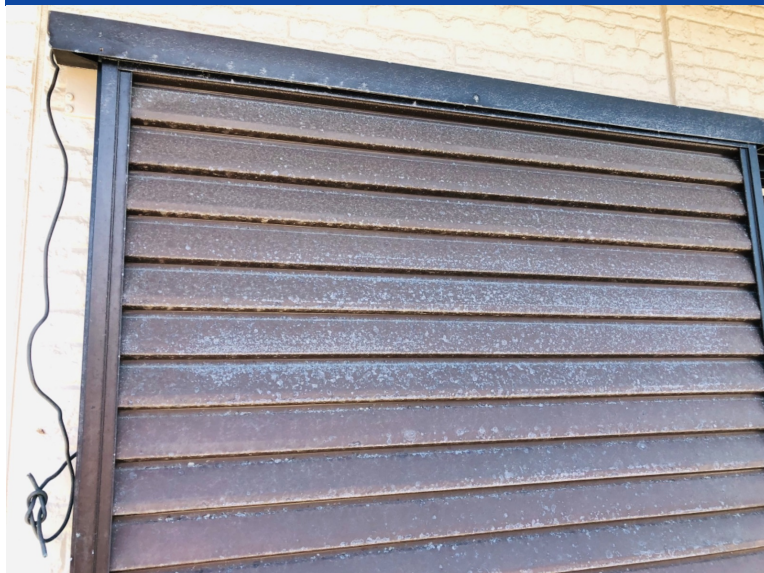
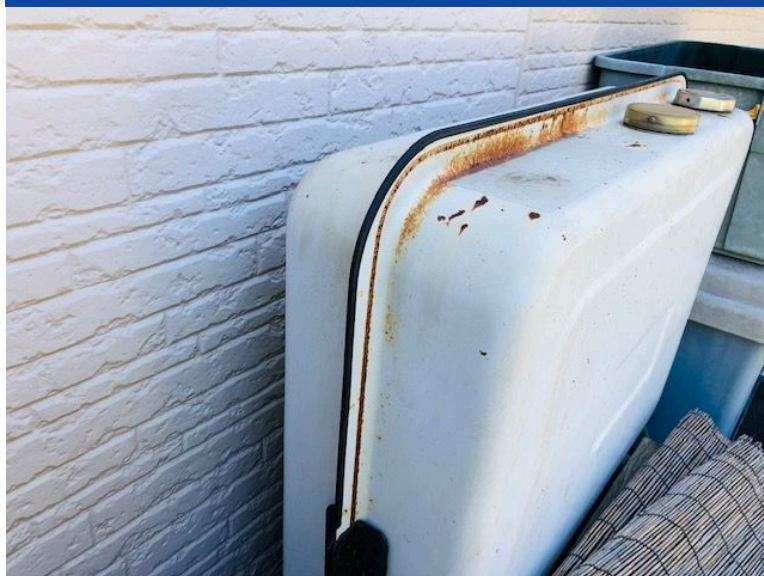
雨戸

こちらは鉄・スチール素材になります

。劣化が進むと腐食やサビの発生がしてきますので、劣化が進む前のメンテナンスをお勧め致します。

サビが発生しているうえに塗装をしてもすぐにサビが表面化してきますので、ケレン作業・サビ止め等の下地処理を行い塗装をしていく必要があります

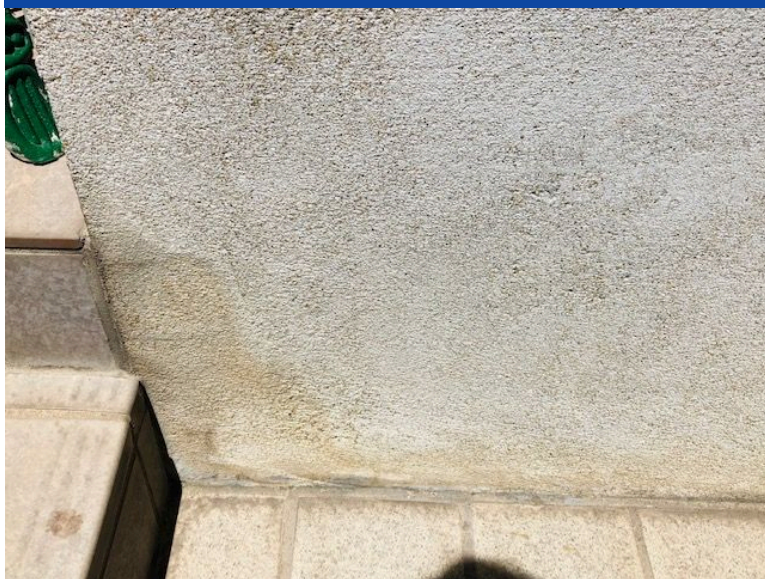
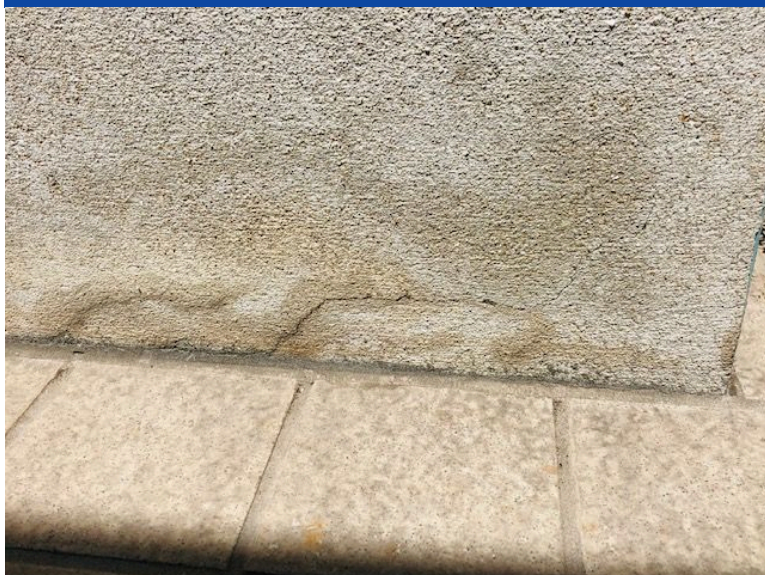
基礎

アルカリ性のコンクリートは空気中の二酸化炭素や酸性雨と結合することによって徐々に中性化されます。

中性化されたコンクリートは表面にヒビが入るだけでなく、内部の鉄筋の腐食や膨張につながり構造物の性能低下につながりますので、シーリング等で補修をおこないます。

※0.3mm以上のクラックは、シーリング材等での補修が必要になります。

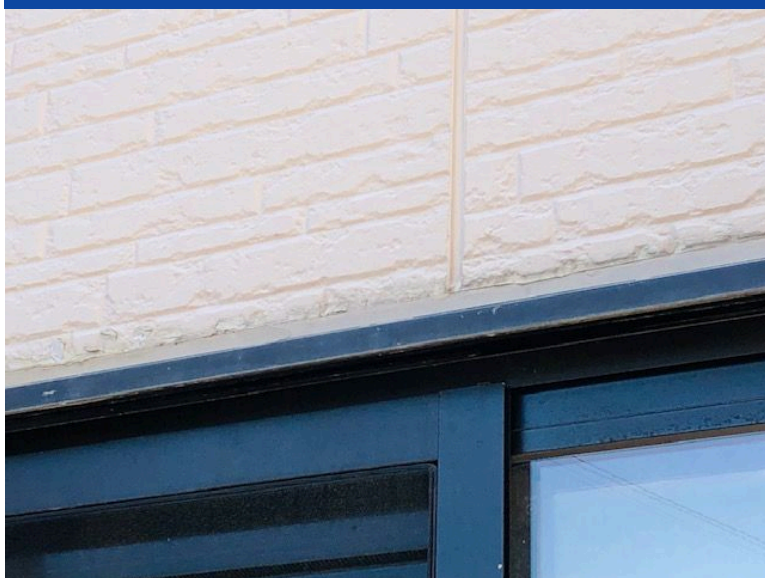
外壁 現状

以前雨漏りがあった所は、シーリング補修を行い上から塗装を行います。

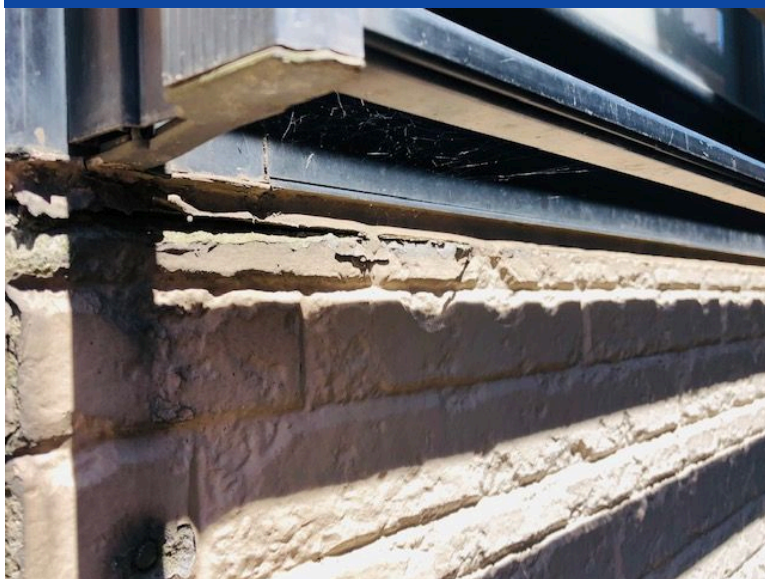
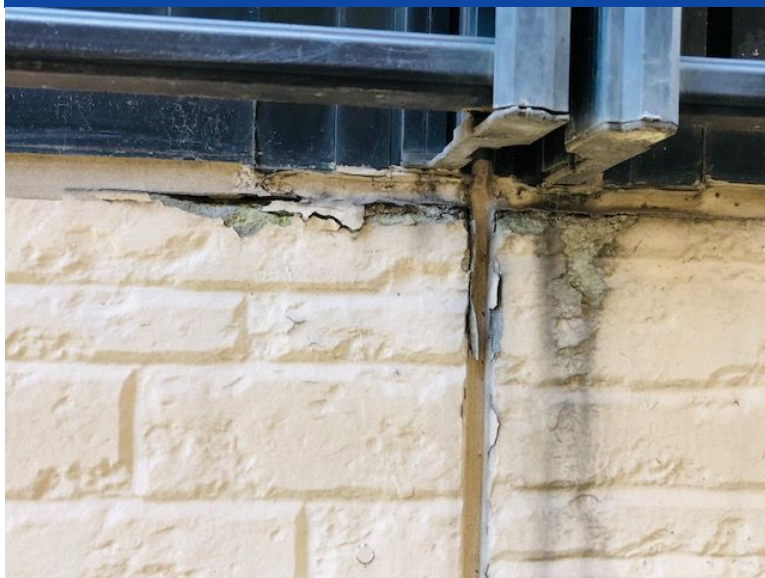
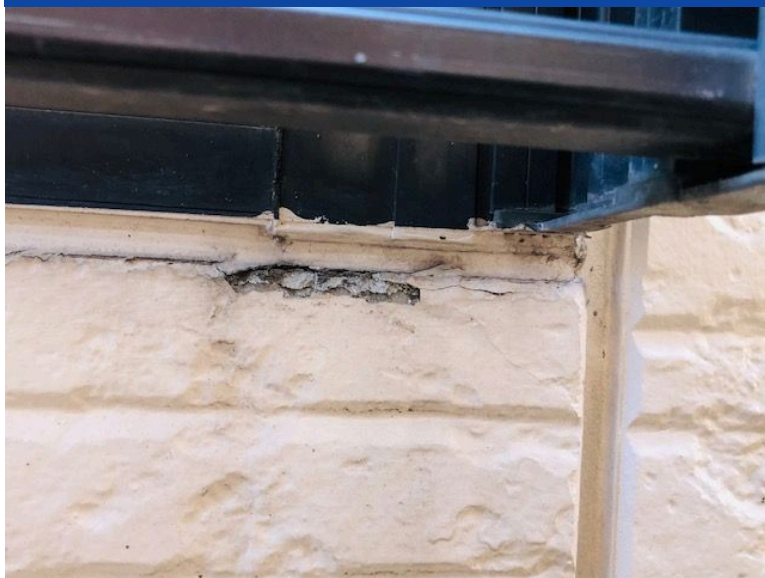
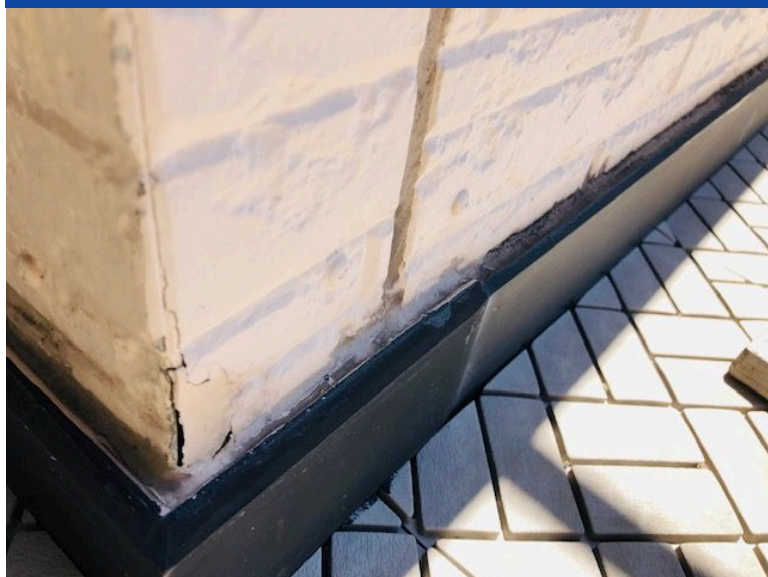
外壁 現状

既存外壁の剥離や外壁の劣化が見られます。

この状態になると表面の塗膜が無い分、直接雨水や湿気を吸いこんでしまい、外壁や中の躯体の痛みにつながりますので、早めの塗装をお勧めします。

※浮き外壁部をケレン作業で除去し下塗り・上塗りを行います。

※剥離部は既存との仕上がりの違いや段差が多少出ます。

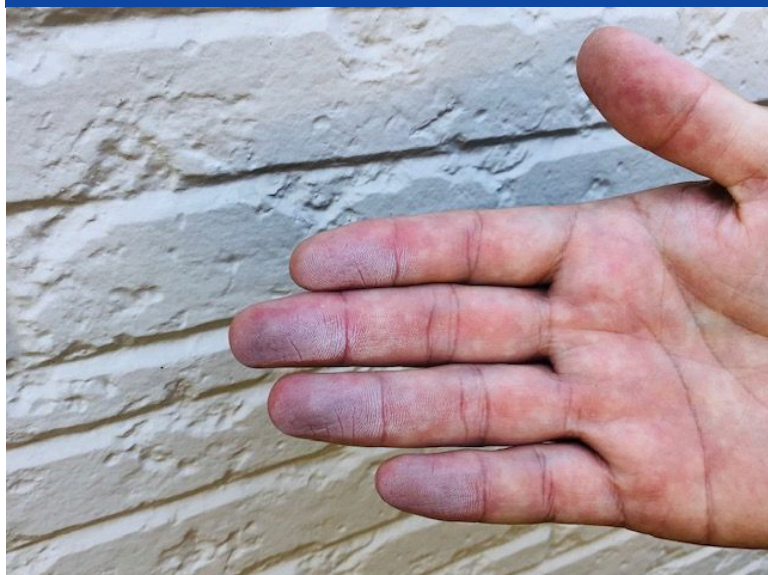
外壁 チョーキング現象

紫外線などにより塗膜の表面が劣化し、チョークの粉状のような状態になっています。この状態になると表面から雨水や湿気を吸い込んでしまい、外壁や中の躯体の痛みにつながりますので、早めの塗装をお勧めします。

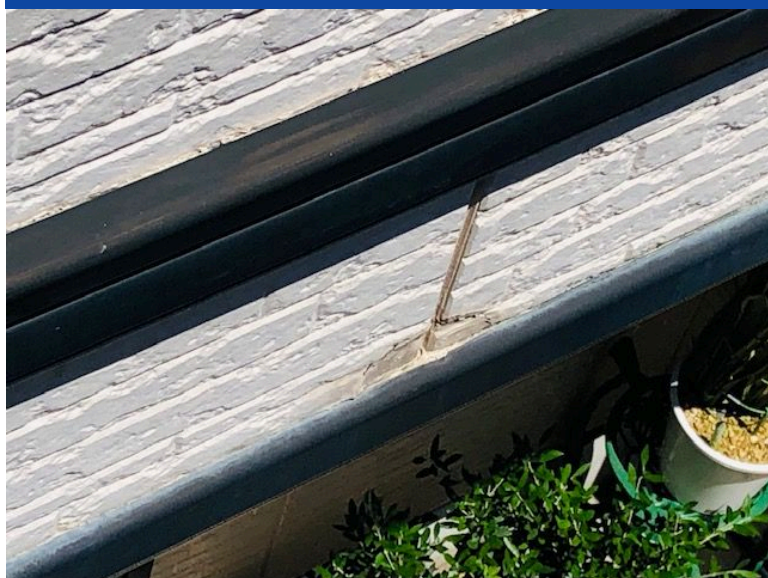
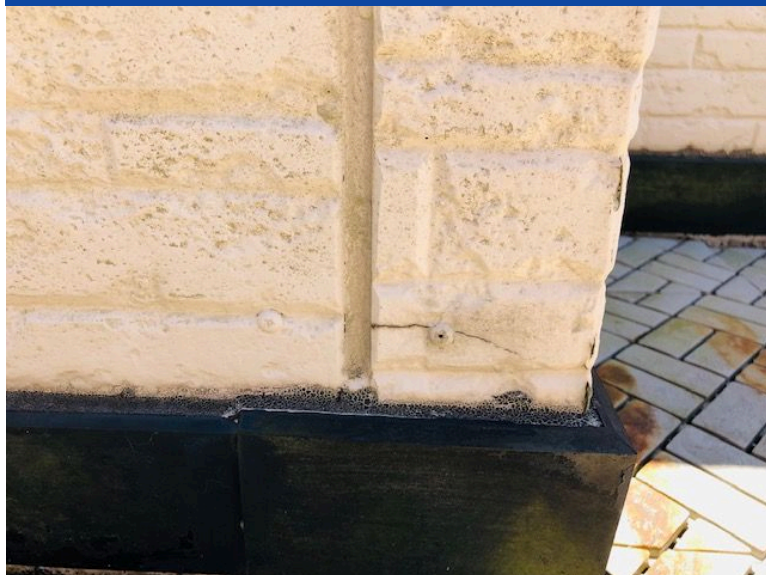
外壁 クラック

劣化している部分があります。この部分から雨水や湿気、炭酸ガス等が直接浸入し躯体・ボードの痛みや建物の寿命に繋がりますので、下塗りやシーリング材等で補修をおこない、塗装をしていきます。

※0.3mm以上のクラックは、シーリング材等での補修が必要になります。塗装の仕上りは下地の影響を受けやすいので、補修跡がわかる場合がございます。

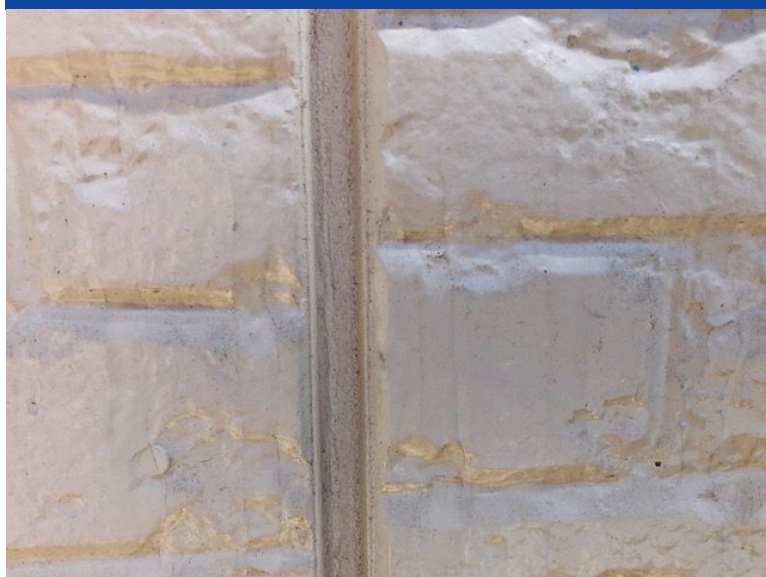
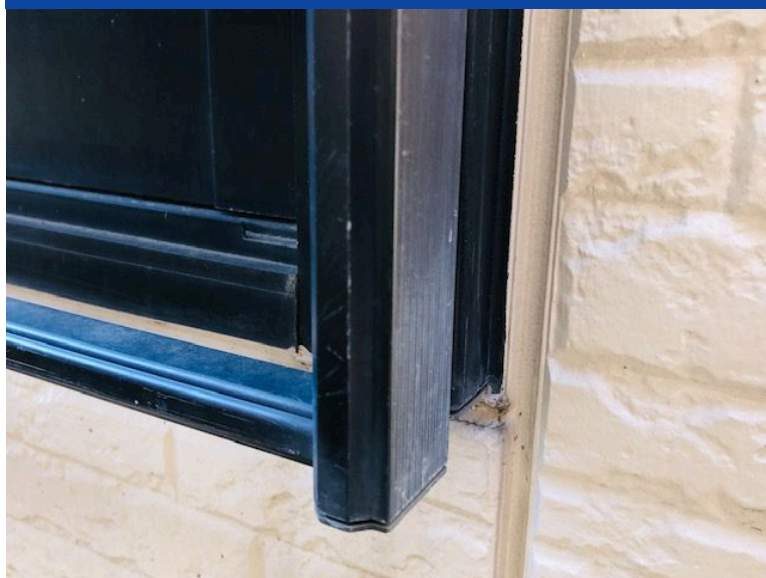
定形シール目地

クボタハウスさんの特徴の一つとして外壁材（サイディング）のジョイント目地のパッキン工法が採用されております。通常のゴムのようなシーリングではなく、パッキンのようなメーカーさんオリジナルの目地になります。経年劣化するとこのパッキンが硬化しその部分から水を吸って外壁材が反ってきてしまいますので、劣化する前のメンテナンスをお勧めいたします。

この部分の補修方法は、

- ・出てきている部分を再度入れ込み、エポキシ系の下塗りをおこない密着力を高め塗装。
- ・全て撤去し通常のゴム系のシーリングを注入（別途費用）の2つがあります。

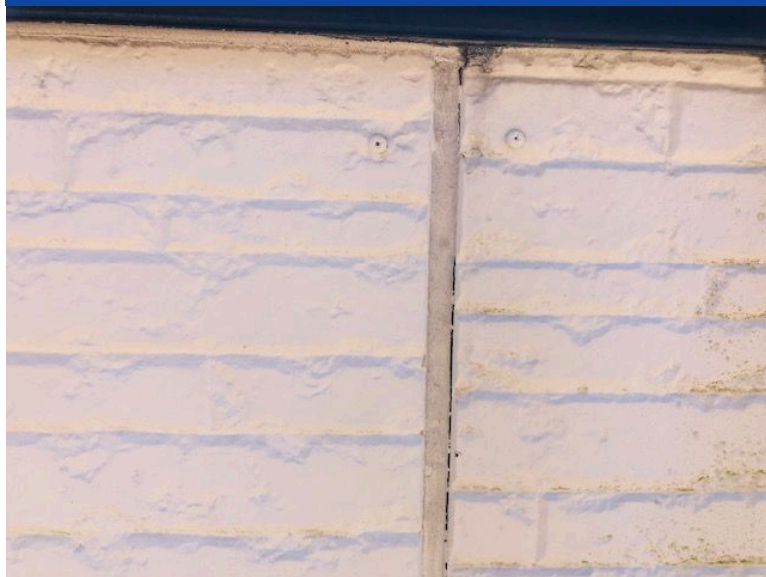
ボードシーリング部

劣化している部分があります。この部分から雨水や湿気、炭酸ガス等が直接侵入し躯体・外壁の痛みや建物の寿命につながりますので、ボードシーリング部は打替えをおこない塗装をしていきます。

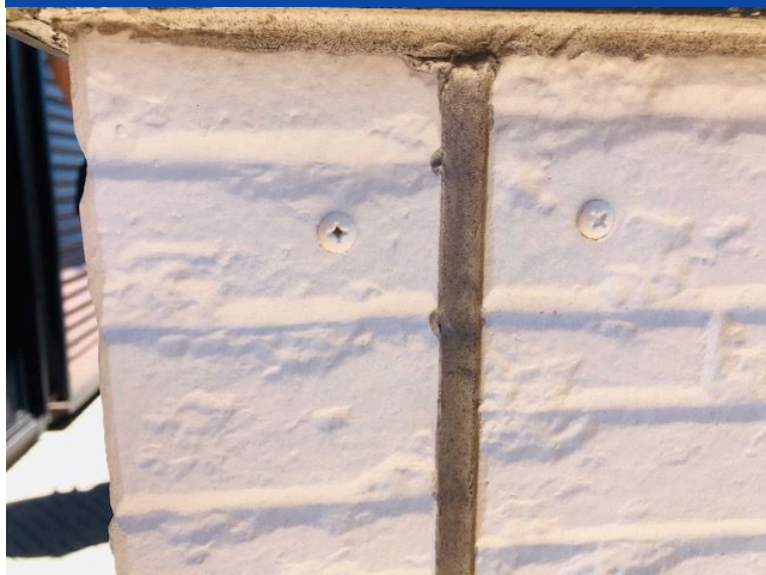
コーキングブリード現象

コーキング材の油分が表面に浮き出た際に、空気中の汚れが付着し黒くなっております。このまま塗装をしても数年後に表面にまた出てきますので、シーリング打替え又はブリードオフプライマー塗布後の塗装をお勧め致します。

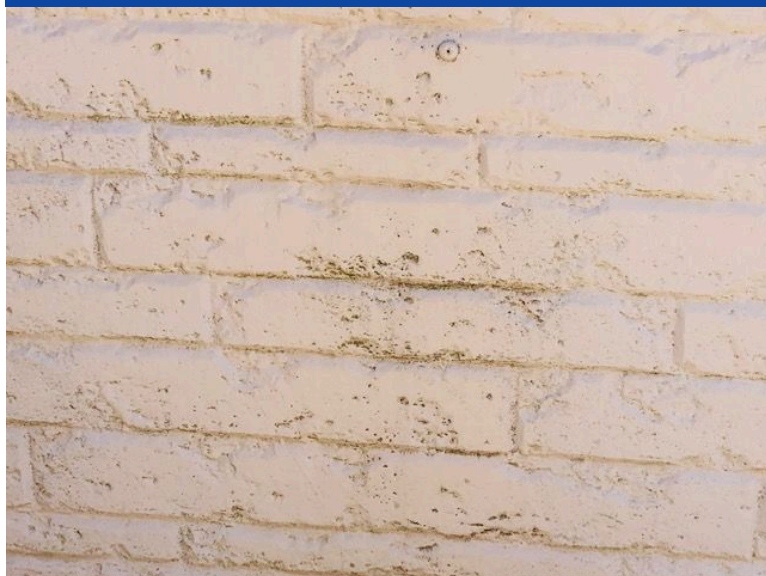
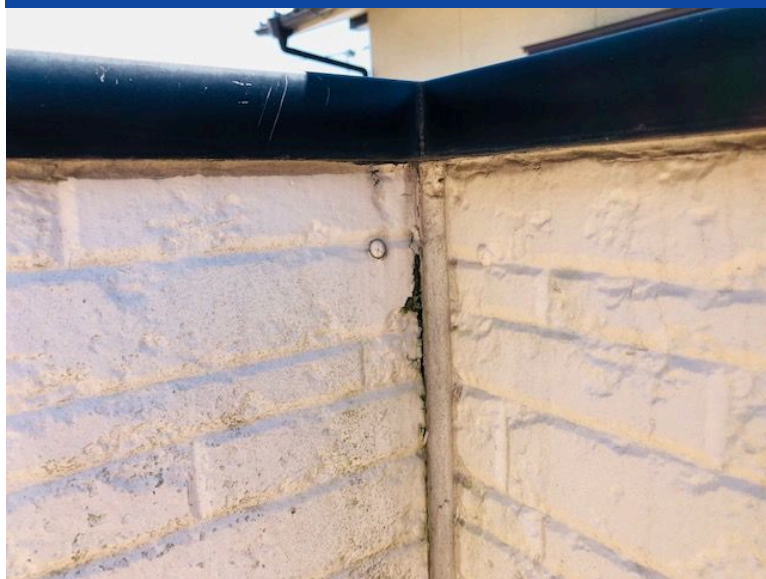
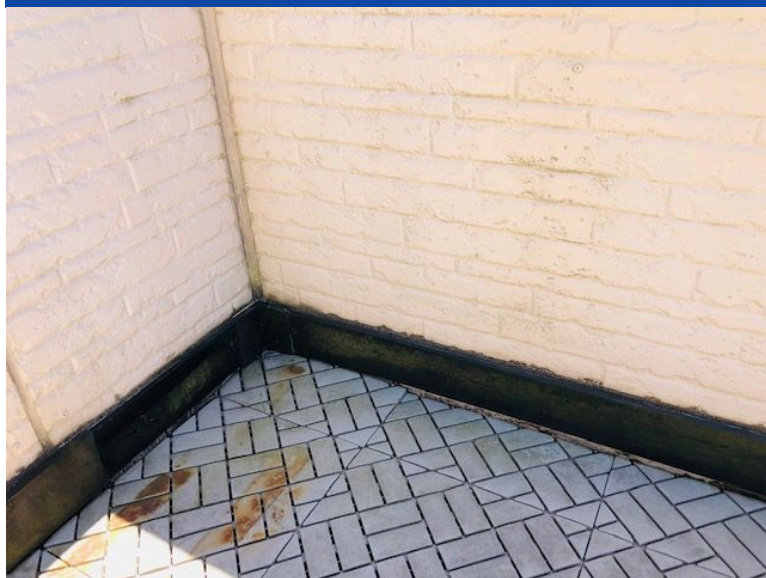
外壁 カビ発生部

カビの発生が見られます。カビの上いくら良い塗装をしても、カビの根が残っている以上塗膜を突き破って表面化してきますので、カビの根を抑える必要があります。
対処方法
 いくら高圧洗浄をかけても、カビの根が残ってしまいますので、カビの根を殺す防カビ下塗りをおこない、下塗り・上塗り二回の三層四工程をおこないます。
