工事写真報告書

工事箇所 住宅 外部改修工事

工事住所 北九州市 若松区 二島

工事施工者 ベストホーム株式会社

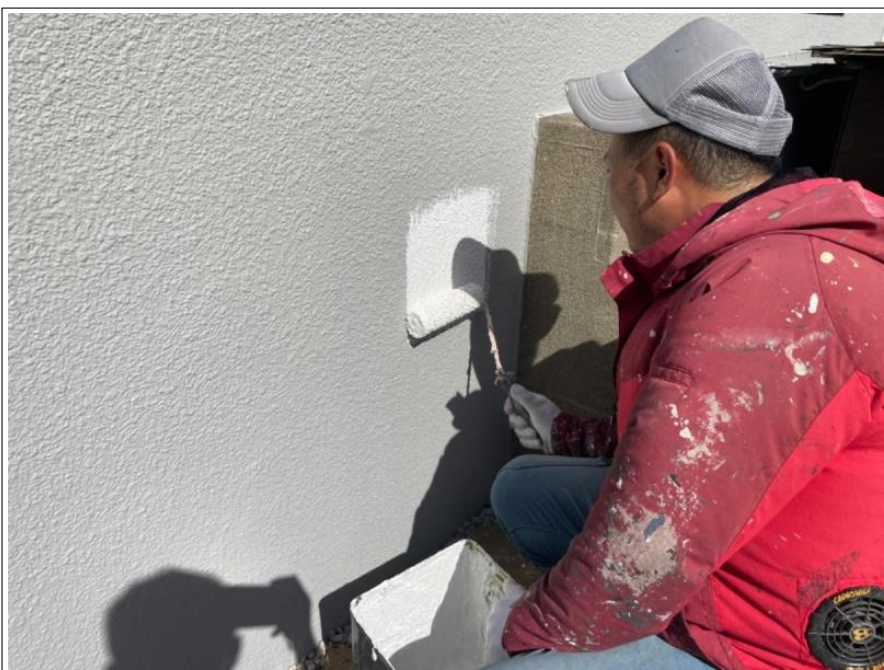
手直し工事

塀 浮き部

既存塗膜剥ぎ取り後

下塗り

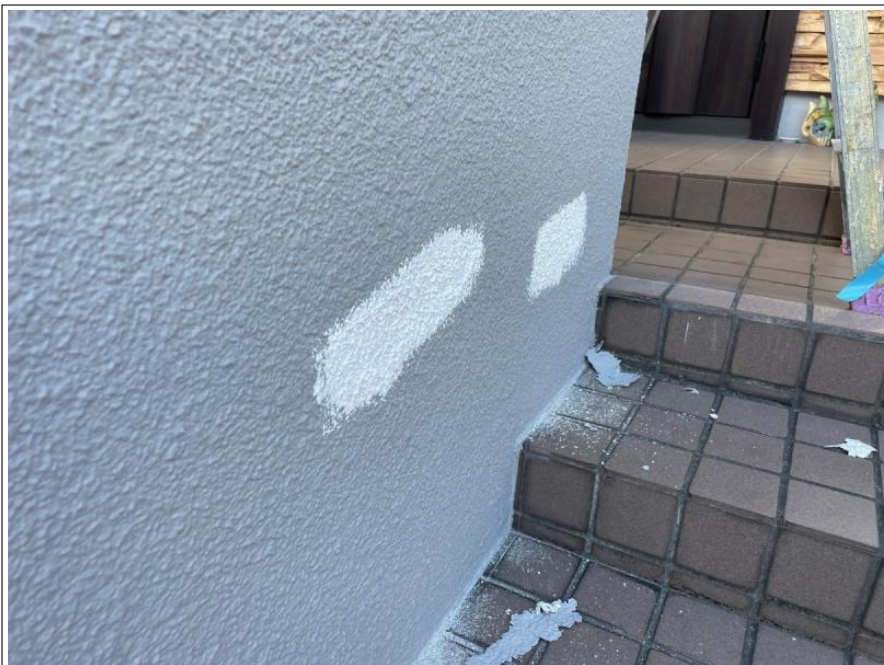
手直し工事

塀 浮き部

既存塗膜剥ぎ取り後

下塗り

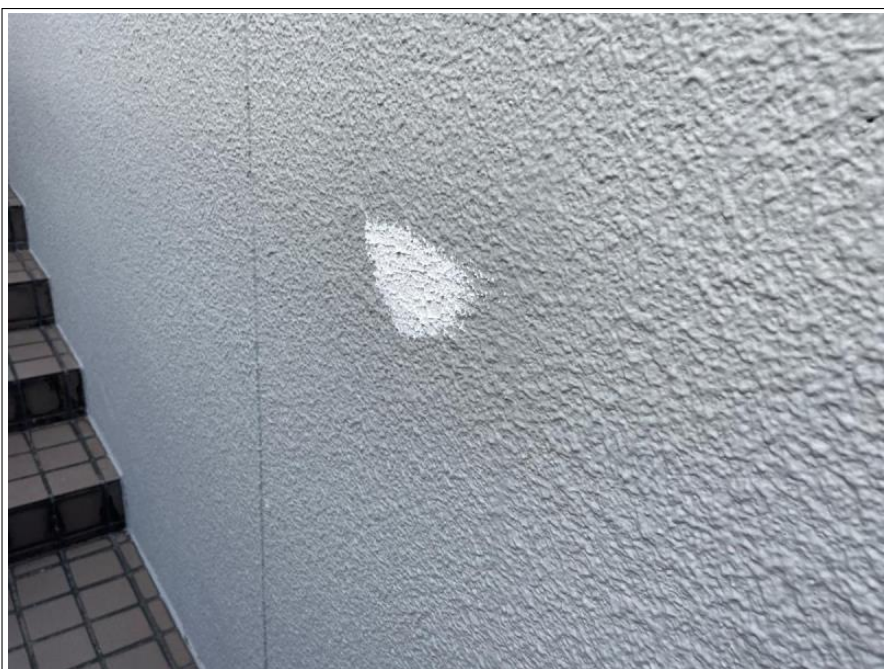
手直し工事

塀 浮き部

既存塗膜剥ぎ取り後

下塗り完了

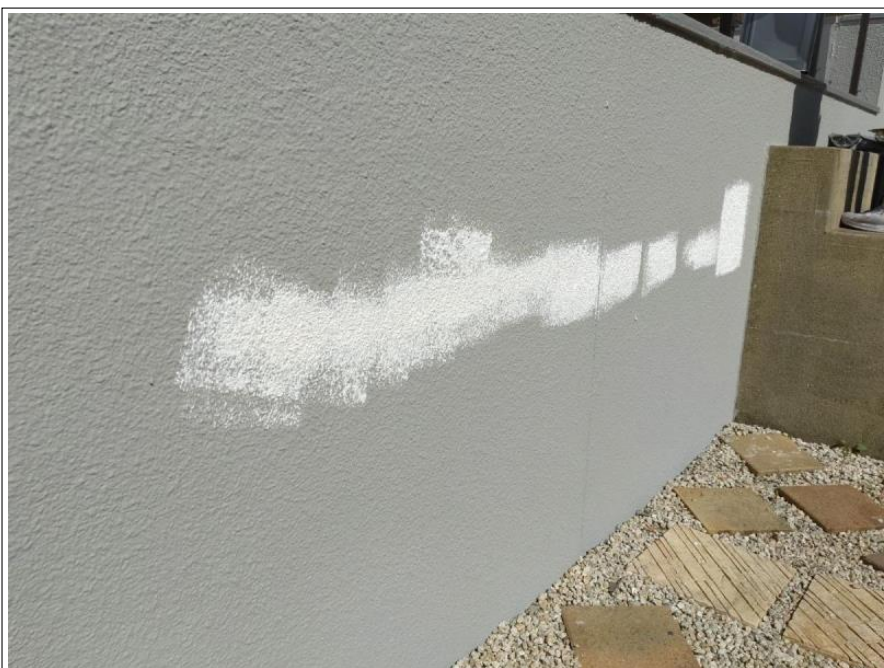
手直し工事

塀 浮き部

既存塗膜剥ぎ取り後

下塗り完了

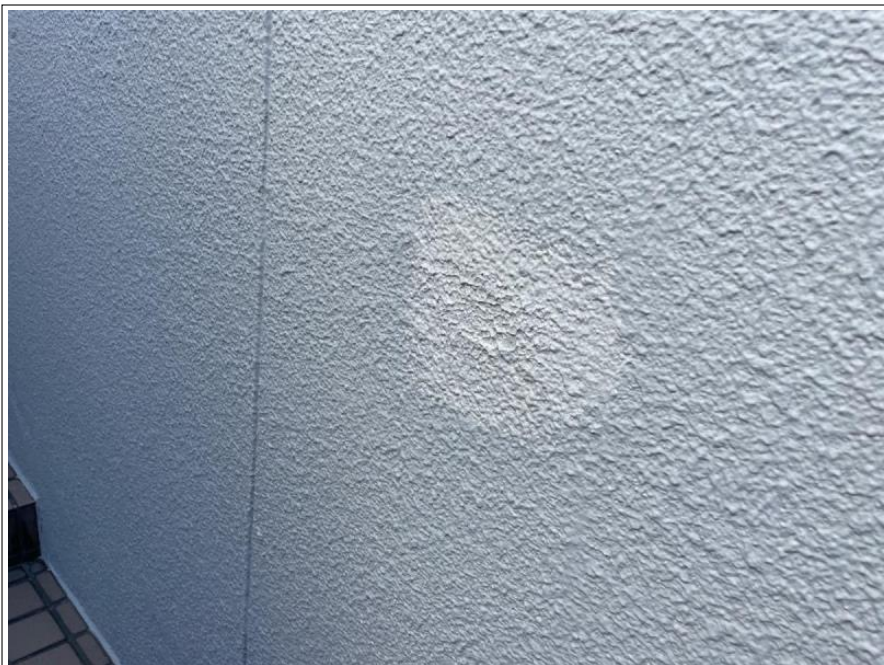
手直し工事

塀 浮き部

既存塗膜剥ぎ取り後

下塗り完了

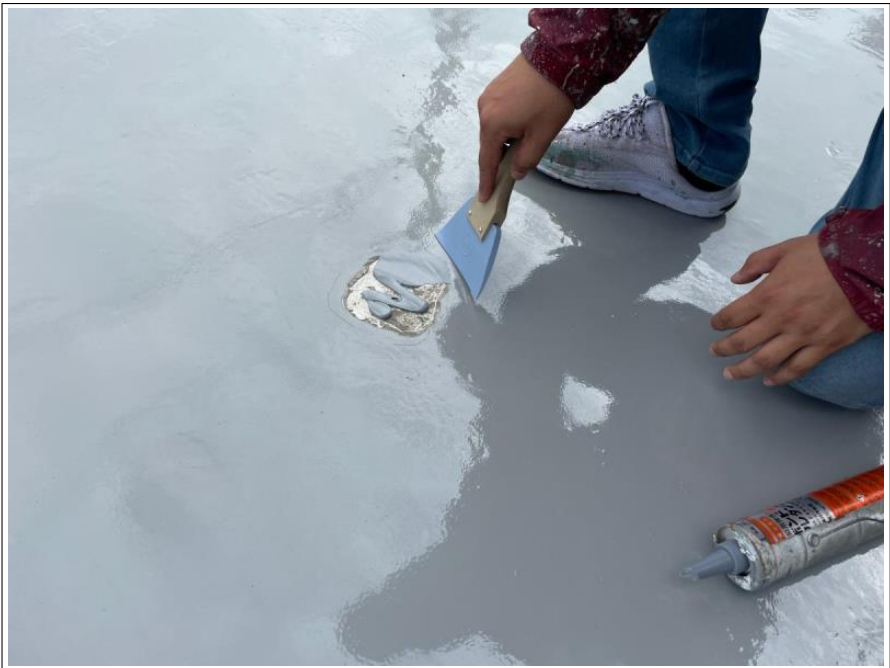
手直し工事

車庫上防水 浮き部

既存塗膜剥ぎ取り

完了

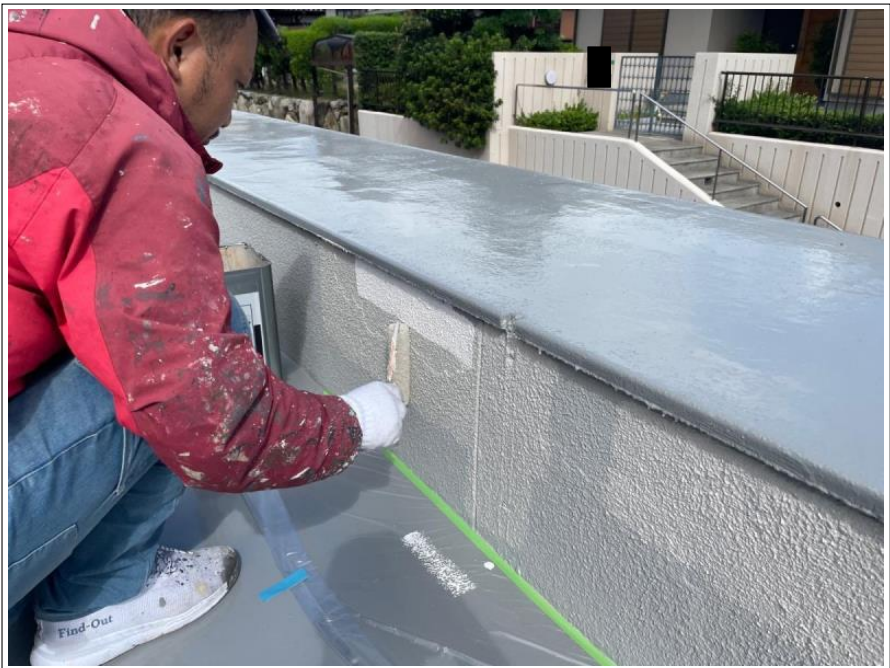
手直し工事

車庫上防水立上り 浮き部

既存塗膜剥ぎ取り後

下塗り完了
