# 屋根・外壁・付帯 塗装工事

福岡県北九州市戸畑区幸町

作成日 2021/06/13

ベストホーム株式会社

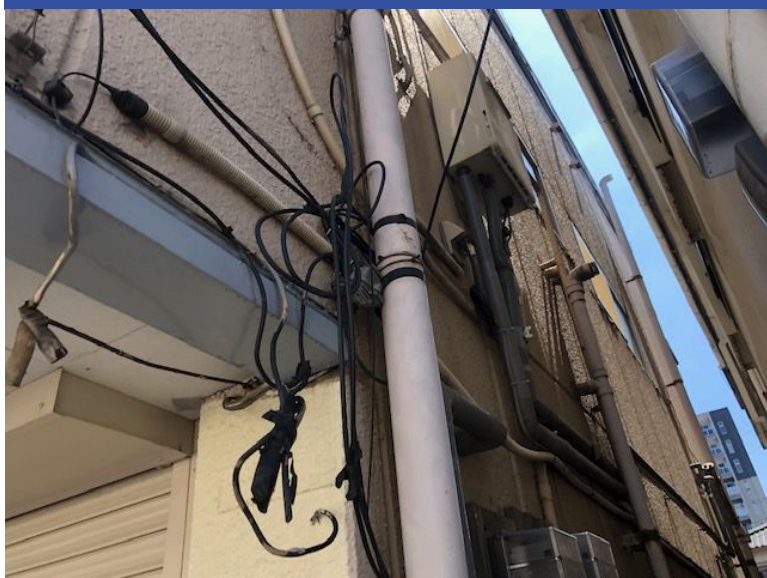
## 外観

敷地の関係で足場組立の際、空中又は隣の敷地内に入る可能性があります。

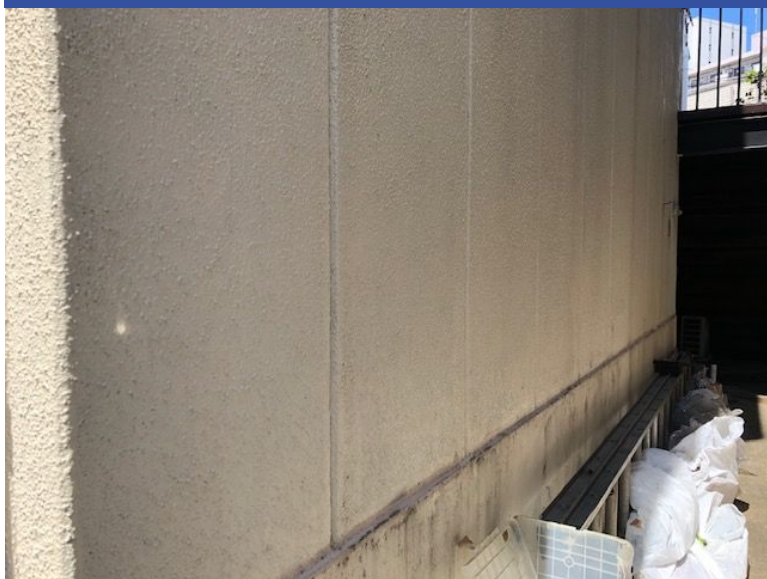
外観

塗装施工時は御荷物の御移動をお願い致します。

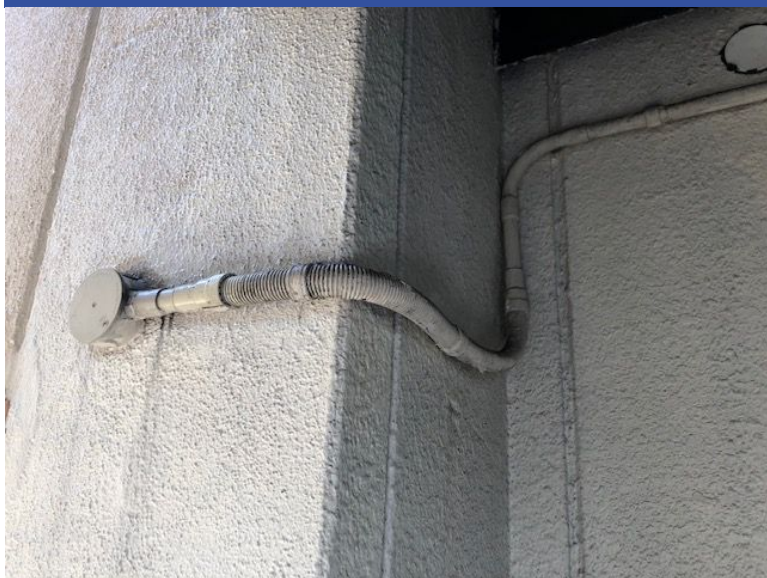
外観

使用していない電気配線は撤去処分をお願いします。

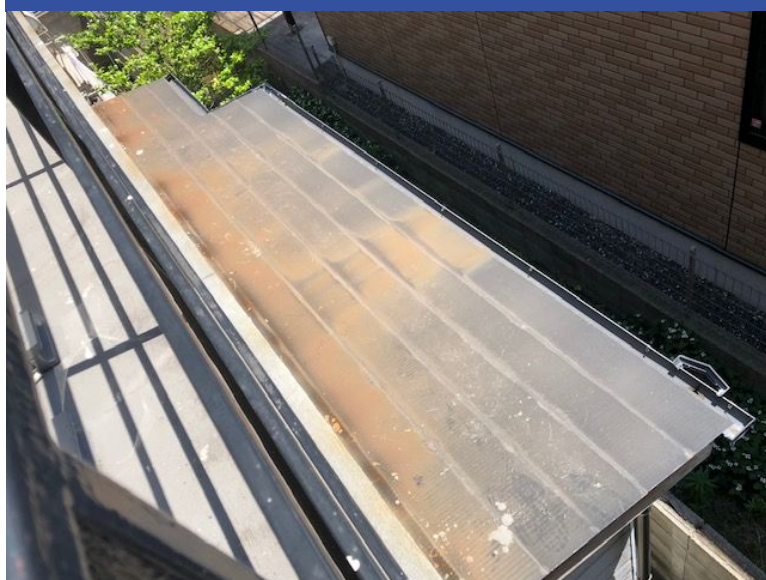
## ガルバリウム鋼板屋根

鉄・スチール素材の屋根になります。全体的にサビの発生が見られ、サビの腐食が進むと穴が開き、雨漏れの原因や補修費がかなりかかってきますので、早めの塗装をお勧め致します。

サビの発生している部分にいくら塗装をかけてもすぐにサビが表面化してきますので、サビが発生している部分はケレン作業でサビを落とし、サビ止め下塗りを行い塗装をしていきます。

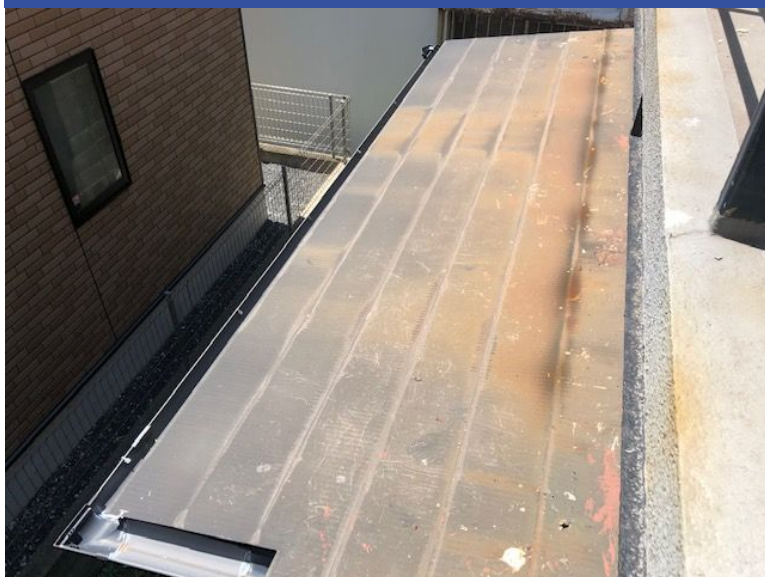
## ガルバリウム鋼板屋根

同上

※現状はかなりサビの状況が激しいため、通常のサビ止め・上塗2回の施工ではすぐにサビが表面化してきますので、今回は浸透形サビ止め・サビ止め・上塗2回の4工程をお勧め致します。

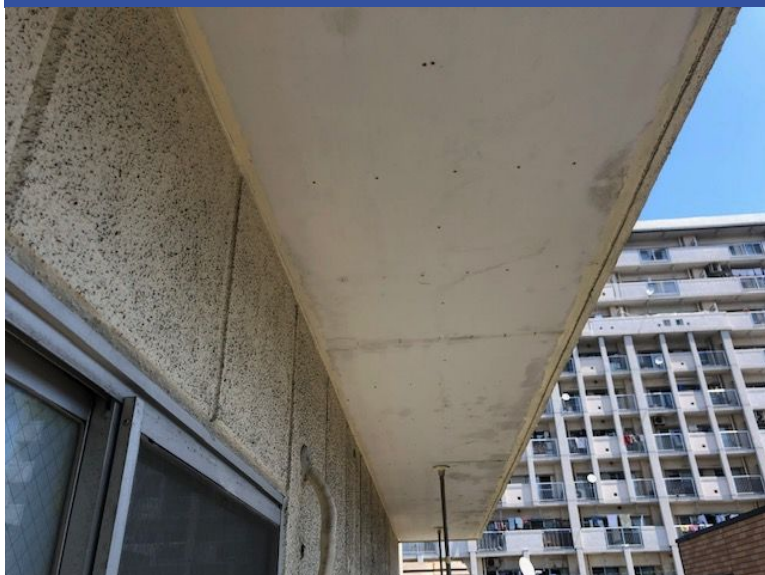
## 軒天

経年劣化しています。  
この部分は有孔ボードや軒天換気等を使用する場合もあり、屋根裏部の湿気を逃がす部分になります。  
この部分は使用塗料を間違えると剥離等の不具合につながりますので、通気性の良い軒天専用の塗料で塗装をおこないます。

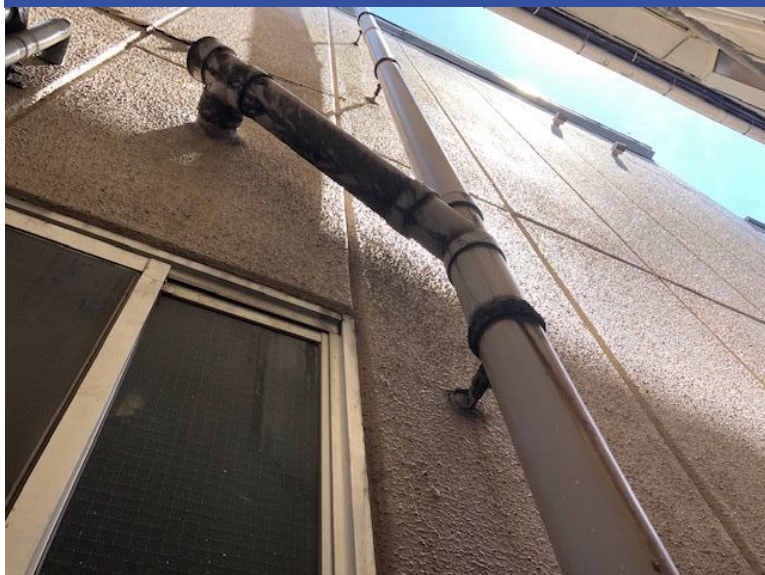
## 雨樋

この部分は塩ビ素材になります。劣化すると割れが生じたりすることがありますので、塩ビ専用の下塗り又はケレン等の下地処理・上塗をおこないます。

※樋バンドは鉄・スチール素材の為、鉄部の下地処理(ケレン・サビ止め塗布)をおこない塗装をしていきます。

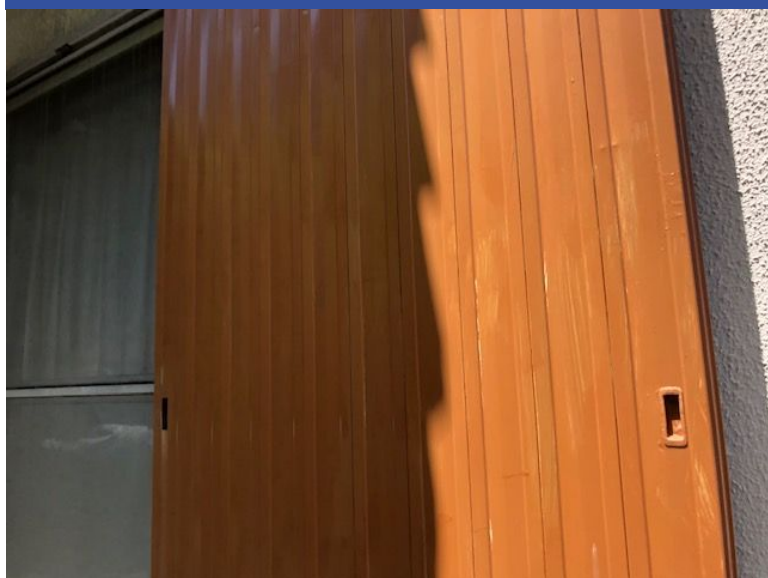
## 雨戸

こちらは鉄・スチール素材になります。劣化が進むと腐食やサビの発生がしてきますので、劣化が進む前のメンテナンスをお勧め致します。

サビが発生しているうえに塗装をしてもすぐにサビが表面化してきますので、ケレン作業・サビ止め等の下地処理を行い塗装をしていく必要があります。

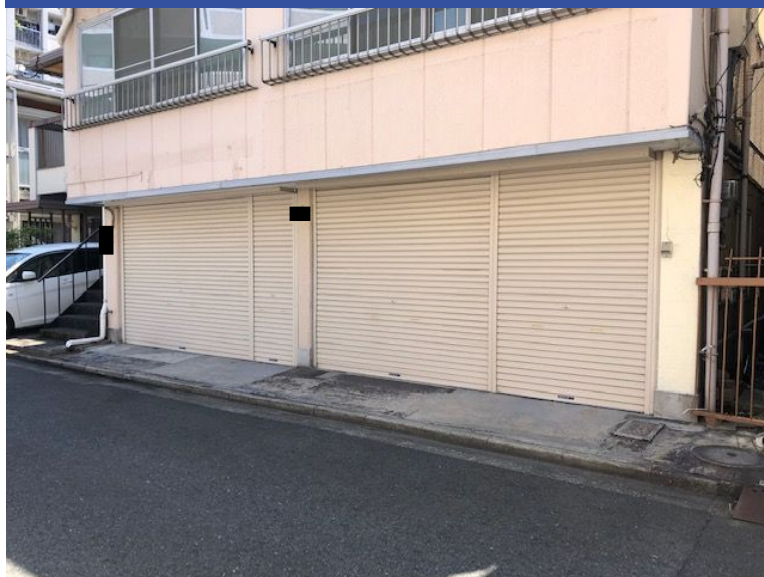
## シャッター

同上

※シャッター一面：『塗装』『磨き』どちらかの施工となります。

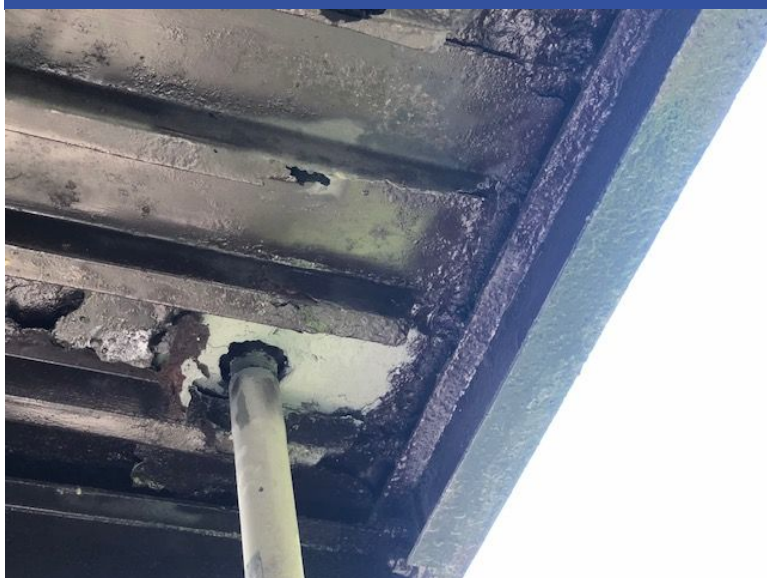
鉄部

同上

※現状はかなりサビの状況が激しいため、通常のサビ止め・上塗2回の施工ではすぐにサビが表面化してきますので、今回は浸透形サビ止め・サビ止め・上塗2回の4工程をお勧め致します。同上

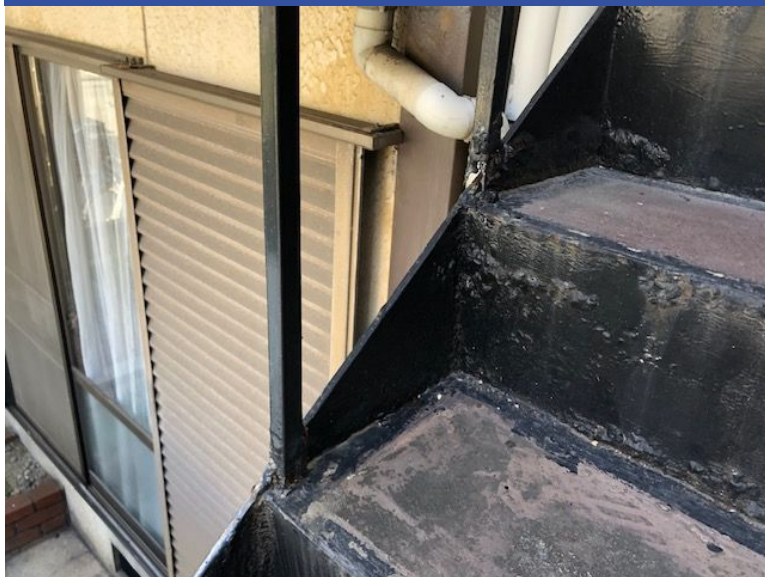
鉄骨階段 ケコミ・ササラ

同上

※手摺付け根部分の腐食部は溶接が効かない可能性がありますので、プレート補強をおこないます。

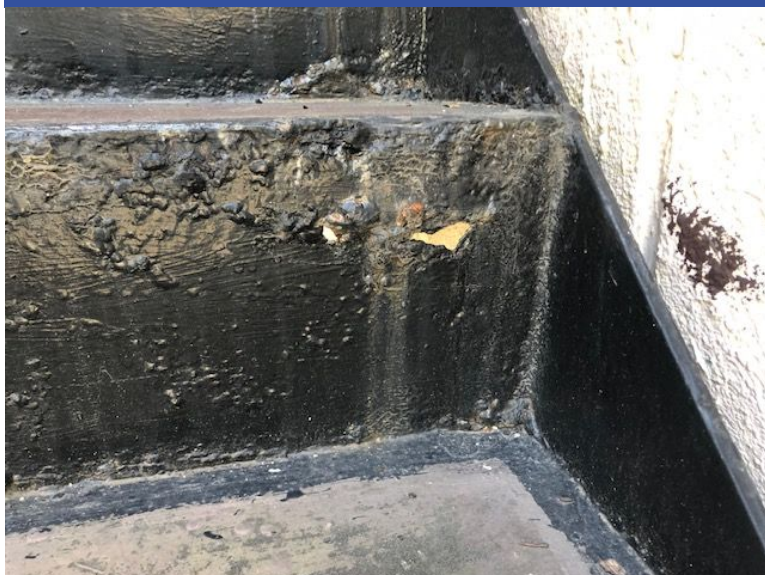
鉄骨階段 ケコミ・ササラ

同上

※腐食し穴が空いている部分は、防水テープ又はファイバーテープ補修をおこない、塗装をしていきます。

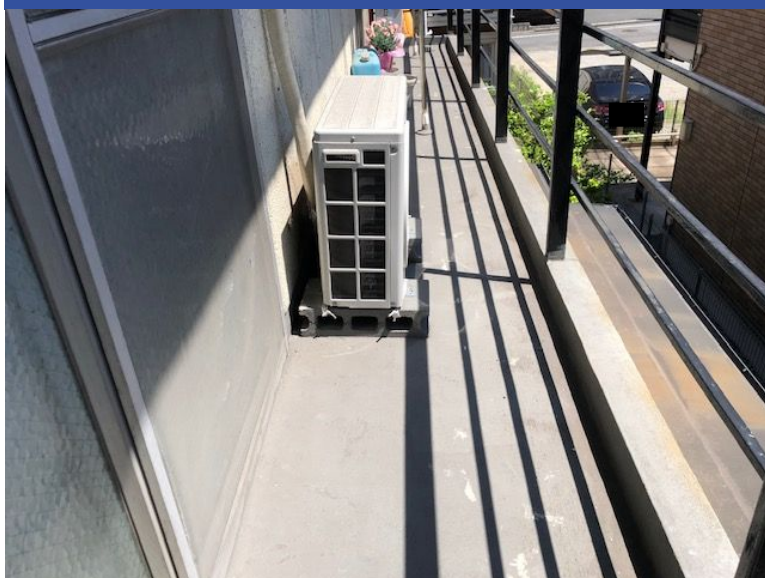
## ベランダ

経年劣化しています。劣化が進むと雨漏れの原因にもなりますので、雨漏れする前の保護塗装をお勧め致します。

施工方法としましては、  
①プライマー・補強クロス・ベース・ベース・トップ  
②プライマー・ベース・ベース・トップ  
③プライマー・トップ  
があり、仕様によって予算や耐久性が変わってきます。

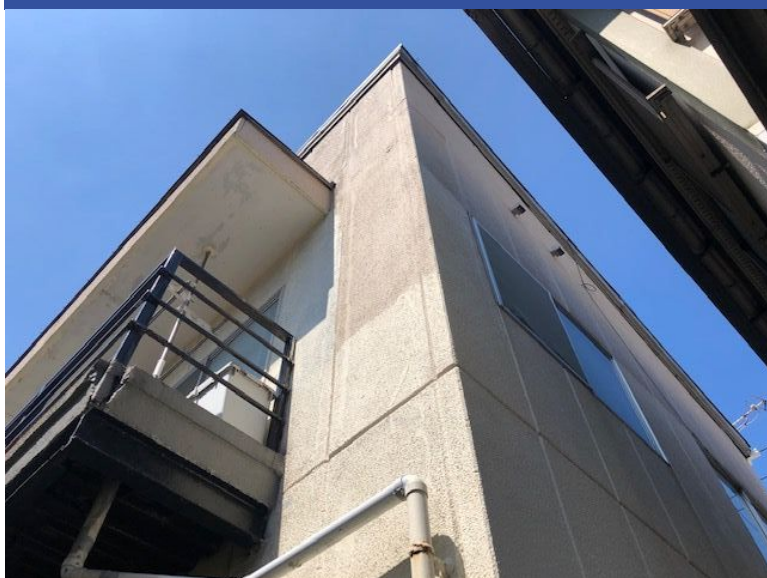
## 外壁 現状

塗膜の表面が劣化し、全体的に色褪せ等が見られます。

この状態になると表面から水や湿気を吸い込んでしまい、外壁や中の躯体の痛みにつながりますので、早めの塗装をお勧めします。

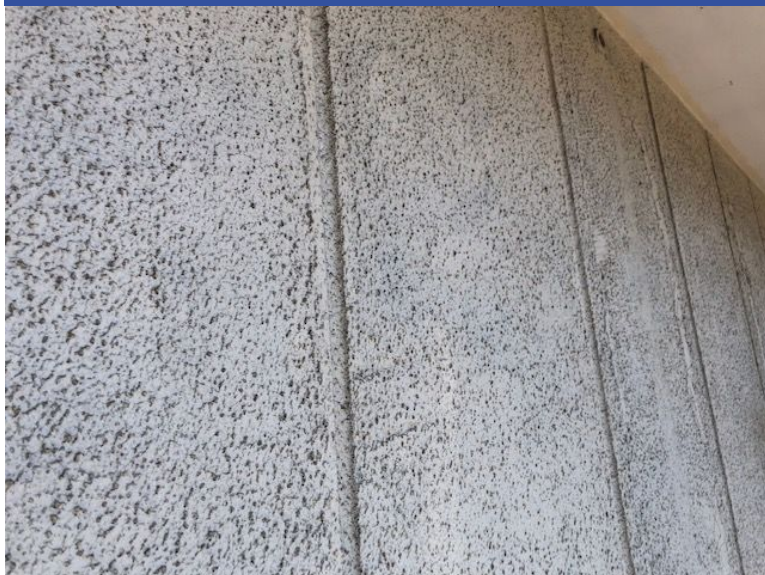
## 外壁 現状

現状、雨筋汚れ等が目立っております。汚れは美観を損ねるだけでなく、カビの発生要因にも繋がりますので、低汚染系の塗料等の施工をお勧め致します。

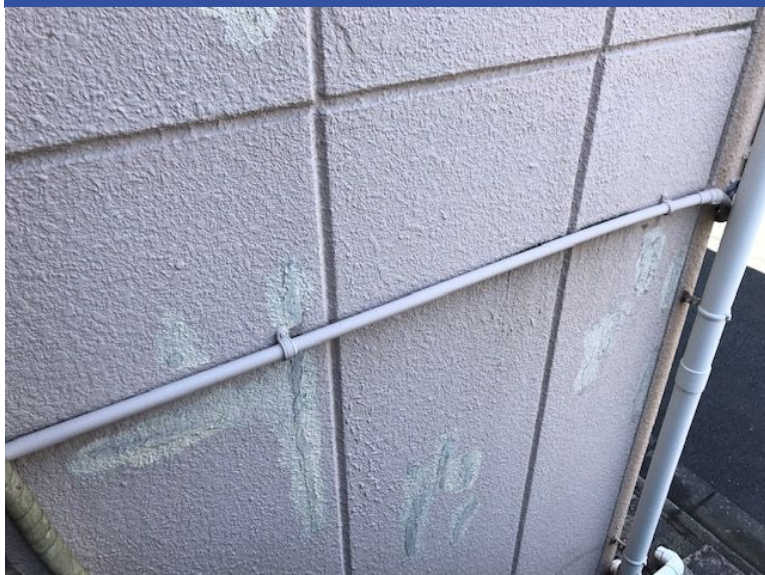
## 外壁 補修跡

補修跡が見られます。  
この補修材が塗料が密着しないシリコン材の補修の場合は、撤去して新たに変性タイプのシーリング材で補修をおこなうか、逆プライマー等で塗料が密着するように下地処理をおこないます。

※補修部分は既存と仕上がりの違いが大きいので、マスチックローラー等で肌合わせやボカシをおこなって塗装をしていきます。

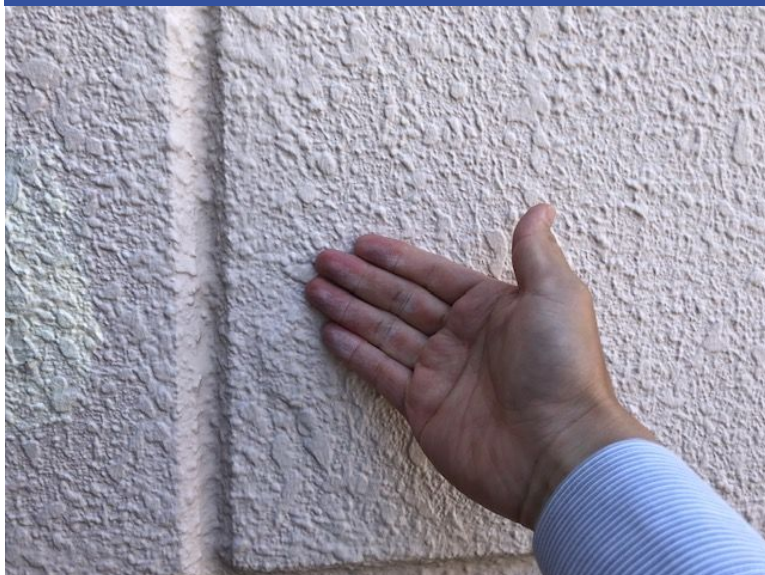
## 外壁 チョーキング現象

紫外線などにより塗膜の表面が劣化し、チョークの粉状のような状態になっています。この状態になると表面から雨水や湿気を吸い込んでしまい、外壁や中の躯体の痛みにつながりますので、早めの塗装をお勧めします。

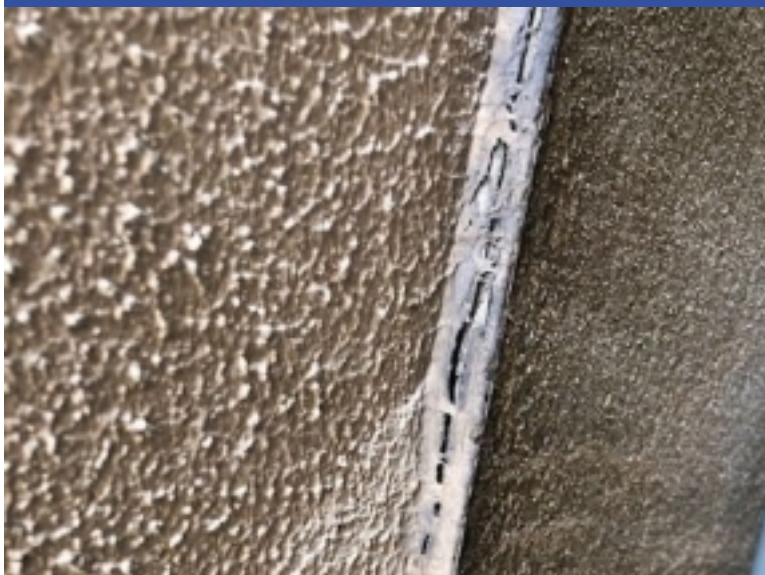
## 外壁 クラック

劣化している部分があります。この部分から雨水や湿気、炭酸ガス等が直接浸入し躯体・ボードの痛みや建物の寿命に繋がりますので、下塗りやシーリング材等で補修をおこない、塗装をしていきます。

※0.3mm以上のクラックは、シーリング材等での補修が必要になります。塗装の仕上りは下地の影響を受けやすいので、補修跡がわかる場合がございます。

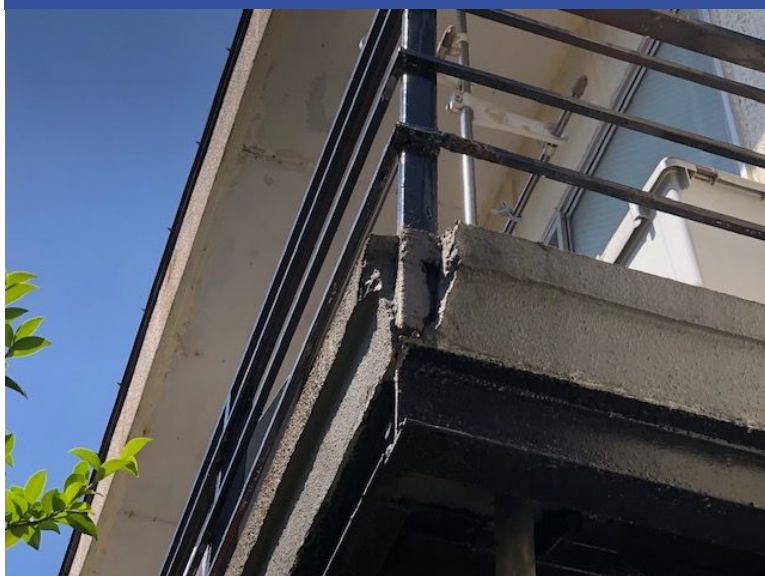
## 外壁 爆裂部

防水部もしくは側面からの水の浸入から鉄筋のサビ膨張や腐食の影響で、外壁や天井の浮き・剥落等の状態になっております。この部分の補修をいくら行っても、水の浸入からまたなる恐れが十分ありますので、まず水の浸入を防ぐ必要があります。

爆裂部の補修は、浮き部の研り・鉄筋のサビ止め・樹脂モルタル補修・塗装の施工をおこないます。

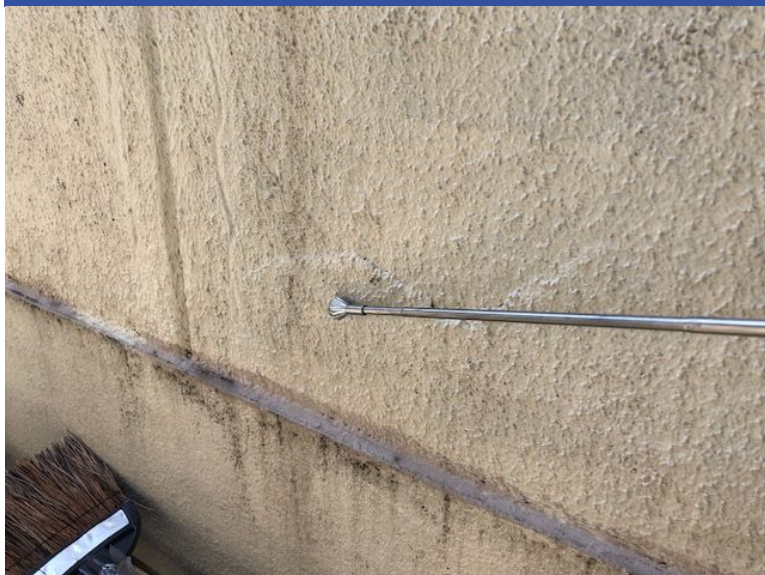
## 外壁 爆裂部

同上

※塗装方法は  
ウール仕様【薄膜仕上げ（通常）】  
マスチック仕様【厚膜仕上げ（防水強化）】  
とありますが、ALCは水との相性が悪いため、ベストホームはマスチック仕様を推奨しております。

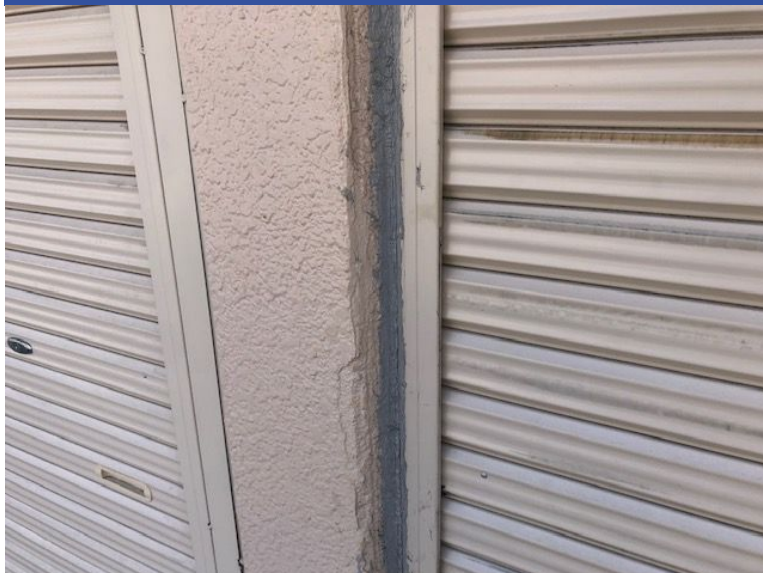
## シャッター廻りシーリング部

補修跡が見られます。  
この補修材が塗料が密着しないシリコン材の補修の場合は、撤去して新たに変性タイプのシーリング材で補修をおこなうか、逆プライマー等で塗料が密着するように下地処理をおこないます。
