# 工事写真報告書

工事箇所 外壁・付帯・防水部 塗装工事

工事住所 北九州市 小倉南区 朽網東

工事施工者 ベストホーム株式会社

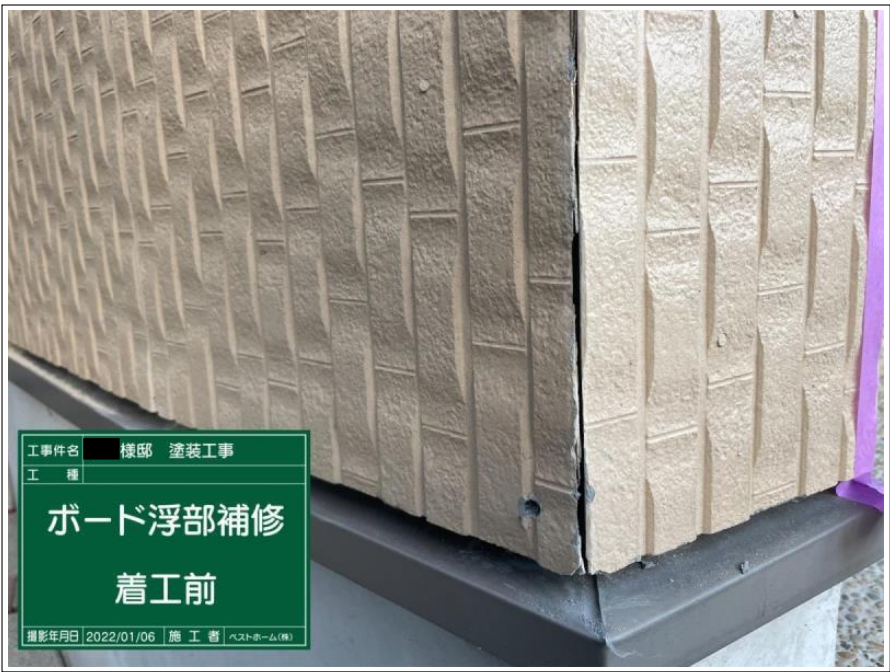
外壁 ボード浮き部

施工前

ビス止め

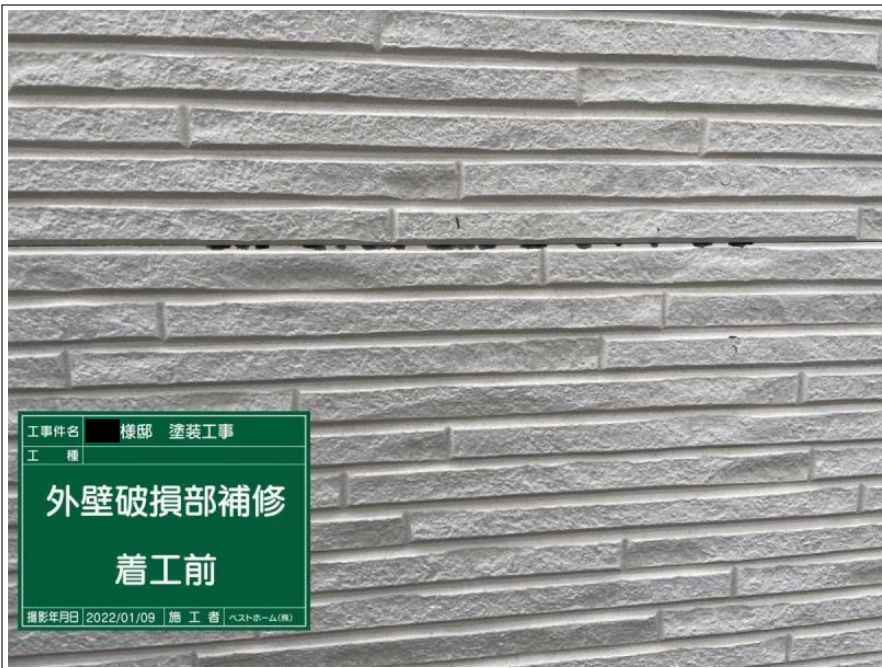
外壁 破損部①

施工前

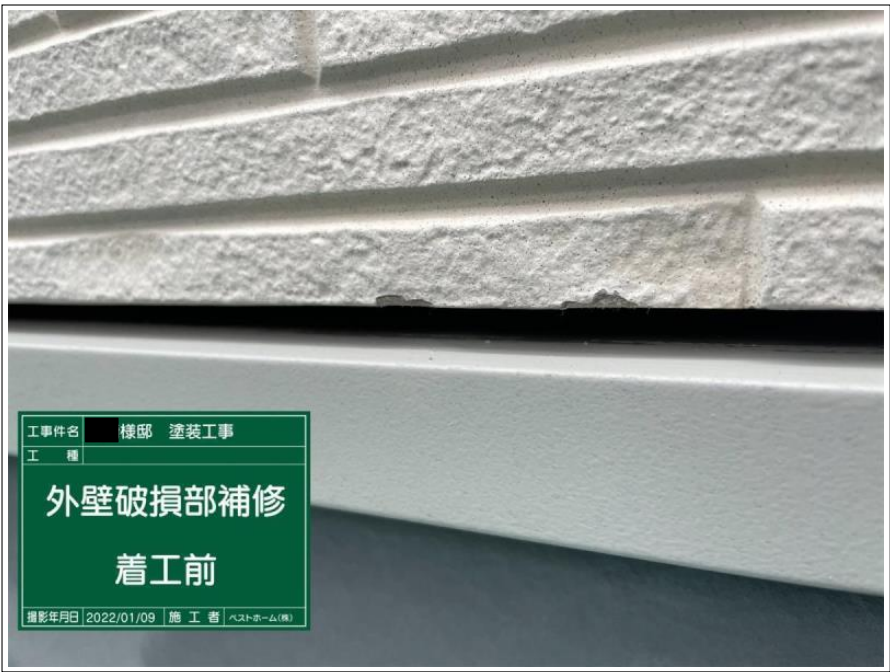
外壁 破損部②

施工前

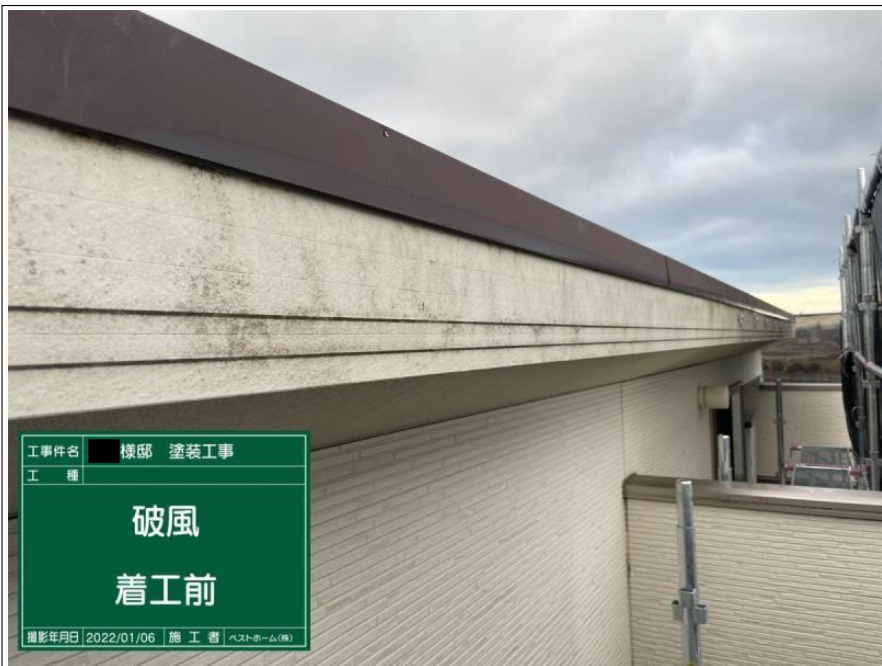
破風 目地部

施工前
