屋根・外壁・付帯 塗装工事

福岡県北九州市小倉北区原町

作成日 2021/07/12

ベストホーム株式会社

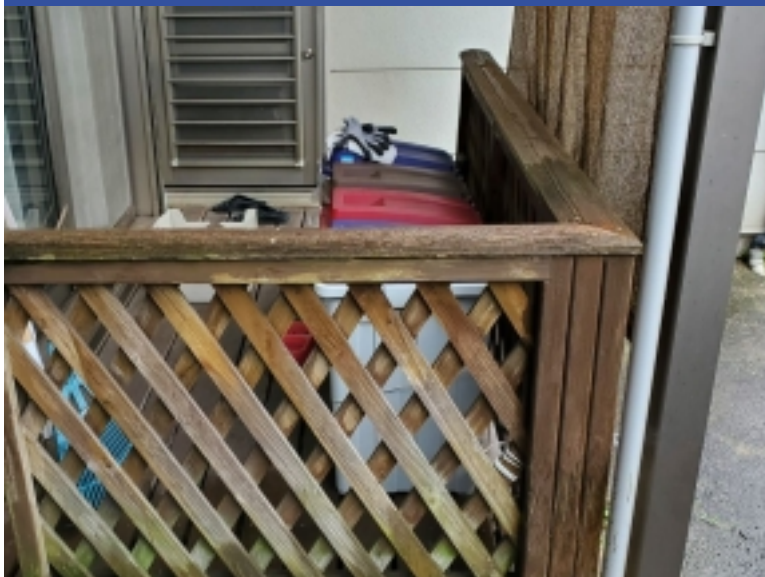
外観

塗装施工時は御荷物の御移動をお願い致します。

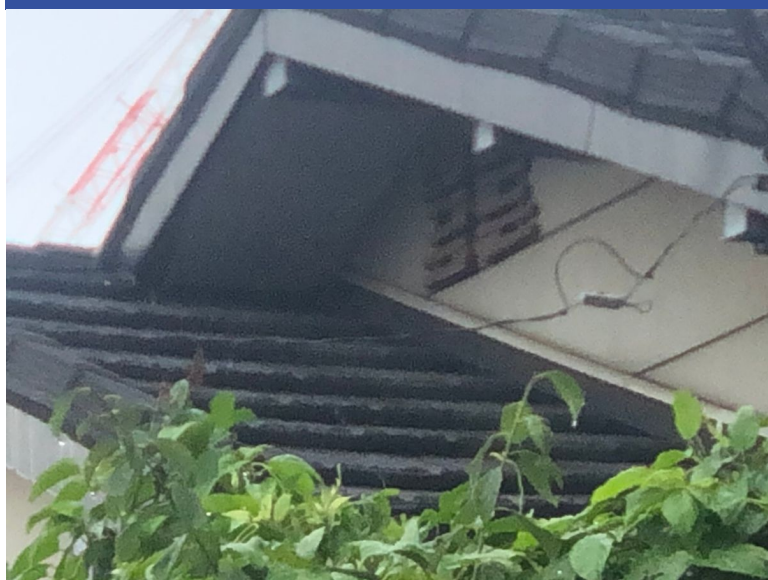
ジンカリウム鋼板

ガルバリウム鋼板とほとんど同等の製品であるが、表面が傷つかないように石粒や砂などを施工した屋根材。

※こちらの屋根材は塗料を選びます。溶剤系の材料を使用すると石粒を付着させている成分が塗料の溶剤によって溶け出すので不適。吸い込みが激しく下塗を多めに塗布し、下・上両方とも水性系の塗料を使用する必要があります。

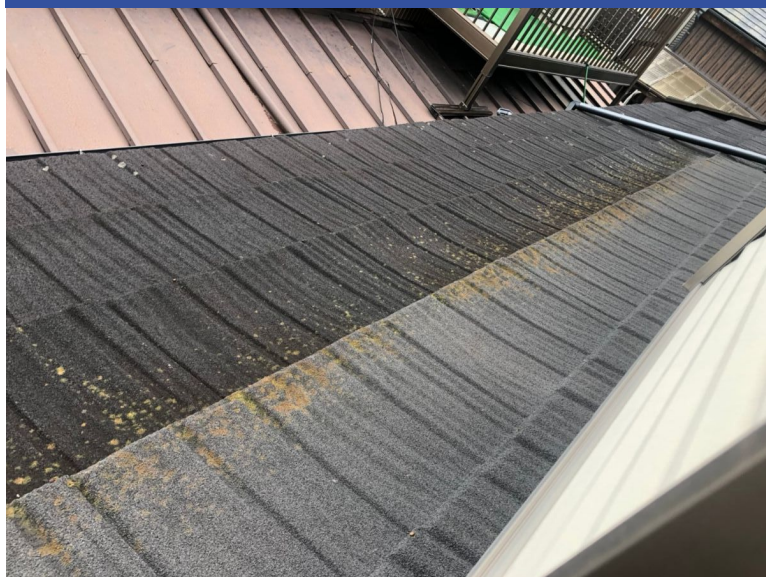
ジンカリウム鋼板

同上

※カビの発生が見られます。カビの上にくら良い塗装をしても、カビの根が残っている以上塗膜を突き破って表面化してきますので、カビの根を抑える必要があります。

。対処方法

いくら高圧洗浄をかけても、カビの根が残ってしまいますので、カビの根を殺す防カビ下塗りをおこない、下塗り二回・上塗り二回の四層四工程をおこないます。

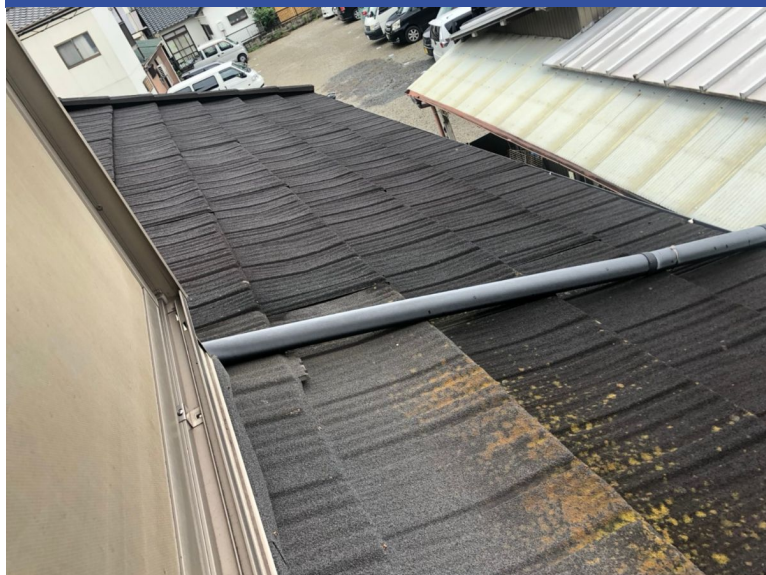
ジンカリウム鋼板

同上

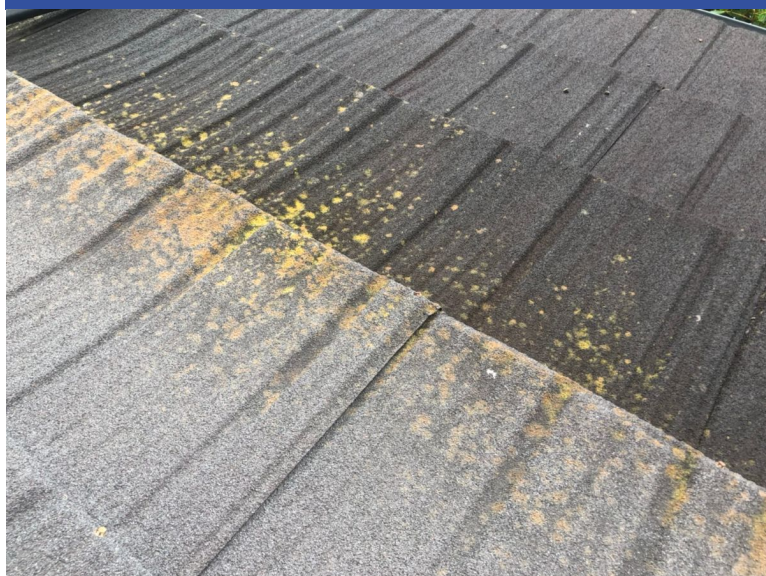
ジンカリウム鋼板

同上

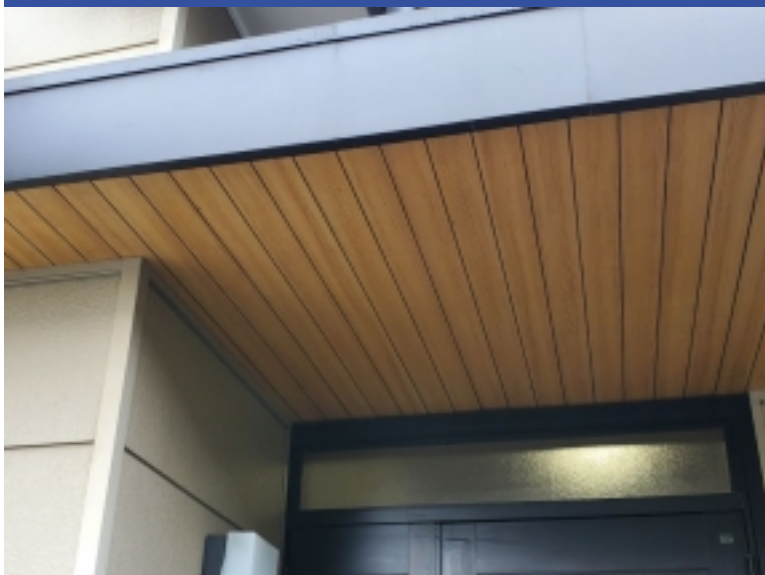
軒天

経年劣化しています。

この部分は有孔ボードや軒天換気等を使用する場合もあり、屋根裏部の湿気を逃がす部分になります。

この部分は使用塗料を間違えると剥離等の不具合につながりますので、通気性の良い軒天専用の塗料で塗装をおこないます。

※現状プリント板の軒天部分を塗装する場合は、ケレン等で下地処理が必要になります。

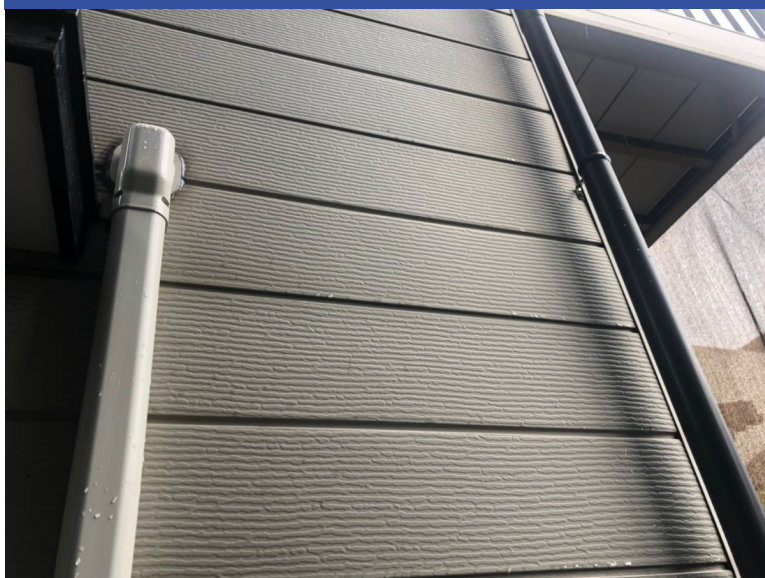
樋・ダクトカバー

この部分は塩ビ素材になります。

劣化すると割れが生じたりすることがありますので、塩ビ専用の下塗り又はケレン等の下地処理・上塗をおこないます。

※樋バンドは鉄・スチール素材の為、鉄部の下地処理(ケレン・サビ止め塗布)をおこない塗装をしていきます。

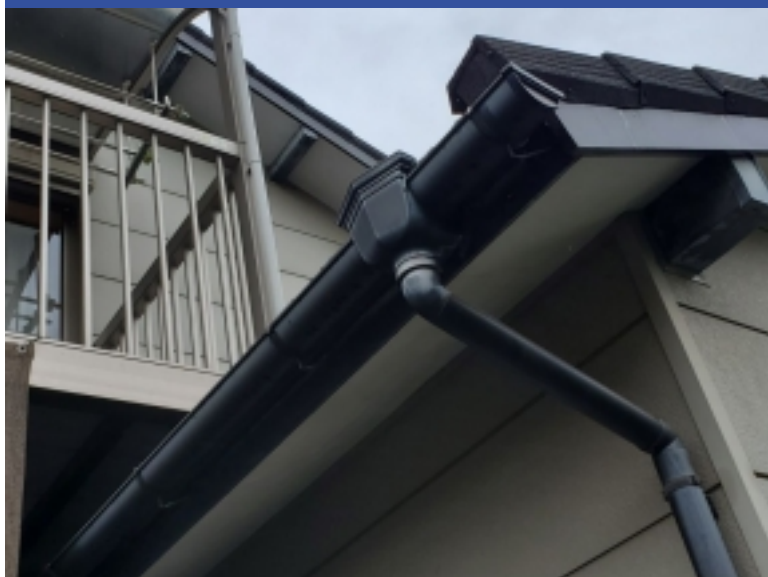
鼻かくし

経年劣化しています。
劣化すると腐食、お住まいの痛みにつながりますので、下塗り・上塗りをおこないます。

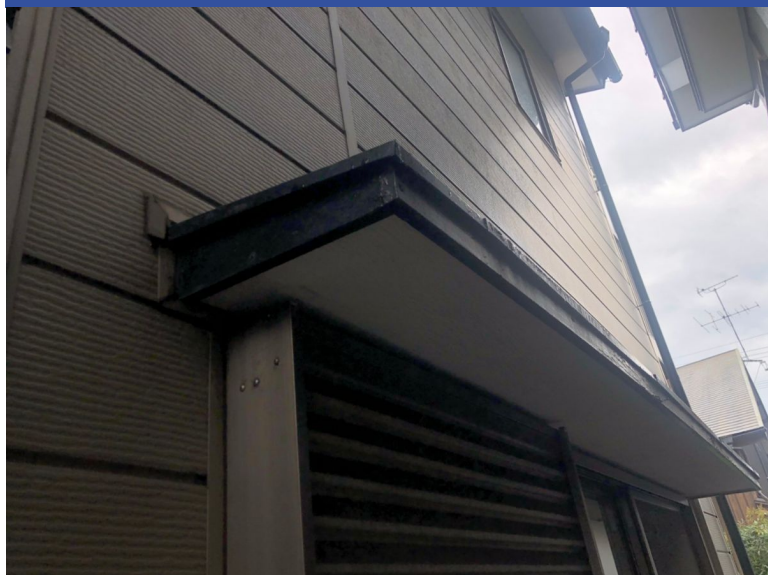
小庇

こちらは鉄・スチール素材になります。
劣化が進むと腐食やサビの発生がしてきますので、劣化が進む前のメンテナンスをお勧め致します。

対処方法

サビが発生しているうえに塗装をしてもすぐにサビが表面化してきますので、ケレン作業・サビ止め等の下地処理を行い塗装をしていく必要があります。

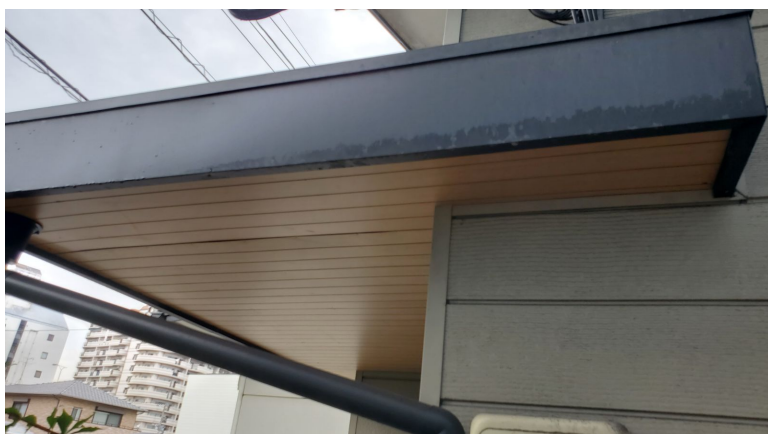
庇（ひさし）

同上

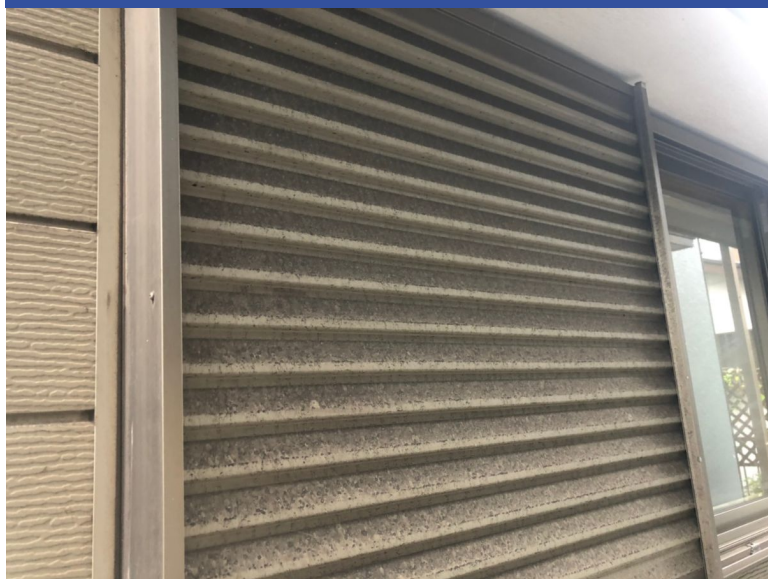
雨戸

同上

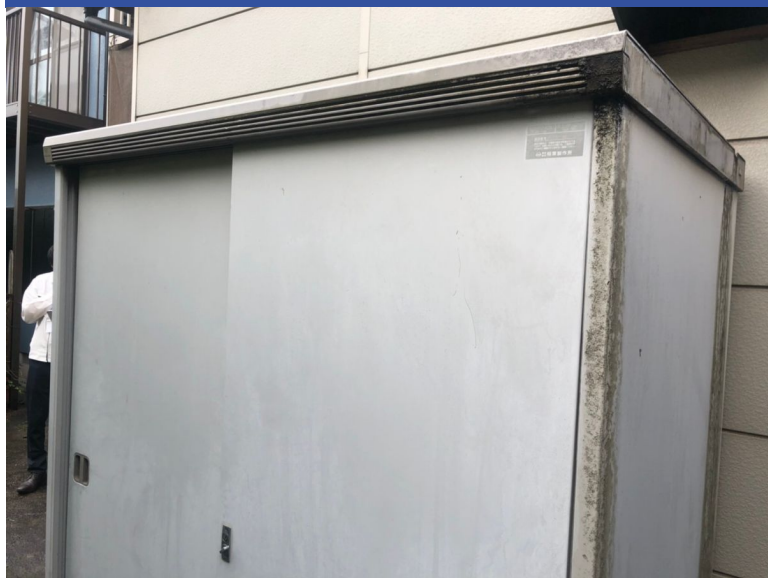
物置

同上

※現状、扉がしっかり閉まっておりません。
調整等は別途費用がかかります。

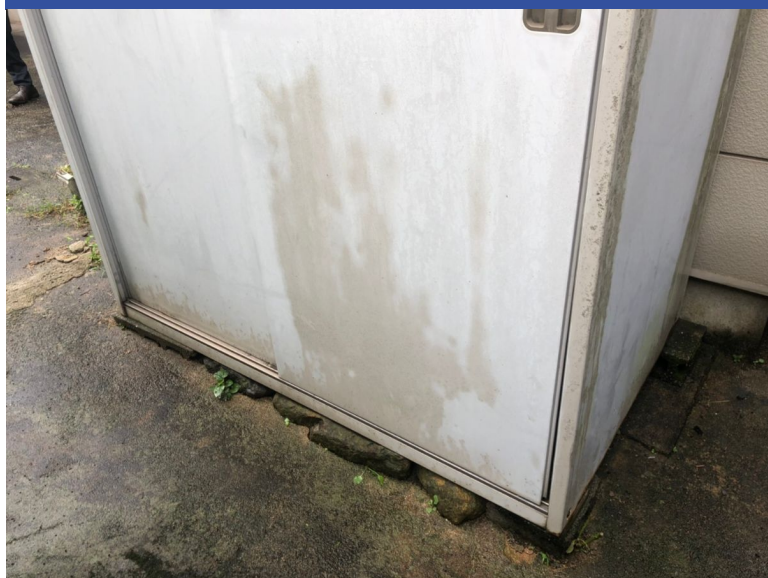
物置

同上

この大きさの物置であれば移動可能ですが、
中身が入ったままで移動をさせるとフレ-ムが
変形し扉の開閉等の支障がでる可能性があり
ますので、中身の移動等をお願い致します。

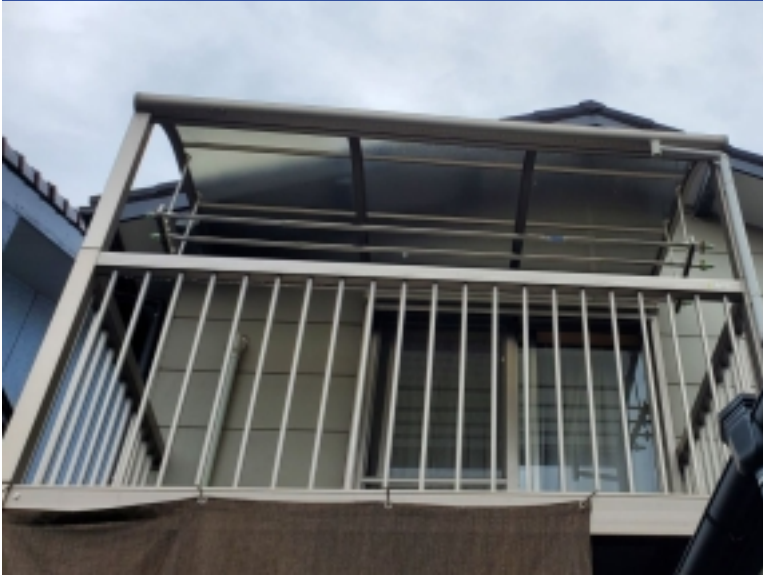
バルコニー

この部分は塗装不可となります。

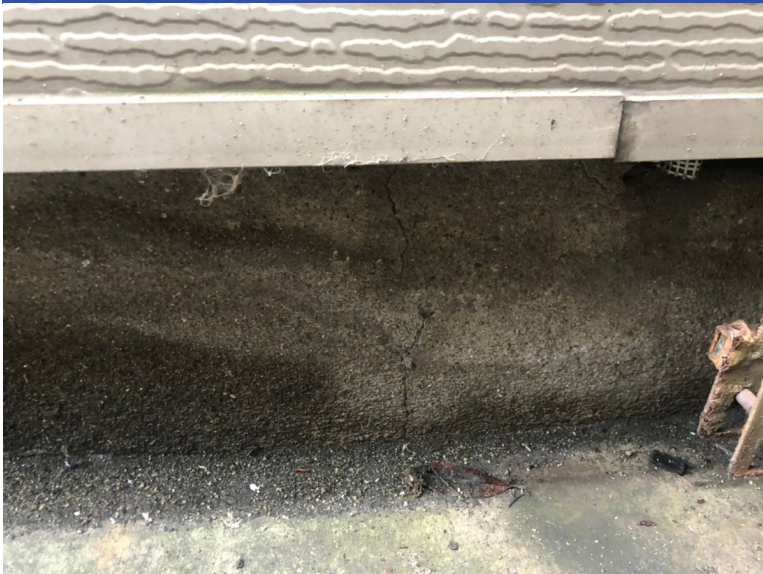
基礎

アルカリ性のコンクリートは空気中の二酸化炭素や酸性雨と結合することによって徐々に中性化されます。

中性化されたコンクリートは表面にヒビが入るだけでなく、内部の鉄筋の腐食や膨張につながり構造物の性能低下につながりますので、シーリング等で補修をおこないます。

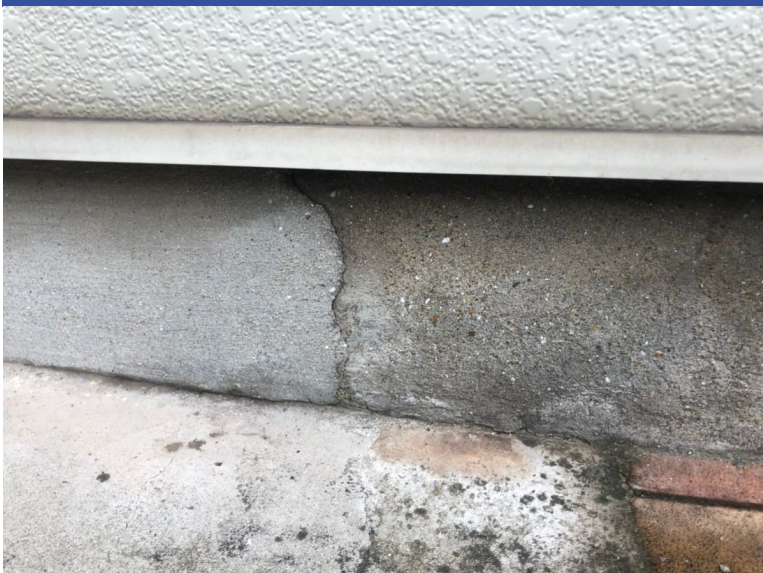
基礎

同上

※0.3mm以上のクラックは、シーリング材等での補修が必要になります。塗装の仕上りは下地の影響を受けやすいので、補修跡がわかる場合がございます。

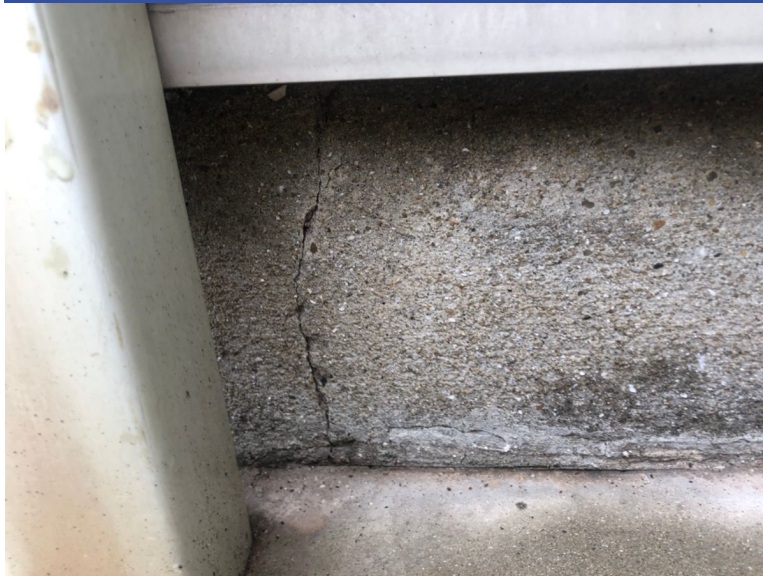
基礎

同上

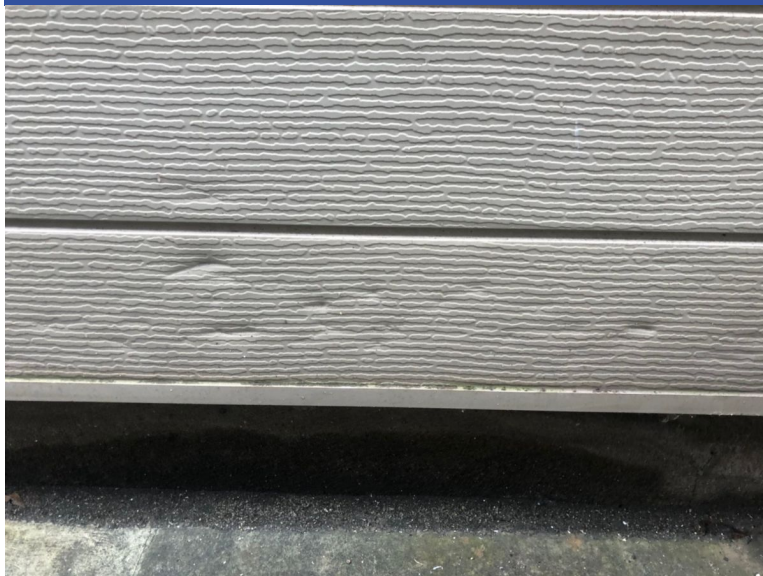
外壁 現状

現状、凹み等が全体的に所々見られます。塗装をするとさらに、凹み等が目立つ可能性がございます。

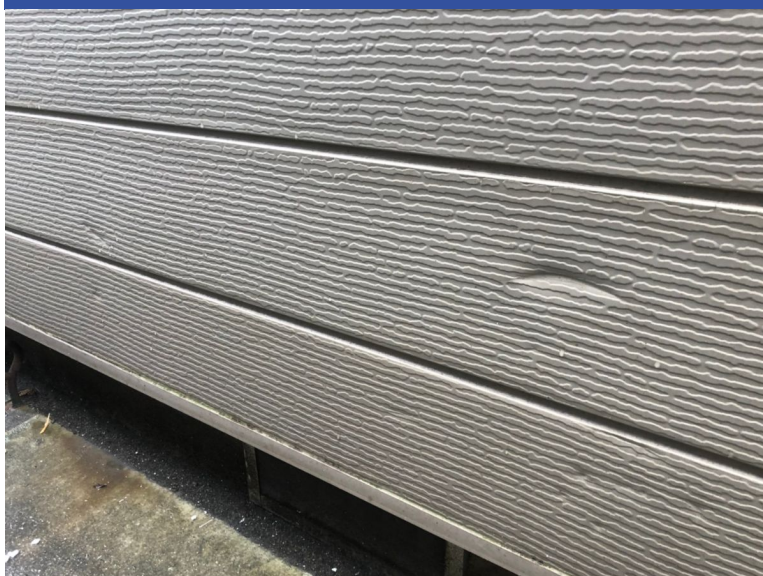
外壁 現状

同上

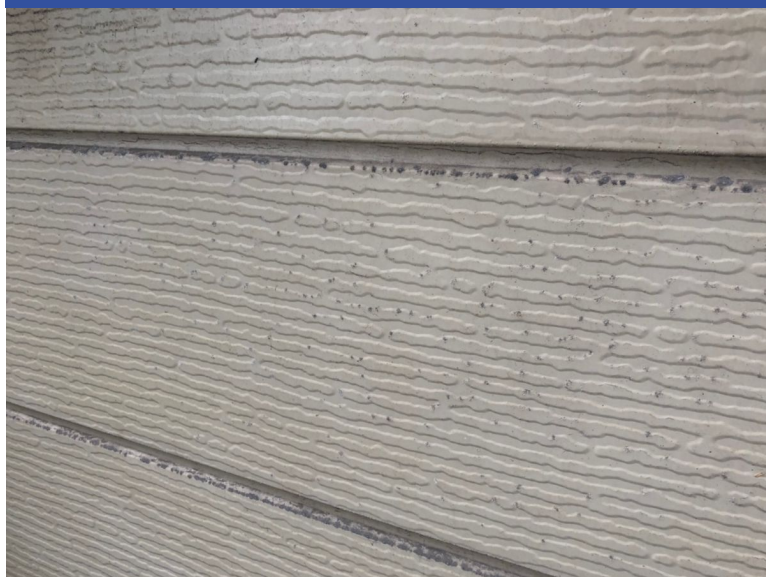
外壁 現状

外壁に錆が発生しております。
このまま塗装をしても、塗料がしっかりと密着せず、早期の剥離につながりますので、ケレン作業で除去し、錆止め材を塗布し、下塗り、上塗りを行います。

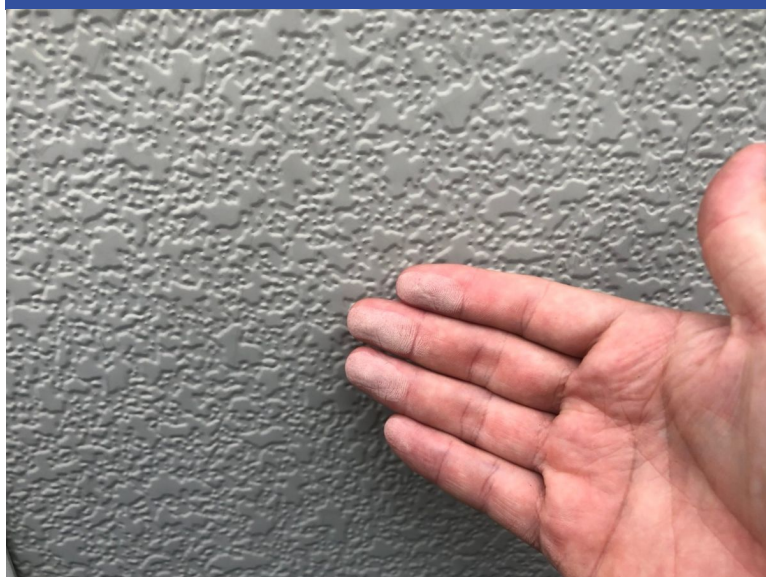
外壁 チョーキング現象

紫外線などにより塗膜の表面が劣化し、チョークの粉状のような状態になっています。この状態になると表面から雨水や湿気を吸い込んでしまい、外壁や中の躯体の痛みにつながりますので、早めの塗装をお勧めします。
