# 外壁・付帯 塗装工事・防水工事

北九州市小倉南区朽網東

着工日 :  
完工日 :  
作成日 : 2021/11/24

ベストホーム株式会社

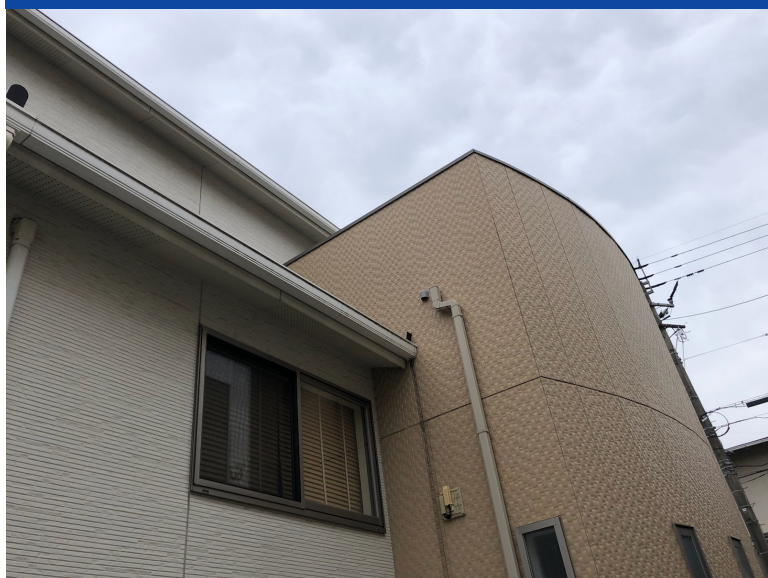
## 外観

足場組立の際に、下屋根の上に足場を載せないと足場が組めません。  
経年劣化している屋根は、足場を載せた際に割れる可能性があります。

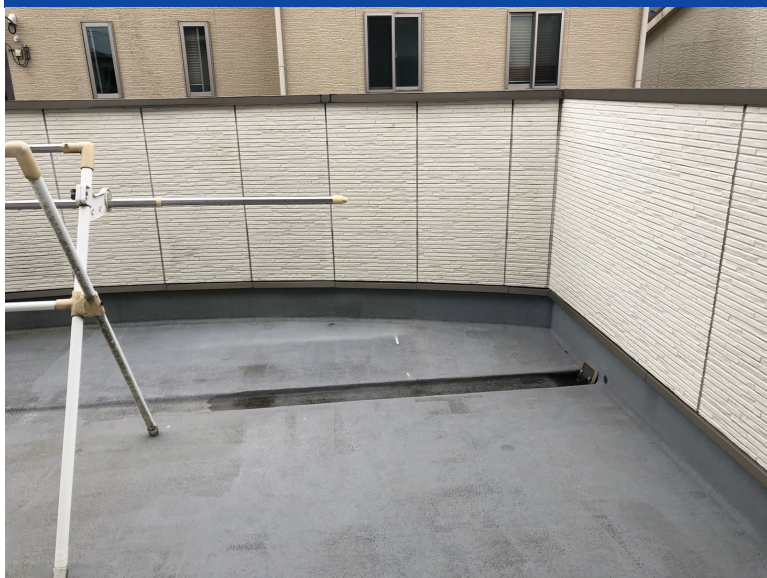
## 屋上 防水工事

経年劣化しています。  
劣化が進むと雨漏れの原因にもなりますので、雨漏れする前の防水塗装をお勧め致します。

### 【密着工法 2mm厚】

下地処理  
プライマー  
ベース  
ベース  
トップコート

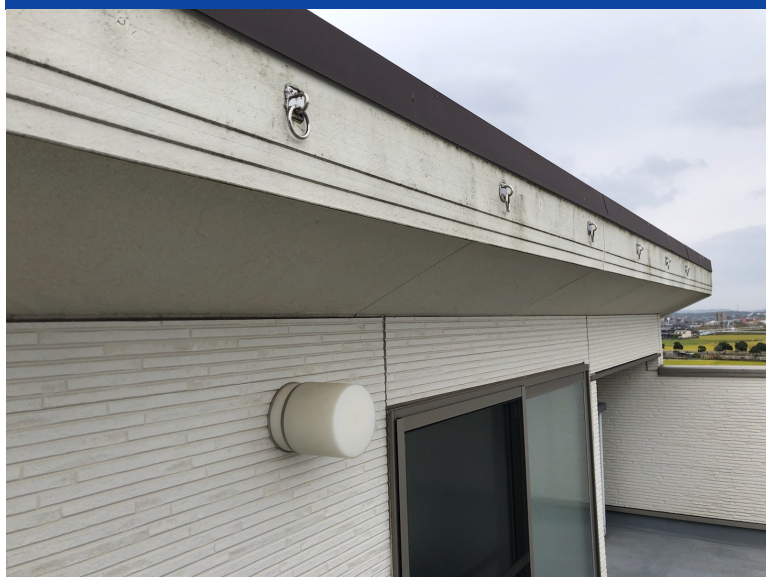
## 破風

経年劣化しています。  
劣化すると腐食、お住まいの痛みにつながりますので、下塗り又はケレン等の下地処理・上塗りをおこないます。

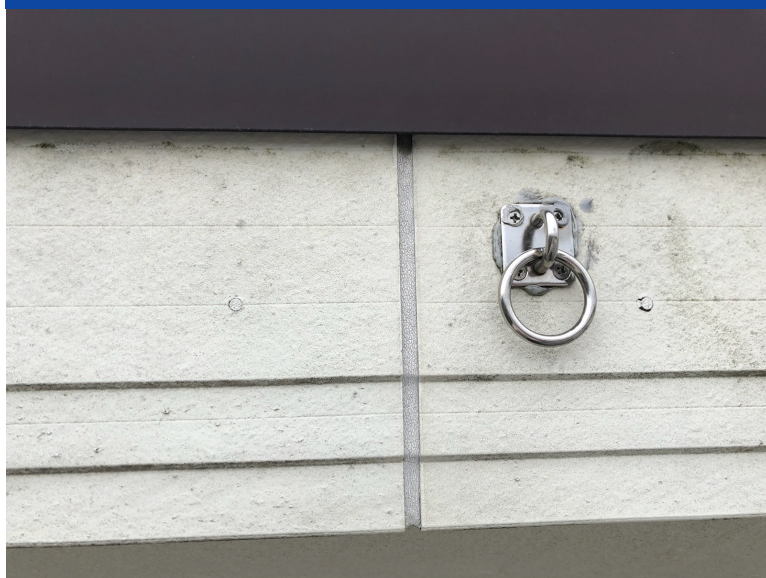
## 破風

同上

※つなぎ目のシーリング補修を行います。

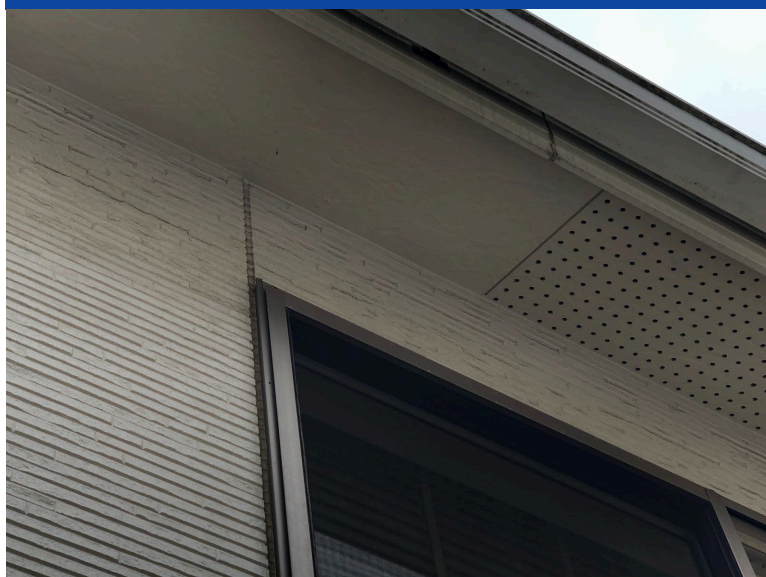
## 軒天

経年劣化しています。  
この部分は有孔ボードや軒天換気等を使用する場合もあり、屋根裏部の湿気を逃がす部分になります。  
この部分は使用塗料を間違えると剥離等の不具合につながりますので、通気性の良い軒天専用の塗料で塗装をおこないます。

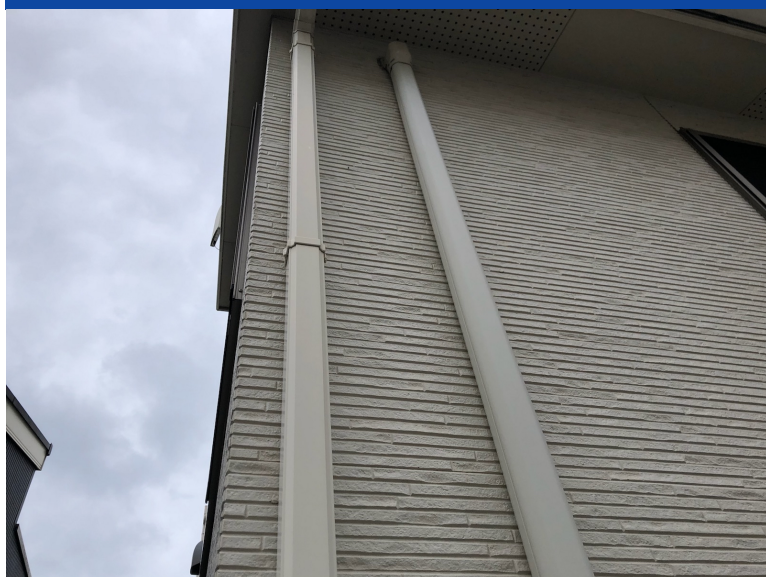
## 樋・ダクトカバー

この部分は塩ビ素材になります。劣化すると割れが生じたりすることがありますので、塩ビ専用の下塗り又はケレン等の下地処理・上塗をおこないます。

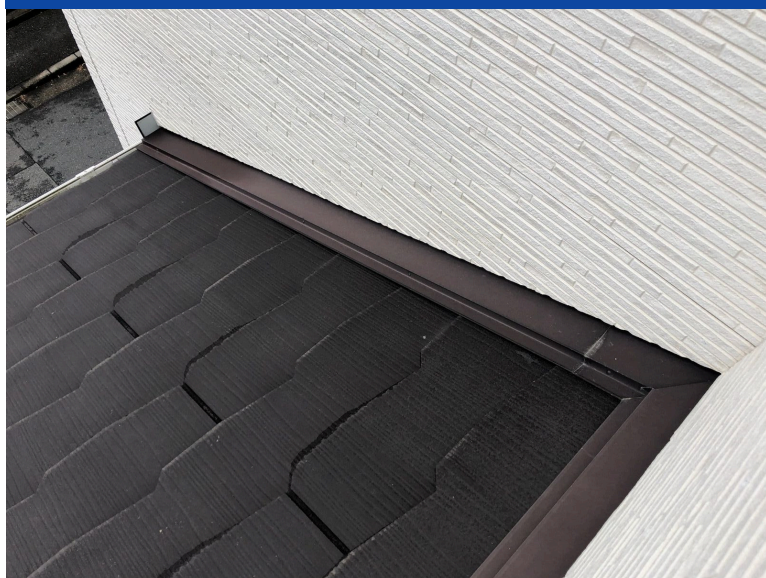
## 屋根水切り

こちらは鉄・スチール素材になります。劣化が進むと腐食やサビが発生してきますので、劣化が進む前のメンテナンスをお勧め致します。

サビが発生しているうえに塗装をしてもすぐにサビが表面化してきますので、ケレン作業・サビ止め等の下地処理を行い塗装をしていく必要があります。

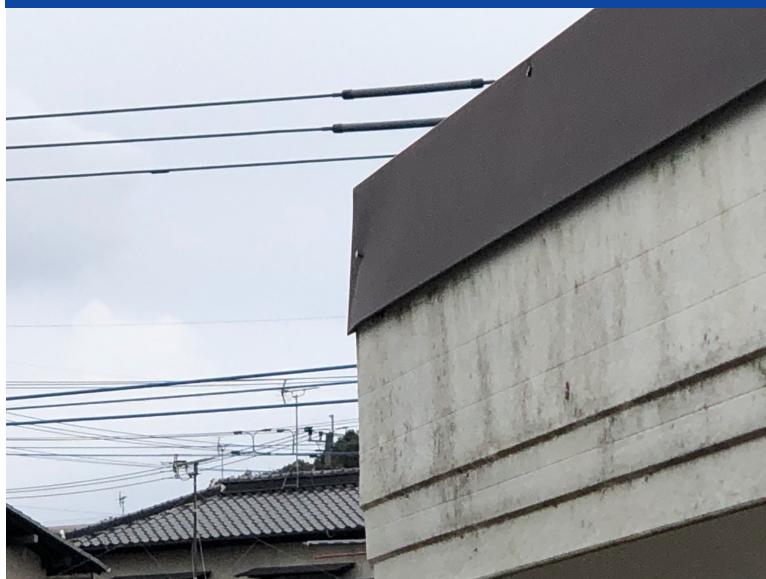
## 屋根板金

同上

※板金部は、止めている釘が浮いている場合は再度打込みをおこない、塗装はサビ止め塗布・各種塗料の上塗2回をおこないます。

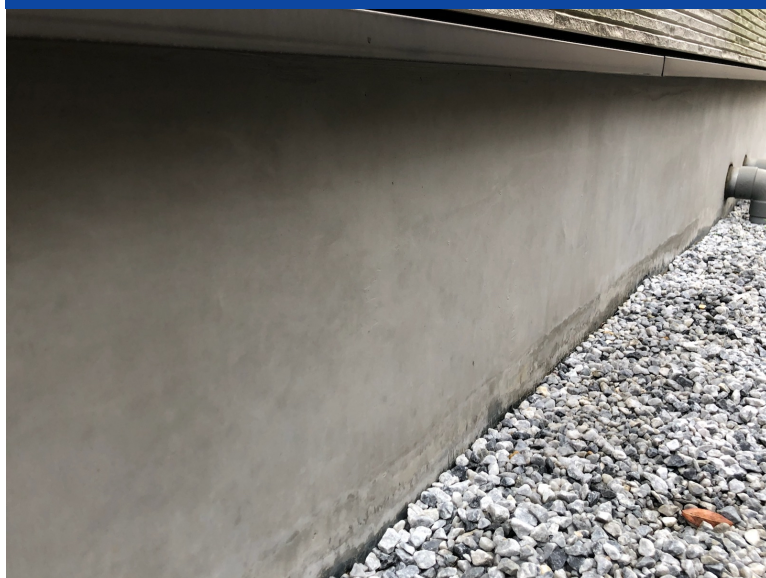
## 基礎

この部分は地面から水や湿気を吸いはき出す部分になり、この部分に耐久性の高い塗装や膜を張る塗装をおこなうと、膨れる恐れがありますので、通気性の良い塗料で塗装をおこないます。

※0.3mm以上のクラックは、シーリング材等での補修が必要になります。塗装の仕上りは下地の影響を受けやすいので、補修跡がわかる場合がございます。

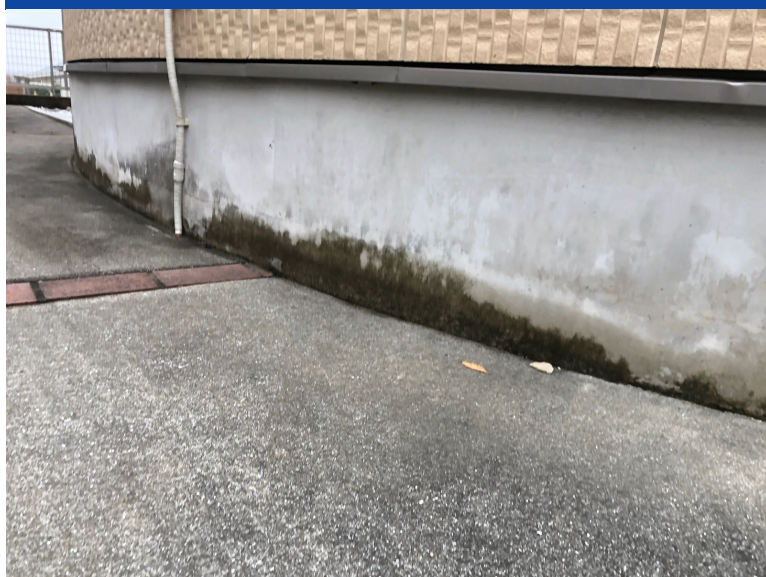
## 基礎

※カビの発生も全体的に見られます。基礎塗装前に防カビ下塗り(バリアー)でカビ菌を抑制し、基礎塗装をおこないます。

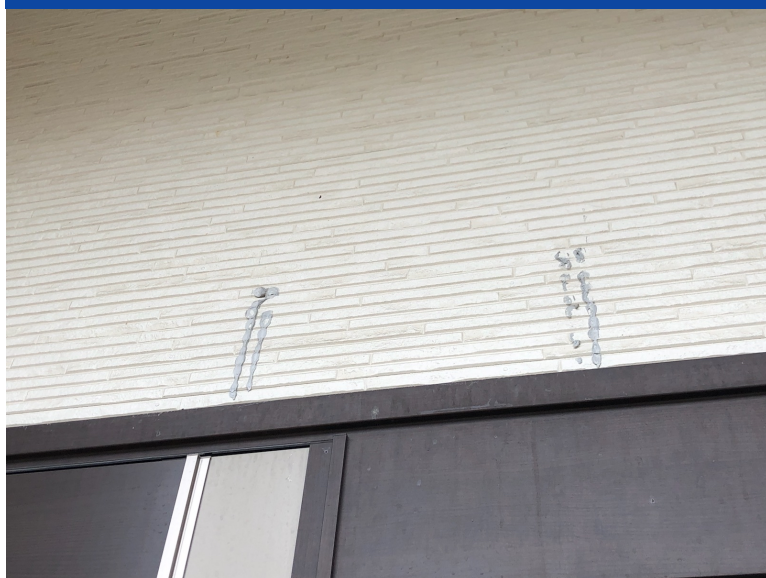
## 外壁 現状

このシーリング材は可能な限り除去しますが、サイディングの傷めるため完全に除去できない可能性があります。

※塗装の仕上りは下地の影響を受けやすく可能な限り下地処理を行います。今回塗装をしても多少段差が分かる可能性があります。

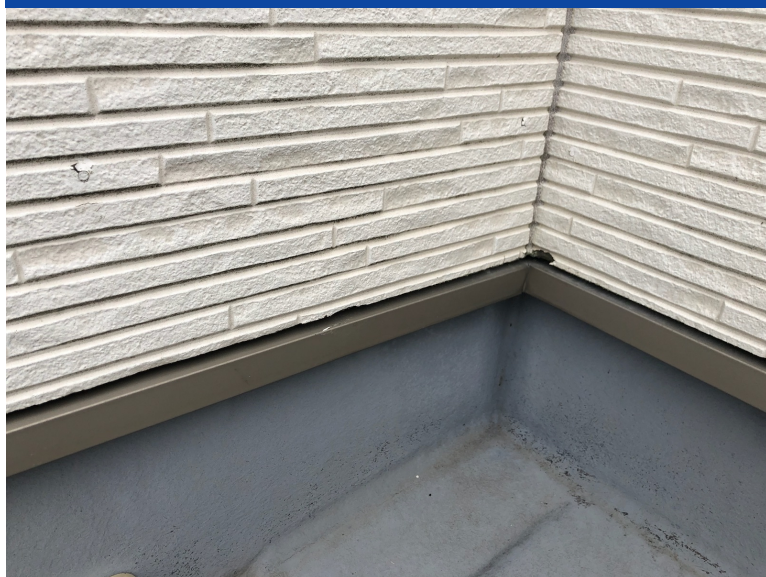
## 外壁 現状

外壁の欠け等が見られます。

塗装の仕上りは下地の影響を受けやすいので、欠け等は塗装をしても分かる可能性があります。

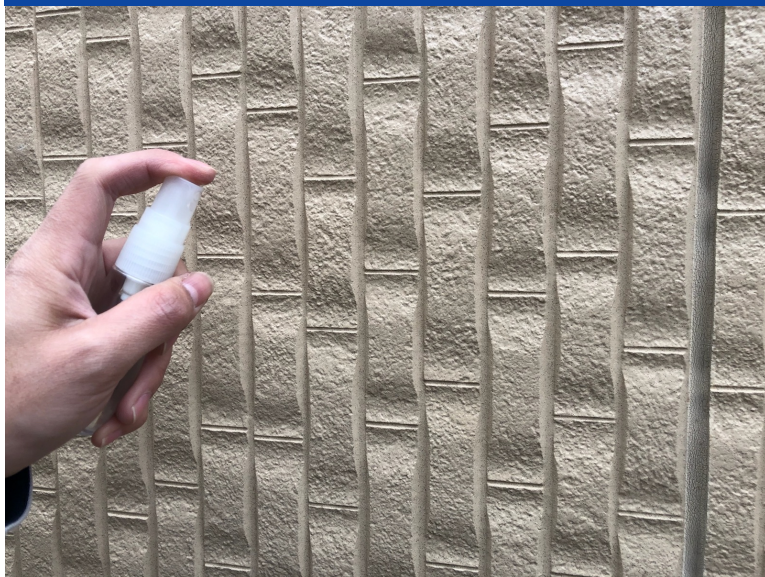
## 外壁 現状

外壁に水をかけた様子です。経年劣化により、塗膜の防水効果が低下し、外壁が水分を吸収してしまっています。このままですと、外壁が水分の吸収と放出を繰り返し、ひび割れや、爆裂に繋がりますので早期の塗装をお勧め致します。

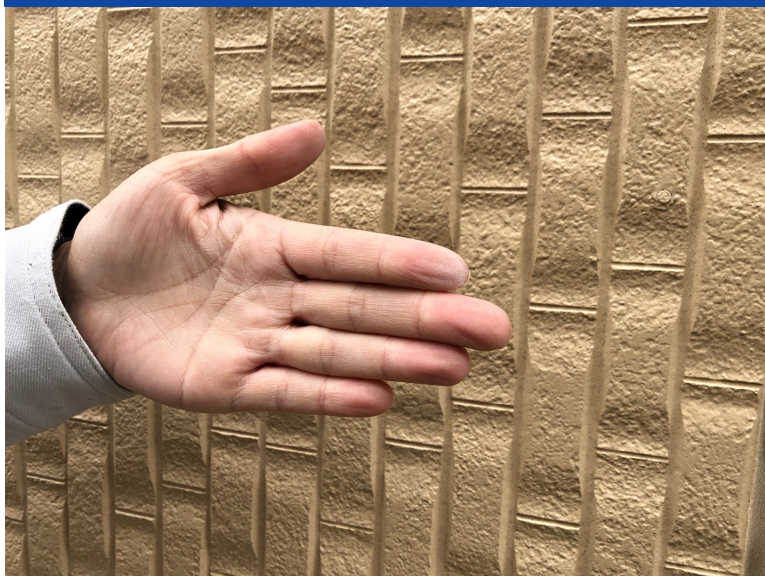
## 外壁 チョーキング現象

紫外線などにより塗膜の表面が劣化し、チョークの粉状のような状態になっています。この状態になると表面から雨水や湿気を吸い込んでしまい、外壁や中の躯体の痛みにつながりますので、早めの塗装をお勧めします。

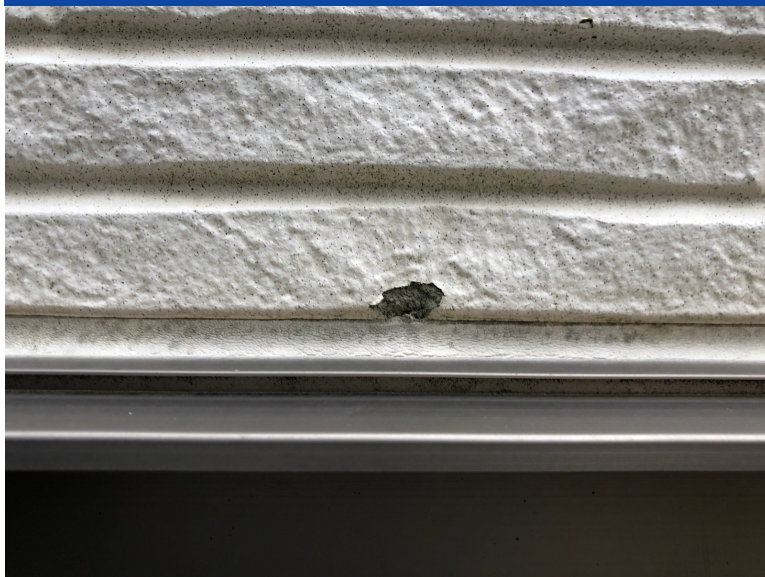
## 外壁 塗膜剥離

旧塗膜の剥離や外壁の劣化が見られます。この状態になると表面の塗膜が無い分、直接雨水や湿気を吸い込んでしまい、外壁や中の躯体の痛みにつながりますので、早めの塗装をお勧めします。

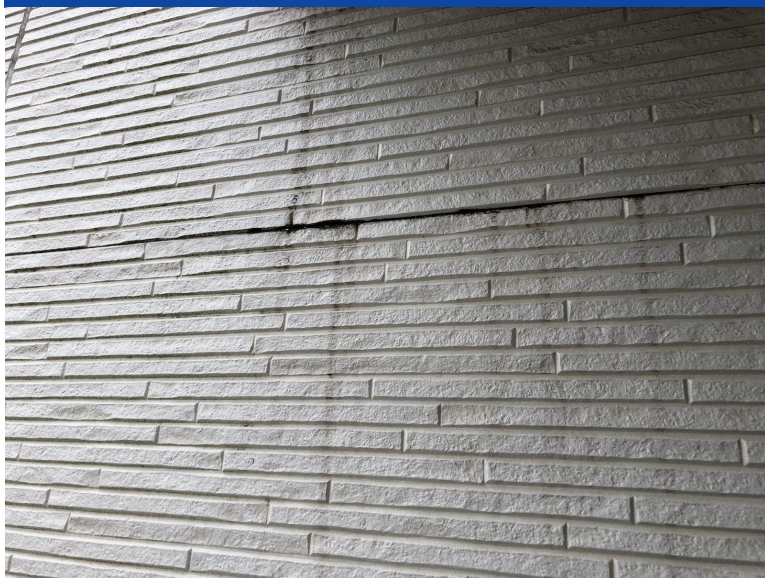
## 外壁 反り・サイディング割れ

外壁の劣化やクラック・シーリングの痛みが原因で外壁が水や湿気を吸って乾いてを繰り返して外壁が沿ってしまっています。反ってしまうと二度と反りは戻らず、さらに反りがひどくなると割れ等も生じてきますので、ひどくなる前の塗装をお勧めします。

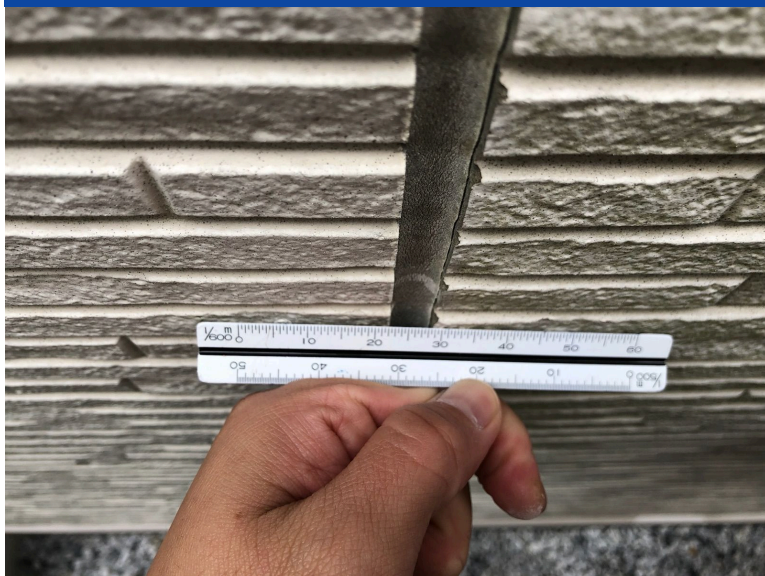
## 外壁 反り・サイディング割れ

同上

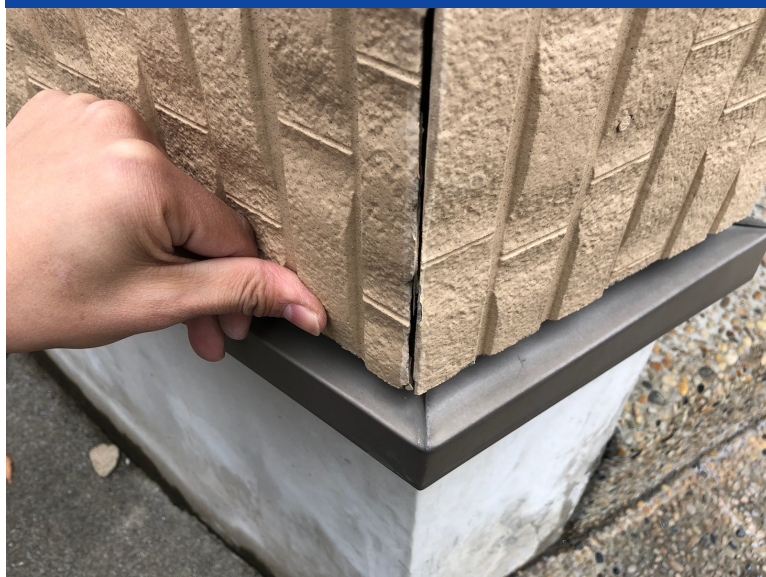
## 外壁 反り・サイディング割れ

※コーナー部のサイディングの浮きが生じております。  
この部分はビスが利く場合は固定出来ますが、新たにビスを打った際にサイディングが割れる可能性があります。

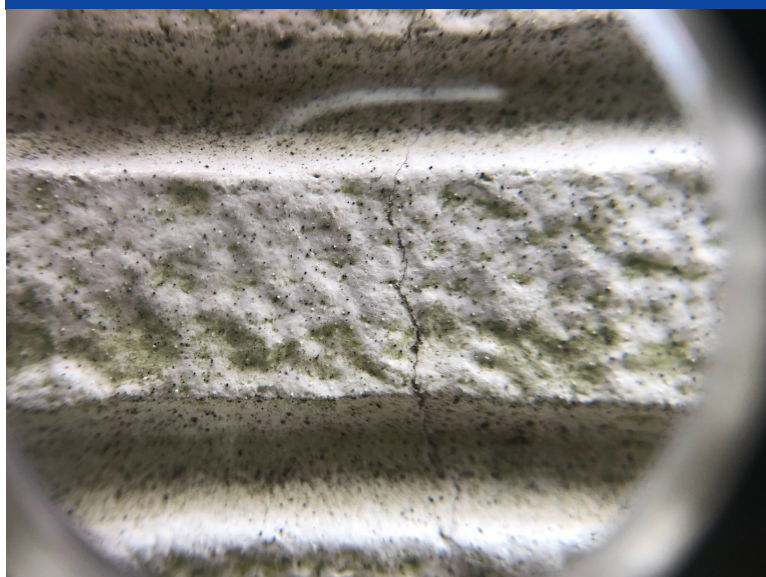
## 外壁 クラック部

劣化している部分があります。  
この部分から雨水や湿気、炭酸ガス等が直接浸入し躯体・ボードの痛みや建物の寿命に繋がりますので、下塗りやシーリング材等で補修をおこない、塗装をしていきます。

※0.3mm以上のクラックは、シーリング材等での補修が必要になります。  
塗装の仕上りは下地の影響を受けやすいので、補修跡がわかる場合がございます。

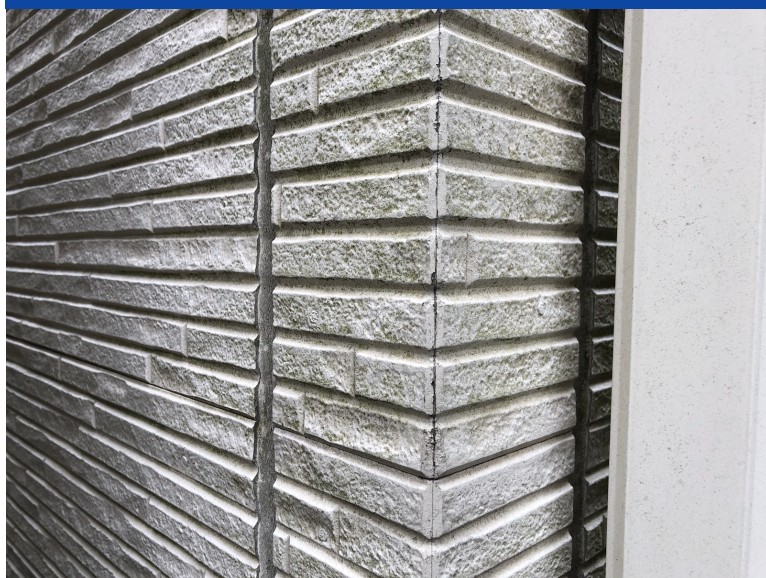
## 外壁 コーナーサイディング部劣化

コーナー部のサイディングの割れが生じております。  
この部分からも雨水や湿気、炭酸ガス等が直接浸入し躯体・外壁の痛みや建物の寿命につながりますので、シーリング等で補修をおこない、塗装をしていきます。

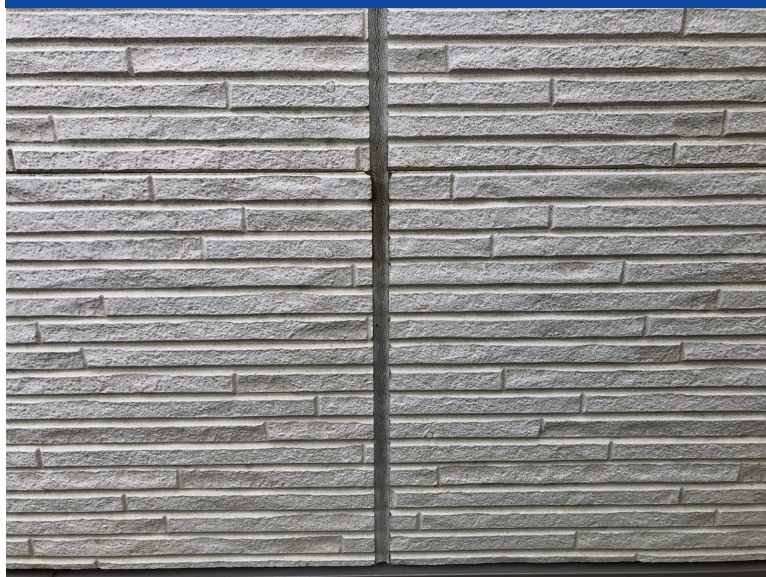
## コーキングブリード現象

コーキング材の油分が表面に浮き出た際に、空気中の汚れが付着し黒くなっております。このまま塗装をしても数年後に表面にまた出てきますので、シーリング打替え又はブリードオフプライマー塗布後の塗装をお勧め致します。

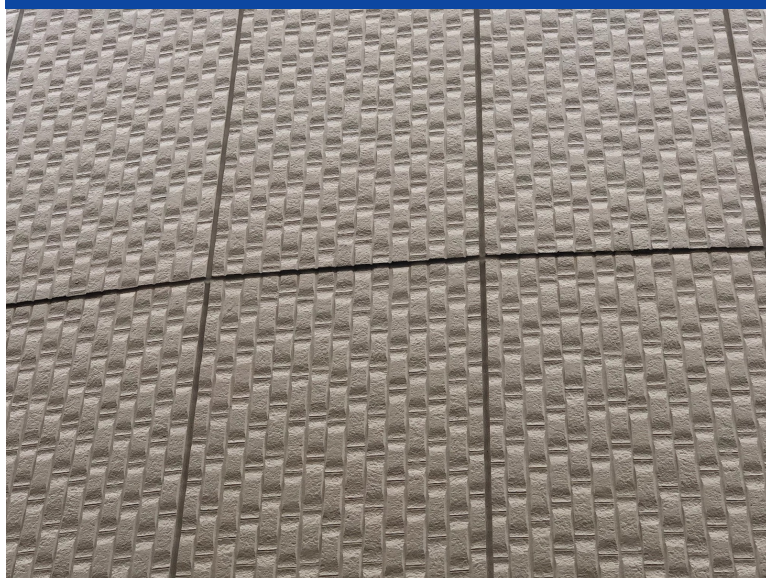
## ボードシーリング部

劣化している部分があります。この部分から雨水や湿気、炭酸ガス等が直接侵入し躯体・外壁の痛みや建物の寿命につながりますので、ボードシーリング部は打替えをおこない塗装をしていきます。

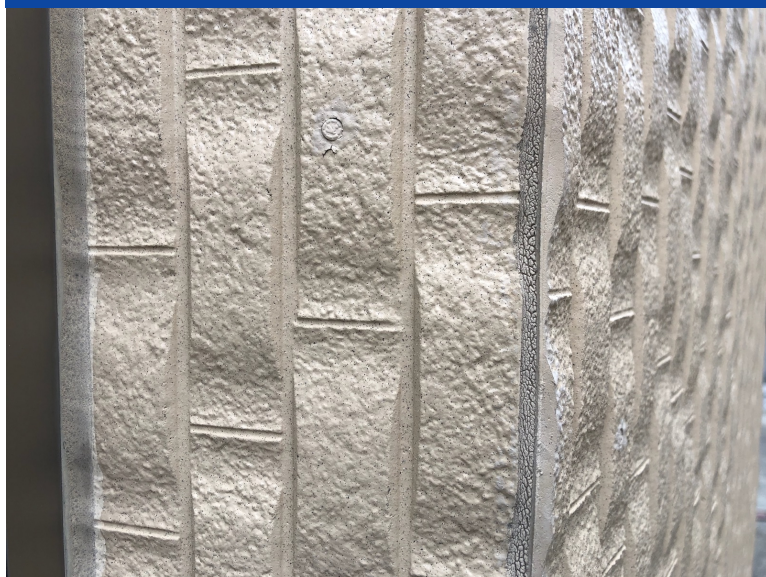
## ボードシーリング部

同上

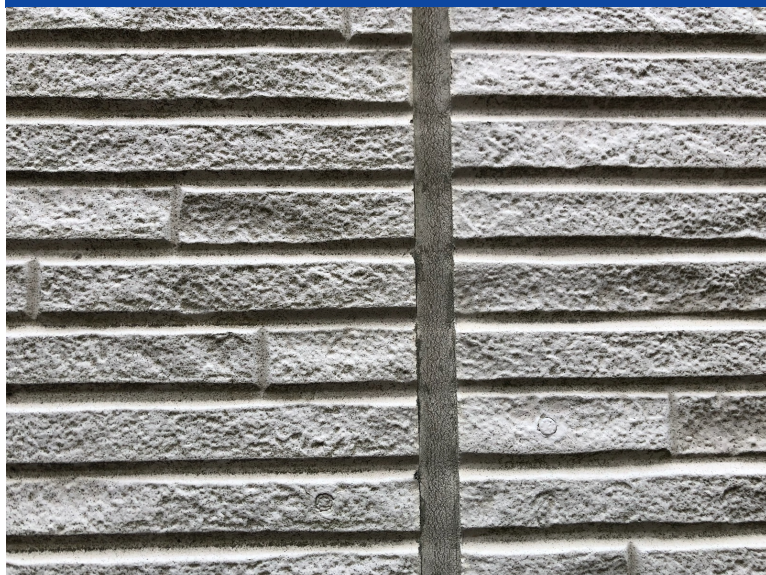
## ボードシーリング劣化部

同上

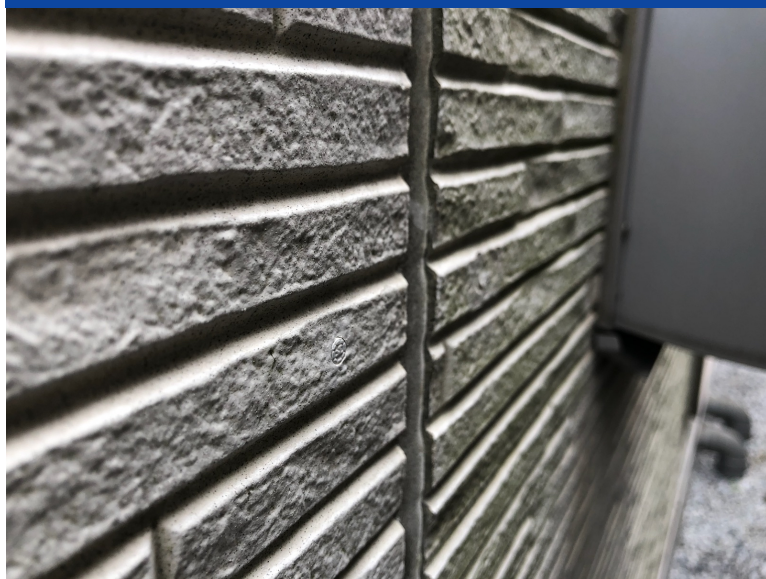
## ボードシーリング劣化部

同上

※サイディングは現場加工の為、小口部分は塗装されておりません。  
コーキングの劣化とともに小口部分が露出され、小口部分から水を吸収して乾いてを繰り返して外壁の反りや割れに繋がります。

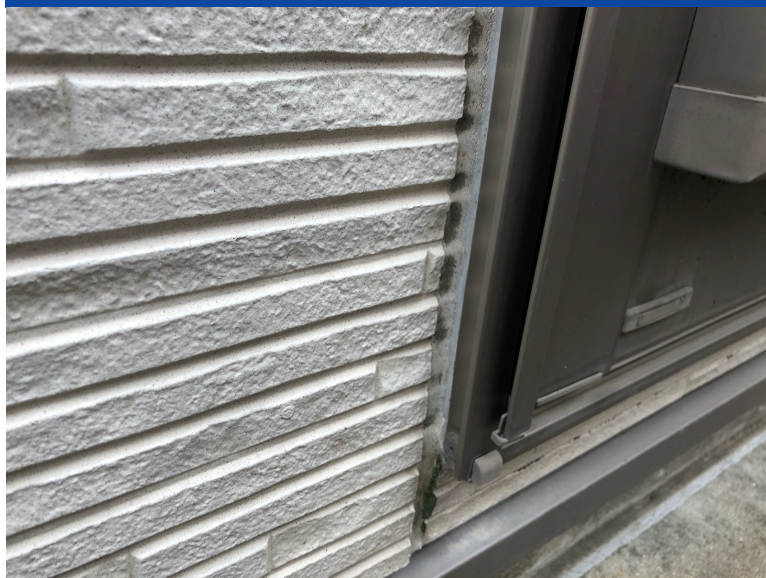
## サッシ廻りシーリング部

サッシ廻りも劣化しています。この部分は深く撤去の際にサッシや外壁を痛めたり、打替え後に雨漏れしてくる場合がありますので、打増しをおこない塗装をしていきます。  
※現状雨漏れしている場合は、打替え施工が必要になります。

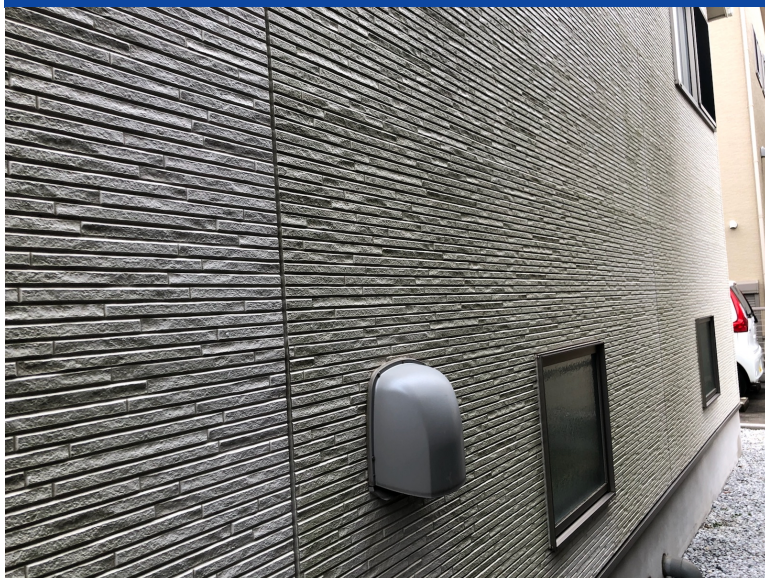
## 外壁 カビ発生部

カビの発生が見られます。  
カビの上にくら良い塗装をしても、カビの根が残っている以上塗膜を突き破って表面化してきますので、カビの根を抑える必要があります。

いくら高圧洗浄をかけても、カビの根が残ってしまいますので、カビの根を殺す防カビ下塗りをおこない、下塗り・上塗り二回の三層四工程をおこないます。
