屋根・外壁・付帯 塗装工事

北九州市小倉南区舞ヶ丘

着工日 :
完工日 :
作成日 : 2021/08/17

ベストホーム株式会社

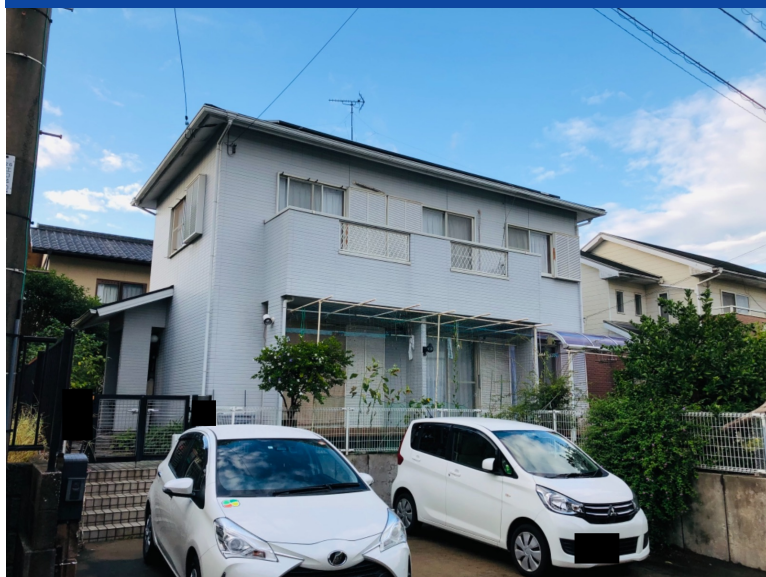
外観・屋根

この素材はセメント:アスベスト(又はパルプ繊維)が85:15で作られています。表面の塗装が新築当時はアクリル塗装を焼き付けており、7年ぐらい経過すると表面の防水効果が低下し、だんだん反りや割れが生じてきます。劣化し割れや反りがひどくなり葺き替えとなると、アスベストが入っているので処分費がかなりかかりますので、早めの塗装と維持をお勧めします。

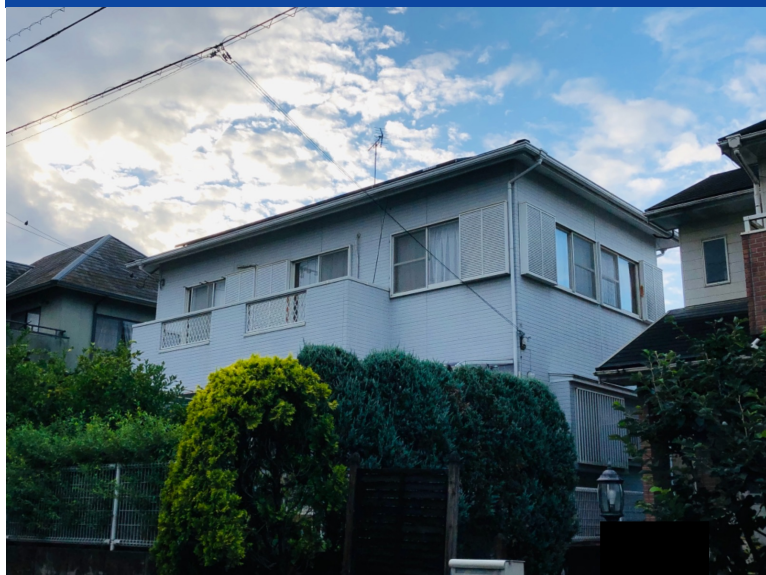
外観・屋根

現状かなり劣化が進んでおり、施工直後はわかりませんが、通常の下塗・上塗2回の施工をしますとコロナルの吸い込みが激しく、下塗が吸い込んだ分上塗も吸い込み、数年後に早期色褪せになりますので、この場合は下塗2回・上塗2回の4工程をお勧め致します。

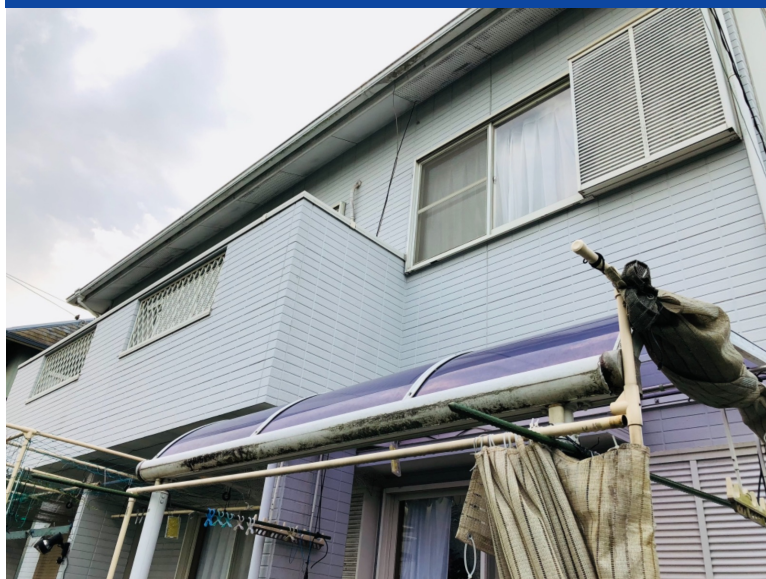
外観

テラス屋根・ストックヤードの部分に関しましては、年数が経っており足場を組む際に屋根材を外すと、経年劣化している為割れる恐れがあります。

施工方法としましては

①全面張替え(別途費用)

②既存脱着・取付(別途費用)

③下からサポートをして足場設置

※②③に関しましては、割れた屋根材の交換は別途費用がかかりますので御了承下さい

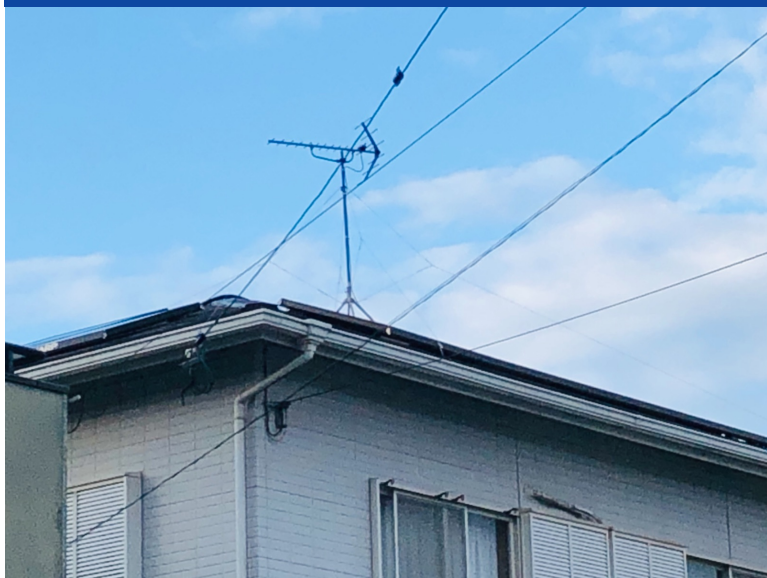
屋根

※太陽光パネル部分は、ローラーや刷毛が入る部分までの塗装となります。

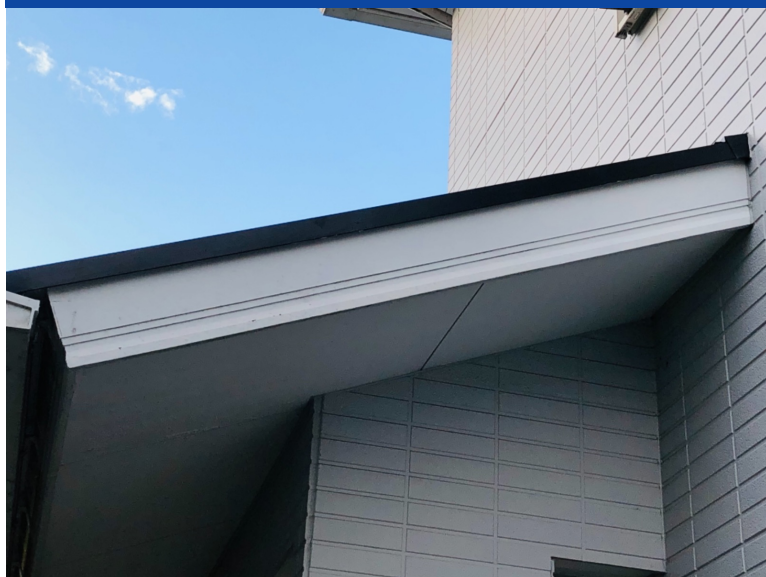
破風

経年劣化しています。
劣化すると腐食、お住まいの痛みにつながりますので、下塗り又はケレン等の下地処理・上塗りをおこないます。

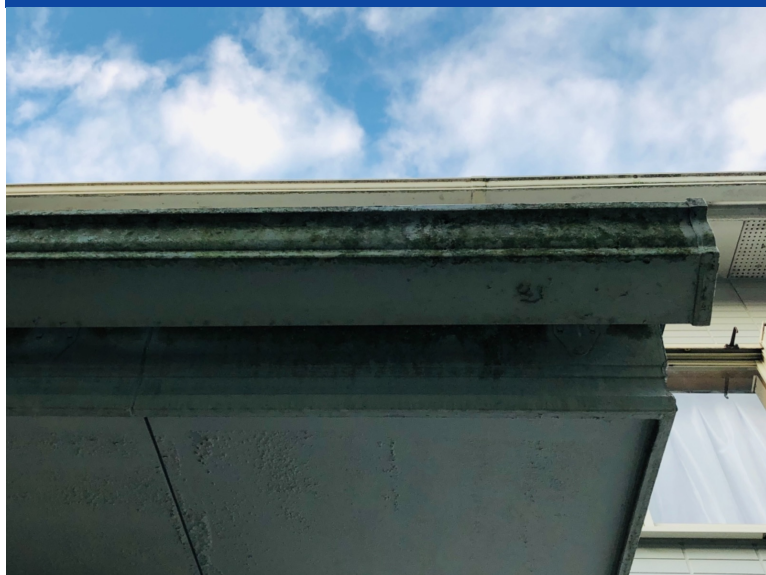
鼻隠し

同上

※カビ発生部は防カビ下塗のバリアー施工をおこない、付帯塗装をおこないます。

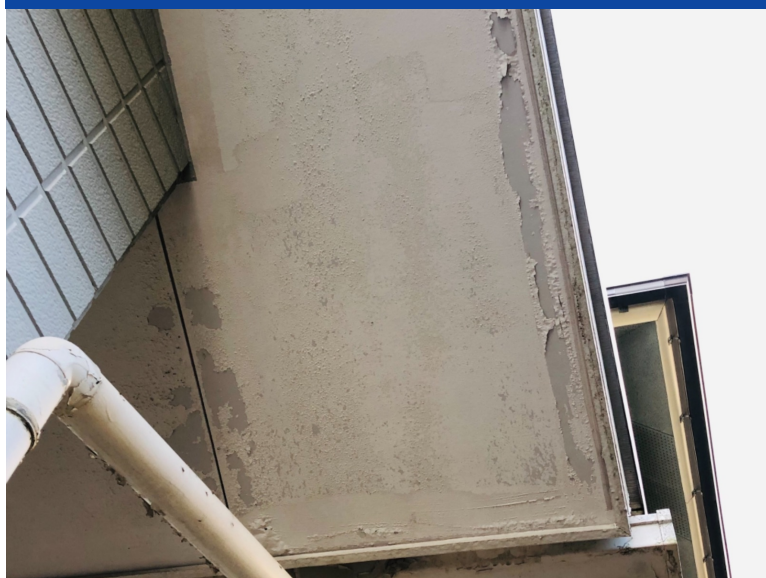
軒天

経年劣化しています。
この部分は有孔ボードや軒天換気等を使用する場合もあり、屋根裏部の湿気を逃がす部分になります。
この部分は使用塗料を間違えると剥離等の不具合につながりますので、通気性の良い軒天専用の塗料で塗装をおこないます。

※旧塗膜が剥離をおこしています。
このまま塗装をしても旧塗膜から剥がれる恐れがありますので、密着の悪い旧塗膜をケレン作業で除去し専用の下塗り・上塗りを行います。
剥離部は既存との仕上りの違いや段差が多少出ます。

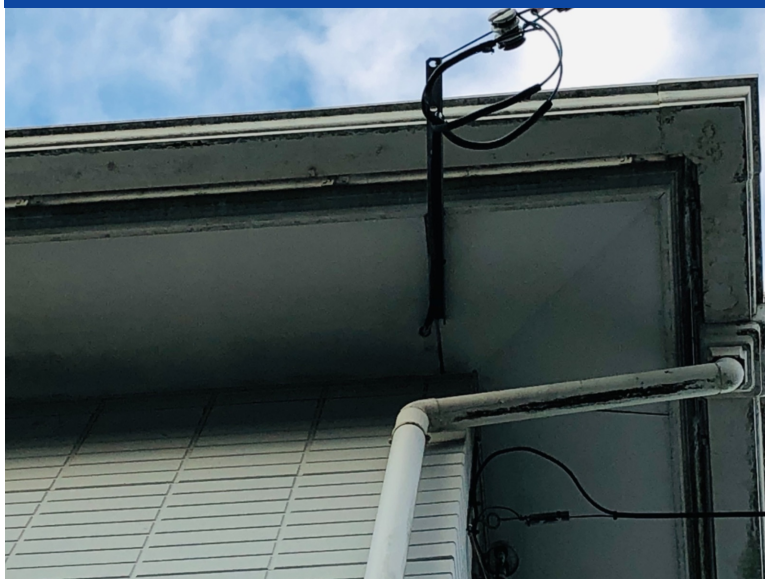
樋

この部分は塩ビ素材になります。劣化すると割れが生じたりすることがありますので、塩ビ専用の下塗り又はケレン等の下地処理・上塗をおこないます。

※カビ発生部は防カビ下塗のバリアー施工をおこない、防カビ添加材アステックプラスを添加した塗料で施工をおこないます。

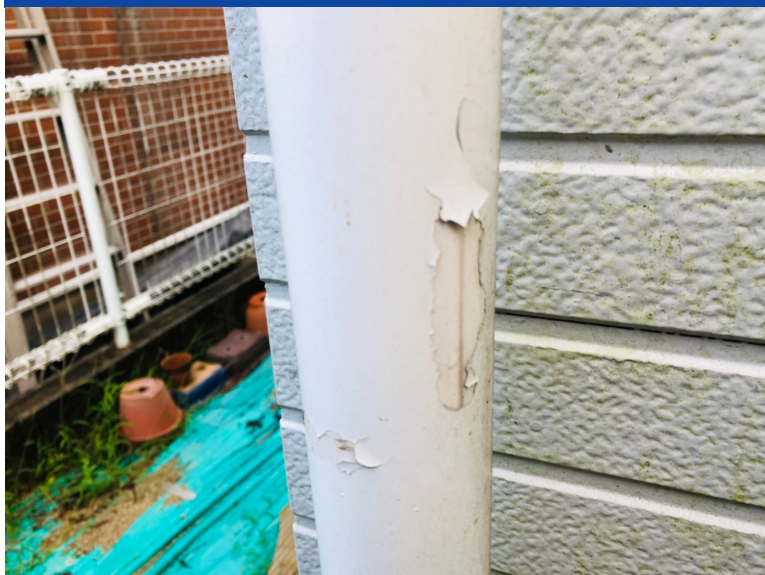
雨樋

同上

※旧塗膜が剥離をおこなっています。このまま塗装をしても旧塗膜から剥がれる恐れがありますので、密着の悪い旧塗膜をケレン作業で除去し専用の下塗り・上塗りを行います。剥離部は既存との仕上りの違いや段差が多少出ます。

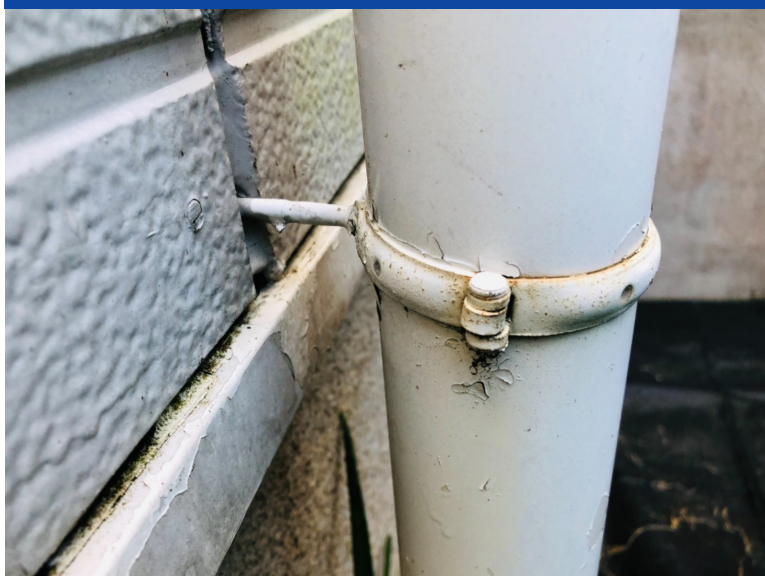
雨樋

同上

※樋バンドは鉄・スチール素材の為、鉄部の下地処理(ケレン・サビ止め塗布)をおこない塗装をしていきます。

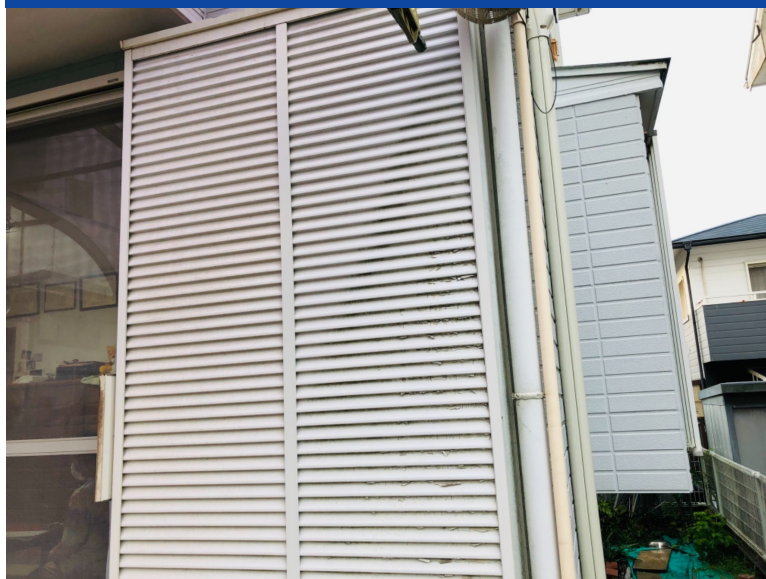
雨戸

こちらは鉄・スチール素材になります

。劣化が進むと腐食やサビの発生がしてきますので、劣化が進む前のメンテナンスをお勧め致します。

サビが発生しているうえに塗装をしてもすぐにサビが表面化してきますので、ケレン作業・サビ止め等の下地処理を行い塗装をしていく必要があります

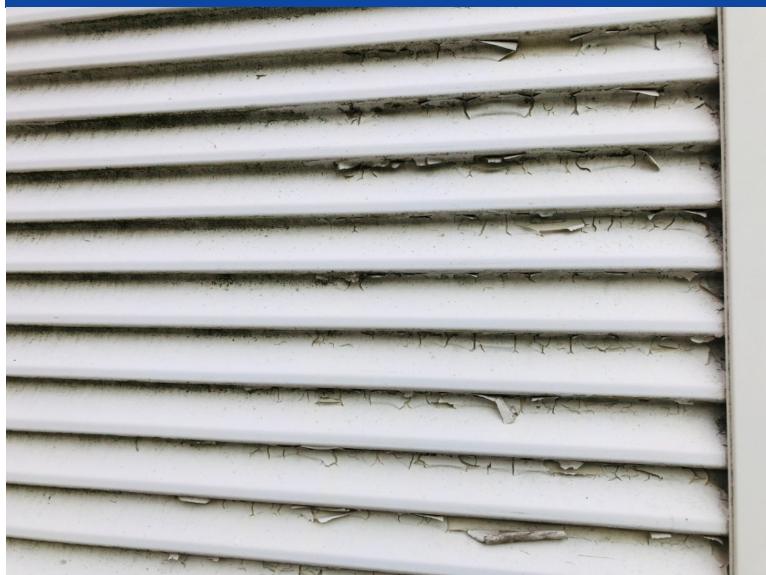
雨戸

同上

※旧塗膜が剥離をおこなっています。このまま塗装をしても旧塗膜から剥がれる恐れがありますので、密着の悪い旧塗膜をケレン作業で除去し専用の下塗り・上塗りを行います。※剥離部は既存との仕上りの違いや段差が多少出ます。

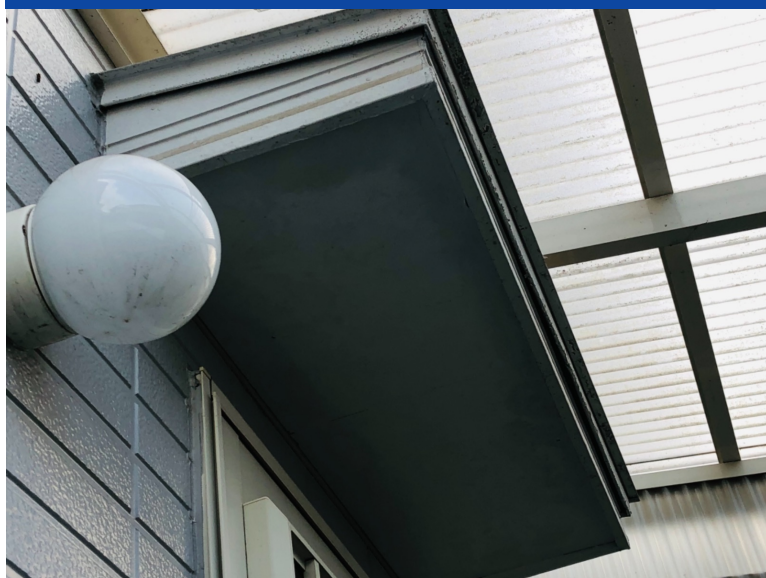
小庇

同上

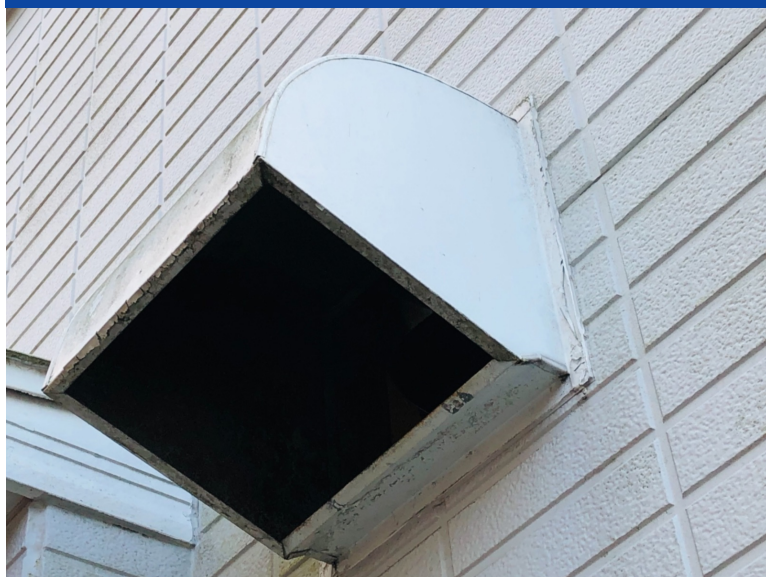
換気フード

同上

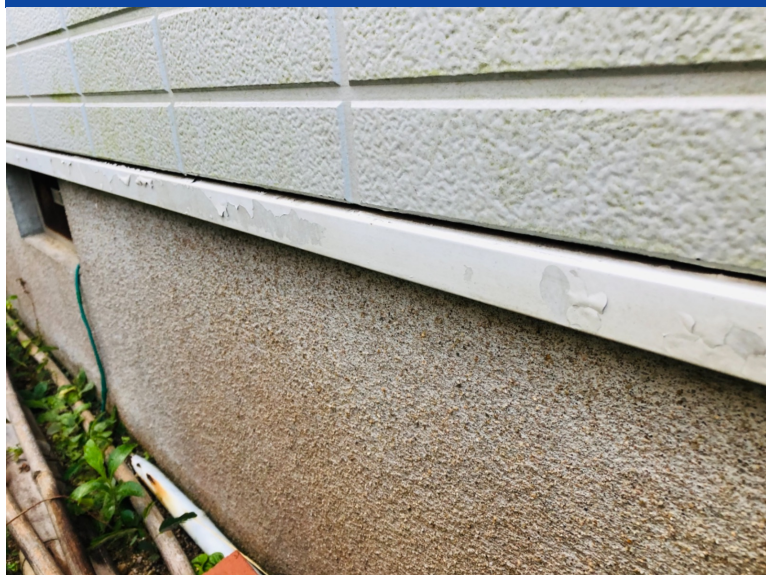
水切り

同上

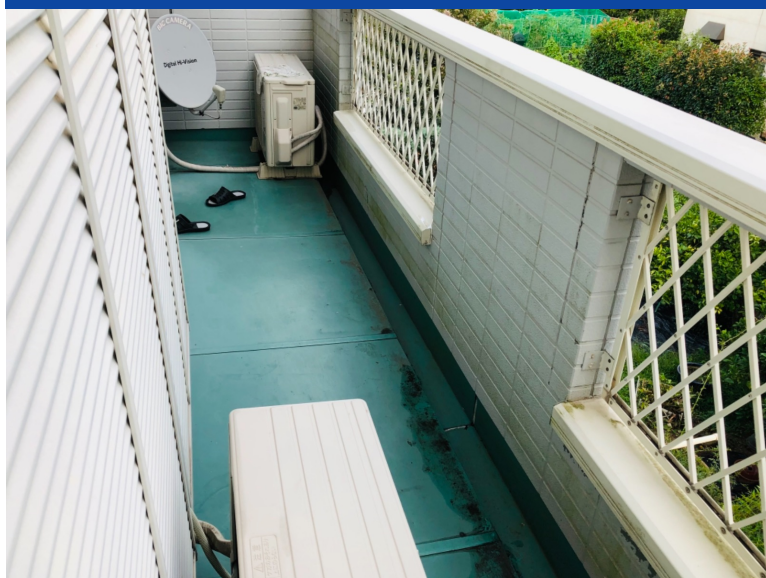
ベランダ

経年劣化しています。
劣化が進むと雨漏れの原因にもなりますので、雨漏れする前の保護塗装をお勧め致します。

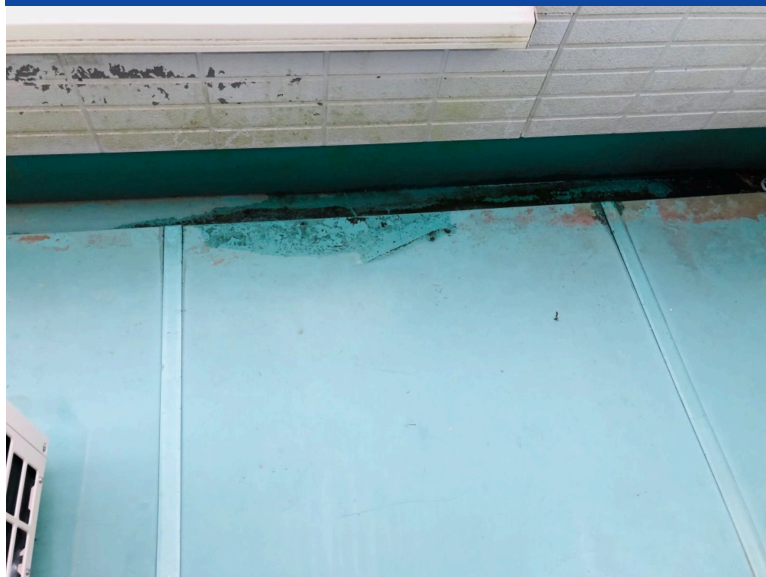
ベランダ

同上

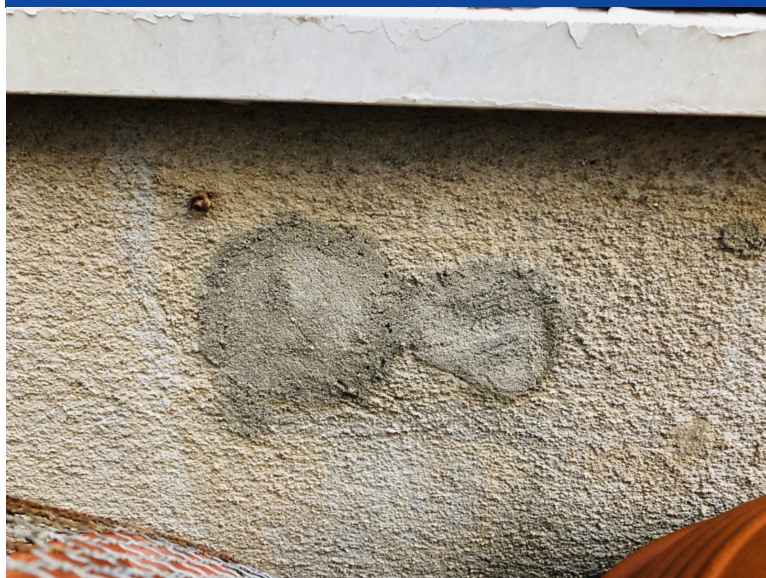
基礎

アルカリ性のコンクリートは空気中の二酸化炭素や酸性雨と結合することによって徐々に中性化されます。

中性化されたコンクリートは表面にヒビが入るだけでなく、内部の鉄筋の腐食や膨張につながり構造物の性能低下につながりますので、シーリング等で補修をおこないます。

※0.3mm以上のクラックは、シーリング材等での補修が必要になります。塗装の仕上りは下地の影響を受けやすいので、補修跡がわかる場合がございます。

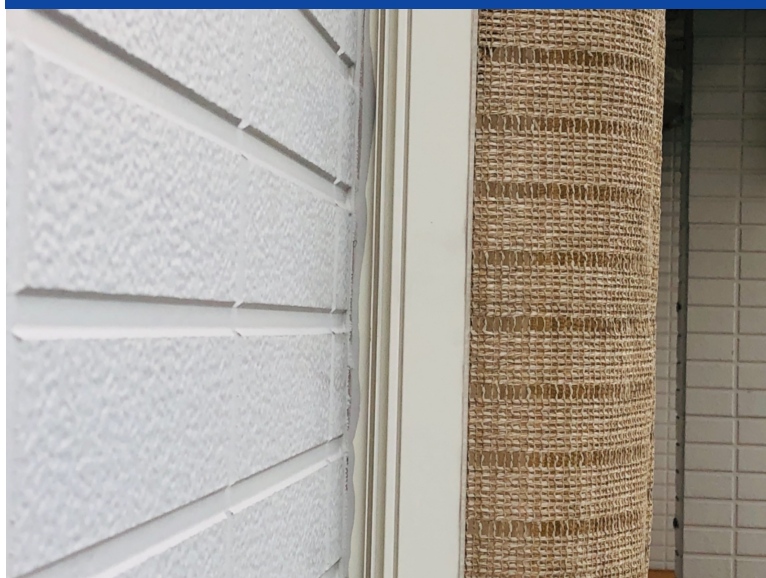
外壁 現状

前回の塗装時の養生が甘く、塗装の幅が均一では無い状態です。

今回の施工は、一番幅が広い部分に合わせて養生をおこない塗装をしていきます。

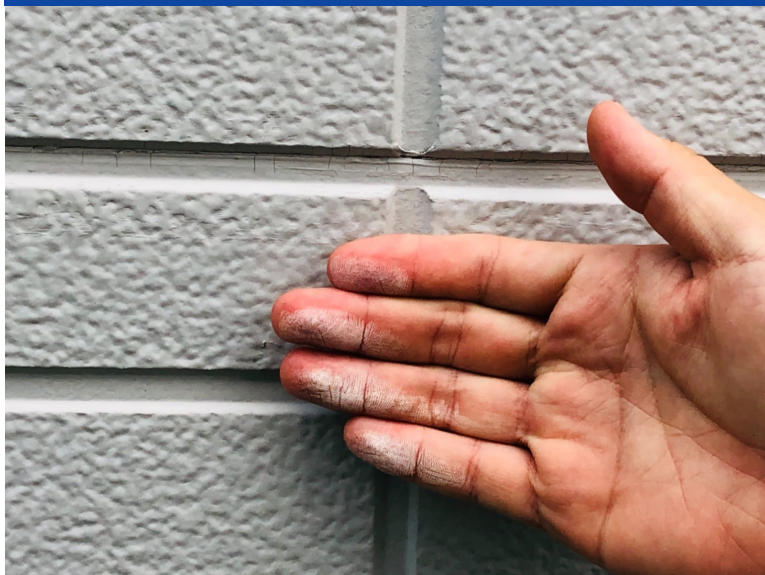
外壁 チョーキング現象

紫外線などにより塗膜の表面が劣化し、チョークの粉状のような状態になっています。この状態になると表面から雨水や湿気を吸い込んでしまい、外壁や中の躯体の痛みにつながりますので、早めの塗装をお勧めします。

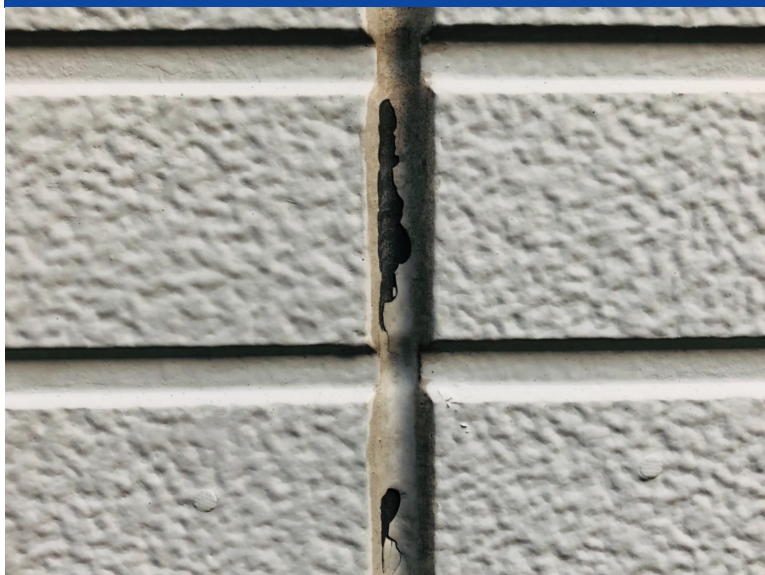
シーリング 塗膜剥離部

コーキング部分の塗膜剥離が見られます。剥離する要因としましては、以下の3点が考えられます。

- ①シリコンコーキング補修をしている場合、塗料がはじくため剥離。
- ②既存シーリング材と下塗材との相性が悪いため、密着不慮による剥離。
- ③既存シーリング部が劣化したままの状態での塗装をしたための剥離。

シーリング補修はもちろんですが塗装の際はシーリング材と塗料との密着等も重要な部分になります。

※シーリング材はシーリングメーカーが製造し、塗料は塗料メーカーが製造しているため、全てのシーリング材に全ての塗料メーカーが密着試験を行ってなく、現場サイドに密着試験等を任されているのが現状。

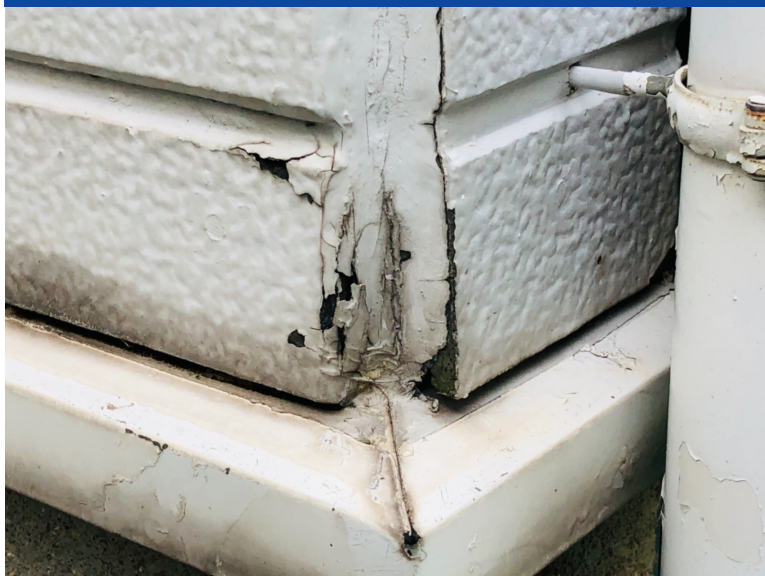
ボードシーリング劣化部

劣化している部分があります。この部分から雨水や湿気、炭酸ガス等が直接侵入し躯体・外壁の痛みや建物の寿命につながりますので、ボードシーリング部は打替えをおこない塗装をしていきます。

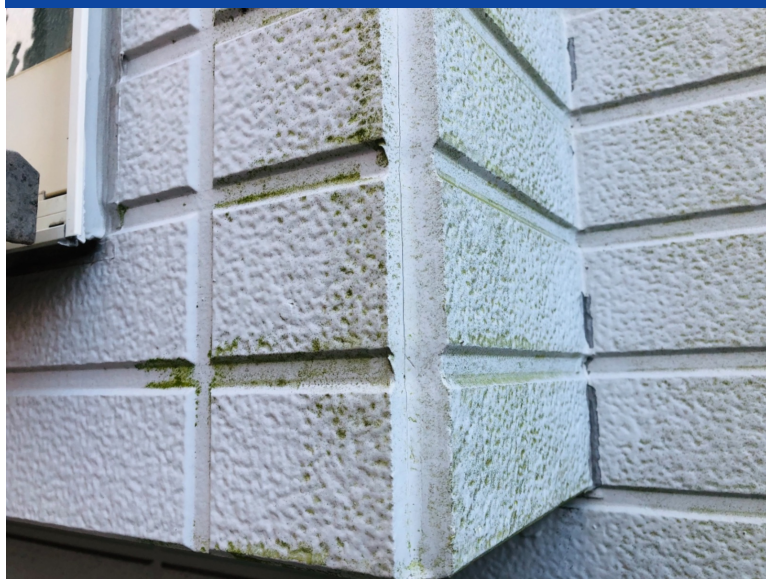
ボードシーリング劣化部

同上

※通常、角部分はコーナーサイディング等での施工が基本ですが、現状はサイディング付きつけ+シーリング施工をおこなっているため、劣化が著しいと考えられます。

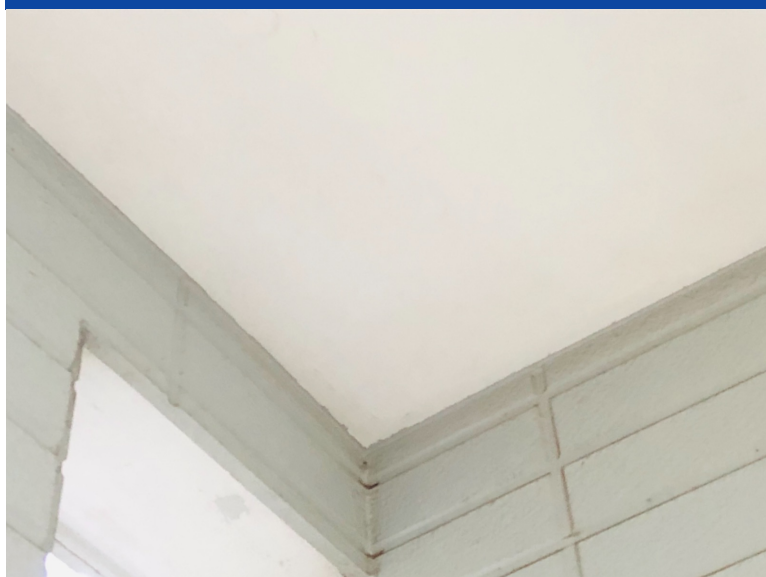
入隅シーリング部

サッシ廻りや入隅部分も劣化しています。この部分は深く撤去の際にサッシや外壁を痛めたり、打替え後に雨漏れしてくる場合がありますので、打増しをおこない塗装をしていきます。
※現状雨漏れしている場合は、打替え施工が必要になります。

※外壁と軒天の取り合い部もシーリングがあります。

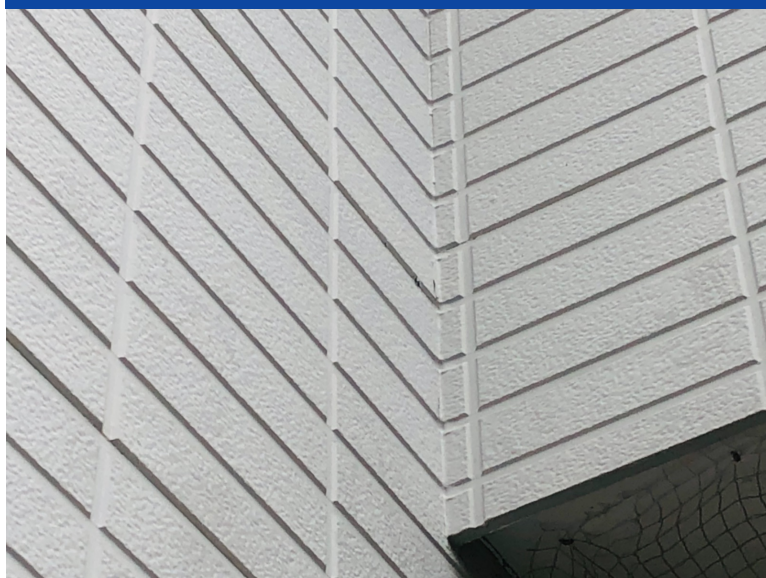
入隅シーリング部

同上

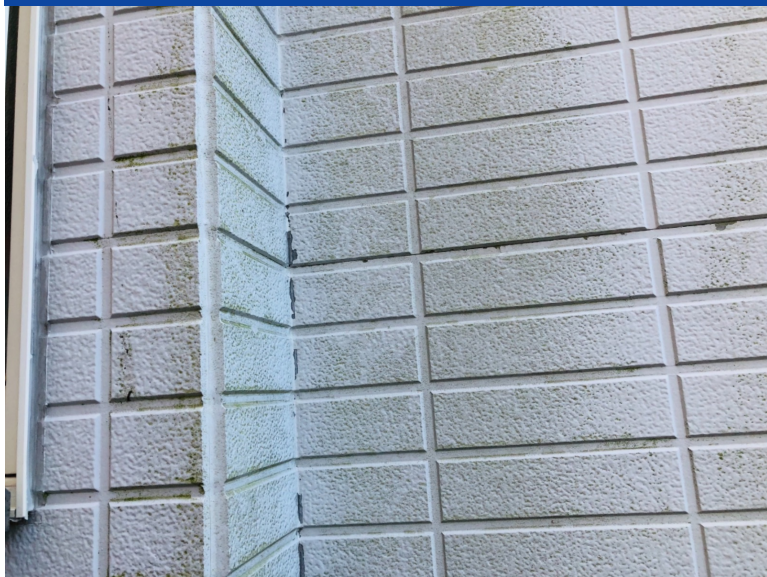
外壁 カビ発生部

カビの発生が見られます。
カビの上にくら良い塗装をしても、カビの根が残っている以上塗膜を突き破って表面化してきますので、カビの根を抑える必要があります。

いくら高圧洗浄をかけても、カビの根が残ってしまいますので、カビの根を殺す防カビ下塗りをおこない、下塗り・上塗り二回の三層四工程をおこないます。

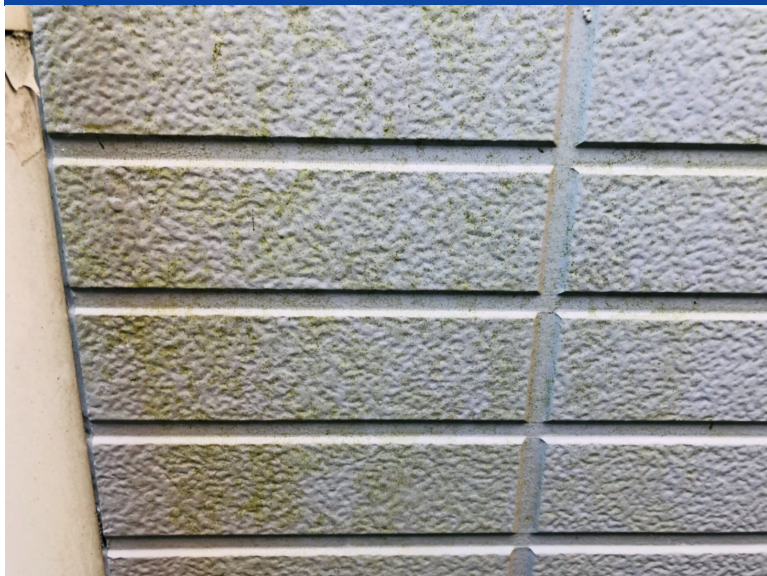
外壁 カビ発生部

同上
