外壁・付帯 塗装工事

豊前市下河内町

作成日 : 2021/10/05

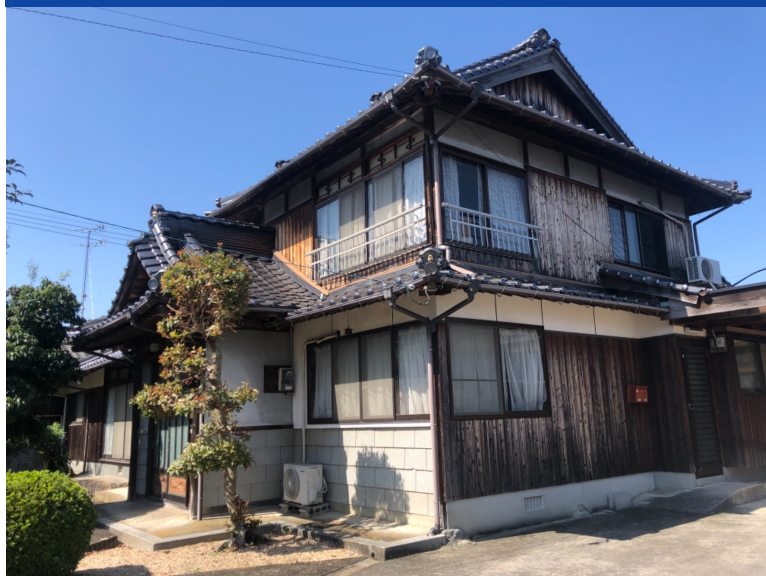
外観

足場組立の際に、下屋根の上に足場を載せないと足場が組めません。
経年劣化している屋根は、足場を載せた際に割れる可能性があります。

塗装不可の陶器瓦等は、割れた場合は施主様がお持ちの予備瓦と差し替えをさせて頂くことで対応させて頂きますが、もし予備瓦がない場合は類似の瓦を準備して差替えます。（瓦代は別途費用）

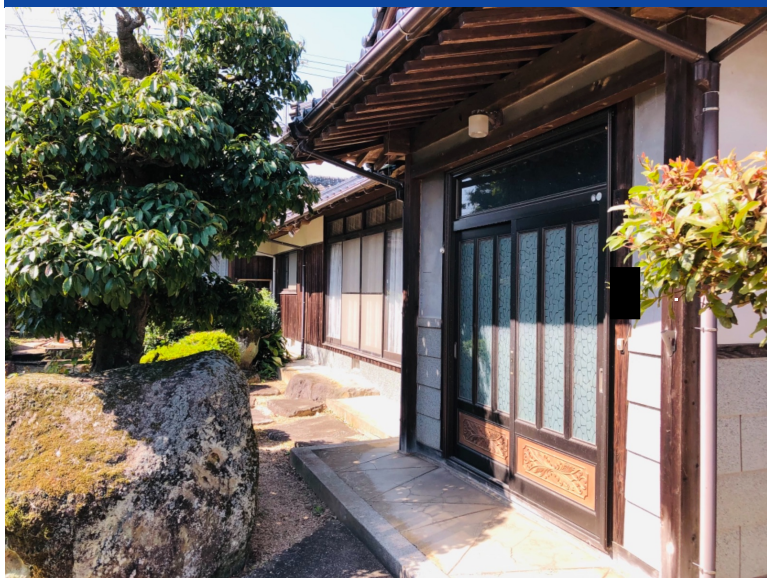
外観

現状のままでは、足場を組む際に、植物が折れたり、植物に塗料が付着する可能性があります。事前に切って頂くなど、植物を整えておいて下さい。

※植物の剪定は別途費用がかかります。

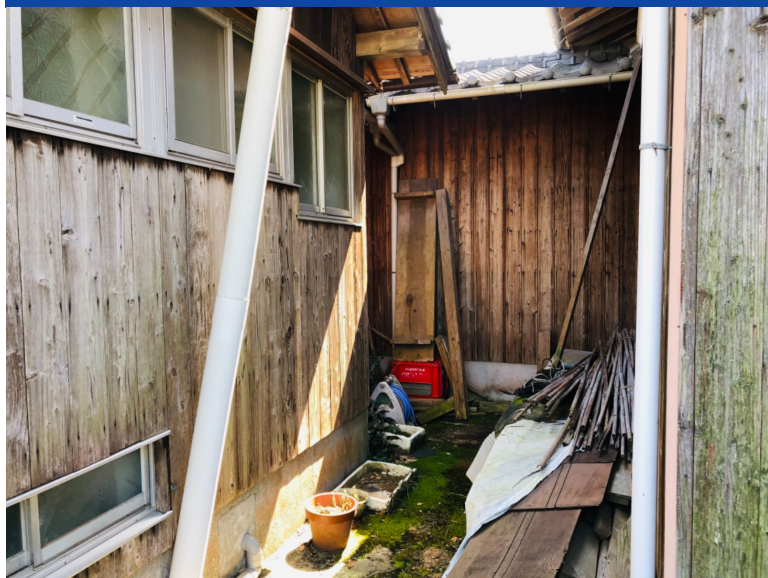
外観

塗装施工時は御荷物の御移動をお願い致します。

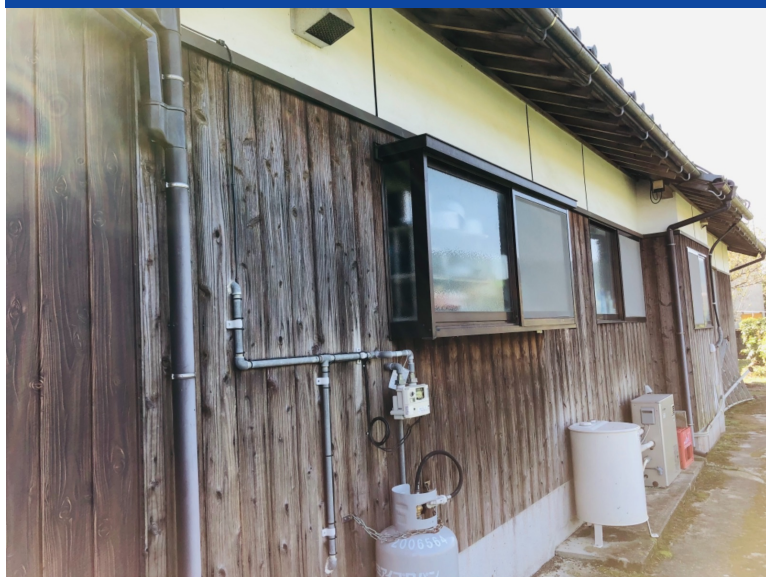
外観

給湯器部分は本来の施工が難しいもしくは施工不可となります。

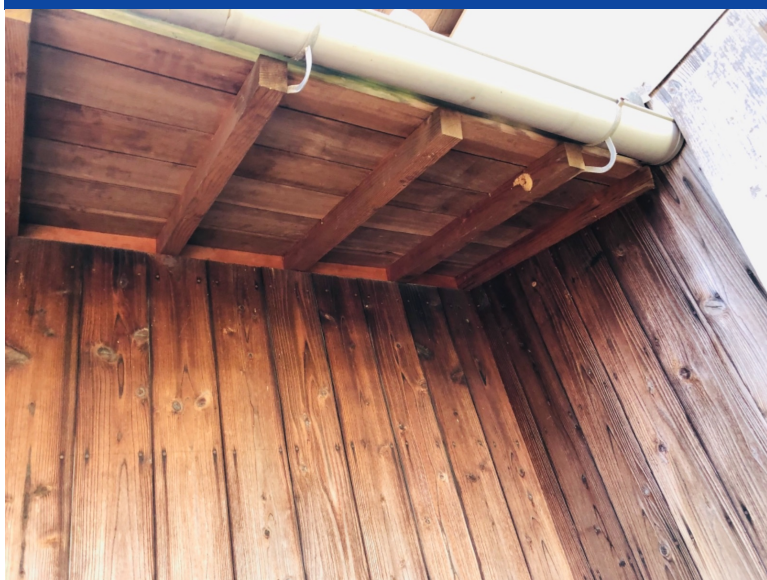
軒天 木部

経年劣化しています。劣化が進むと腐食や害虫の被害に繋がってきますので、この部分は防腐剤の入った、木目を活かす塗装をしていきます。

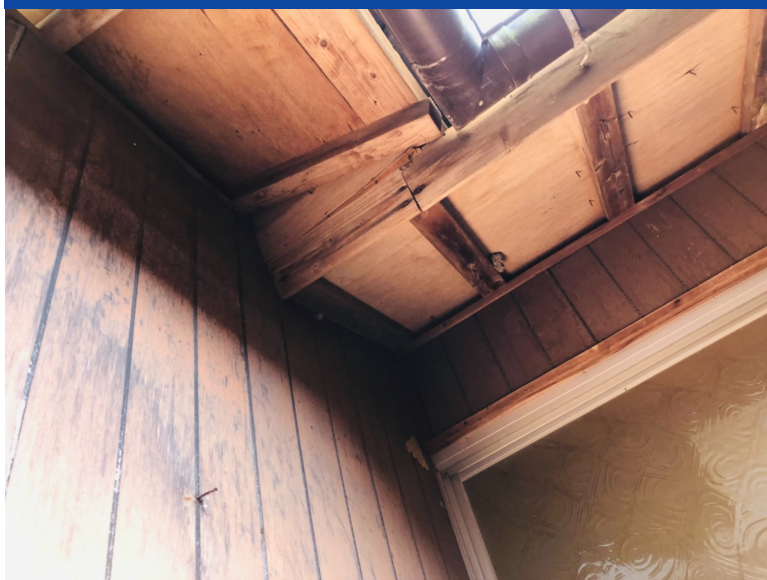
軒天 木部

同上

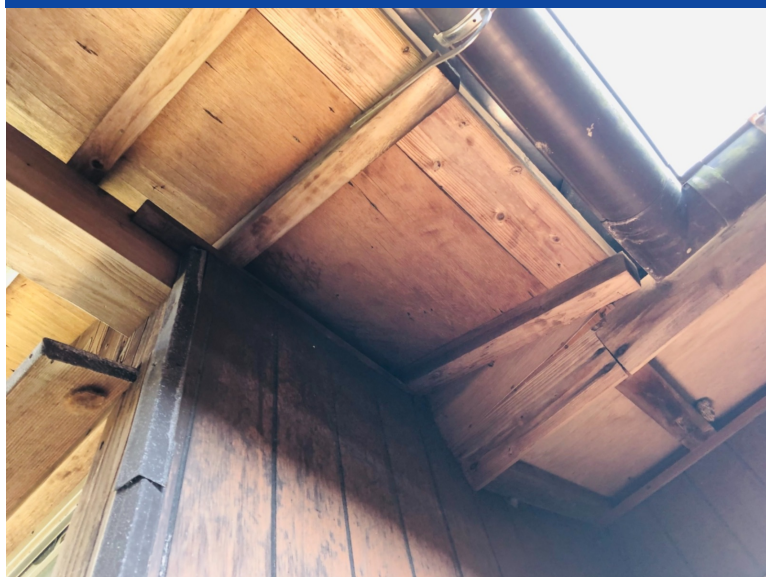
軒天 木部

同上

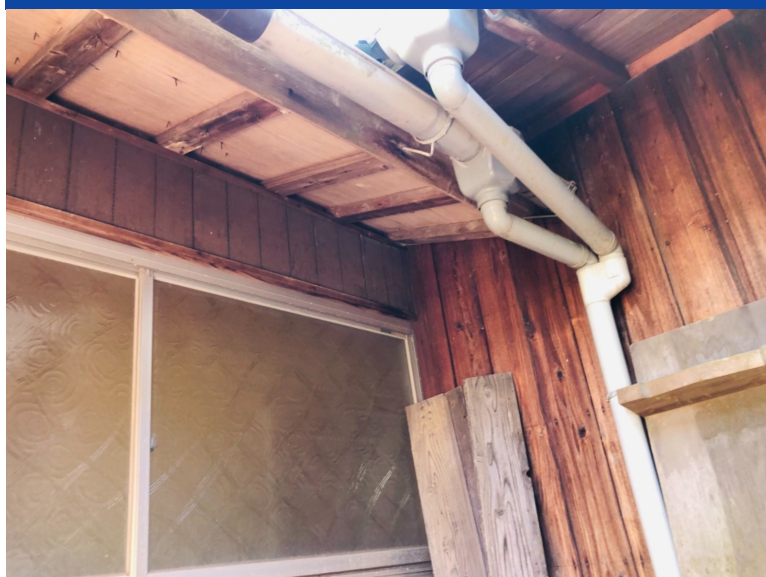
樋

この部分は塩ビ素材になります。劣化すると割れが生じたりすることがありますので、塩ビ専用の下塗り又はケレン等の下地処理・上塗をおこないます。

※樋バンドは鉄・スチール素材の為、鉄部の下地処理(ケレン・サビ止め塗布)をおこない塗装をしていきます。

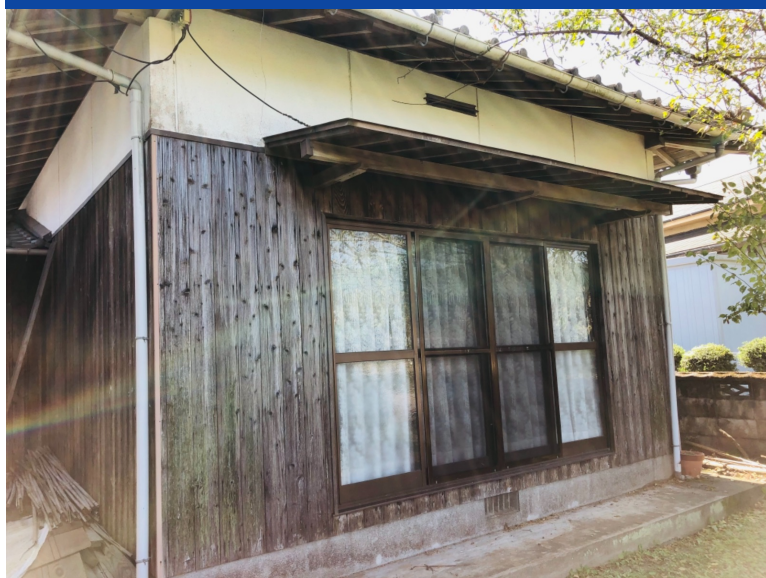
庇

こちらは鉄・スチール素材になります。劣化が進むと腐食やサビの発生がしてきますので、劣化が進む前のメンテナンスをお勧め致します。

対処方法
サビが発生しているうえに塗装をしてもすぐにサビが表面化してきますので、ケレン作業・サビ止め等の下地処理を行い塗装をしていく必要があります。

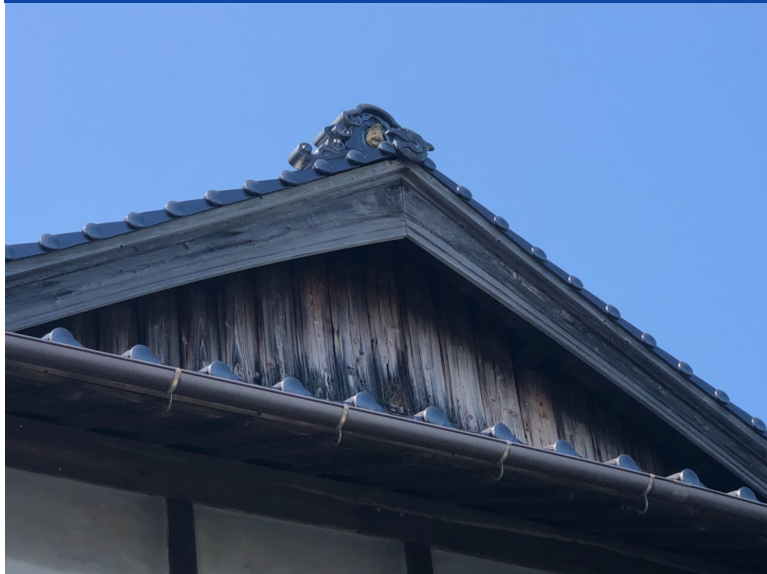
外壁 木部

経年劣化しています。劣化が進むと腐食や害虫の被害に繋がってきますので、この部分は防腐剤の入った、木目を活かす塗装をしていきます。

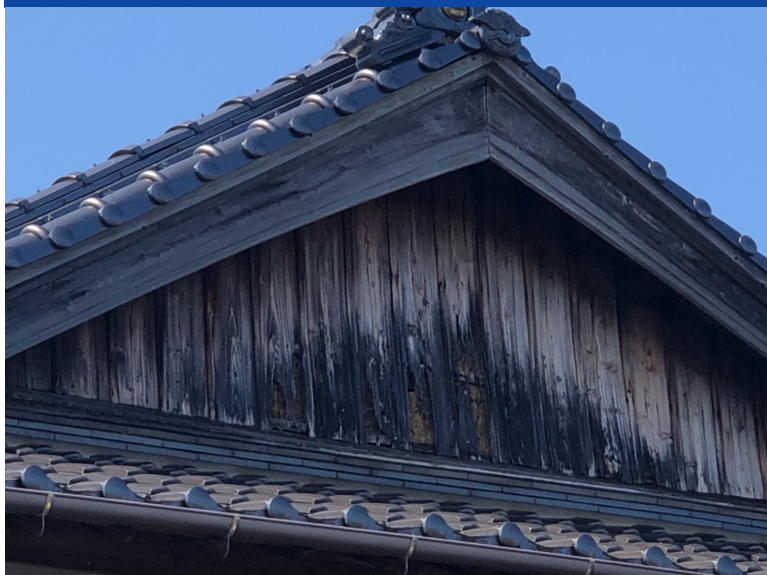
外壁 木部

同上
