工事写真報告書

工事箇所 屋根・外壁・付帯部 塗装工事

工事住所 北九州市 小倉南区 横代南町

工事施工者 ベストホーム株式会社

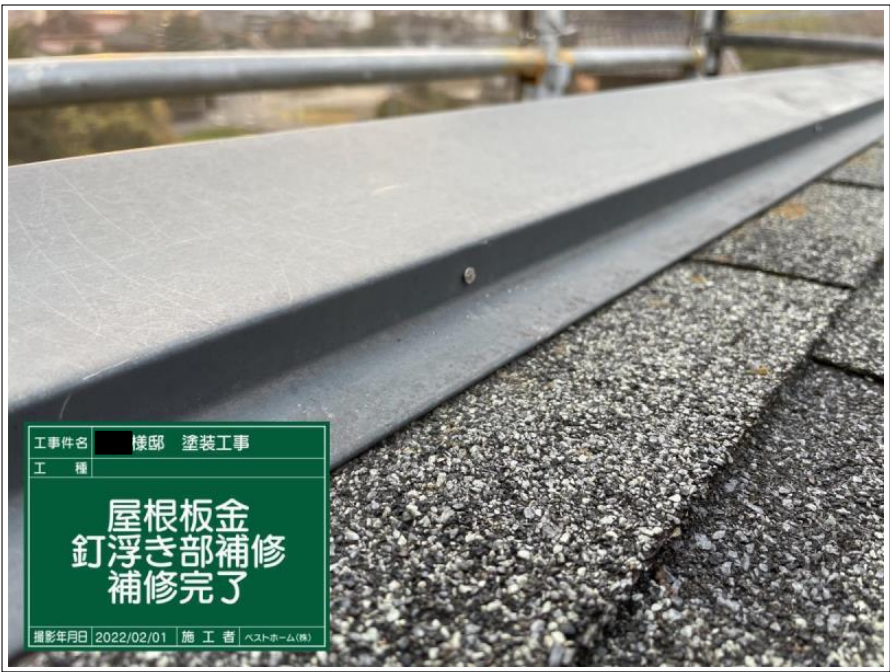
屋根板金 釘浮き部

釘打ち直し

施工中

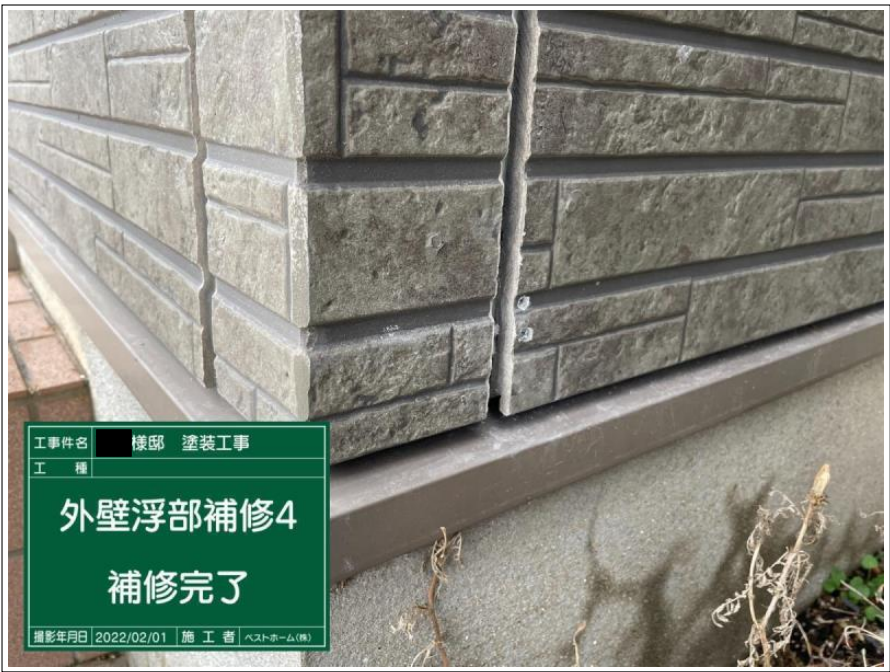
外壁 浮き部補修④

ビス止め

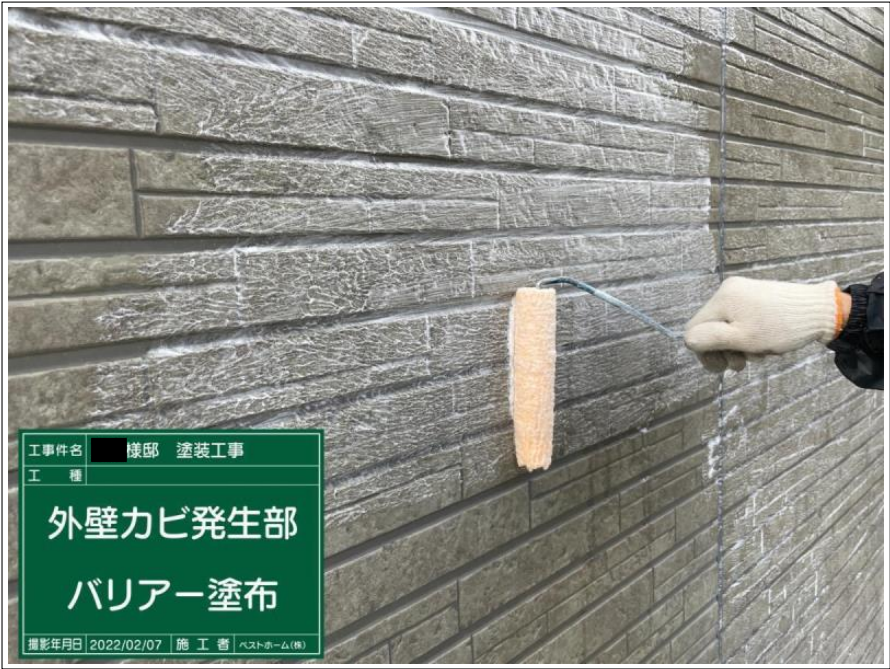
外壁 カビ発生部①

防カビ下塗り

バリアー塗布

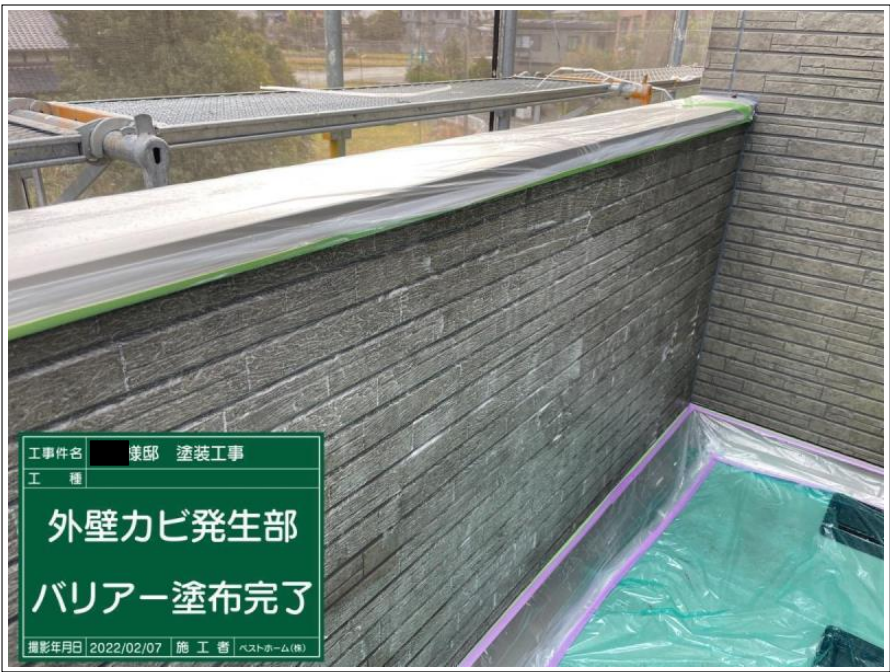
外壁 カビ発生部②

防カビ下塗り

バリアー塗布

施工中
